Análise e Acompanhamento da Execução de Soluções de Melhoria de Conforto Acústico na Reabilitação de Edifícios

“Relatório de estágio apresentado no Instituto Superior de Engenharia do Porto
para obtenção do grau de Mestre em Engenharia Civil no Ramo de
Construções”

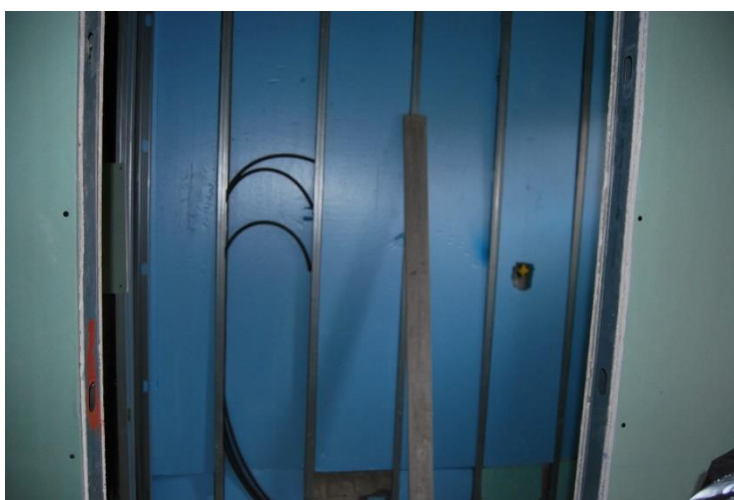
Figura 30 - Preenchimento da parede com XPS

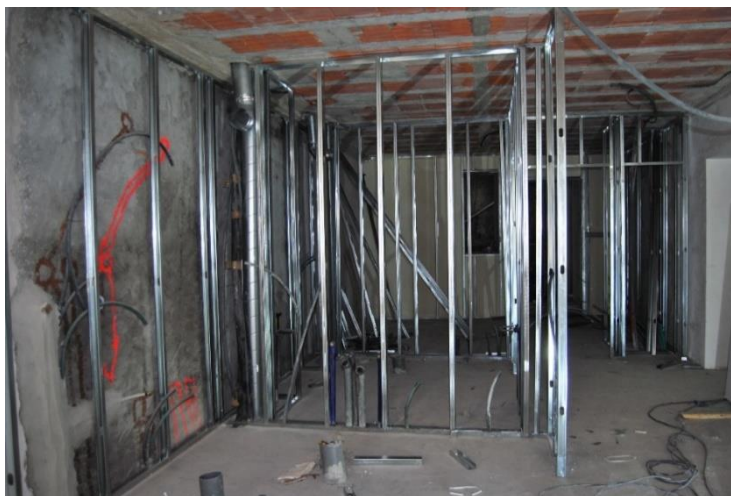
Figura 67 – Colocação das estruturas portantes para a construção de paredes interiores
