APLICAÇÃO DO FMEA NA AVALIAÇÃO DE RISCO DE TALUDES E MUROS DE CONTENÇÃO TRADICIONAIS EM ALVENARIA DE PEDRA

Relatório de Estágio desenvolvido na Câmara Municipal de Amarante

Outubro de 2015

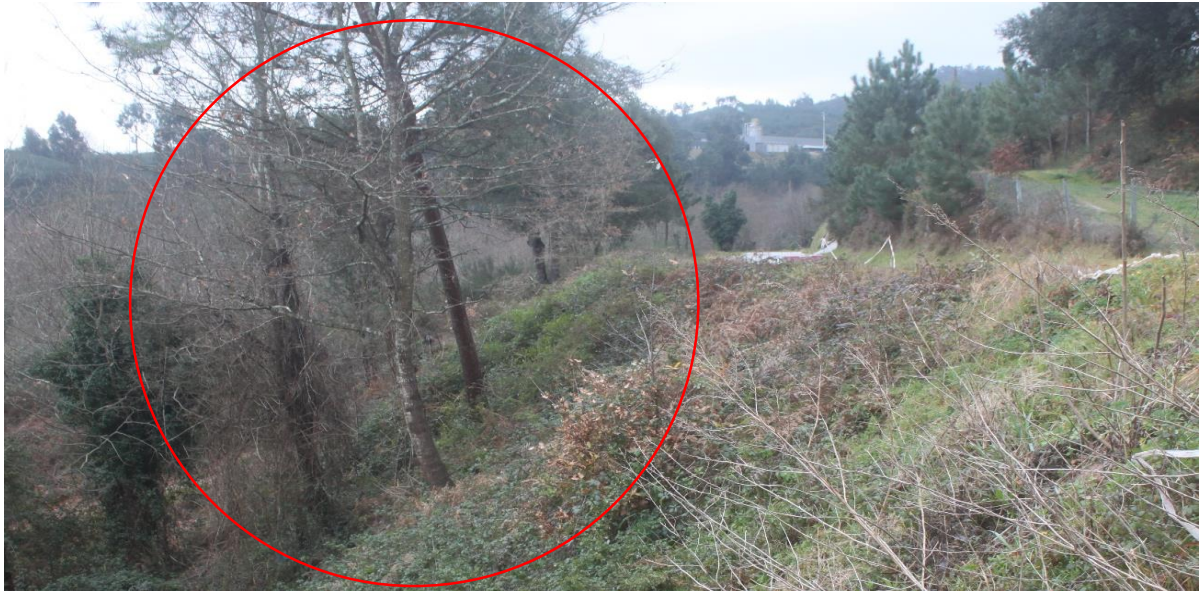
Figura 3-4 – Elementos inclinados no corpo do talude evidenciando um escorregamento lento, Rua das Macieiras, Fregim (Caso 12.01)

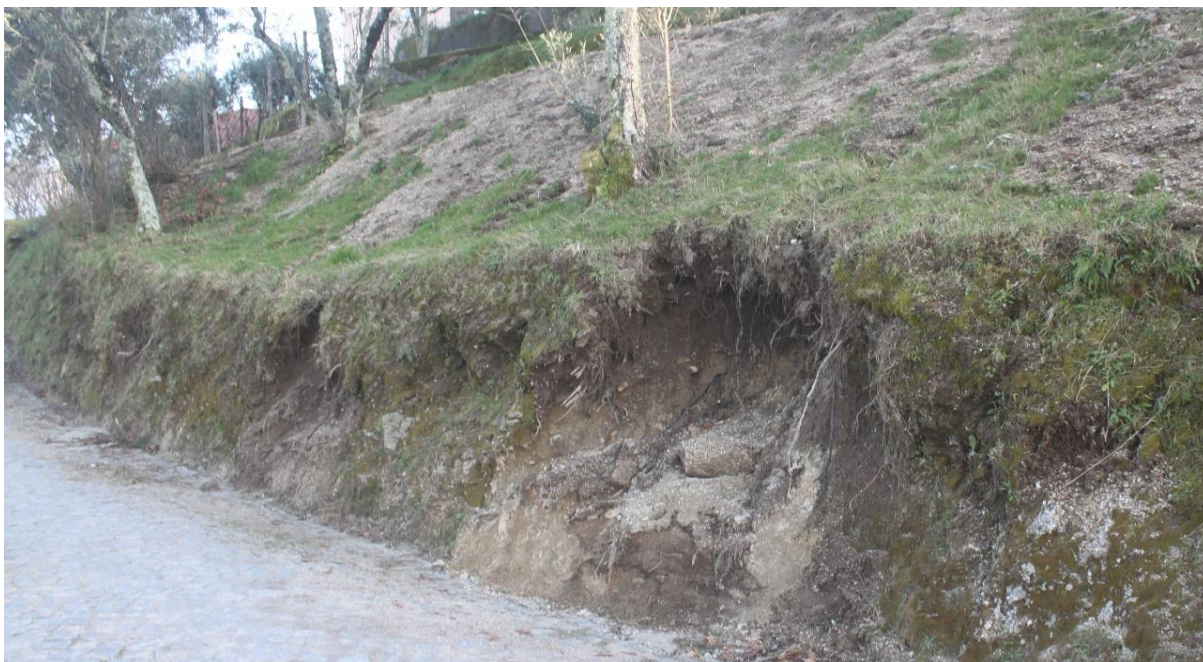
Figura 3-5 – Exemplo de um corte do pé do talude, Rua de Gavim, Bustelo (Caso 05.01)

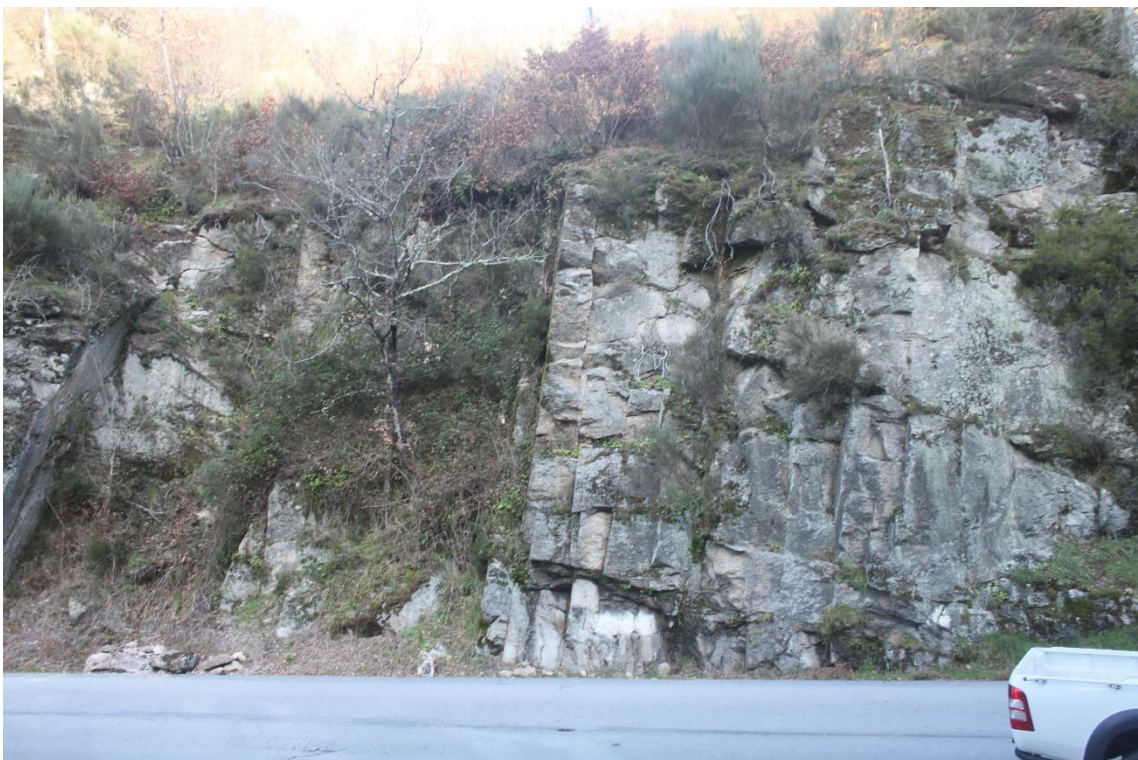
Figura 3-7 – Local propício a quedas de rochas, Rua Central de Ansiães (Caso 03.03)

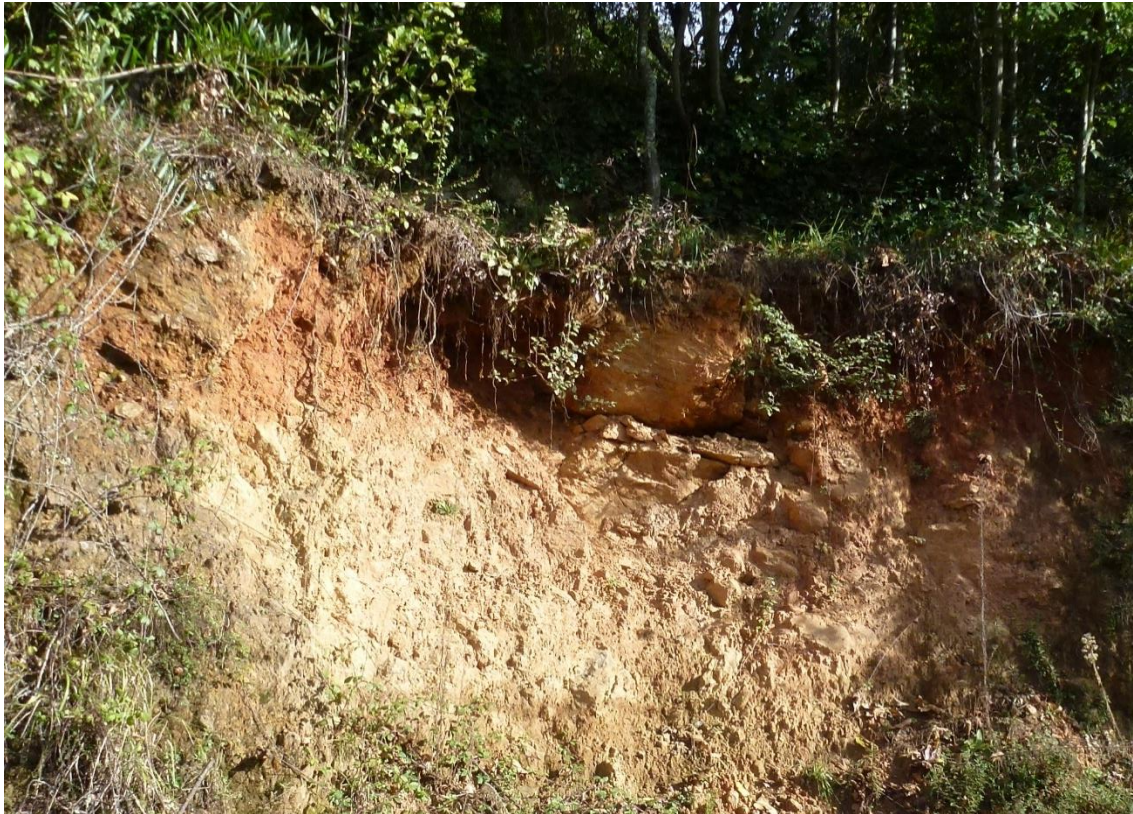
Figura 3-9 – Instabilização do talude provocada pela desumidificação do maciço argiloso, Rua Central de Canadelo, Talude da Charola (Caso 06.01)

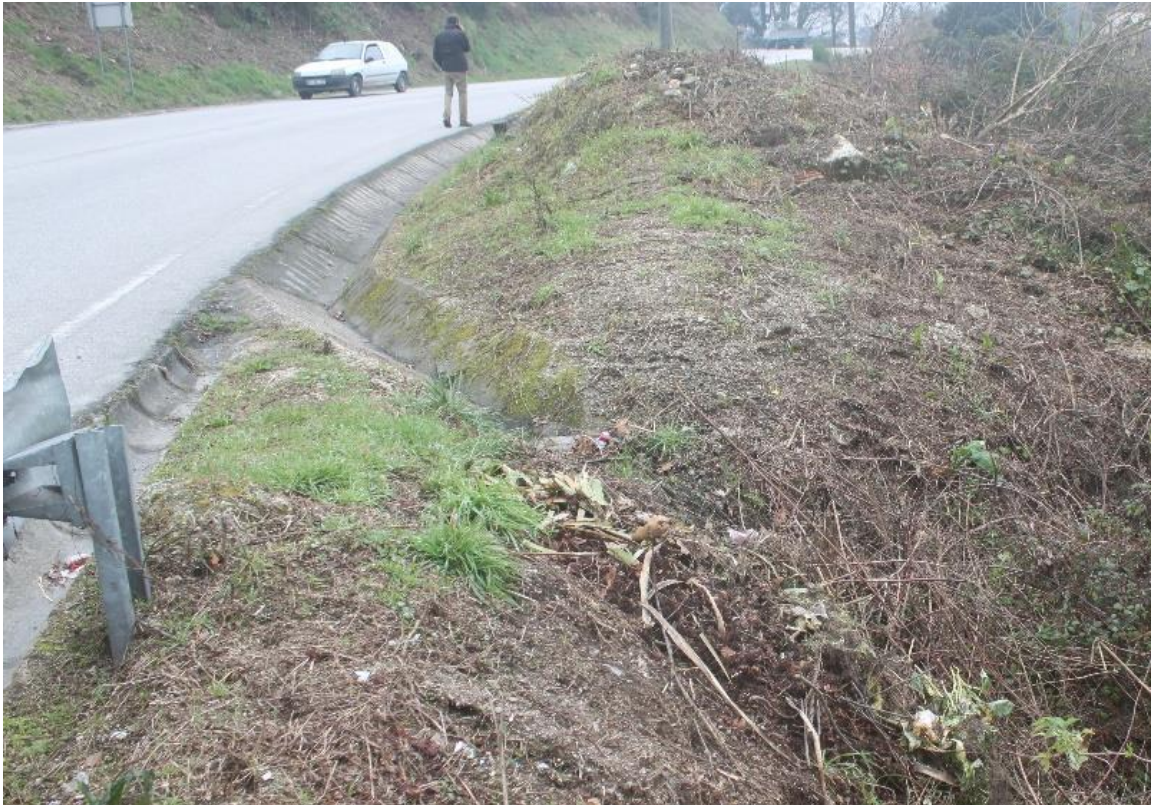
Figura 3-15 – Exemplo de um erro de conceção, descarga da valeta sob o talude. Rua das Golas, Amarante – S. Gonçalo, (Caso33.01)

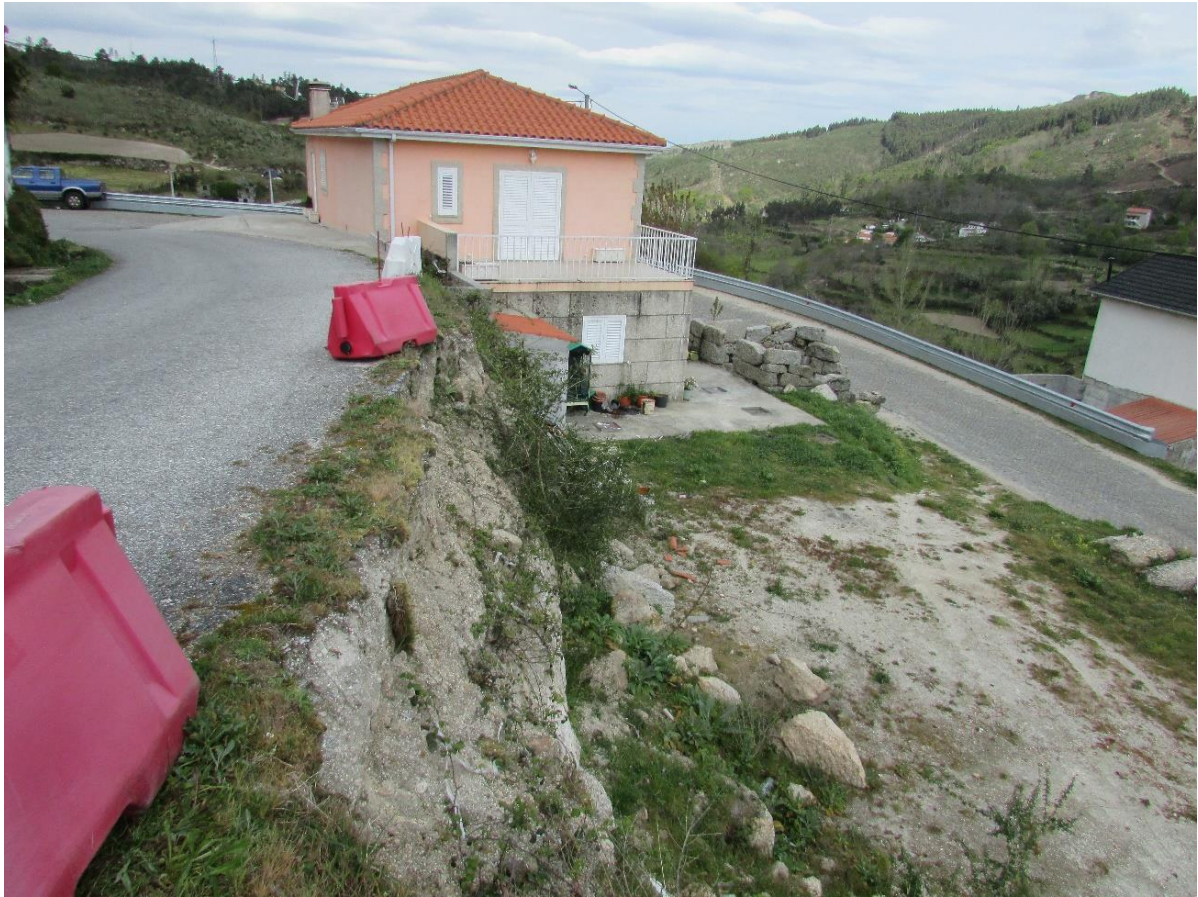
Figura 3-16 – Talude terroso com inclinação quase vertical. Rua Marquês de Pombal, Carneiro. (Caso 08.01)

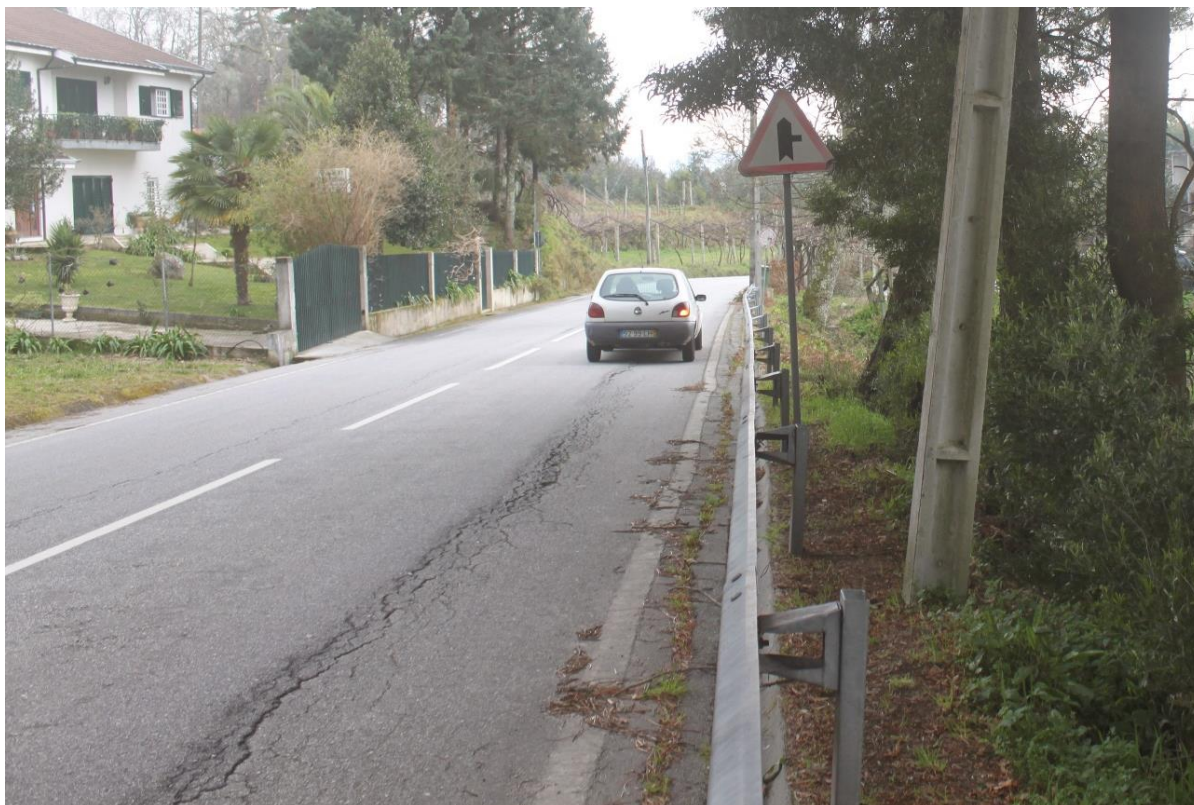
Figura 3-18 – Fissuração e abatimento do pavimento, indiciando um deslizamento do talude a jusante da via. Rua de Manhufe, Mancelos. (Caso 23.01)

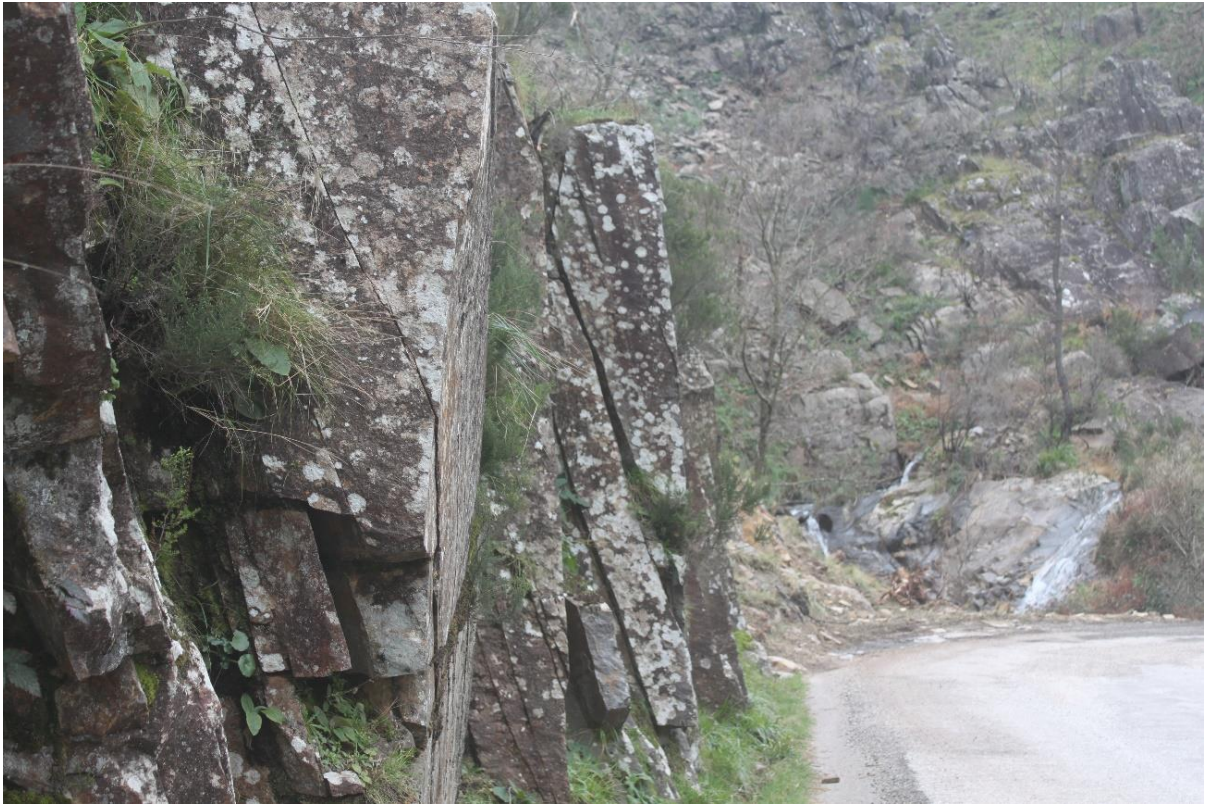
Figura 3-19 – Identificação de porções do maciço que podem sofrer quedas ou tombamentos. M574 (Acesso a Covelo do Monte), Aboadela. (Caso 01.01)

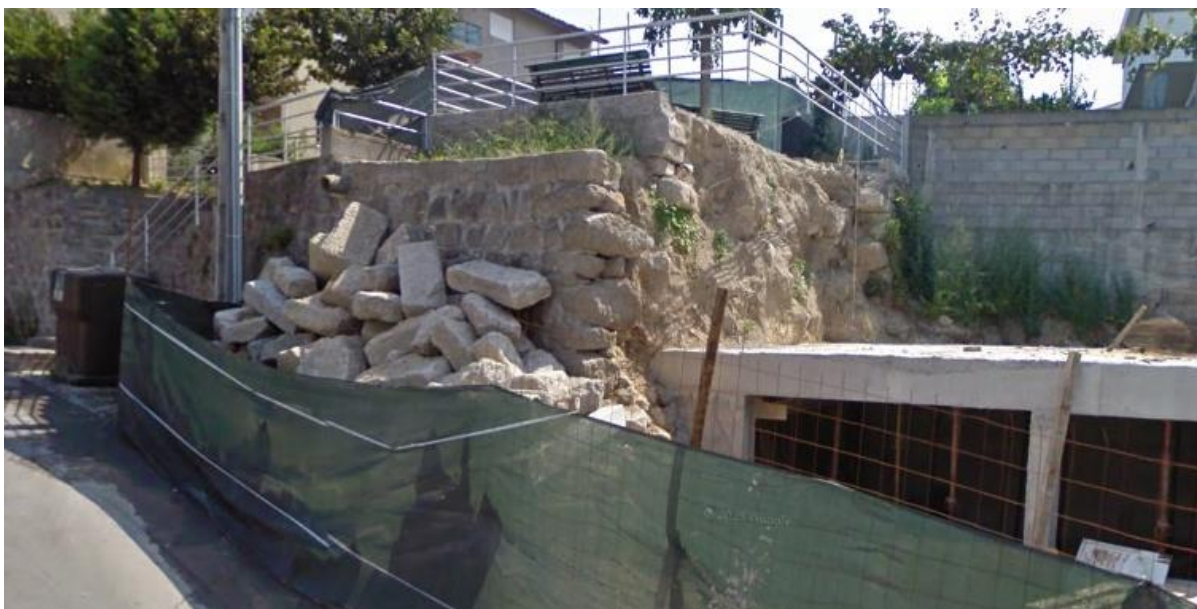
Figura 4-4 – Muro com 4m de altura, espessura constante e insuficiente encorpamento na base. Rua Padre Álvaro Morais Ferreira, Amarante (S. Gonçalo). (Caso 33.02), Obtido a partir do Google Maps. 2009.

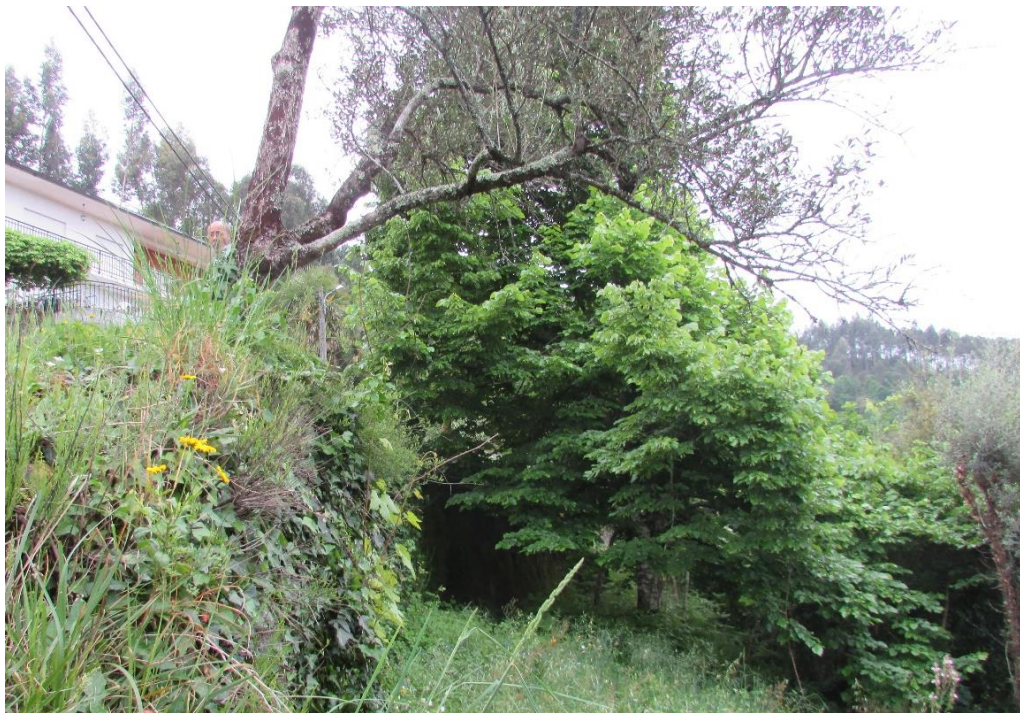
Uma das principais causas de instabilização estrutural destas estruturas é a presença de árvores de grande porte junto ao topo do muro. As raízes provocam deslocamentos nos blocos do muro, corrompendo o travamento do mesmo e por efeito de alavanca induzem tenções horizontais que em último caso levam ao derrube parcial ou total do muro.

Figura 4-6 – Crescimento de um sobreiro sobre o topo de um muro de alvenaria em pedra xistosa.

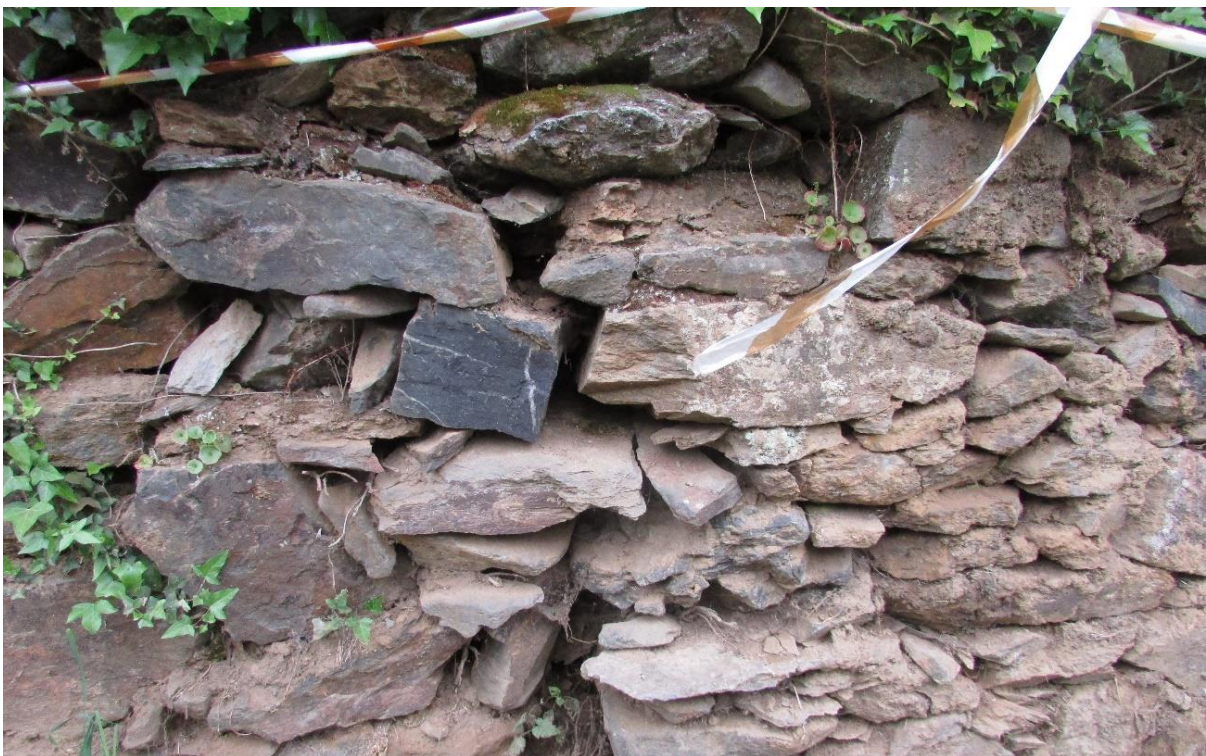
A deformação horizontal num muro é um indício grave do risco de derrube do muro, associadas a deformação horizontal estão anomalias como a fissuração e abatimentos do pavimento a montante do muro e também abertura das juntas de ligação dos blocos de pedra. A abertura de juntas ocorre com mais frequência em locais de mau emparelhamento dos blocos.

Figura 4-7 – Abertura de juntas devido a deformação horizontal do muro. Rua de Lamelas, Rebordelo. (Caso 28.12)

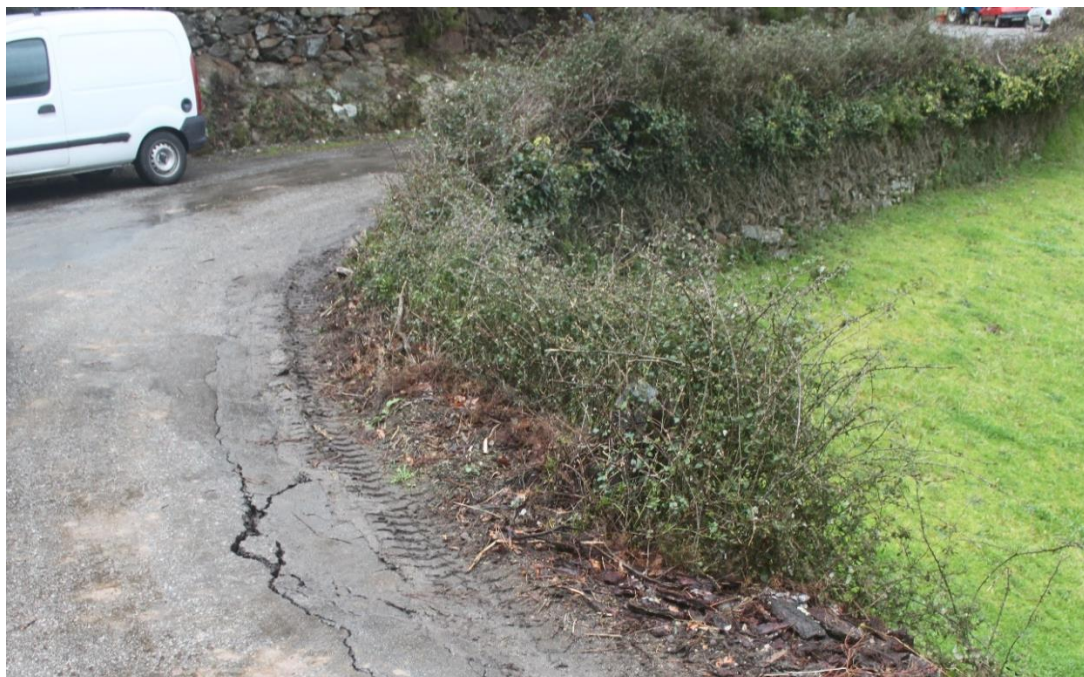
Figura 4-8 - Fissuração e abatimento do pavimento a montante de um muro de suporte. Rua da Eira de Covelo, Aboadela. (Caso 01.08)

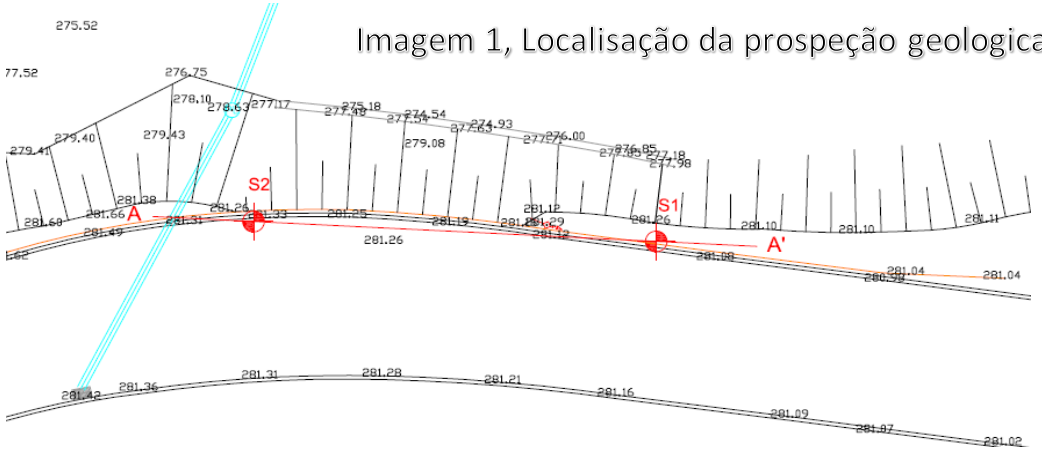
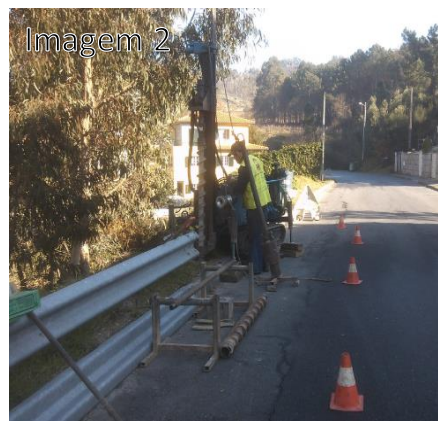
<p>Imagem 2</p>

Localização:				Imagem(s):	1 a 2		
				Data:	12/01/2015		
Observações: S1: Sondagem até 7.5 m de profundidade: (3.5 m: Solo areno-siltoso com conteúdo organico e pequenos fragmentos rochosos (Aterro); 3.5 a 5.5 m: Solo siltoso orgânico; 5.5 a 6.5 m: Solo residual granítico, areno-siltoso; 6.5 a 7.5 m: Maciço granítico) S2: Sondagem até 9 m de profundidade: (3.5 m: Solo areno-siltoso com conteúdo organico e pequenos fragmentos rochosos (Aterro); 3.5 a 5 m: Solo siltoso orgânico; 5 a 9 m: Solo residual granítico.				Condições da Inspeção			
				Condições Atmosféricas		Iluminação

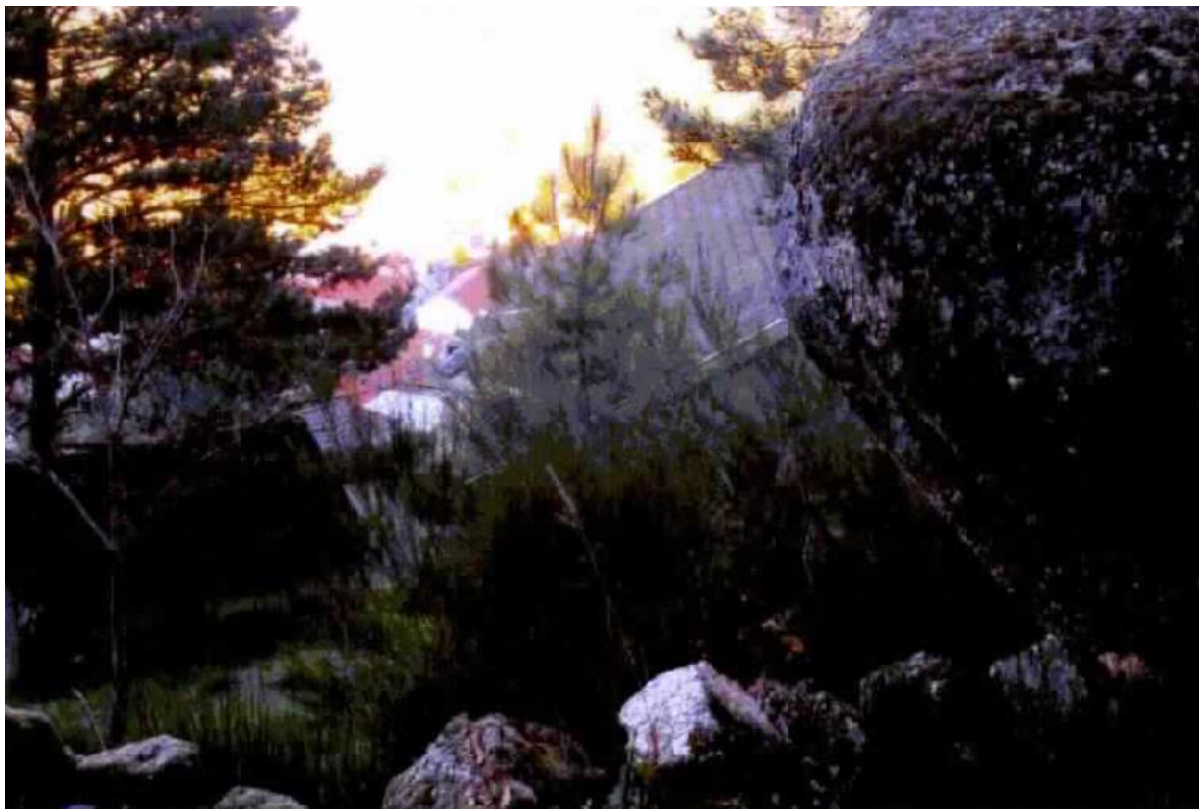
Figura 7-1 – Rocha em potencial risco de queda. Lugar da Povoia, Ancião. (Obtido através da junta de freguesia de Ancião)
