**Fiscalização de Obras e Vistorias Técnicas no  
âmbito da Reabilitação Urbana no Centro  
Histórico do Porto**

**Relatório de Estágio**

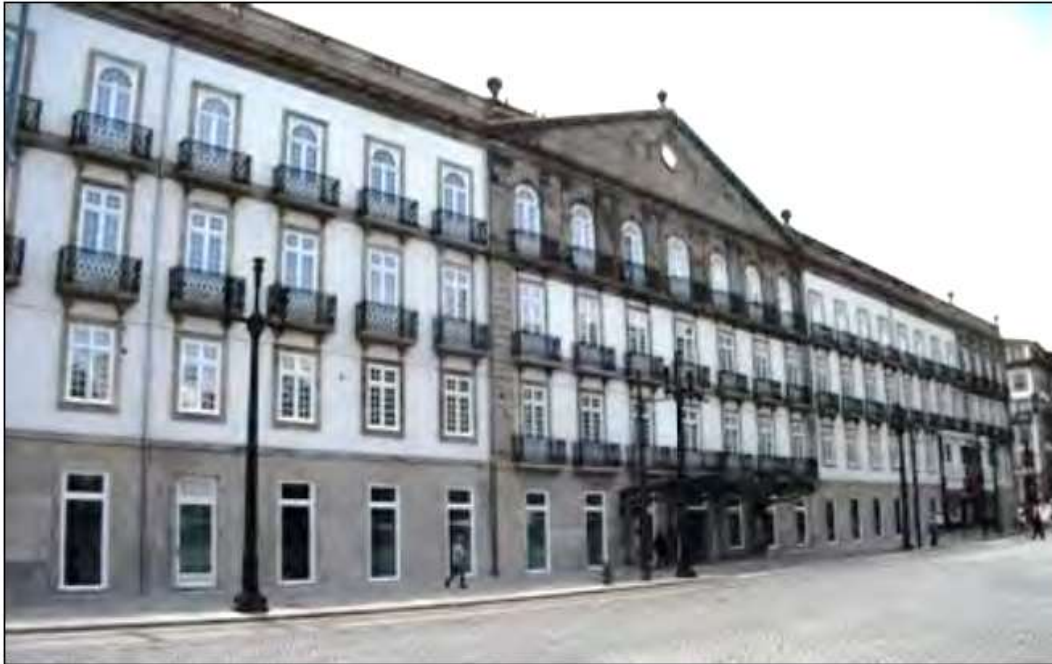
Figura 7- Edifício das Cardosas, reabilitado e ocupado com o novo Hotel da cadeia Internacional  
(Fonte: Porto Vivo, SRU)

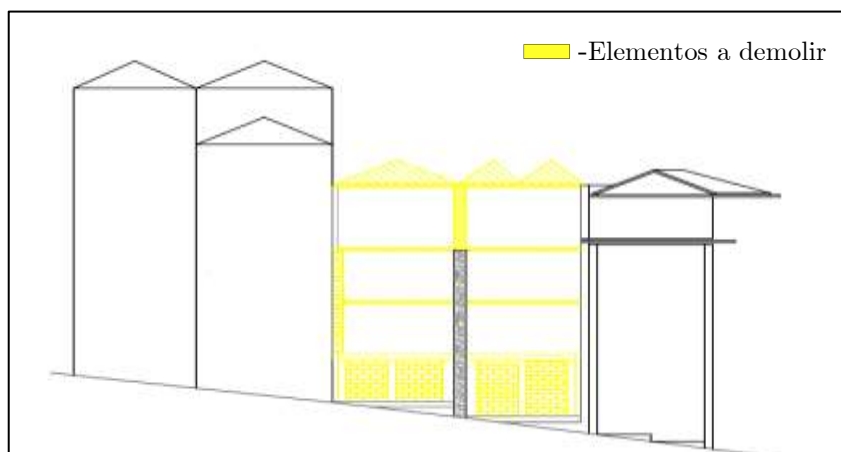
Figura 23 - Alçado Principal Operação A [22]

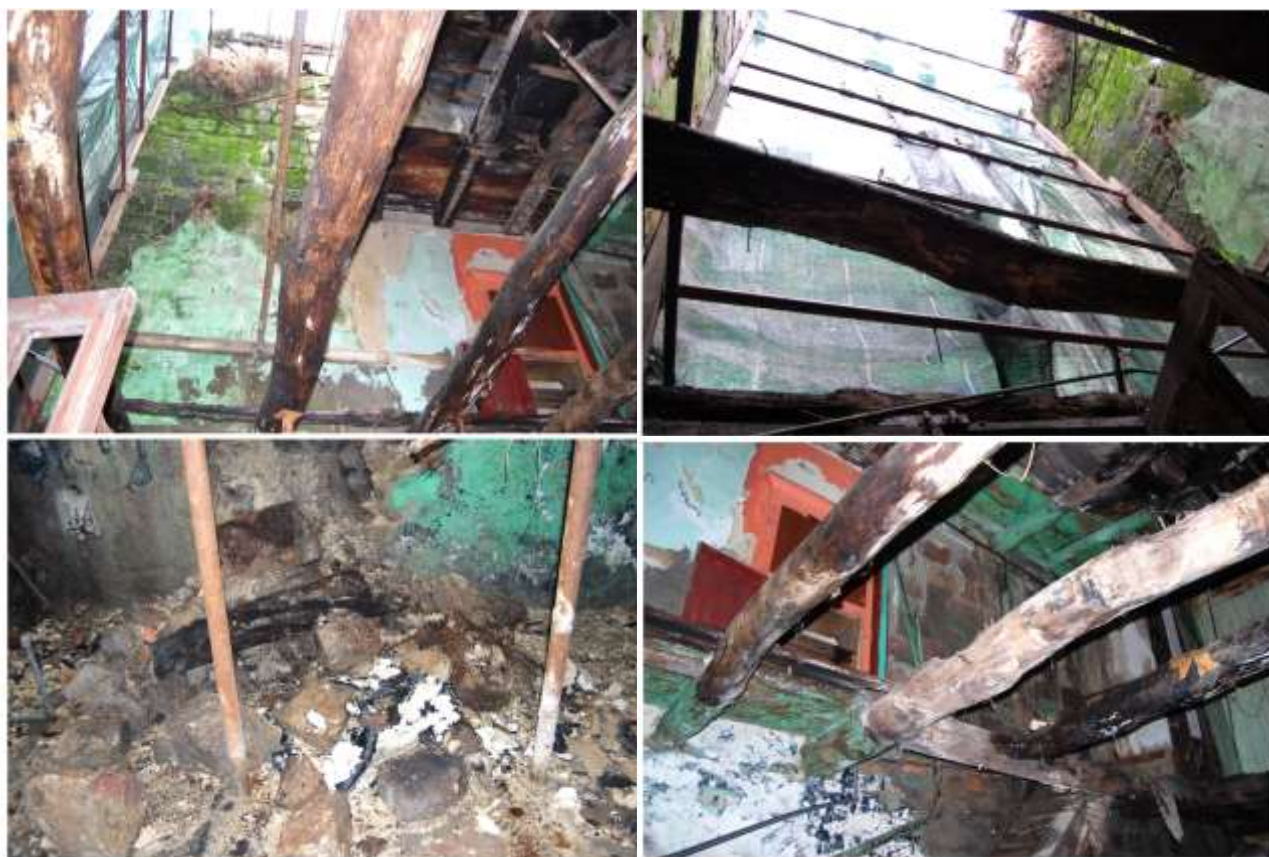
Figura 24- Interior dos edifícios existentes antes da empreitada [20]

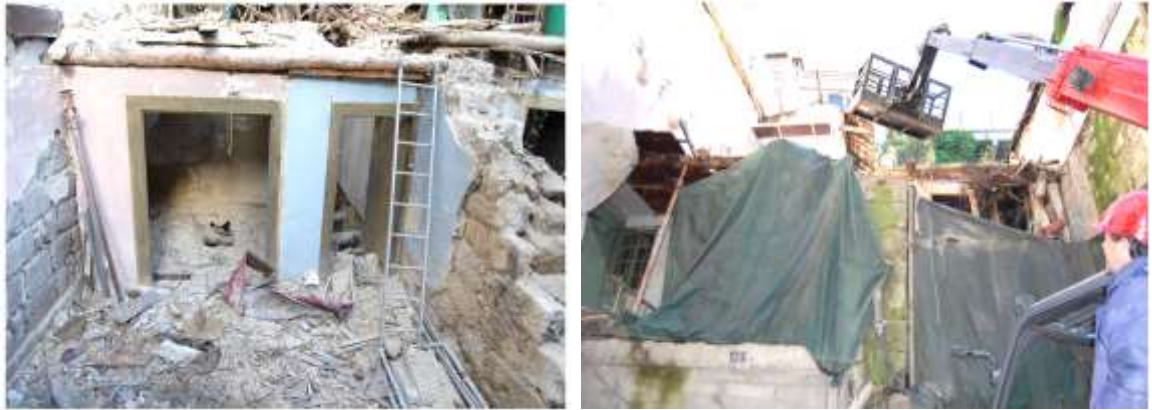
Figura 26- Trabalhos de Limpeza e remoção de entulhos [20]

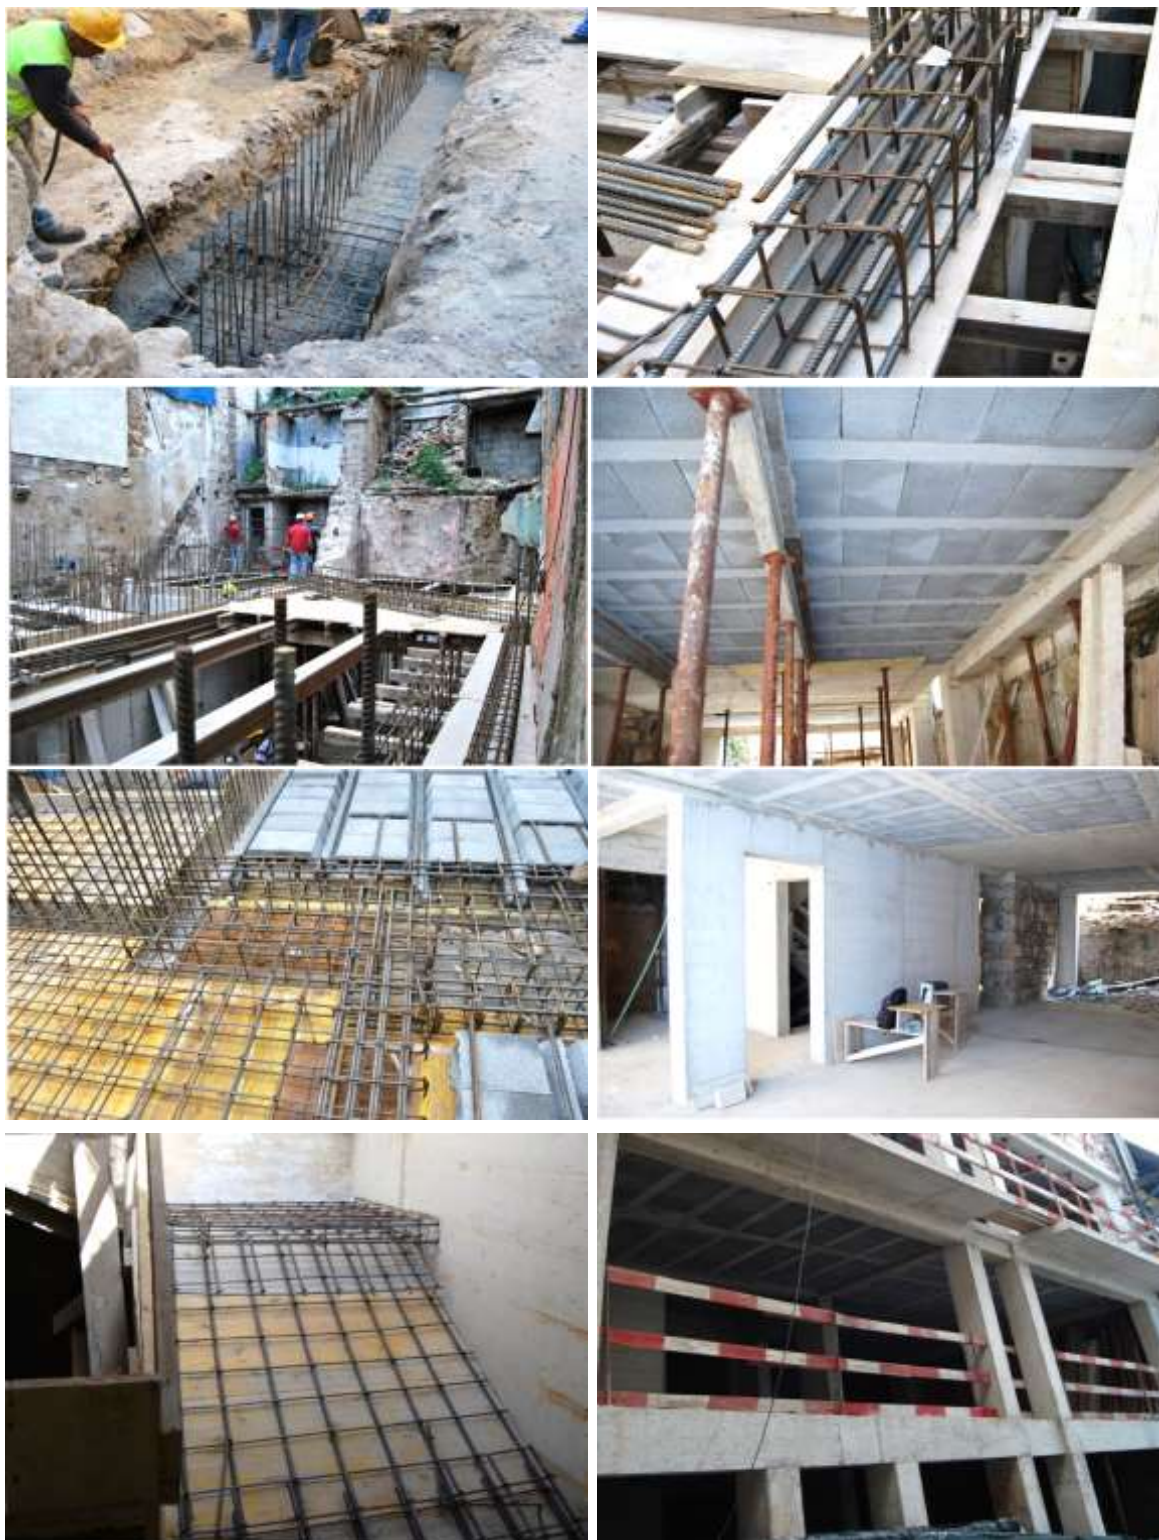
Figura 27- Diferentes fases dos trabalhos estruturais [20]

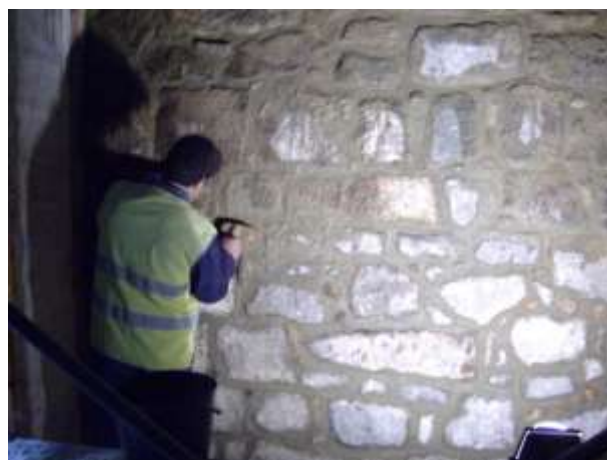
Figura 44- Limpeza da parede de granito

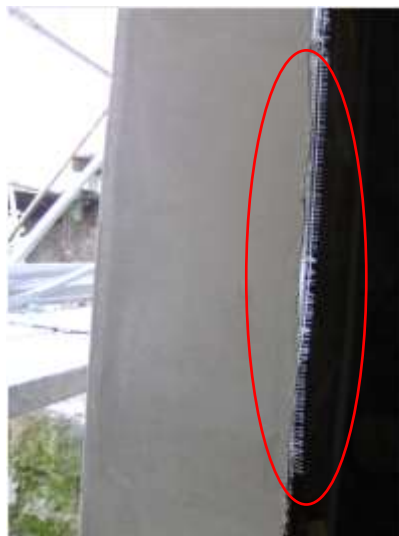
Figura 45- Pormenor da ombreira com rede de fibra de vidro

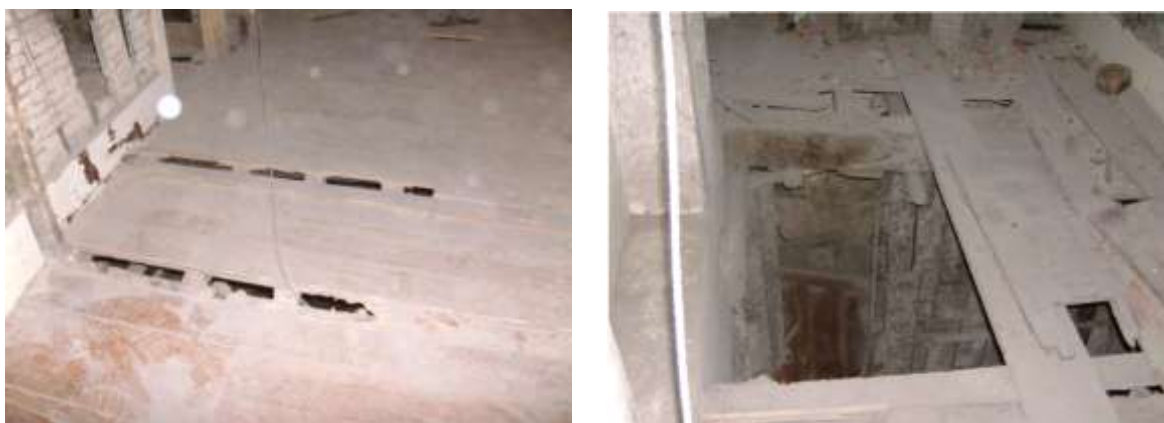
Figura 71- Revestimento de piso inexistente

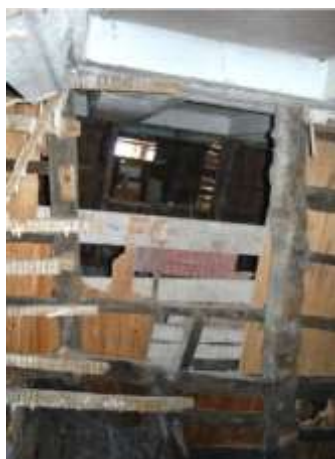
Figura 72- Aberturas nos tetos degradados

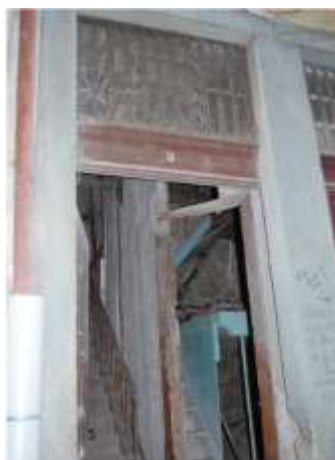
Figura 73- Caixilharias e porta exterior deterioradas

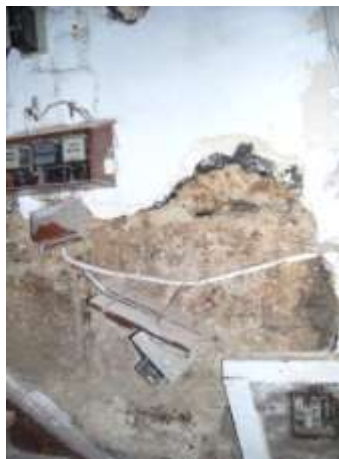
Figura 74- Revestimento interior removido

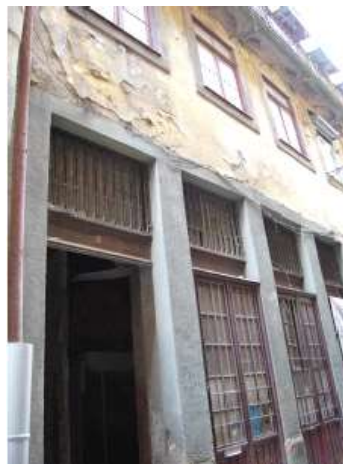
Figura 75- Paredes exteriores bastante degradadas

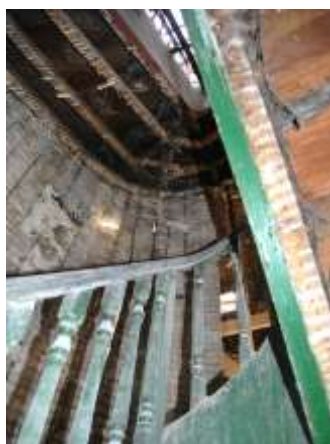
Figura 76- Escadas indicando risco de colapso

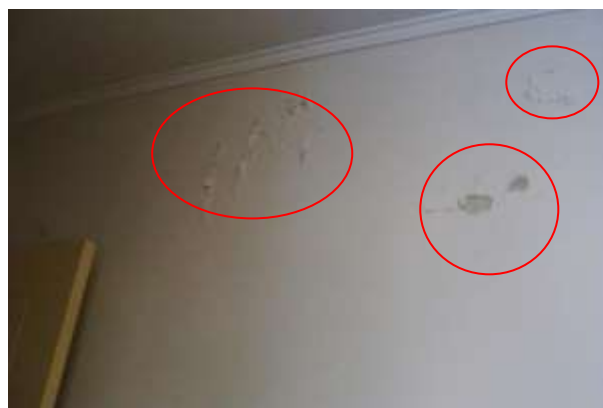
Figura 78- Destacamento da pintura da parede interior

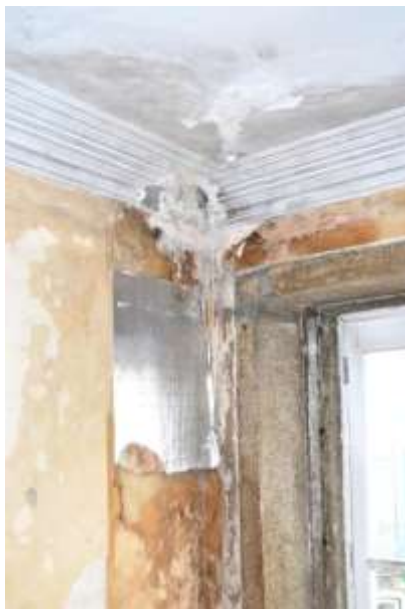
Figura 79- Degradação da parede interior

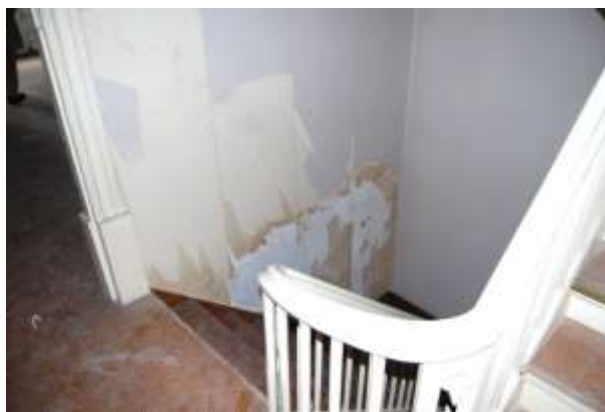
Figura 80- Descolamento do revestimento na parede da caixa de escada

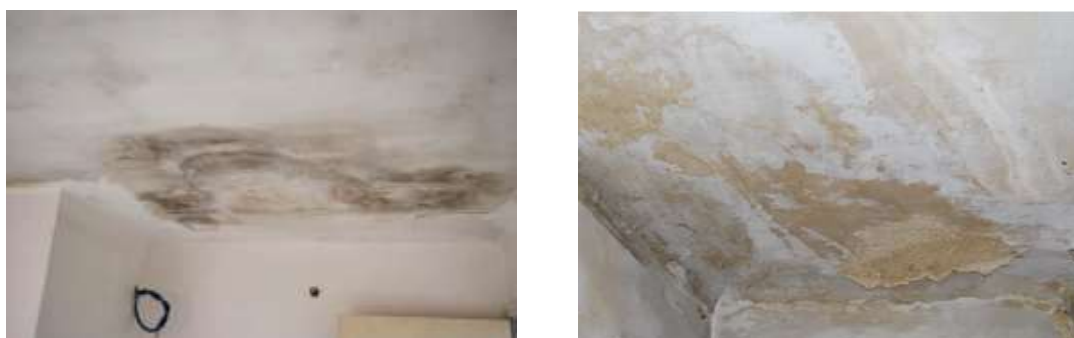
Figura 81- Manchas de humidade e destacamento do revestimento no teto

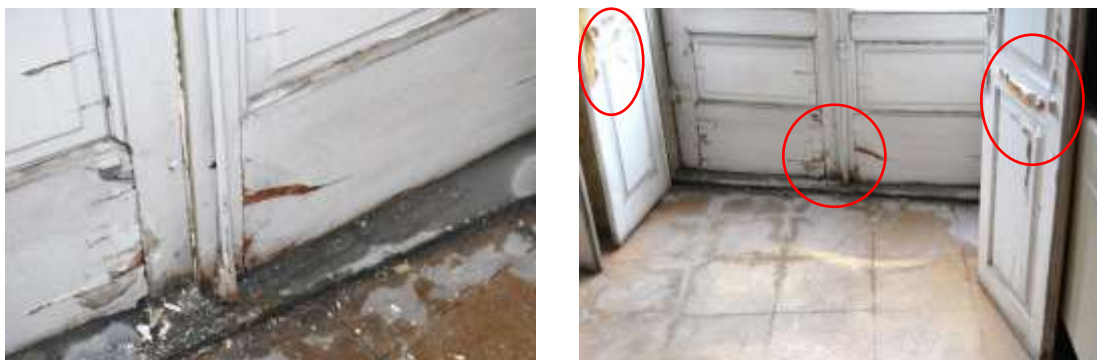
Figura 83- Portas interiores com revestimento degradado e sinais de apodrecimento
