Avaliação do estado de conservação e tecnologias construtivas na reabilitação urbana

**AVALIAÇÃO DO ESTADO DE CONSERVAÇÃO E TECNOLOGIAS CONSTRUTIVAS
NA REABILITAÇÃO URBANA**

MESTRE EM ENGENHARIA CIVIL – RAMO DE CONSTRUÇÕES

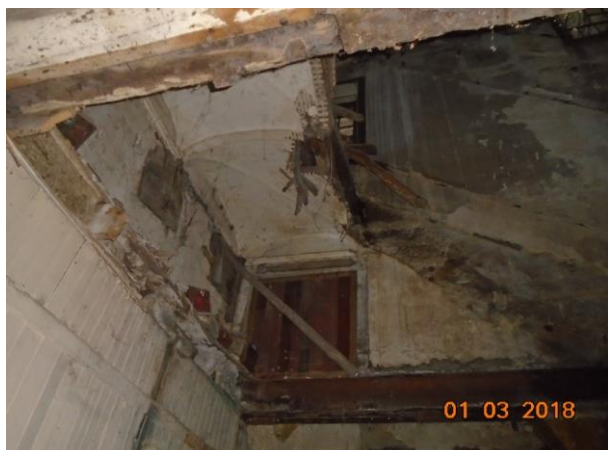
Figura 3.7 – Ilustração das anomalias do elemento funcional estrutura.

| Elementos funcionais | Descrição de anomalias | Grau da anomalia |
|---|--|---|
| | Vigas de madeira com avançado estado de ataque biológico e alteração da secção e vigas metálicas com corrosão generalizada e destacamento total do material de recobrimento. | Muito grave |

a) Pavimento em desabamento.

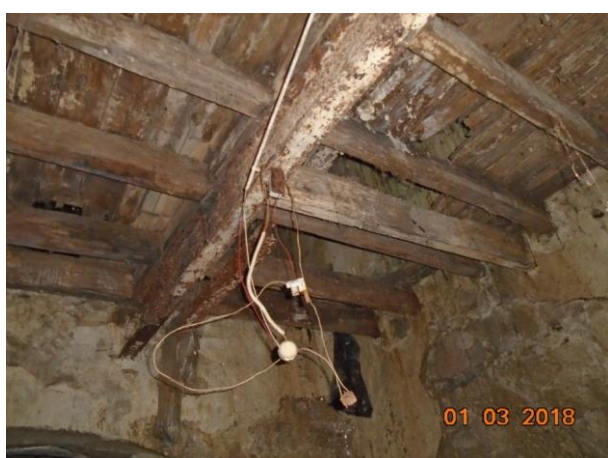
c) Viga metálica com corrosão.

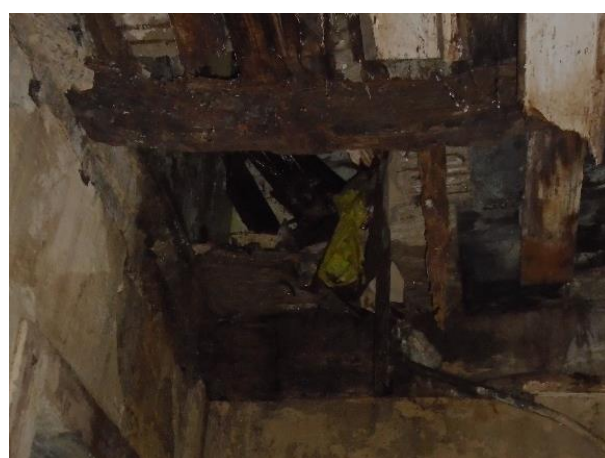
d) Vigas de madeira com ataque biológico.

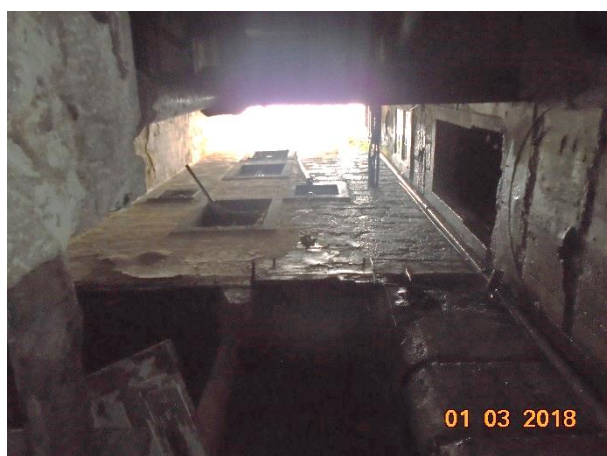
Figura 3.8 – Ilustração das anomalias do elemento funcional cobertura.

| Elementos funcionais | Descrição de anomalias | Grau da anomalia |
|---|--|---|
| 2. Cobertura (Figura 3.8) | Revestimento de cobertura inclinada originando infiltrações generalizadas e exigindo substituição total. | Muito grave |

a) Infiltrações provenientes da cobertura.

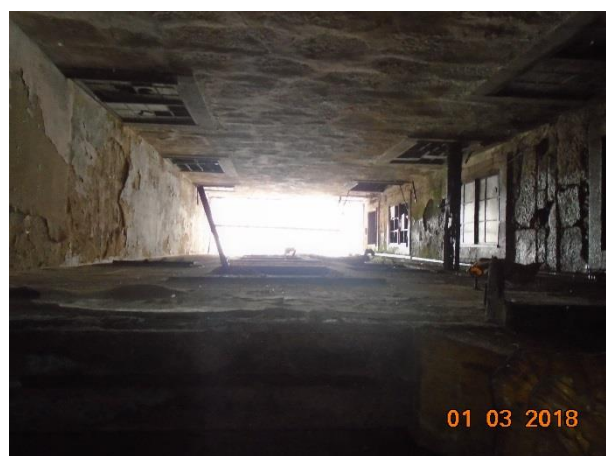
b) Elementos degradados devido às infiltrações.

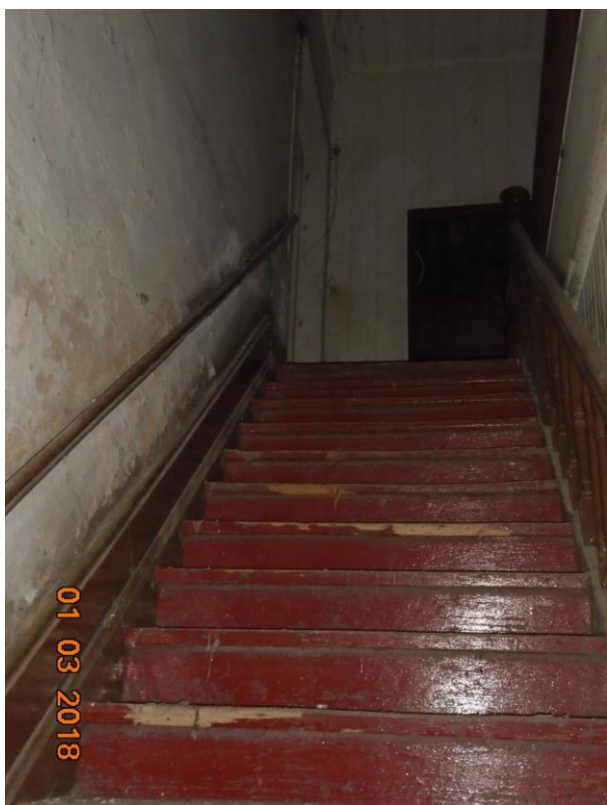
Figura 3.12 – Ilustração das anomalias do elemento funcional escadas.

a) Escadas com desgaste acentuado.

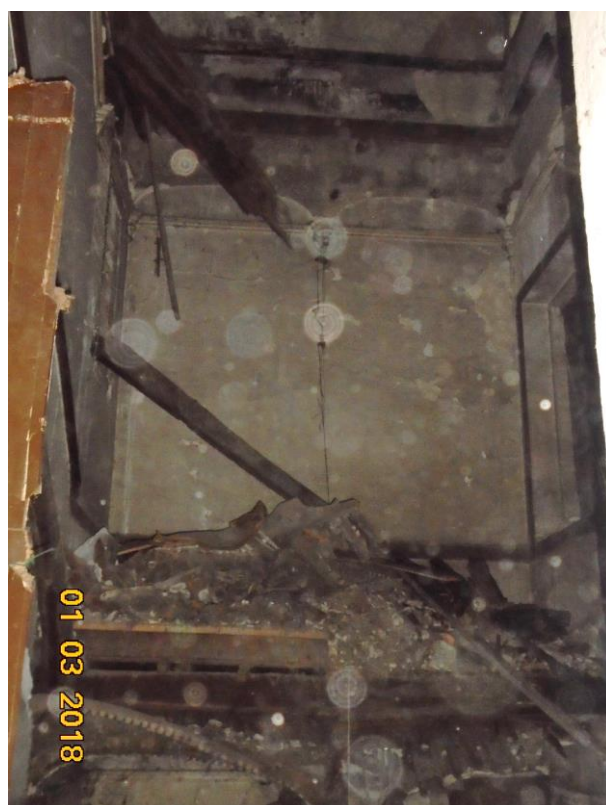
b) Escadas em ruína.

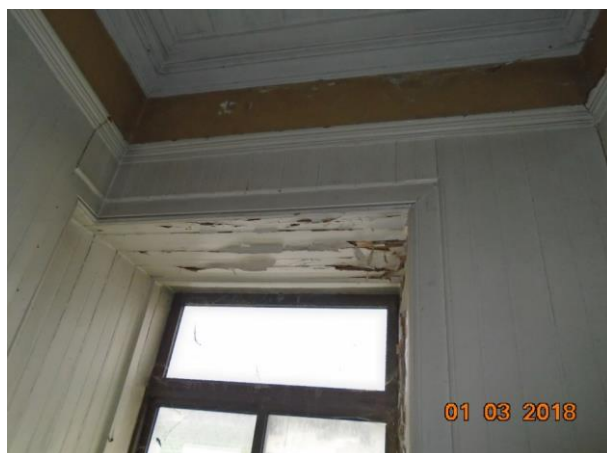
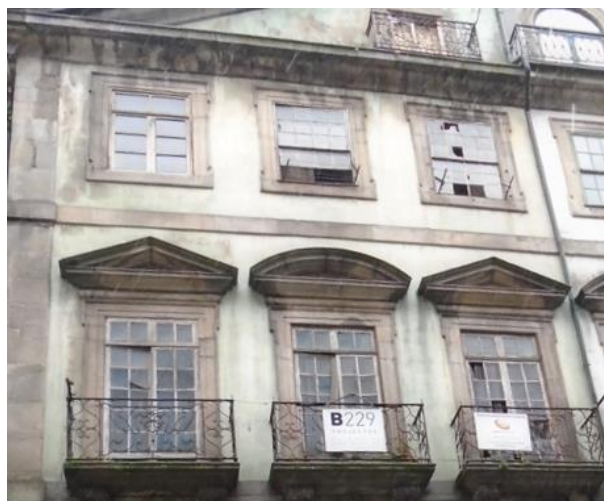
| Elementos funcionais | Descrição de anomalias | Grau da anomalia |
|--|--|---|
| 8. Caixilharias e portas (Figura 3.13) | Elementos deteriorados e com vidros partidos que motivam a falta de estanquidade à água. | Muito grave |

a) Caixilharias deterioradas.

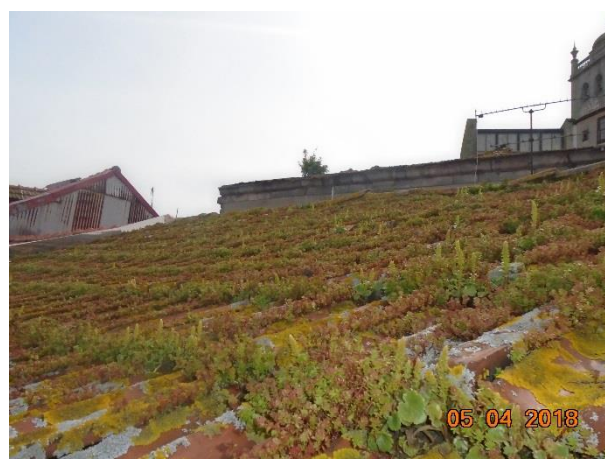
b) Cobertura completamente revestida com vegetação parasita.

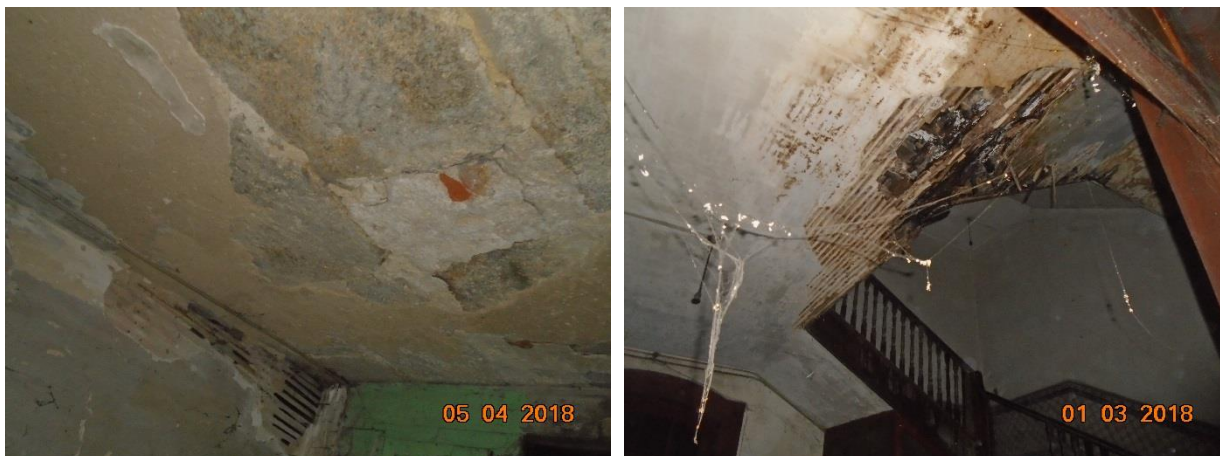
Figura 3.21 – Revestimento de tetos em falta, destacados e empolados.

- Mais de 60% das anomalias são graves e muito graves;
- Os tetos (Figura 3.21) encontram-se predominantemente com anomalias muito graves, em parte devido às anomalias ao nível da cobertura, que provocam infiltrações e consequentemente a degradação deste elemento.

a) Teto de comunicação horizontal comum.

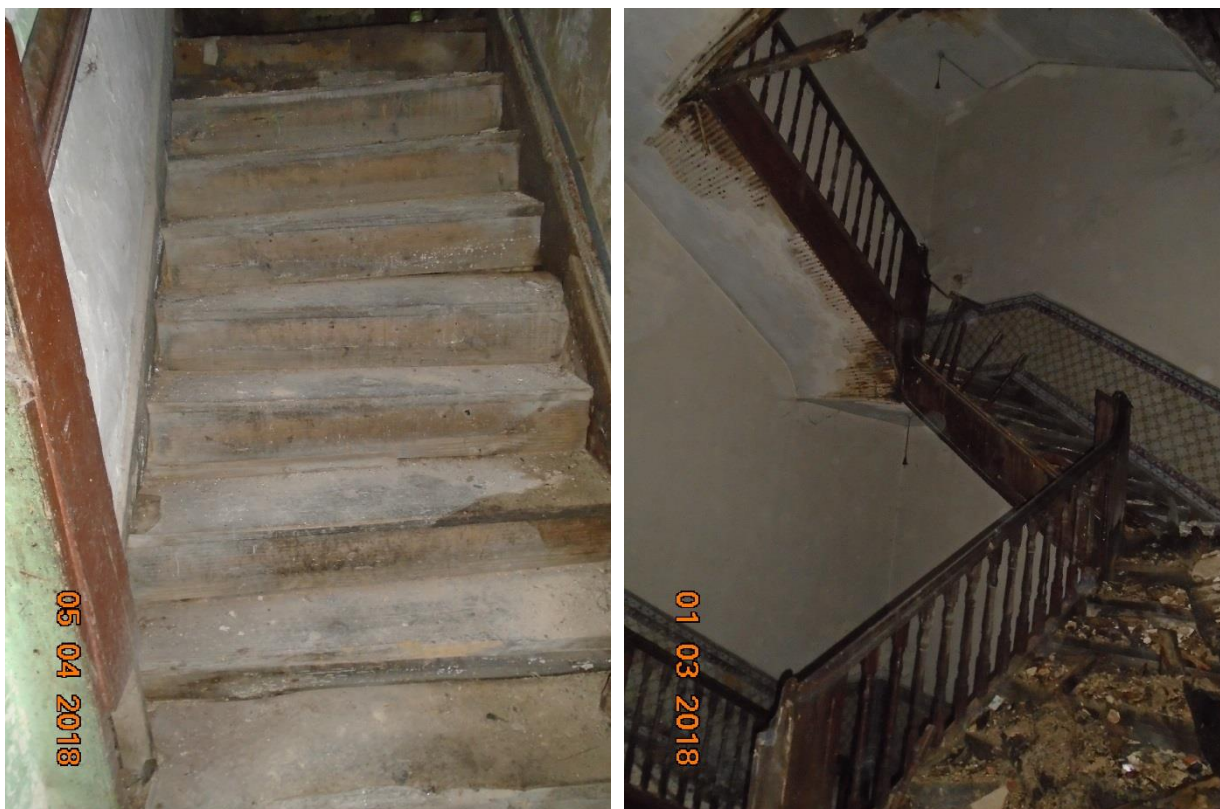
a) Deformações por degradação dos elementos estruturais. b) Estrutura em colapso devido a infiltrações pela cobertura.

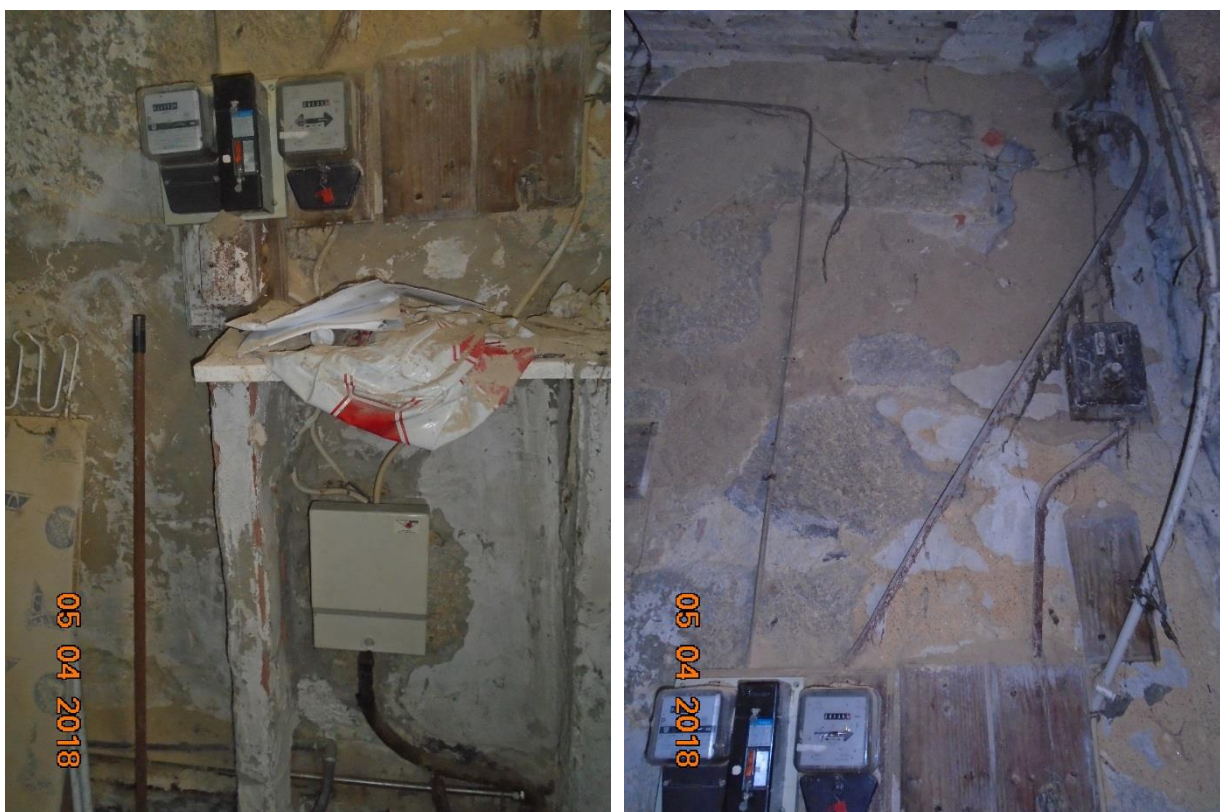
a) Não existe armário de contadores.

b) Canalizações elétricas deterioradas.

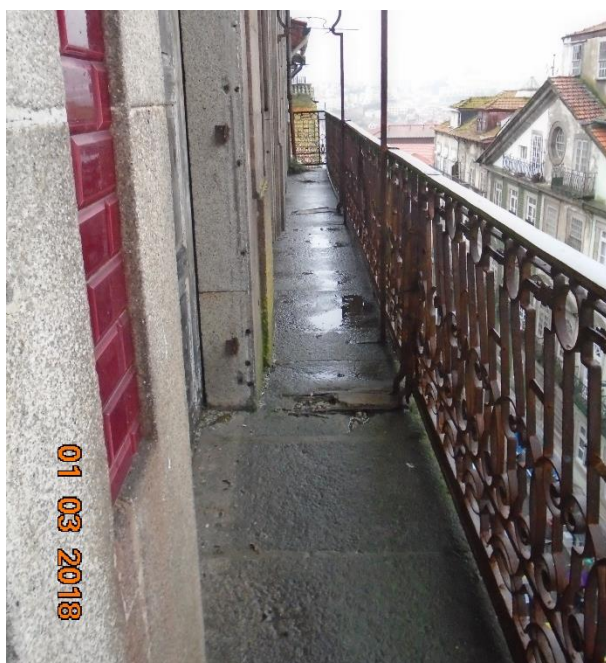
Figura 3.26 – Revestimento de pavimentos.

a) Pavimento da varanda com sujidades e juntas com falta de argamassa.

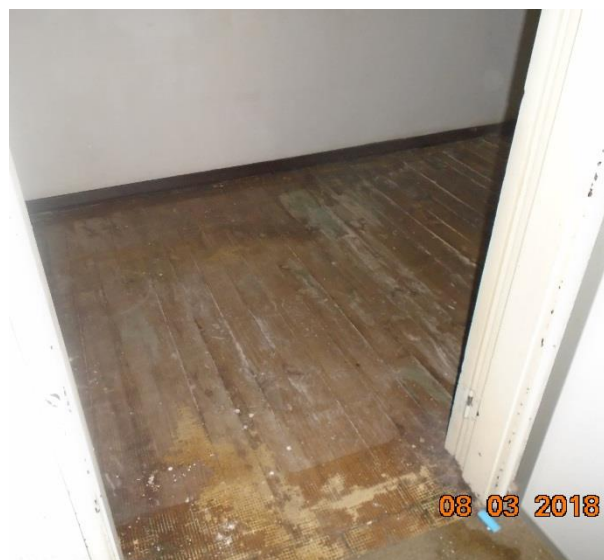
b) Soalho com sujidade e desgaste acentuado.

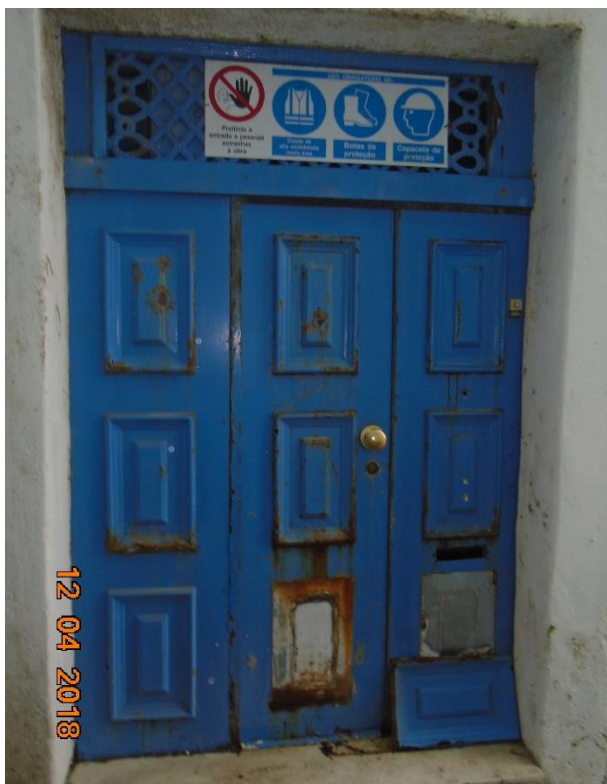
Figura 3.27 – Caixilharias e portas exteriores.

a) Porta com revestimento degradado e sinais de corrosão.

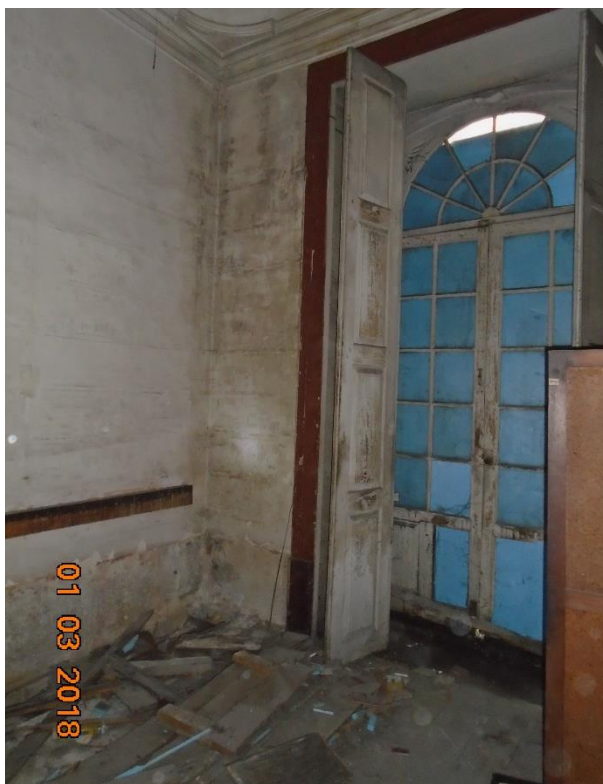
b) Janela e portadas com degradação acentuada e vidros partidos.

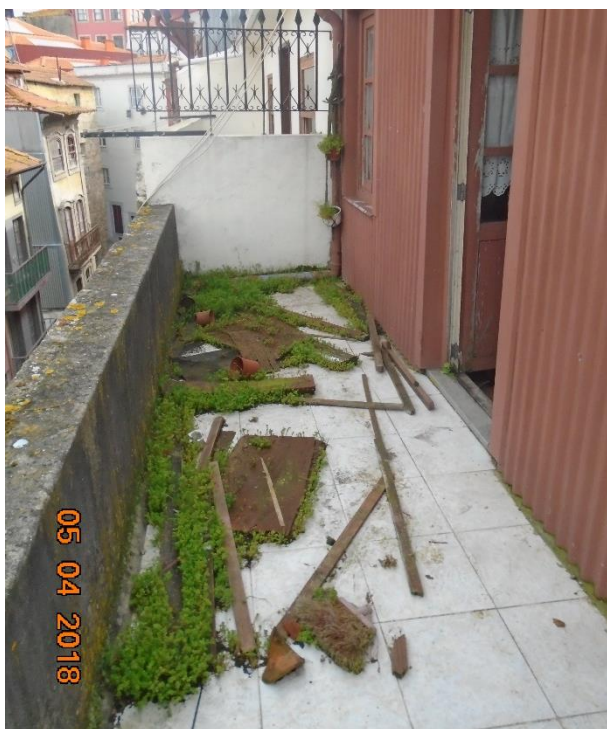
a) Murete com eflorescências generalizadas.

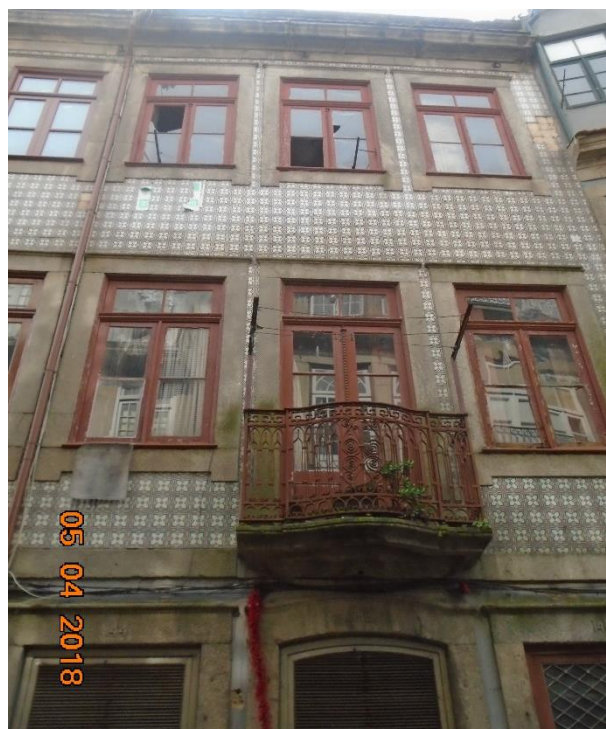
b) Guarda metálica com corrosão pontual.

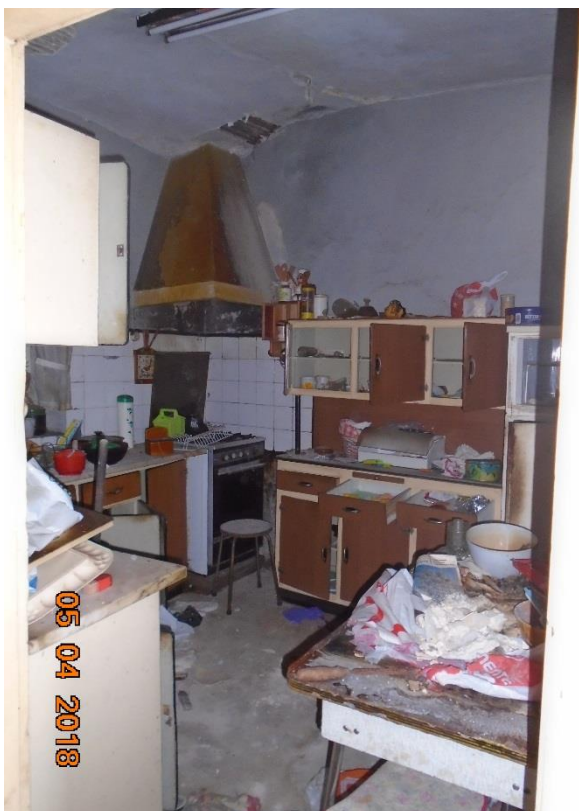
a) Armários deteriorados, sujos e partidos.

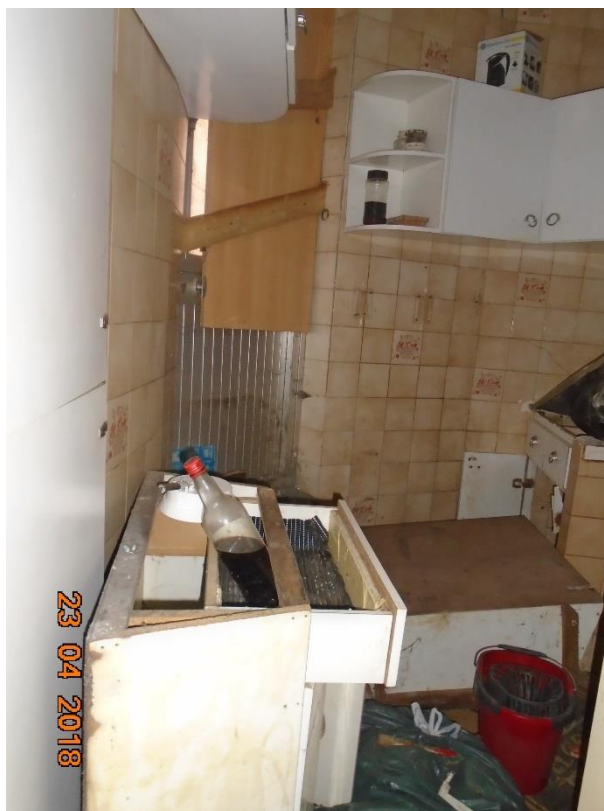
b) Ausência de equipamentos e armários sujos e deteriorados.

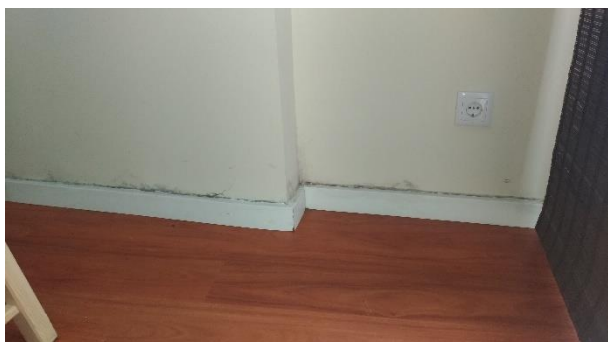
| Figura 5.2 – Fachada do edifício (sem escala) (adaptado) [11]. | 78 |

O rodapé junto dos vãos envidraçados apresenta sinais de empolamento e fendilhação com ataque biológico (Figura 5.6). A parede exterior, junto à janela, apresenta desenvolvimento de fungos devido à presença de humidade.

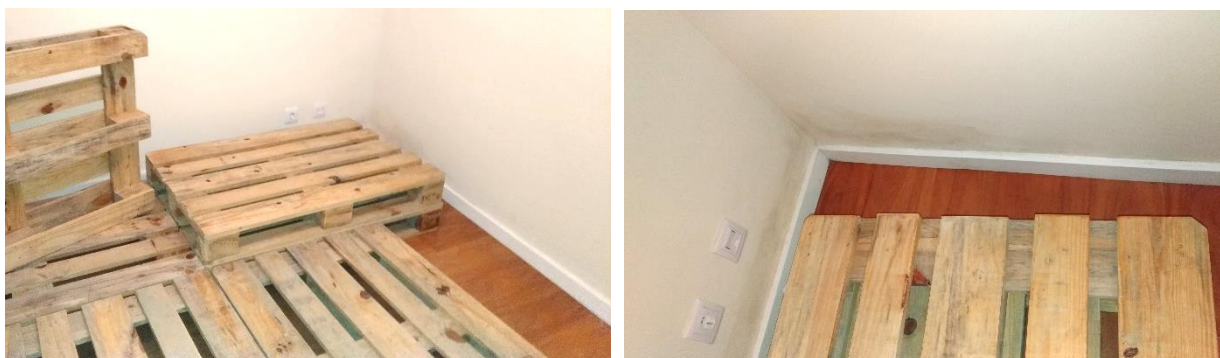
No quarto, existem manchas de humidade junto aos rodapés, sendo visível uma linha sensivelmente horizontal nas paredes (Figura 5.8.b)), que representa a altura de ascensão de água, e nota-se a presença de sais devido ao aparecimento de manchas no revestimento da parede.

a) Elementos decorativos evidenciam humidade.
