INSPEÇÃO DA TORRE DO MONTE DA VIRGEM COM O AUXÍLIO DE VEÍCULO AÉREO NÃO TRIPULADO

Outubro de 2019

Dissertação submetida para satisfação parcial dos requisitos do grau de

MESTRE EM ENGENHARIA CIVIL – RAMO DE ESTRUTURAS

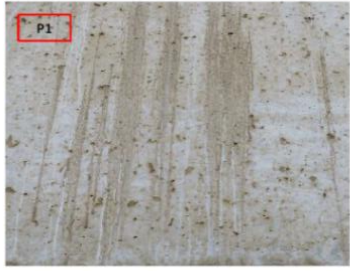
<p>Observa-se a ocorrência de efloração (A7), bolhas de ar (A14) e corrosão da armadura (A5).</p> <p>A efloração é de cor acastanhada na parte inferior da parede e branca na superior. As bolhas de ar são generalizadas.</p> <p>As possíveis causas para a efloração é descalcificação do betão (C3) ou reação álcali sílica (C24). As regiões de cor castanha indicam que há corrosão na armadura, causada por carbonatação (C5) e/ou penetração de cloretos (C6). As bolhas de ar decorrem da má execução das cofragens (C1) e/ou má vibração do concreto (C2).</p>

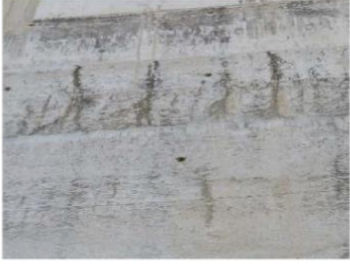
<p>Regista-se a ocorrência de fendilhação (A2), manchas de humidade (A8), manchas de ferrugem (A9) e corrosão da armadura (A5). Fendilhação na direção vertical de forma regular coincidente com a posição das armaduras. As manchas de humidade e manchas de ferrugem estão generalizadas.</p> <p>A possível causa para fendilhação é o assentamento plástico (C26) do betão fresco junto das armaduras.</p> <p>As manchas de humidade ocorrem devido à exposição ao tempo (C11). As manchas de ferrugem indicam que há corrosão na armadura, causada por carbonatação (C5) e/ou penetração de cloretos (C6).</p>

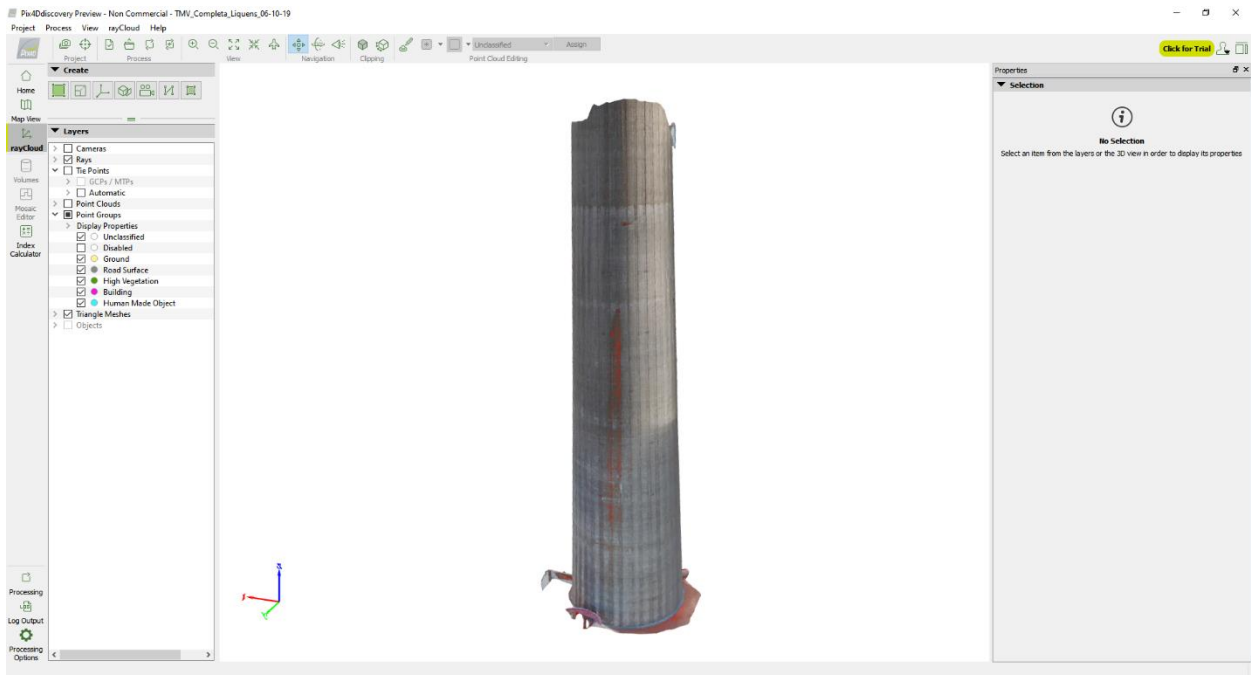
Figura 6.11 – Modelo 3D com líquens evidenciados. (Acervo do autor)

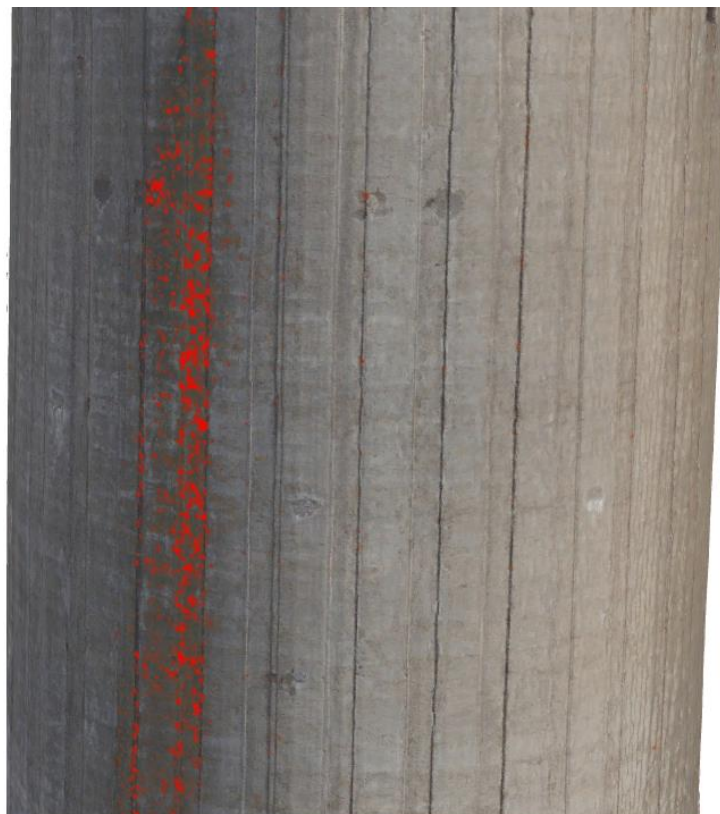
Figura 6.12 – Pormenorização do modelo 3D com líquens evidenciados. (Acervo do autor)

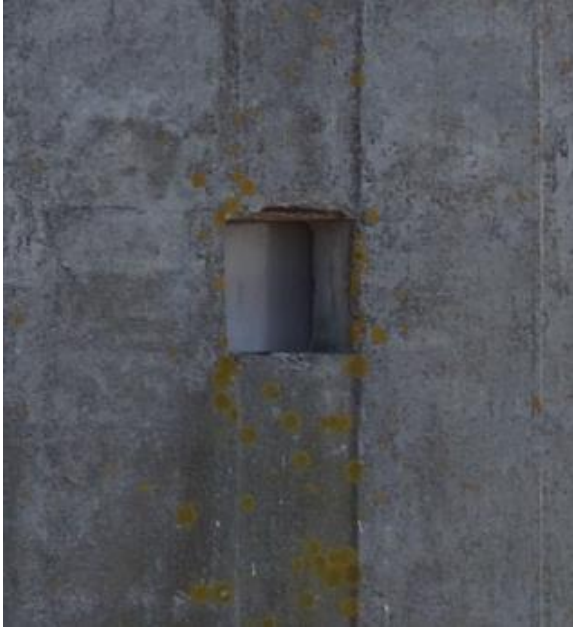
<p>Regista-se a ocorrência de armadura exposta (A4), corrosão da armadura (A5) e furo para instalação de equipamentos (A21). Todas estas anomalias ocorrem de forma pontual. A armadura exposta possui como provável causa a falta de recobrimento (C9). As possíveis causas para a armadura corroída são a exposição ao tempo (C11) e/ou carbonatação (C5) e/ou penetração de cloretos (C6). A abertura na superfície da estrutura possui como possível causa a má execução das cofragens (C1), sendo esta abertura caracterizada pela passagem do elemento de travamento das cofragens.</p>

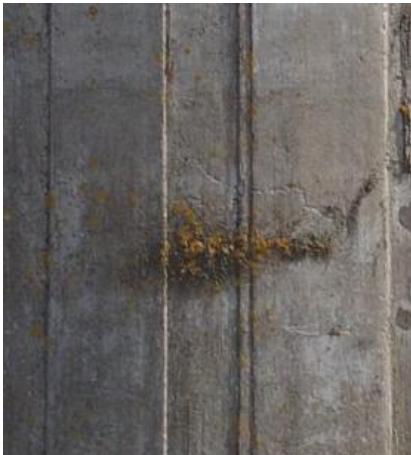
<p>Verifica-se a existência de manchas de humidade (A8). As manchas ocorrem de maneira pontual. As possíveis causas para a ocorrência de manchas de humidade são humidade (C7) constante, confirmada pela colonização de líquens.</p>			
<div style="border: 1px solid purple; padding: 2px; display: inline-block;">P7</div>

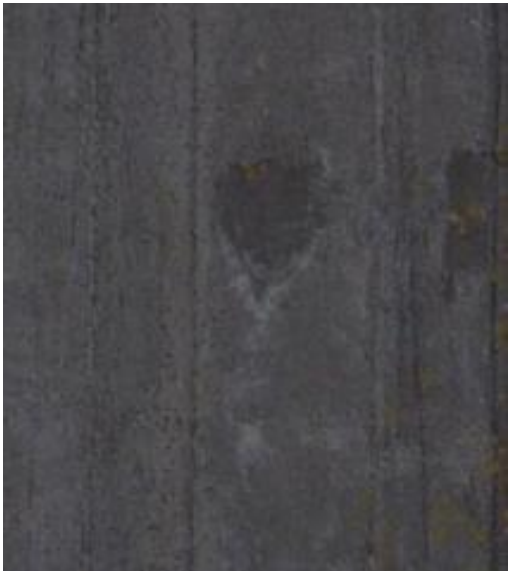
<p>Observa-se a existência de delaminação (A3), corrosão da armadura (A5), e eflorescência (A7). A delaminação do betão ocorre pontualmente. A eflorescência também é pontual e apresenta coloração branca e levemente acastanhada próxima ao perímetro da delaminação. A possível causa para a delaminação do betão é corrosão da armadura (C4), enquanto as eflorescências são ocasionadas por descalcificação do betão (C3) e/ou reação álcalis-silica (C24). A cor acastanhada da eflorescência confirma existência da armadura corroída, ocasionada pela carbonatação (C5) e/ou penetração de cloretos (C6).</p>

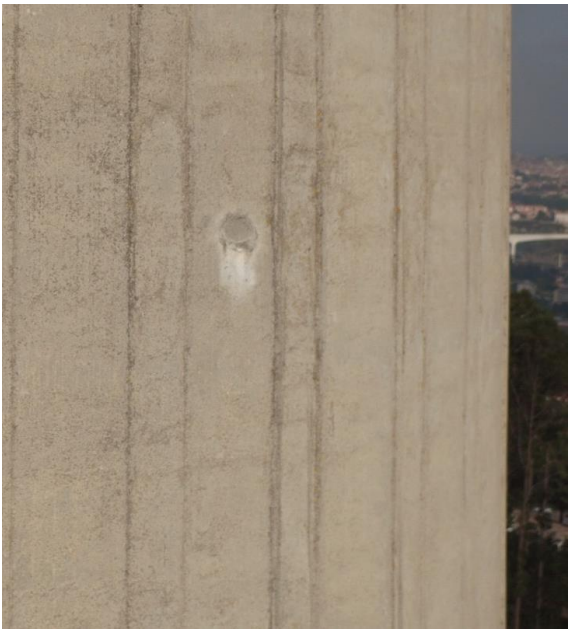
<p>Regista-se a existência de delaminação (A3), corrosão da armadura (A5) e eflorescência (A7). A delaminação do betão ocorre de forma pontual. A eflorescência também é pontual e apresenta coloração branca e acastanhada no cotorno do betão delaminado. A possível causa para a delaminação do betão é corrosão da armadura (C4). A possíveis causas para as eflorescências são descalcificação do betão (C3) e/ou reação álcalis-sílica (C24). A coloração acastanha das eflorescências confirmam a existência de armadura corroída, causada por carbonatação (C5) e/ou penetração de cloretos (C6).</p>	
<div style="border: 1px solid blue; padding: 2px; display: inline-block;">P3</div>

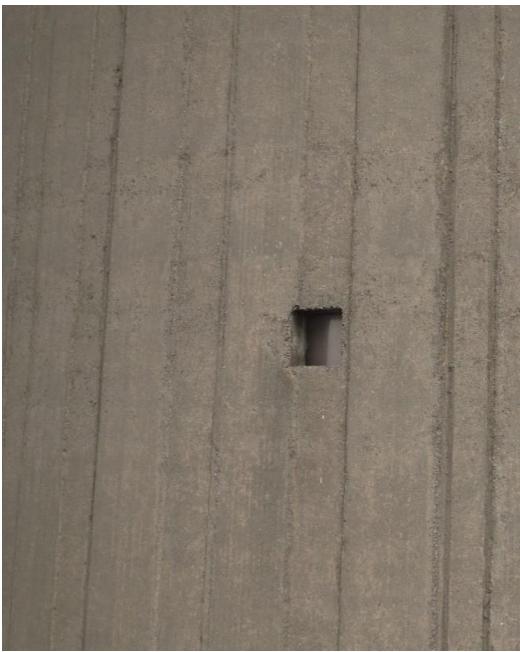
<p>Observa-se a ocorrência furo para instalação de equipamentos (A21). A anomalia ocorre de forma pontual. O furo na superfície da estrutura possui como possível causa a má execução das cofragens (C1), sendo esta abertura caracterizada pela passagem do elemento de travamento das cofragens.</p>
