Relatório de Estágio - Casa Burguesa do Porto

RELATÓRIO DE ESTÁGIO
CASA BURGUESA DO PORTO

MESTRE EM ENGENHARIA CIVIL – RAMO DE CONSTRUÇÕES

Supervisor: Rui Manuel Lopes de Sousa (GNS BUILDING SOLUTIONS, SA)

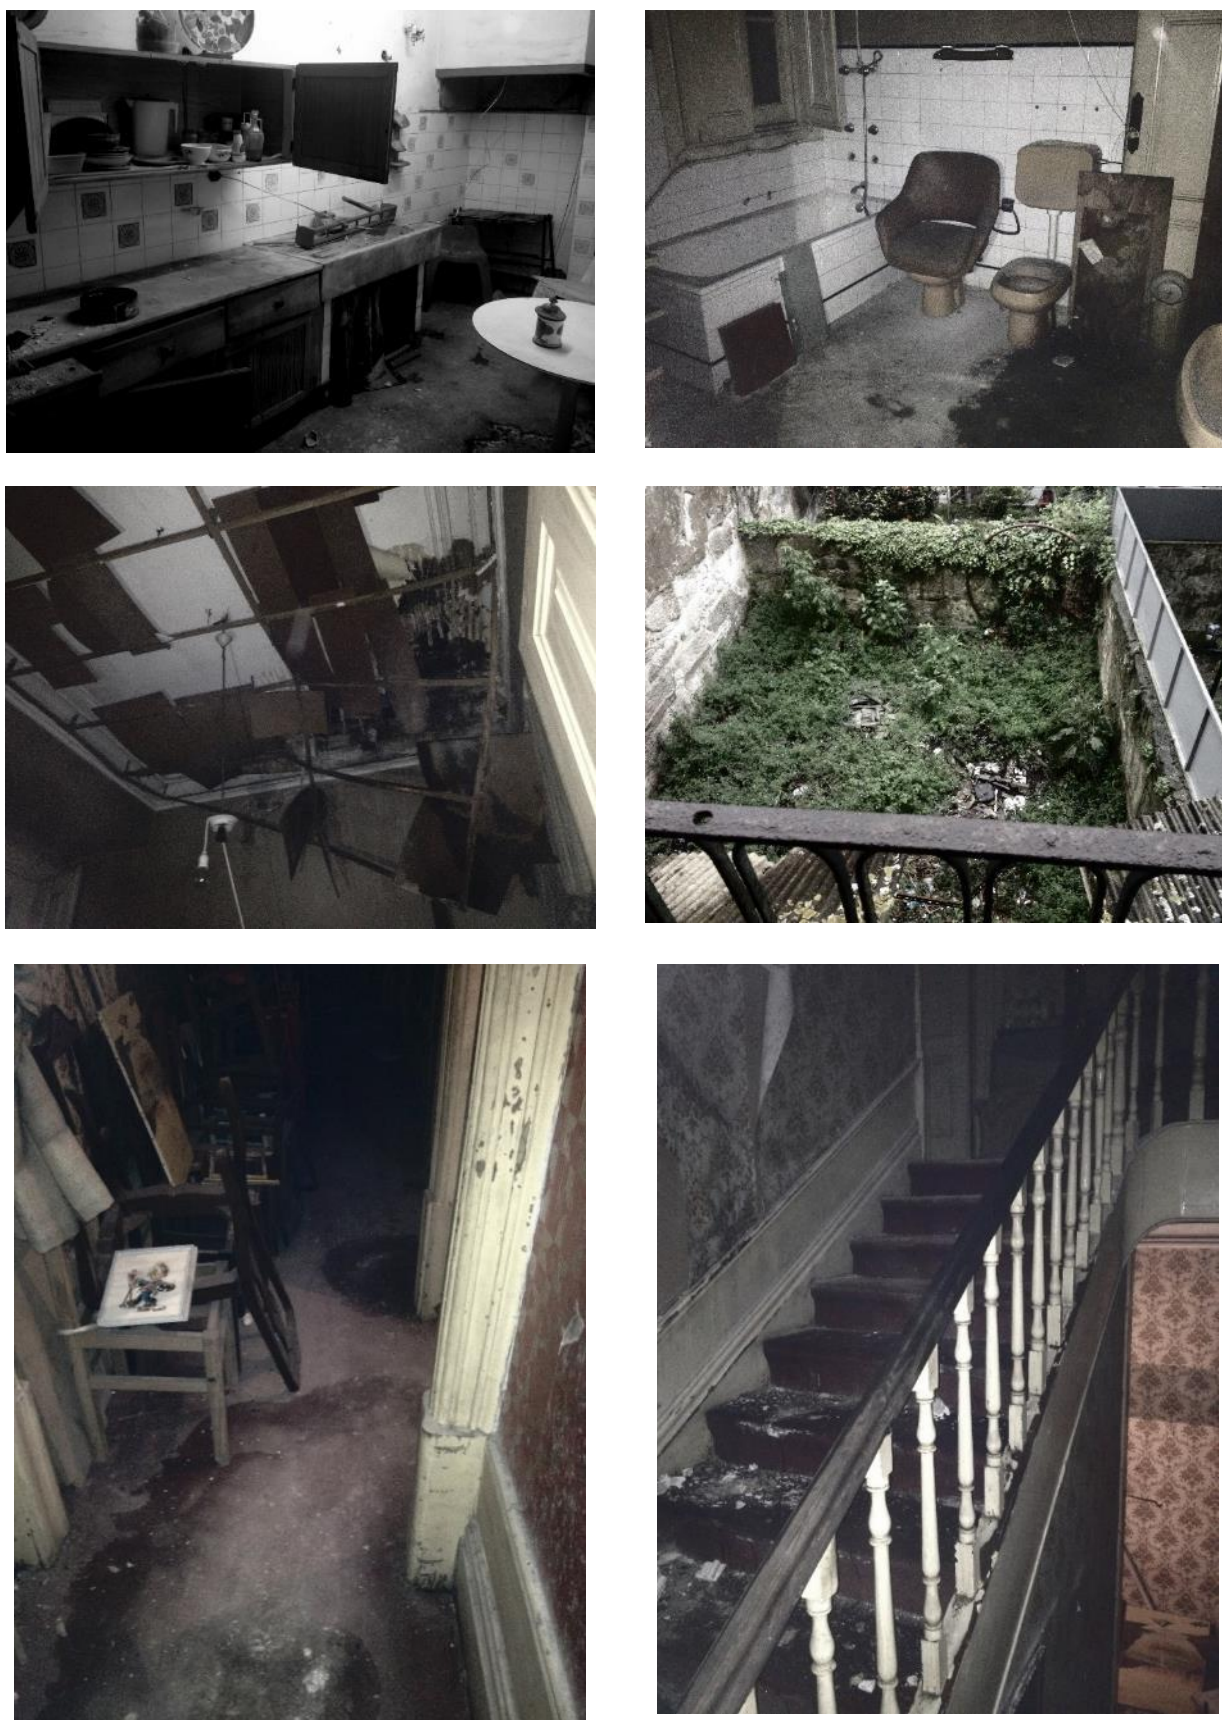
Figura 4.2 - Levantamento fotográfico – estado inicial.

Os patamares da escada estão gastos, fruto do uso, há zonas sem patim, outras sem degrau. Há sinais de humidade que passa pelas paredes de meação, de pedra.

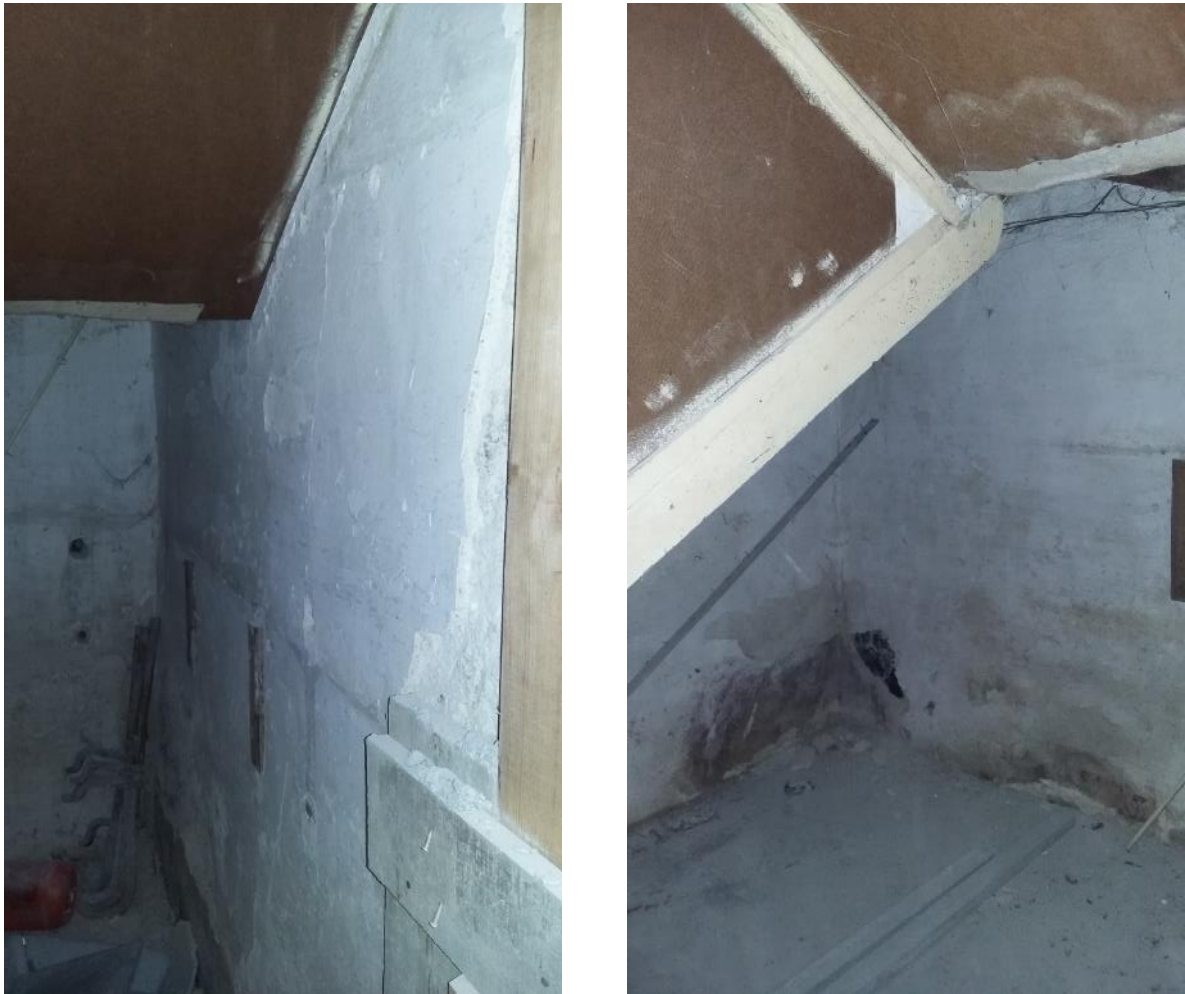
Figura 4.6 – Parede de pedra da caixa de escadas.

conforme se verifica na Figura 4.6, revestidas a fasquio de tabique em cada face, uma tecnologia pouco usual, como referido anteriormente.

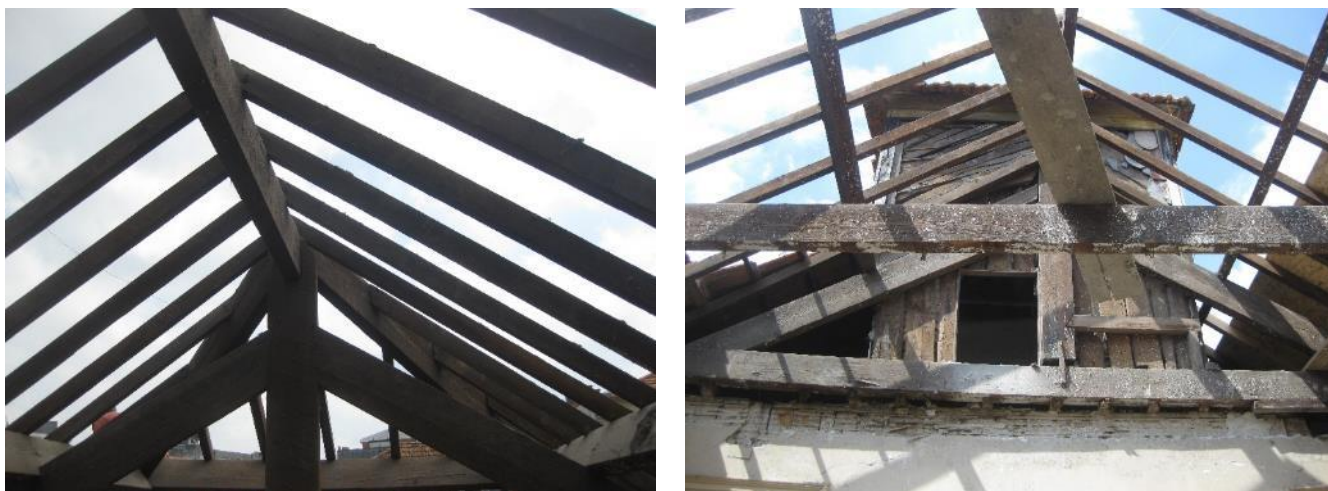
Figura 4.7 - Estrutura da cobertura.

A cobertura existente não apresenta ferragens, estando as ligações feitas pelo encaixe perfeito entre madeiras com recurso a samblagens, conforme ilustra a Figura 4.7.

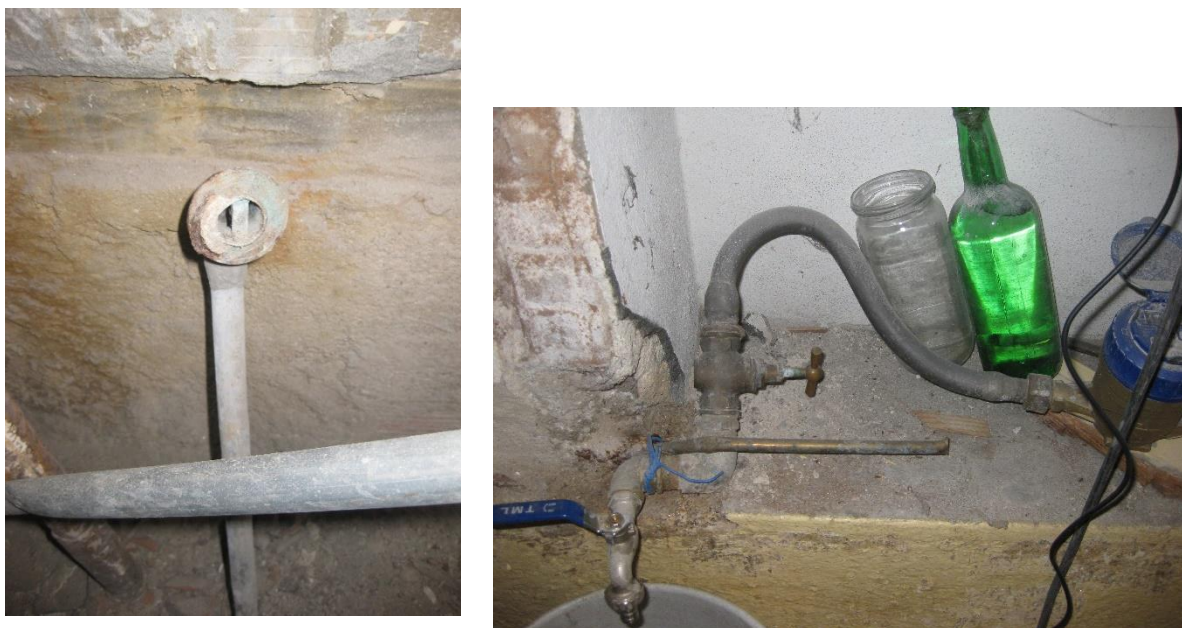
Figura 4.16 – Tubagem existente.

A rede de saneamento era executada com recurso a tubagem de chumbo, como se observa na Figura 4.16.
