INSTITUTO SUPERIOR DE ENGENHARIA DO PORTO

RELATÓRIO DE ESTÁGIO – COORDENAÇÃO E FISCALIZAÇÃO DE UMA EMPREITADA

FÁBIO ALMEIDA CARVALHO

OUTUBRO 2015

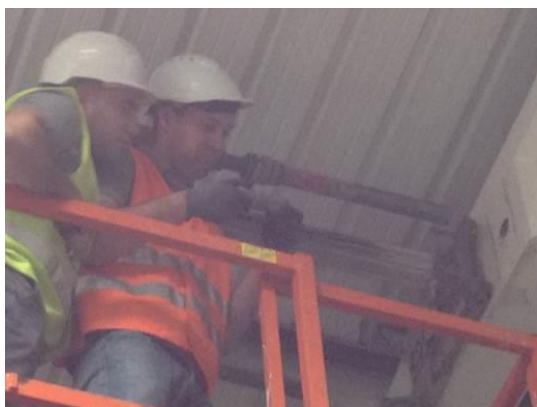
Fotografia 5.37 - Realização de ensaios às asnas do edifício existente (01-06-2015)

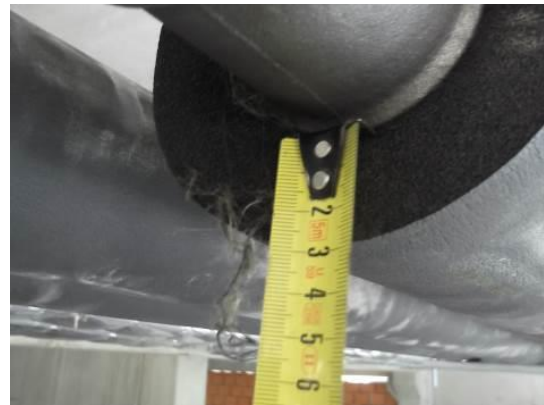
Fotografia 5.75 - Isolamento de tubagem em conformidade

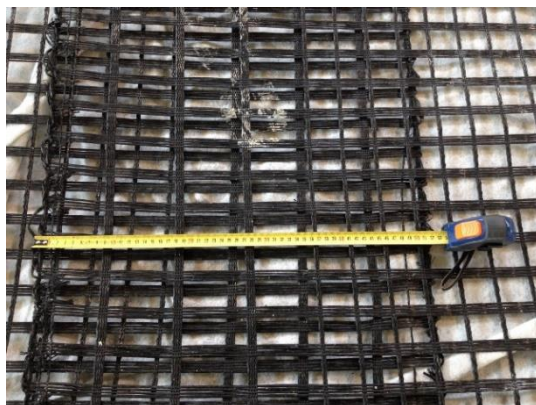
Quanto à sobreposição da geogrelha foi assegurado que as folhas adjacentes em direções longitudinais e transversais estejam sobrepostas em pelo menos 0,50 m. As sobreposições foram orientadas na direção da colocação do enchimento, para evitar a elevação. No início dos trabalhos as sobreposições estavam a ser feitas com 0,21 m. Após alerta da ENESCOORD, o empreiteiro retificou prontamente os trabalhos executados, observando-se que depois do alerta os trabalhos relativos à sobreposição das folhas, decorreu com normalidade e conformidade desejada.

Fotografia 5.77 - Sobreposição de geogrelha em conformidade

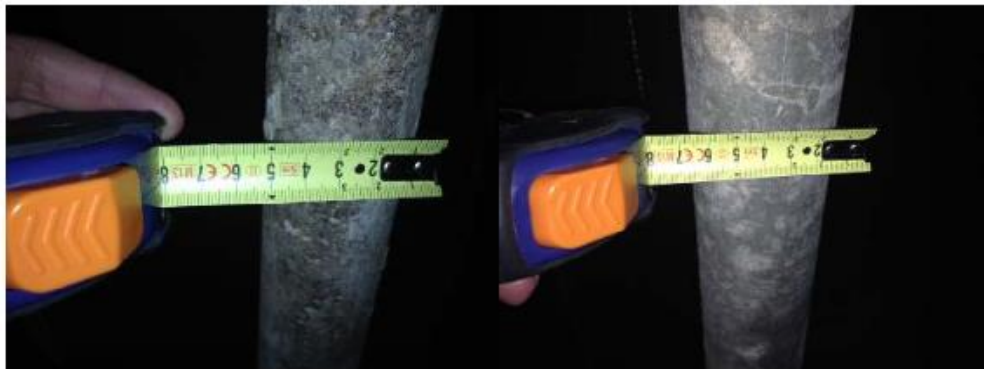
Figura 2 e 3 – Escoras com diâmetros diferentes (Registo obtido no dia: 27/03/2015)
