Inspeção, diagnóstico e projecto no âmbito da reabilitação de edifícios antigos do Porto

Relatório de Estágio

Relatório de Estágio apresentado ao Instituto Superior de Engenharia do Porto para obtenção do grau de Mestre em Engenharia Civil, Especialização em Estruturas, realizada sob orientação do Professor Alexandre Costa, do Departamento de Engenharia Civil do Instituto Superior de Engenharia do Porto, e co-orientação do Eng.º Tiago Ilharco, da NCREP - Consultoria em Reabilitação do Edificado e Património, Lda.

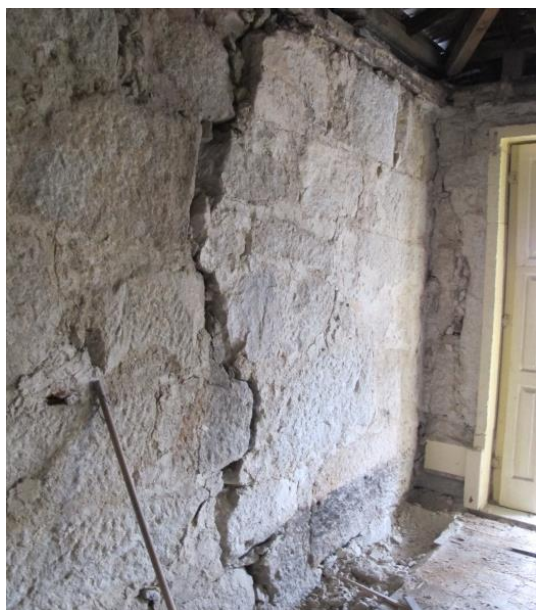
a) Fractura na empena em alvenaria de granito, (NCREP, 2014i).

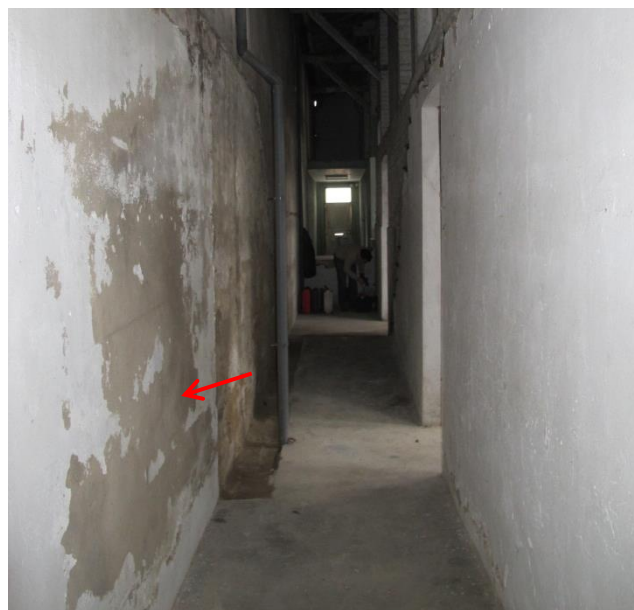
b) Manchas de humidade na parede de alvenaria de pedra, (NCREP, 2014k).

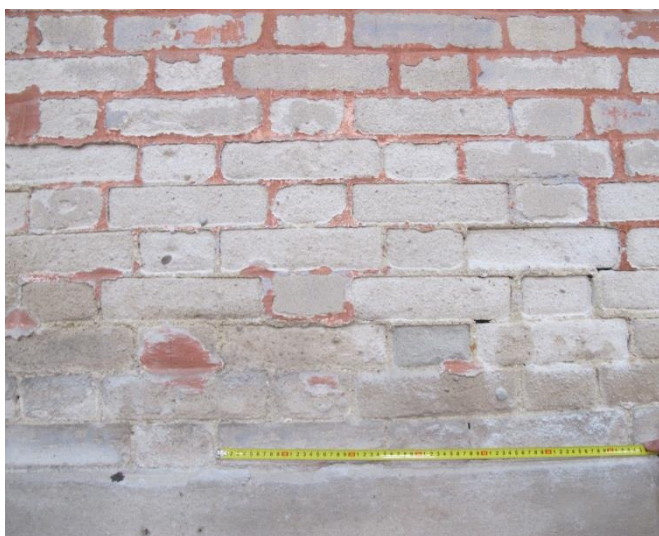
a) Delaminação das unidades na parede resistente em alvenaria de tijolo maciço, (NCREP, 2014k).

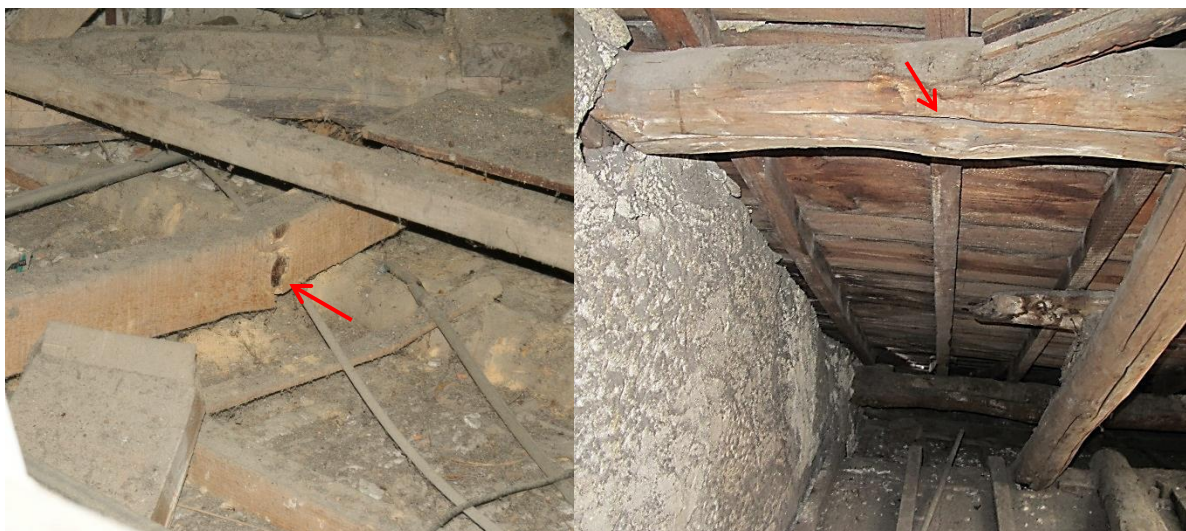
a) Rotura do elemento de madeira por existência de nó junto ao apoio, (NCREP, 2013b).
b) Fenda de secagem existente em madre de cobertura, (NCREP, 2014c).

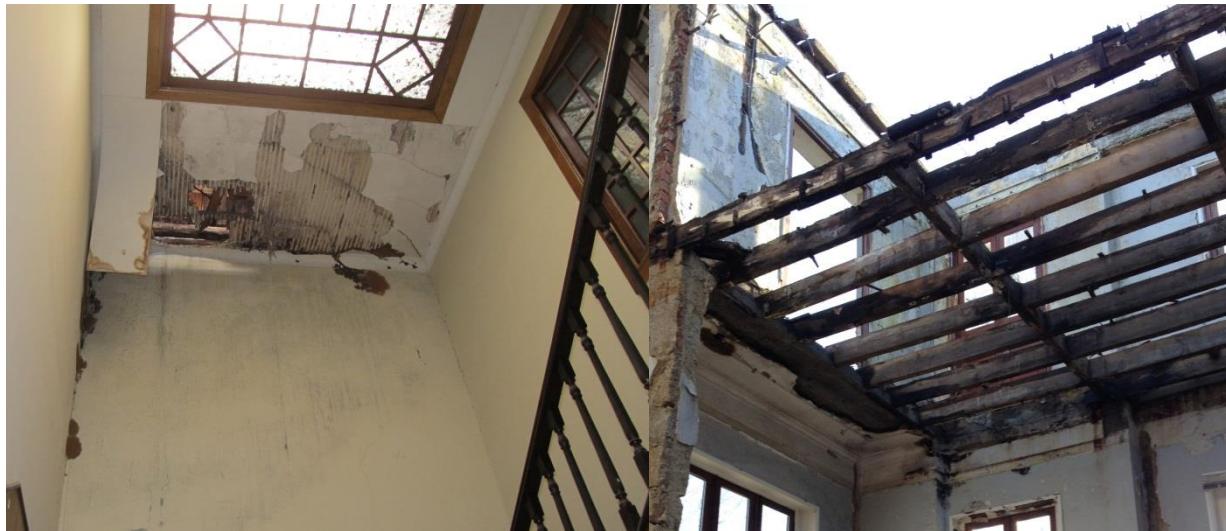
a) Degradação e ataque biótico pela elevada entrada de água, (NCREP, 2014f).

b) Pavimento carbonizado por acção do fogo, (NCREP, 2014d).

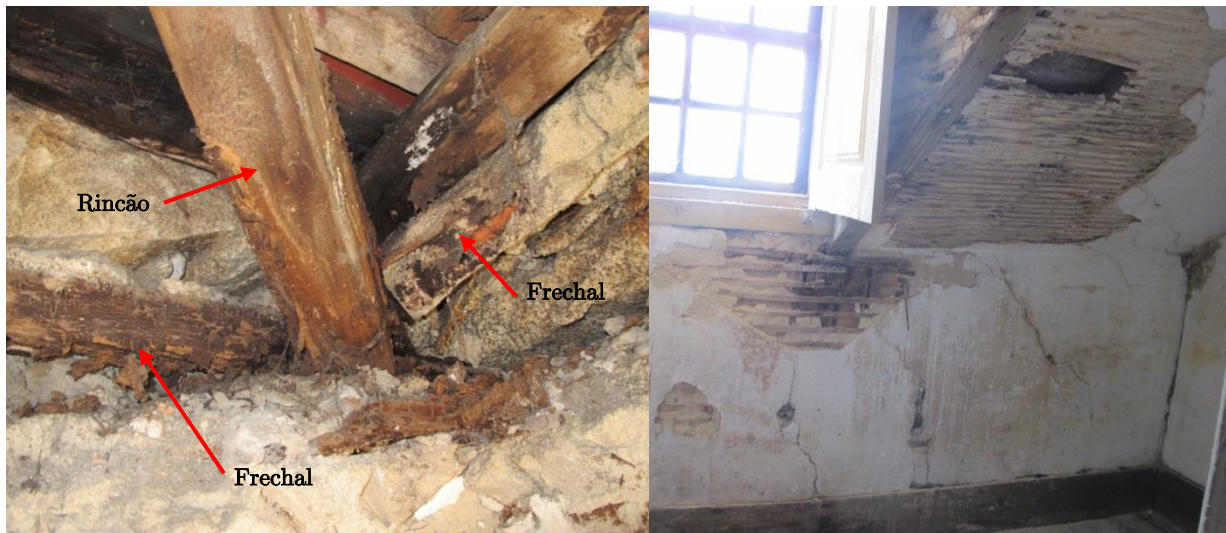
c) Degradação significativa por acção da entrada de água pela cobertura, (NCREP, 2014l) .

d) Degradação acentuada por acção da entrada de água na parede exterior de tabique, (NCREP, 2014e).

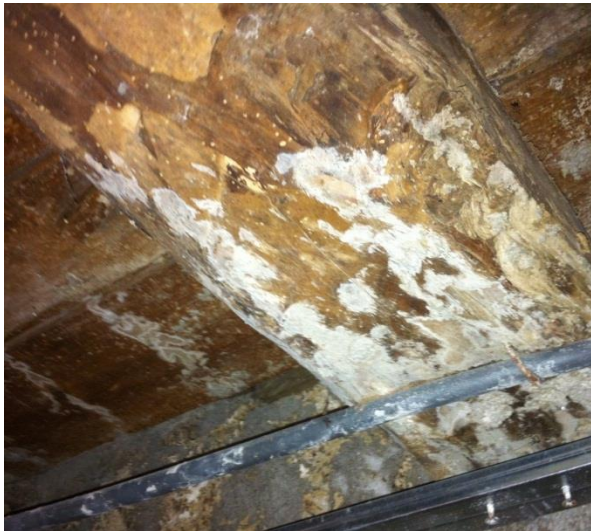
a) Presença de fungos xilófagos em viga de pavimento, (NCREP, 2014b).

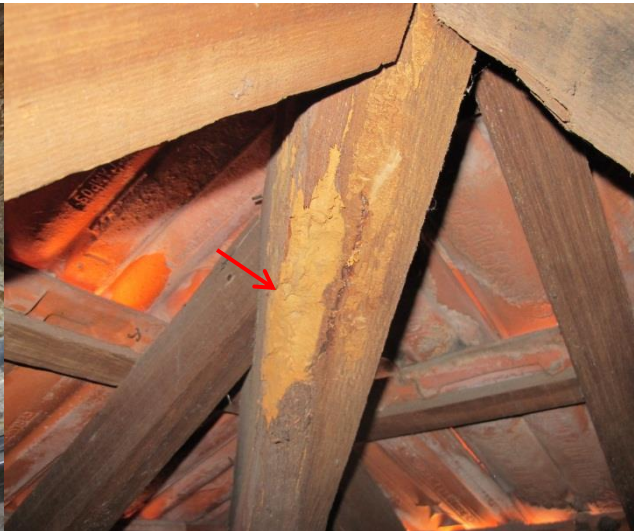
b) Degradação por ataque de insectos xilófagos (caruncho grande) em elementos da cobertura, (NCREP, 2014e).

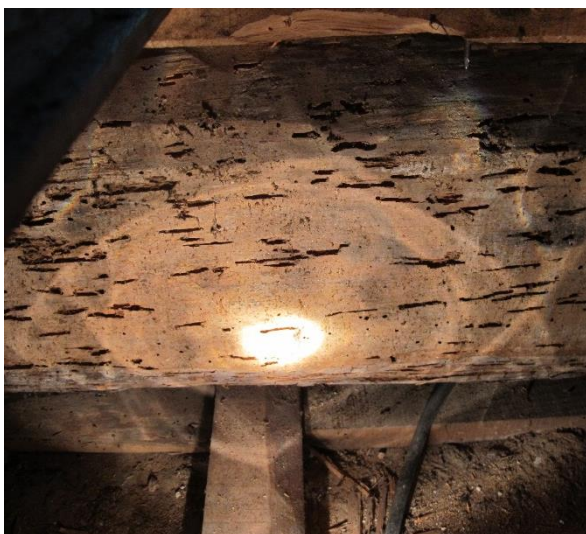
c) Degradação acentuada por insectos xilófagos (caruncho grande) em vigas de pavimento, (NCREP, 2014g).

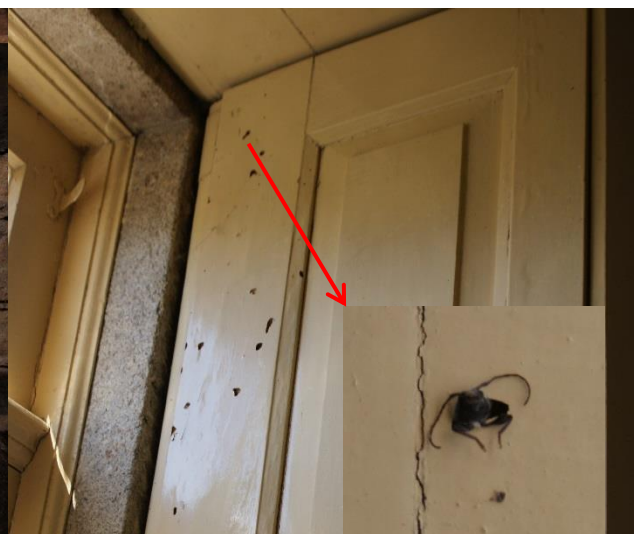
d) Ataque por insectos xilófagos (caruncho) na portada de madeira, (NCREP, 2013b).

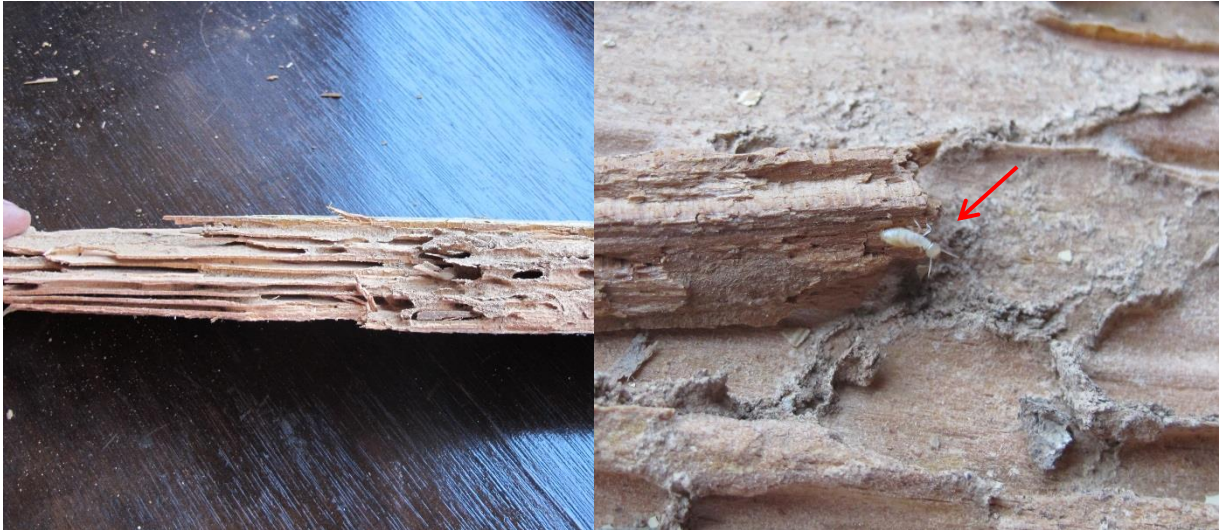
e) Degradação da madeira por insectos sociais (térmitas da espécie *Reticulitermes Lucifigus Rossi*), (NCREP, 2014e).

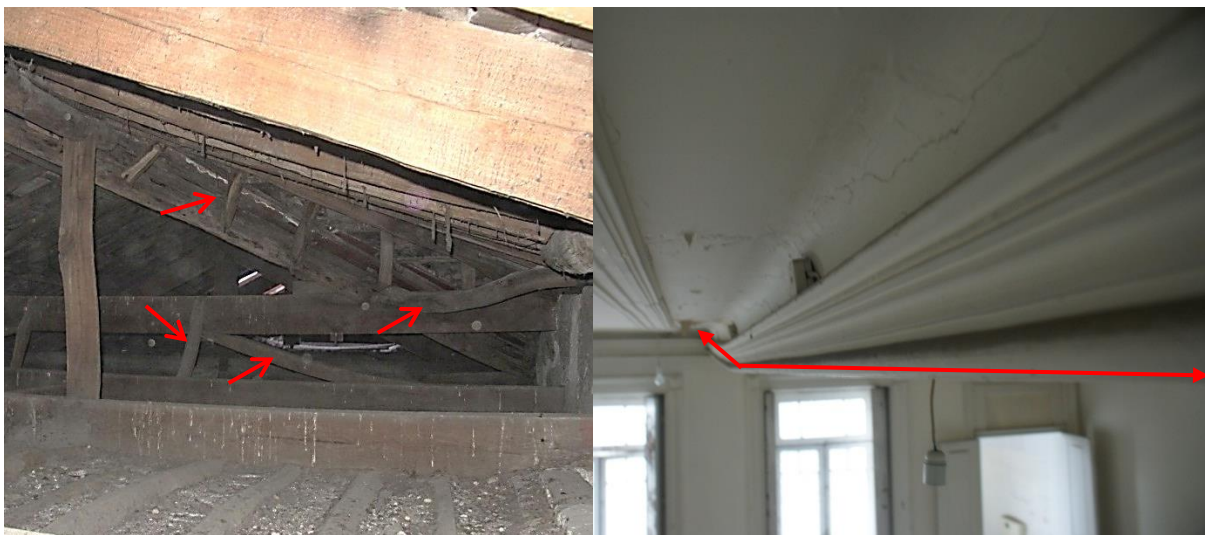
a) Deficiente disposição construtiva dos elementos estruturais da cobertura, (NCREP, 2014f).

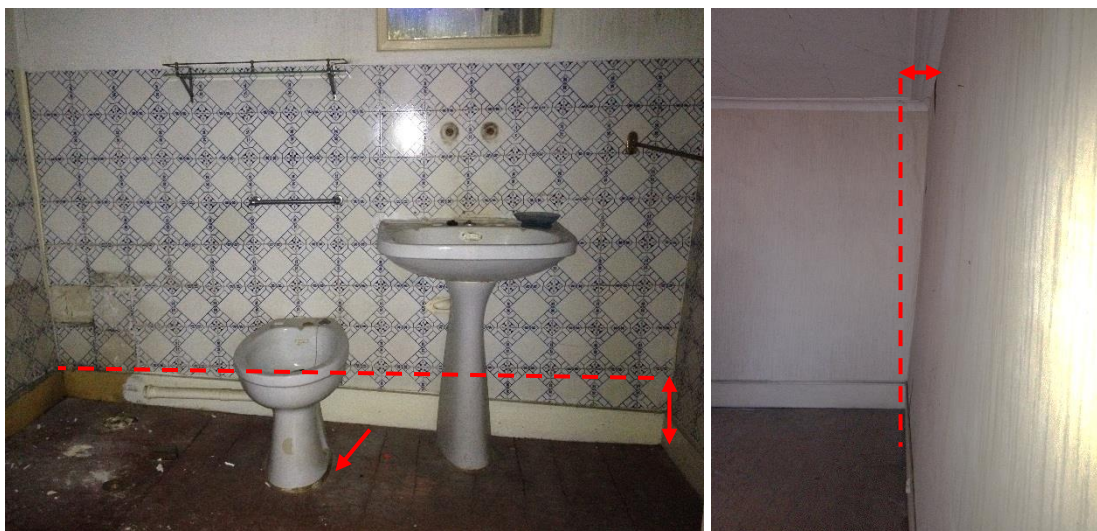
a) Deformação do pavimento de madeira.

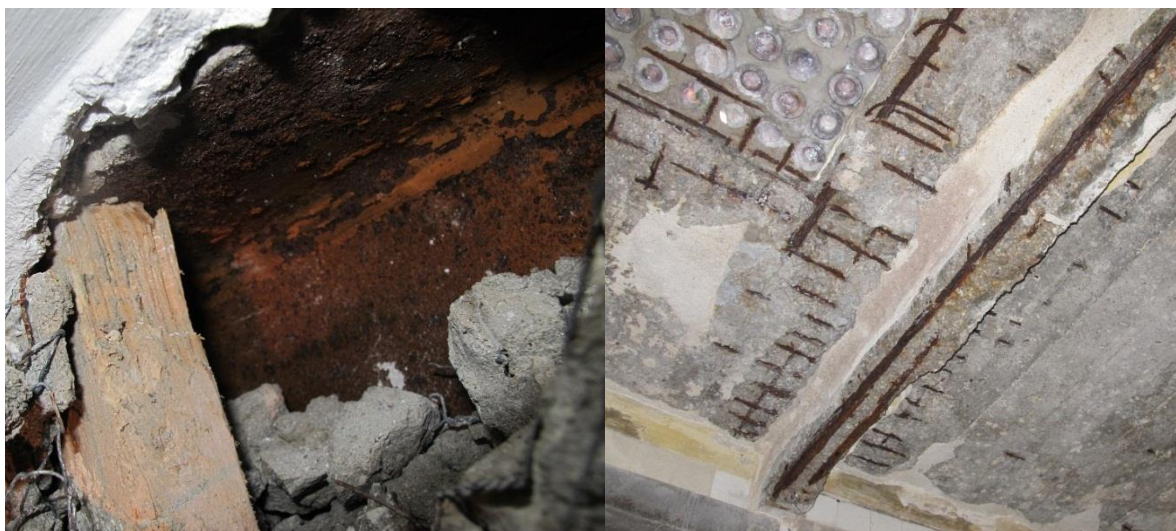
a) Corrosão observada num perfil metálico UPN240, (NCREP, 2014g).
b) Corrosão das armaduras e destacamento do recobrimento em laje e viga de betão armado, (NCREP, 2013d).

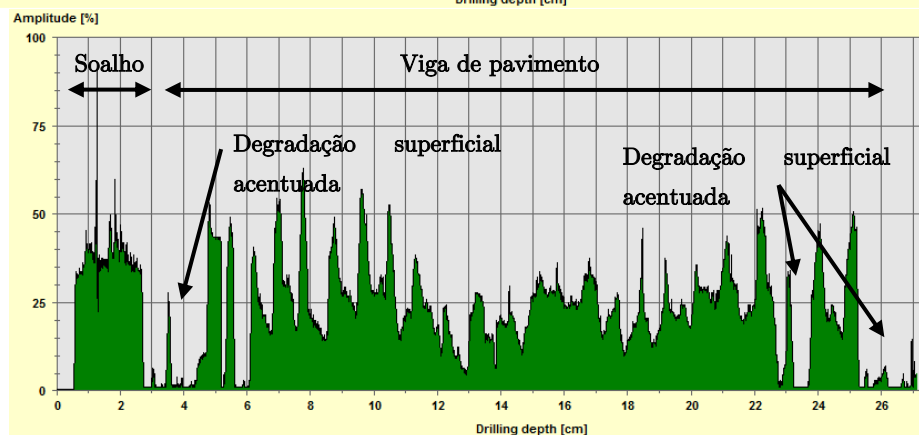
Secção em mau estado de conservação, com acentuada degradação superficial.
VR = 23%

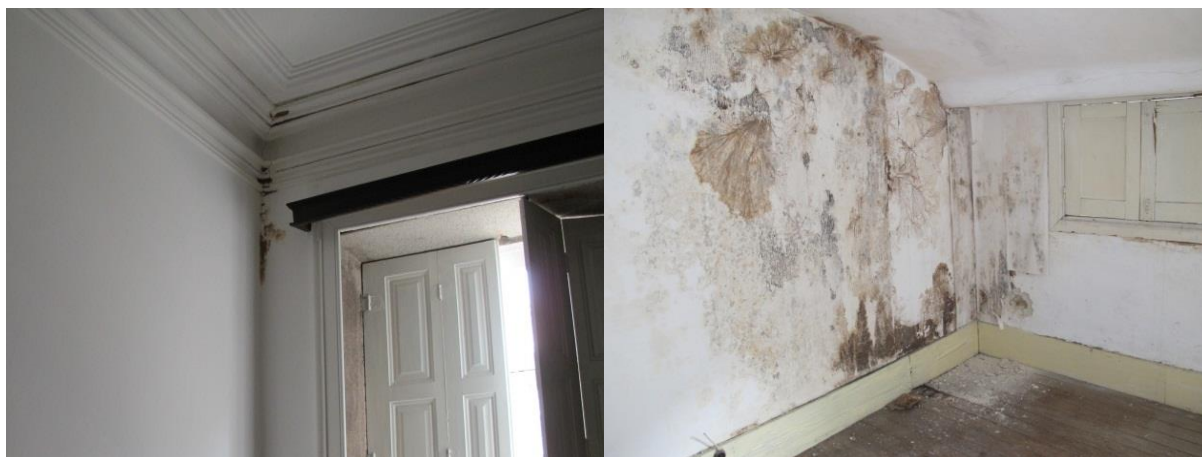
As paredes de alvenaria de pedra apresentam, de uma forma geral, um bom estado de conservação, não tendo sido observados danos estruturais significativos. É de registar apenas que no cunhal de ligação entre a parede de empena e a fachada principal, identificado na Figura 44, foram detectadas entradas de água que degradam os elementos construtivos (soalho e vigas de pavimento) dos pisos 1 e 2, com mais incidência no piso 2, e nos elementos de cobertura. Esta entrada provoca também a degradação dos elementos da alvenaria (pedra e argamassas das juntas) bem como a criação de impulsos internos que a longo prazo promovem o destacamento dos panos da parede.

a) Identificação de entrada de água no piso 1. b) Ataque de fungos causados pela entrada de água observados na parede de empena do piso 2.

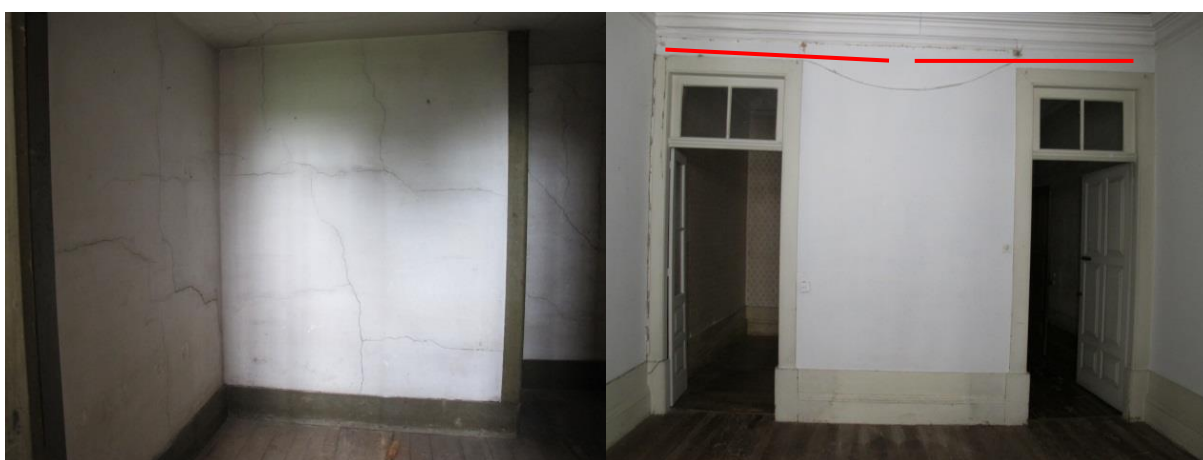
a) Fissuras existentes na parede de tabique do piso 3. b) Deformação da parede de tabique no compartimento CompA-2 do piso 2.

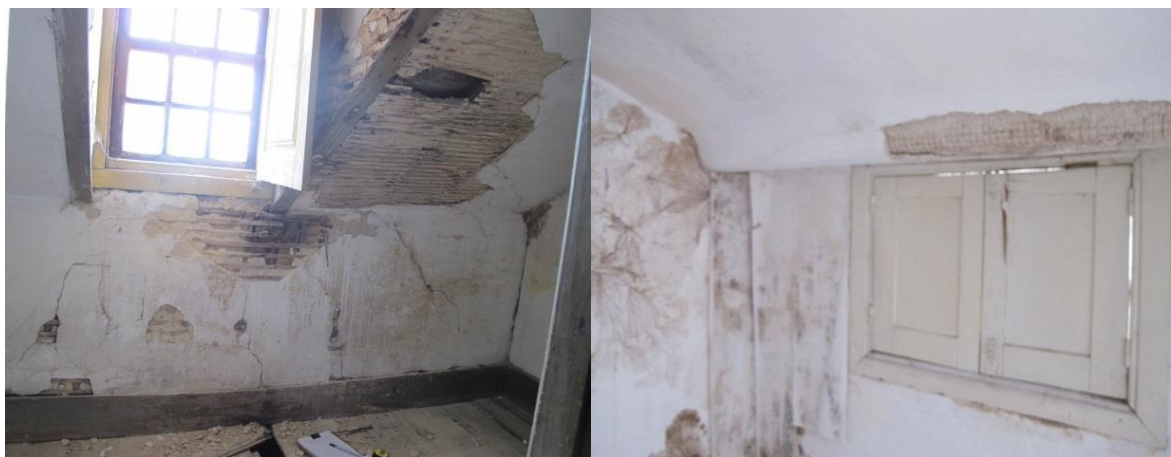
Por outro lado, as paredes em tabique exteriores (paredes da mansarda do piso 3, Figura 46.a), e tabique existente na fachada principal do piso 2, Figura 46.b)) encontram-se em mau estado de conservação. A presença de água nestas paredes potenciou a falta de aderência do estuque interior, e a degradação acentuada dos elementos de madeira por ataques de fungos e insectos xilófagos (caruncho).

a) Degradação das paredes de tabique exteriores ao nível do piso 3. b) Degradação na fachada principal do compartimento CompA-2 do piso 2.

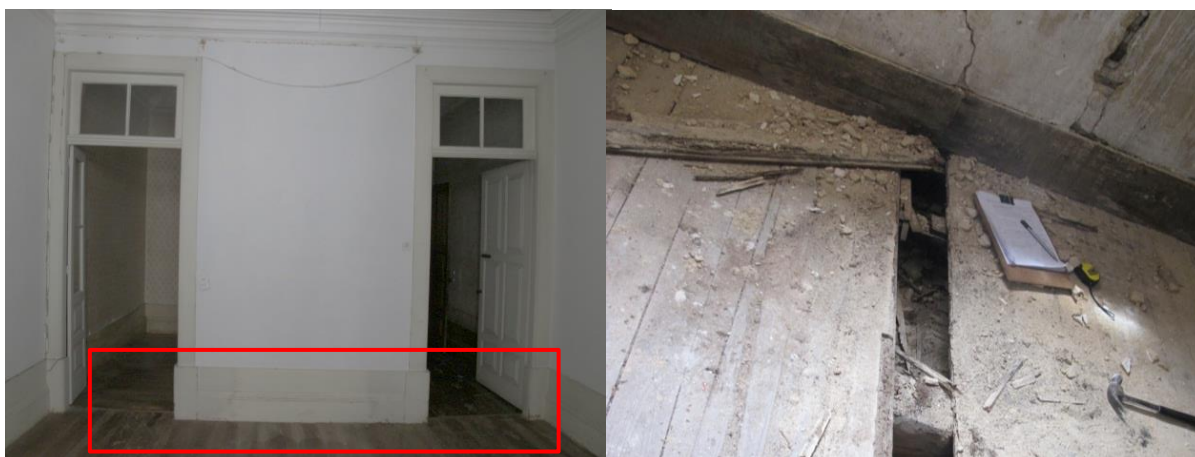
a) Deformação entre os compartimentos CompA-2 e CompB-2.

b) Degradação acentuada nos elementos de madeira do piso 3, junto a fachada posterior.

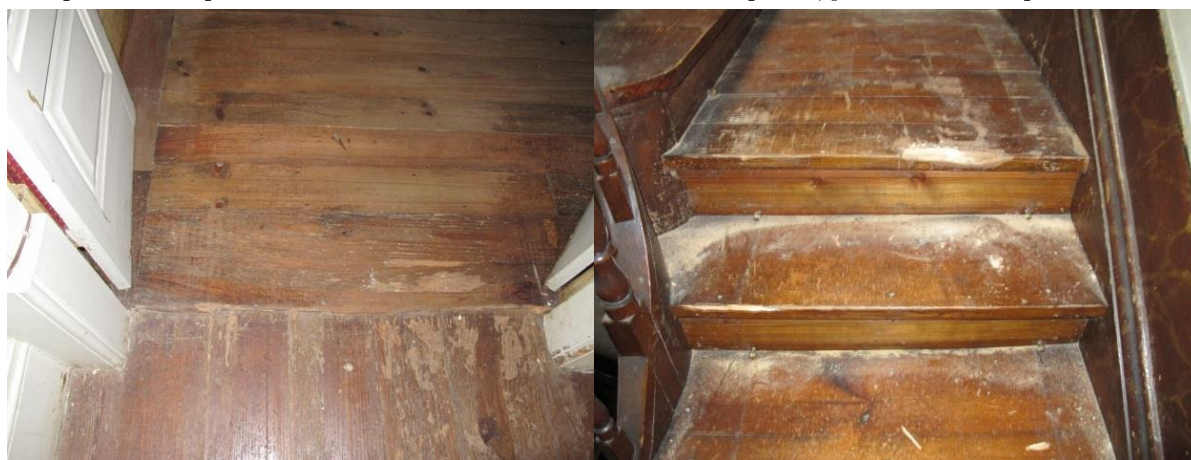
c) Soalho duplo em mau estado no compartimento CompB-1

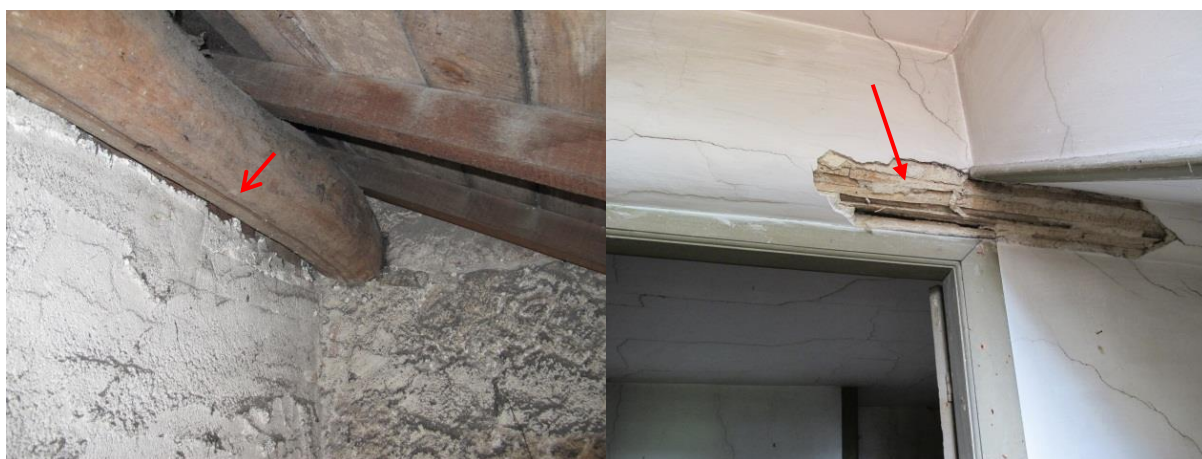
a) Fenda de secagem observada na madre.

b) Madre em mau estado de conservação.

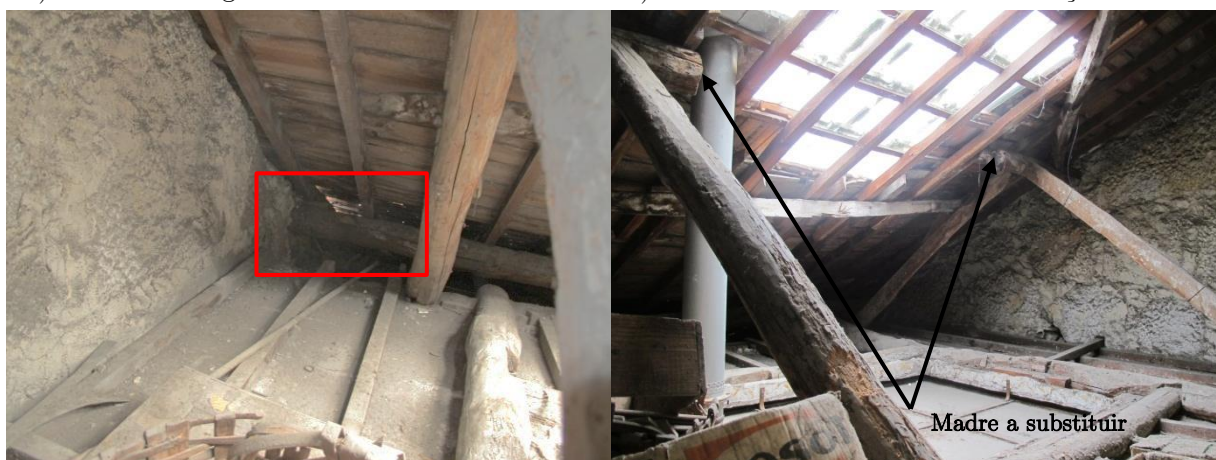
c) Apoio da madre junta a clarabóia degradado.

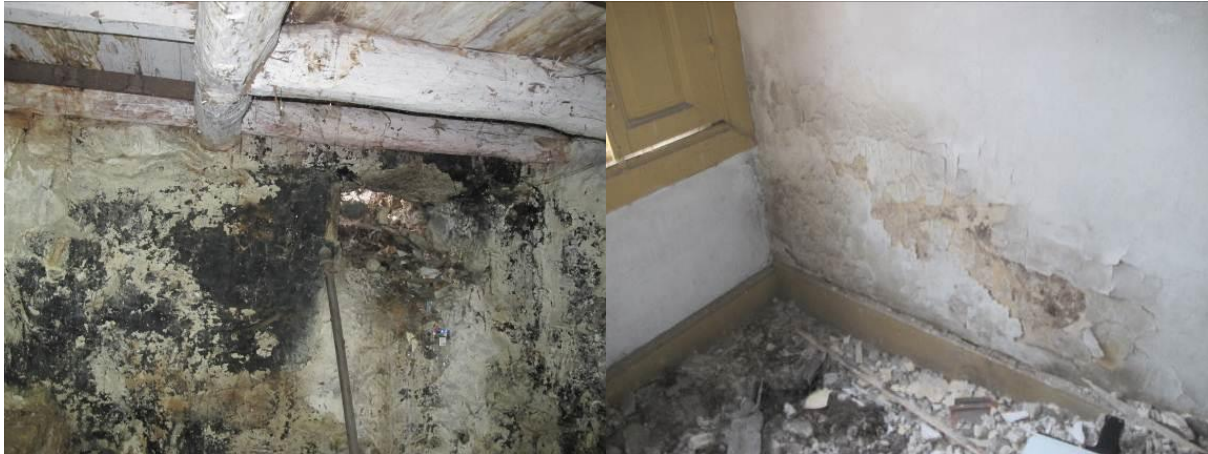
As paredes de alvenaria existentes, em granito e tijolo maciço, apresentam na generalidade um bom estado de conservação, não tendo sido observados danos estruturais significativos. No entanto, foram identificados nas paredes de empena, em particular no piso -1, sinais de presença de fungos, tal como se pode observar na Figura 62.

a) Ataque de fungos causados pela entrada de água observado na parede de empena do piso -1. b) Identificação de entrada de água na alvenaria de tijolo maciço do piso 2.

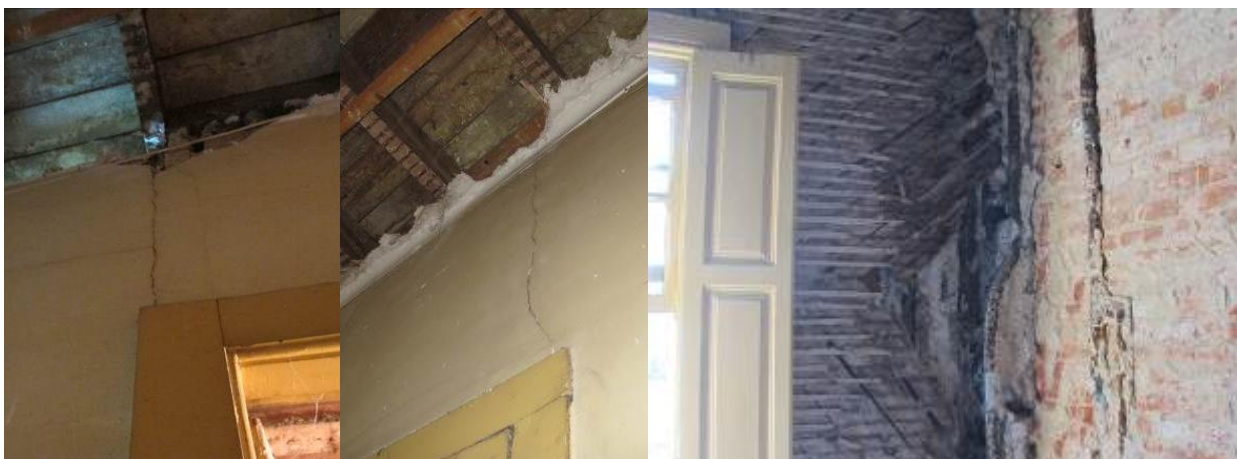
As paredes em tabique exteriores do último piso encontram-se em razoável estado de conservação, observando-se alguma degradação por agentes atmosféricos, sendo necessário proceder à sua reabilitação, Figura 63.b).

a) Fissuração do tabique interior ao nível do piso 0. b) Degradação no tabique exterior do piso 2.

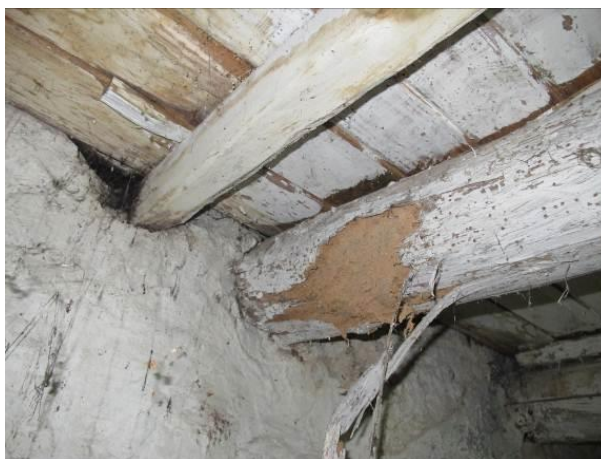
xilófagos (caruncho), Figura 64.a), potenciada pelas condições de humidade e falta de ventilação do piso -1. Foram também encontrados em algumas vigas com vários indícios de presença de insectos sociais, térmitas, Figura 64.b). Estes três agentes bióticos provocaram o colapso parcial do pavimento junto à entrada principal, Figura 64.c), e indícios de rotura nas vigas de secção rectangular que já se encontram escoradas, Figura 64.d).

a) Ataque de insectos xilófagos (caruncho).

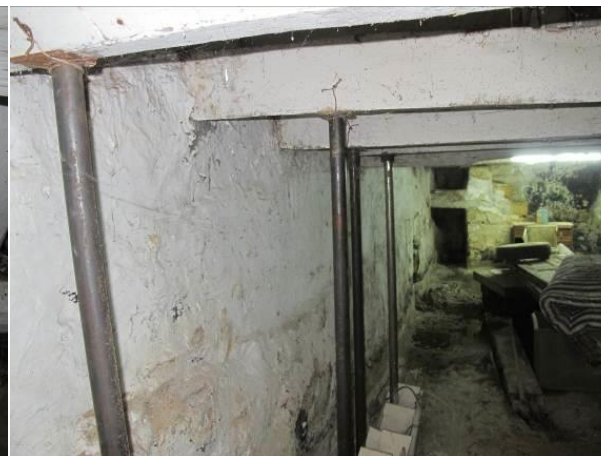
d) Vigas de secção rectangular escoradas.

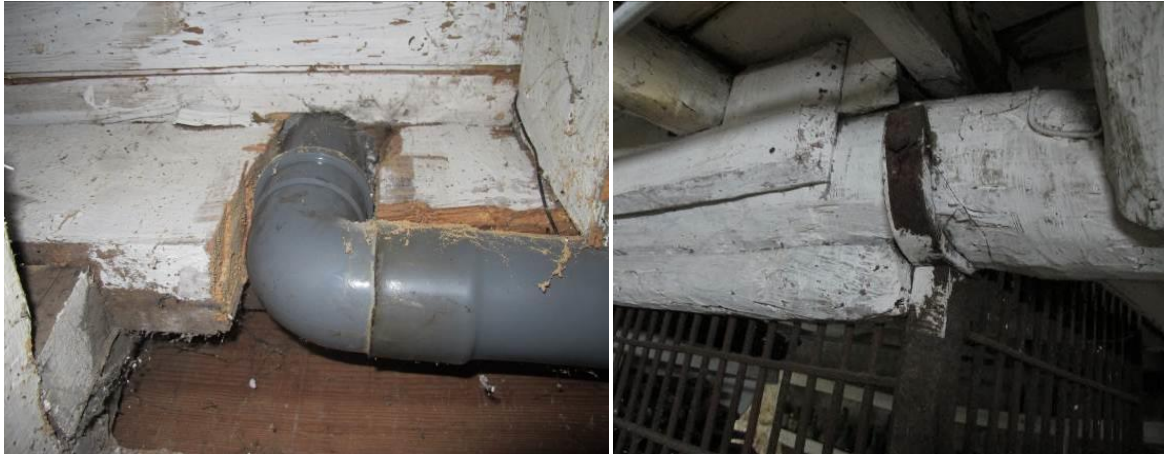
Foram também observados danos associados à deficiente concepção e à realização de intervenções pouco cuidadas, nomeadamente o corte de vigas de madeira para passagem de tubagens, Figura 65.a), e a aplicação de argamassa de cimento nos apoios. A viga de madeira disposta na direcção longitudinal do edifício encontra-se apoiada num pilar metálico com corrosão em estado avançado.

a) Corte do vigamento por intervenção descuidada. b) Corrosão avançada no prumo metálico.

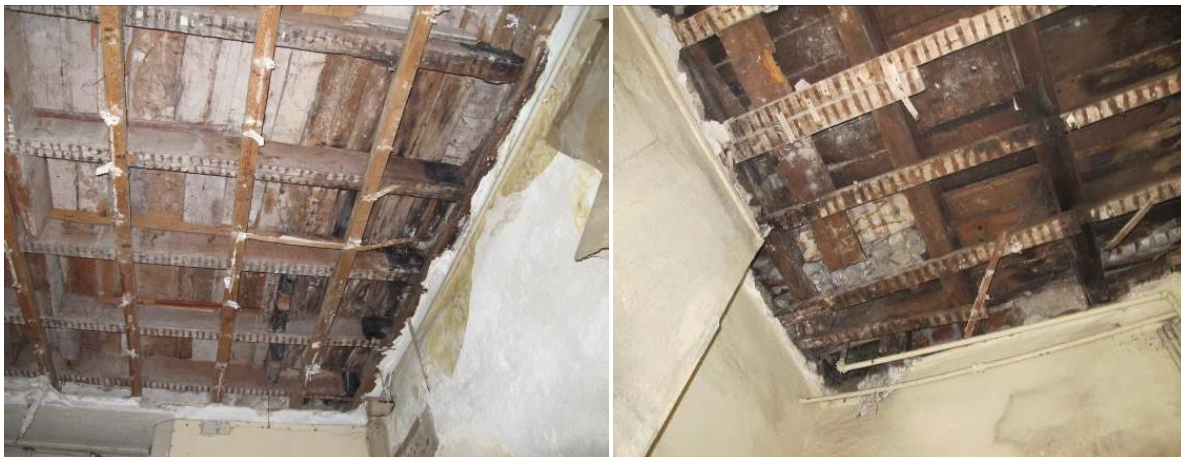
Os pavimentos dos pisos 1 e 2 apresentam, em geral, um bom estado de conservação, embora se observem zonas mais degradadas devido aos ataques de agentes bióticos, nomeadamente nas paredes das empenas junto à fachada posterior e nas zonas onde se localizam as casas de banho, Figura 66.

a) Degradação zona junto à fachada posterior do piso 1. b) Degradação na zona da casa de banho ao nível do piso 2.

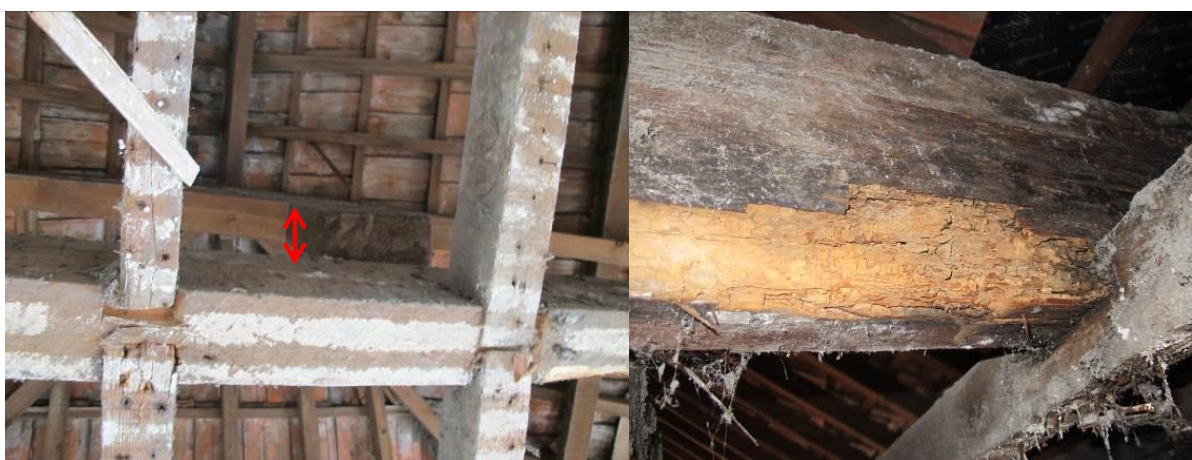
Na cobertura Cob1 as asnas A1_1 e A3_1 apresentam deformação fora-do-plano, Figura 67.a), e alguma degradação por fungos e insectos xilófagos (caruncho), embora com pouca intensidade. Contudo, a viga da asna A2_1, por encontra-se bastante degradada por insectos xilófagos (caruncho), verificando-se um elevado teor em água junto aos apoios, Figura 67.b).

a) Deformação fora-do-plano da asna A1_1.

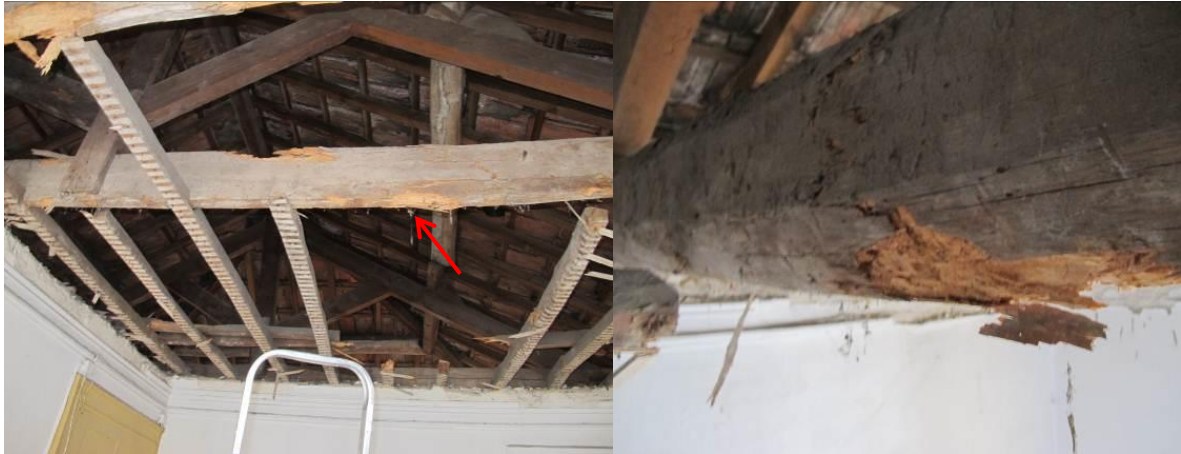
a) Vista geral da asna A2_2.

Figura 68 – Danos na asna A2_2 da cobertura Cob2 no Edifício Rua Barão São Cosme.

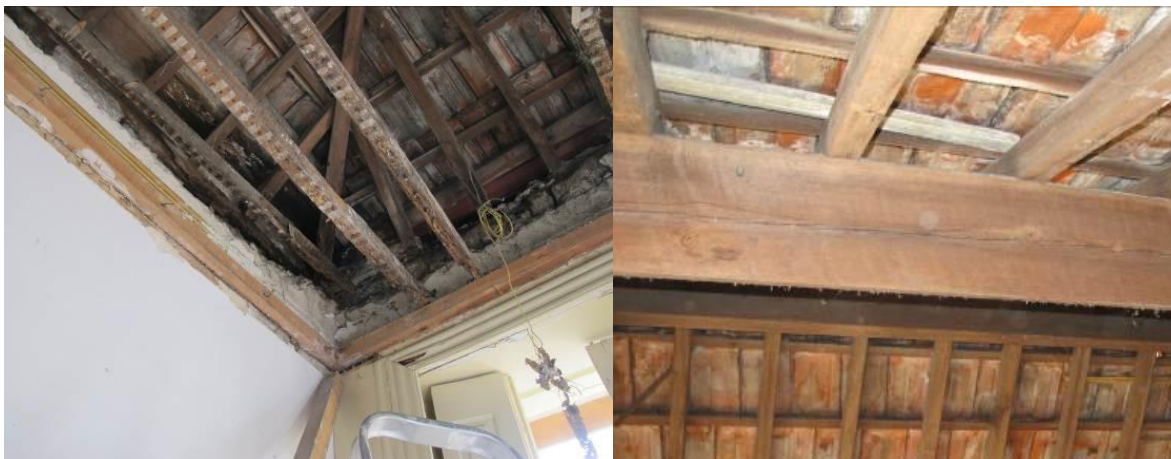
Destaca-se ainda nas duas coberturas à degradação significativa nos frechais e rincões, por elevada entrada de água, Figura 69.a), e algumas fendas de secagem nas madres, Figura 69.b).

a) Degradação significativa nos frechais e rincões devido a elevada entrada de água na Cob1.
