**Met. de abord. de cen. de inst. geotecn..
Casos de est. do talude de Mourilhe, das
minas de S. Cristóvão, do talude dos Esc. e
da Ponte sob. o rio Lo.**

METODOLOGIAS DE ABORDAGEM DE CENÁRIOS DE INSTABILIZAÇÃO GEOTÉCNICA. CASOS DE ESTUDO.

Relatório de Estágio submetido para satisfação parcial dos requisitos do grau de

MESTRE EM ENGENHARIA CIVIL – RAMO DE ESTRUTURAS

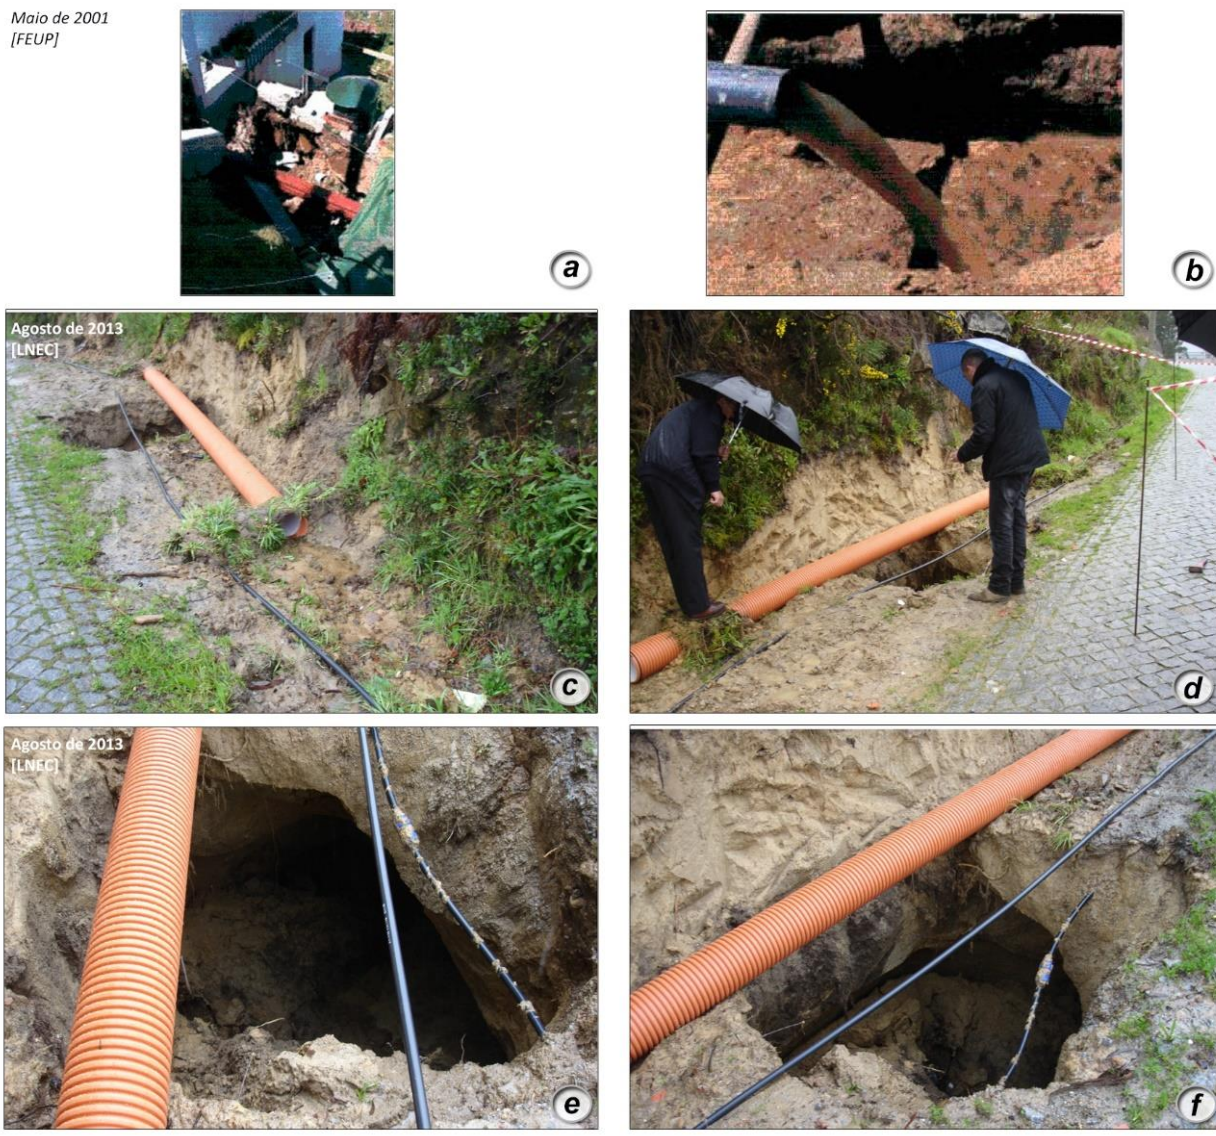
Figura 6.5 - Ilustração dos abatimentos (ou aluimentos) com a observação das chaminés (ou óculos) do Monte do Fijô: a), b) – relatório do DM|FEUP (maio de 2001); c) a f) – relatório do LNEC (agosto de 2013) e arquivo CMC.

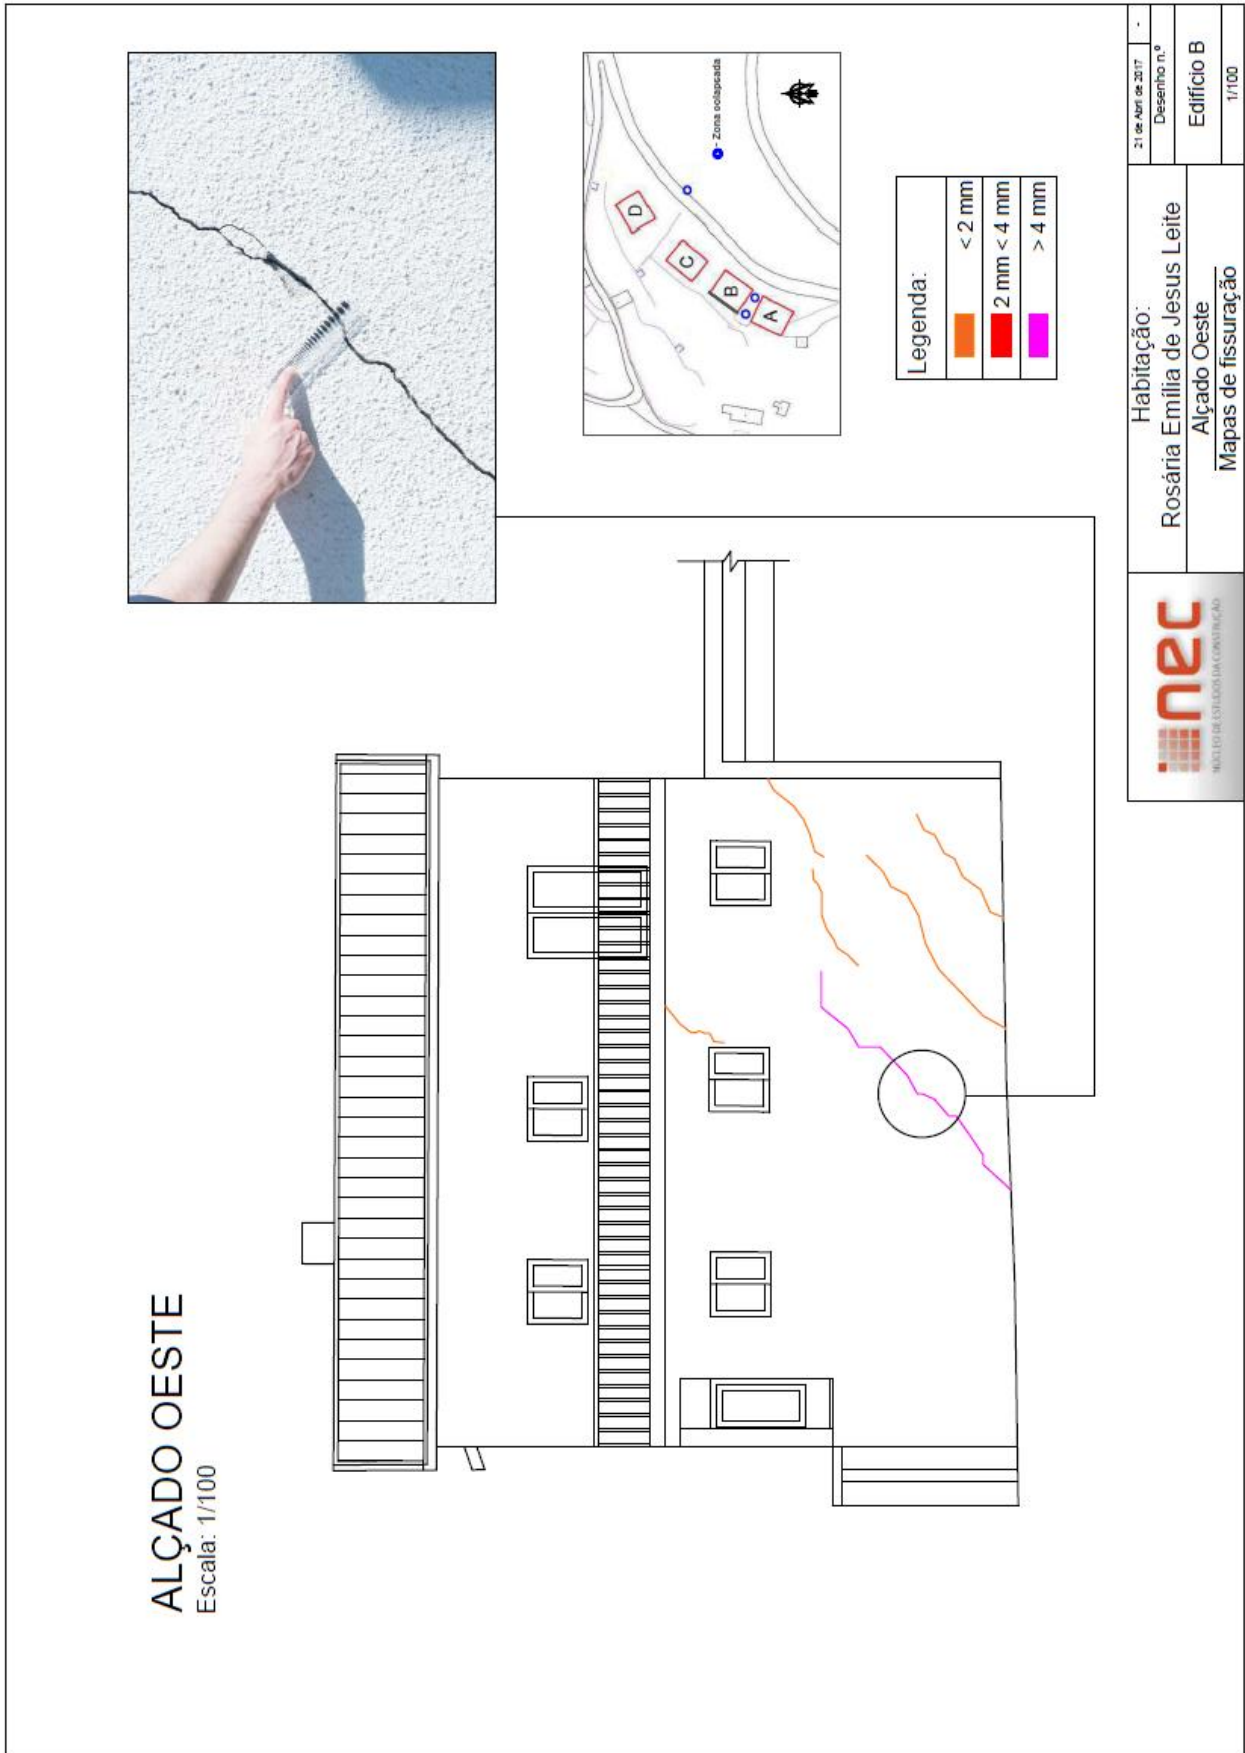
Figura 6.28 - Anomalias detetadas na moradia B – Alçado Oeste.

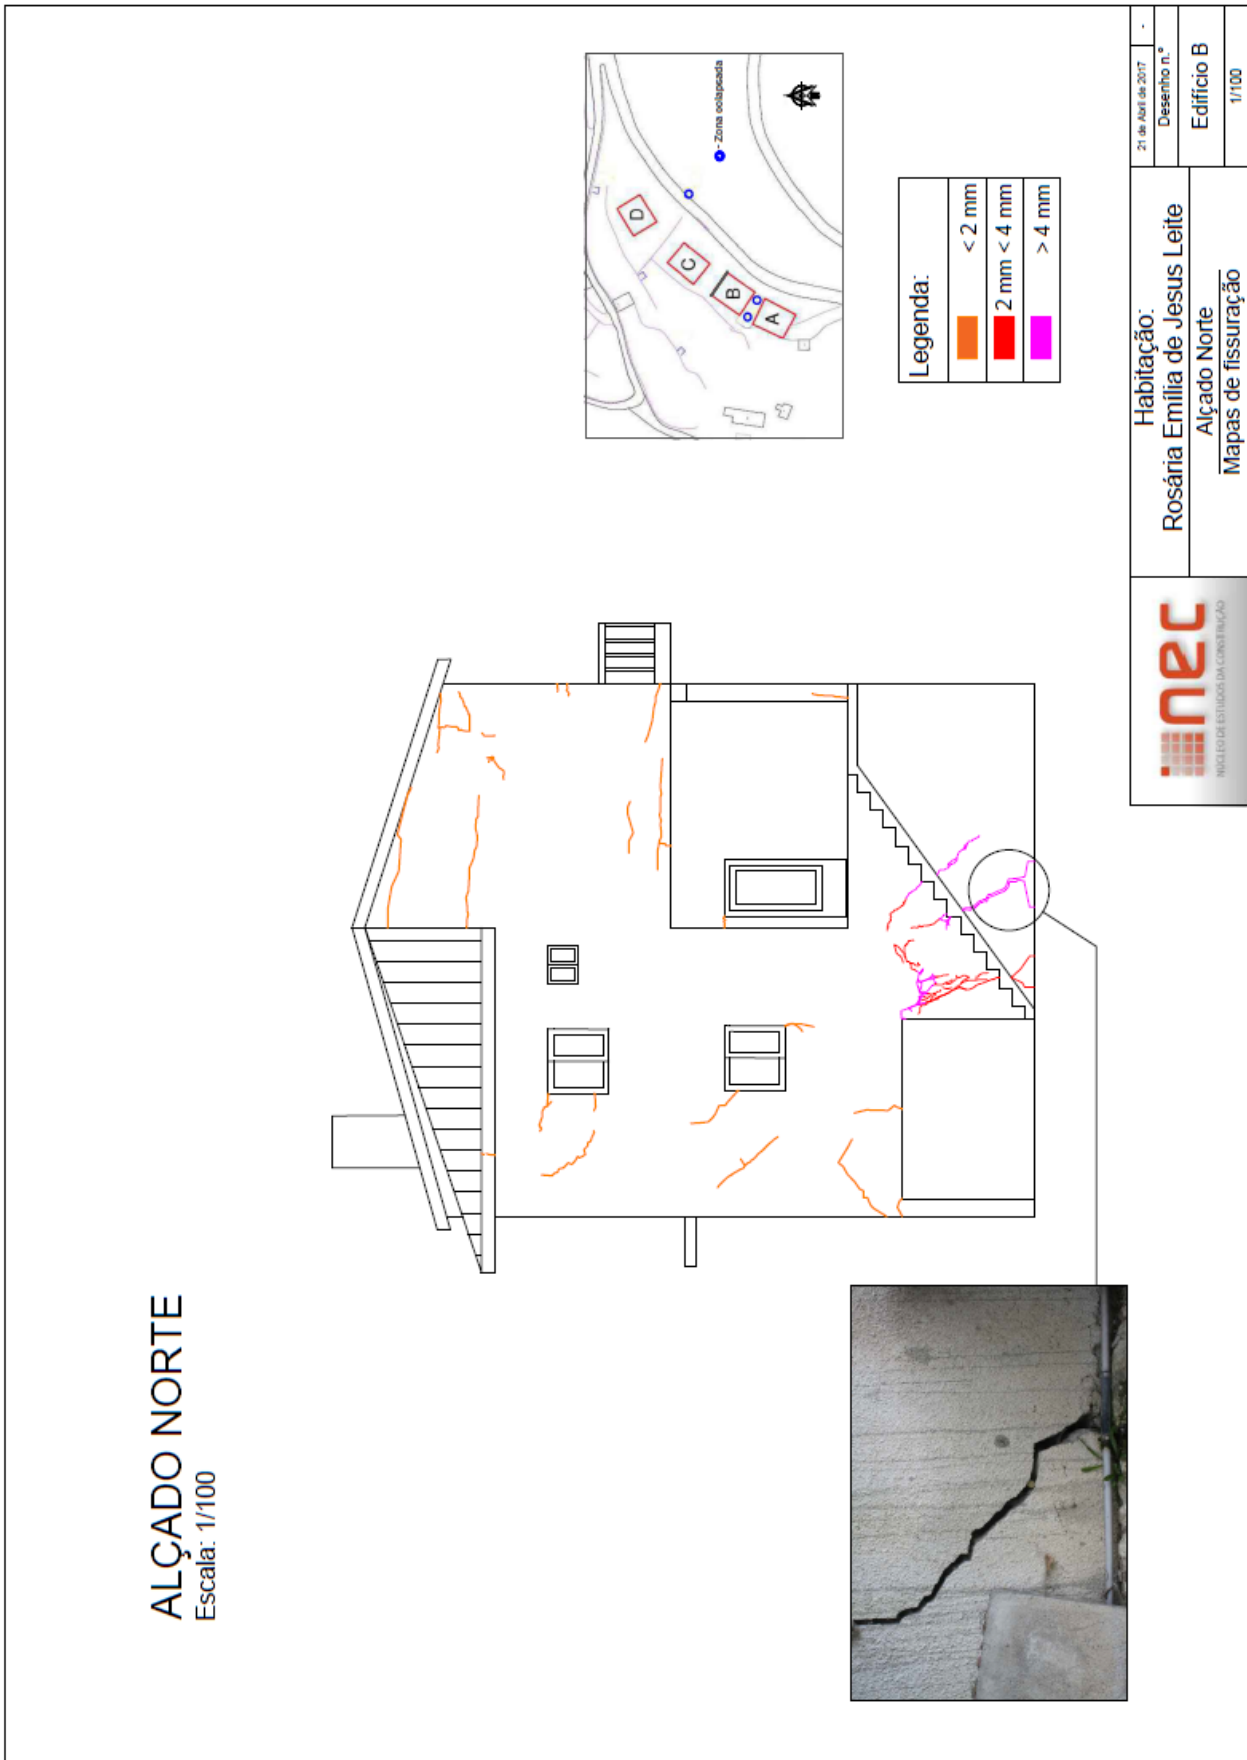
Figura 6.29 - Anomalias detetadas na moradia B – Alçado Norte.

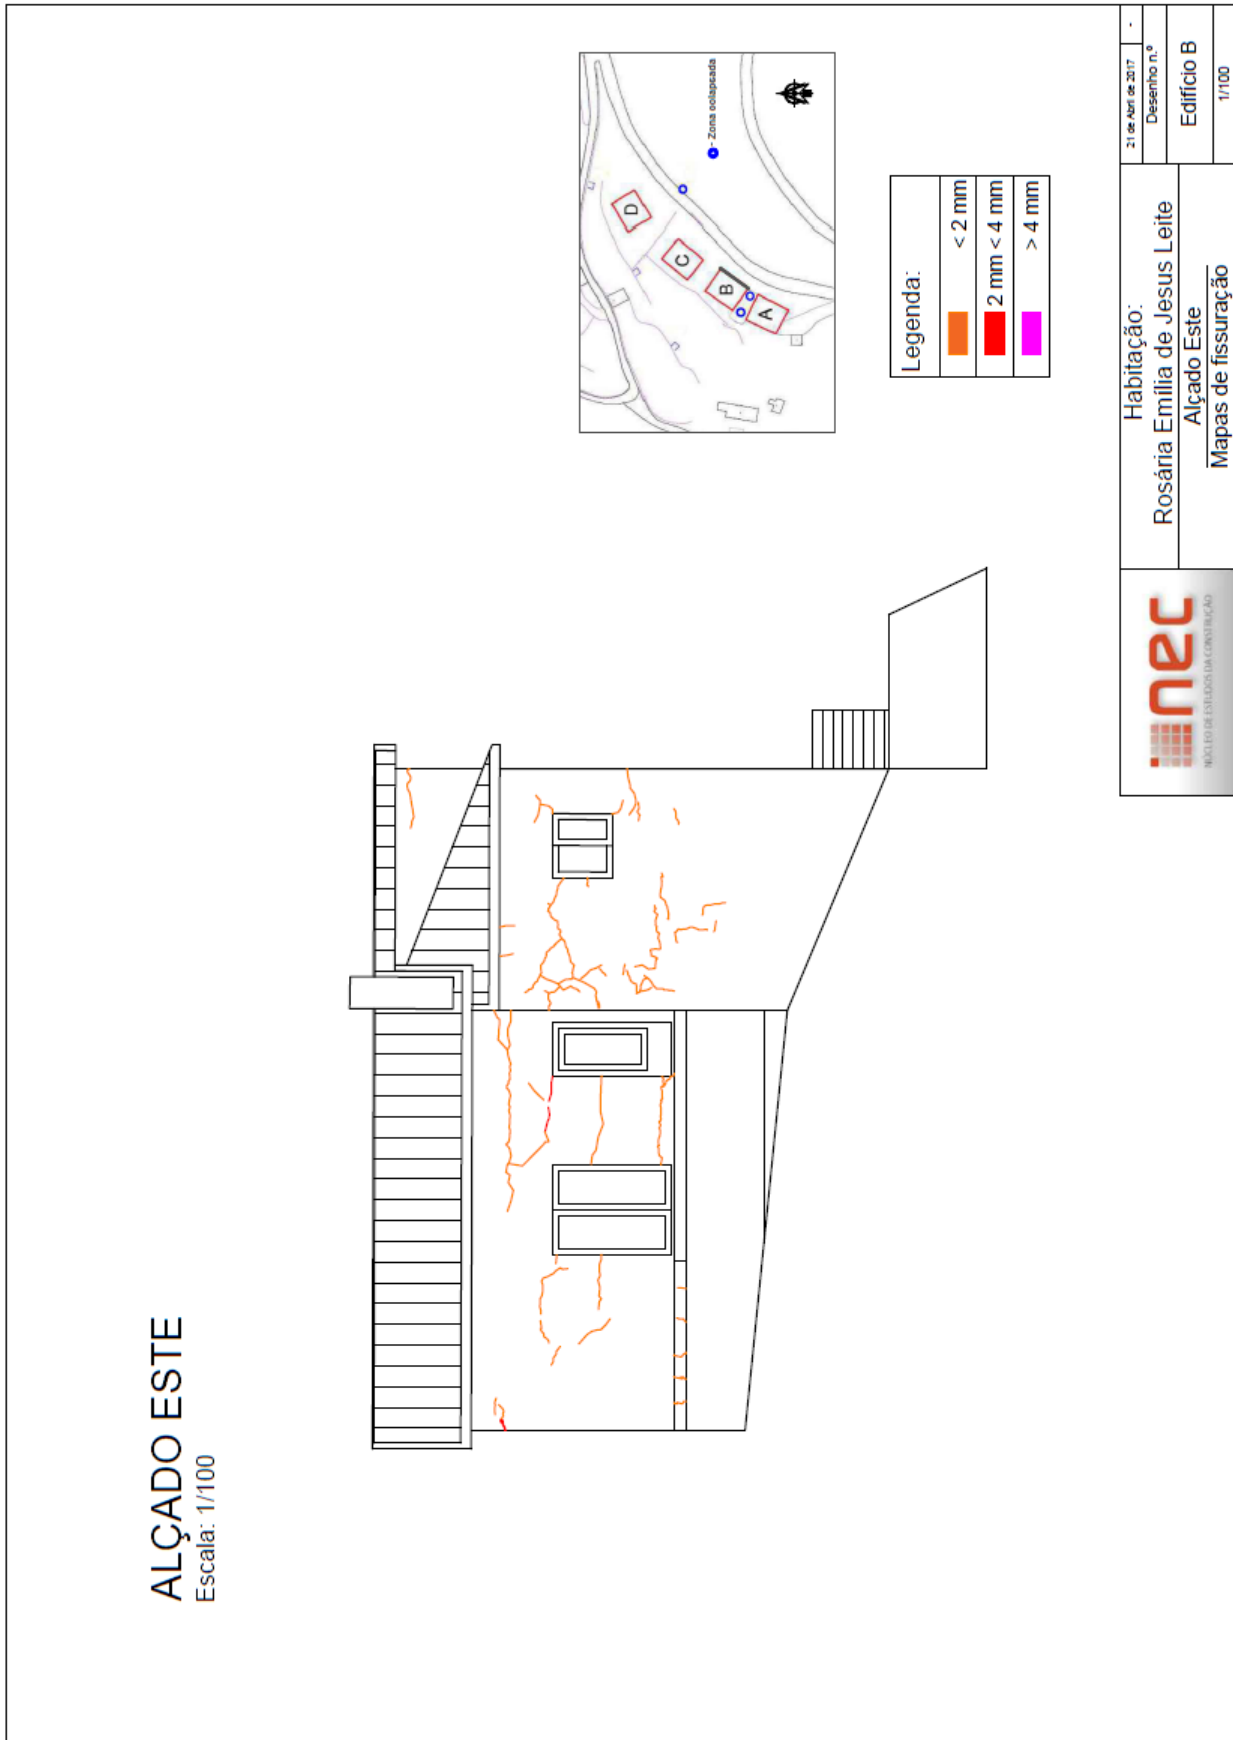
Figura 6.30 - Anomalias detetadas na moradia B – Alçado Este.

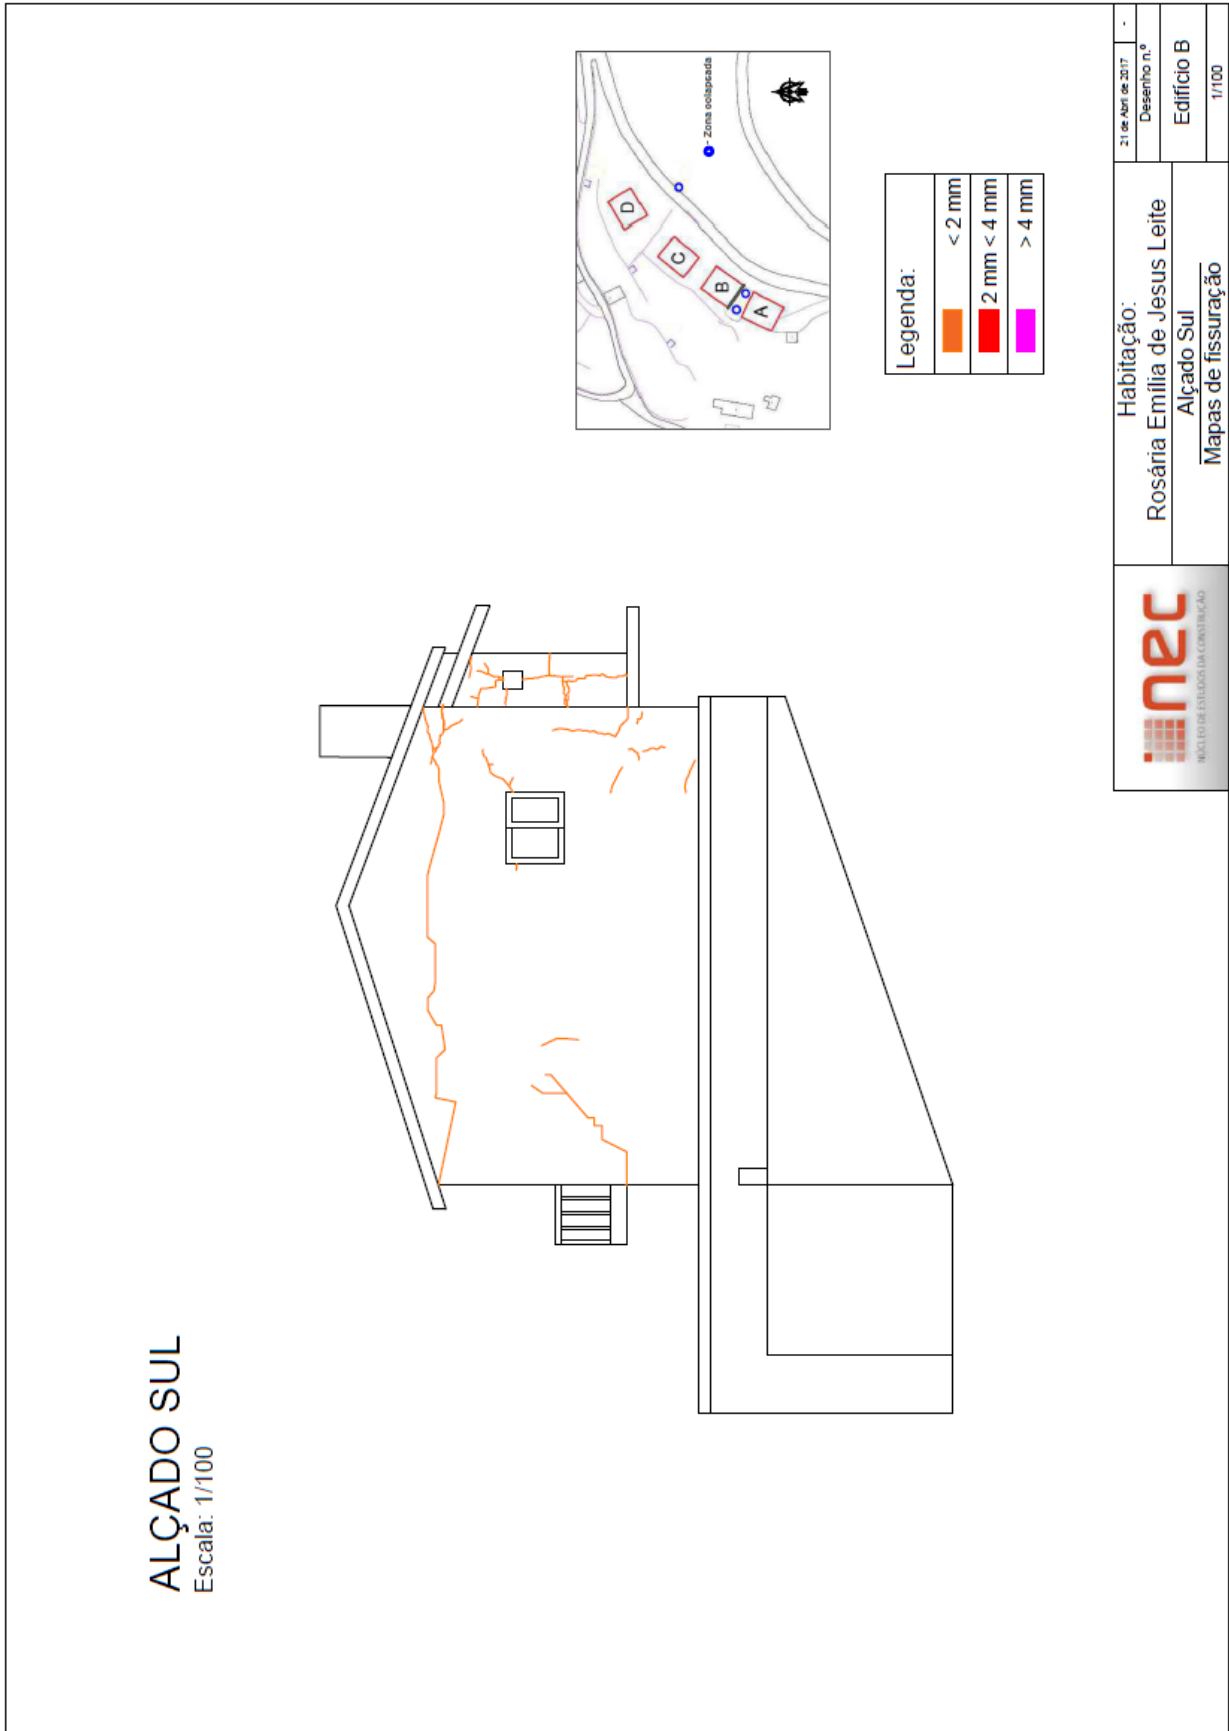
Figura 6.31 - Anomalias detetadas na moradia B – Alçado Sul.

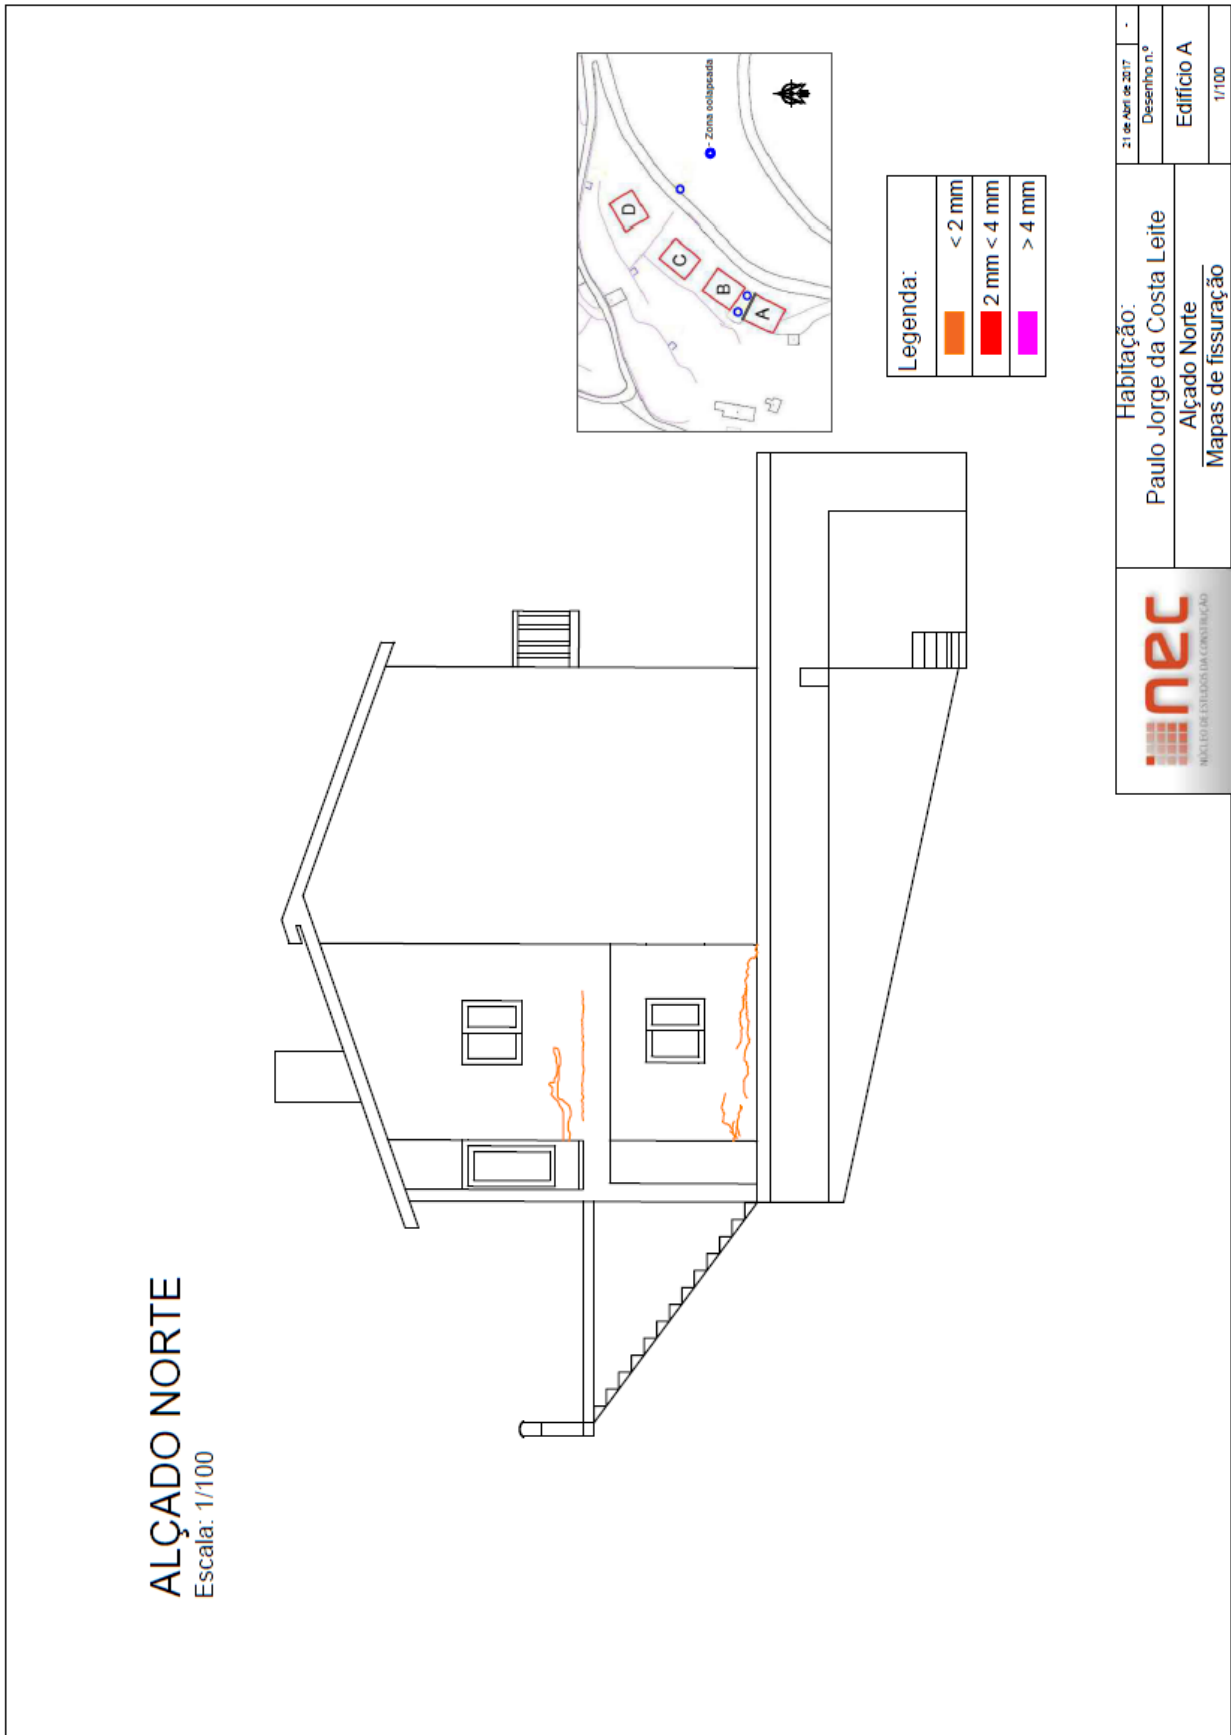
Figura 6.32 - Anomalias detetadas na moradia A – Alçado Norte.

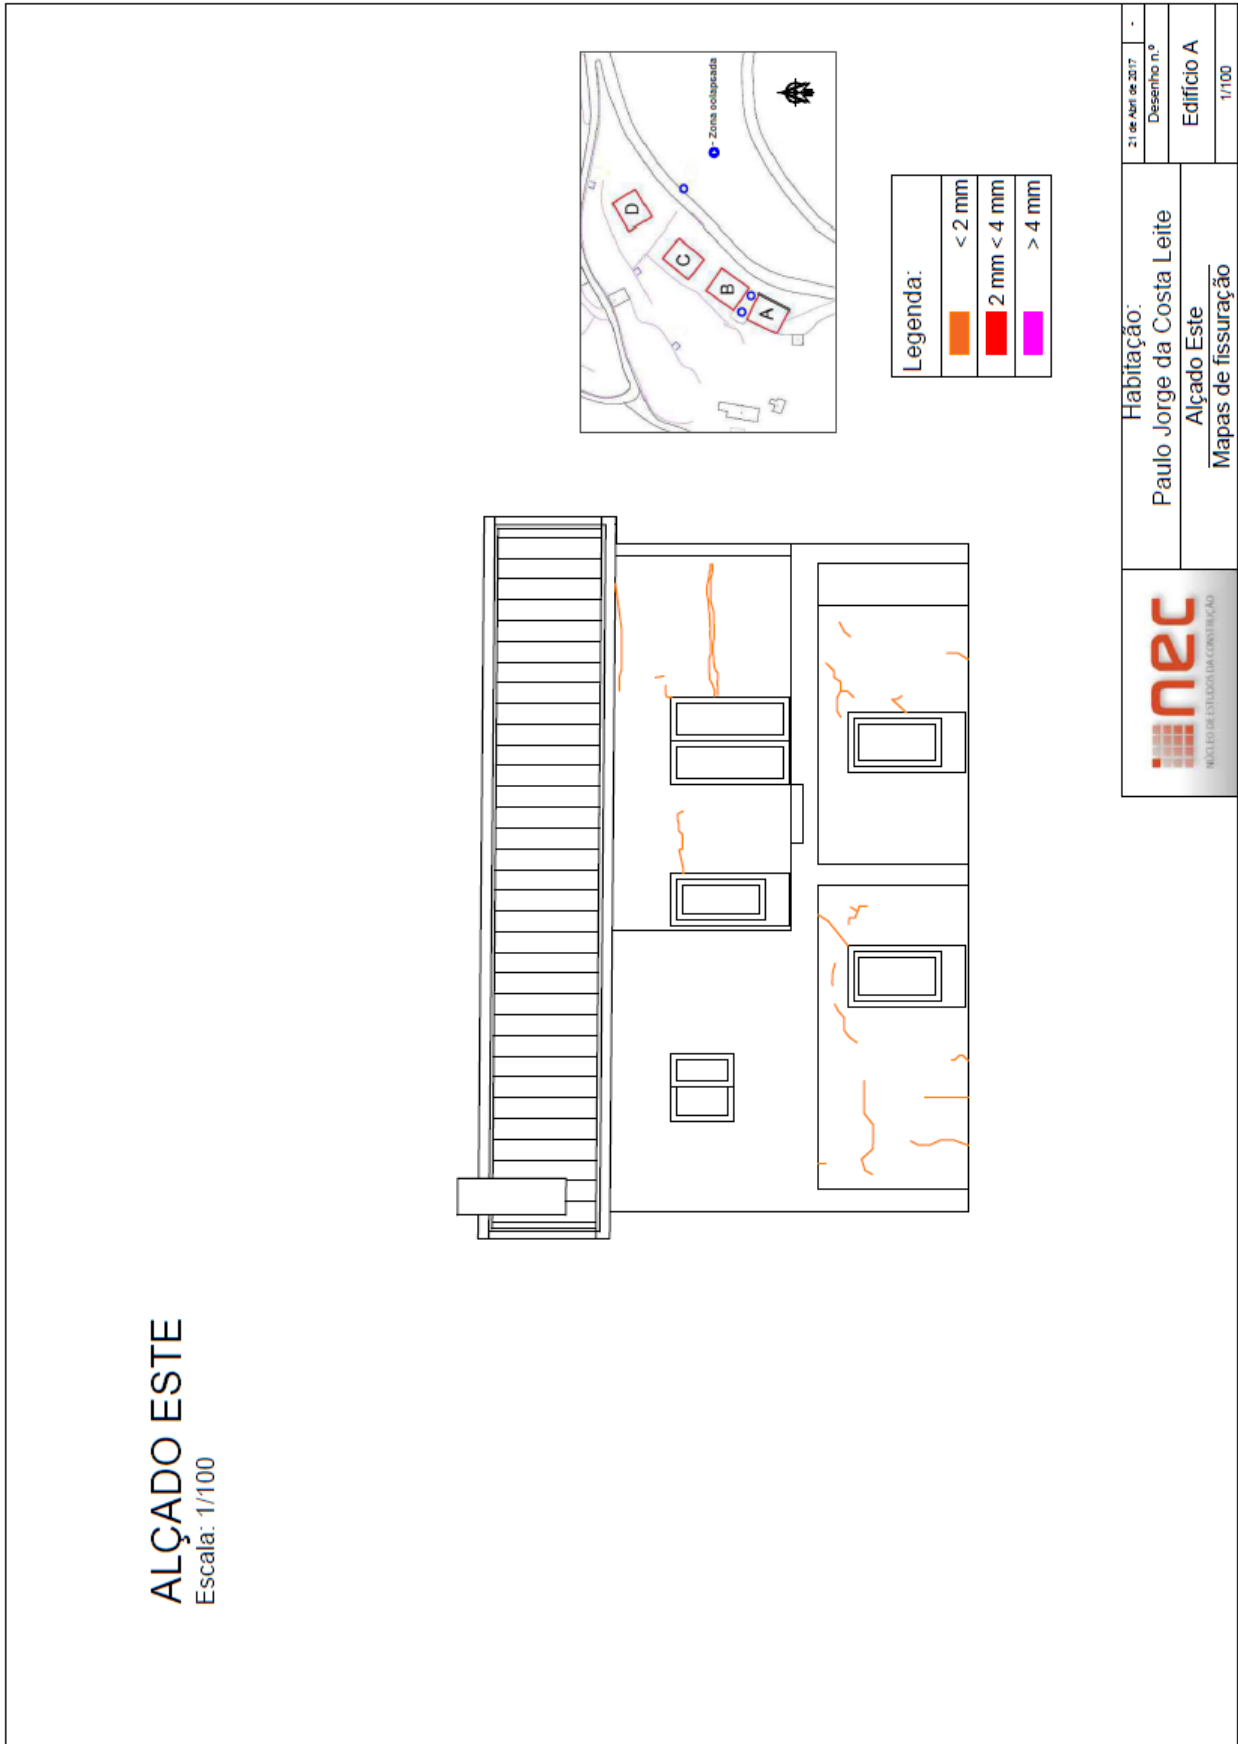
Figura 6.33 - Anomalias detetadas na moradia A – Alçado Este.

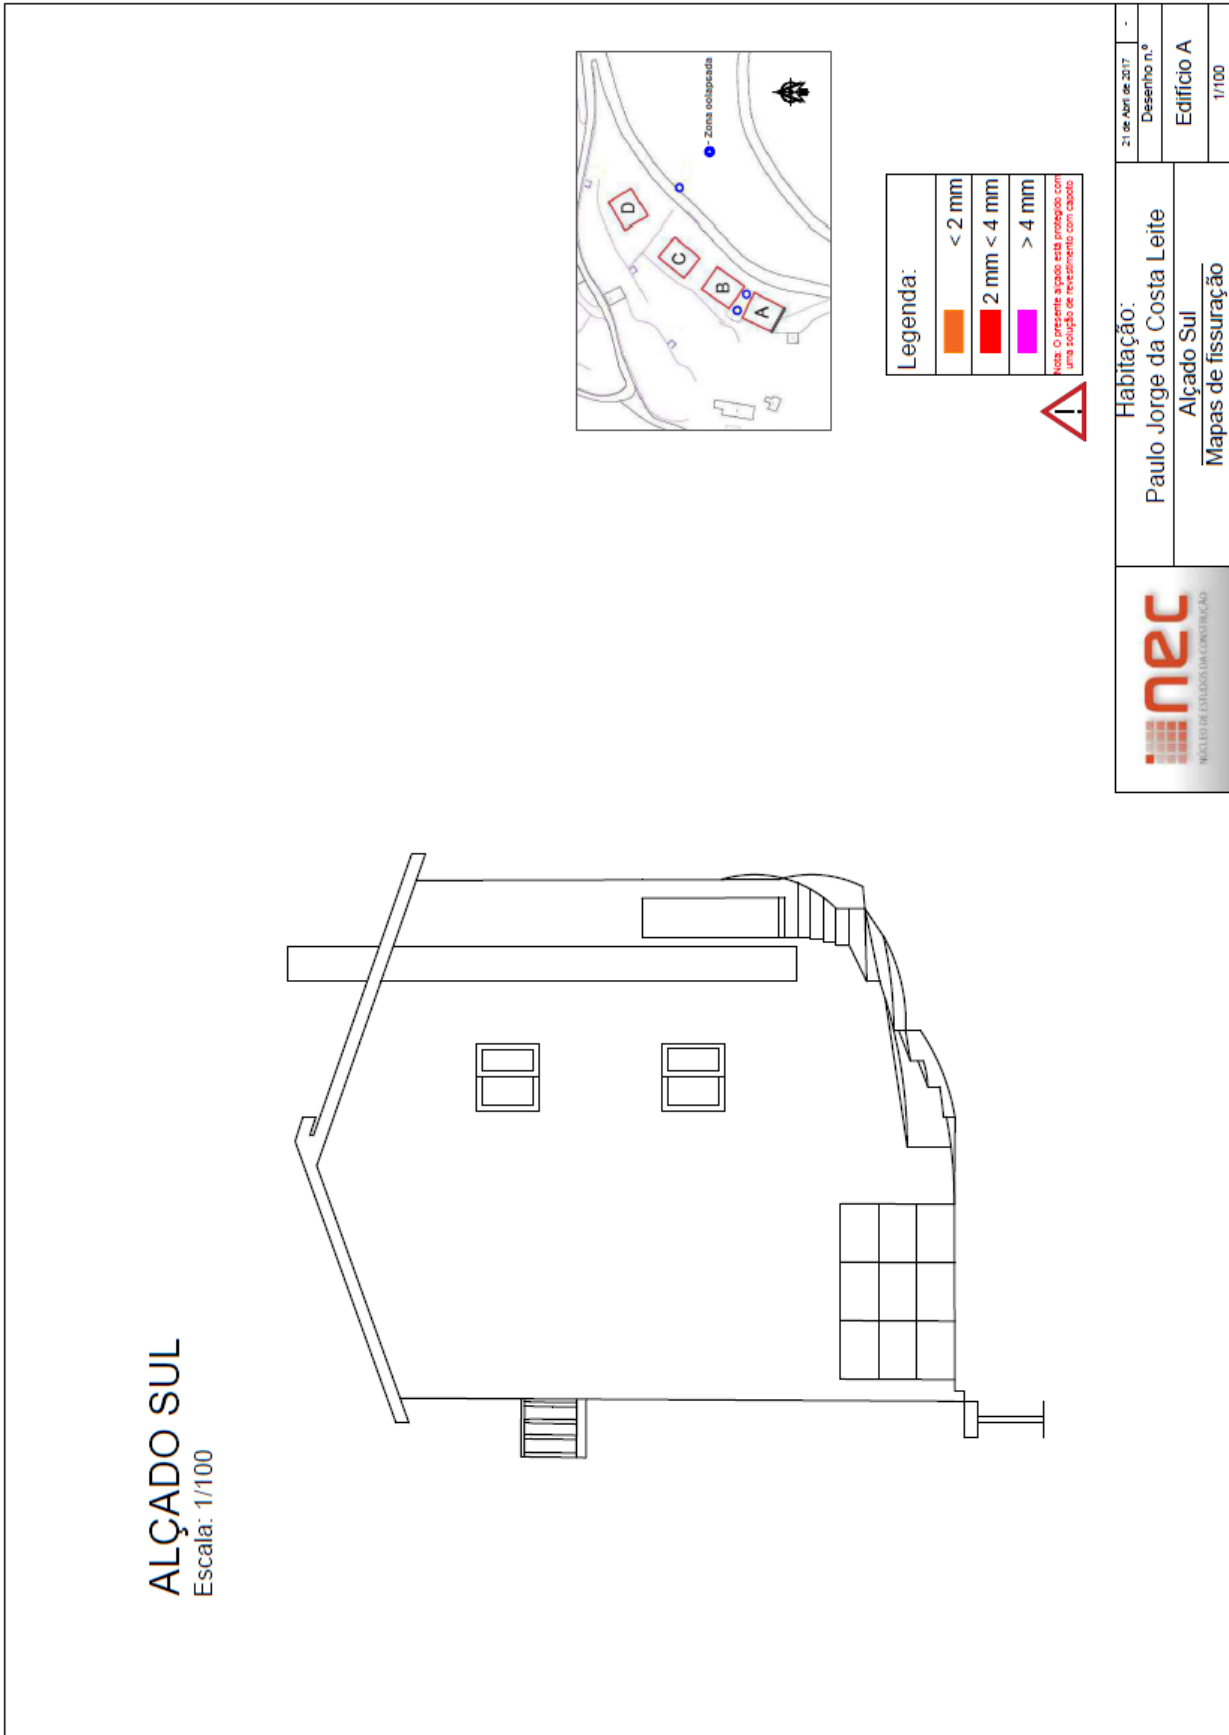
Figura 6.34 - Anomalias detetadas na moradia A – Alçado Sul.

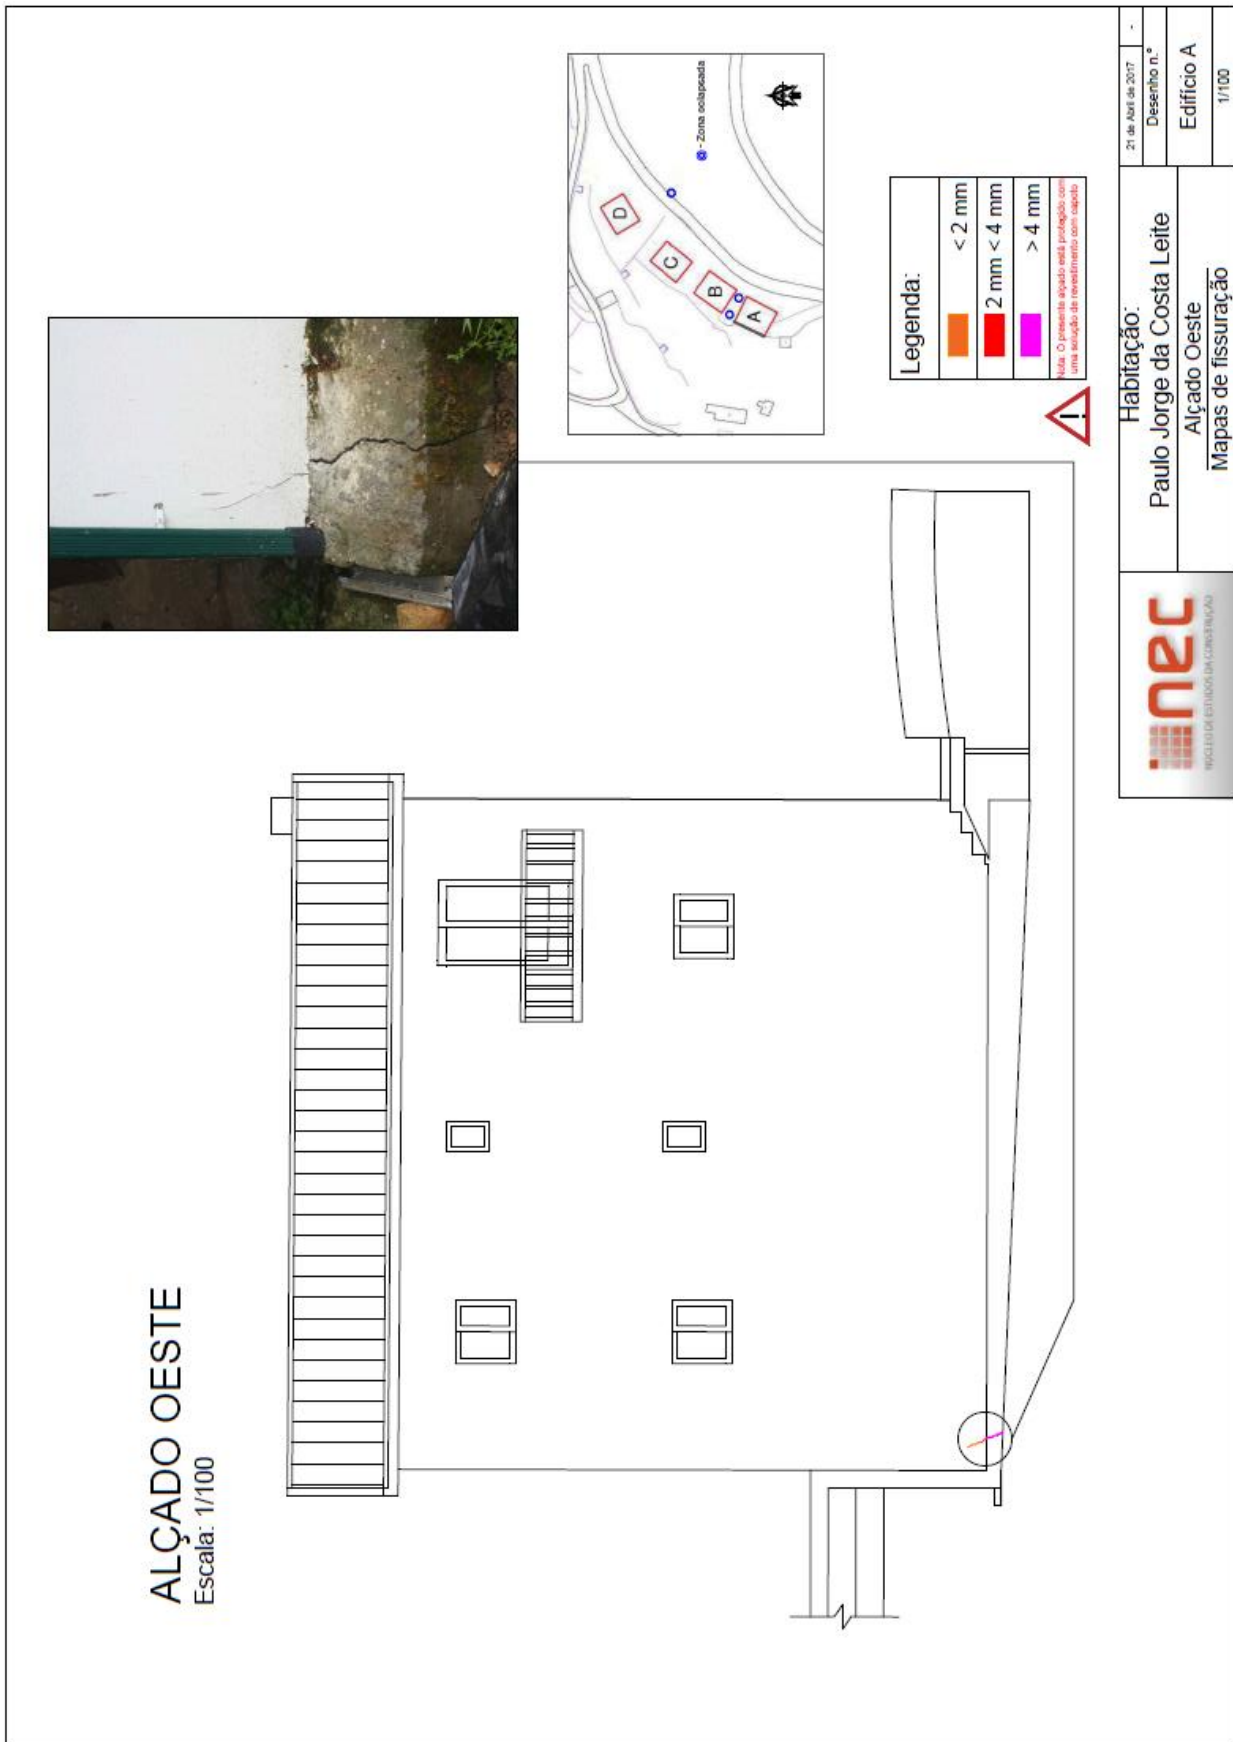
Figura 6.35 - Anomalias detetadas na moradia A – Alçado Oeste.

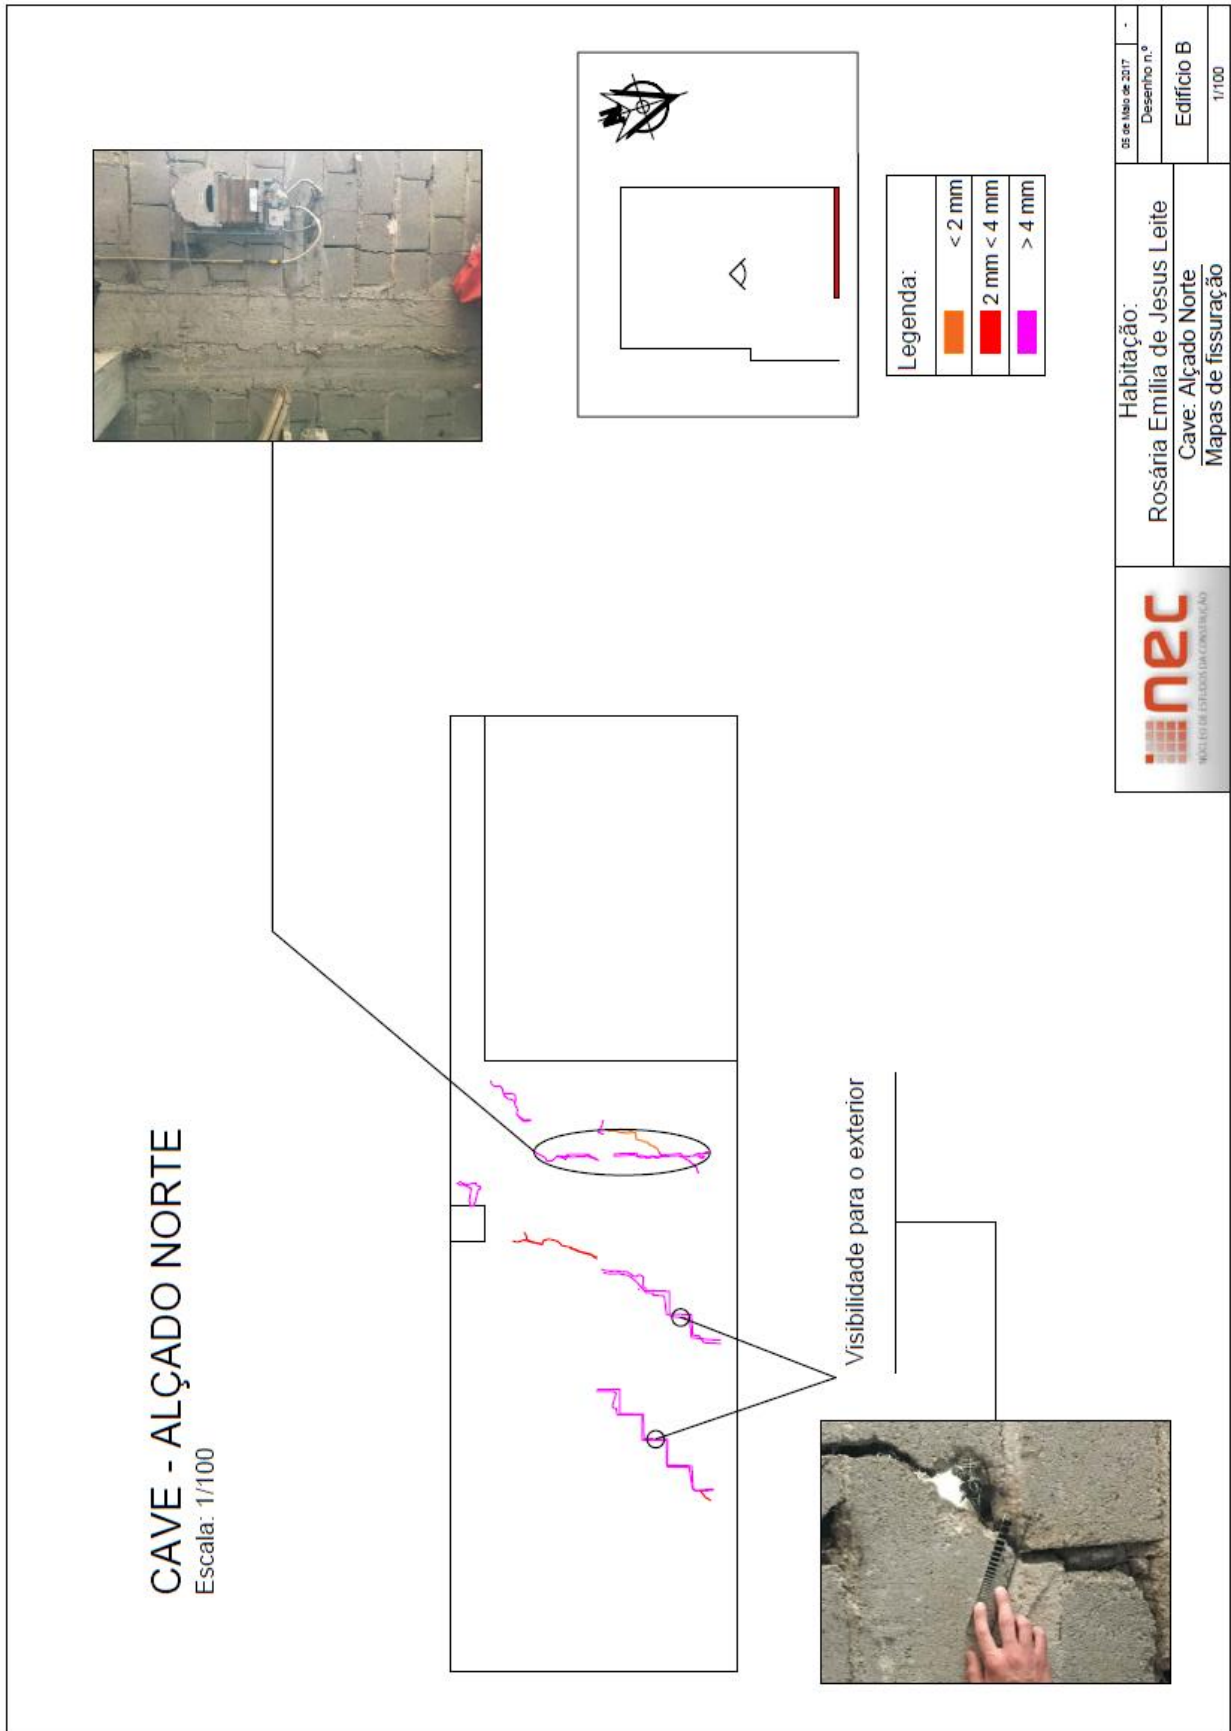
Figura 6.36 - Anomalias detetadas na cave da moradia B – Alçado Norte.

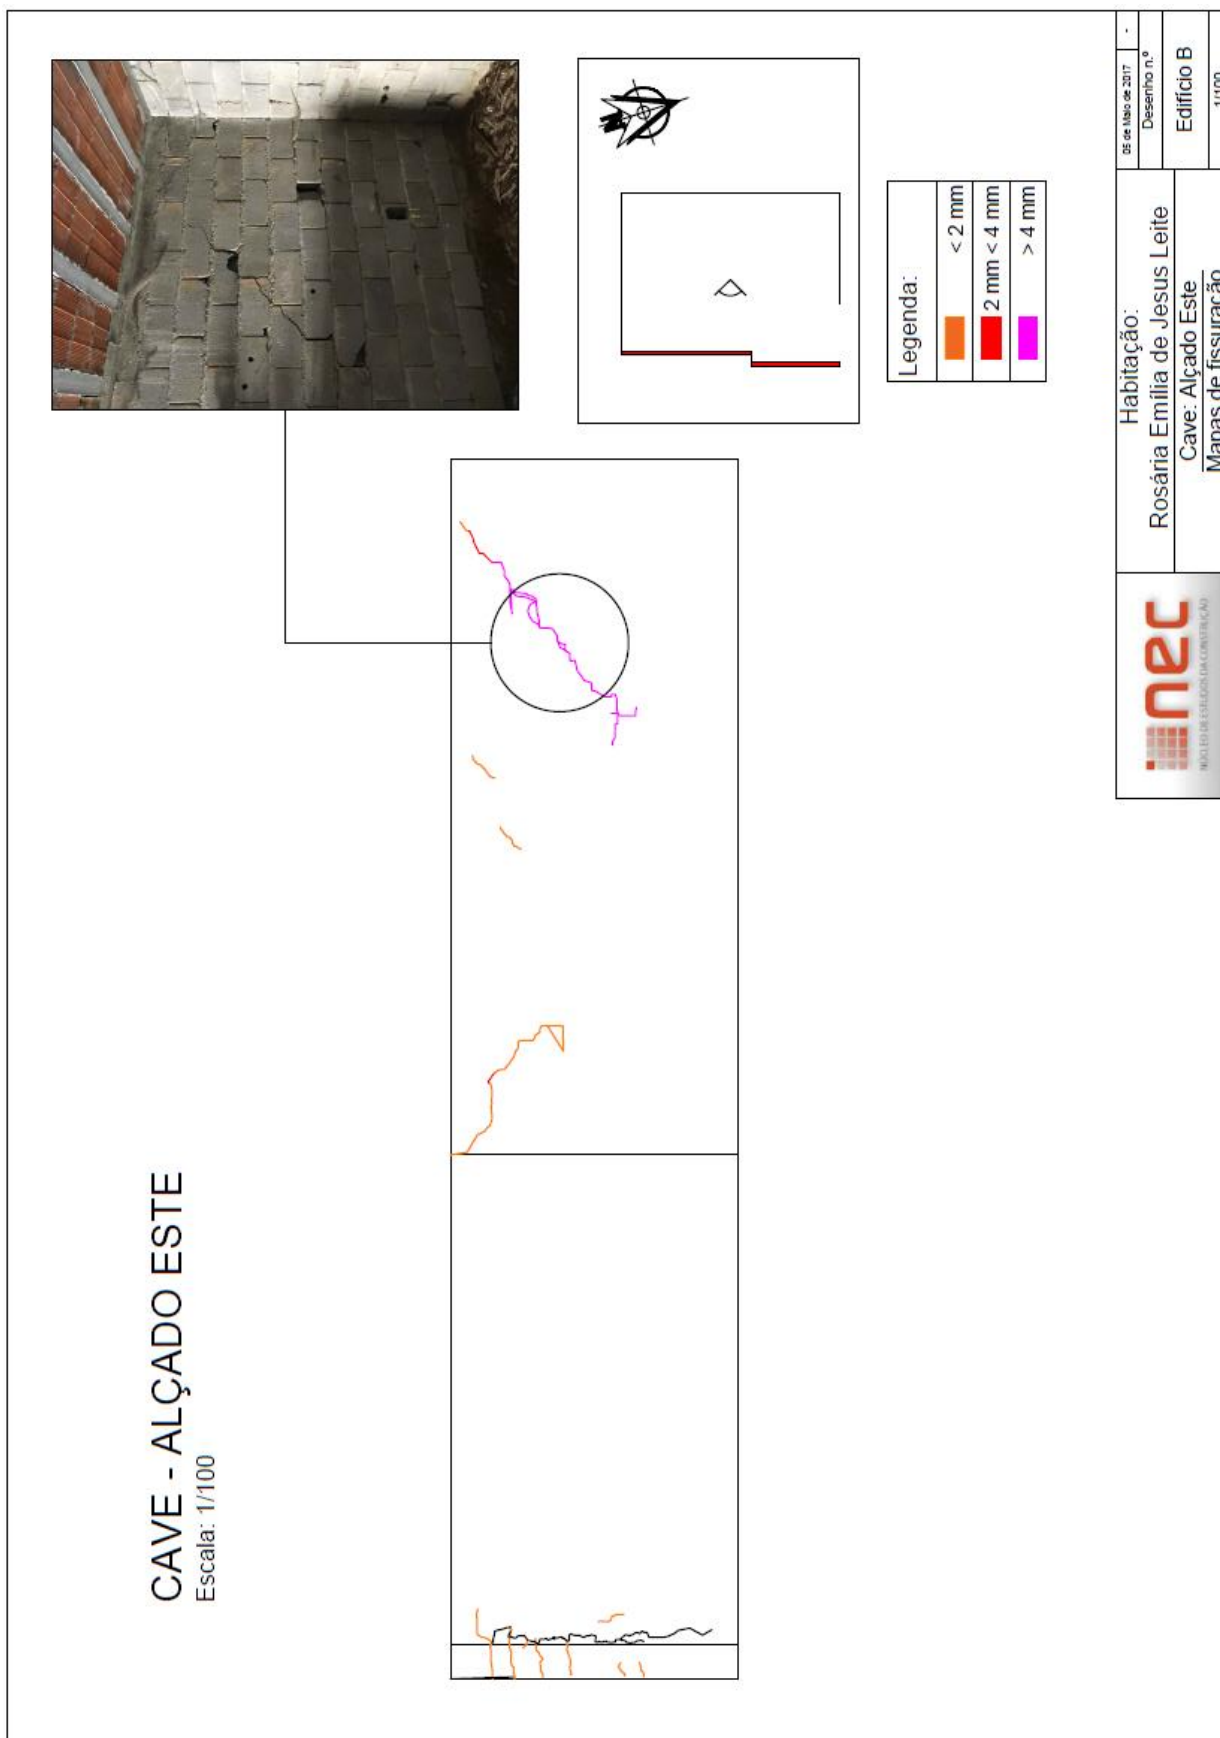
Figura 6.37 - Anomalias detetadas na cave da moradia B – Alçado Este.
