**Met. de abord. de cen. de inst. geotecn..
Casos de est. do talude de Mourilhe, das
minas de S. Cristóvão, do talude dos Esc. e
da Ponte sob. o rio Lo.**

METODOLOGIAS DE ABORDAGEM DE CENÁRIOS DE INSTABILIZAÇÃO GEOTÉCNICA. CASOS DE ESTUDO.

Relatório de Estágio submetido para satisfação parcial dos requisitos do grau de

MESTRE EM ENGENHARIA CIVIL – RAMO DE ESTRUTURAS

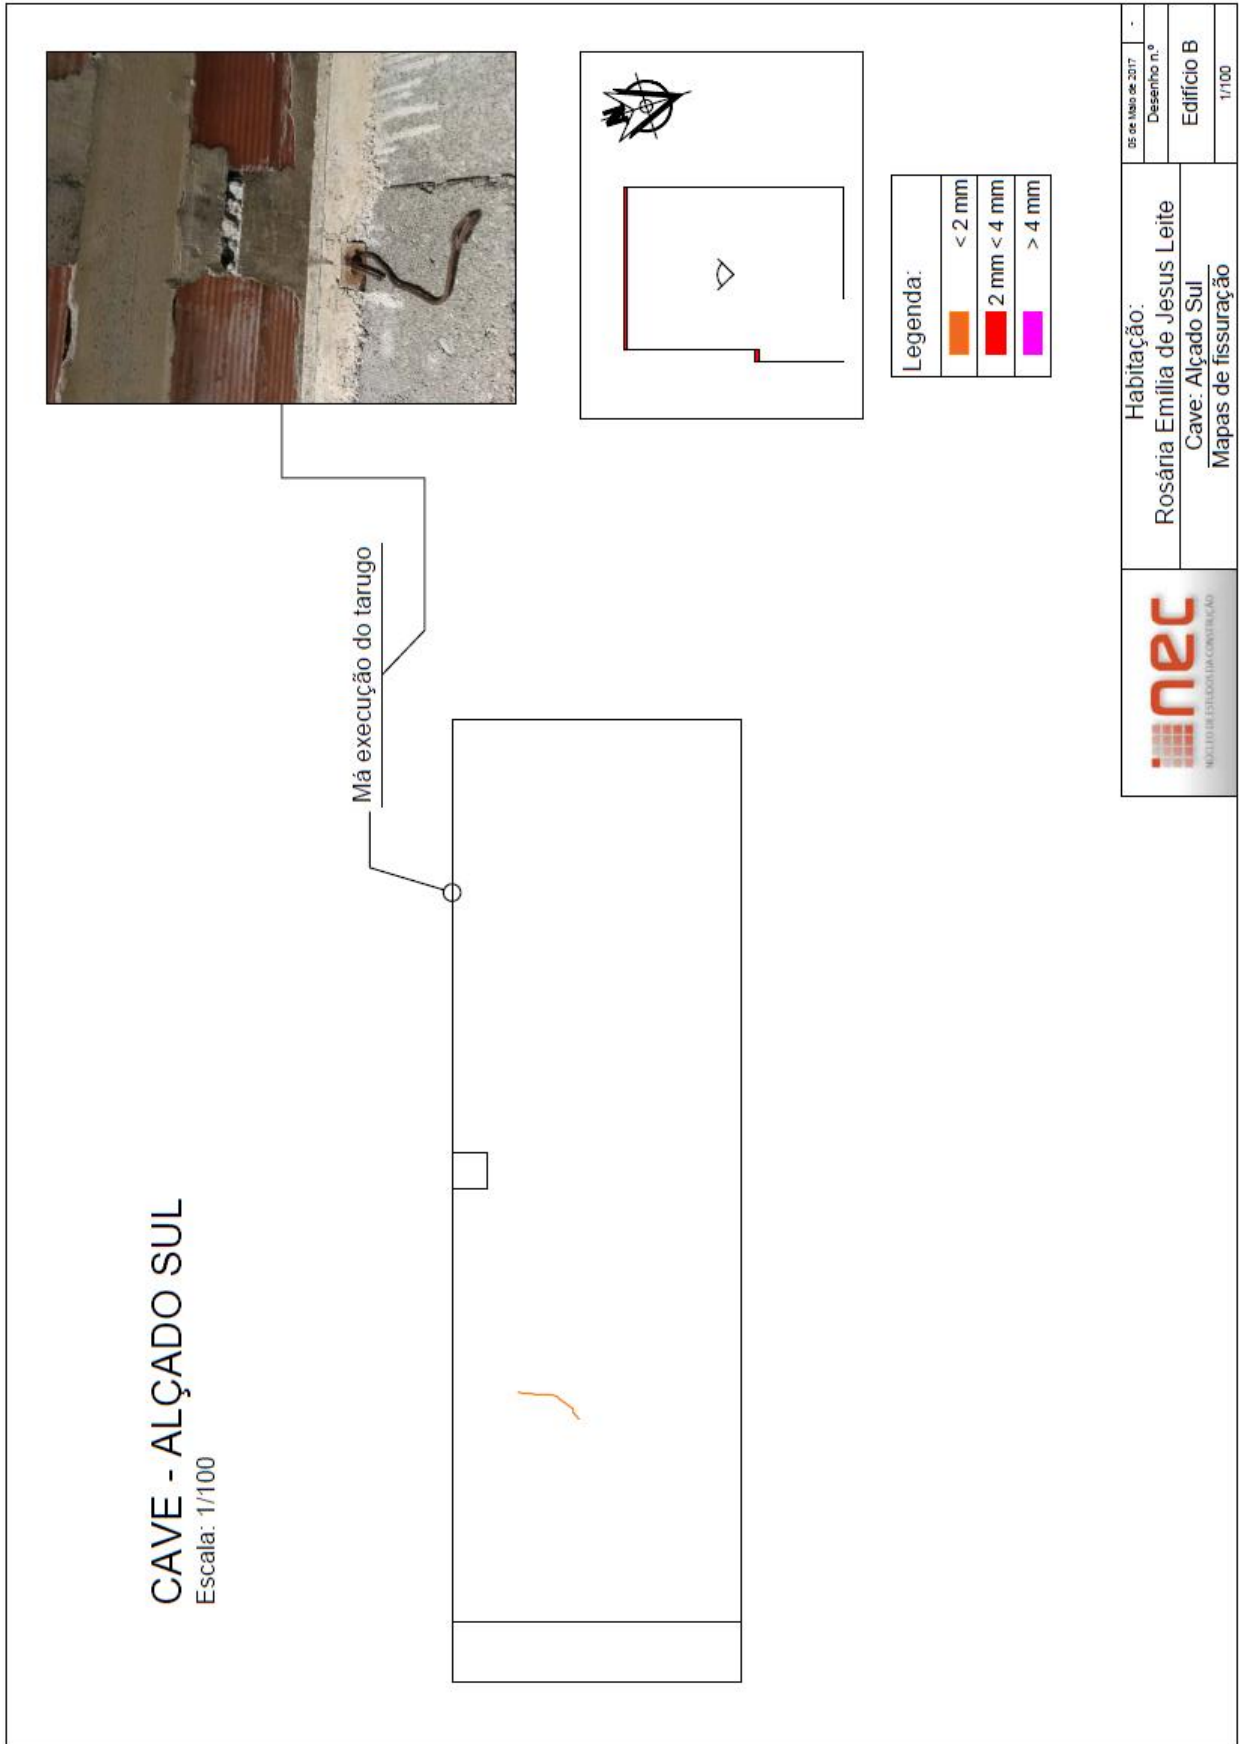
Figura 6.38 - Anomalias detetadas na cave da moradia B – Alçado Sul.

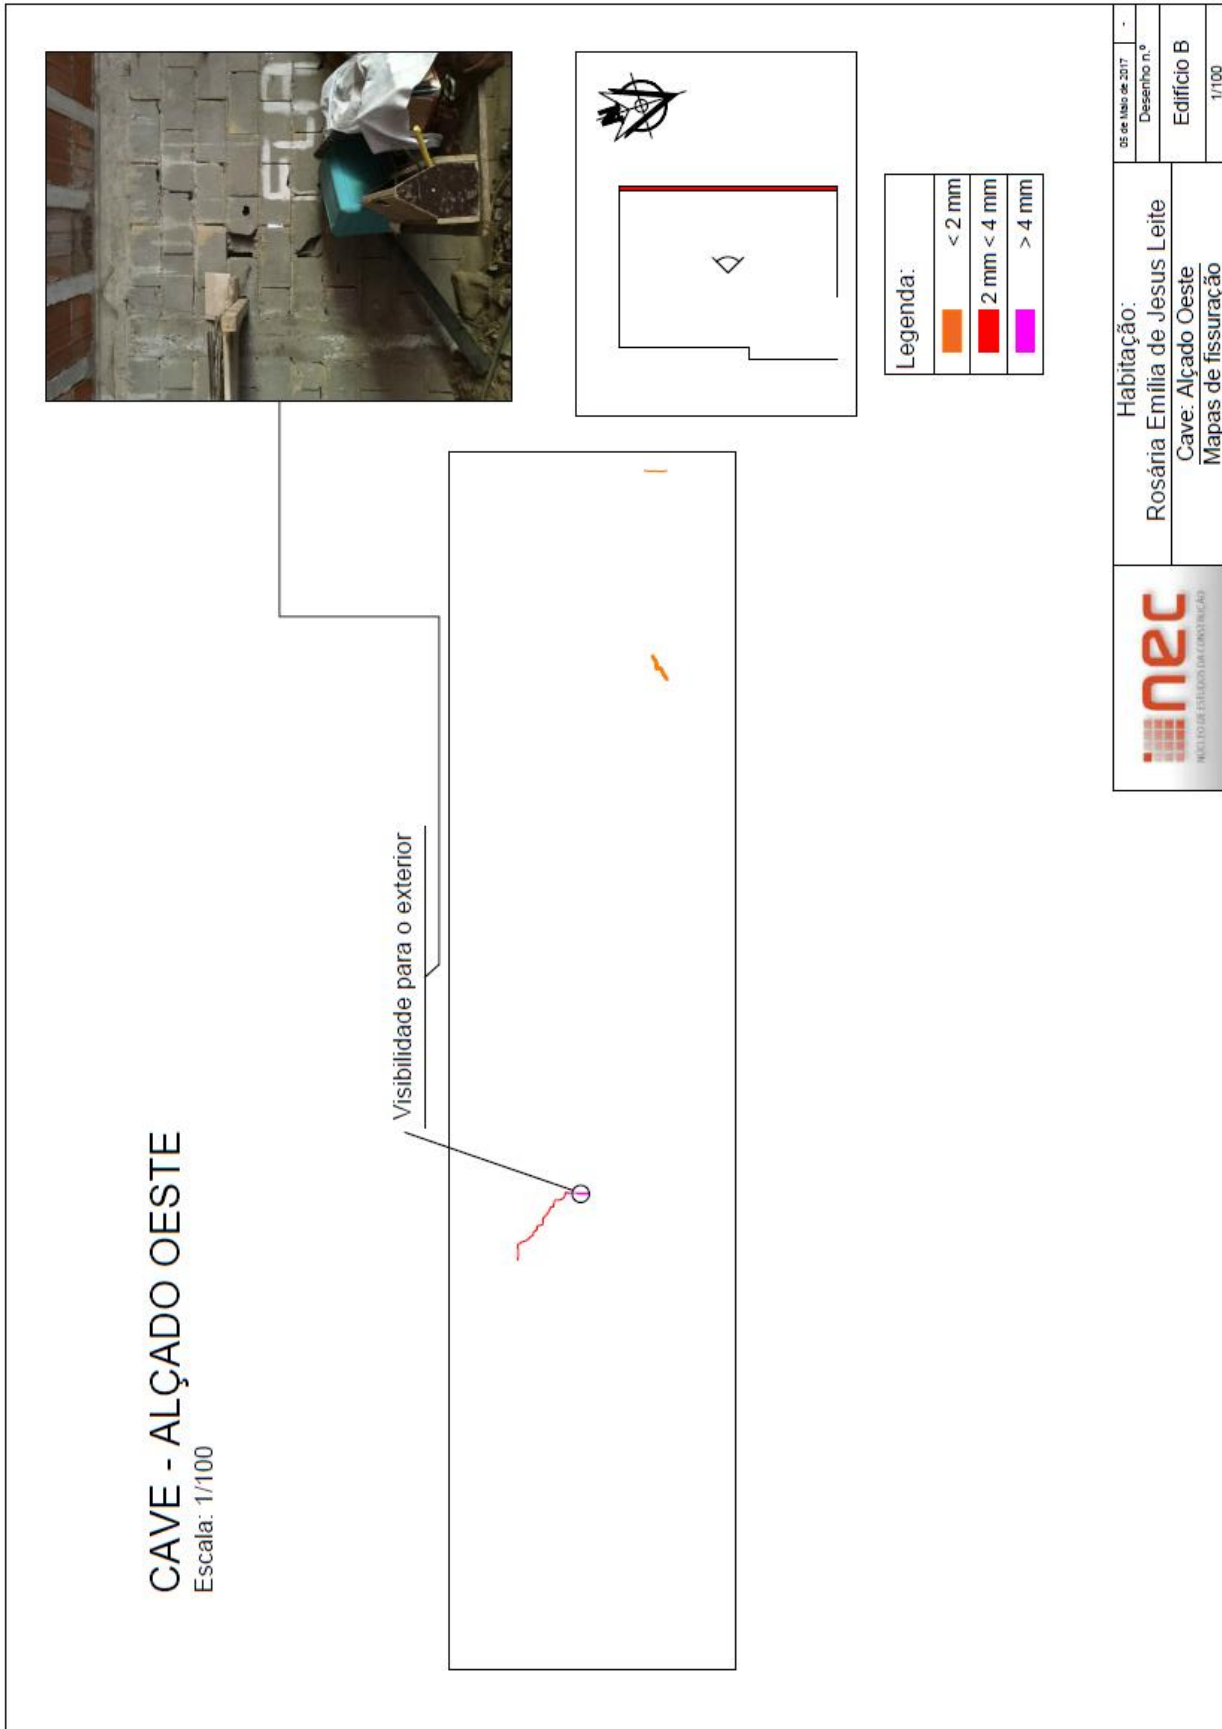
Figura 6.39 - Anomalias detetadas na cave da moradia B – Alçado Oeste.

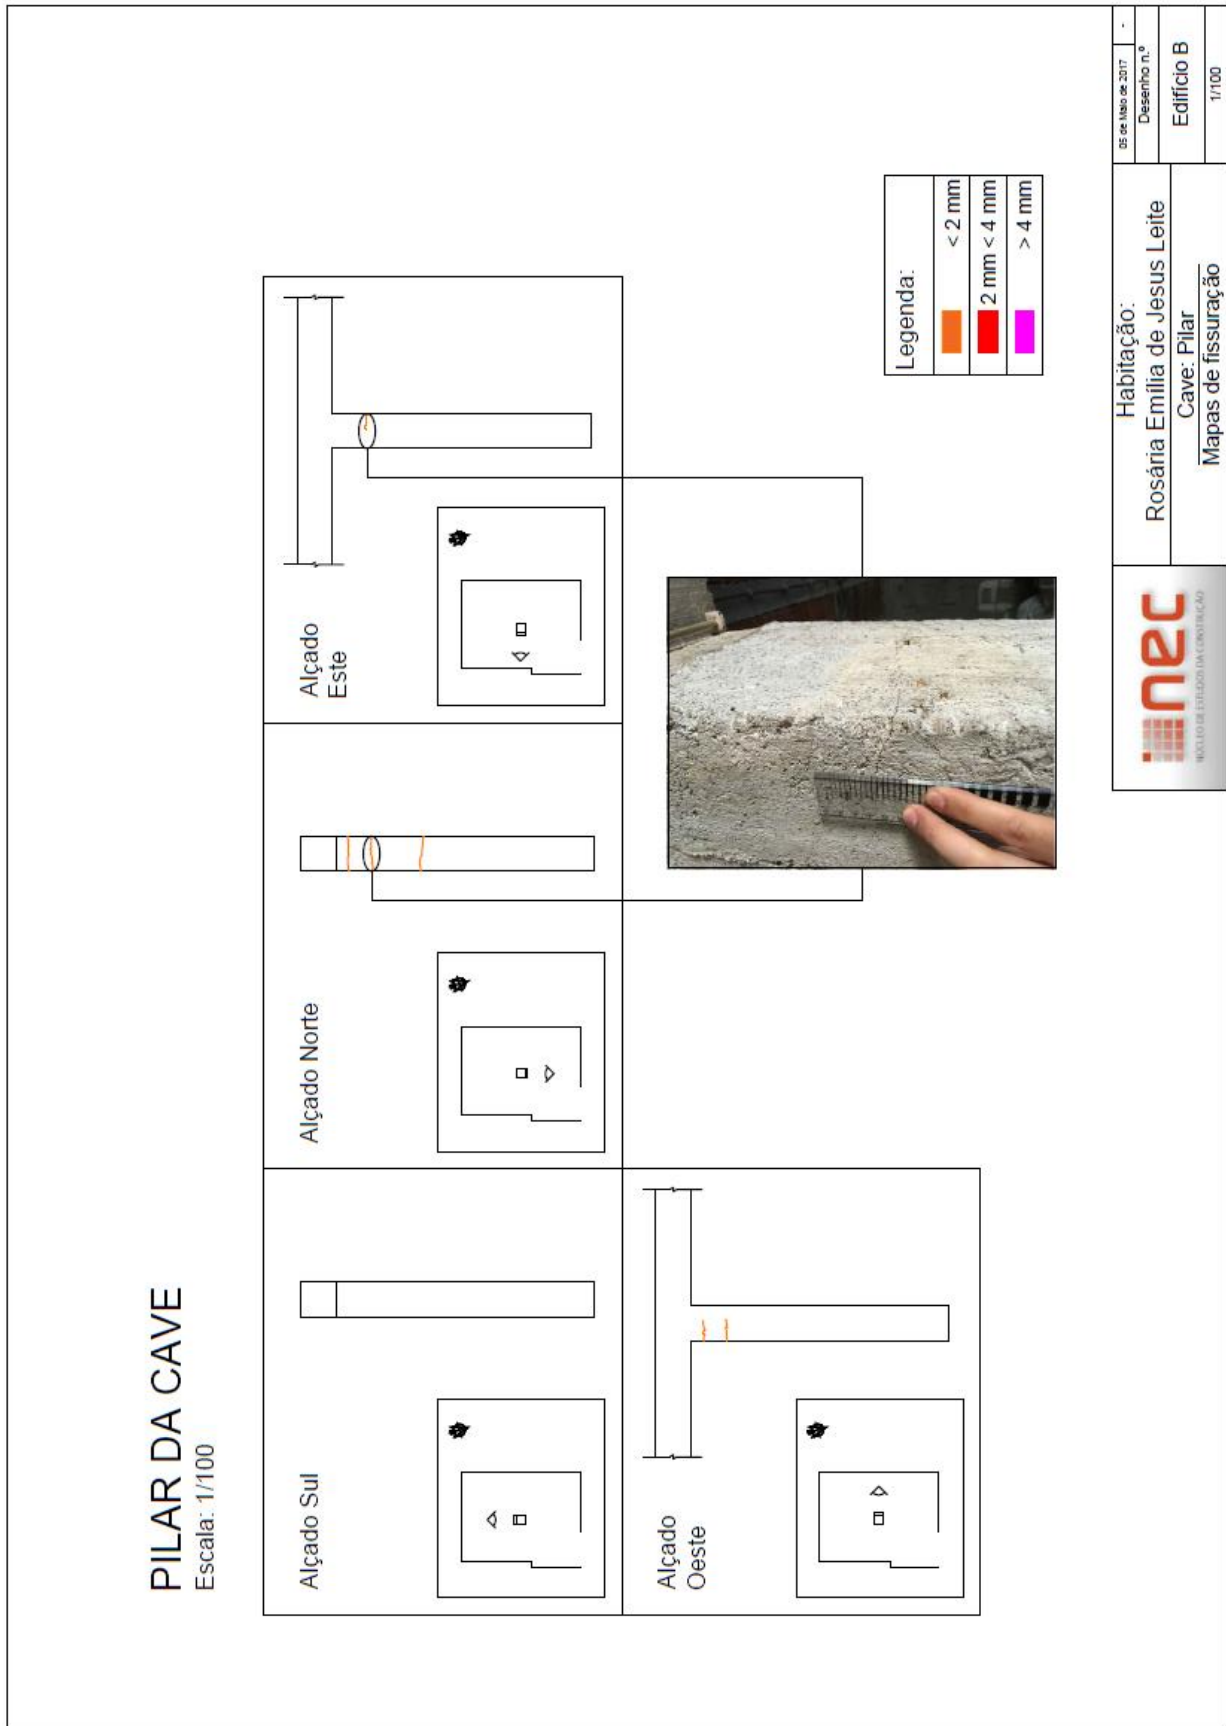
Figura 6.40 - Anomalias detetadas no pilar da cave da moradia B.
