INSTITUTO SUPERIOR DE ENGENHARIA DO PORTO

Curso de Mestrado em
ENGENHARIA CIVIL - CONSTRUÇÕES

Relatório de Estágio

AVALIAÇÃO DO ESTADO DE CONSERVAÇÃO DE FACHADAS E ENSAIOS DE
ARRANCAMENTO DE ELEMENTOS EM AÇO DE PRÉ-ESFORÇO COLADOS COM
RESINA EPOXY A PROVETES DE PEDRA NATURAL

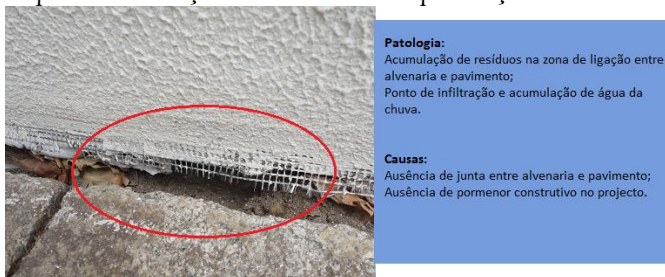
Figura 4 - Imagem elucidativa da anomalia verificada em remates

5	<p>Os remates e ligações entre elementos e fachada não foram devidamente executados permitindo infiltração de água por estes pontos. Junto ao pavimento, observa-se armadura à vista (fibra de vidro) não existindo qualquer elemento que assegure a impermeabilização e protecção da fachada.</p>	_2_
-----	--	-----

Proposta de melhoria: para o caso apresentado, especificamente na zona de ligação entre o revestimento de alvenaria e os blocos de pedra deveria ter-se realizado uma pequena junta, recorrendo a um mastique com resistência aos UV, sais, rasgo e com características de resistência mecânica que absorvessem os movimentos provocados pelos diferentes coeficientes de dilatação da argamassa de revestimento e da pedra. Com este pormenor técnico seria evitada a infiltração de água nestes pontos melhorando o comportamento e aumentando a durabilidade da fachada.

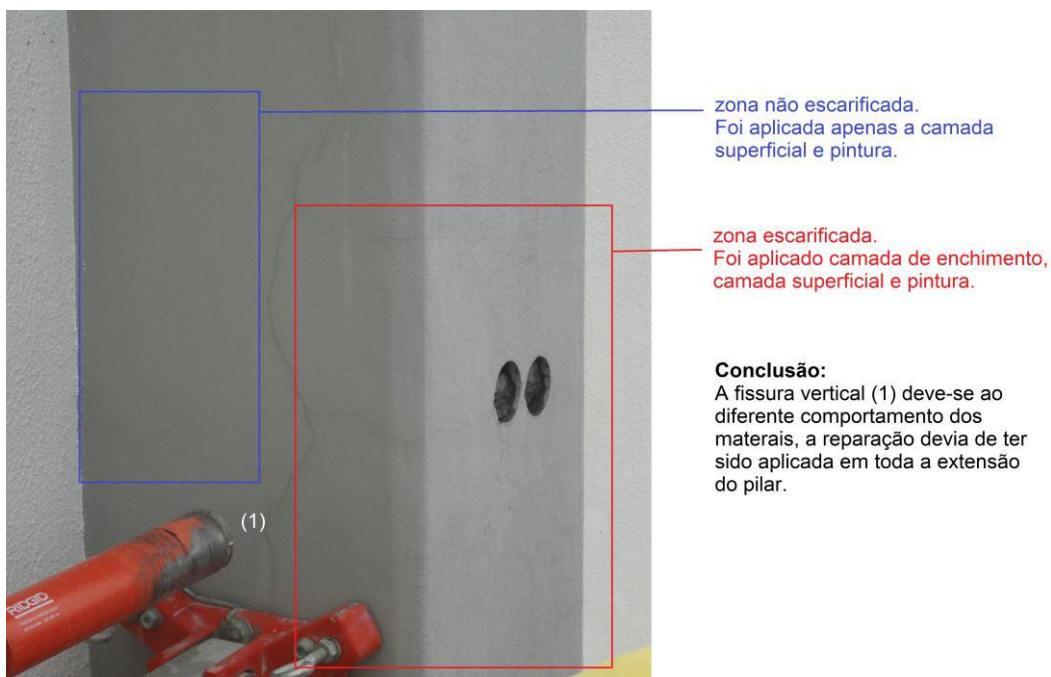
Figura 65 - Identificação e zoneamento de carotes executadas

Observa-se nos pilares deste pavilhão o aparecimento de micro-fissuras, todas de espessura inferior a 0,3mm e aparentemente superficiais. Ainda se verifica em algumas destas fissuras o aparecimento de “babados” de cor clara.

Pode-se afirmar que os diferentes coeficientes de dilatação térmica dos materiais provocam pequenos aumentos de volume, aumentando a pressão e tensões entre as diferentes camadas (base e camada de reparação) resultando em micro-fissuração, fenómeno mais evidente na fachada a Sul onde os coeficientes de dilatação térmica são mais evidentes.
