## **Metodologias Construtivas Utilizadas pela Porto Vivo, SRU**

# **METODOLOGIAS CONSTRUTIVAS UTILIZADAS PELA PORTO VIVO, SRU**

Relatório de Estágio submetido para satisfação parcial dos requisitos do grau de

**MESTRE EM ENGENHARIA CIVIL – RAMO DE CONSTRUÇÕES**

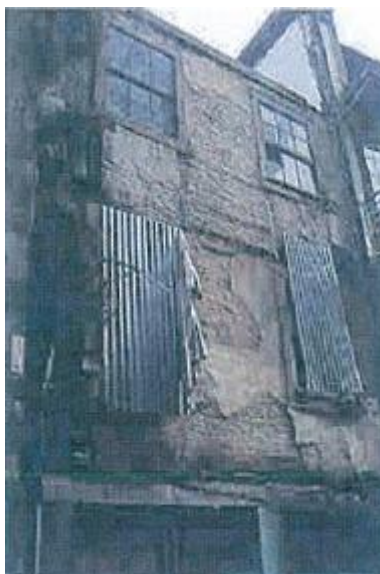
Figura 4.1 – Fachada principal em tabique (Porto Vivo, SRU)

Como se pode observar na Figura 4.1, a fachada principal em tabique apresentava-se num estado avançado de degradação e abandono com grandes probabilidades de ruir.

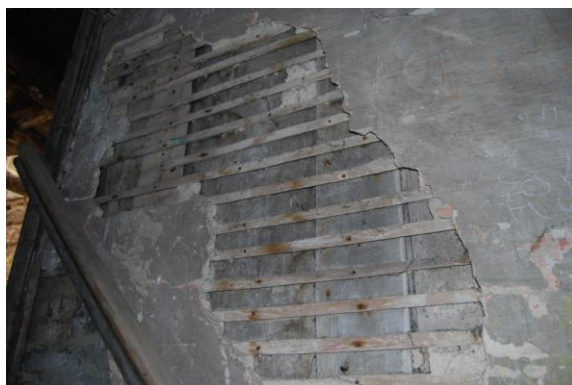
Figura 4.5 – Parede divisória em tabique (Porto Vivo, SRU)

Como se pode ver nas figuras anteriores, as paredes divisórias não se encontravam em bom estado, pois grande parte delas já se encontravam demolidas e as que ainda se encontravam no local estavam com falta de elementos, falta de pintura e algumas fissurações.

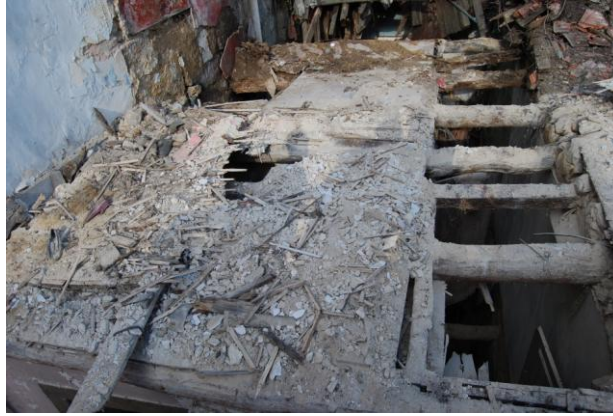
Figura 4.6 – Pavimento intermédio em madeira (Porto Vivo, SRU)

Apenas se conseguiu o acesso à Parcela 3 para visualizar os pavimentos, pois a Parcela 2 estava muito danificada e, portanto, não foi possível verificar o seu interior. A partir do respetivo documento estratégico e das fotografias retiradas do local, pode dizer-se que a constituição do pavimento térreo e intermédio era de madeira. Como se verifica na Figura 4.6, tanto o pavimento de madeira como as respetivas vigas encontravam-se em mau estado, havendo falta de elementos e certamente muita humidade o que diminui consideravelmente a resistência de ambos, acabando mesmo por terem sido demolidos.

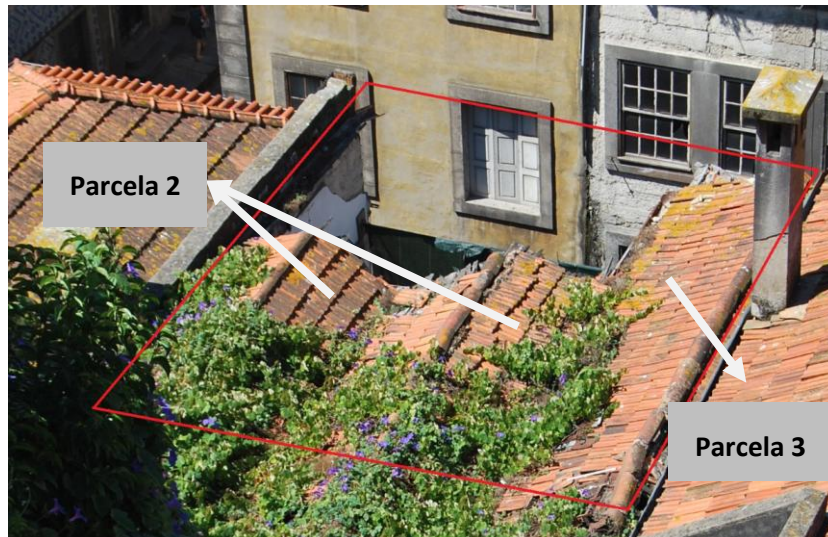
Figura 4.7 – Vista aérea da cobertura inicial da Operação A (Porto Vivo, SRU)

Na primeira visita que foi feita aos edifícios antes de se proceder à reabilitação, verificou-se que parte da cobertura da Parcela 2 já não se encontrava no local e possivelmente ruiu devido ao mau tempo e ao mau estado de conservação em que se encontrava a cobertura e o edifício. Na Parcela 3 foi possível observar a cobertura e verificou-se que era de duas águas e revestida com telha cerâmica. Está representado na Figura 4.7 a cobertura que se encontrou na Operação A antes de se iniciar o processo de reabilitação.

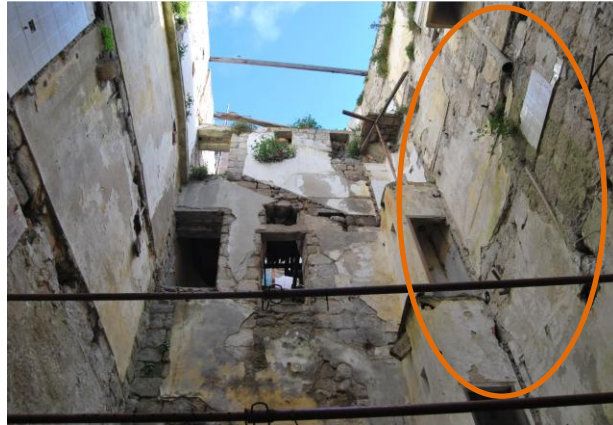
Figura 4.54 – Parede meeira em alvenaria de pedra (Porto Vivo, SRU)

depois de serem lavadas (tendo cuidados com a pressão de água a que o granito resiste sem que se deteriore) e tratadas foram mantidas para o edifício que se reabilitou.

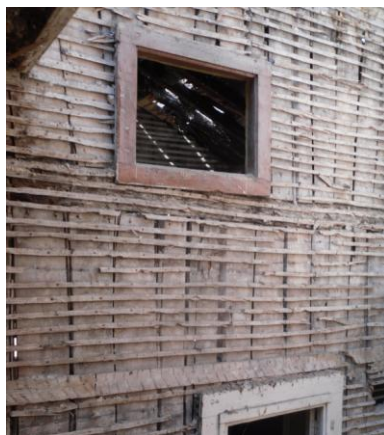
Figura 4.56 – Parede divisória em tabique (Porto Vivo, SRU)

Como se pode ver nas figuras anteriores, as paredes divisórias não se encontravam em bom estado, visto que se verificava sujidade, falta de elementos, falta de pintura e algumas fissurações.

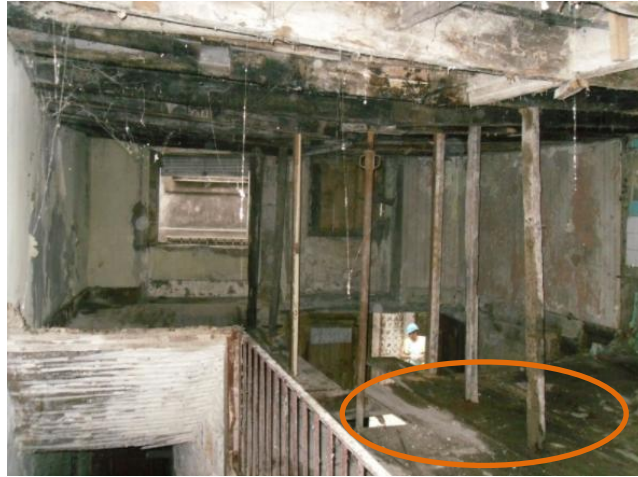
Figura 4.57 – Pavimento intermédio em madeira (Porto Vivo, SRU)

Inicialmente como o edifício se encontrava em ruínas não foi possível aceder ao seu interior e portanto não se tinha a certeza da constituição dos pavimentos. Mas depois de se iniciar o processo de demolição conseguiu-se aceder ao edifício e verificou-se que o pavimento térreo e intermédios eram constituídos por madeira. Como se verifica na Figura 4.57, o pavimento de madeira encontrava-se em mau estado, havendo falta de elementos e certamente muita humidade o que diminuí consideravelmente a sua resistência, acabando mesmo por terem sido demolidos todos os pavimentos.
