Curso de Mestrado em
TECNOLOGIA E GESTÃO DAS CONSTRUÇÕES

**METODOLOGIA DE ANÁLISE DA PATOLOGIA DE FACHADAS
DE EDIFÍCIOS RECENTES COM SISTEMA ETICS**

José Oliveira, N° 1000891

Setembro de 2011

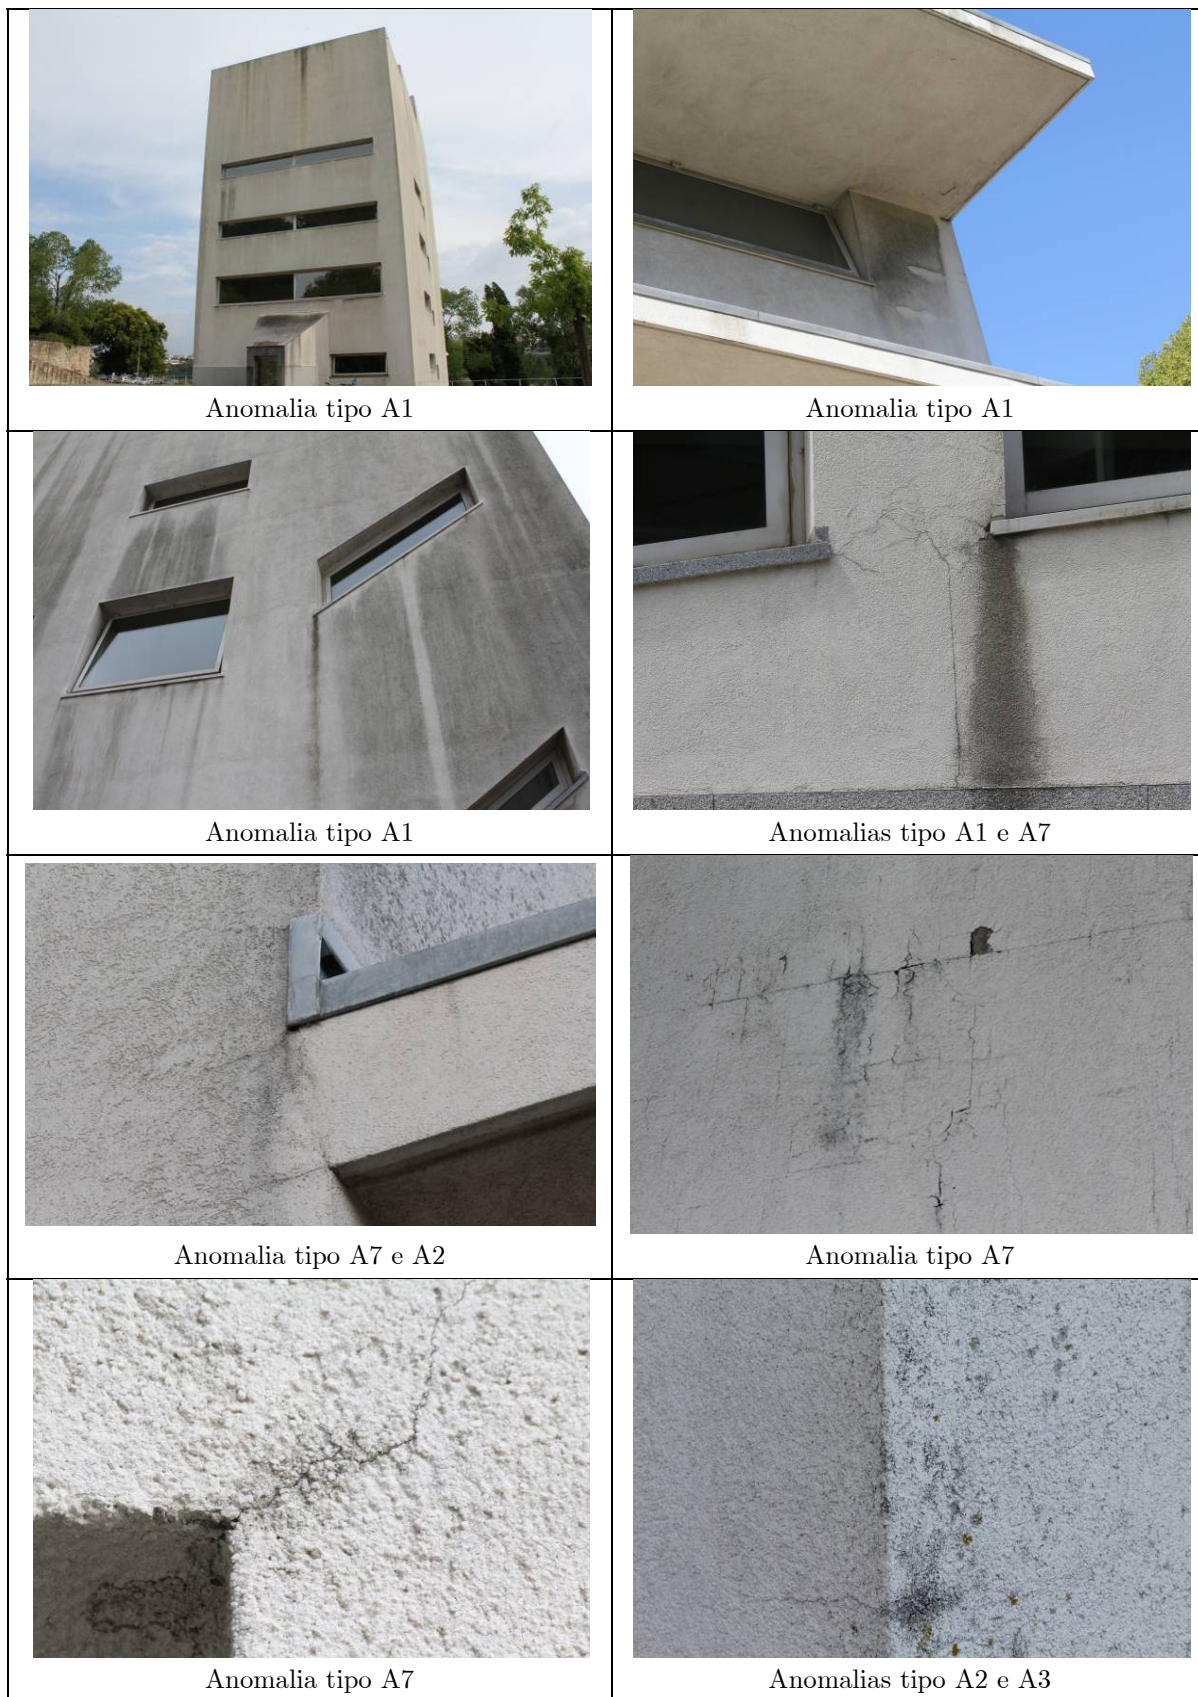
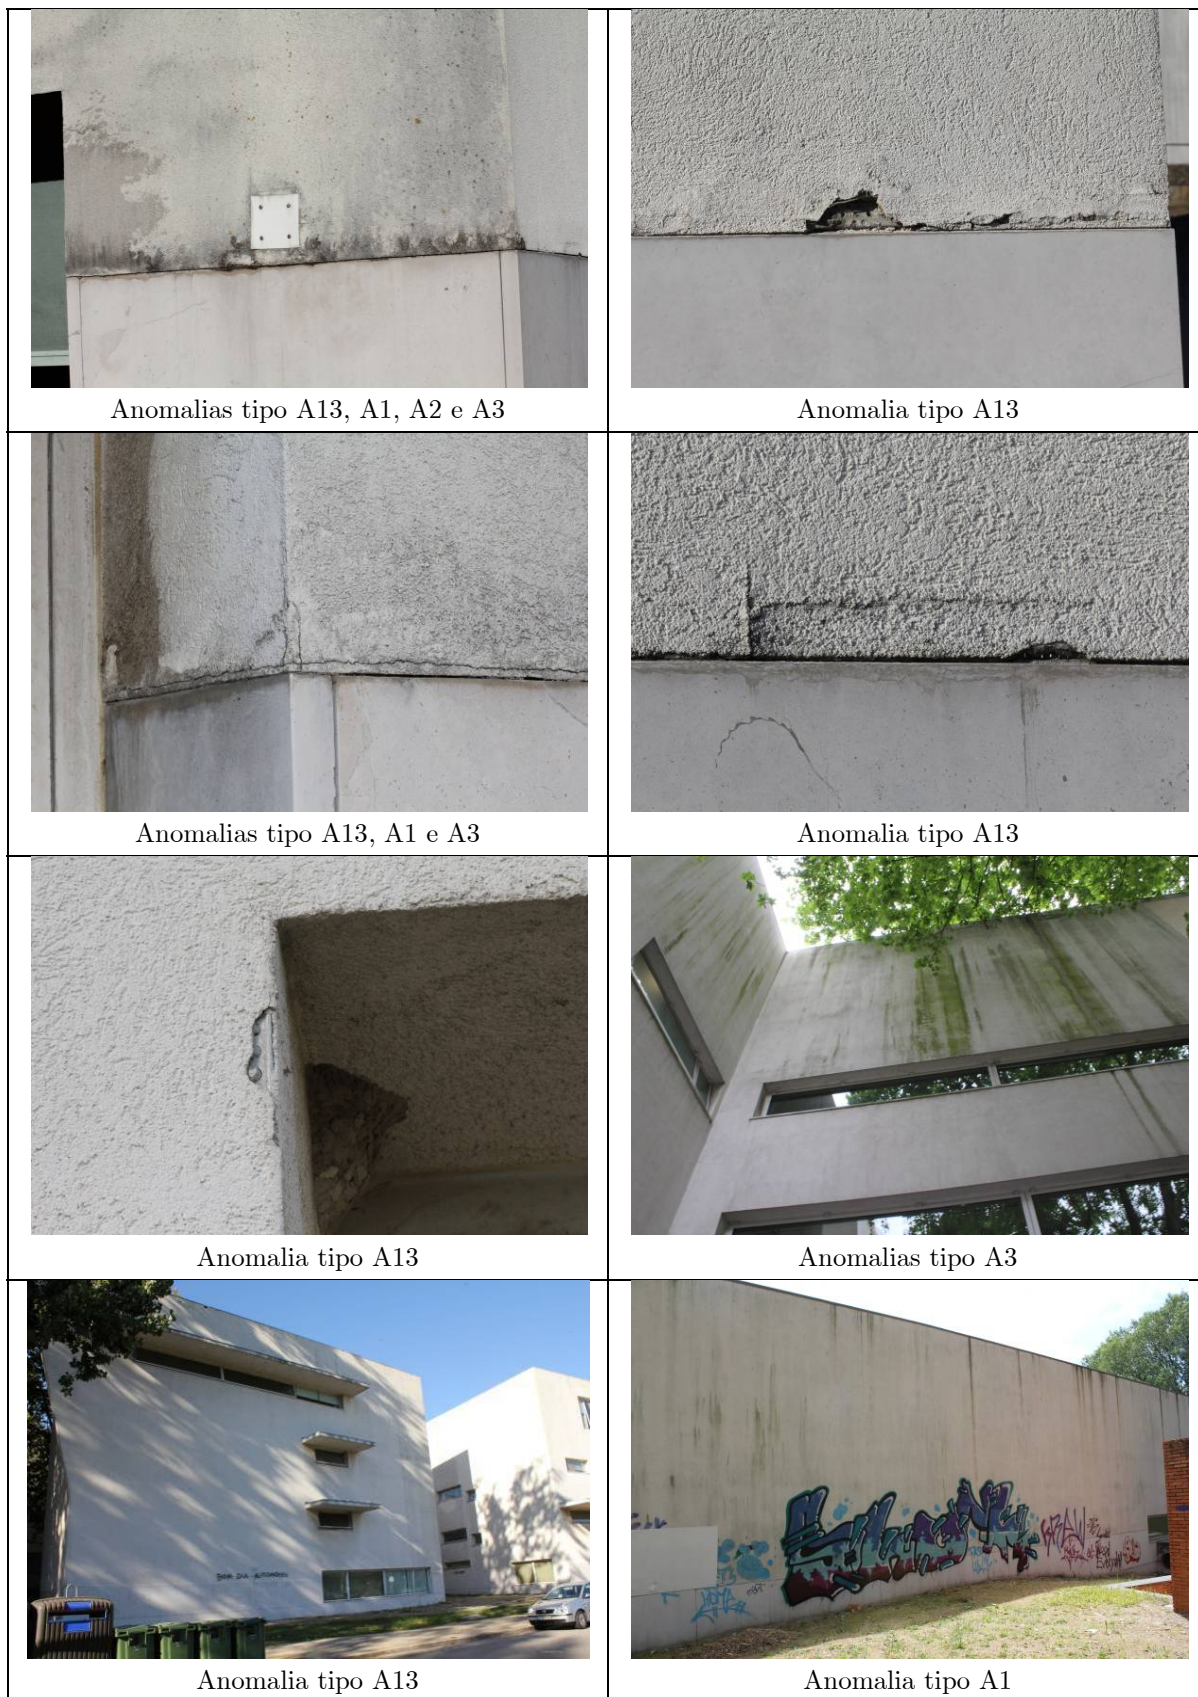
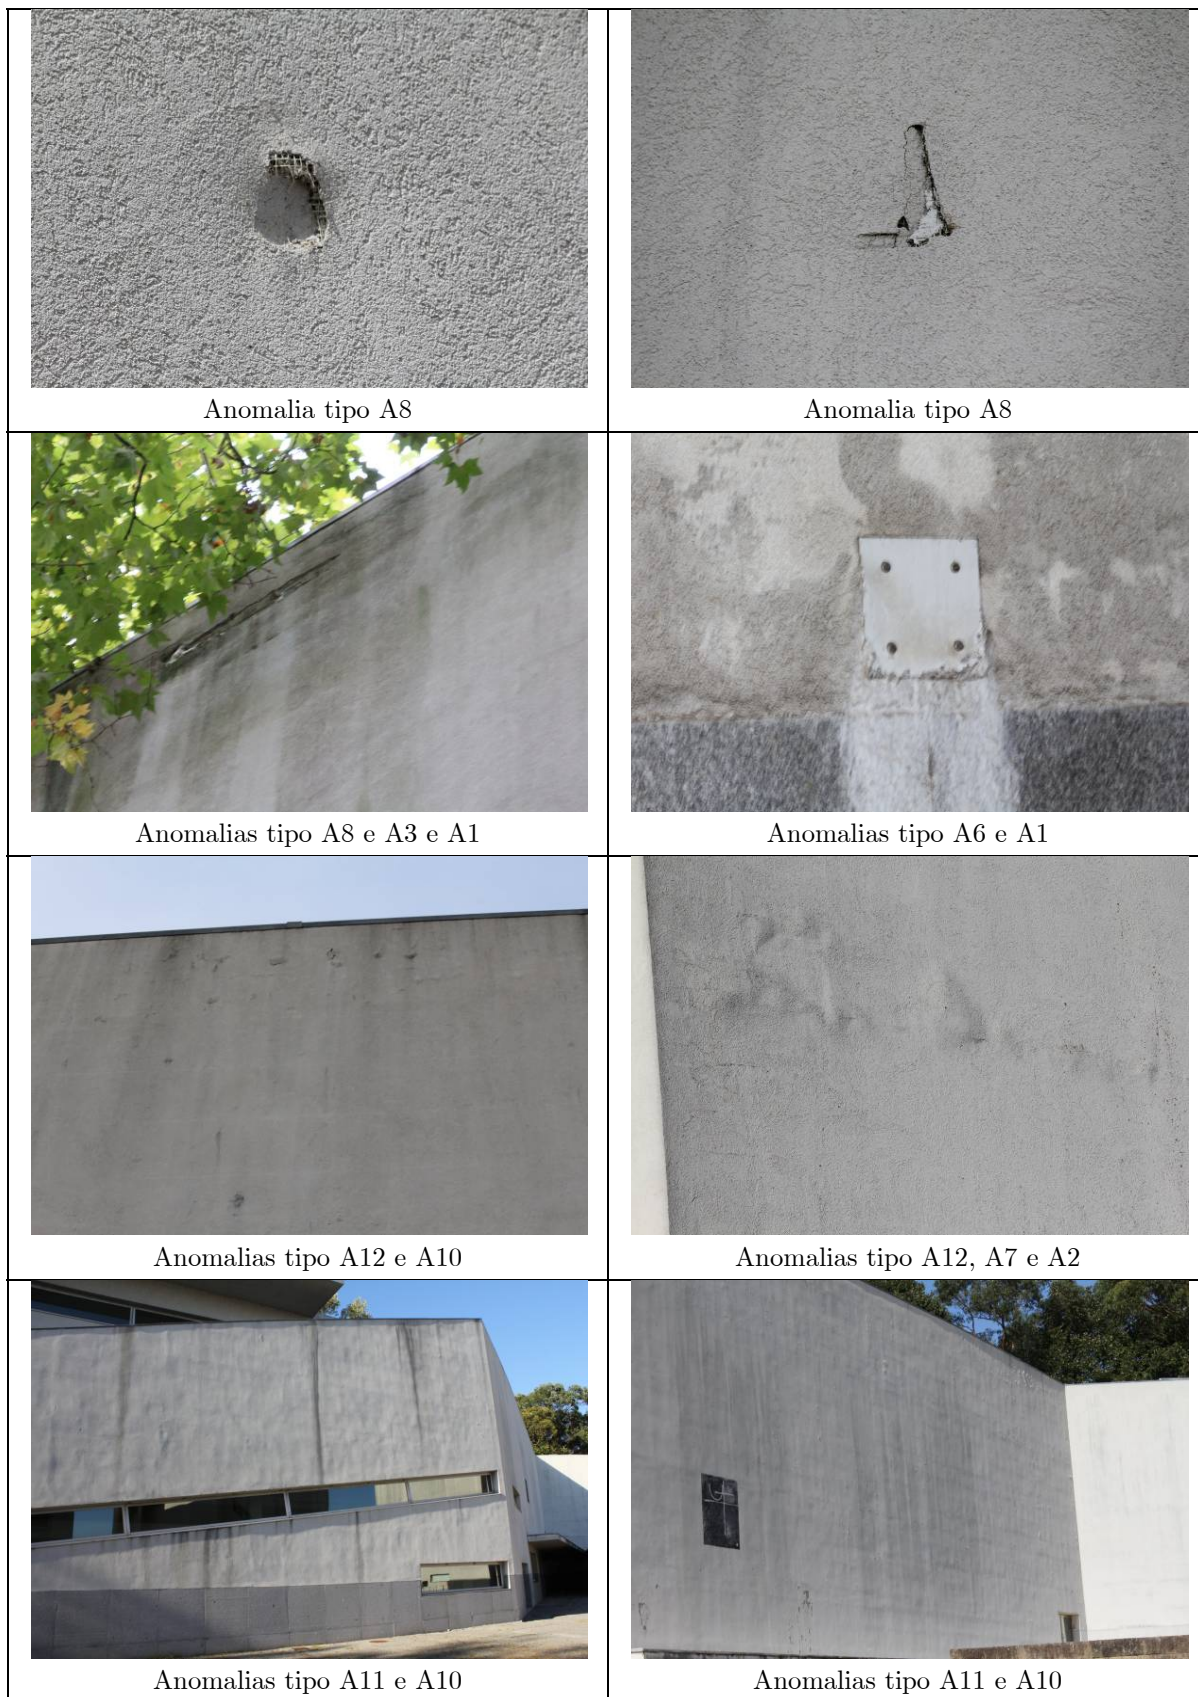
Na Figura 4.3 ilustram-se os diferentes tipos de manifestações patológicas observadas nos edifícios da FAUP, por ordem decrescente de ocorrências, embora algumas das imagens contenham mais do que um tipo de anomalias.

Figura 4.3 – Exemplos de anomalias observadas nos edifícios da FAUP.

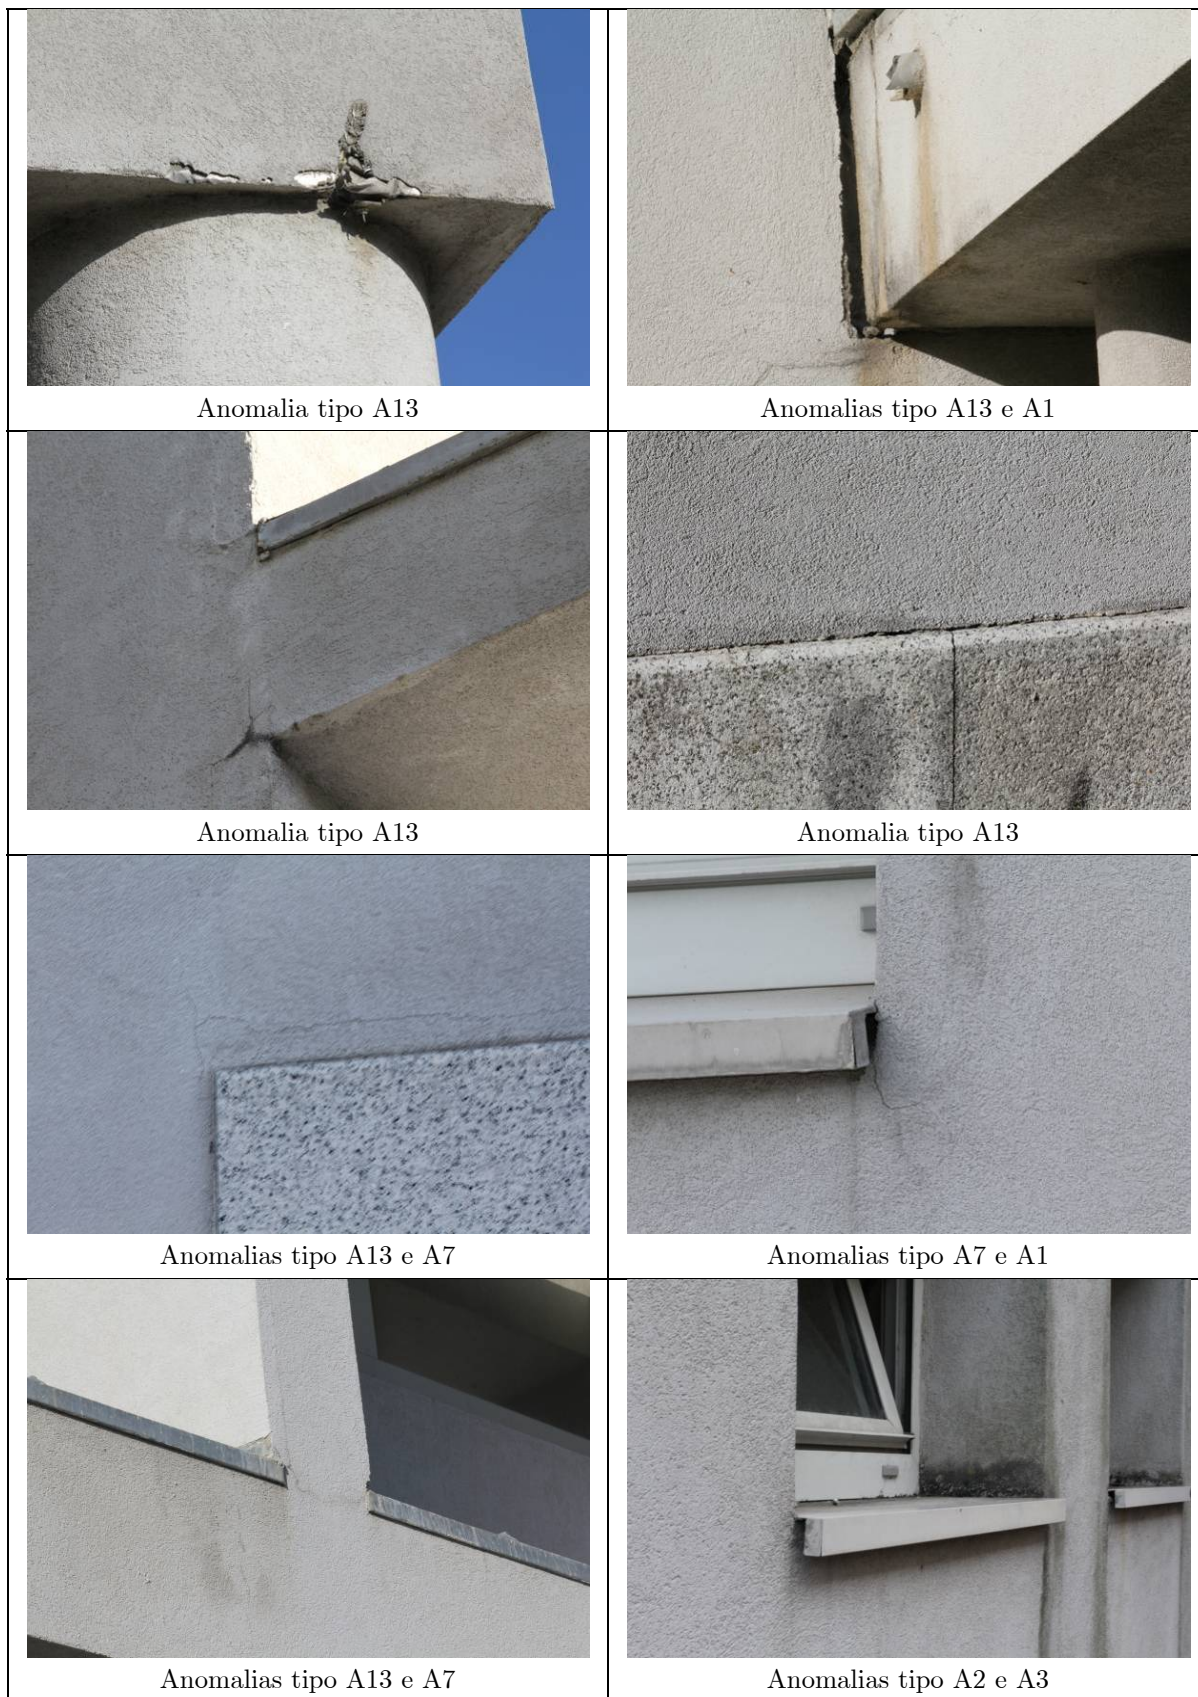
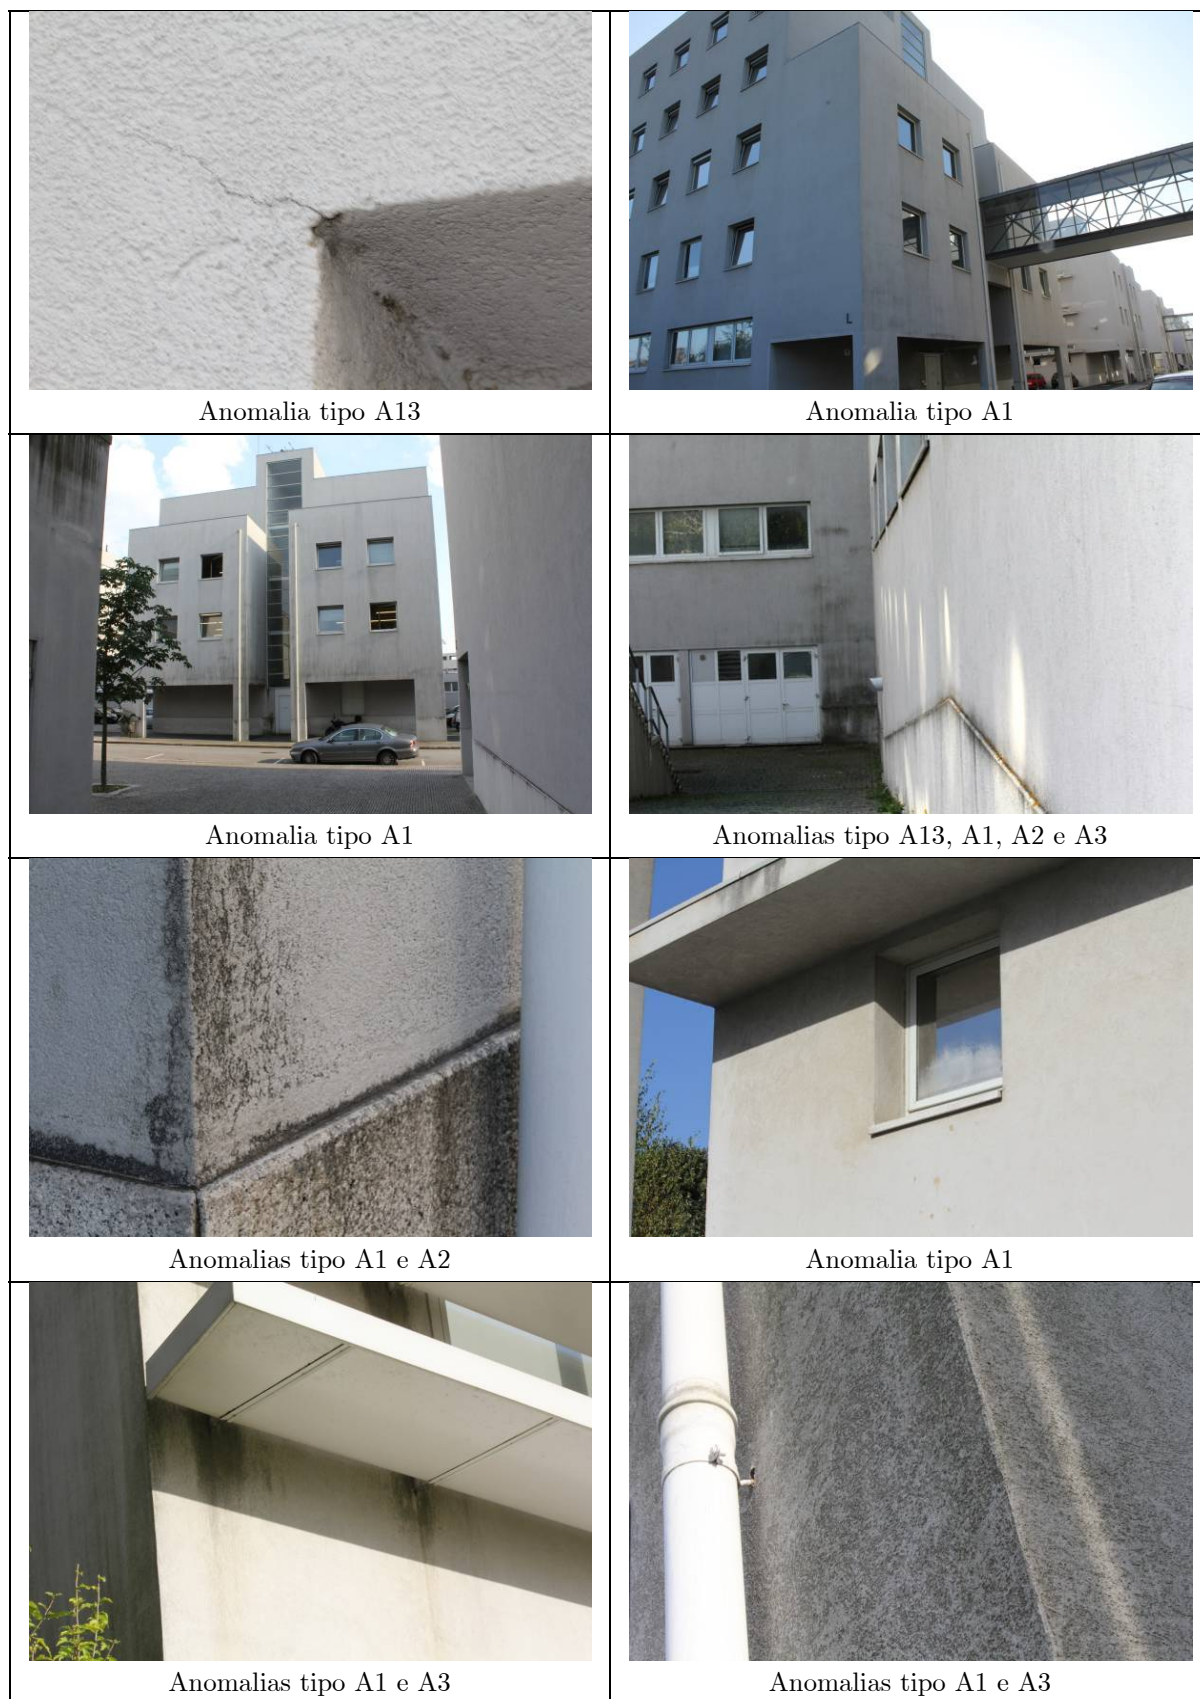
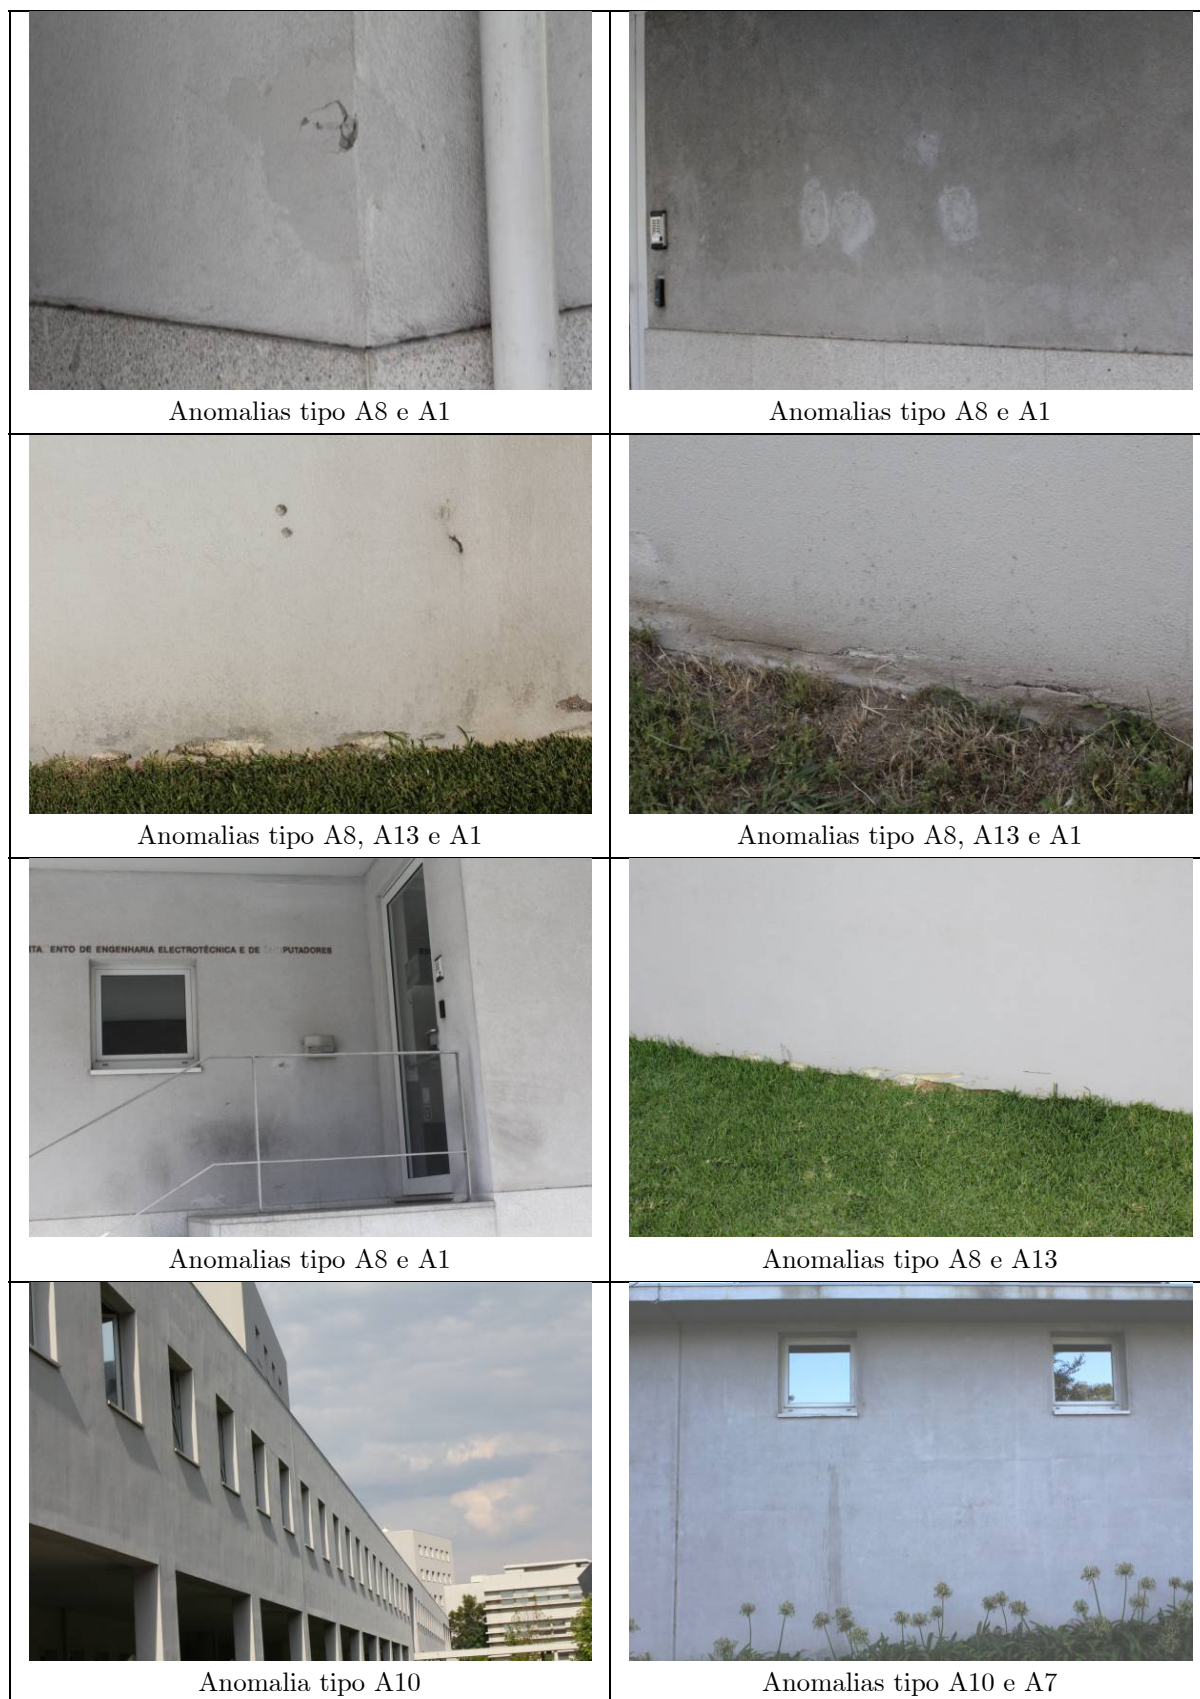
Na Figura 4.14 ilustram-se os diferentes tipos de manifestações patológicas observadas nos edifícios da FEUP, por ordem decrescente de ocorrências, embora algumas das imagens contenham mais do que um tipo de anomalias.

Figura 4.14 – Exemplos de anomalias observadas nos edifícios da FEUP

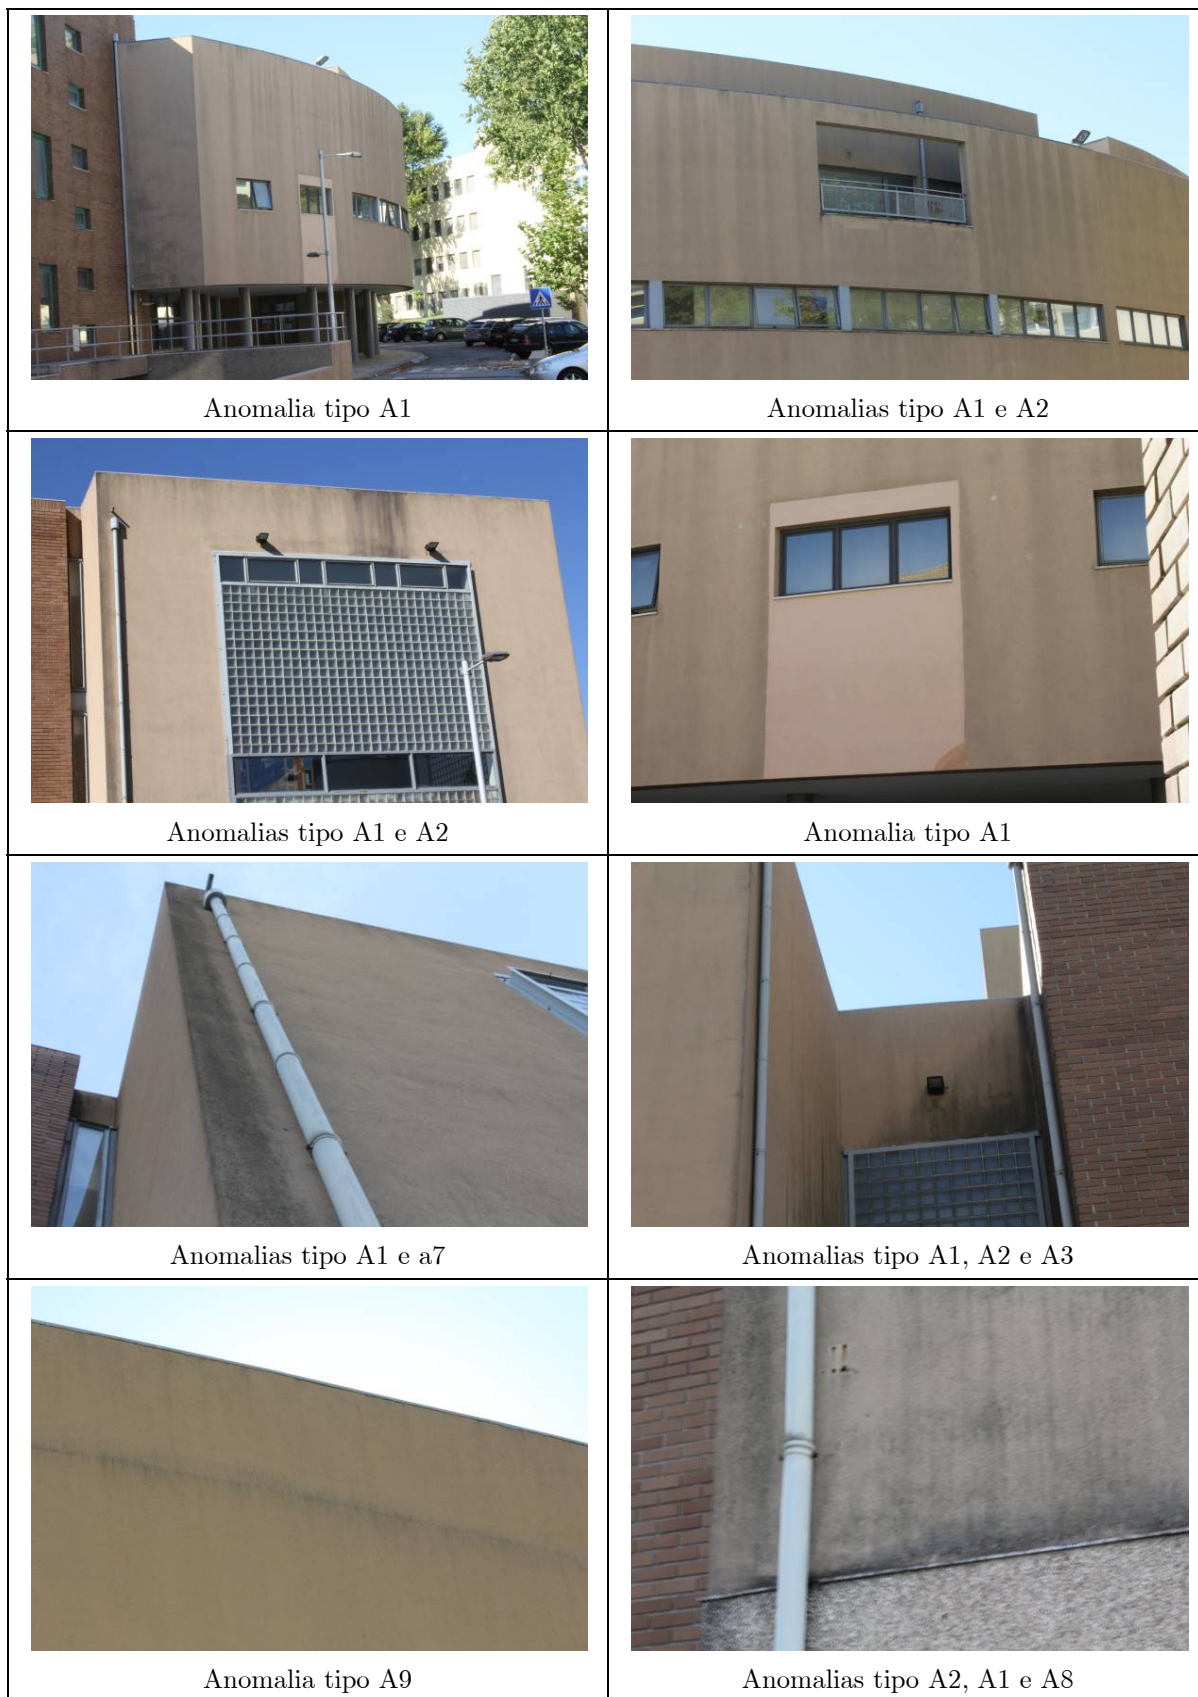
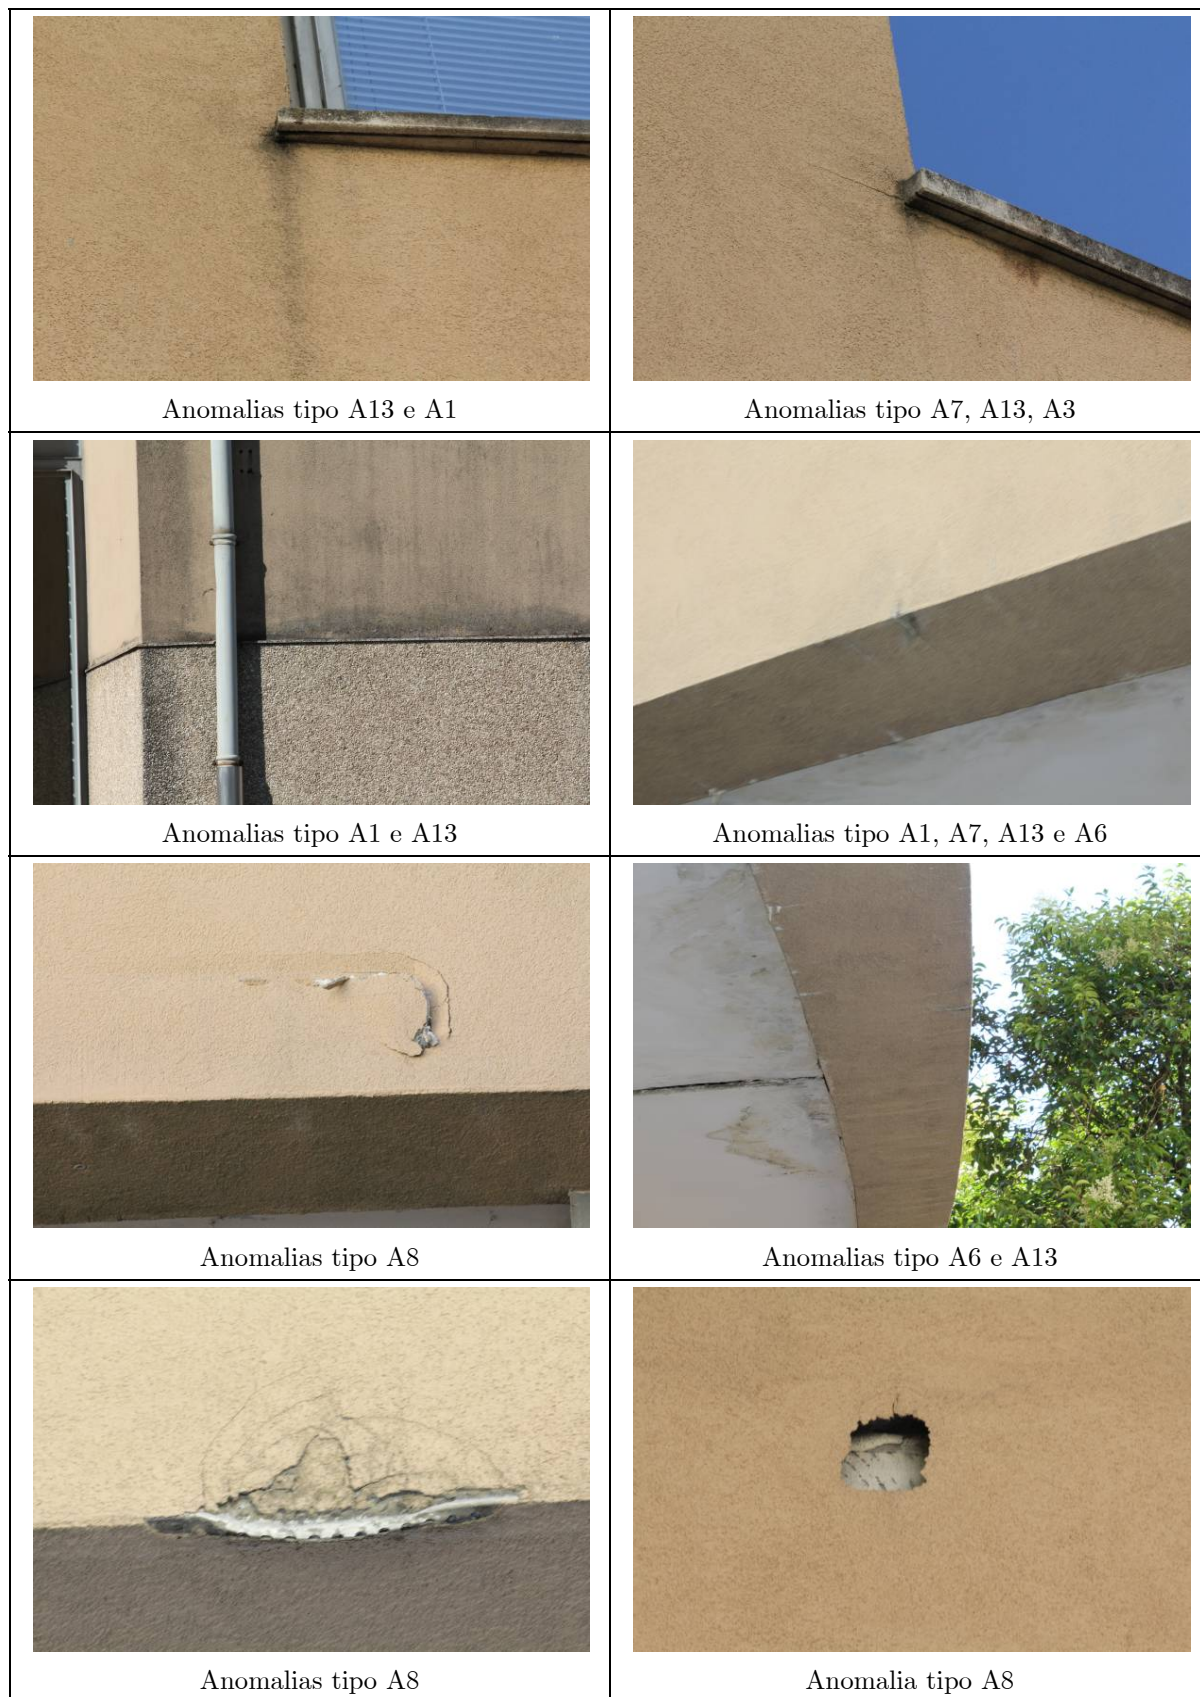
Figura 4.25 – Exemplos de anomalias observadas nos edifícios do ISEP.
