## **Beneficiação geral e ampliação da escola Mestre Querubim Lapa - Acompanhamento da obra e estudo da eficiência energética e hídrica**

## **ACOMPANHAMENTO DA OBRA E ESTUDO DA EFICIÊNCIA ENERGÉTICA E HÍDRICA**

Relatório de Estágio submetido para satisfação parcial dos requisitos do grau de

**MESTRE EM ENGENHARIA CIVIL – RAMO DE CONSTRUÇÕES**

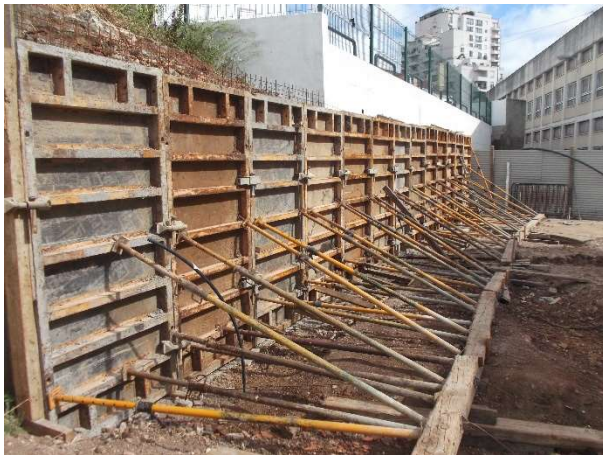
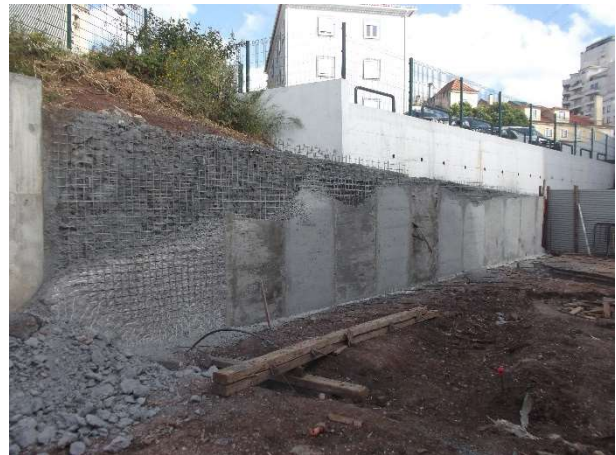
Infelizmente ocorreram problemas com a betonagem do muro devido à deficiente fixação dos painéis de cofragem, uma vez que estes foram fixados apenas com escoras e varões de 6 mm cravados cerca de 2 cm no muro existente com bucha química. A pressão criada pelo betão sobre a cofragem, em conjunto com o impulso criado pela vibração do betão foi suficiente para o arrancamento das pobres fixações existentes entre a cofragem e o muro e impulsionar os painéis de cofragem para cima, permitindo o escoamento do betão pela abertura criada na parte inferior do muro. Isto obrigou à interrupção dos trabalhos e a picagem de todo o muro cuja betonagem não ficou bem executada. A Figura 3.35 apresenta fotografias da cofragem inicial e do resultado após a picagem do muro.

a) Cofragem inicial.

b) Picagem do muro.

Posteriormente foi executada uma nova cofragem com fixações reforçadas e a betonagem foi mais cuidada para evitar a repetição do mesmo problema. A Figura 3.36 apresenta o muro já betonado e salpicado.

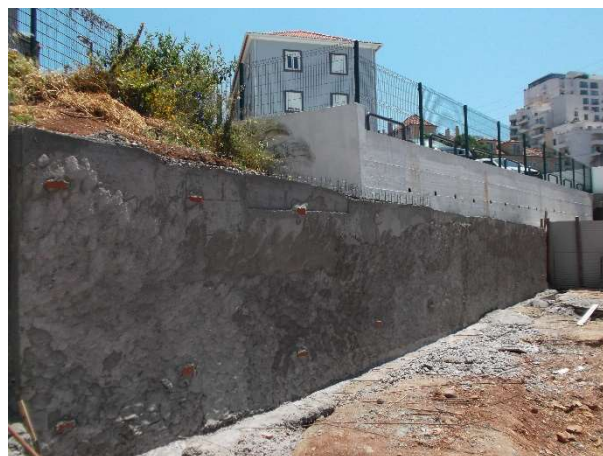
Figura 3.36 – Muro betonado e salpicado.

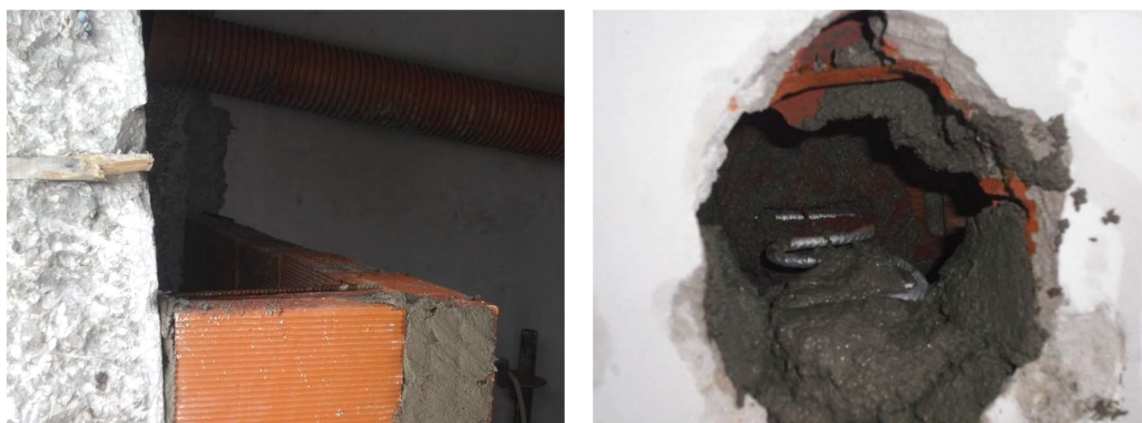
No entanto foi exigido pela fiscalização, já depois de ter sido concluído o revestimento interior e exterior das paredes de alvenaria, o gateamento entre panos nas paredes de alvenaria duplas com alturas superiores a 2,5 m de altura. Foi então estipulado, nestes panos, fazer aberturas para a execução do gateamento dos panos. A Figura 3.37 apresenta o trabalho realizado para o gateamento dos panos, quer à estrutura quer entre si.

a) – Gateamento de panos à estrutura.

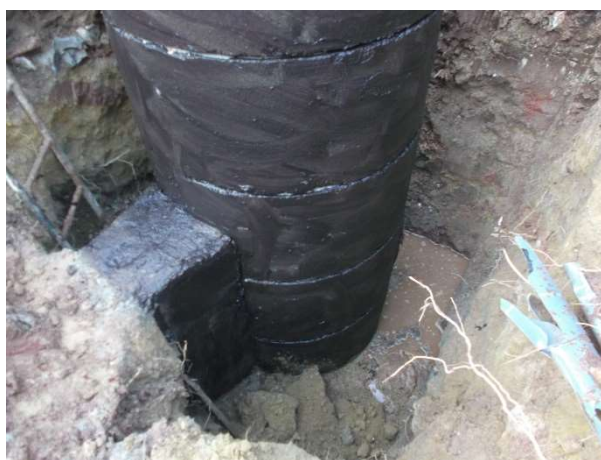
Conforme foi descrito anteriormente, o betão utilizado nas fundações foi betão produzido em obra e sem a realização de qualquer tipo de ensaio, pelo que a entidade executante se responsabilizou pela qualidade do betão produzido e utilizado. Para além da betonagem já descrita, foram também acompanhados os trabalhos de execução das caixas com o assentamento das argolas pré-fabricadas, o revestimento da caixa com flintkote, uma massa betuminosa de base asfáltica, para isolamento e a execução de quedas guiadas em caixas onde diferença entre a cota de descarga da tubagem de jusante e a cota de soleira da caixa era superior a 50 cm. A Figura 3.41 apresenta uma caixa de visita com queda guiada, já com o produto isolante aplicado.

Figura 3.41 – Caixa de visita com queda guiada.

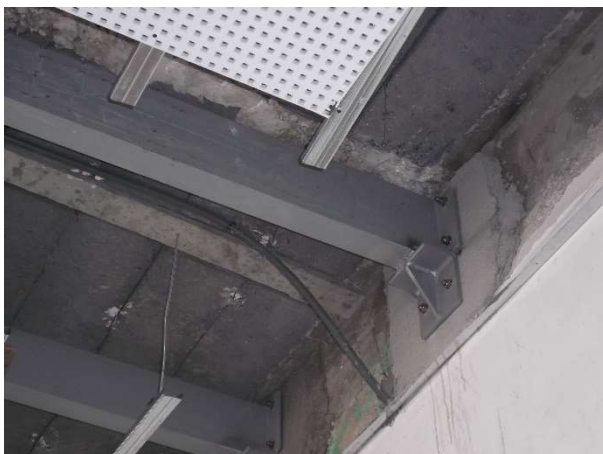
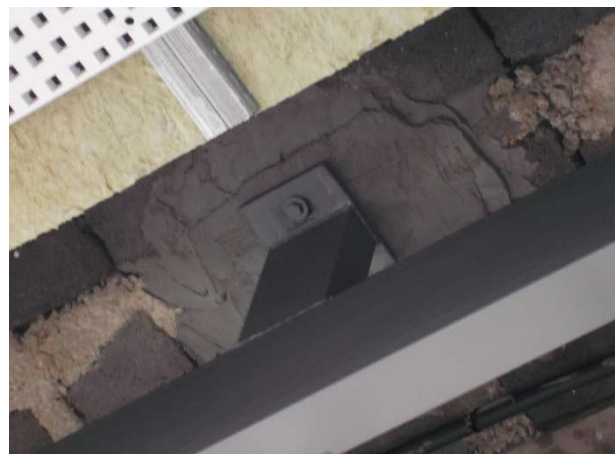
No entanto no acompanhamento dos trabalhos foram realizadas duas alterações ao projeto. A primeira ocorreu ainda na fase de fixação da viga metálica que suportava a calha superior. Estava previsto esta ser encastrada nas paredes, mas a entidade executante chamou à atenção para a incerteza da capacidade portante da parede e, em conjunto com o projetista de estabilidade, foi tomada a decisão de fixar a viga através de parafusos, não só à parede, mas também ao teto, com pontos de fixação espaçados de 1 m. A Figura 3.48 apresenta as fixações executadas de acordo com alteração do projeto.

a) Fixação à parede.

b) Fixação ao teto.

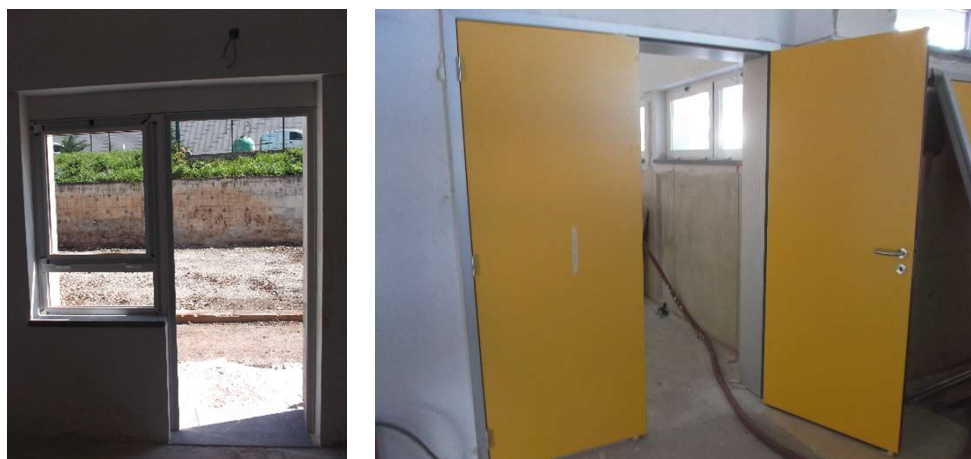
Ambos os materiais foram sujeitos a rigorosos controlos de qualidade por parte da fiscalização, especialmente na caixilharia exterior onde foram detetados vários vãos com montagens deficientes uma vez que havia vãos com peças de alumínio amolgadas, arranhadas, fora de esquadria, com cortes de alumínio saliente e vidros aplicados sem as devidas borrachas de isolamento. Por todas estas situações, foi necessário um acompanhamento mais rigoroso dos subempreiteiros durante os trabalhos de correção de modo a garantir que todos os problemas eram corrigidos.

a) Vãos exteriores.
