Inspeção, diagnóstico e reabilitação estrutural e o impacto do consumo de água na reabilitação de edifícios

FRANCISCO DANIEL CARVALHO ALVES

MESTRE EM ENGENHARIA CIVIL – RAMO DE ESTRUTURAS

Supervisor: Bruno Luís Quelhas da Silva (NCREP)

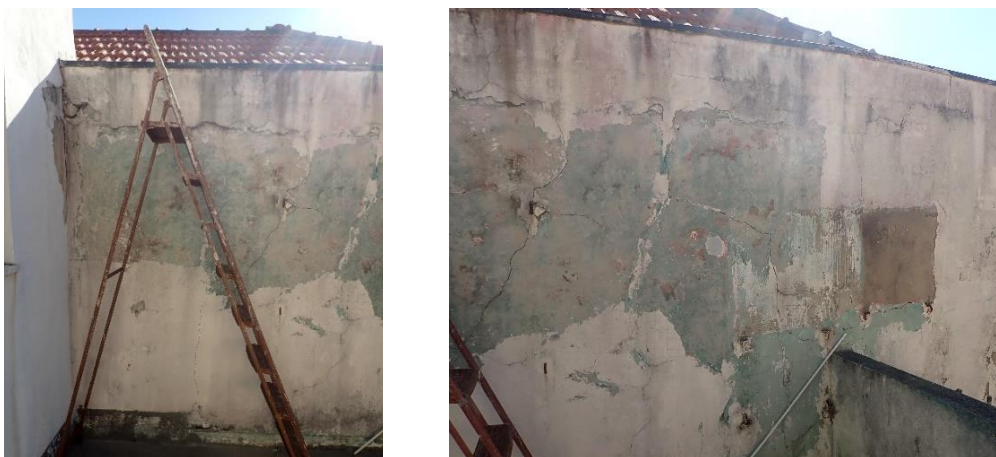
Não foram observadas fissuras significativas nos elementos da alvenaria de pedra, com exceção da fissuração associada à degradação do reboco (Figura 4.10), presente na parede lateral do terraço. O estado do reboco sugere que existiram obras sucessivas de reparação/impermeabilização dos revestimentos e ainda que fissurados, estes encontram-se bem “agarrados” à alvenaria e não estão soltos ou destacados desta.

Figura 4.10 - Degradação do reboco de revestimento da parede de alvenaria lateral Sul do terraço com fissuração associada

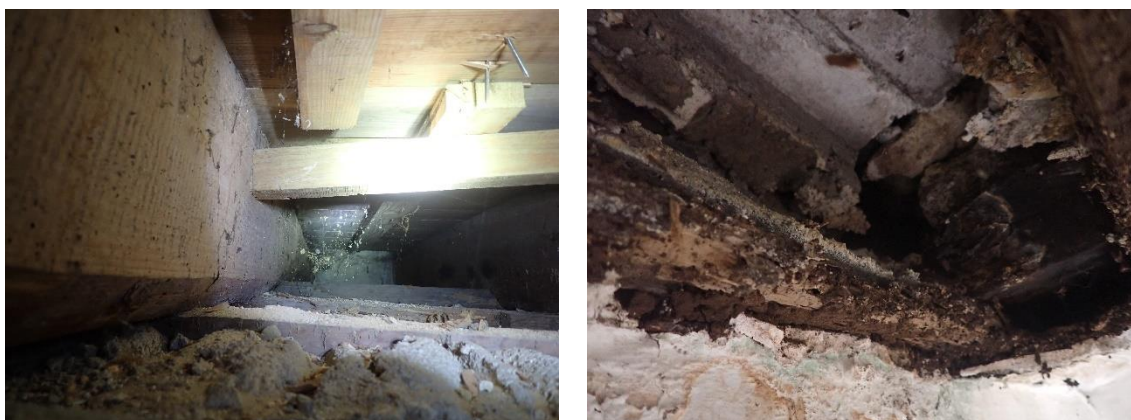
À exceção do resto da estrutura de madeira, as vigas de pavimento do piso 1, junto à fachada de tardo, apresentam uma forte degradação associada ao ataque de agentes bióticos (fungos e insetos), promovidos pela presença de teores em água elevados (Figura 4.11 b)). Terá ainda contribuído para esta anomalia o facto de as vigas darem suporte a uma cozinha no andar superior revestida a material cerâmico, aplicada sobre uma camada de argamassa espalhada sobre o soalho, onde não existiu uma correta impermeabilização, pelo que o próprio soalho serviu de cofragem à aplicação de cerâmica.

a) vigas de madeira do pavimento do piso 1

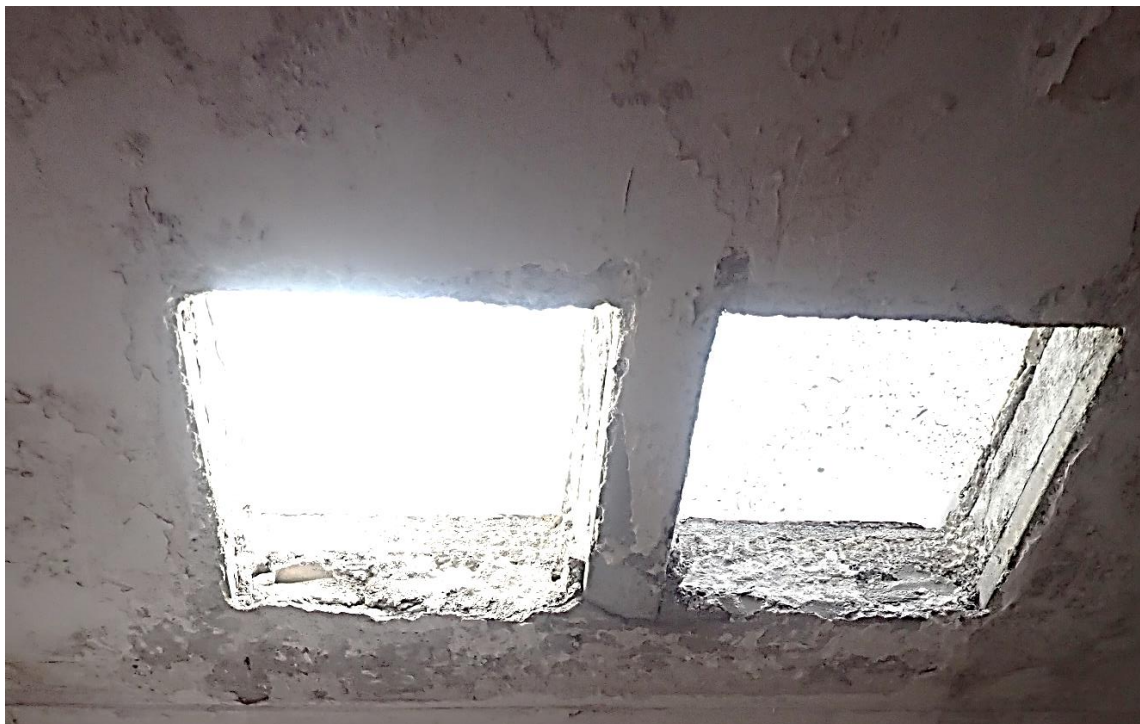
Foram ainda, identificadas manchas de humidade na face inferior da laje aligeirada do segundo piso. Estas manchas são o resultado da entrada de água através das aberturas presentes na laje, estando associadas a uma impermeabilização inadequada do pavimento do terraço e das aberturas em si sem o uso de equipamento adequada, como o uso apropriado de claraboias, Figura 4.14 a) e b).

a) Manchas de humidade na face inferior da laje aligeirada

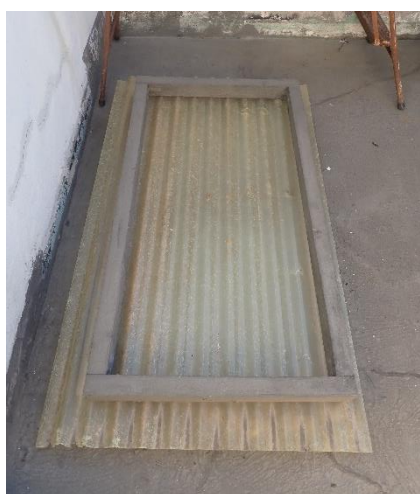
b) Ineficaz isolamento das aberturas na laje

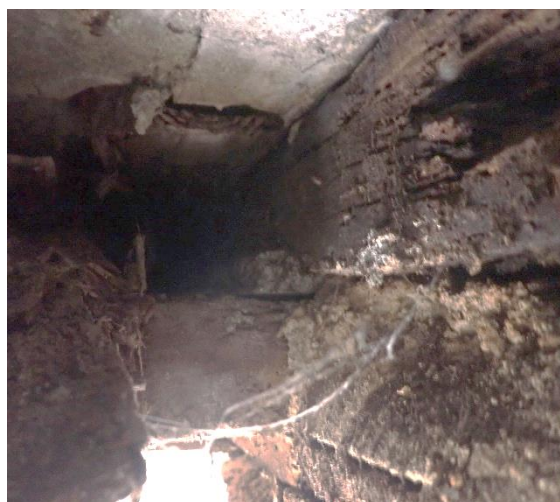
c) Rotura de viga de madeira

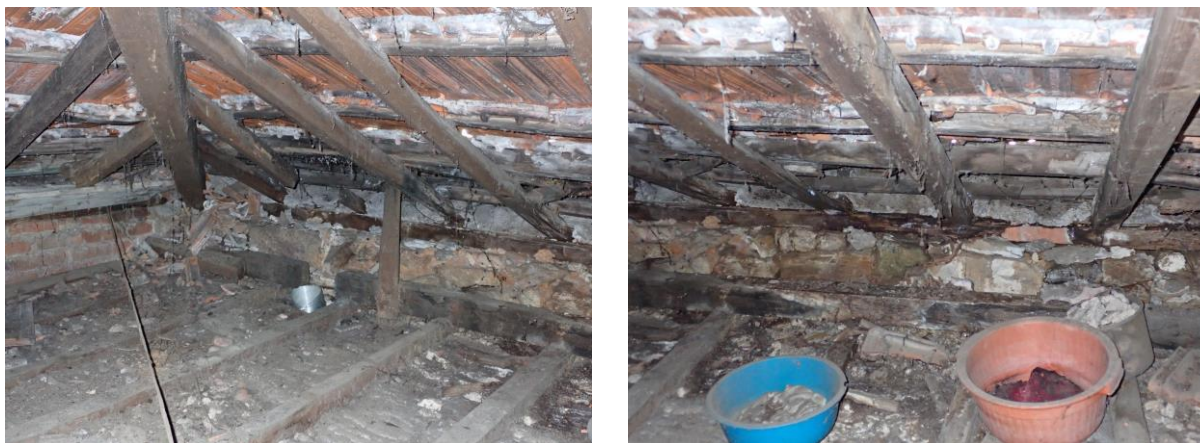
A estrutura de madeira da cobertura apresenta-se, na generalidade, num estado de conservação precário. É evidente que existem entradas de água (Figura 5.7) na cobertura através do isolamento deficiente das telhas, nomeadamente junto aos frechais, o que levou a um elevado estado de degradação destes.

Figura 5.7 - Entrada de água junto ao frechal, degradação dos elementos estruturais

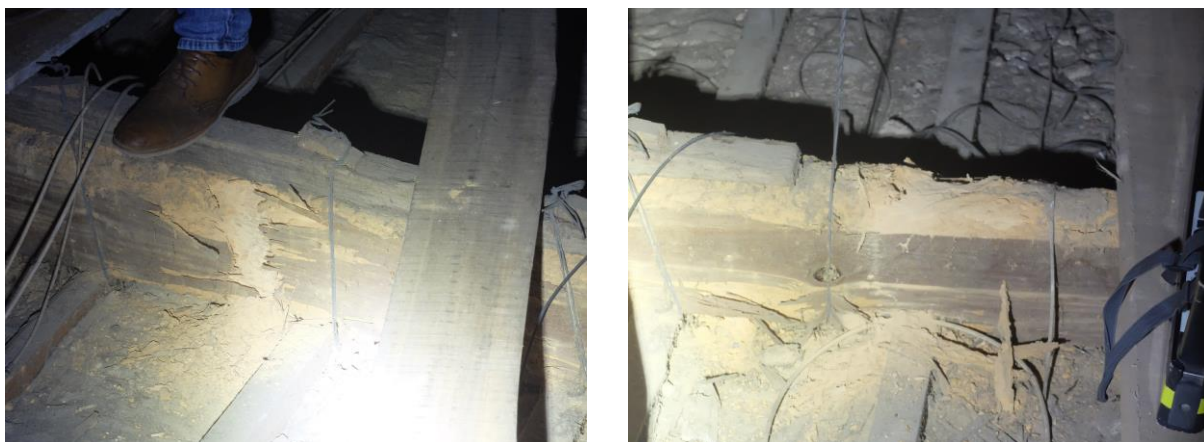
De um modo geral, todos os elementos estruturais apresentam danos relacionados com ataques de agentes bióticos (caruncho) (Figura 5.8) sendo que é mais notório nas vigas de suporte de teto, com perdas de secção superiores a 2 cm em cada face.

Figura 5.8 - Ataque de caruncho, vigas de suporte de teto

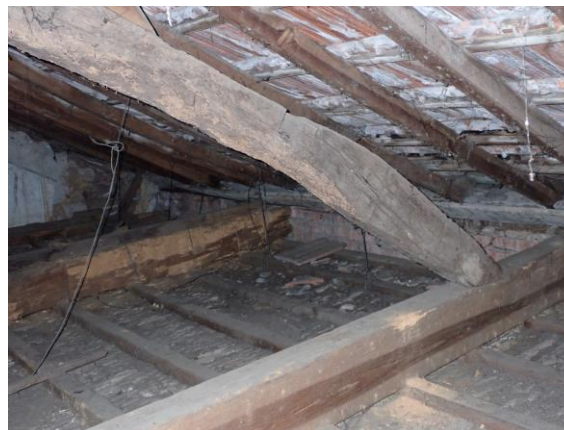
d) Perda de secção, perna

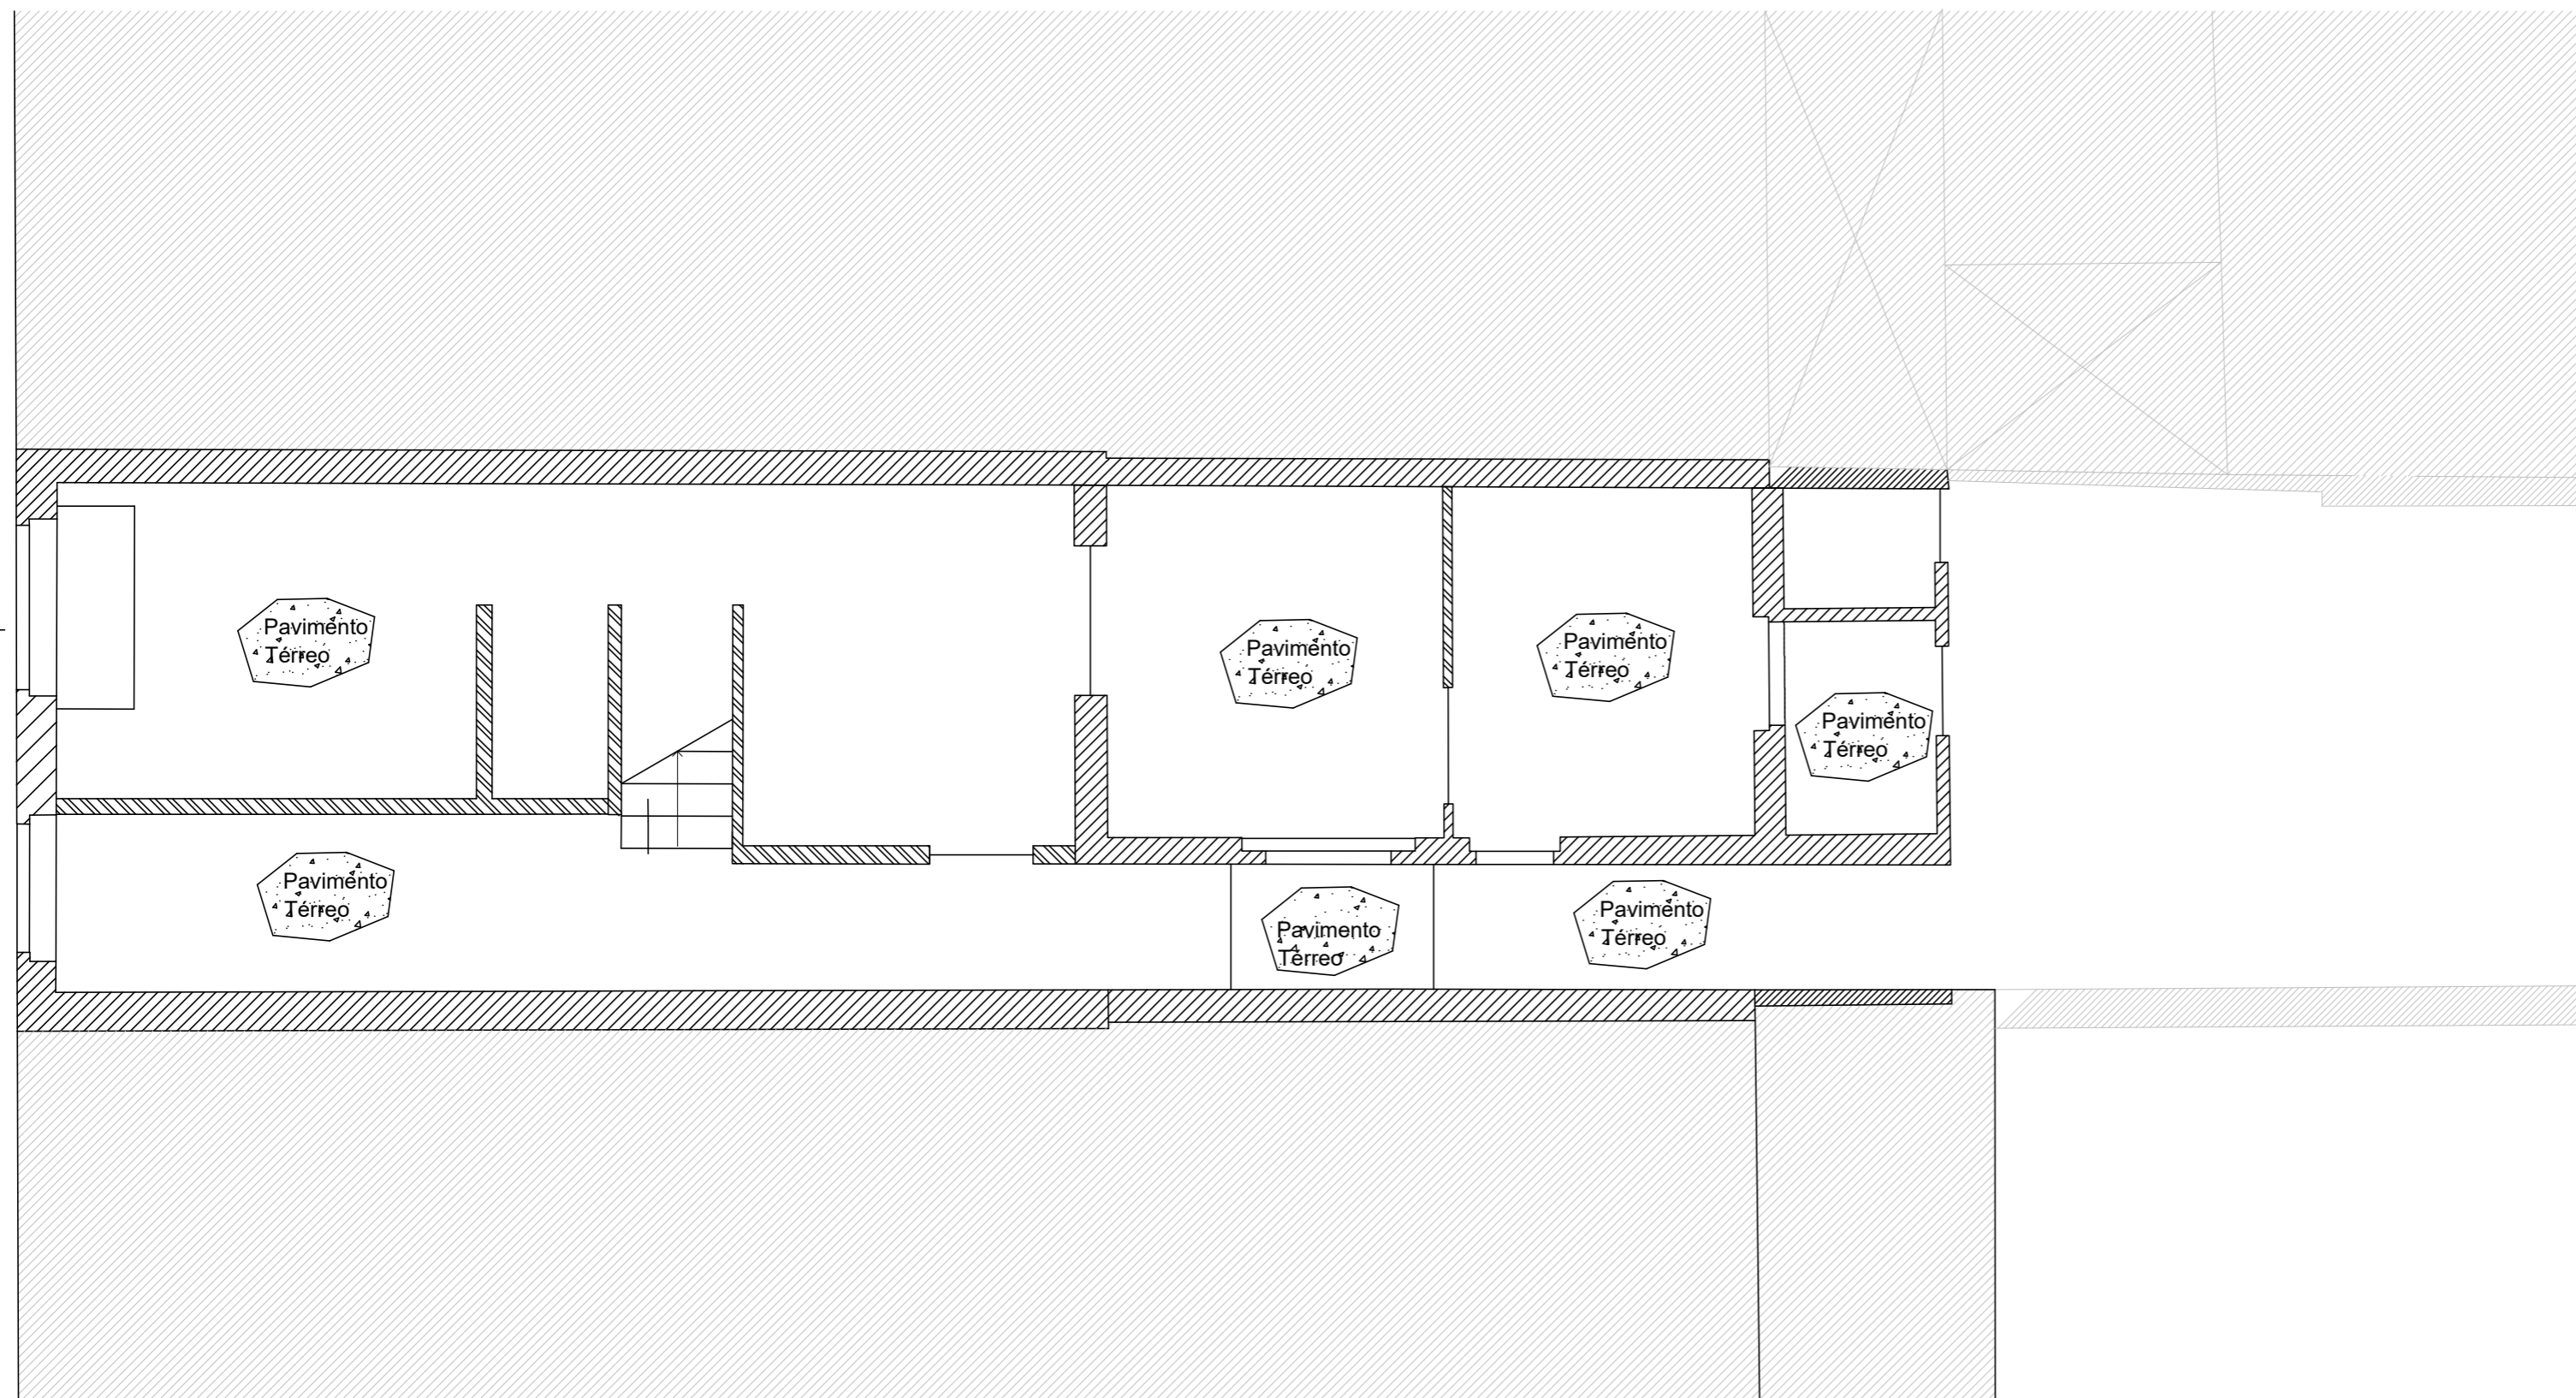
OBRA Casa Leça da Palmeira, Matosinhos Relatório de Inspeção e Diagnóstico Estrutural		DATA 03/2023	FASE DO PROJECTO RID	
DESIGNAÇÃO Mapeamento de danos Planta estrutural Piso 0	PROCESSO NCREP_2042P0222	ESCALA 1:50	DESENHO N.º 06	REV. N.º
PROJECTOU -	DESENHOU FA	APROVOU JMG	VERIFICOU JMG

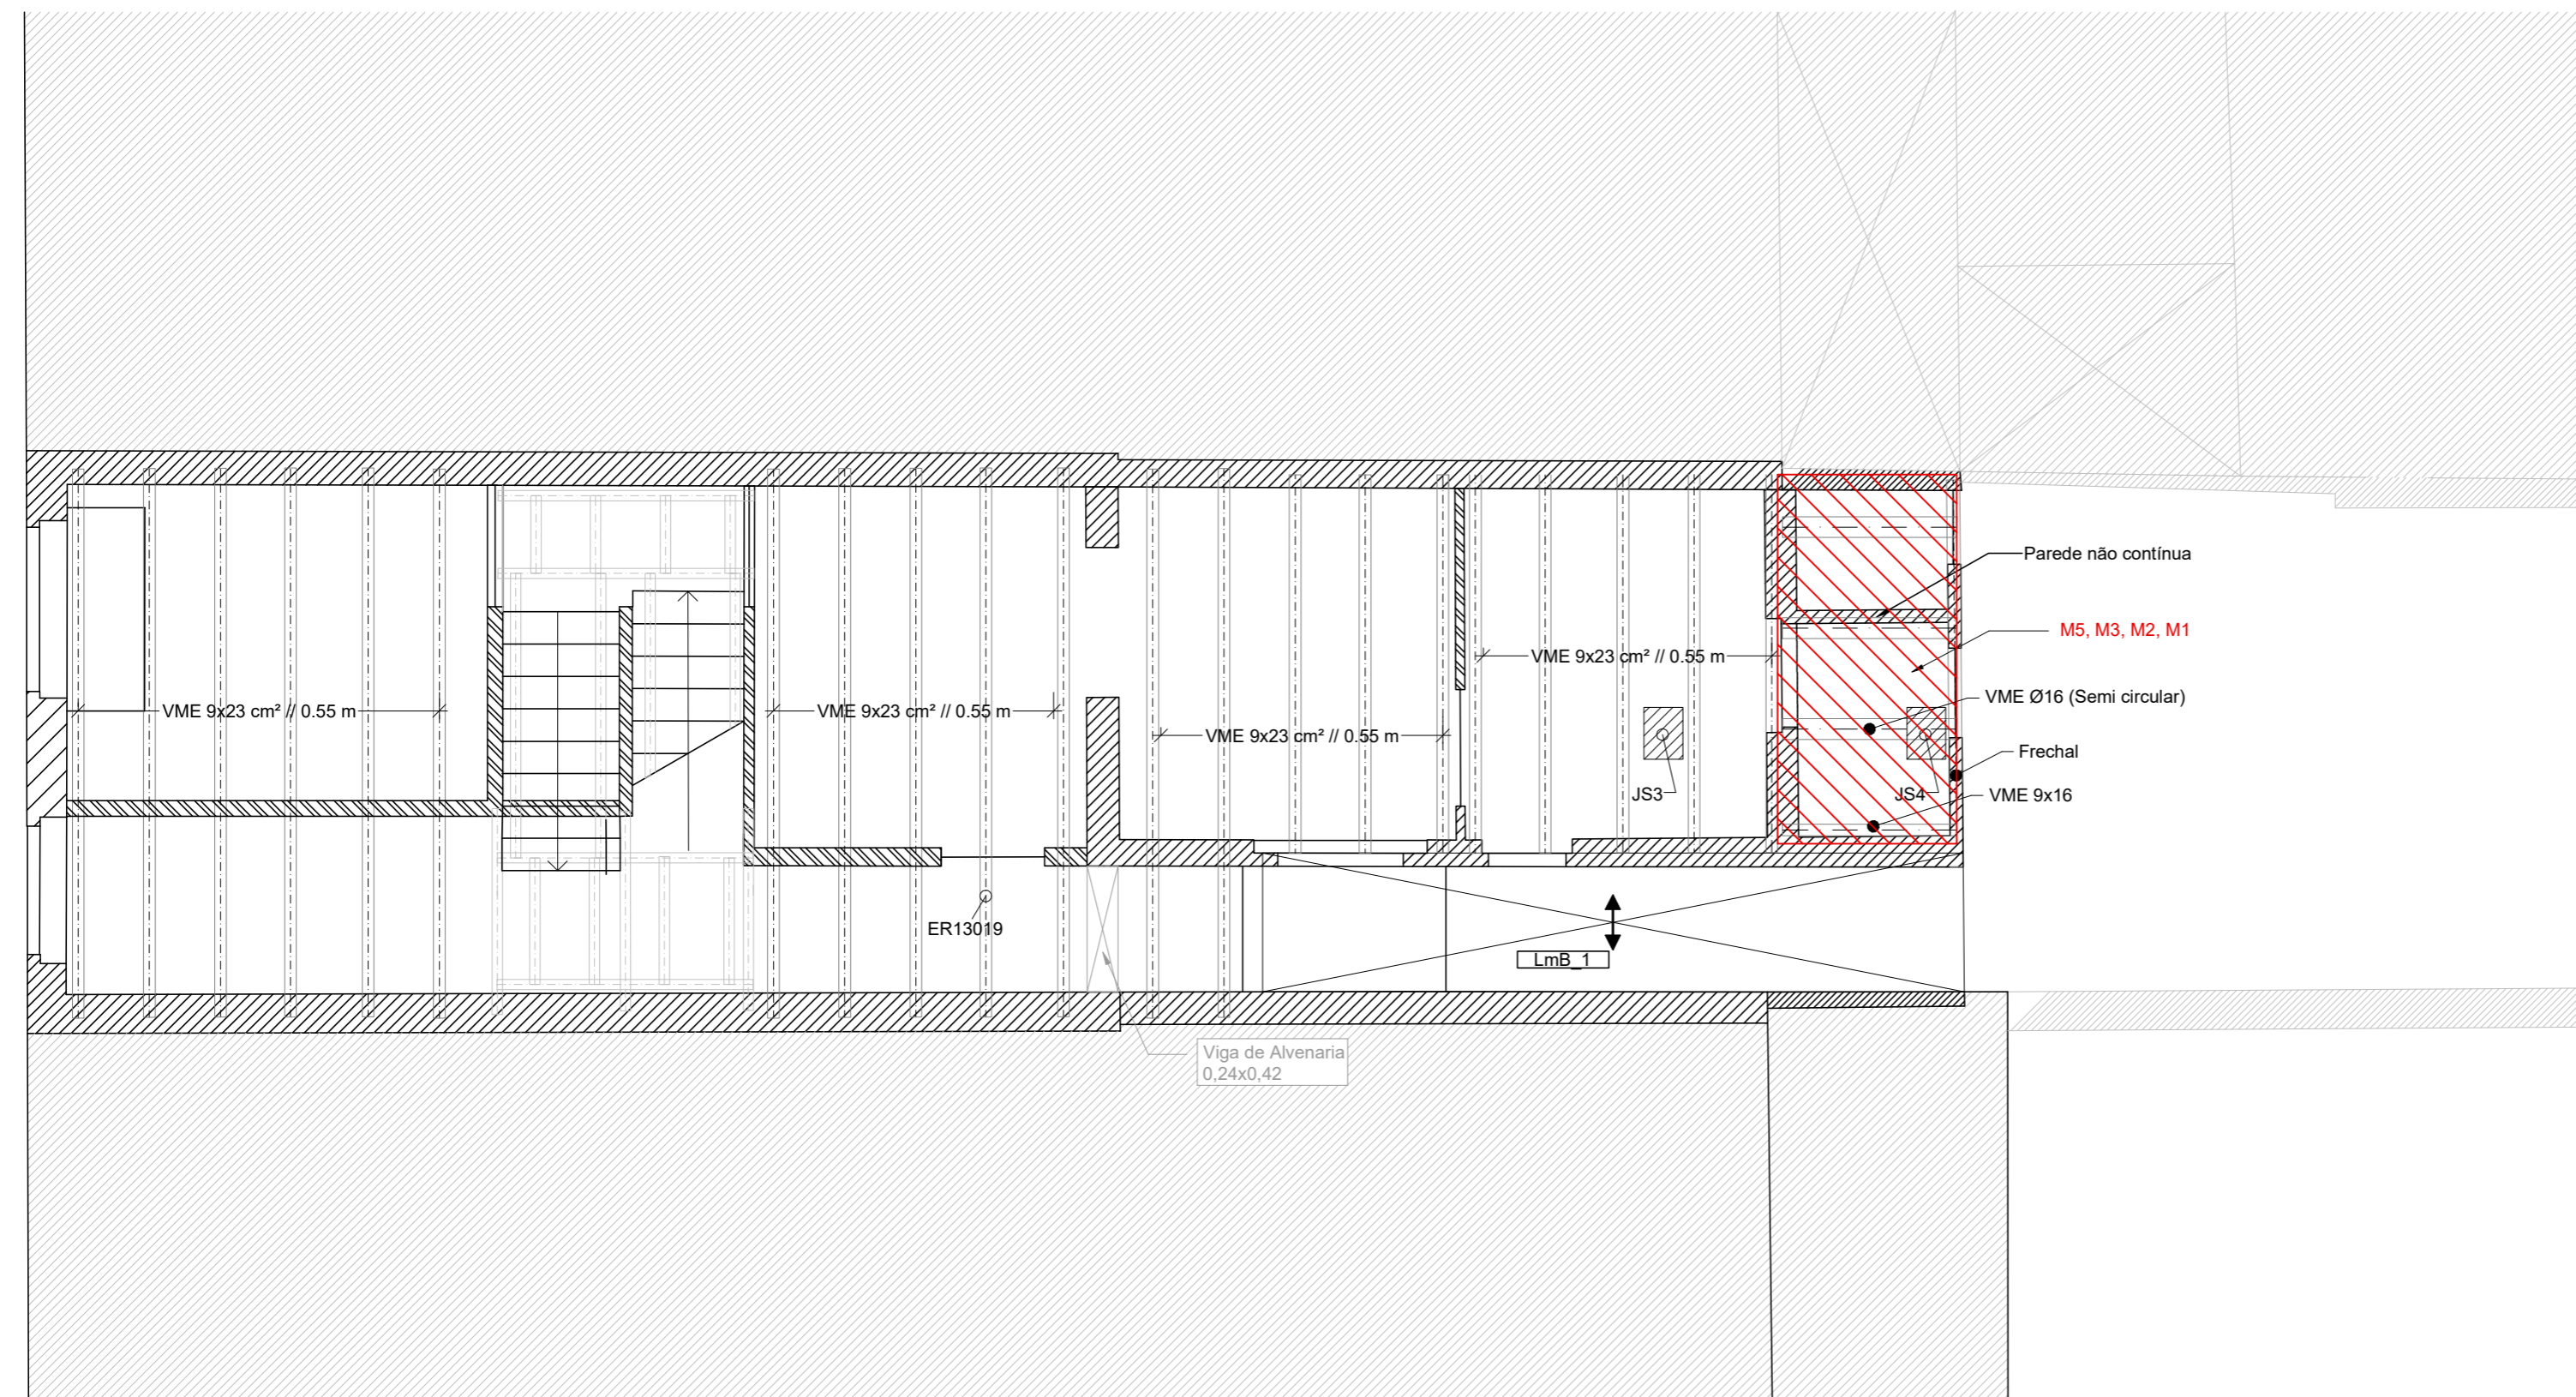
OBRA Casa Leça da Palmeira, Matosinhos Relatório de Inspeção e Diagnóstico Estrutural		DATA 03/2023	FASE DO PROJECTO RID	
DESIGNAÇÃO Mapeamento de danos Planta estrutural Piso 1	PROCESSO NCREP_2042P0222	ESCALA 1:50	DESENHO N.º 07	REV. N.º
PROJECTOU -	DESENHOU FA	APROVOU JMG	VERIFICOU JMG

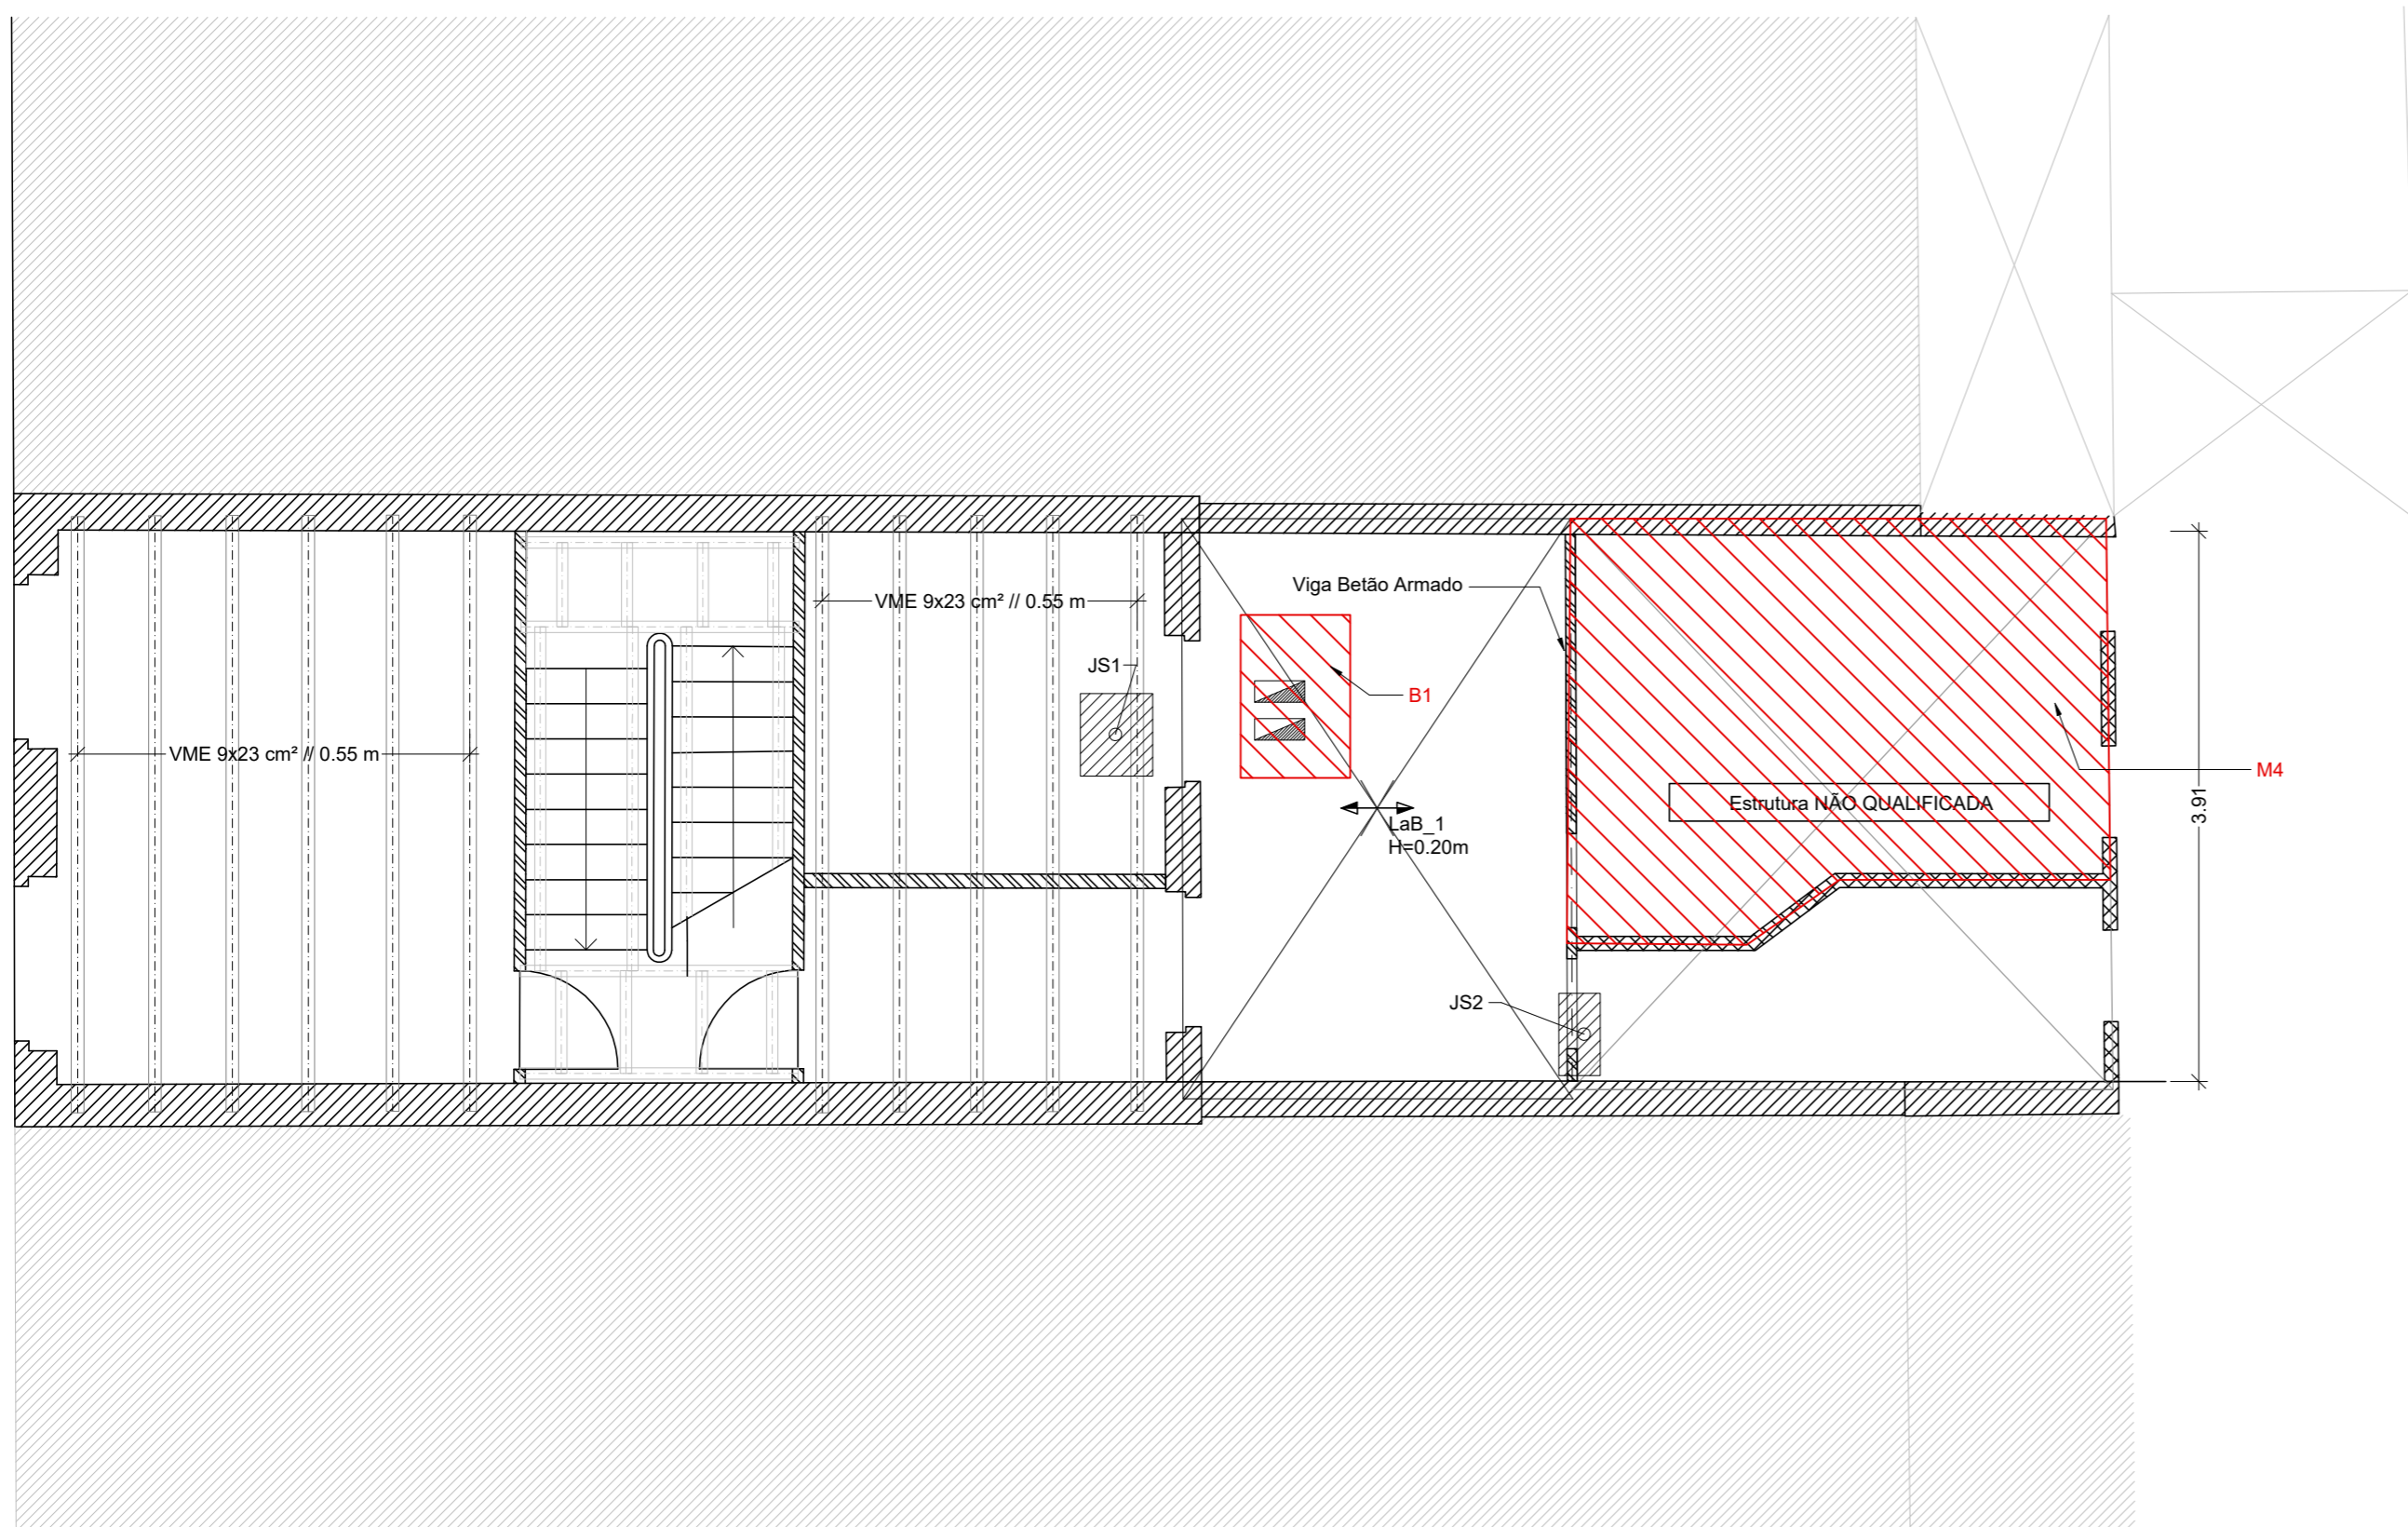
OBRA Casa Leça da Palmeira, Matosinhos Relatório de Inspeção e Diagnóstico Estrutural		DATA 03/2023	FASE DO PROJECTO RID
DESIGNAÇÃO Mapeamento de danos Planta estrutural Piso 2	PROCESSO NCREP_2042P0222	ESCALA 1:50	DESENHO N.º 08
PROJECTO -	DESENHO FA	APROVOU JMG	VERIFICOU JMG

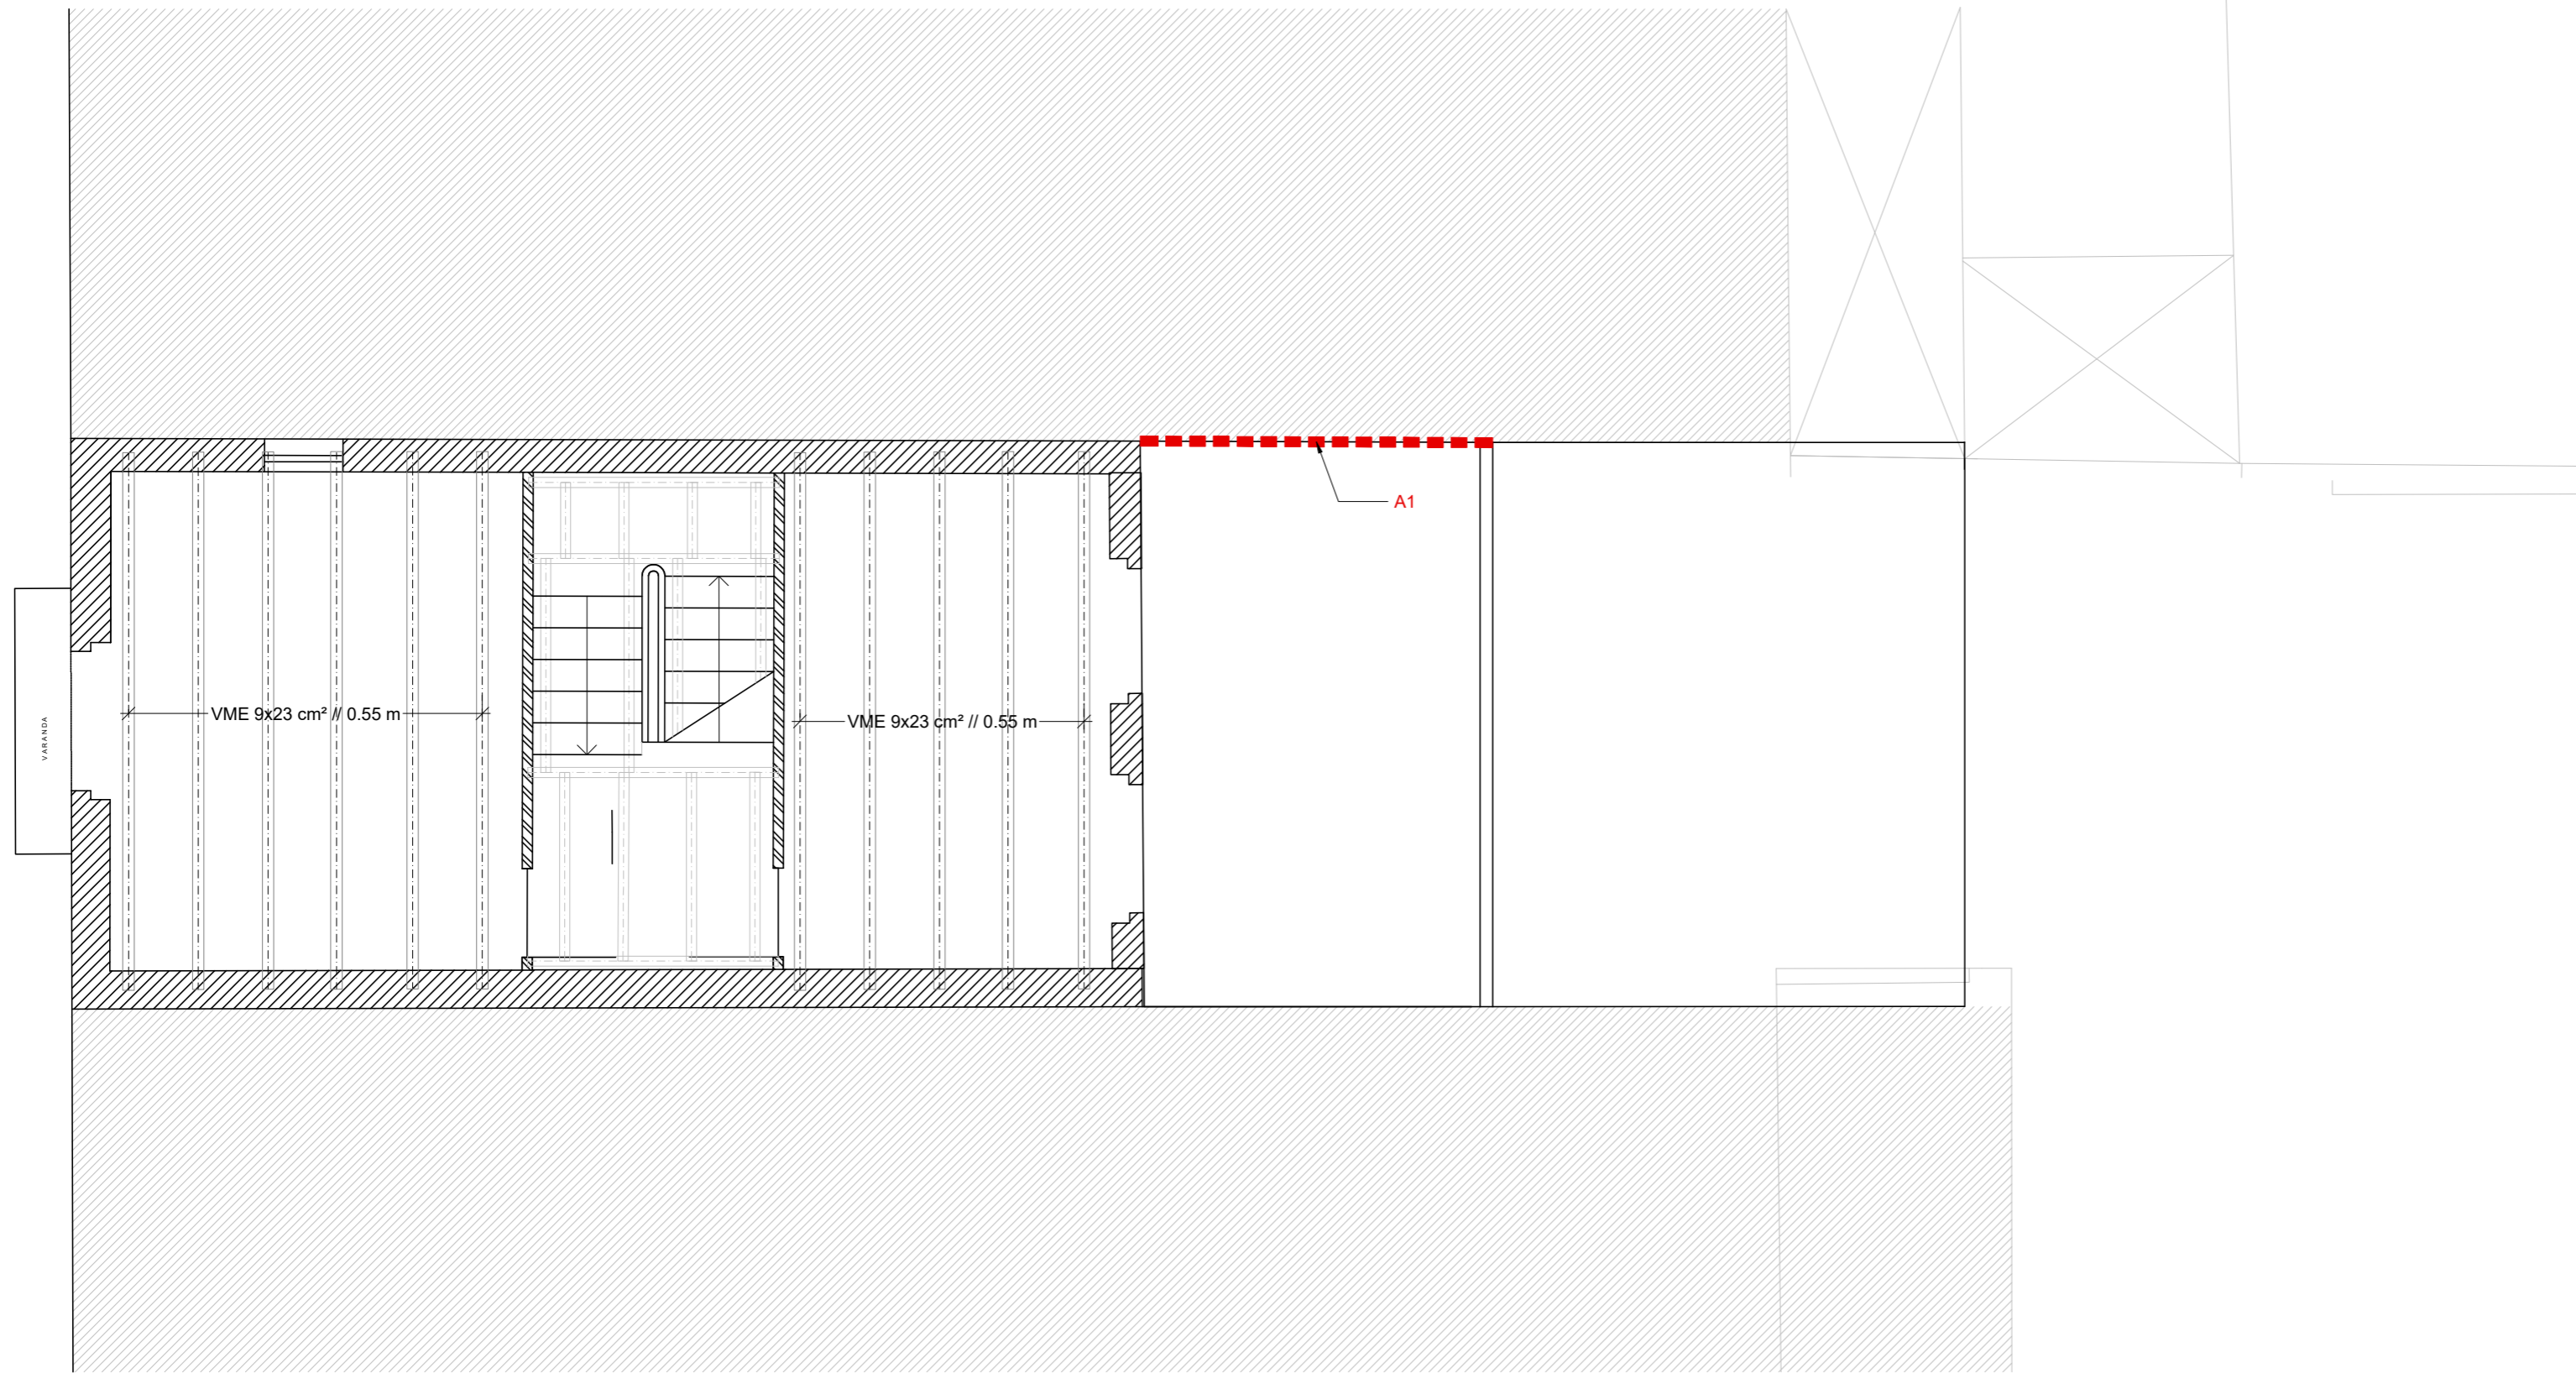
OBRA		DATA	FASE DO PROJECTO	
Casa Leça da Palmeira, Matosinhos		03/2023	RID	
Relatório de Inspeção e Diagnóstico Estrutural				
DESIGNAÇÃO	PROCESSO	ESCALA	DESENHO N.º	REV. N.º
Mapeamento de danos Planta estrutural Piso 3	NCREP_2042P0222	1:50		09
PROJECTO	DESENHO	APROVOU	VERIFICOU	
-	FA	JMG	JMG
