# MANUAL DE INSPEÇÃO E MANUTENÇÃO DA IGREJA MATRIZ DE RIO TINTO

Relatório de Estágio submetido para satisfação parcial dos requisitos do grau de  
**MESTRE EM ENGENHARIA CIVIL – RAMO DE GESTÃO DA CONSTRUÇÃO**

Este trabalho pretende estabelecer um manual de inspeção e manutenção de um edifício histórico que celebra os 250 anos de existência, a Igreja Matriz de Rio Tinto. Para isso foi realizado um levantamento das principais anomalias detetáveis através de uma inspeção visual. Foi dada especial importância às paredes exteriores, uma vez que estas apresentam uma maior necessidade de intervenção, devido à presença de humidade ascensional e por infiltrações.

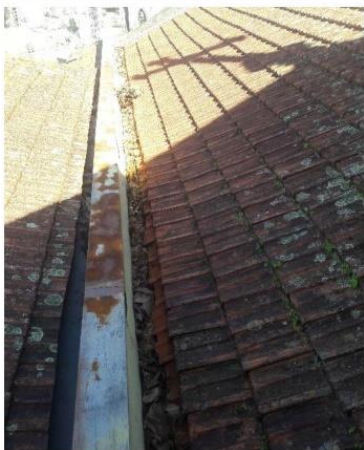
<p>Figura 1 - Caleiras entupidas com folhas</p> </div> <div style="text-align: center;">

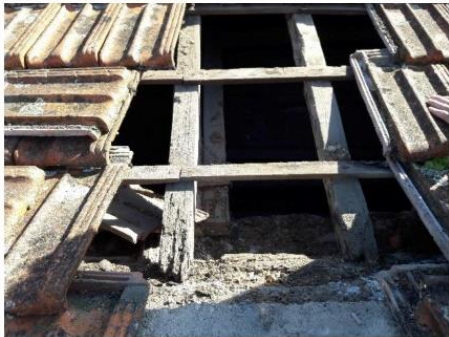
<p>Figura 3 - Estrutura de madeira apresenta danos</p> </div> <div style="text-align: center;">

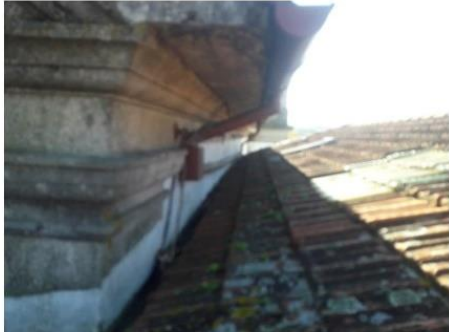
<p>Figura 4 - Caleira da Casa dos Milagres em contato com a fachada da igreja</p> </div> </div>

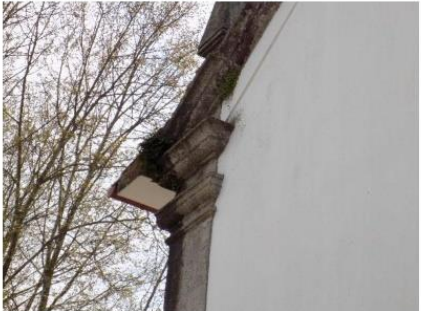
<p><i>Figura 6 - Acumulação de musgos e vegetação parasitária ou colonização biológica</i></p>
<b>Possíveis Causas</b>	Ventos fortes. Limpeza insuficiente das caleiras. Telhas soltas ou mal colocadas.	
<b>Equipamentos Utilizados</b>	Câmara Fotográfica Equipamento para trabalhos em altura (em segurança) Vídeos	
<b>Recomendações/ Soluções</b>		
Limpeza de caleiras. Se apresentarem danos, reparar ou, se necessário proceder à sua substituição. Retirar uma das caleiras. Levantamento do telhado para reparação de ripas, travessas e restantes elementos de madeira. Troca de telhas danificadas por novas. Bom alinhamento do telhado.

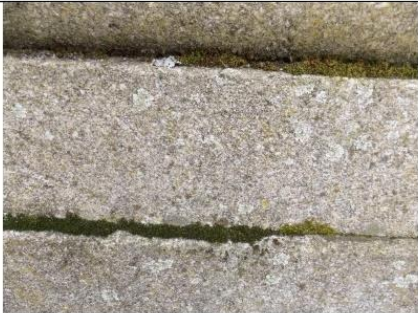
<p>Figura 7 - Acumulação de musgos e vegetação parasitária ou colonização biológica na base da torre sineira em granito a norte</p> </div> <div style="text-align: center;">

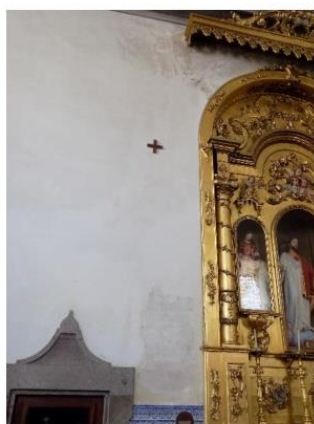
Figura 13 - Manchas de humidade devido a infiltrações na cobertura e ascensão da água por capilaridade, a parede orientada a norte, apresenta-se húmida ao toque

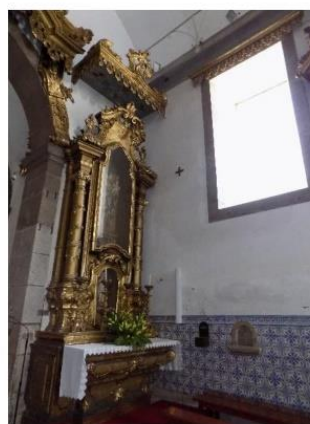
Figura 14 - Manchas de humidade devido a infiltrações na cobertura e ascensão da água por capilaridade na parede orientada a sul

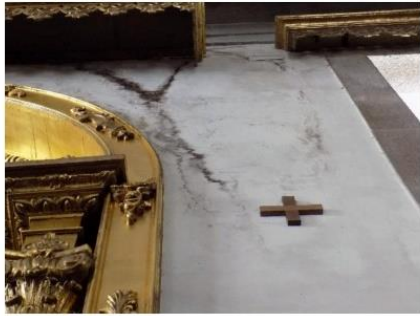
<p>Figura 15 - Manchas de humidade junto ao altar da parede orientada a norte</p>

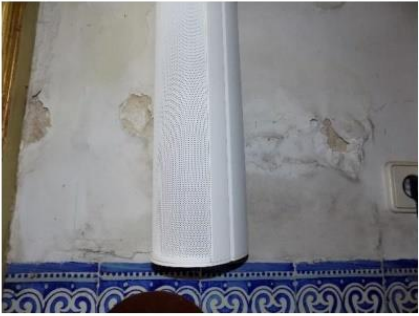
<p>Figura 16 - Empolamento e destacamento do revestimento interior em conjunto com o aparecimento de sais</p>
<p><b>Possíveis Causas</b></p>	<p>Entrada de água devido a infiltrações pela cobertura.                  Humidade ascensional devido a águas freáticas e superficiais. <sup>(1)</sup>                  Nula ou deficiente limpeza dos elementos em pedra</p>	
<p><b>Equipamentos Utilizados</b></p>	<p>Máquina fotográfica e termográfica                  Higrómetro                  Visão</p>	
<p><b>Recomendações/ Soluções</b></p>		
<p>Reparação da cobertura para impedir entrada de água por infiltrações.                  Com a presença de águas nas paredes e sem a execução de ensaios que permitam o conhecimento da fachada, isto é, se a parede é totalmente constituída por granito ou tem dois panos de granito e enchimento com outros materiais no interior é complicado definir o grau de intervenção necessário:</p> <ul style="list-style-type: none"> <li>• Intervenção Profunda;</li> <li>• Intervenção Intermédia;</li> <li>• Intervenção Ligeira.</li> </ul> <p>Estas intervenções encontram-se descritas e orçamentadas num documento à parte.</p>

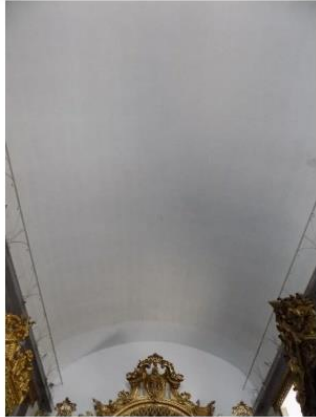
<p>Figura 17 - Junto ao arco do cruzeiro é possível visualizar uma zona mais branca</p>

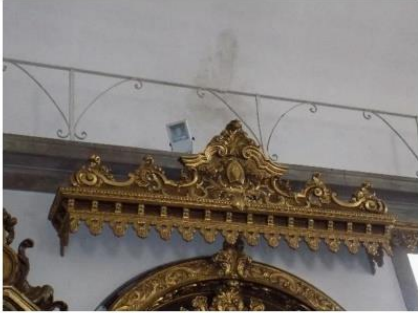
<p>Figura 18 - Aparecimento de manchas de humidade na zona final da abobadilha</p>

As manchas de humidade são consistentes com danos na cobertura que permitem infiltrações de água. Caleira na lateral norte apresenta danos que podem permitir acumulação e infiltração de águas.
<b>Equipamentos Utilizados</b>	Máquina fotográfica e termográfica Higrómetro Visão
<b>Recomendações/ Soluções <sup>(1)</sup></b>	
<p>Reparação da cobertura para impedir entrada de água por infiltrações. Lavagem das superfícies com jato de água para eliminar sujidade e tintas com pouca aderência. Pintura.</p>

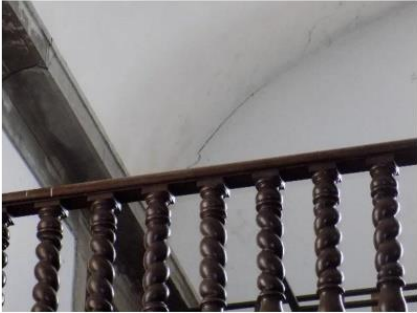
<p>Figura 19 - Fendilhação na zona do coro alto</p>

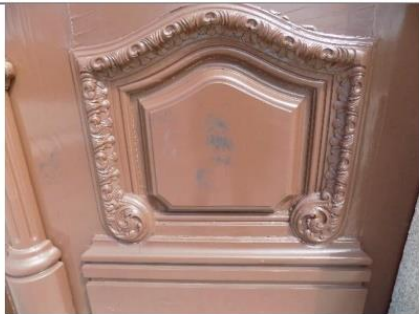
<p><i>Figura 22 - Porta de entrada principal com danos e sujidade</i></p>

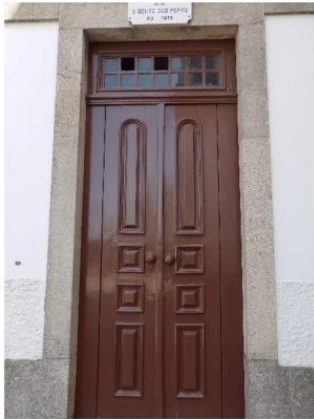
<p><i>Figura 23 - Quadriculas envidraçadas em falta</i></p>

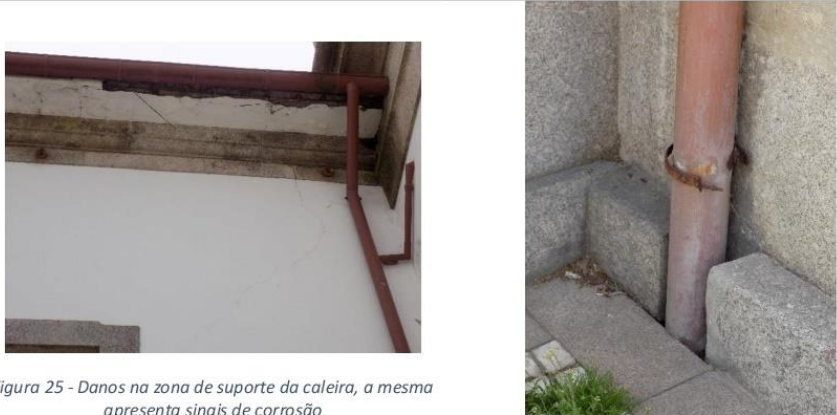
<p><i>Figura 25 - Danos na zona de suporte da caleira, a mesma apresenta sinais de corrosão</i></p> <p><i>Figura 26 - Tubo de queda mal preso e com ferrugem</i></p>	
<b>Possíveis Causas</b>	Falta de limpeza ou limpeza insuficiente das caleiras. Falta de reparações dos elementos da rede de drenagem de águas pluviais	
<b>Equipamentos Utilizados</b>	Visão Câmara fotográfica	
<b>Recomendações/ Soluções</b>		
Reparação ou substituição de tubos de queda e caleiras Limpeza das caleiras e verificação dos ralos de pinha (aconselhado para impedir entupimento dos tubos de queda)

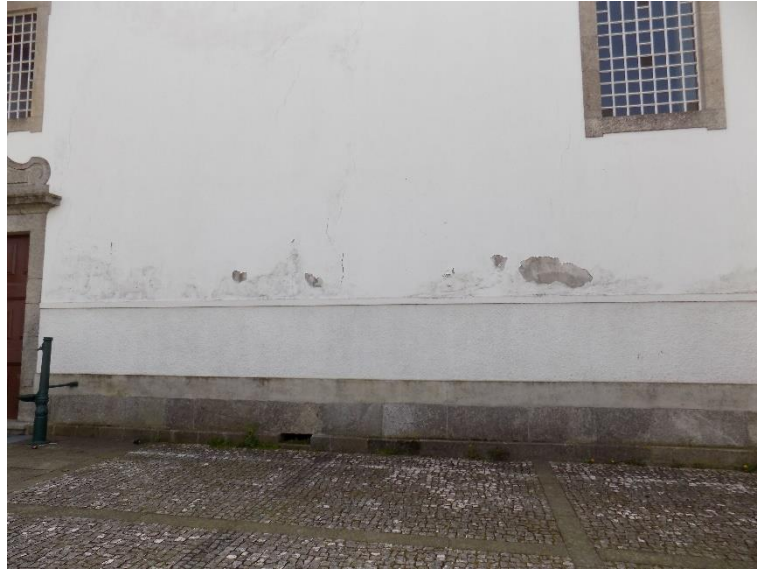
Figura 4.6.1 - Aparecimento de sais por ascensão de água por capilaridade junto do nível acima da camada de emboço

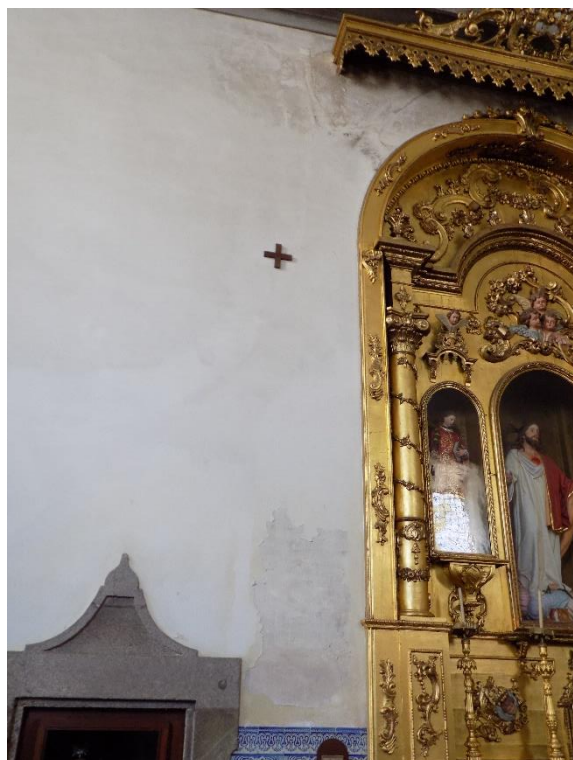
a) Manchas de humidade

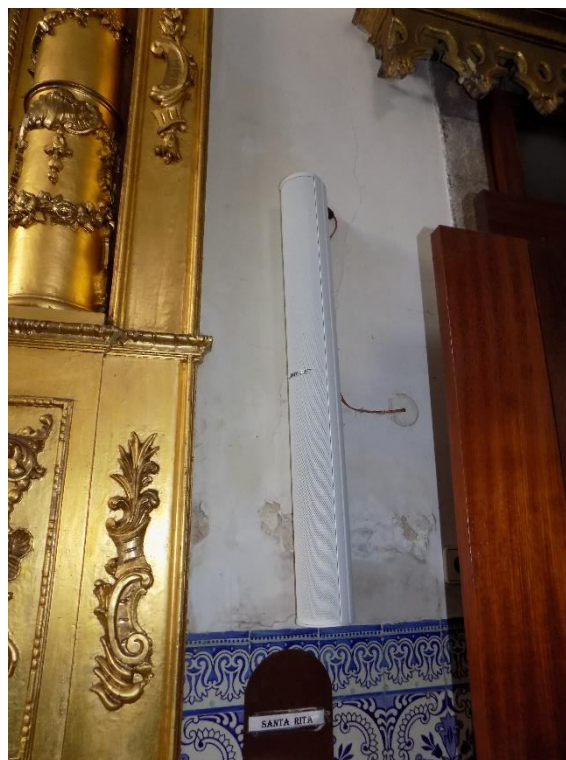
b) Destacamento de tinta

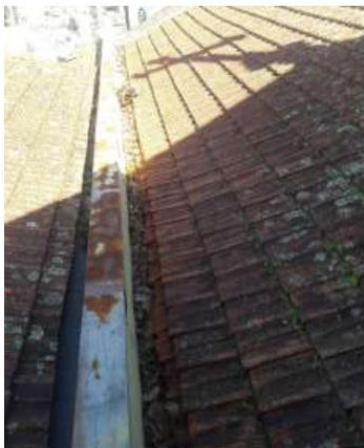
<p>Figura 1 - Caleiras entupidas com folhas</p> </div> <div style="text-align: center;">

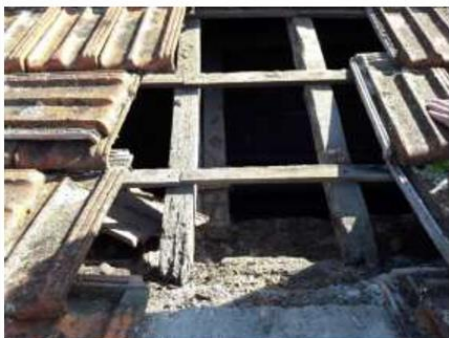
<p>Figura 3 - Estrutura de madeira apresenta danos</p> </div> <div style="text-align: center;">

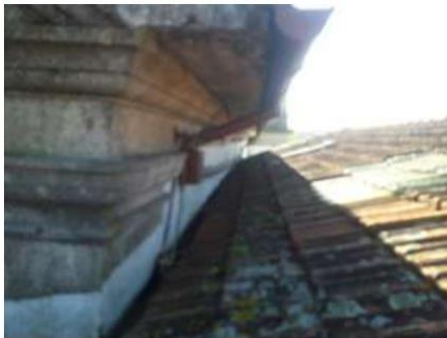
<p>Figura 4 - Caleira da Casa dos Milagres em contato com a fachada da igreja</p> </div> </div>

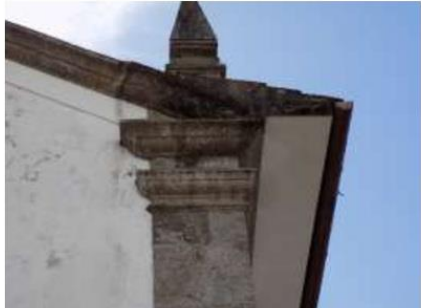
<p>Figura 5 - Acumulação de musgos e vegetação parasitária ou colonização biológica</p>	  <p>Figura 6 - Acumulação de musgos e vegetação parasitária ou colonização biológica</p>
<p><b>Possíveis Causas</b></p>	<p>Ventos fortes. Limpeza insuficiente das caleiras. Telhas soltas ou mal colocadas.</p>	
<p><b>Equipamentos Utilizados</b></p>	<p>Câmara Fotográfica Equipamento para trabalhos em altura (em segurança) Vídeos</p>	
<p><b>Recomendações/ Soluções</b></p>		
<p>Limpeza de caleiras. Se apresentarem danos, reparar ou, se necessário proceder à sua substituição. Retirar uma das caleiras. Levantamento do telhado para reparação de ripas, travessas e restantes elementos de madeira. Troca de telhas danificadas por novas. Bom alinhamento do telhado.</p>

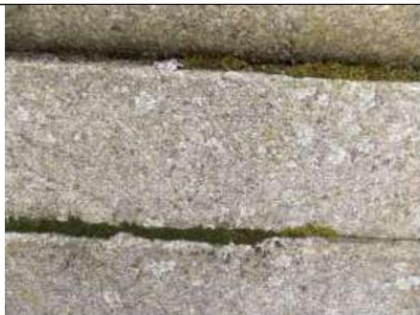
<p>Figura 7 - Acumulação de musgos e vegetação parasitária ou colonização biológica na base da torre sineira em granito a norte</p> </div> <div style="text-align: center;">   <p>Figura 8 - Aparecimento de sais por ascensão da água por capilaridade junto ao nível acima da camada do emboço</p> </div> </div> <div style="display: flex; justify-content: space-around; margin-top: 20px;"> <div style="text-align: center;">

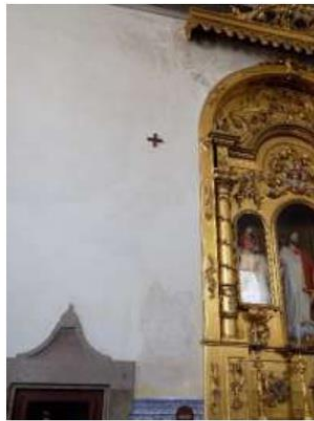
Figura 13 - Manchas de humidade devido a infiltrações na cobertura e ascensão da água por capilaridade, a parede orientada a norte, apresenta-se húmida ao toque

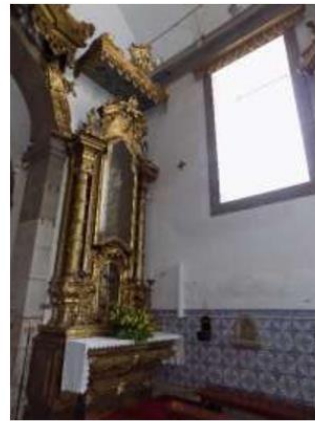
Figura 14 - Manchas de humidade devido a infiltrações na cobertura e ascensão da água por capilaridade na parede orientada a sul

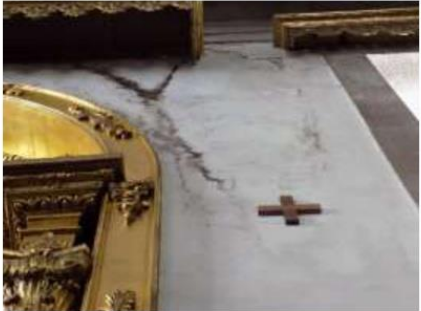
<p>Figura 15 - Manchas de humidade junto ao altar da parede orientada a norte</p>

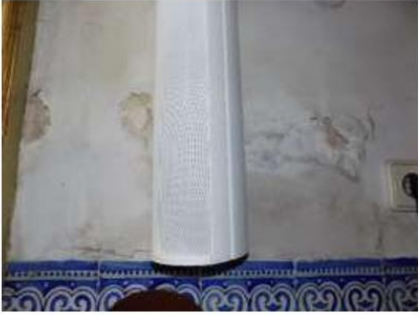
<p>Figura 16 - Empolamento e destacamento do revestimento interior em conjunto com o aparecimento de sais</p>
<p><b>Possíveis Causas</b></p>	<p>Entrada de água devido a infiltrações pela cobertura.                  Humidade ascensional devido a águas freáticas e superficiais. <sup>(1)</sup>                  Nula ou deficiente limpeza dos elementos em pedra</p>	
<p><b>Equipamentos Utilizados</b></p>	<p>Máquina fotográfica e termográfica                  Higrómetro                  Visão</p>	
<p><b>Recomendações/ Soluções</b></p>		
<p>Reparação da cobertura para impedir entrada de água por infiltrações.                  Com a presença de águas nas paredes e sem a execução de ensaios que permitam o conhecimento da fachada, isto é, se a parede é totalmente constituída por granito ou tem dois panos de granito e enchimento com outros materiais no interior é complicado definir o grau de intervenção necessário:</p> <ul style="list-style-type: none"> <li>• Intervenção Profunda;</li> <li>• Intervenção Intermédia;</li> <li>• Intervenção Ligeira.</li> </ul> <p>Estas intervenções encontram-se descritas e orçamentadas num documento à parte.</p>

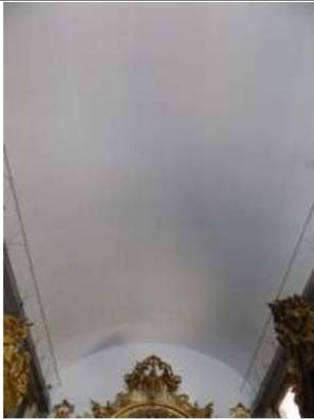
<p>Figura 17 - Junto ao arco do cruzeiro é possível visualizar uma zona mais branca</p>

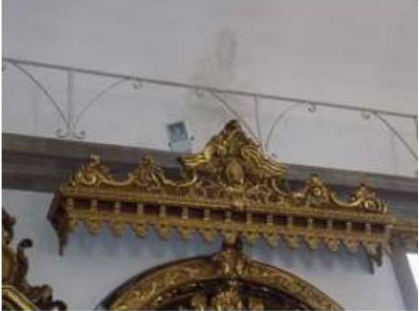
<p>Figura 18 - Aparecimento de manchas de humidade na zona final da abobadilha</p>

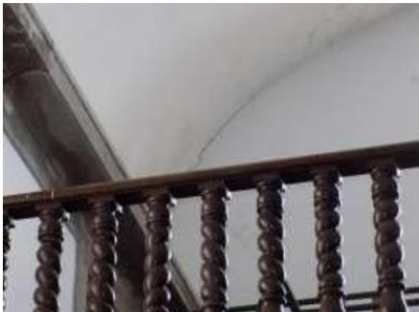
<p>Figura 19 - Fendilhação na zona do coro alto</p>

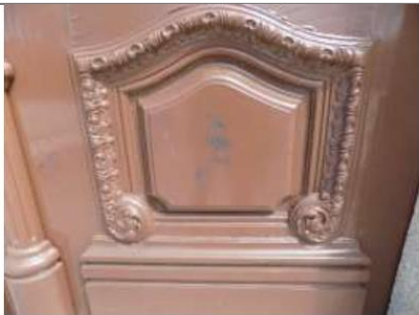
<p><i>Figura 22 - Porta de entrada principal com danos e sujidade</i></p>

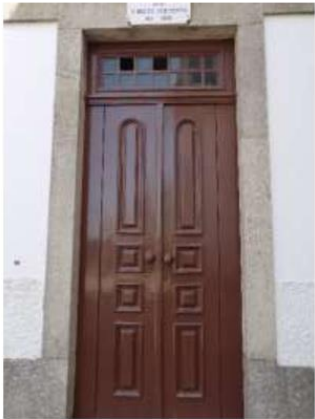
<p><i>Figura 23 - Quadriculas envidraçadas em falta</i></p>

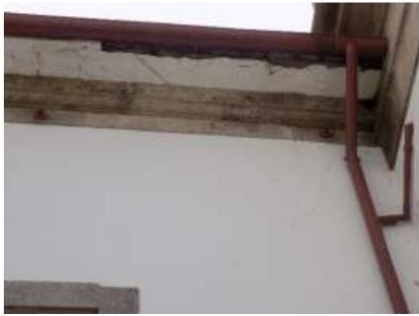
<p><i>Figura 25 - Danos na zona de suporte da caleira, a mesma apresenta sinais de corrosão</i></p>

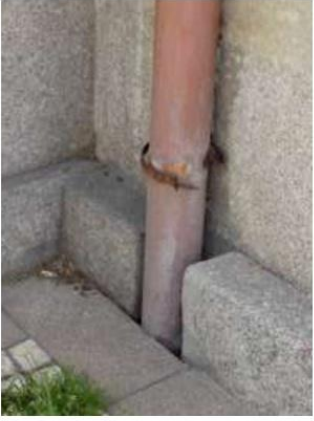
<p><i>Figura 26 - Tubo de queda mal preso e com ferrugem</i></p>	
Possíveis Causas	Falta de limpeza ou limpeza insuficiente das caleiras. Falta de reparações dos elementos da rede de drenagem de águas pluviais	
Equipamentos Utilizados	Visão Câmara fotográfica	
<b>Recomendações/ Soluções</b>		
Reparação ou substituição de tubos de queda e caleiras Limpeza das caleiras e verificação dos ralos de pinha (aconselhado para impedir entupimento dos tubos de queda)

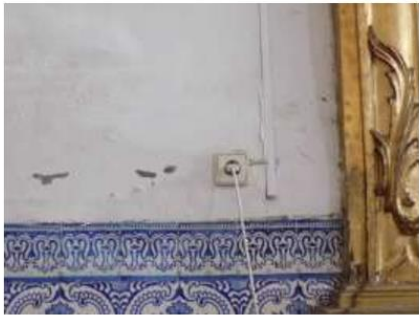
<p>Figura 27 - Presença de humidade junto a aparelhagem elétrica</p>

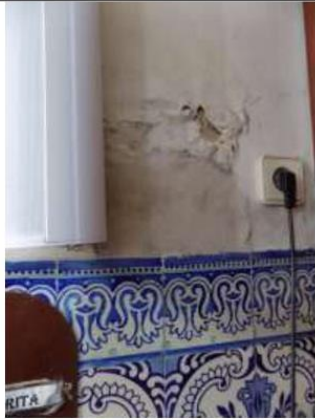
<p>Figura 28 - Destacamento de revestimentos junto a aparelhagem elétrica e coluna de som</p>	
Possíveis Causas	Descritas na ficha n.º 5.	
Equipamentos Utilizados	Visão Máquina fotográfica	
<b>Recomendações/ Soluções</b>		
Contatar técnico especializado para avaliação do estado do sistema elétrico
