INSPEÇÃO, DIAGNÓSTICO E REABILITAÇÃO ESTRUTURAL

NUNO CÉSAR TEIXEIRA MONTEIRO

MESTRE EM ENGENHARIA CIVIL – RAMO DE ESTRUTURAS

Supervisor: Eng.º Valter Alexandre Machado Lopes (NCREP – Consultoria em Reabilitação do Edificado e Património)

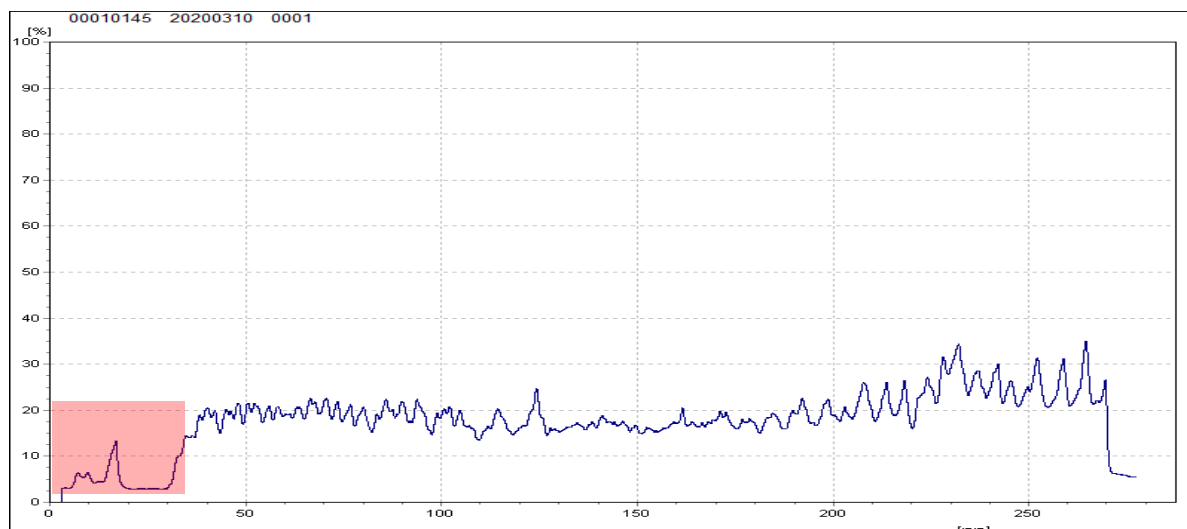
a) Degradação superficial

Na Figura 3.4 encontram-se dois perfis de leitura obtidos pelo *Resistograph*® relativos ao primeiro caso de estudo do presente relatório. Daqui destaca-se a potencialidade desta ferramenta, uma vez que permitiu avaliar o estado de degradação interna da peça de madeira, não observável pelo exterior.

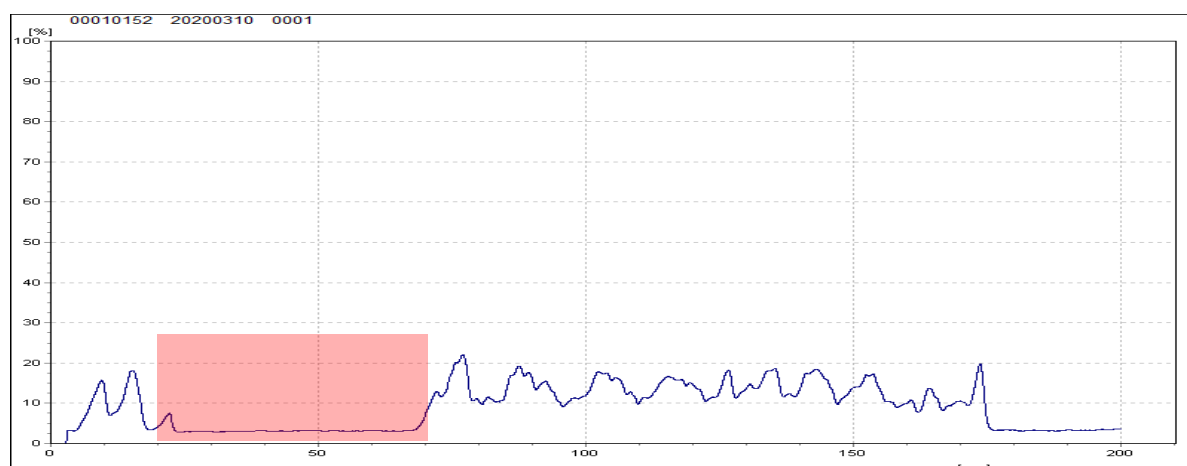
b) Degradação interna (vazio)

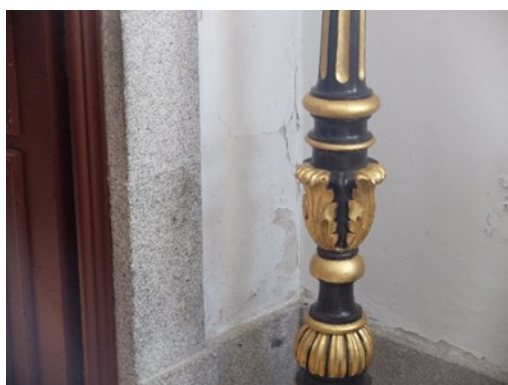
a) humidade ascensional na parede de alvenaria de pedra (piso 0, corpo lateral sudoeste)

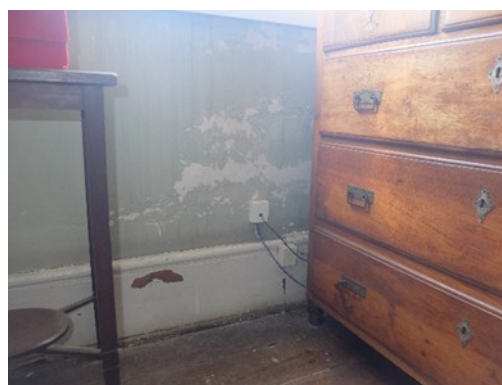
b) Manchas de humidade na parede de fachada (piso 1, corpo posterior)

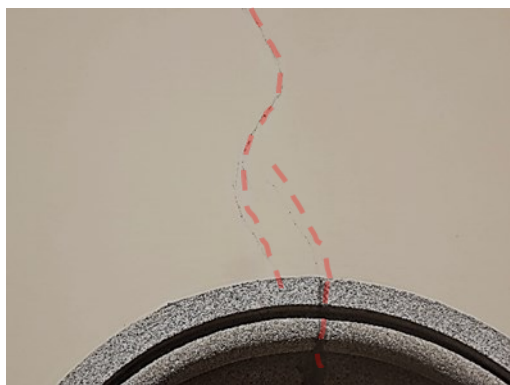
c) Fissuração na parede de fachada (corpo lateral Sudoeste)

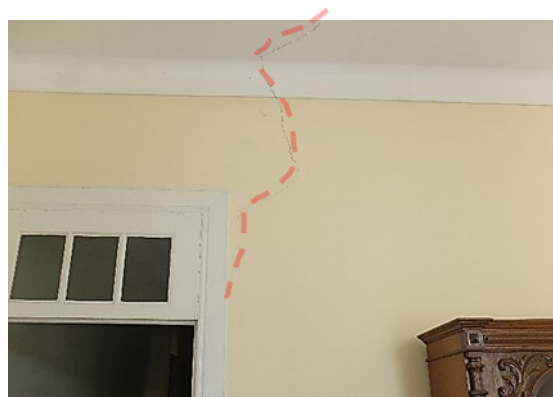
d) (Fissuração na parede de alvenaria interior (pisso 1, corpo posterior)

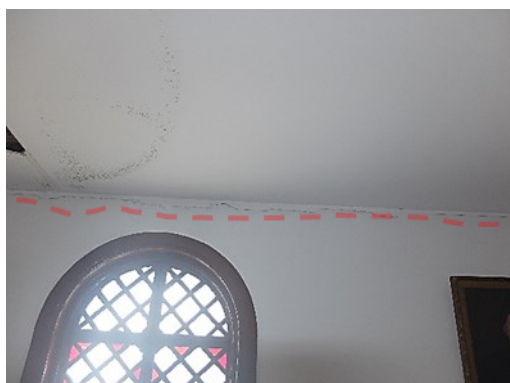
e) Fissuração no topo da parede da fachada exterior (pisso 1, corpo lateral Sudoeste)

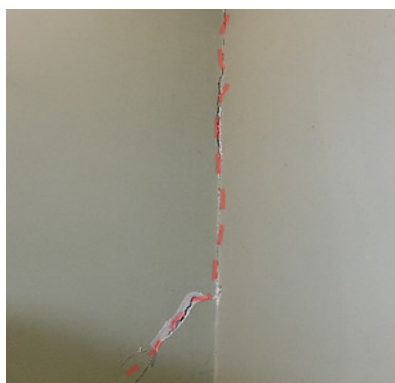
f) Fissuração entre parede da fachada posterior e parede de tabique (pisso 2, corpo posterior)

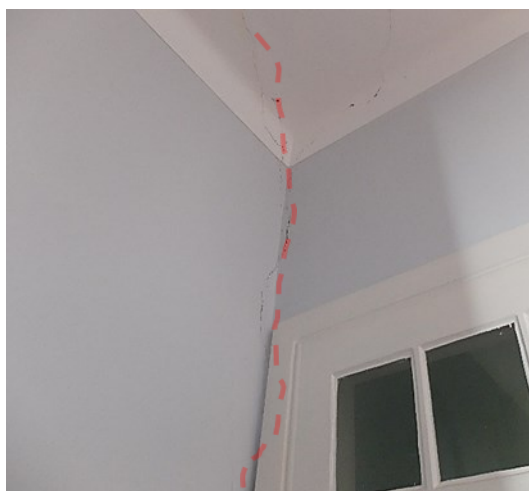
g) Fissuração entre paredes de alvenaria de pedra (pisso 2, corpo posterior)

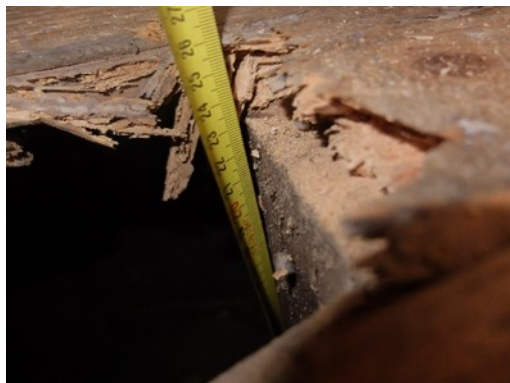
a) Degradação significativa do soalho em madeira do piso 0 (corpo lateral sudoeste)

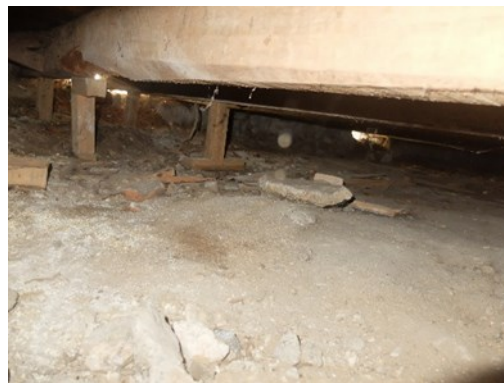
b) Degradação significativa nas vigas de madeira do piso 0 (corpo lateral sudoeste)

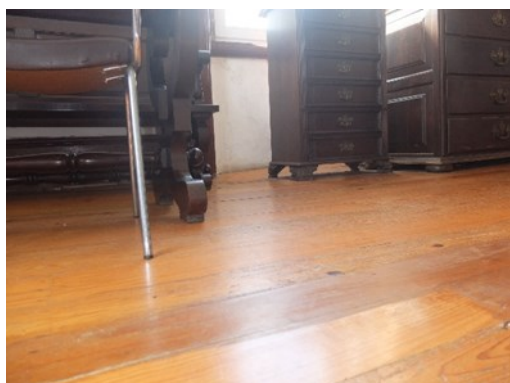
c) Deformação significativa detetada no pavimento em madeira do piso 0 (corpo posterior)

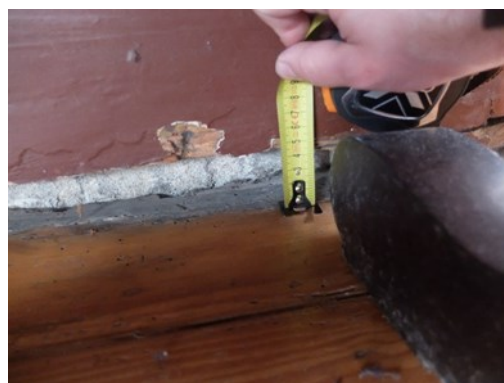
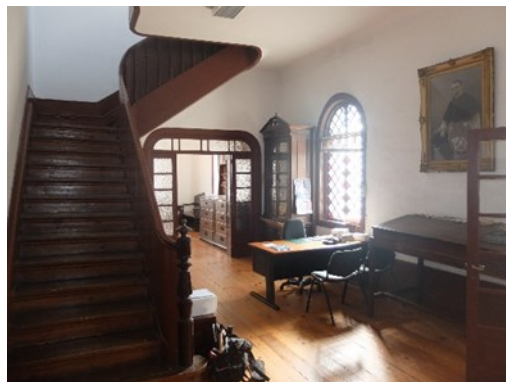
e) Deformação notória do lanço de escada e pavimento em consola do piso 1, do corpo lateral sudoeste

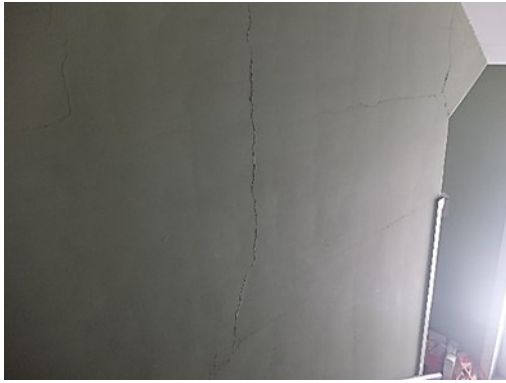
a) Parede da caixa de escada

Figura 4.20 – Detalhes de fissuração observada em paredes de tabique da caixa de escada

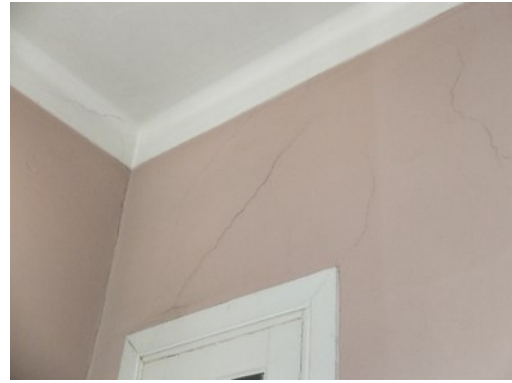
b) Parede interior do piso 2 (corpo posterior)

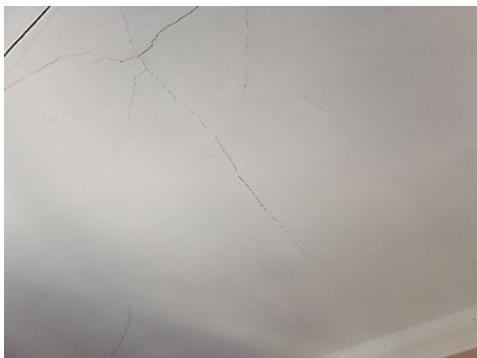
a) Fissuração generalizada no teto (corpo posterior)

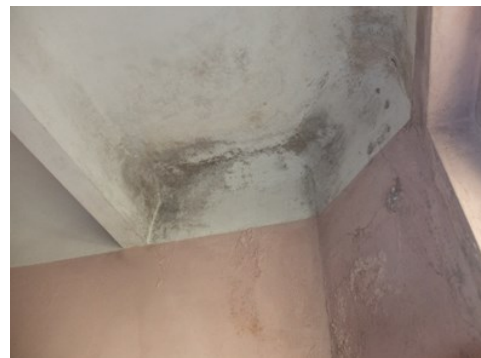
b) Mancha de humidade e presença de fungos no teto (zona de casa de banho do corpo posterior)

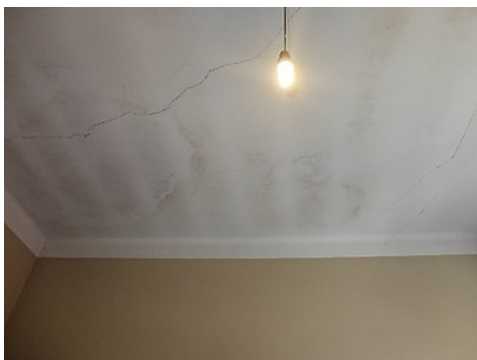
c) Presença de fissuração e manchas de humidade no teto do piso 2 (corpo posterior)

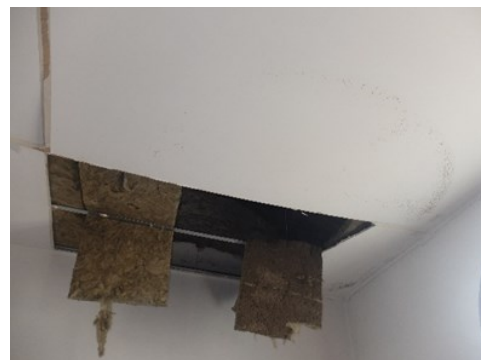
d) Teto existente com falta de material e manchas de humidade (corpo lateral)

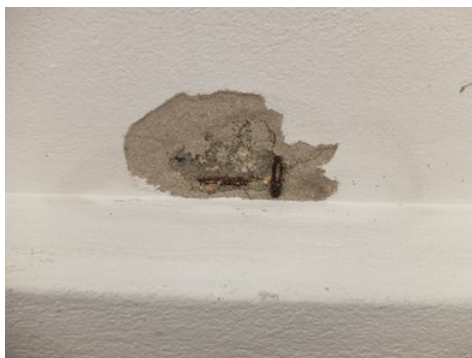
A laje de betão armado (do patamar de escada exterior) encontra-se em razoável estado de conservação, tendo-se, no entanto, observado um ponto localizado com destacamento do recobrimento e corrosão da armadura (Figura 4.22).

Figura 4.22 – Zona pontual da laje de patamar de escada exterior com destacamento do recobrimento e corrosão da armadura

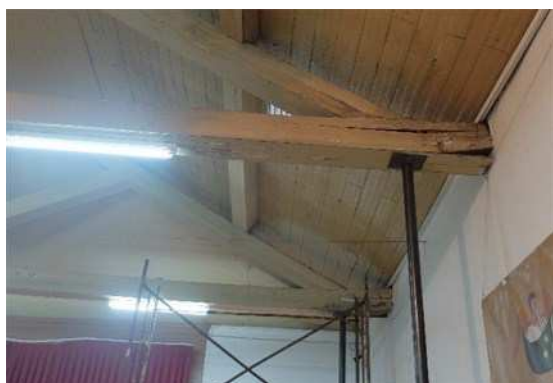
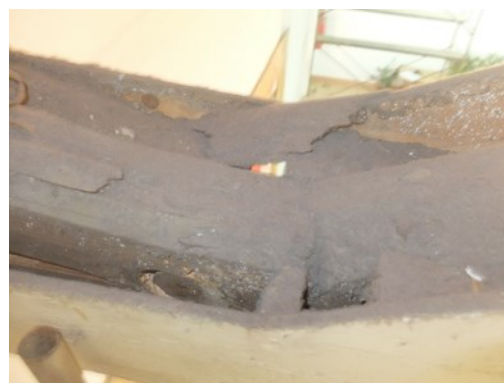
Figura 4.23 – Danos severos encontrados nas asnas da cobertura do auditório, com linhas em rotura e escordas

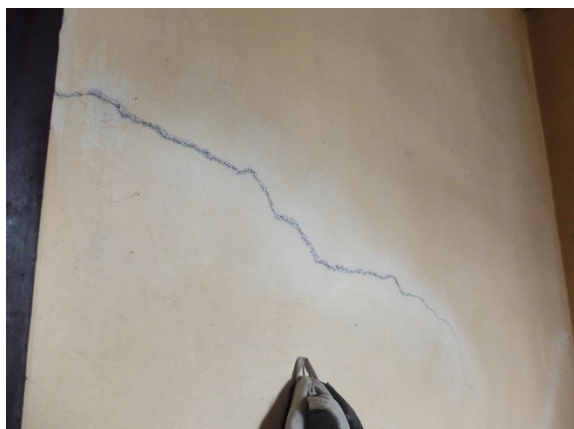
Todavia, as paredes de tabique presente no interior, apresentam fissuração diagonal de forma generalizada (Figura 5.11) que será reflexo da deformação existente nos pavimentos.

Figura 5.11 – Danos nas paredes de tabique (fissuração)

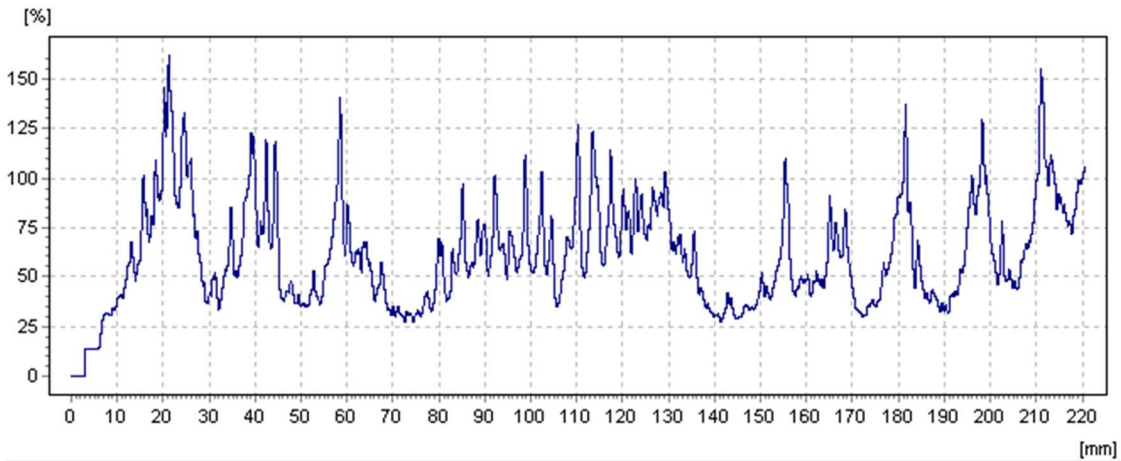
Ensaio: ER- 04	Modo: indireto (viga)	Localização: Piso 1
----------------	-----------------------	---------------------

Comentário: Secção em bom estado de conservação. Teor em água de 23%, o que indica presença de humidade.
