Gestão de Zonas Costeiras: caso de estudo Caminha-Espinho

Relatório de Estágio

Estágio desenvolvido na Agência Portuguesa do Ambiente (APA) I.P./ Administração da Região
Hidrográfica do Norte (ARHN), na Divisão de Recursos Hídricos do Litoral.

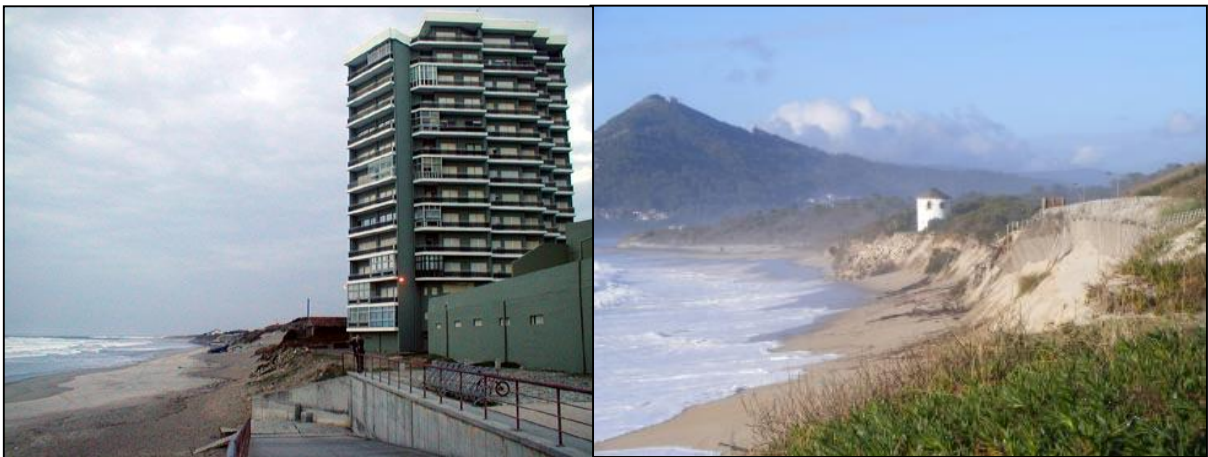
As construções na orla costeira, sejam elas habitações, estradas ou outras infraestruturas, e até mesmo obras de defesa costeira, têm uma elevada influência na transformação do litoral. Isto porque se trata da implantação de estruturas físicas, fixas e pesadas, num meio que é naturalmente móvel e dinâmico, impedindo assim a troca de sedimentos constante que ocorre entre o mar e os areais das praias, ou mesmo entre os areais e as dunas(Dias, 1993). O resultado acaba por ser a degradação daquela que é a melhor estrutura de defesa para o recuo da linha de costa, a praia. Na Figura 10 a) podemos observar a erosão provocada pelo avanço do mar na Praia de Ofir, em Esposende, destruindo as infraestruturas situadas no areal, como apoios de praia, e colocando em risco também as construções mais próximas, neste caso as célebres Torres de Ofir.

a) Praia de Ofir, Esposende (MetalUnderGround); b) Praia de Moledo, Caminha (Caminha2000)

Figura 10 – Exemplos de erosão costeira.

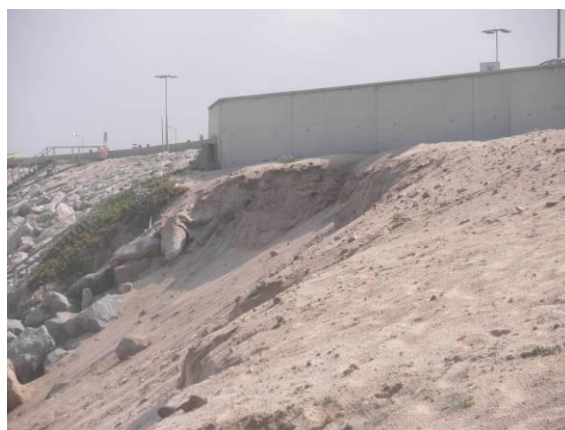
No limite sul da estrutura de defesa aderente, o recente muro de suporte, de betão, na marginal urbana em frente à Ponta da Gafa, evidencia erosão com riscos de infraescavação;

Erosão junto ao muro de betão

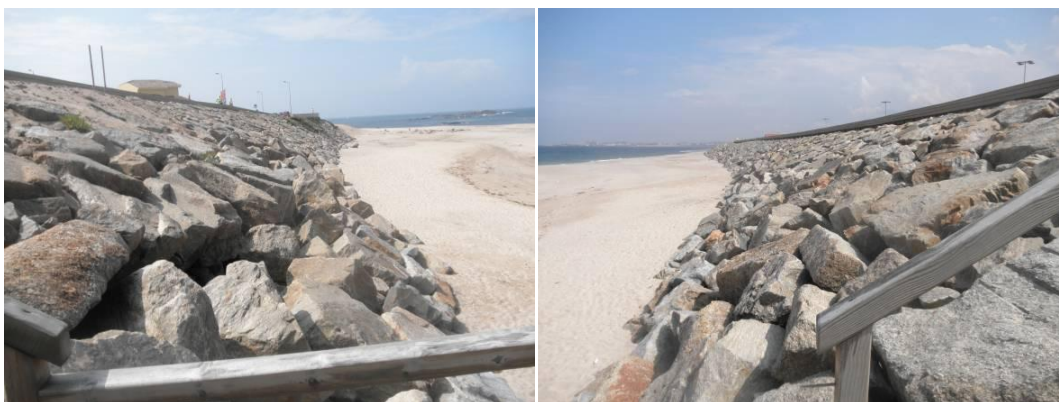
Ao longo de toda a sua extensão, o talude da estrutura aderente apresenta danos localizados que poderão ser corrigidos com um equipamento a partir da praia, desde que as condições do mar sejam favoráveis e com a proteção de um dique provisório.

Vista Norte-Sul e Sul-Norte, evidenciando danos no talude do enrocamento

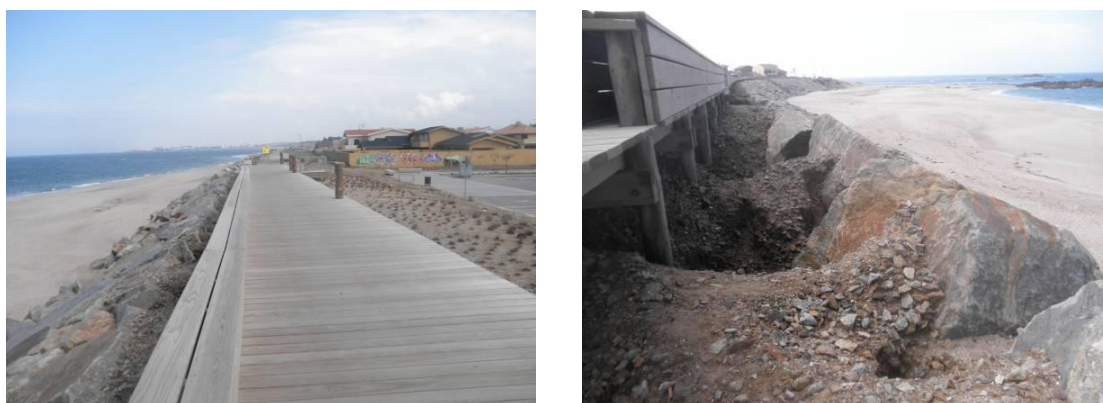
O coroamento da estrutura aderente está indevidamente coberto com um passadiço pedonal em madeira, o que impede o acesso a máquinas para manutenção e reparação. A existência deste passadiço permeável causa ainda danos de infraescavação, provocados por galgamentos marítimos e consequente infiltração no tardoz na estrutura aderente.

Passadiço de madeira no coroamento do enrocamento e suas consequências
