# Inspeção, Diagnóstico e Reabilitação Estrutural

# **INSPEÇÃO, DIAGNÓSTICO E REABILITAÇÃO ESTRUTURAL**

**MESTRE EM ENGENHARIA CIVIL – RAMO DE ESTRUTURAS**

No âmbito do estágio foram realizados diversos trabalhos de inspeção e diagnóstico, sendo apresentadas neste documento as campanhas de inspeção realizadas no Mosteiro de Odivelas e num edifício de habitação localizado na Maia, que resultaram em relatórios técnicos de inspeção e diagnóstico estrutural. Relativamente ao Mosteiro de Odivelas, foi efetuada uma pesquisa histórica sobre a sua evolução, seguida da caracterização construtiva e estrutural com base na inspeção visual. Sobre o edifício habitacional da Maia é apresentada a caracterização construtiva e geométrica, a caracterização dos danos estruturais, a avaliação de segurança das estruturas de madeira existentes e as sugestões de medidas de intervenção.

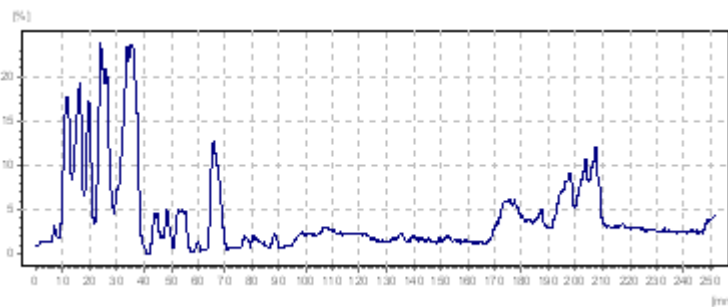
#### Degradação por ataques de insetos sociais (térmitas) – M1

Foram encontrados sinais de ataques de térmitas, nomeadamente caminhos de terra, nas escadas junto à entrada principal do edifício. Foi realizado um ensaio com *Resistograph* (ER22) neste ponto, que permitiu confirmar a degradação interna de uma das pernas desta estrutura.

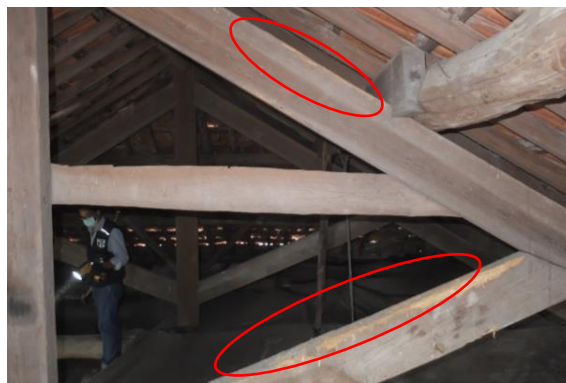
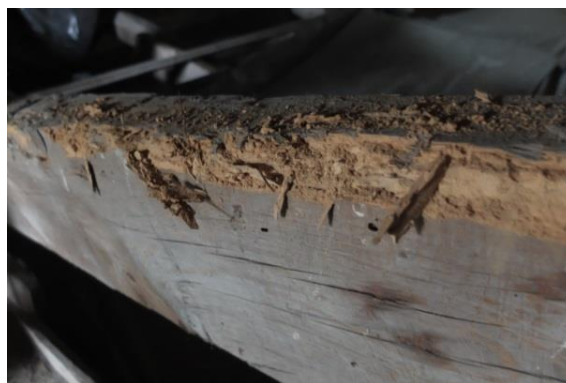
### Degradação por ataques de agentes bióticos (caruncho) – M2

Foram detetados danos de origem biótica em algumas peças da cobertura, nomeadamente uma perna e uma escora da asna A1, que apresentavam degradação superficial causada pelo ataque de caruncho potenciado pela presença de água. Também foi identificada degradação por ataques de caruncho nos degraus da escada junto à entrada, nas vigas de pavimento do piso 0 e numa viga de suporte de teto do piso 2, alinhada com as linhas das asnas.

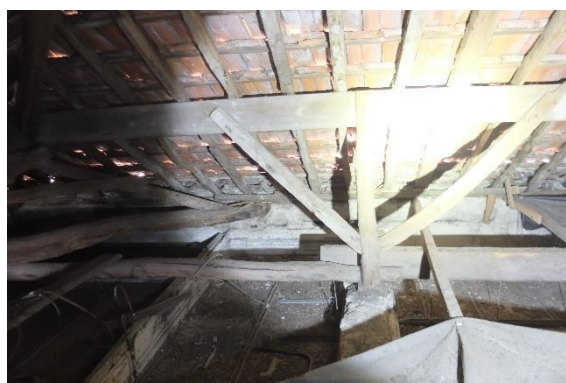
### Deformação – M3

Na cobertura, foi encontrada uma madre com uma deformação significativa, devido ao seu grande vão (6,40m). Acredita-se que o alinhamento de escoras existentes foi colocado posteriormente para servir de apoio intermédio a este elemento.

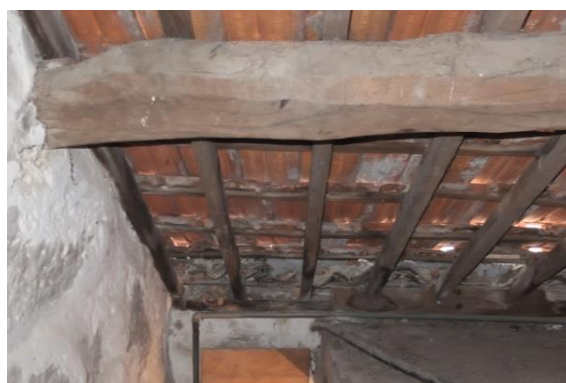
### Manchas de humidade – M4

Foi identificada presença de humidade e consequente degradação material de alguns elementos da cobertura principal, devido à fraca impermeabilização da mesma. Este dano é evidente em alguns pontos da estrutura, essencialmente junto às entregas. Também foi possível identificar um foco de entrada de água no teto do piso 1, originando a degradação do material de revestimento.

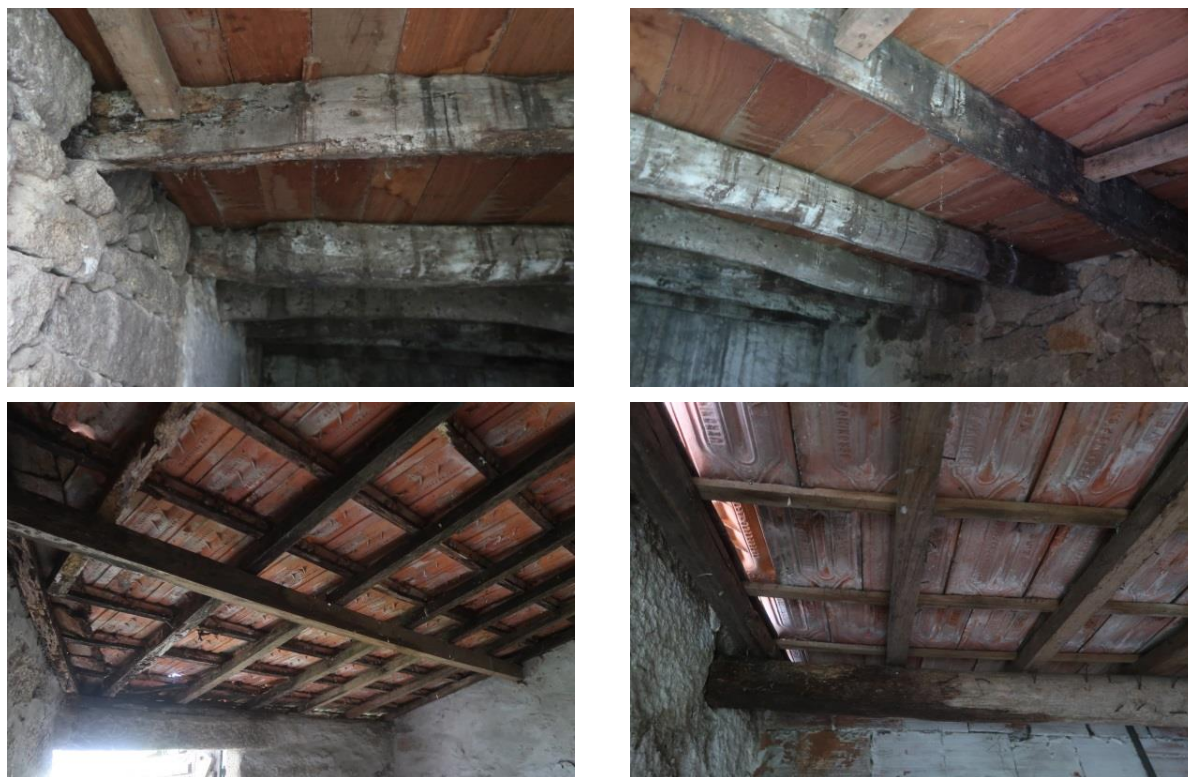
Figura 5.11 – Degradação das vigas de pavimento do piso 0 e das coberturas dos edifícios anexos

Além das anomalias descritas acima, como já foi mencionado anteriormente, os pavimentos do piso 0 e as coberturas dos espaços anexos apresentam um nível de degradação avançado, devido à sua fraca configuração estrutural, presença de água e falta de ventilação (dos pavimentos) (Figura 5.11).

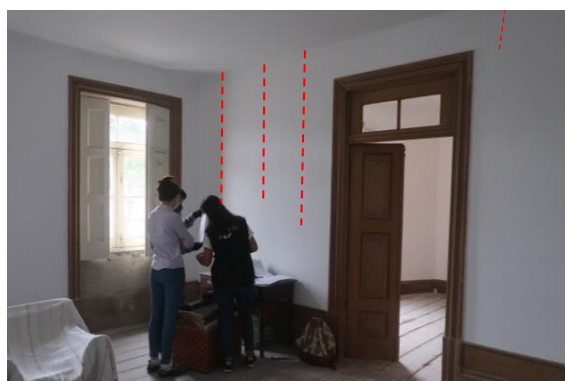
**Fissuração vertical – A1 e A3**

Foram identificadas fissuras verticais numa parede de tabique do piso 1 que poderão estar relacionadas com a não continuidade das paredes em altura, estando sujeitas à deformação das vigas de madeira (A1).

Foram ainda encontradas fissuras verticais na ligação entre paredes ortogonais (A3) – no caso das paredes de alvenaria, pode dever-se à falta de ligação entre as mesmas; no caso da ligação entre a parede de tabique e parede de fachada, pode estar relacionado com a própria interação de materiais com comportamentos distintos.

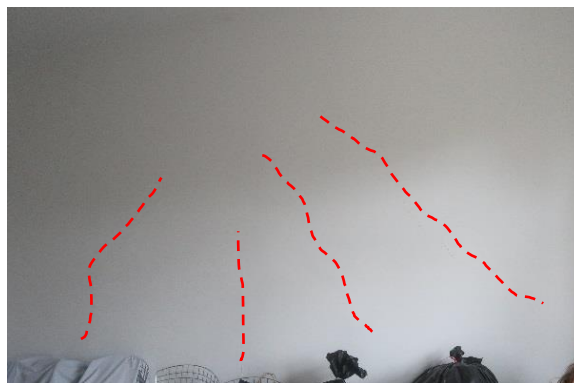
### Fissuração diagonal – A2

Foram identificadas fissuras diagonais ao longo de uma das paredes de tabique do piso 1, que, à semelhança das fissuras verticais encontradas noutra parede, se devem à deformação dos pavimentos de madeira.

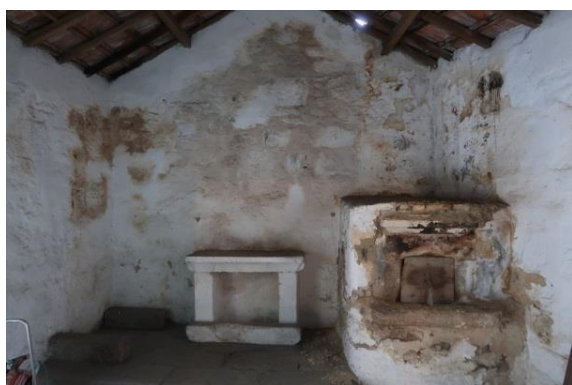
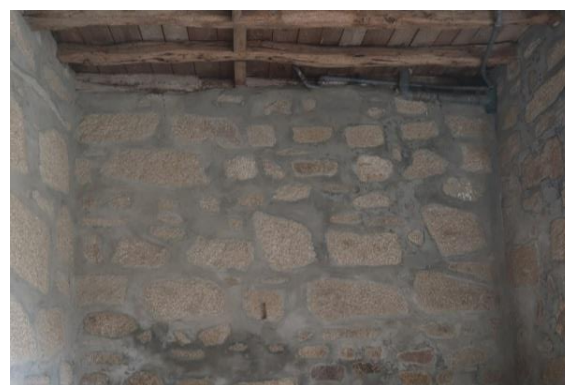
Figura 5.12 – Manchas de humidade e argamassa cimentícia nas paredes de alvenaria de pedra

Nas paredes de alvenaria de pedra foram ainda identificados danos não estruturais como manchas de humidade (B1) e existência de argamassa cimentícia (B2) (Figura 5.12).

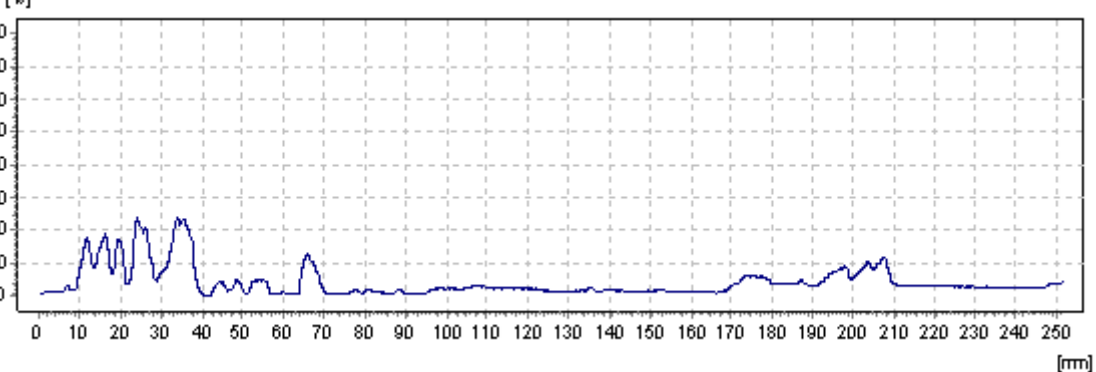
ER22	Elemento: Perna, escadas
<b>Comentário:</b> Ensaio direto. Secção em mau estado de conservação, com degradação significativa em grande parte da secção transversal. Foram observados ataques de térmitas significativas nas peças de madeira da escada.	
<b>Resultado:</b>
