Avaliação da Segurança de um Edifício Antigo na Baixa do Porto

Projeto apresentado ao ISEP

para obtenção do grau de Mestre em Engenharia Civil

Área de Especialização em Estruturas

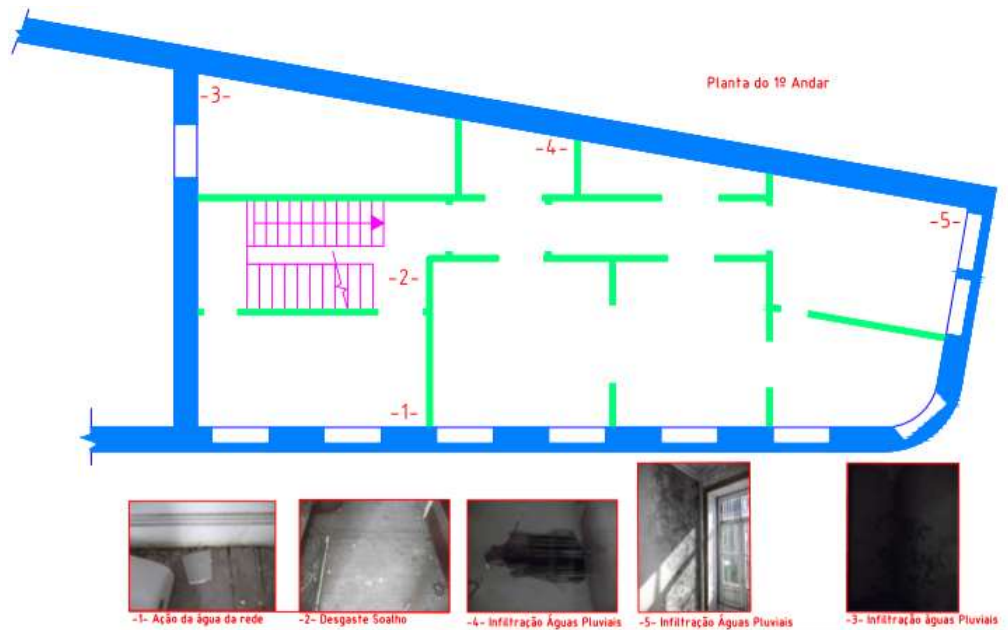
Figura 4.1.: Plantas de localização das anomalias no 1º Andar

Na referida planta está referenciada a anomalia 1 originada pela ação da água sobre o pavimento de soalho. Neste caso a água é proveniente da má utilização da rede de abastecimento de água do edifício. Ou seja, neste compartimento estava a laborar um cabeleireiro e no local onde estavam os lavatórios para lavar os cabelos não houve o cuidado em isolar os elementos de madeira. A água infiltrava-se de tal modo que originou a sua ruína conforme se pode observar na figura 4.2 na página 30. Para agravar mais a situação revestiram o soalho com vinílico. Este revestimento não permite que todos os elementos de madeira que constituem o pavimento ventilem, aumentando a percentagem de humidade na madeira para valores muito elevado acelerando a sua degradação.

A anomalia 2 que também está referenciada na planta da figura 4.1 também tem a ver com o soalho. O soalho é composto por tábuas maciças, macheadas, não evidenciando sinais de qualquer tipo de tratamento na sua superfície visível, como por exemplo envernizamento, enceramento ou outros, apresentando por este motivo um aspeto bastante degradado, conforme se pode ver na figura 4.3.

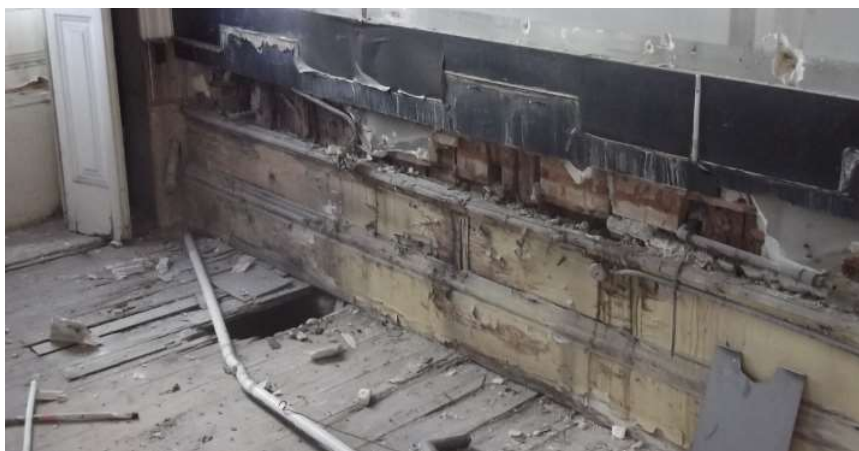
A parede de tabique também sofreu o mesmo processo de degradação conforme se observa na mesma figura 4.2, e também foi revestida numa tentativa de isolá-la das ações diretas da água.

Figura 4.2.: Degradação da parede e do soalho (compartimento do 1º andar) devido há ação do homem no 1º andar

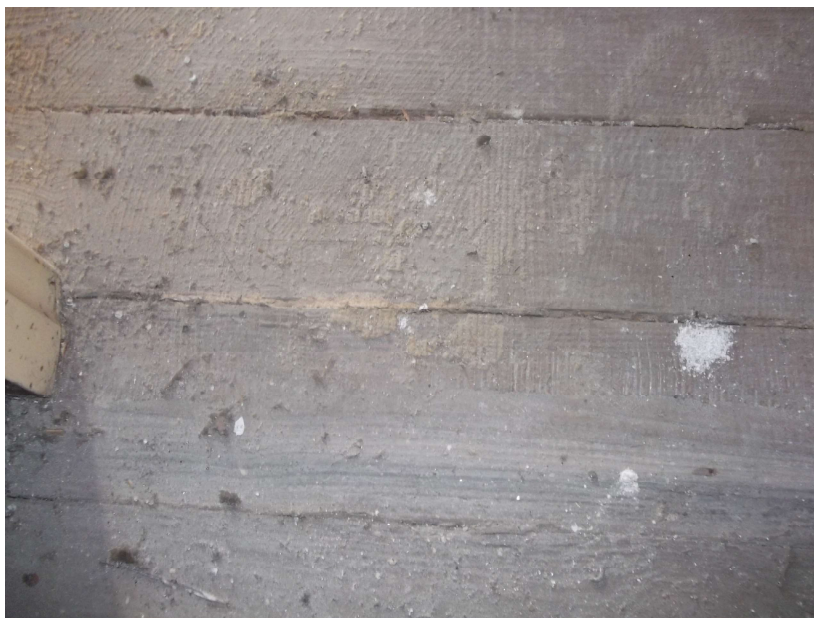
Figura 4.3.: Pormenor do estado do soalho ao nível do 1º andar

Apresenta as juntas abertas, a sua superfície desgastada e alguma degradação localizada provocada pela ação dos agentes bióticos mas mínima, só existindo com maior gravidade nos compartimentos do desvão do telhado. Na sua generalidade a degradação é sobretudo provocada pelo envelhecimento do material associada a uma ausência de manutenção.

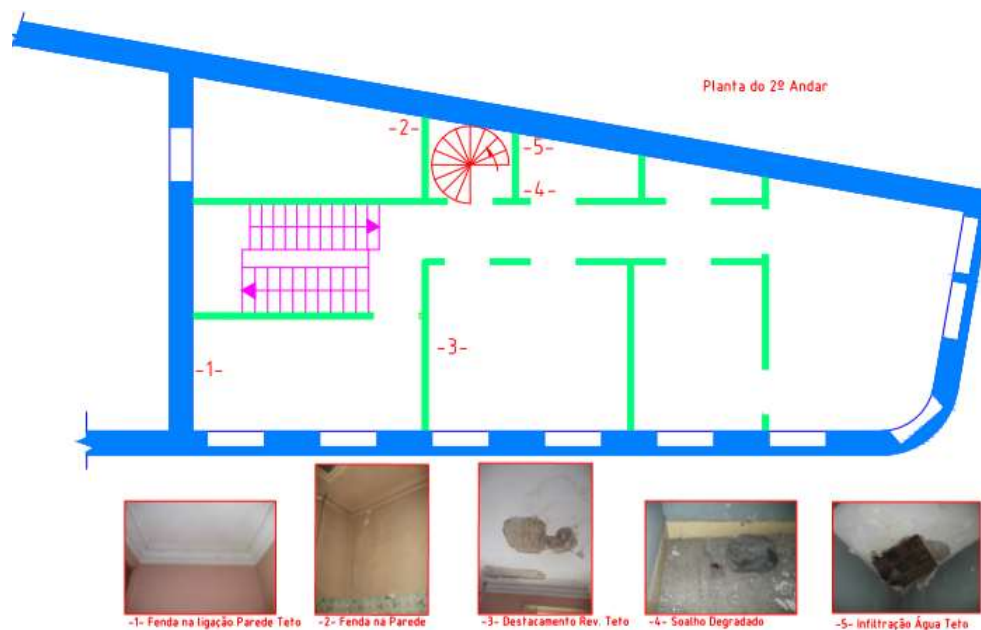
Figura 4.5.: Anomalias no 2º Andar

Contudo, existe uma patologia que apesar de não se manifestar no pavimento, é uma consequência deste. As fissurações e fendilhações nas paredes de compartimentação e tetos.

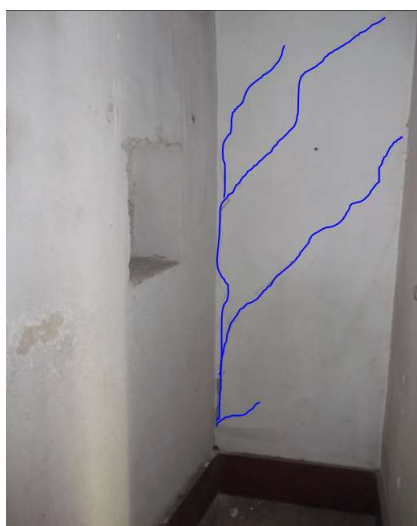
Por exemplo na figura 4.6, que está assinalada na planta de localização de anomalias como o número 2, em que se realça as fissuras com linhas azuis para uma melhor visualização, existe uma parede de tabique perpendicular a uma parede resistente de alvenaria. De notar que a parede de tabique tem o mesmo alinhamento das vigas do pavimento de madeira. Este padrão de fissuras demonstra que houve uma rotação do apoio da parede, ou seja, a viga apresenta uma flecha que não é visível a olho nu, só com o auxílio de níveis.

Figura 4.6.: Fissuração devido à rotação do apoio da parede(vigas do pavimento)

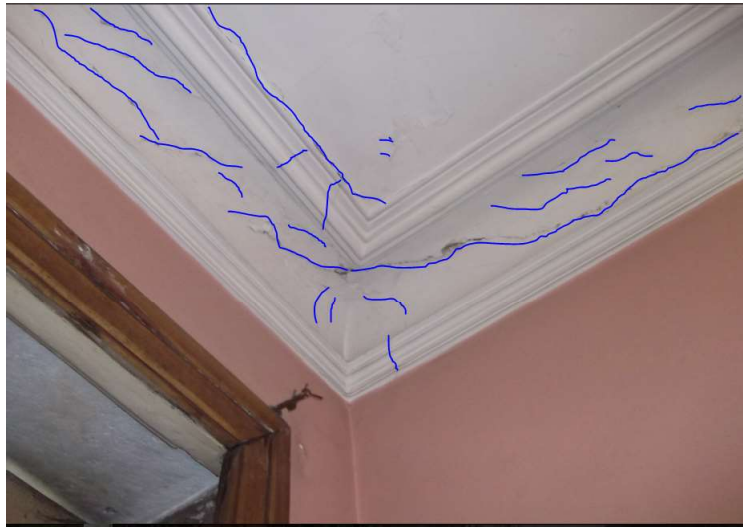
direita é a parede resistente e a da esquerda é de tabique perpendicular há primeira. O teto apresenta uma fissuração entre os elementos verticais (paredes) e horizontais (teto) originadas pelo mesmo problema, flecha do pavimento.

Figura 4.7.: Fissuração devido à rotação do apoio da parede (vigas do pavimento)

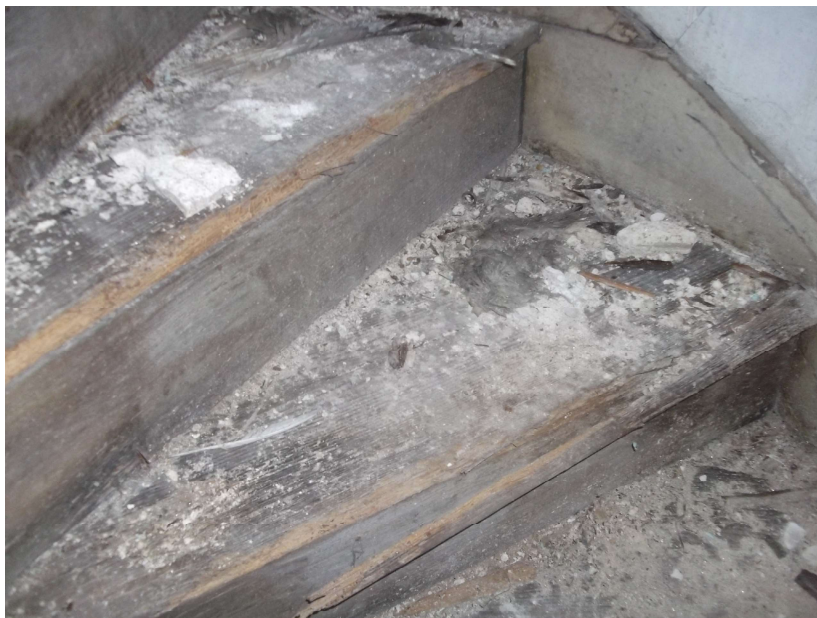
Na figura 4.8 que está assinalada na planta de localização de anomalias como o número 4, regista-se uma anomalia relacionada com a ação dos agentes bióticos agravada pela utilização resultando na destruição total do focinho do cobertor dos degraus.

Figura 4.8.: Escada Caracol para acesso do 2º andar ao desvão da cobertura

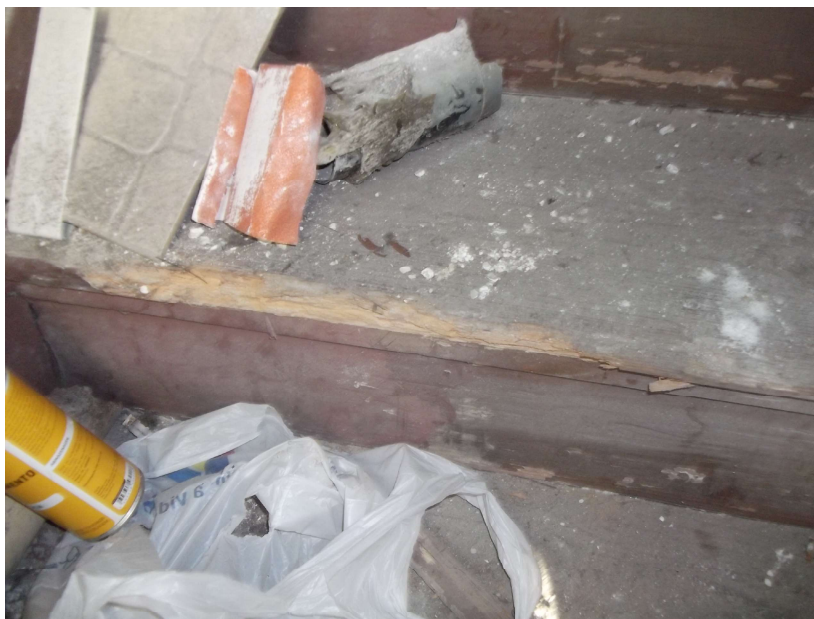
O mesmo fenómeno ocorre na escada de acesso do rés do chão para o primeiro andar como se pode verificar na figura 4.9.

Figura 4.9.: Escada Leque para acesso do R/c ao 1º andar

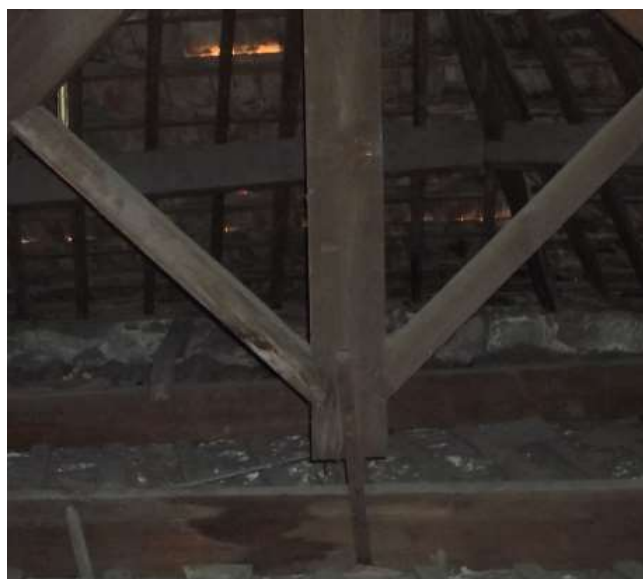
As ligações, conforme se pode ver na figura 4.11, entre os diversos componentes das asnas apresentam algum afastamento, e desalinhamento, mas não se deteta a ação de agentes bióticos, por ser uma área bastante ventilada.

Figura 4.11.: O Ligador metálico entre o pendural e a linha da asna está desalinhado/desaprumado

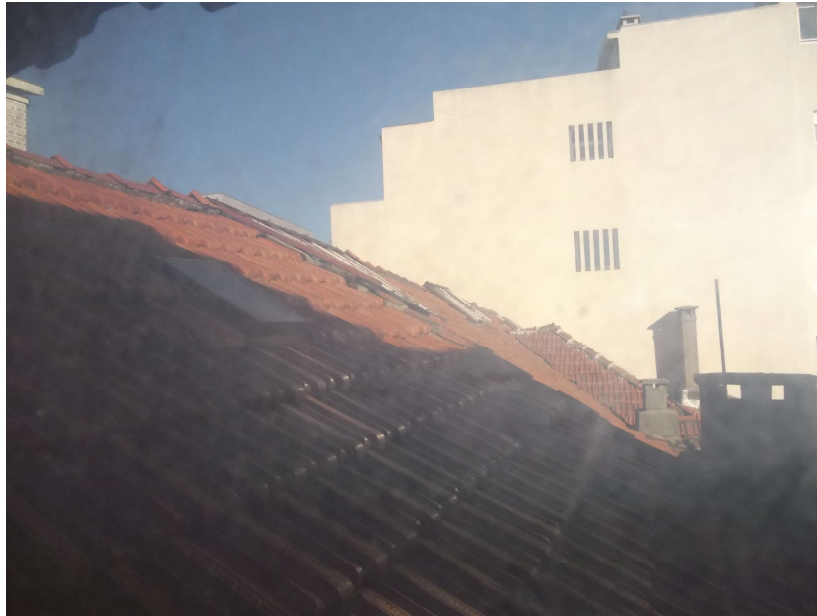
Analisando exteriormente o revestimento cerâmico apresenta-se perfeitamente alinhado, sem flechas visíveis a olho nu.

Figura 4.12.: Vista de parte do telhado, água nascente, apresentando bom aspeto

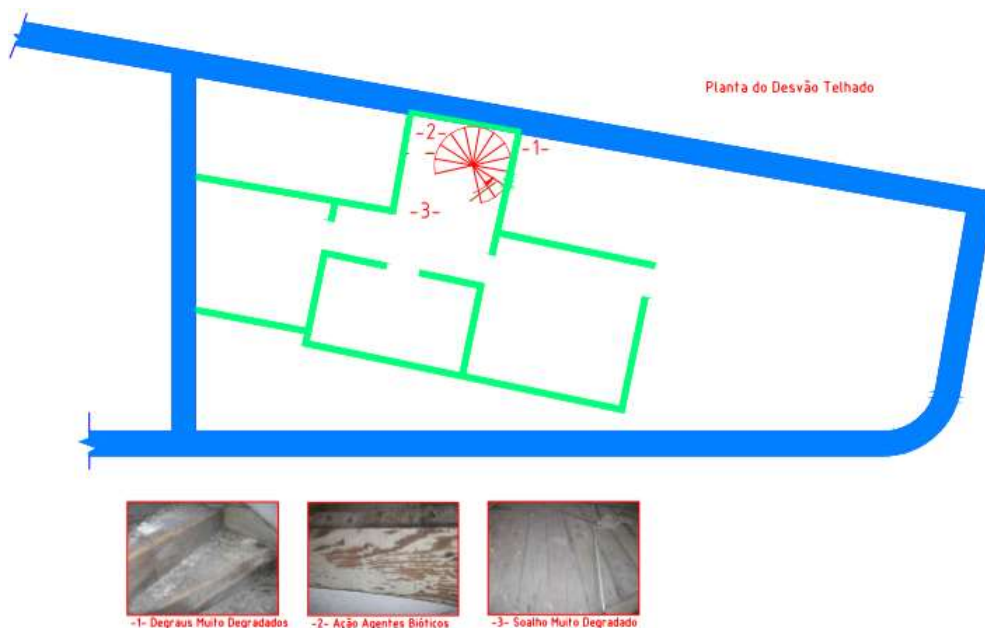
Figura 4.13.: Anomalias no Desvão Telhado

Também existem algumas evidências de humidade originados pelo mau estado de conservação dos elementos acessórios da cobertura, nomeadamente caleiras, vedação dos lanternins e chaminés, mas sem gravidade aparente.

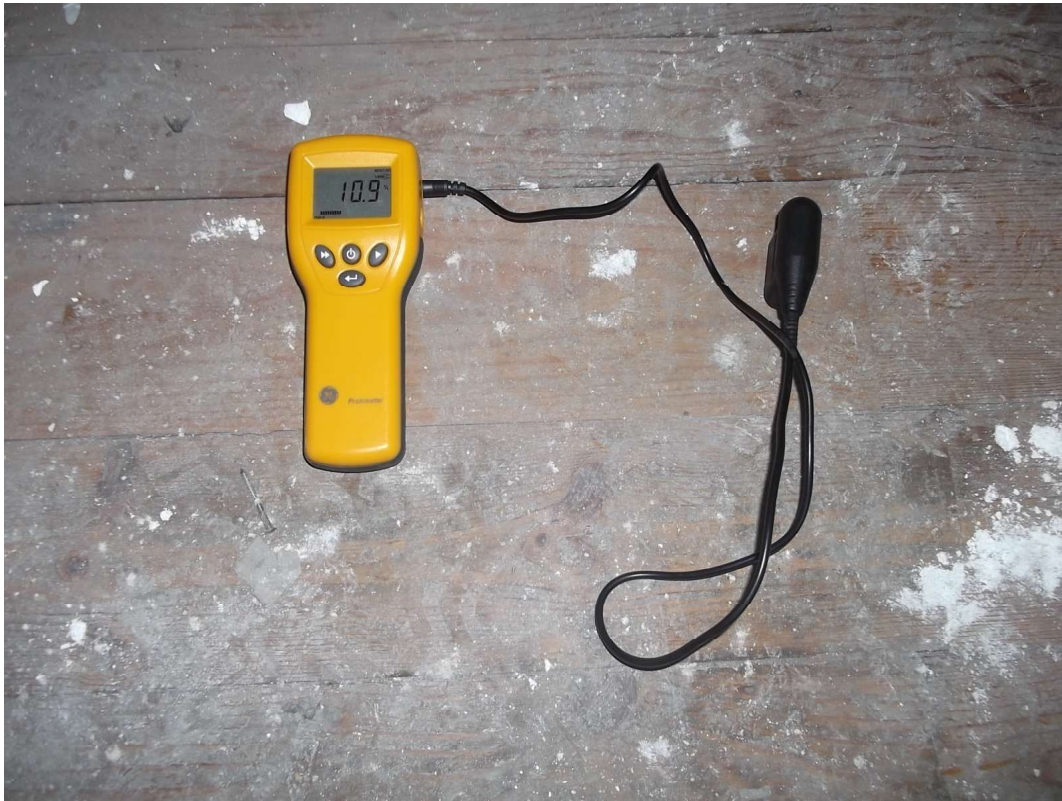
Figura 5.18.: Medição do teor em água

Data / Hora:	07/10/2015; 18h		Humidade Ambiente:	80%					
Localização Provete:	Vigas								
Local do Ensaio:	1º andar								
Temperatura:	18°C								
Amostra n.º	MEDIÇÕES						Valores Médios		VALOR FINAL DA AMOSTRA
	FACE			CANTO			FACE	CANTO	
	Medido no Extremo	Medido no Centro	Medido no Extremo	Medido no Extremo	Medido no Canto	Medido no Extremo			
1		9,5					9,5%	9,5%	
2		9,4					9,4%	9,4%	
3		9,6					9,6%	9,6%	
4		10,5					10,5%	10,5%	
TOTAL =								39,0%	
TEOR EM ÁGUA (%) =								9,8%

- Soalho = 12,5 %
- Vigas = 9,8 %

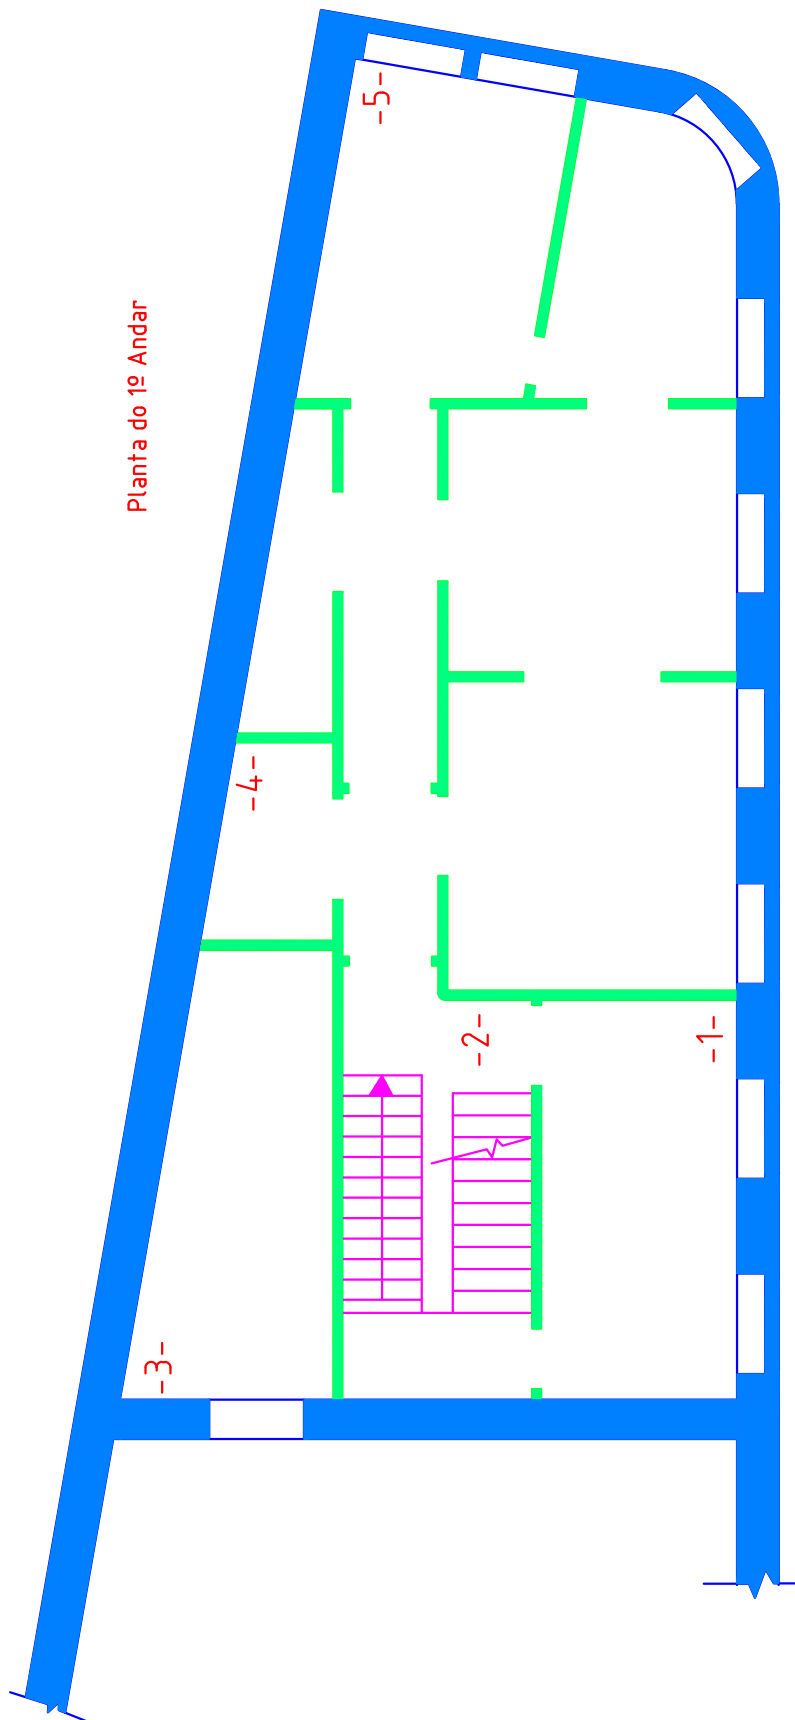
-3- Infiltração águas Pluviais

-5- Infiltração Águas Pluviais

-4- Infiltração Águas Pluviais

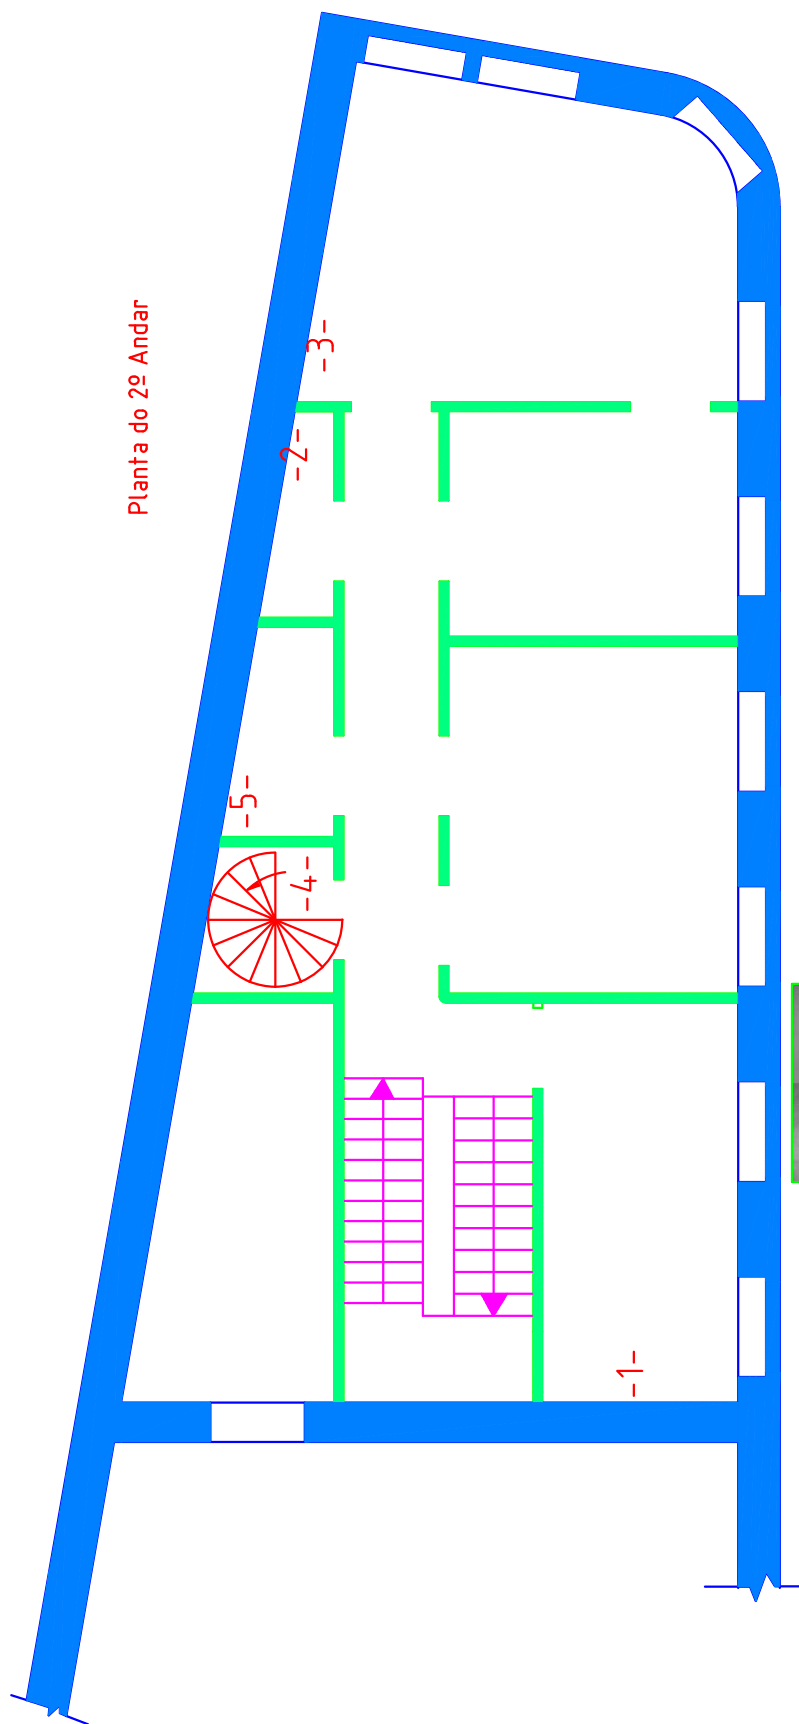
-1- Fenda na ligação Parede Teto

-3- Fissuração Parede / Teto

-4- Soalho Degradado

-5- Infiltração Água Teto

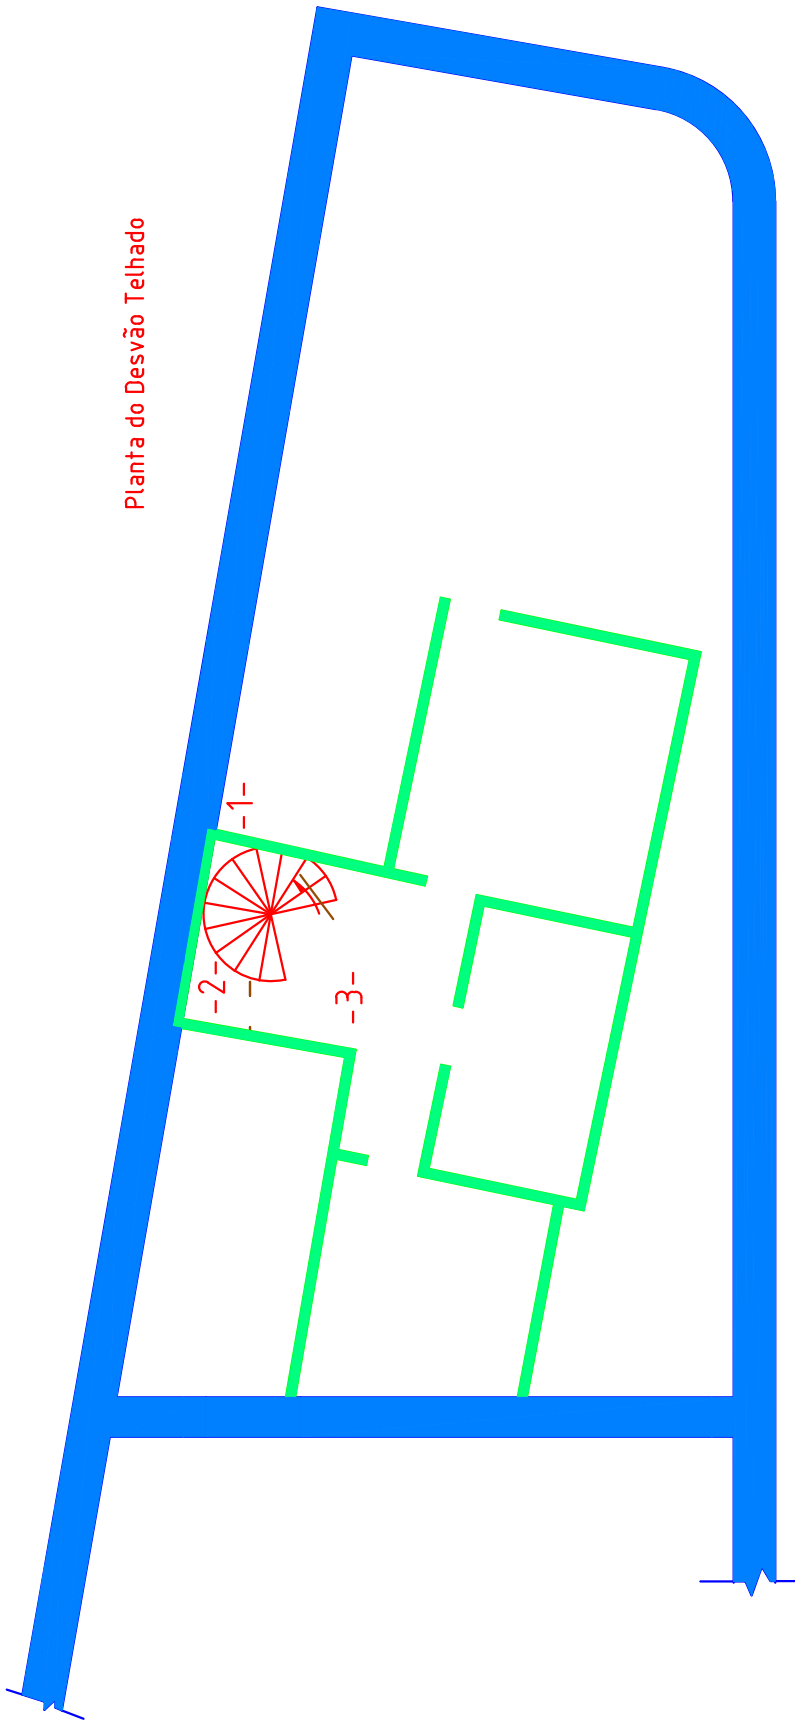
-3- Soalho Muito Degradado

-1- Degraus Muito Degradados
