Reabilitação de uma Instituição Particular de Solidariedade Social (IPSS)

Curso de Mestrado em
ENGENHARIA CIVIL - CONSTRUÇÕES

Relatório de Estágio

REABILITAÇÃO DE UMA INSTITUIÇÃO PARTICULAR DE
SOLIDARIEDADE SOCIAL (IPSS)

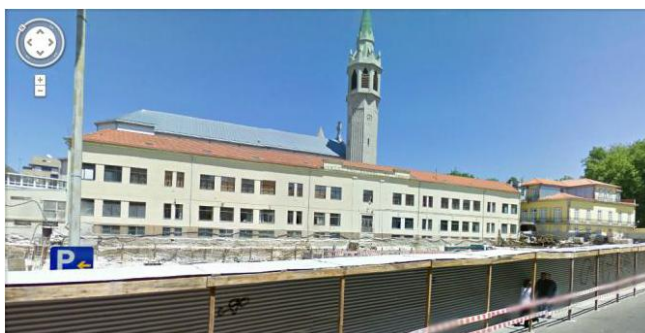
Figura 3 - Fachada Sul do edifício lar

A fachada orientada a Sul tem um desenvolvimento de 82 metros e uma altura equivalente a 3 pisos, este facto pode ter as suas desvantagens caso a fachada não esteja preparada para esta elevada incidência solar, a nível da sua composição, acelerando a velocidade de degradação em conjunto com as variações térmicas experimentadas nas diferentes estações do ano.

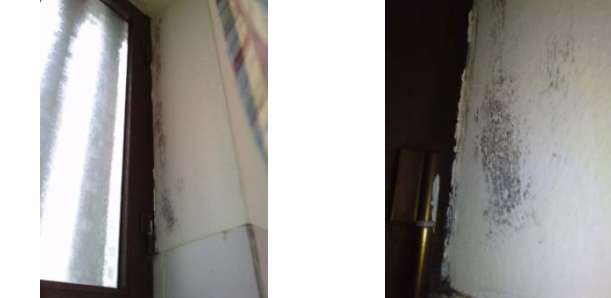
<p>Infiltrações de água proveniente do exterior através da caixilharia. A caixilharia não vedada permite a entrada de água e conseqüente aparecimento de manchas..</p>

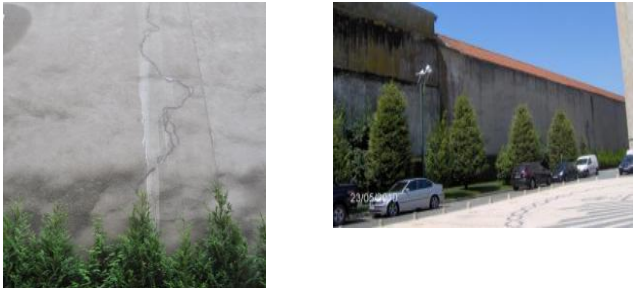
<p>Retração dos materiais de reboco. Assentamentos diferenciais das fundações. Humidades ascensionais que podem estar relacionadas com a existência de vegetação e incorreto isolamento das fundações e elementos que estejam em contacto com o solo.</p>
