Instituto Superior de  
**Engenharia** do Porto

MESTRADO EM TECNOLOGIAS E GESTÃO DAS CONSTRUÇÕES

LEVANTAMENTO E IDENTIFICAÇÃO DE  
MANIFESTAÇÕES PATOLÓGICAS EM  
FACHADAS DE EDIFÍCIOS ANTIGOS DA  
BAIXA PORTUENSE

LUÍS MIGUEL DOURADO DE CARVALHO

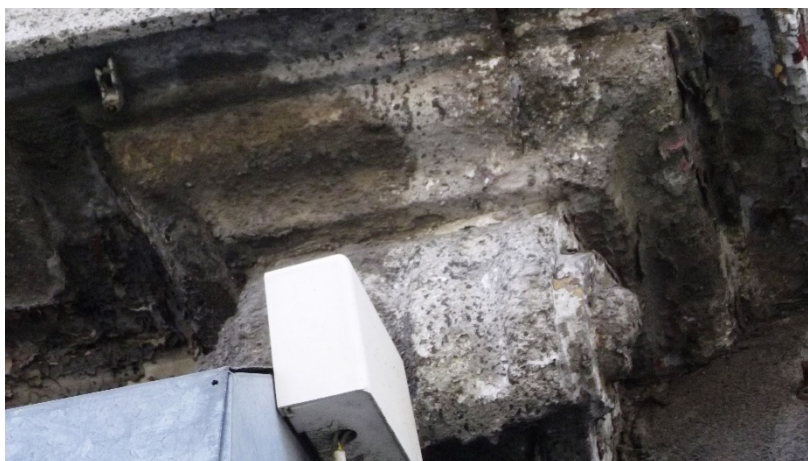
Figura 4- Fachada de um edifício na Rua do Loureiro onde é visível a desagregação granular

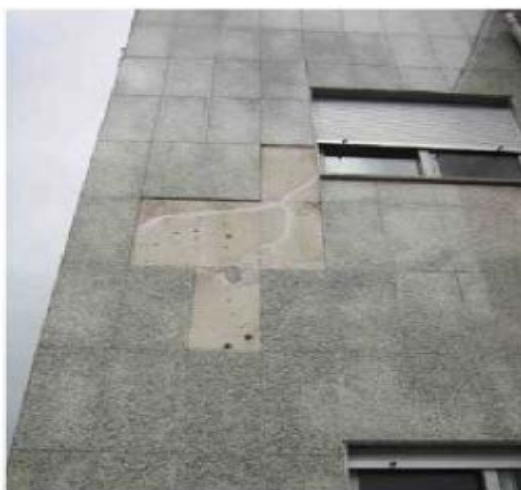
Destas patologias a mais gravosa e a que tem de ser mais tida em conta será sem dúvida o destacamento ou descolamento de pedras (figura 4.1), pelo risco de queda de elementos pétreos das fachadas dos edifícios. Este risco é tanto mais elevado quanto maior for o peso das placas de pedra e a altura a que estas podem estar colocadas.

Figura 5 - Fachada de um edifício onde é visível o destacamento de várias placas de pedra (19)

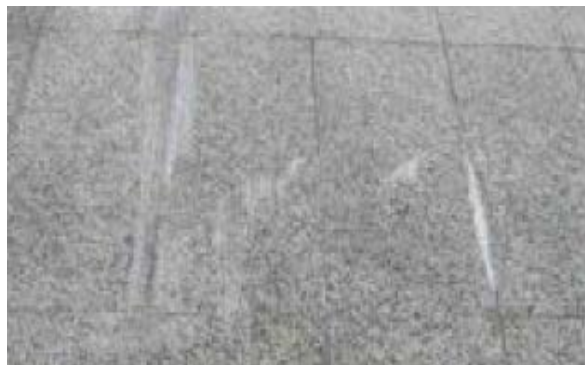
Figura 7- Fachada onde são visíveis eflourescências com maior intensidade nas juntas entre pedras

Se as eflourescências foram provocadas pelas águas pluviais ou por infiltrações de água pode proceder-se a impermeabilização dos topos das fachadas para evitar infiltrações e a utilização de produtos que repelem a água nas juntas entre pedras (25).

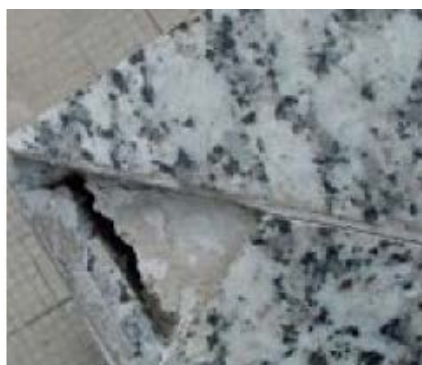
Figura 8- Detalhe da fachada onde é possível ver fissuração dos cantos de placas de pedra

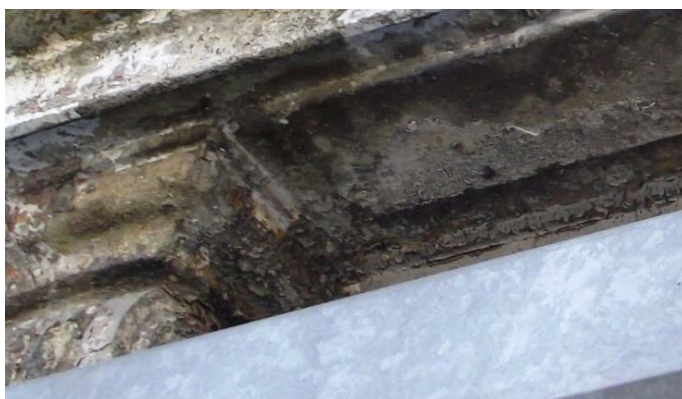
Figura 9 - Detalhe da fachada de um edifício onde é possível ver filmes negros

Devido à forte aderência à superfície das pedras graníticas, a remoção dos filmes negros em trabalhos de limpeza só é possível com a aplicação de produtos de pH ácido com ácido fluorídrico na sua composição ou por métodos abrasivos.

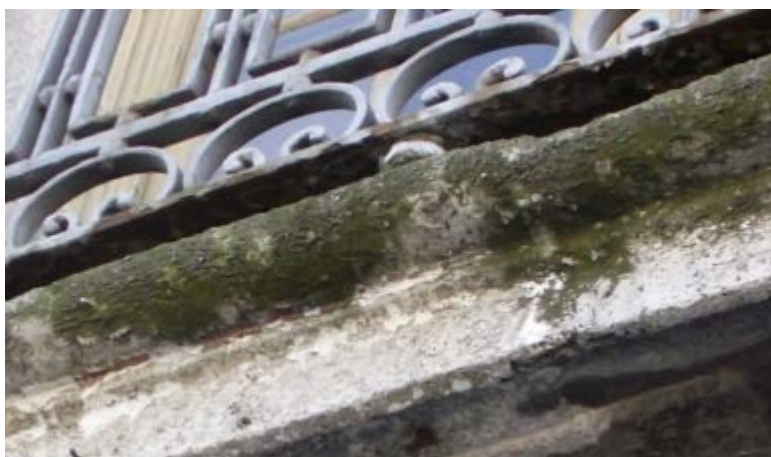
Figura 10 - Detalhe da fachada onde é possível ver a existência de colonização biológica

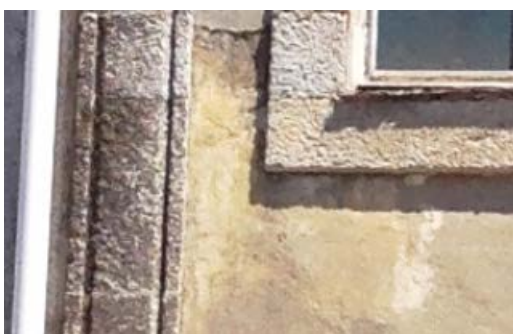
Figura 63 – Crosta Negra

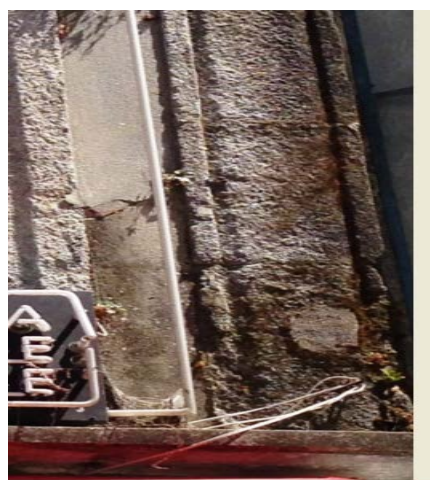
Figura 64 – Desagregação diferenciada

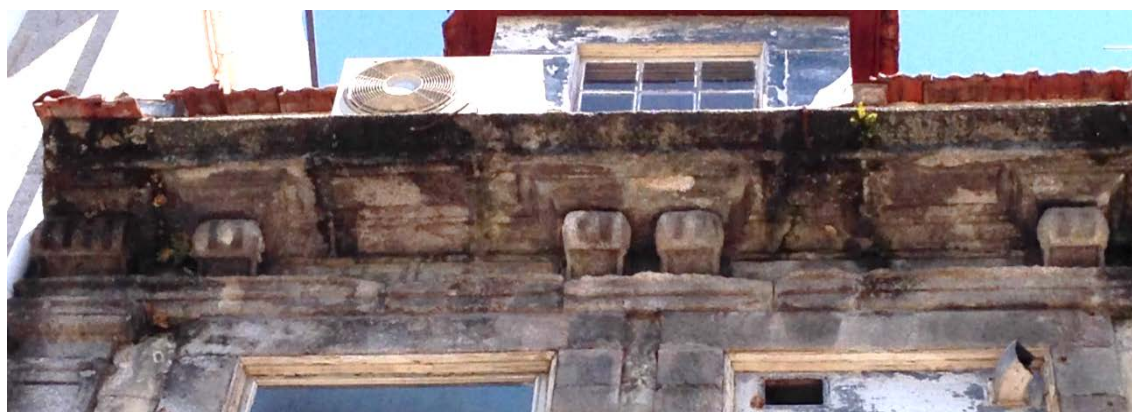
Figura 65 – Crosta Negra / Presença de vegetação

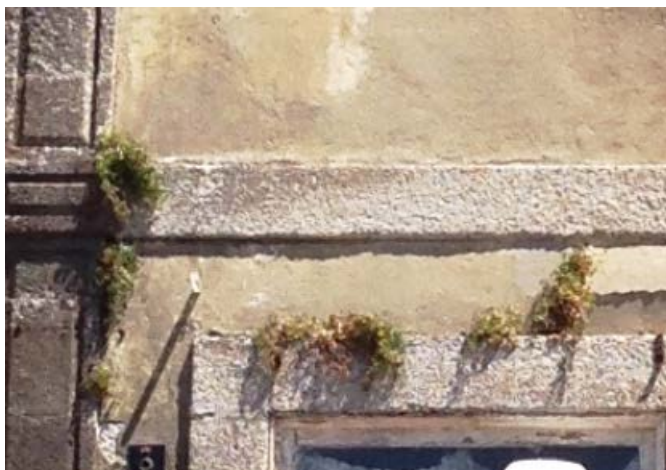
Figura 66 – Presença de vegetação

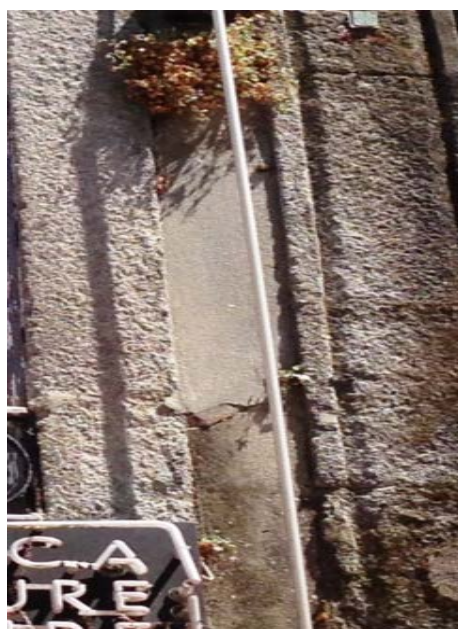
Figura 67 – Presença de vegetação / Alveolização

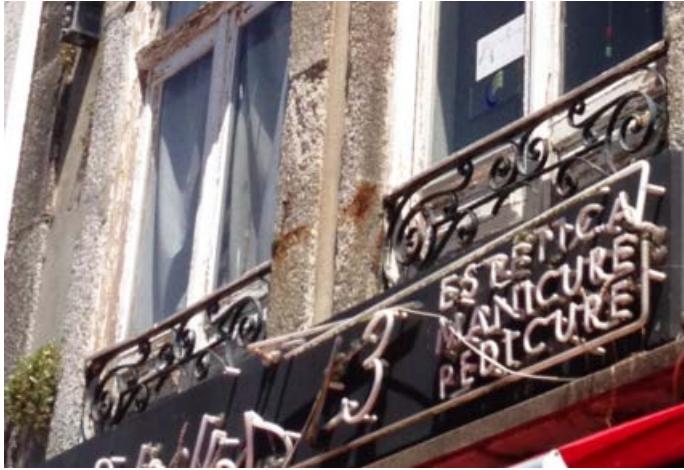
Figura 68 – Guarda Metálica
