# CONSTRUÇÃO DO CENTRO COMERCIAL MAR SHOPPING ALGARVE ? FASE DE ACABAMENTOS

# **CONSTRUÇÃO DO CENTRO COMERCIAL MAR SHOPPING ALGARVE – FASE DE ACABAMENTOS**

Relatório de Estágio submetida para satisfação parcial dos requisitos do grau de

**MESTRE EM ENGENHARIA CIVIL – RAMO DE CONSTRUÇÕES**

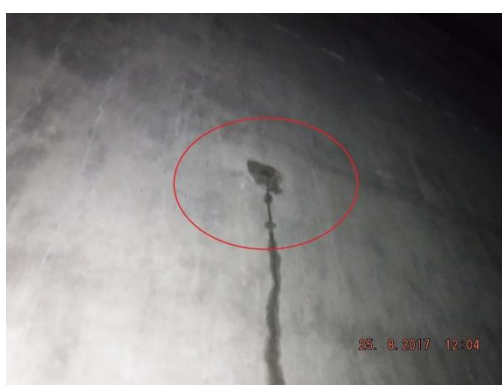
**Ocorrência:** Numa primeira fase os reservatórios foram enchidos individualmente, procedendo-se ao início dos ensaios de estanqueidade. Aquando do enchimento do tanque da rede de incêndios “0-AL-30”, verificou-se uma infiltração em uma das tinjes na parede voltada a poente do reservatório “0-AL-29”.

Figura 6.10 – Infiltração reservatório “0-AL-29” [Data: 25.08.2017]

**Solução:** Após ter sido detetada esta infiltração procedeu-se à reparação de todas as furações das tiges do reservatório utilizando o produto de reparação “*MasterSeal 6100 FX*”, foi optado pela utilização deste produto devido à rapidez do tempo de cura, podendo os reservatórios serem utilizados para água potável ao fim de 3 dias da aplicação do mesmo.

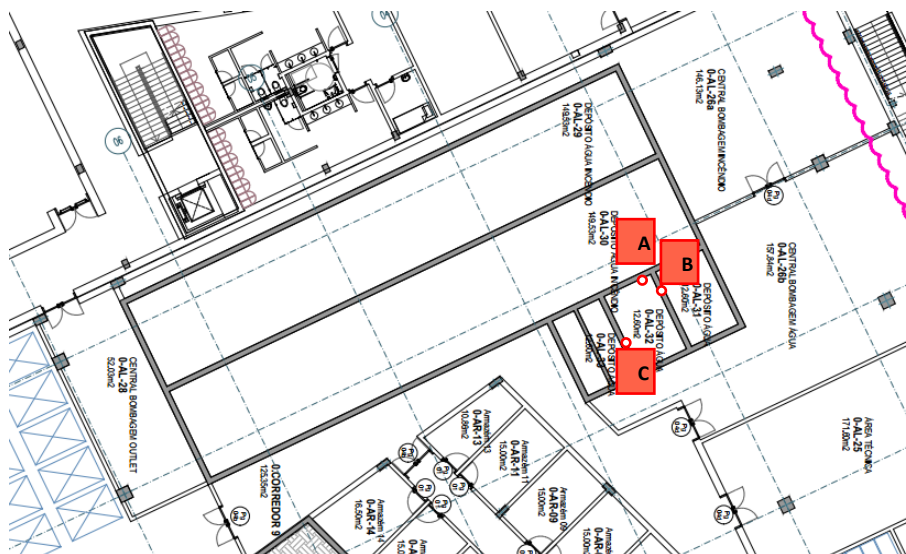
Figura 6.15 – Indicação em planta dos locais com presenças de patologias, Piso 0, Corpo C [Fonte: Projeto Arquitetura]

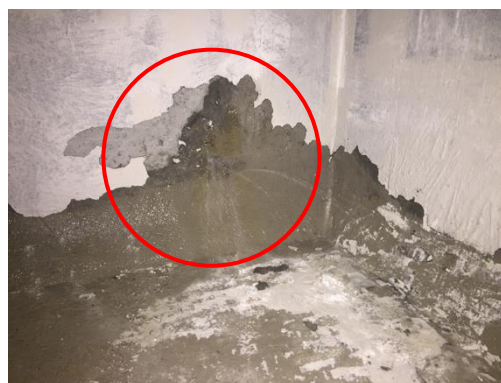
“0-AL-32”- Após a realização da inspeção do tanque, foram detetadas duas entradas de água de forma abundante, estas foram visíveis nos pontos “A” e “B”, ambas na mesma altura em que a meia cana termina. Uma vez que à data da inspeção o reservatório “0-AL-30” se encontrava vazio e os reservatórios “0-AL-31” e “0-AL-33” estavam cheios, tais infiltrações só podiam originar-se do reservatório “0-AL-31”. Foi ainda detetada infiltrações provenientes do ponto “C”, cuja água proveniente do reservatório “0-AL-33”, para além dos outros pontos fissurados ao longo da mesma parede comum aos reservatórios “0-AL-33” e “0-AL-32”. Com o vazamento do depósito “0-AL-31” e com o depósito “0-AL-33” cheio pode-se confirmar que a infiltração do ponto “C” provem do depósito “0-AL-33”.

Figura 6.14 – Infiltração do ponto “A” – Reservatório “0-AL-32” [Data: 10.10.2017]

Na sua resolução, o processo mais lógico passou por vaziar o depósito “0-AL-31”, reparar e voltar a por em carga. Uma vez solucionadas as infiltrações “A” e “B”, repetiu-se o mesmo processo no depósito “0-AL-33” (esvaziar, inspecionar, reparar e voltar a ensaiar).

Para reparação dessas infiltrações foi realizada a limpeza e picagem de todos os excedentes dos reservatórios, zonas de juntas de betonagem, tinjes e meias canas foram reforçadas com malha sintética de quadrícula fina e procedeu-se à utilização do material *MasterSeal 6100 FX* para impermeabilização do tanque. Por fim foram realizados os últimos ensaios de estanqueidade e a limpeza e desinfeção dos reservatórios.

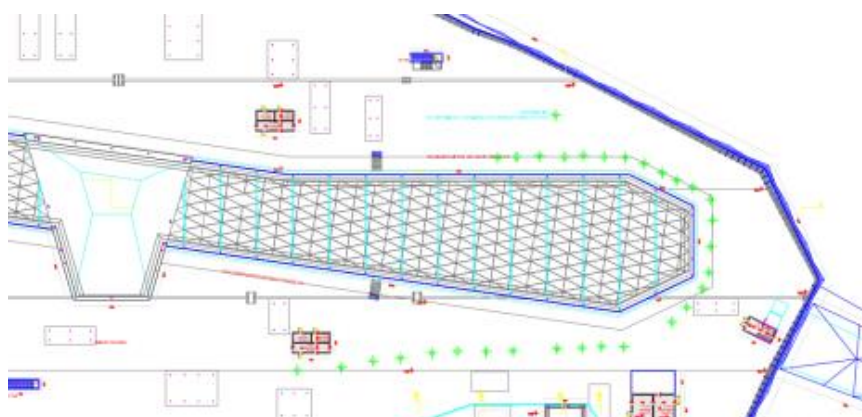
**Ocorrência:** No decorrer da obra para a execução das instalações das várias especialidades na cobertura foi necessária a passagem diária de carrinhos de mão para transporte de mercadorias como exposto na Figura 6.21 abaixo representado, a passagem deste tipo de carrinhos sem a utilização de uma protecção da tela e do PIR, causaram a fissuração da tela em vários pontos e o esfurelar do PIR [Figura 6.22], pondo assim em causa o isolamento térmico e a impermeabilização do edifício. Esses danos foram principalmente notados na zona de circulação como se pode verificar na planta da cobertura abaixo mencionada [Figura 6.20], sendo que os pontos a verde representados indicam os locais mais afetados.

Figura 6.20 – Planta da Cobertura – Zona danificada marcada com pontos a verde

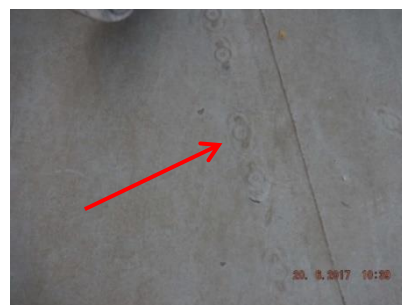
Figura 6.22 – Danos na Cobertura causados pelos carros de transporte  
[Data: 20.06.2017]

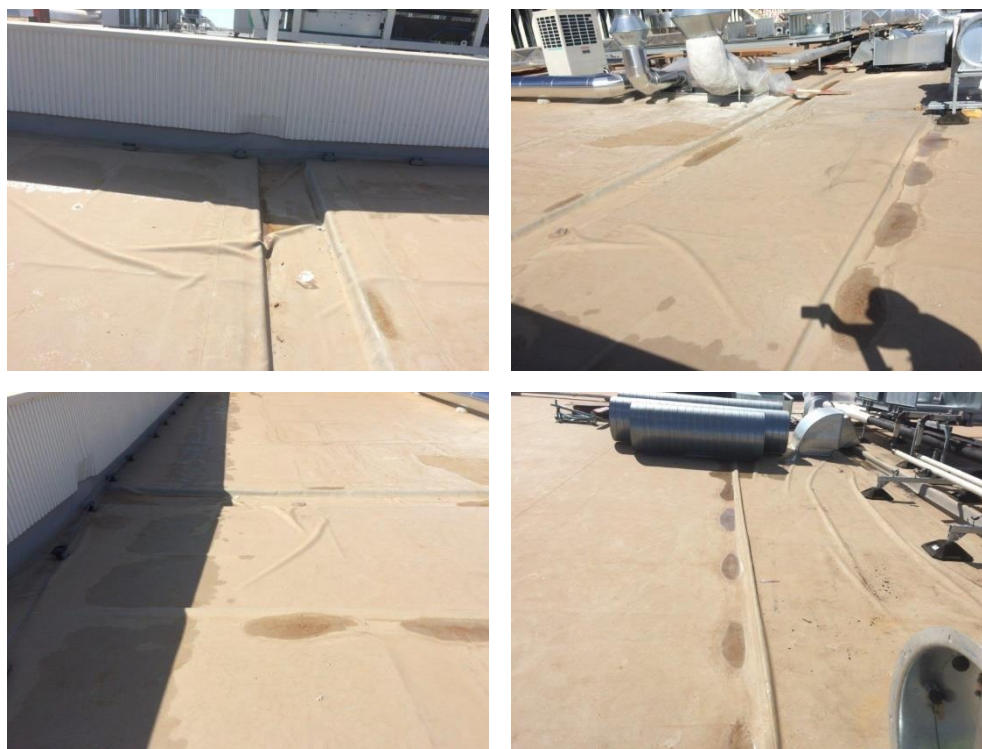
Figura 6.23 – Tela PVC danificada ao longo de toda a cobertura [Data: 29.08.2017]

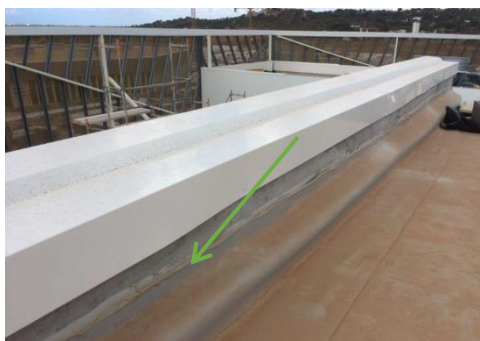
**Ocorrência:** Na Figura 6.24 representada pode-se verificar que a Tela PVC não se encontra a rematar na platibanda por baixo do rufo, o que desta forma pode ocorrer a infiltração da água no edifício.

Figura 6.24 – Impermeabilização na platibanda com Rufo e tela PVC

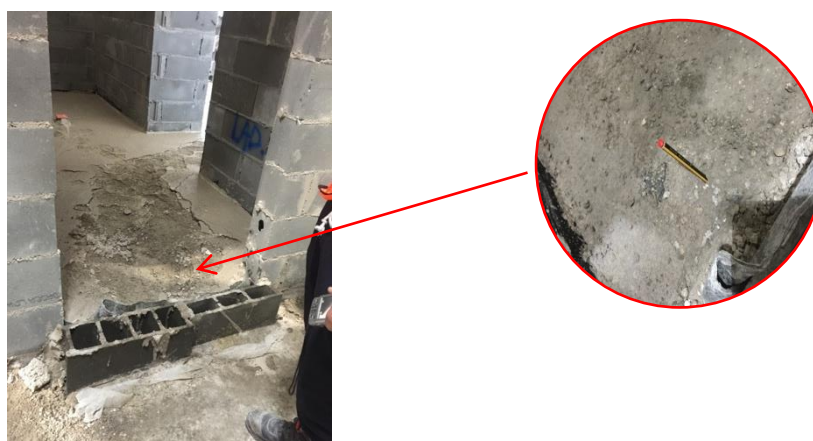
Figura 6.33 – Betão Leve danificado
