Reparação de Estruturas de Betão Armado em Ambiente Marítimo

RUI CLAUDIO FERNANDES AZEVEDO

Dissertação submetida para satisfação parcial dos requisitos do grau de

MESTRE EM ENGENHARIA CIVIL – RAMO DE ESTRUTURAS

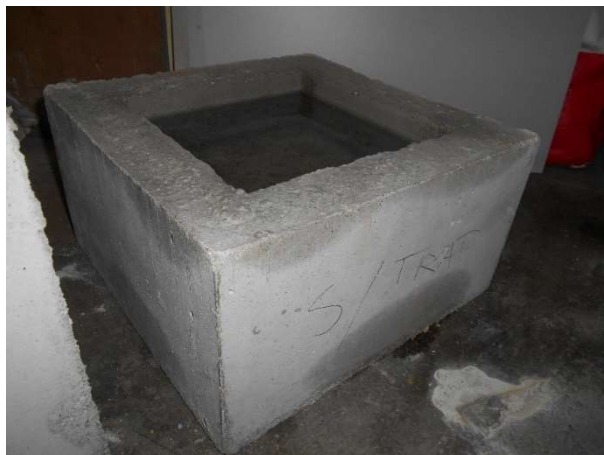
Após 8 horas do início do ensaio, a superfície do provete que não tinha qualquer tipo de revestimento apresentava já sinais de penetração de água com manchas de humidade superficiais no betão (ver Figura 4.31).

Figura 4.31 – Superfície sem revestimento com sinais de humidade.

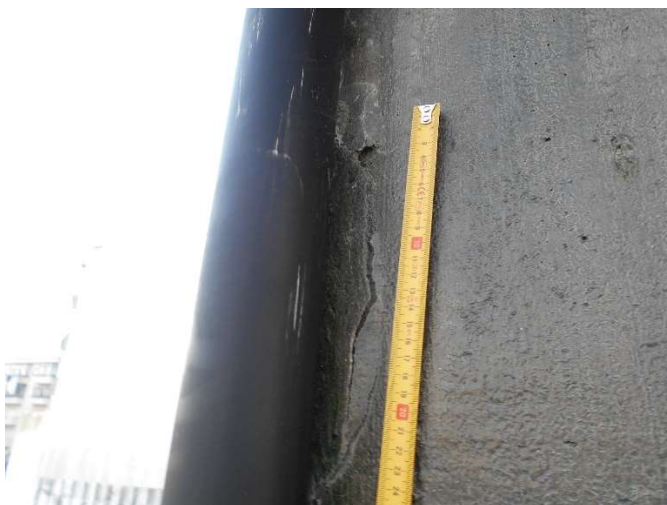
Anomalia A2: Delaminação

a) Delaminação presente no pilar P1.

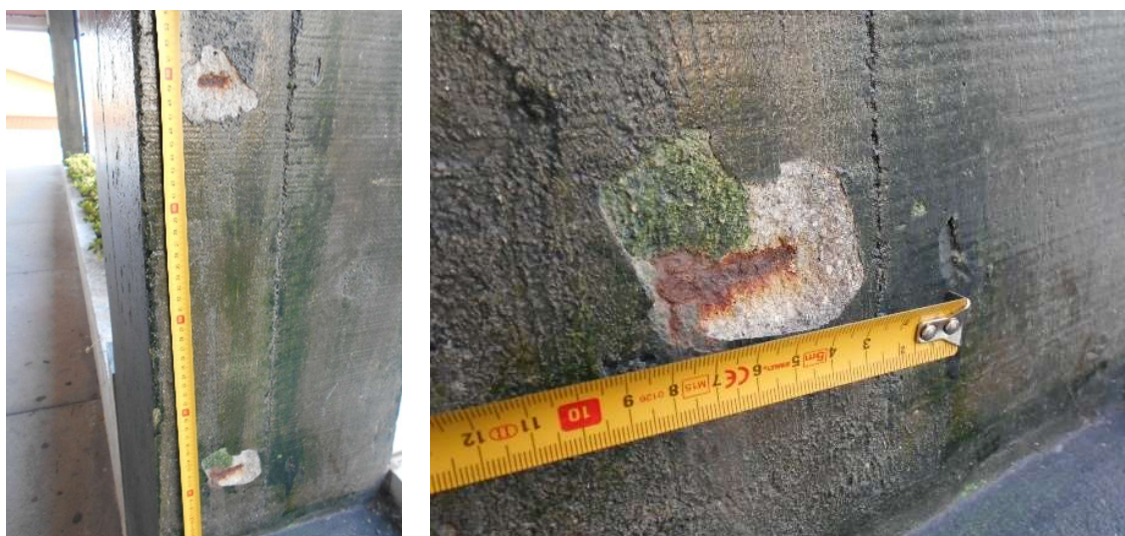
Anomalia A3: Destacamento Superficial

a) Destacamento superficial no pilar P3.

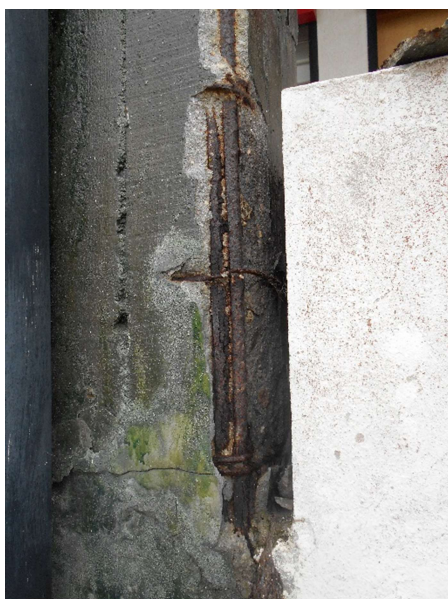
Anomalia A4: Destacamento com Exposição das Armaduras

a) Destacamento com exposição de armaduras no pilar P2.

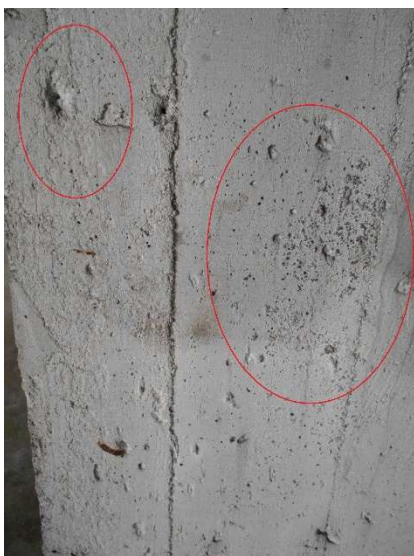
Anomalia A5: Vazios ou Ninhos de Brita

a) Vazios no pilar P10.

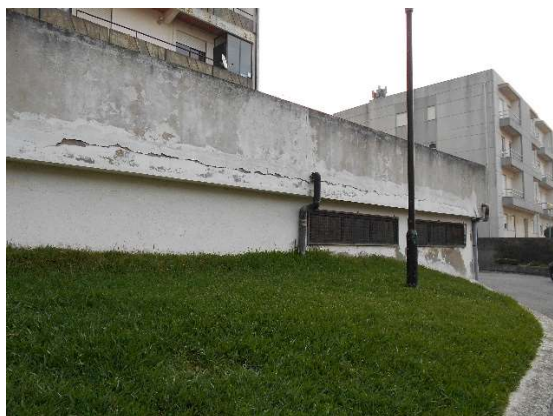
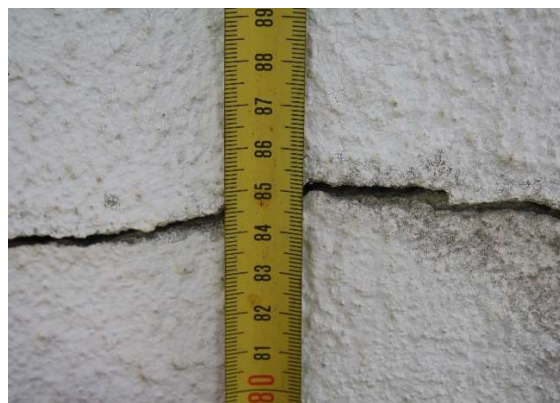
Anomalia A9: Fissuras Passivas com Atravessamento do Elemento

a) Muro sobre viga.

b) Fenda horizontal na ligação muro/viga.

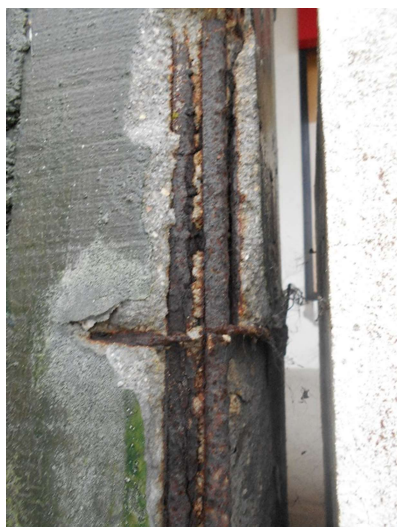
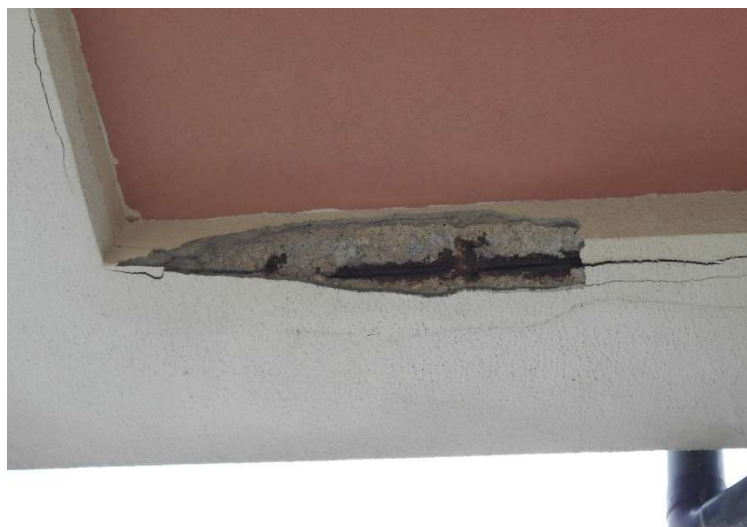
Anomalia A14: Corrosão das Armaduras

a) Armadura em pilar com corrosão.

b) Armadura em viga com corrosão.

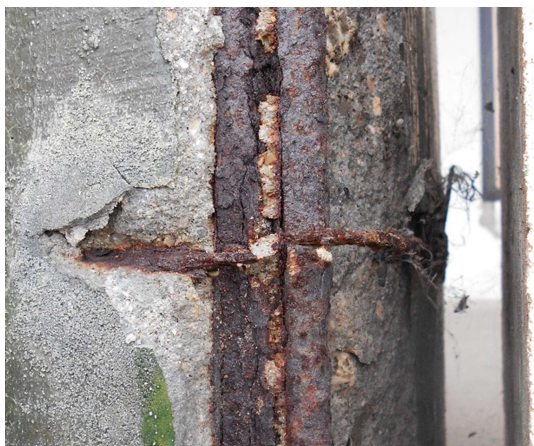
Anomalia A15: Perda de Secção da Armadura

a) Pormenor de cinta com rotura.

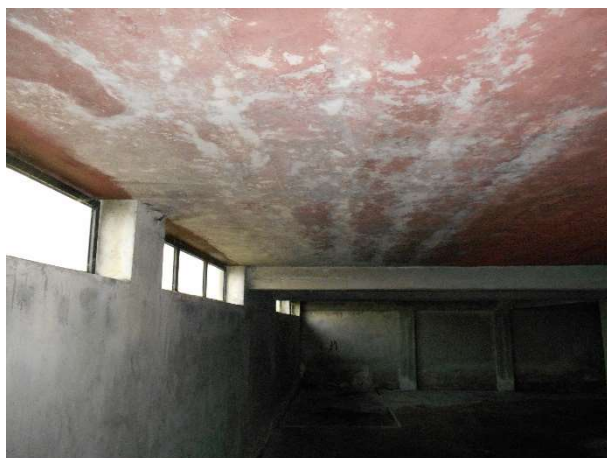
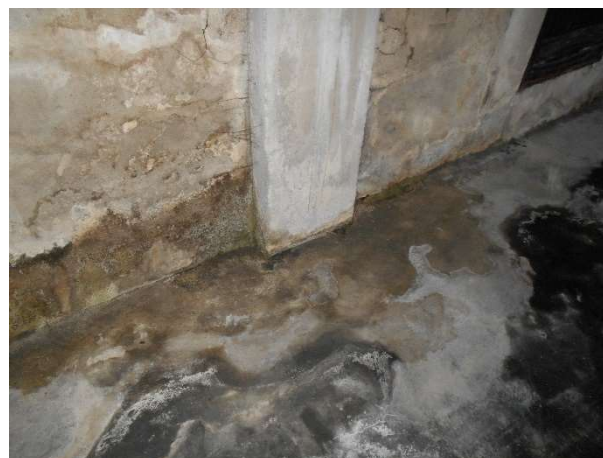
Anomalia A16: Humidade

a) Sinais de humidade e infiltração na face inferior da laje do piso exterior.

b) Humidade generalizada nas paredes.

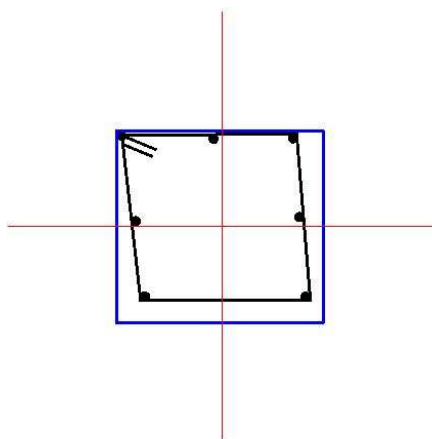
Conclui-se então, que a maior causa para as anomalias encontradas está essencialmente ligada a erros de construção/execução em que houve uma deslocação das armaduras na fase da betonagem, na ausência de espaçadores uteis para cumprimento dos recobrimentos regulamentares.

Figura 5.27 – Posição da armadura dos pilares.

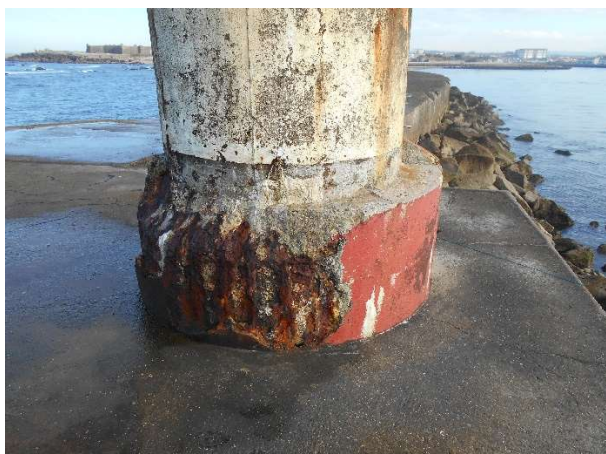
a) Base do farol com sinais de corrosão generalizada e destacamento.

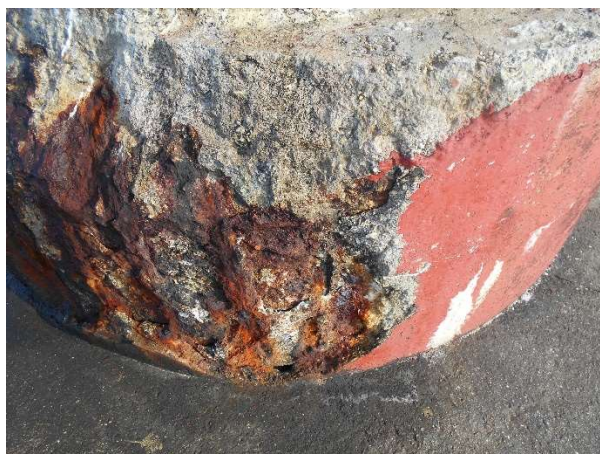
b) Pormenor da base, voltada a sul, com sinais de corrosão por picadas, perda de secção da armadura e destacamento.

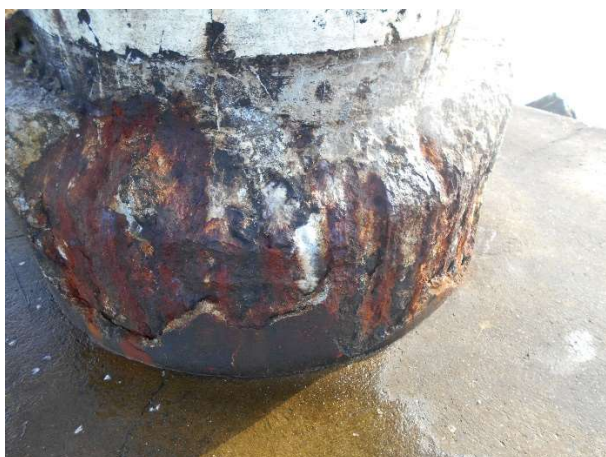
c) Pormenor da base, voltada a oeste, com sinais de corrosão por picadas, perda de secção da armadura, destacamento e cristalização de sais.

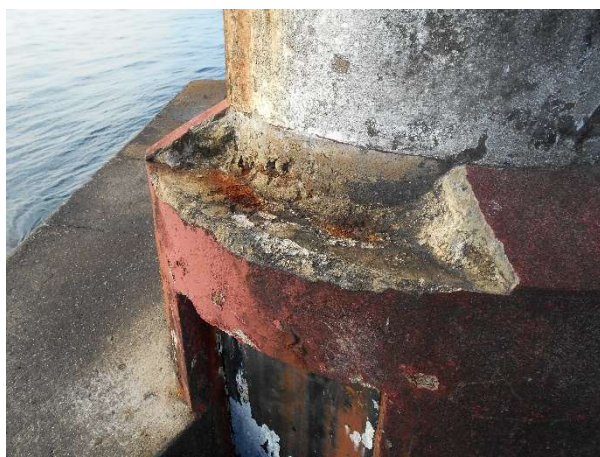
d) Pormenor da base, voltada a norte, com sinais de corrosão e destacamento.

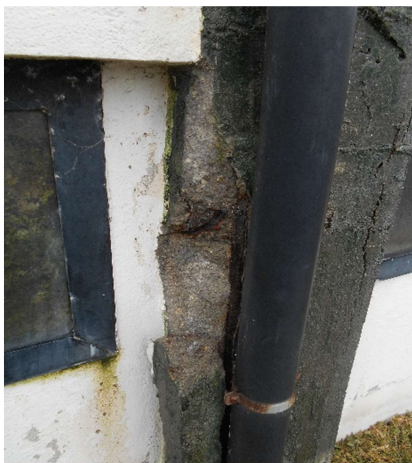
Face Norte
A2; A3; A4

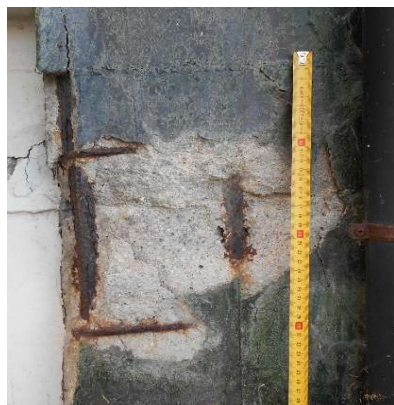
Face Norte
A2; A3; A4; A14

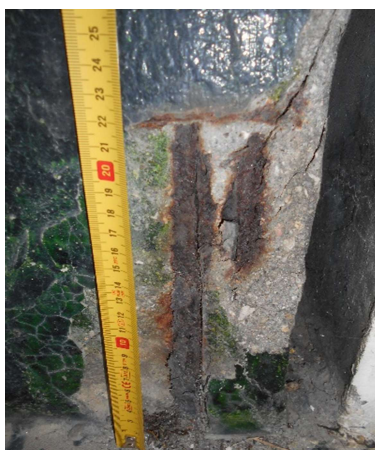
Face Sul
A2; A3; A4; A14

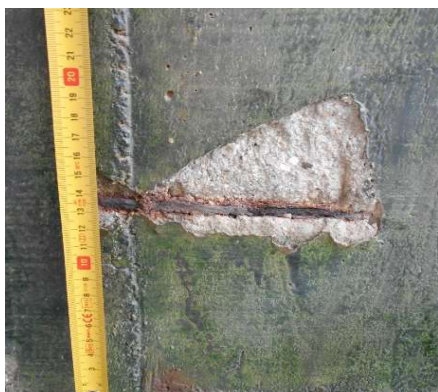
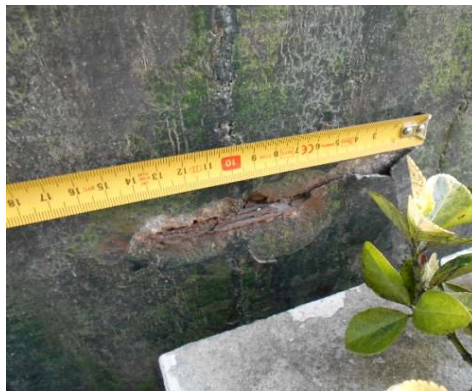
Face Sul
A2; A3; A4; A14

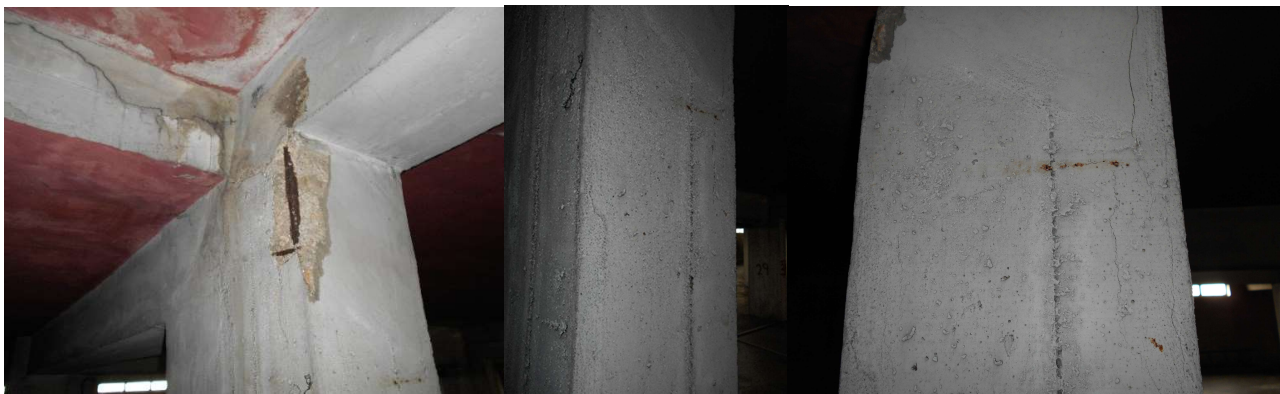
Face Oeste/Sul
A2; A3; A4

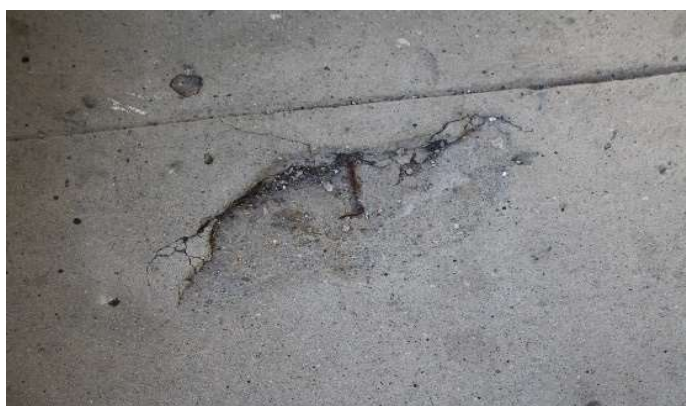
Face Norte
A3; A4; A14; A12

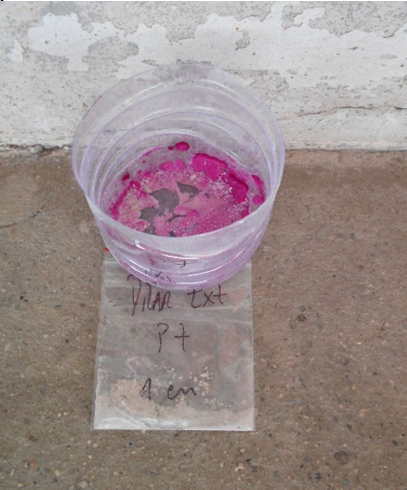
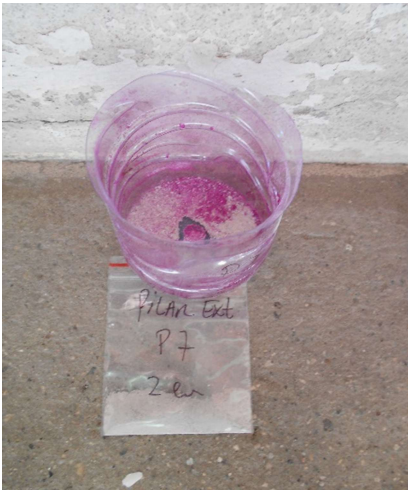
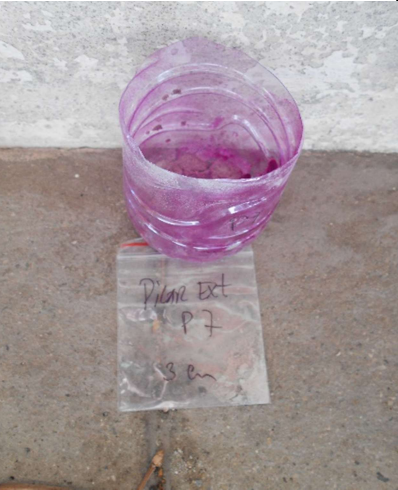
<p>Amostra com princípios de carbonatação, uma vez que a cor rosada não é uniforme nem dominante.</p>	<p>Não Apresenta sinais de carbonatação.</p>	<p>Não Apresenta sinais de carbonatação.</p>

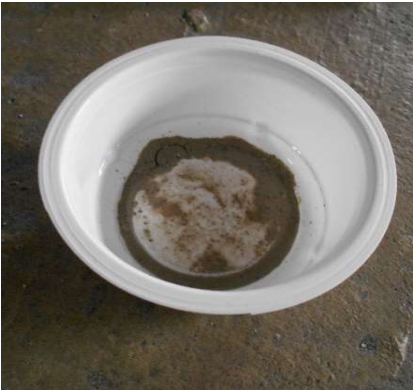
<p>Amostra com princípios de carbonatação, uma vez que a cor rosada não é uniforme nem dominante.</p>	<p>Não Apresenta sinais de carbonatação.</p>	<p>Não Apresenta sinais de carbonatação.</p>
