## Metodologia Simplificada para a Inspeção de Edifícios - Programa Municipal Integrado de Reabilitação de Bairros Sociais

**METODOLOGIA SIMPLIFICADA PARA A INSPEÇÃO DE EDIFÍCIOS**  
**PROGRAMA MUNICIPAL INTEGRADO DE REABILITAÇÃO DE BAIROS SOCIAIS**

**MESTRE EM ENGENHARIA CIVIL – RAMO DE CONSTRUÇÕES**

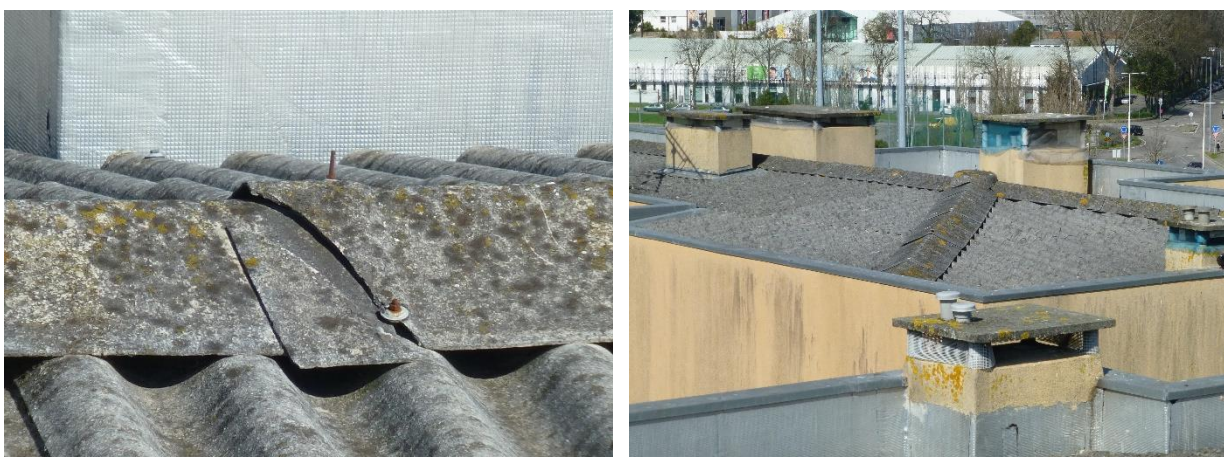
- Fissuração pontual das placas de fibrocimento da cobertura;
- Fissuração e acumulação de detritos e vegetação no revestimento superficial das chaminés;

Figura 5.16 - Fissuração pontual das placas de fibrocimento

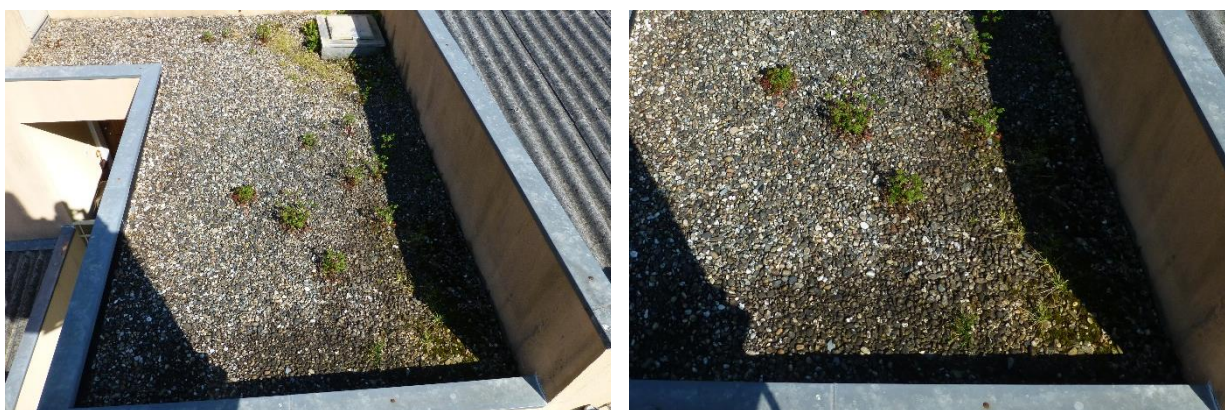
- Acumulação de detritos e vegetação nas zonas de cobertura plana;

Figura 5.17 - Patologias das coberturas planas

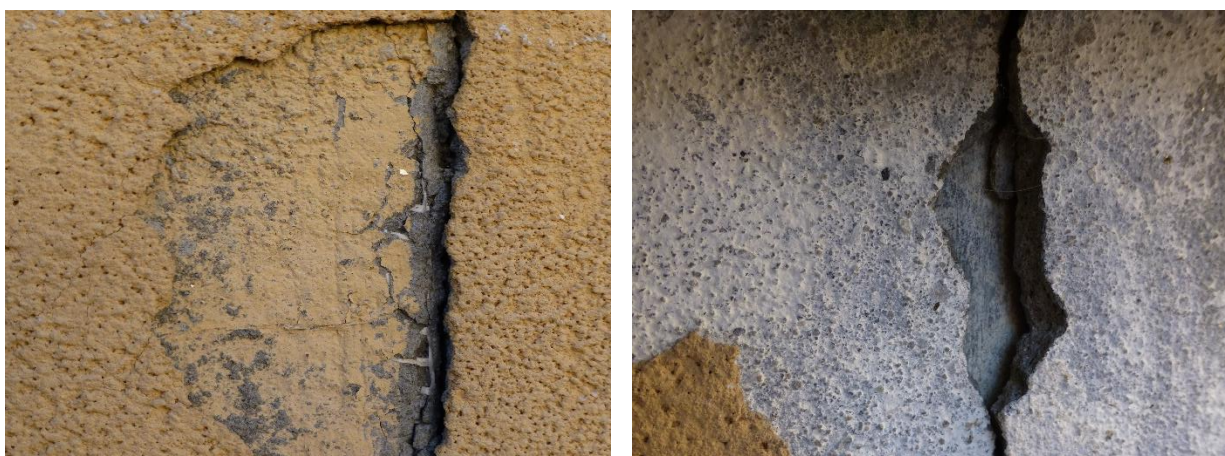
- Fissuração do revestimento plástico espesso (RPE) do sistema ETICS, em diversas zonas;

Figura 5.18 - Fissuração do revestimento

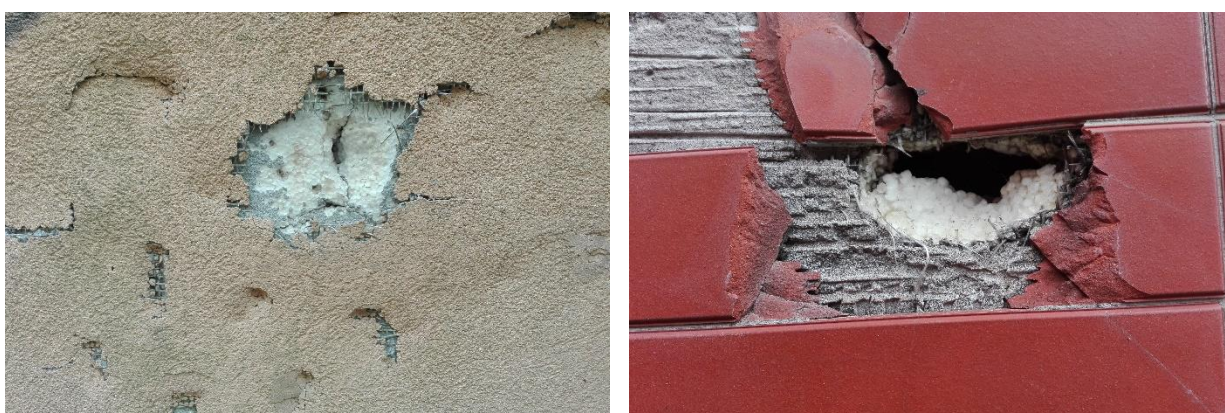
- Perfuração e vandalismo do revestimento exterior, em zonas pontuais;

Figura 5.19 - Perfuração dos revestimentos exteriores

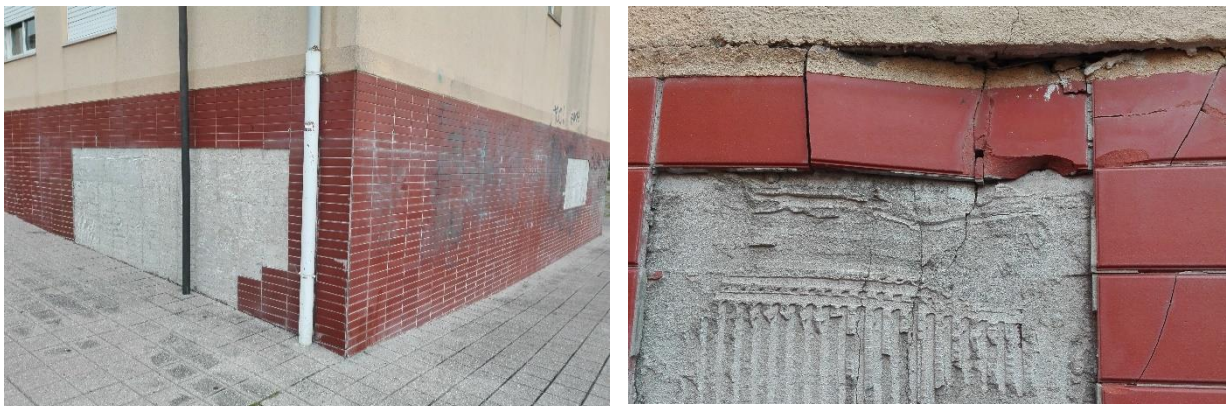
- Queda e descolamento do revestimento cerâmico;

- Fissuração do revestimento na base da fachada e na interseção do revestimento do sistema ETICS com o ladrilho cerâmico;

Figura 5.20 - Queda e destacamento do revestimento cerâmico

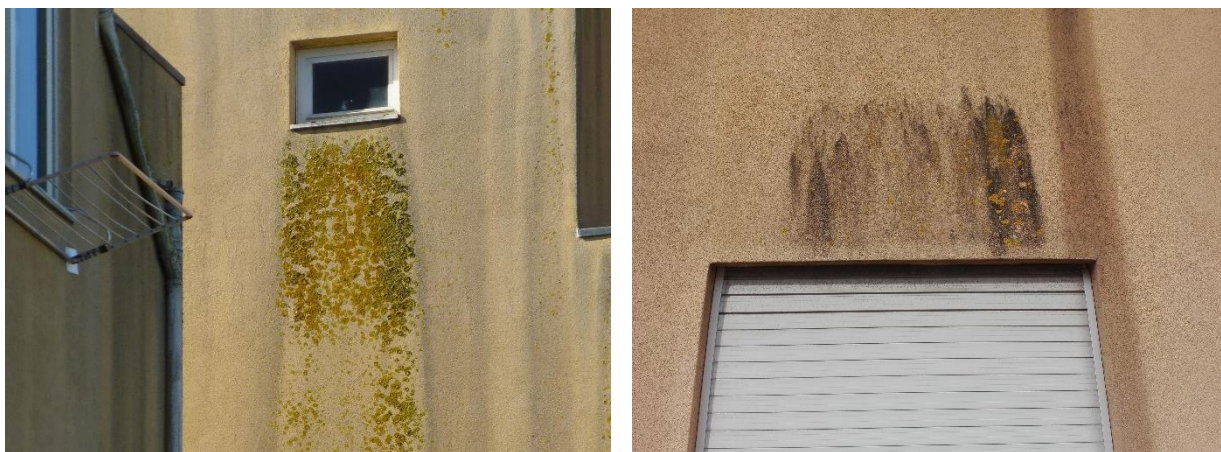
- Escorrências e acumulação de detritos e vegetação no revestimento das fachadas;

Figura 5.21 - Acumulação de musgos nas fachadas dos blocos

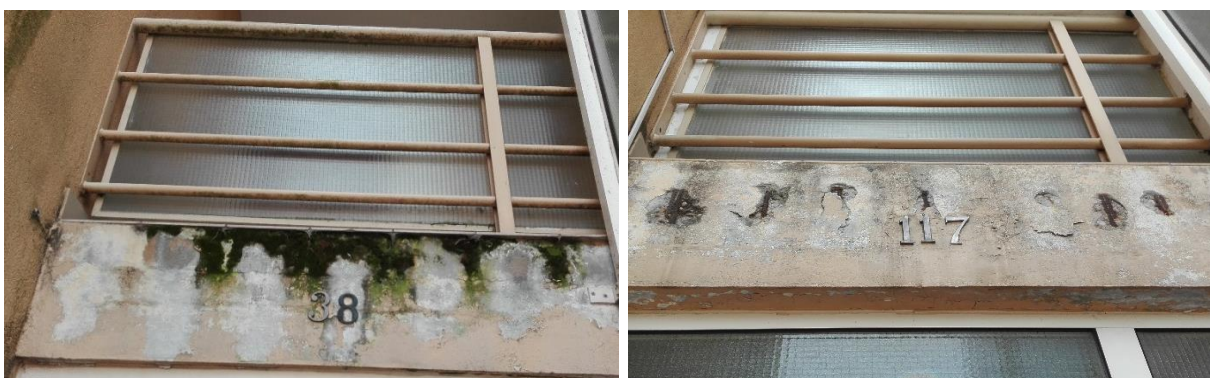
Figura 5.22 - Escorrências, formação de fungos e exposição das armaduras

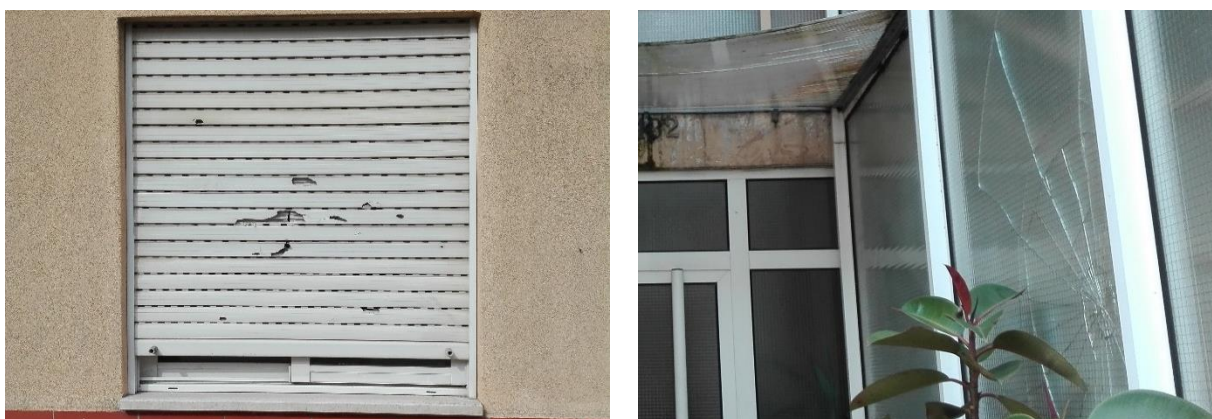
- Vandalismo pontual de caixilharias e vãos envidraçados;

Figura 5.23 - Vandalismo de caixilharias e vãos envidraçados

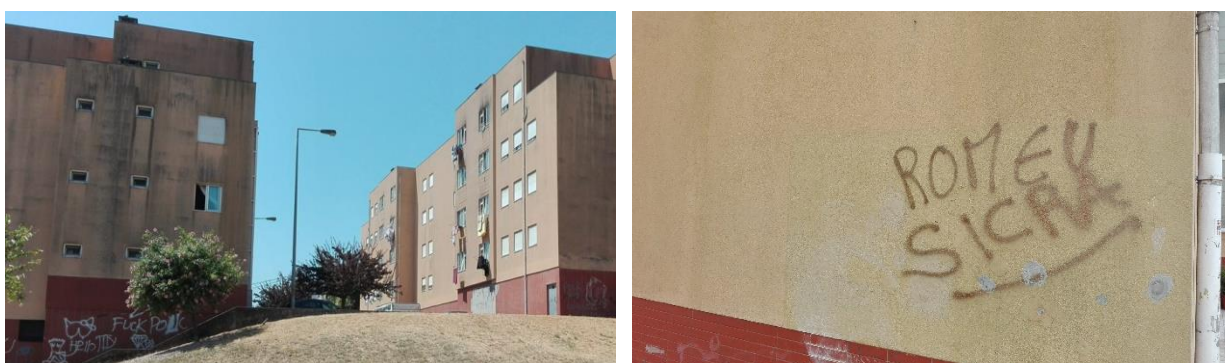
- “Graffitis” em diversas zonas dos blocos;

Figura 5.24 - “Graffitis” em diversas zonas dos blocos

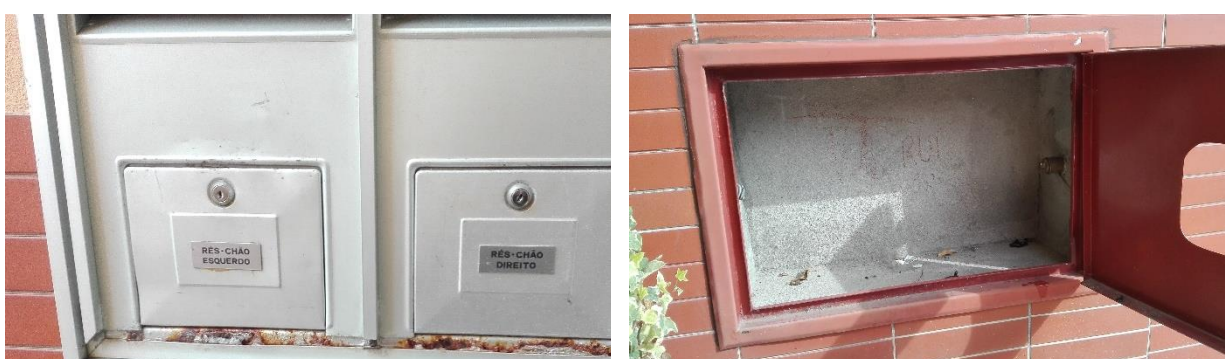
- Corrosão das caixas do correio.

Figura 5.25 - Corrosão das caixas de correio e vandalismo de outros elementos

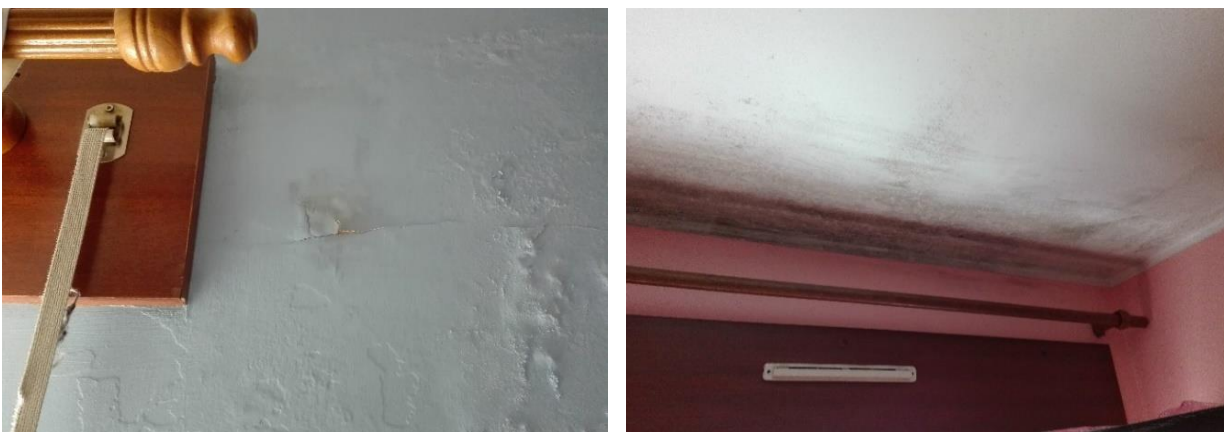
Figura 5.26 - Infiltrações e formação de bolores nas paredes interiores

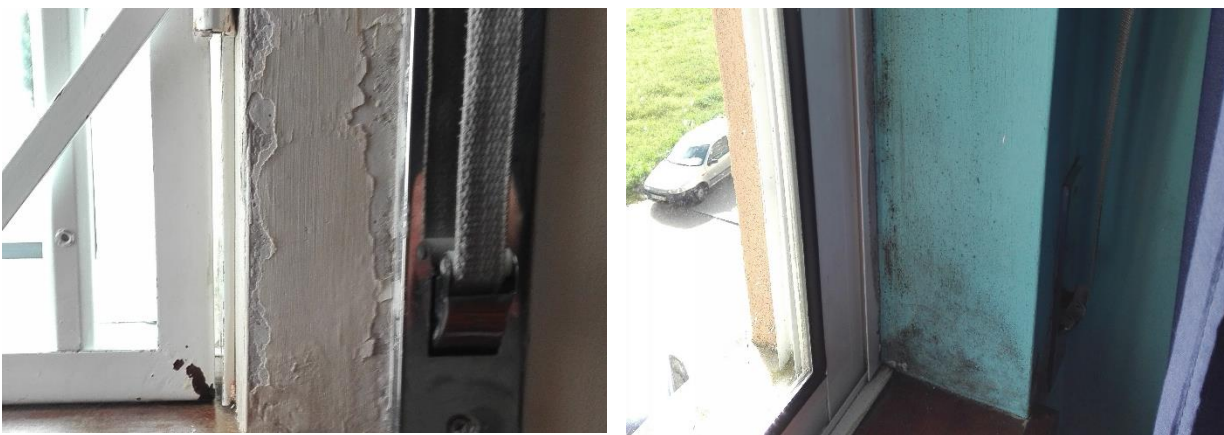
- Condensações;

Figura 5.27 - Manchas de humidade e condensações junto aos vãos exteriores

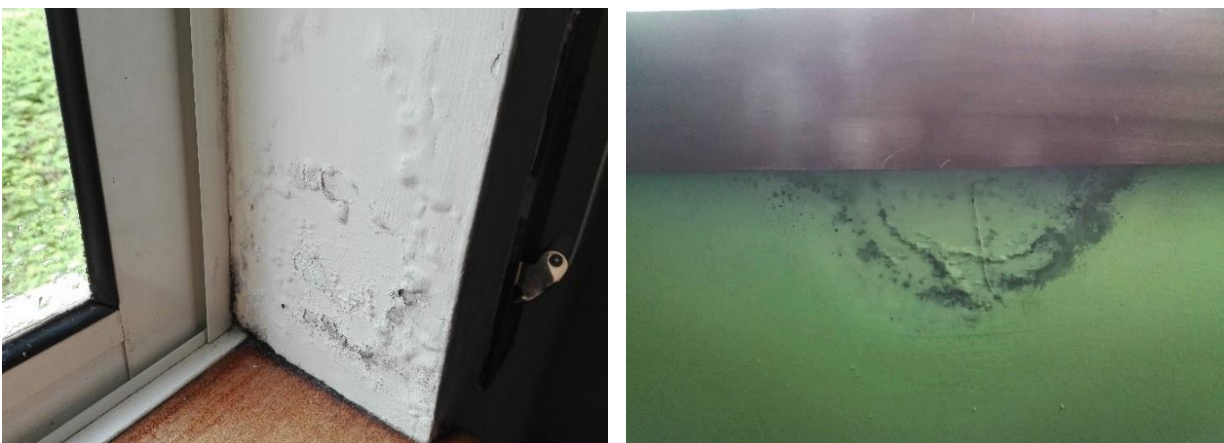
- Queda, empolamento e destacamento do revestimento.

Figura 5.28 - Empolamento do revestimento

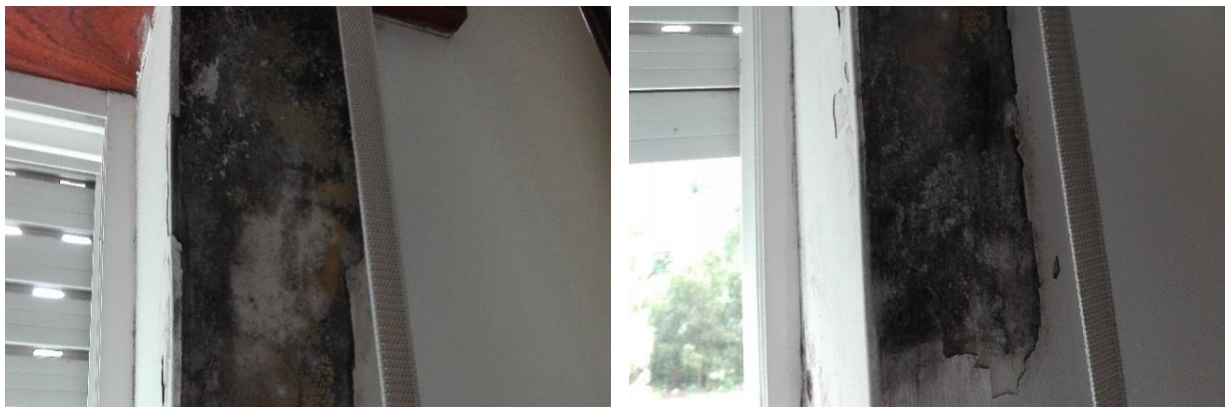
Figura 5.29 - Queda e descolamento do revestimento interior das habitações
