**DESENVOLVIMENTO DE NOVO CONCEITO DE
SUBCONJUNTO DE INJEÇÃO DE ZAMAK E MELHORIA DAS
CONDIÇÕES DE DESGASTE PARA DISPOSITIVO DE CORTE
DE CABO NO SETOR AUTOMÓVEL**

Mestrado em Engenharia Mecânica – Materiais e Tecnologias de Fabrico

Dissertação apresentada ao Instituto Superior de Engenharia do Porto para cumprimento dos requisitos necessários à obtenção do grau de Mestre em Engenharia Mecânica, realizada sob a orientação do Professor Francisco José Gomes da Silva e coorientação do Professor Raul Duarte Salgueiral Gomes Campilho.

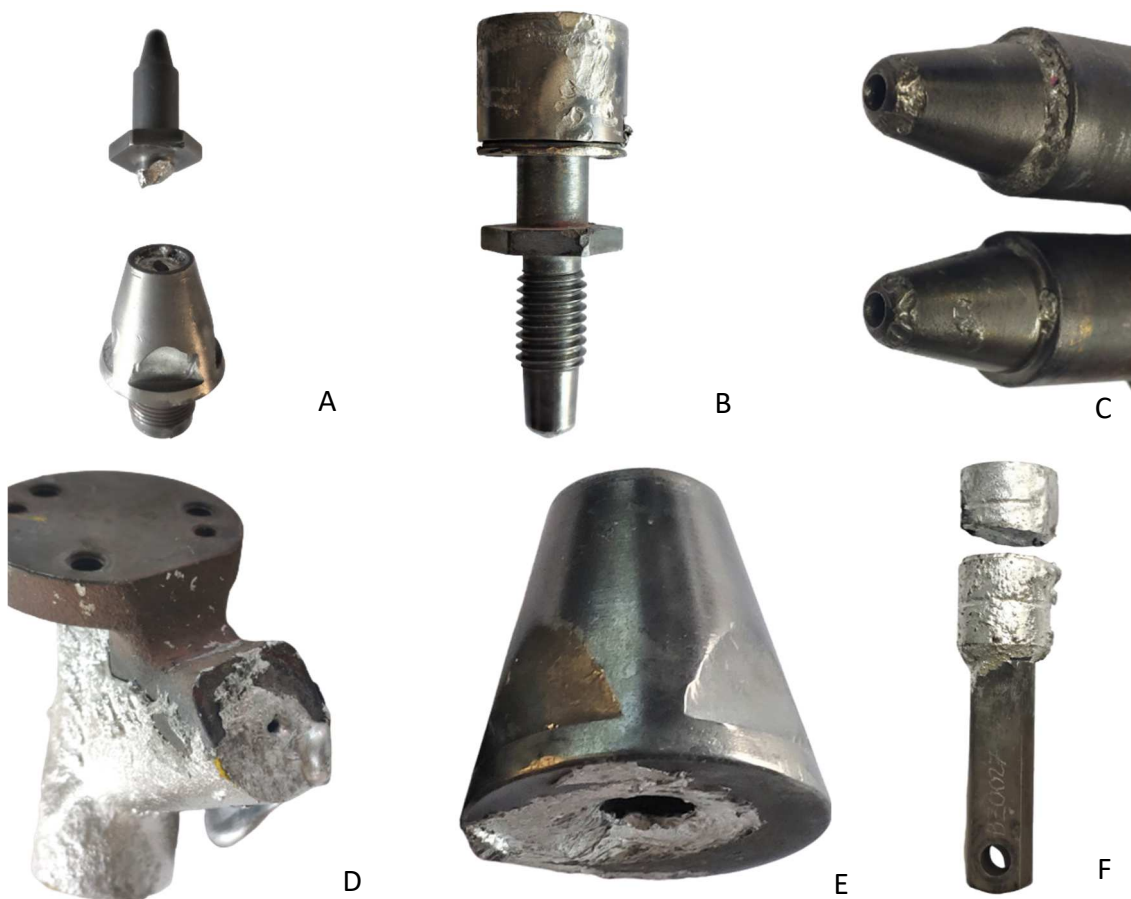
Componente(s)/Modo de Falha	Intervenção
Resistência não conforme.	Alteração de todo o Conjunto da Resistência.
BIZ partido (Figura 51 - A) ou com desgaste (Figura 51 - C).	Substituição do componente. Falha na remoção do BIZ resulta na substituição da Bomba.
Conjunto da Resistência agarrado ao BIZ (Figura 51 - B).	Substituição de todos os componentes. Se remoção do BIZ não for possível, é efetuada a substituição da Bomba.
Êmbolo com prisão, desgaste ou partido (Figura 51 - F).	
Ponteira partida (Figura 51 - E), zona roscada dentro da bomba (Figura 51 - D).	Substituição imediata da Bomba.
Bomba com desgaste.

Figura 51 - Diferentes modos de falha para os componentes do Sistema de Injeção

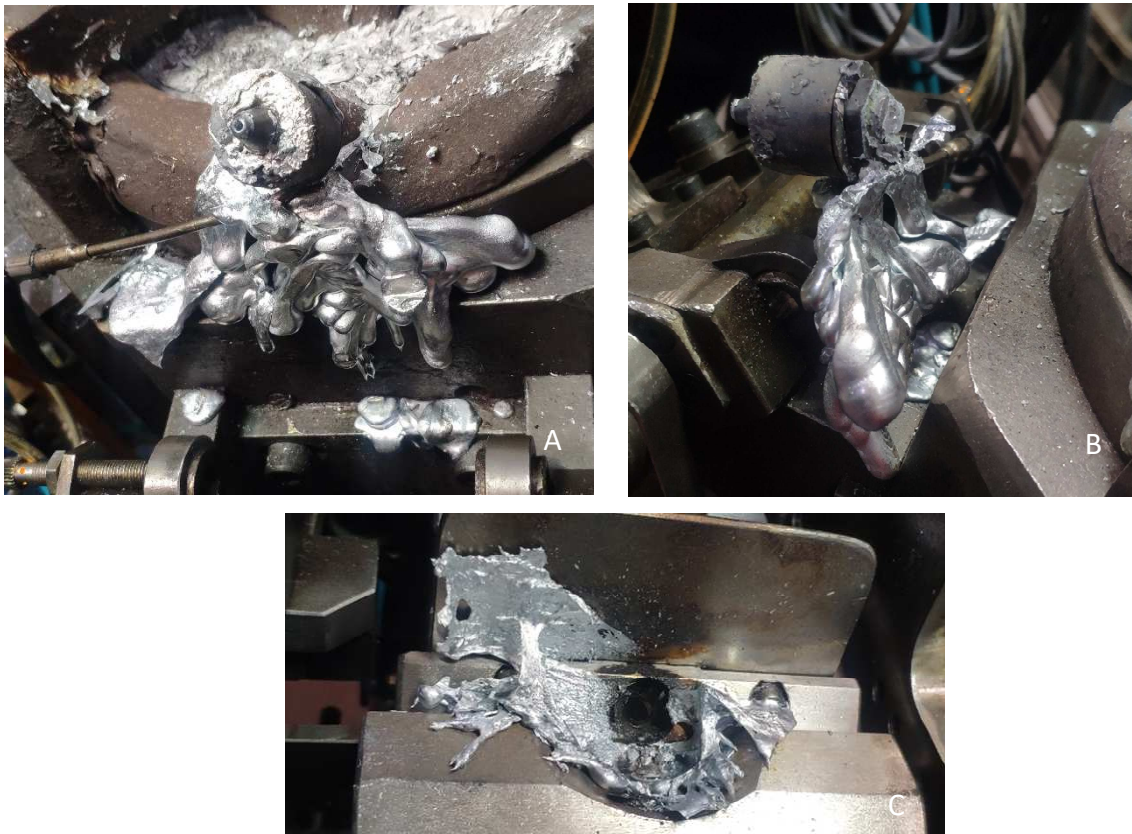
Primeiramente, temos a fratura do BIZ (Figura 73), falha que está inerente a uma utilização não conforme, na medida em que este componente sofre solicitações que fazem com que desenvolva esforços extraordinários que impulsionam esta falha.

Figura 73 - Falha de injeção para intervenção com BIZ partido

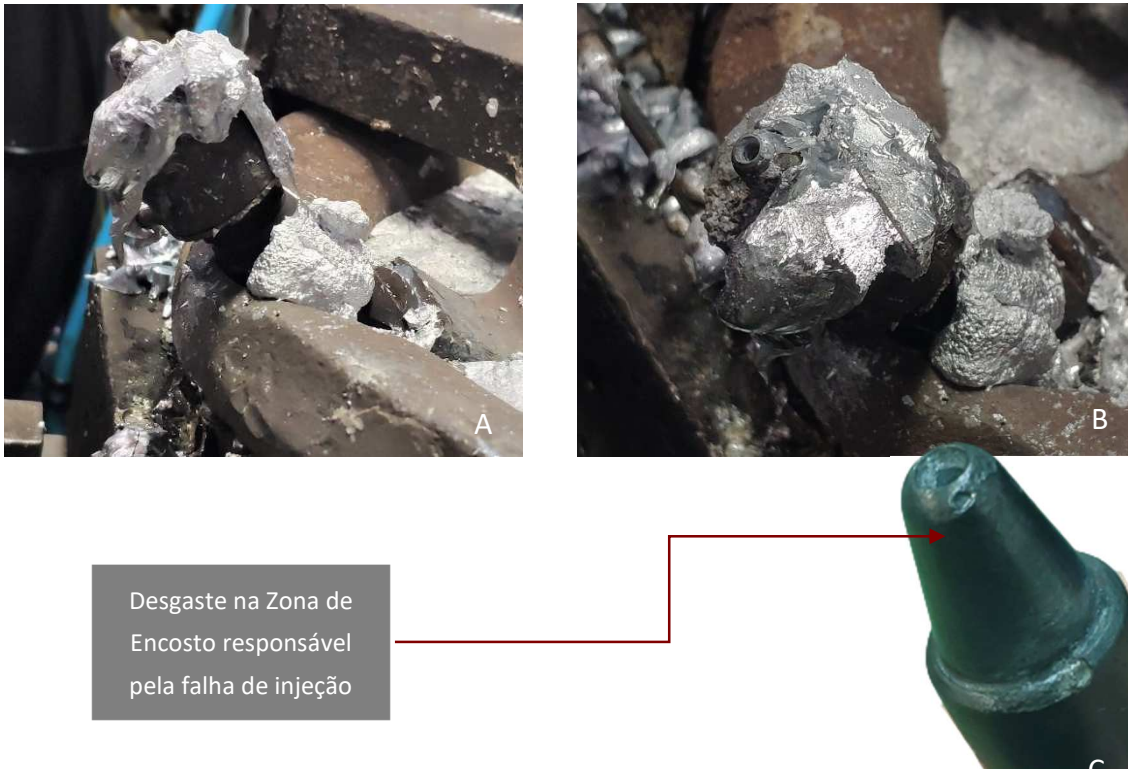
que se encontra a uma temperatura acima do seu ponto de fusão, à pressão de injeção e em consolidação com a pressão de encosto. Isto impulsiona a propagação do desgaste em ambas as zonas de trabalho.

Figura 74 - Falha de injeção para intervenção com desgaste na Zona de Encosto

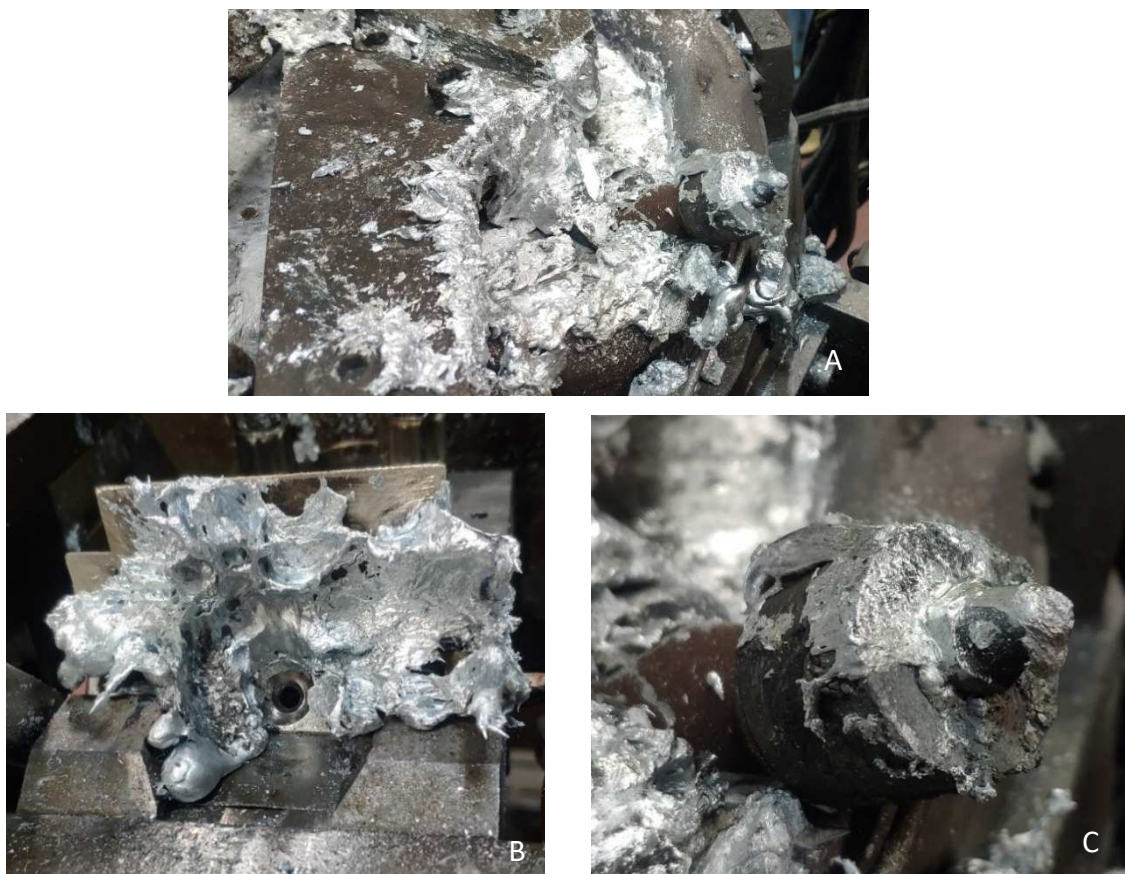
Figura 75 - Falha de injeção para intervenção para falha no encosto

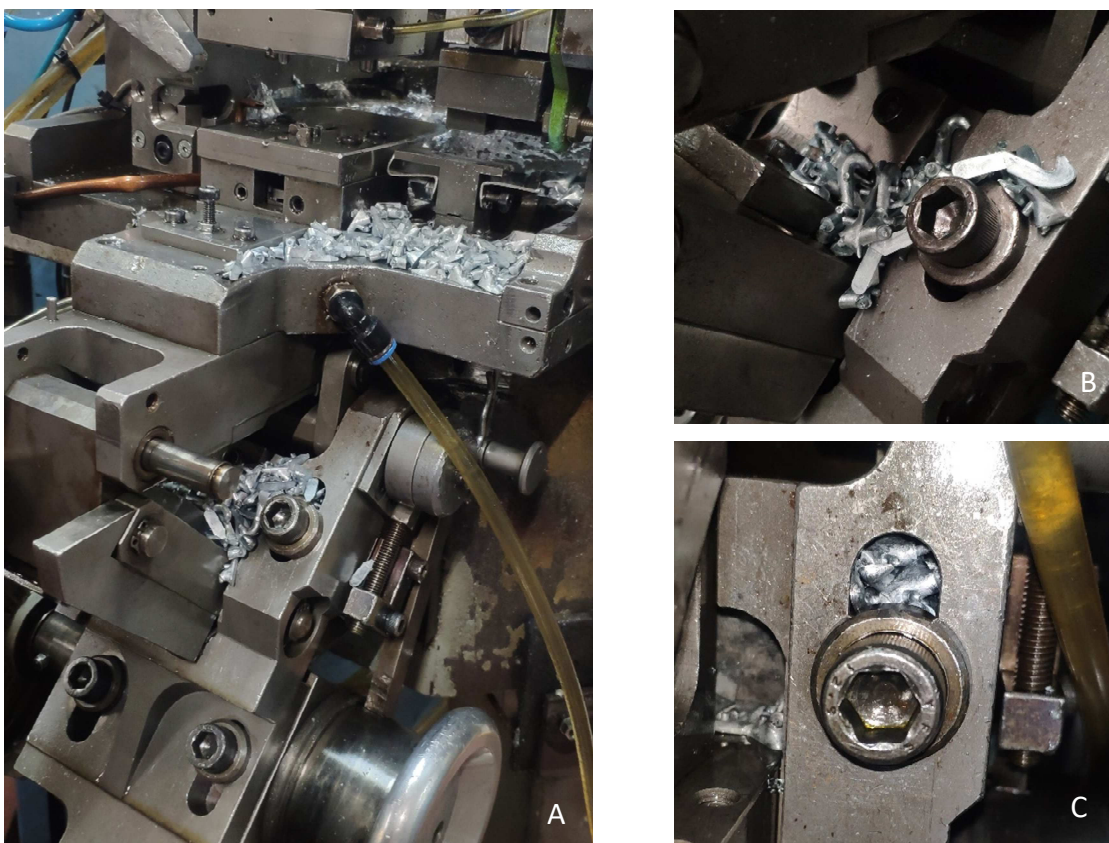
A queda dos gitos para localizações não viáveis (Figura 76-A), nomeadamente para o MR (Figura 76-B) e o Sistema de Afição (Figura 76-C), é originada da falta de metodologia para remoção controlada destes. Muitas vezes, o sopro de ar não é suficiente para que o gito possa alcançar a rampa de ligação à painela (Tabela 20-11), sendo que este também auxilia a separação do terminal e do gito durante a extração. Esta separação está totalmente dependente do canal de transição entre o gito da Placa Inferior da Estrutura e o Molde.

Figura 76 - Gitos alojados no Mecanismo de Rotação (A e B) e Sistema de Afição (B e C)

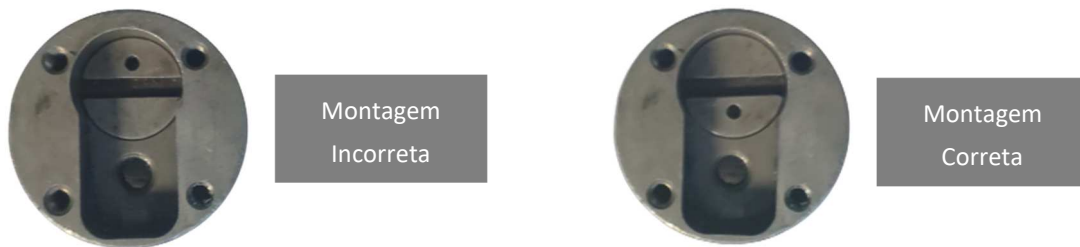
Se a montagem do Excêntrico (Figura 43) for efetuada ao contrário, então o movimento que o Fixador e a Biela vão transmitir à Articulação e ao Braço não permitirá a execução da movimentação rotacional final (Figura 45-C), e a injeção será efetuada sem que haja pressão no encosto, o que ocorre se existir uma fuga de ar no cilindro de acionamento da rotação (Figura 41-Cilindro de Rotação), podendo este ter capacidade suficiente para transmitir o movimento. No entanto, este problema só deverá ser observado após a falha de injeção.

Figura 77 - Correta e incorreta montagem do Excêntrico na Biela

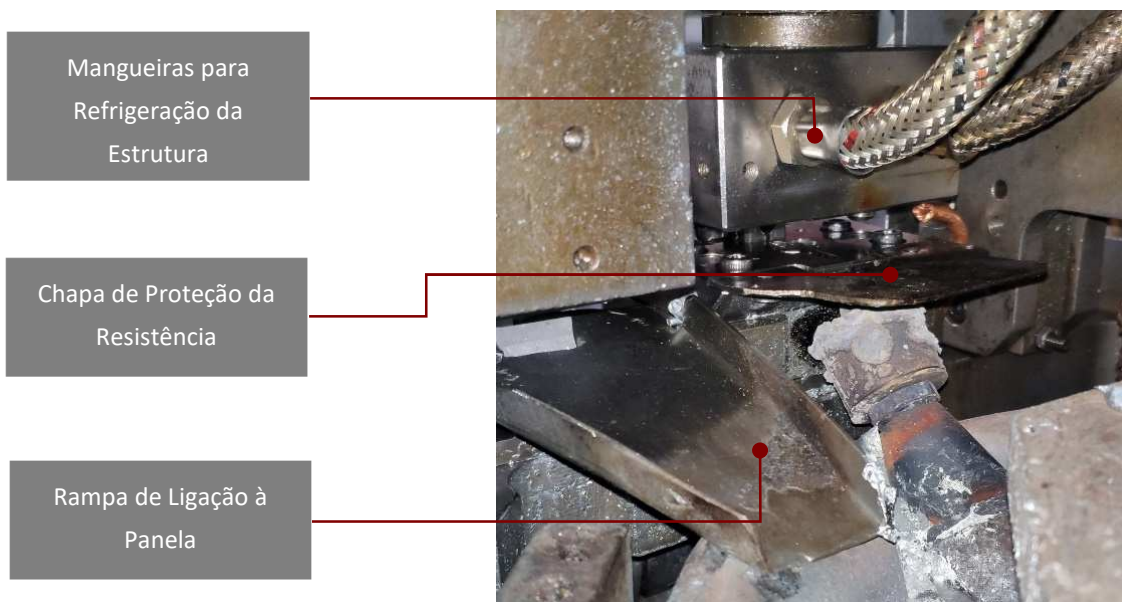
A utilização da Chapa de Proteção da Resistência é injuntiva, já que previne danos no encosto do BIZ, assim como na Resistência, pois a única proteção exterior que a mesma tem é o Casquilho Exterior, o qual sofrerá desgaste elevado se entrar em contacto com o Zamak perto da sua temperatura de fusão. Poderá ainda ficar alojado na Zona de Encosto e, sendo ciclicamente solicitado, vai desgastando esta zona nunca deixando de efetuar a vedação, mas danificando-a de forma permanente, até à eventual falha.

Figura 78 - Localização em máquina da Chapa de Proteção da Resistência, rampa de ligação à Panela e as mangueiras para refrigeração da Estrutura

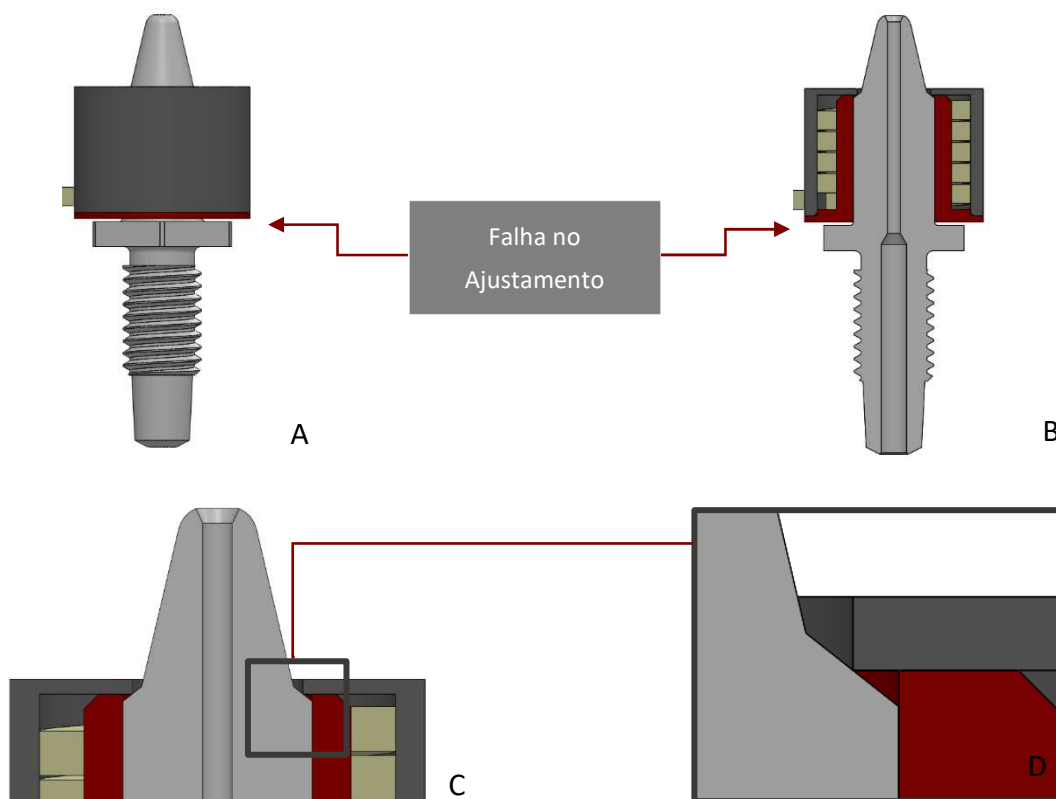
Figura 81 - Problemas técnicos com a vedação do Conjunto da Resistência e do corpo do BIZ

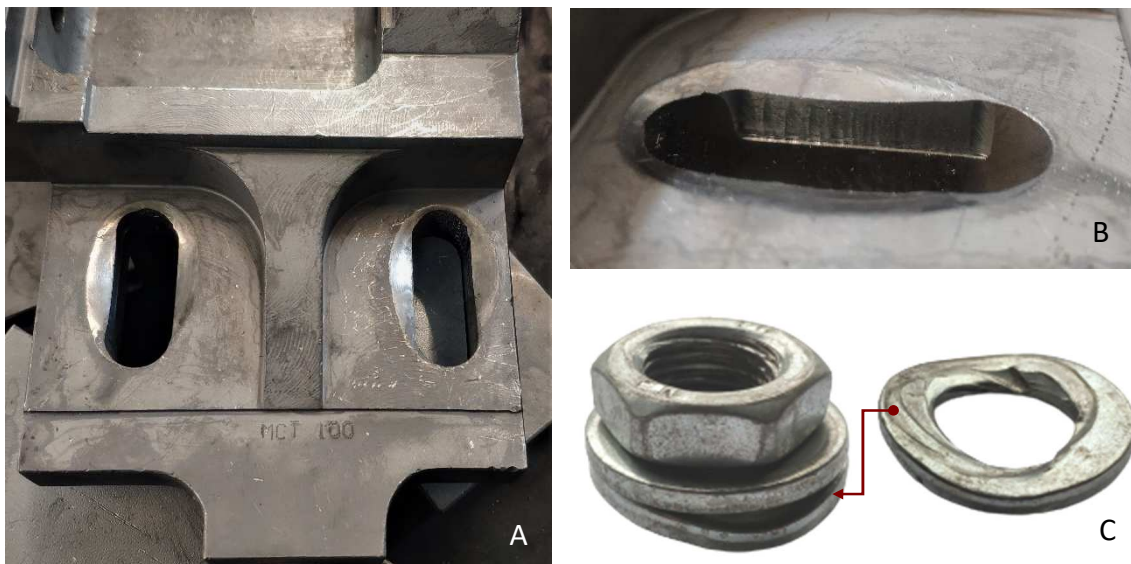
Figura 82 - Desgaste nos rasgos para o ajustamento dos Parafusos de Afinação

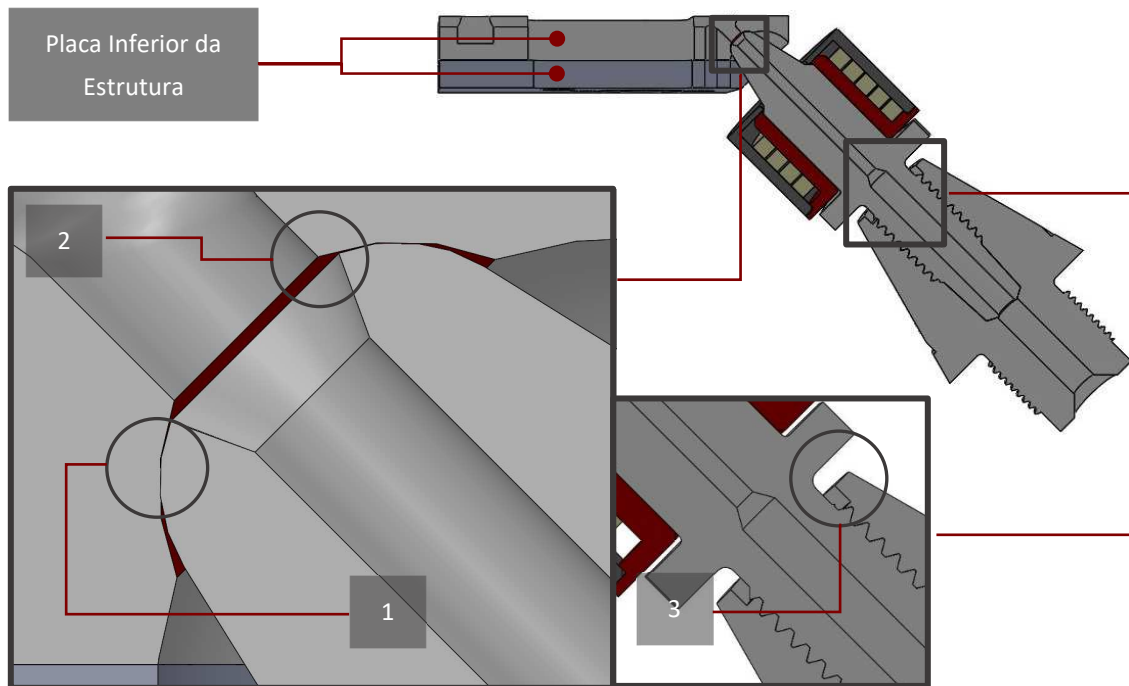
Figura 84 – Problemas relativos à geometria do BIZ e a sua interação com a ZE da Estrutura

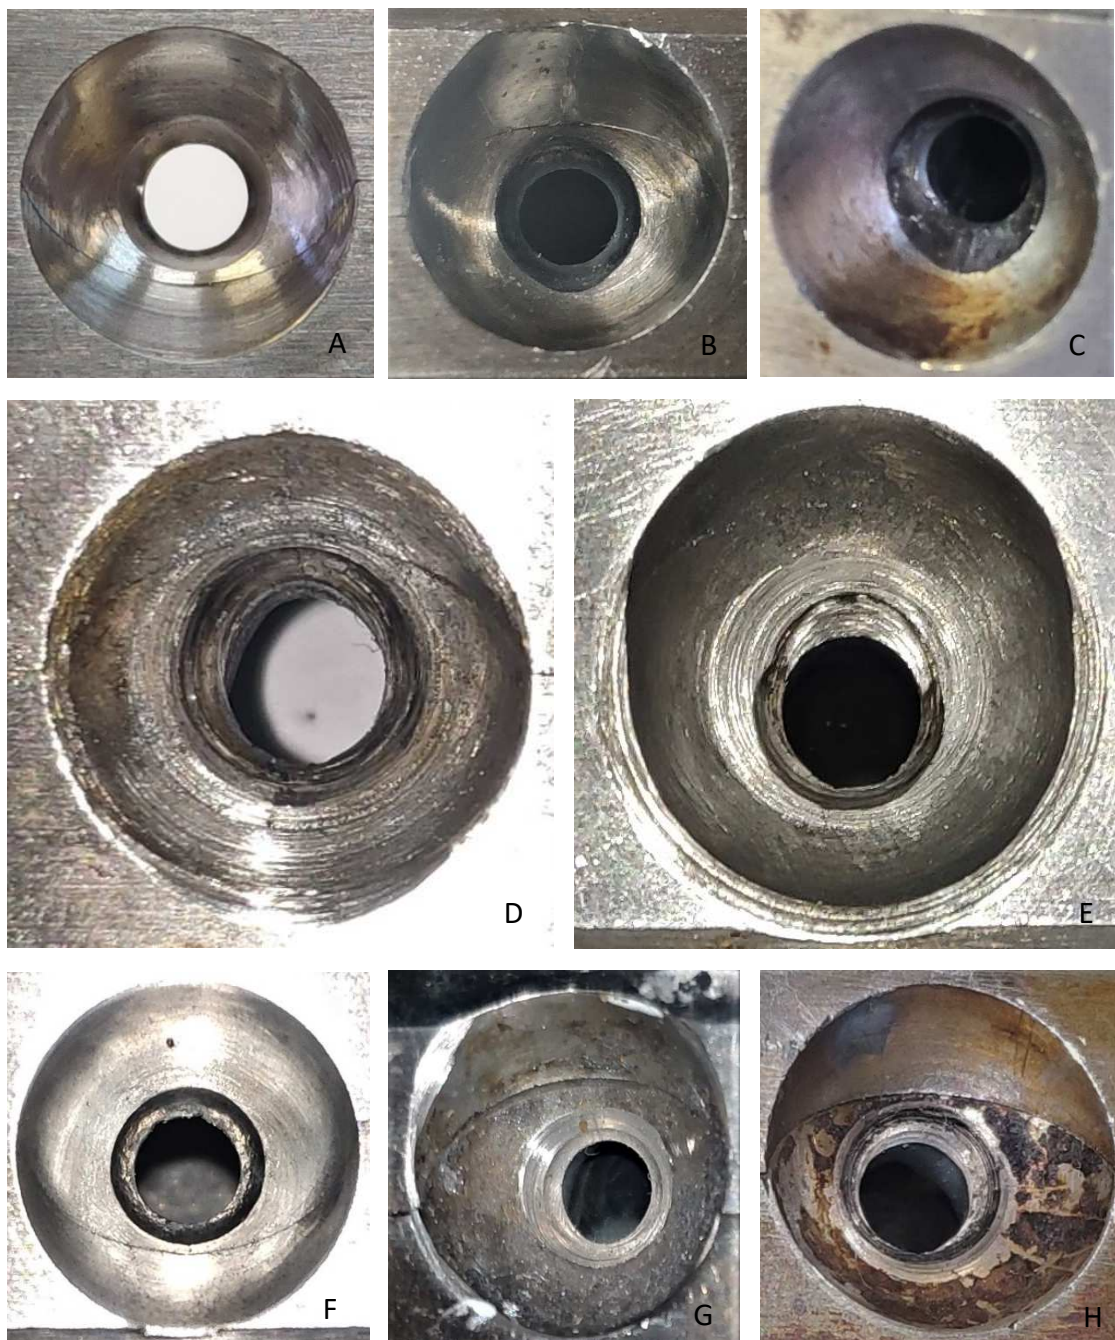
Figura 86 - Defeitos encontrados na Zona de Encosto da Estrutura

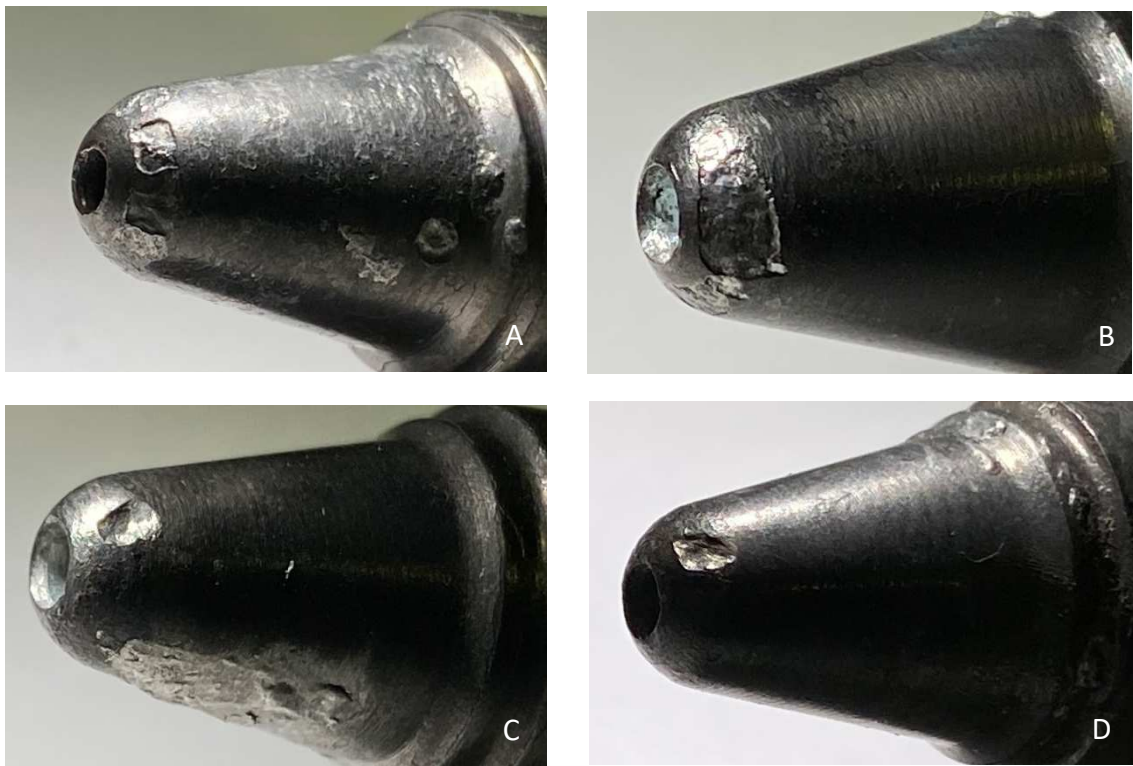
Se, no entanto, existirem irregularidades relativamente ao modo de contacto, ou seja, que a distribuição da solitação não seja conforme, podem mesmo formar-se fissuras de maior profundidade. Consequentemente, originam crateras de maior dimensão como representado pelas Figura 103-C e Figura 103-D. Este fenómeno é denominado de *spalling*, e traduz-se numa falha imediata da injeção.

Figura 103 - Diferentes tipos e desgaste apresentados para o modo de falha desgaste da ZE

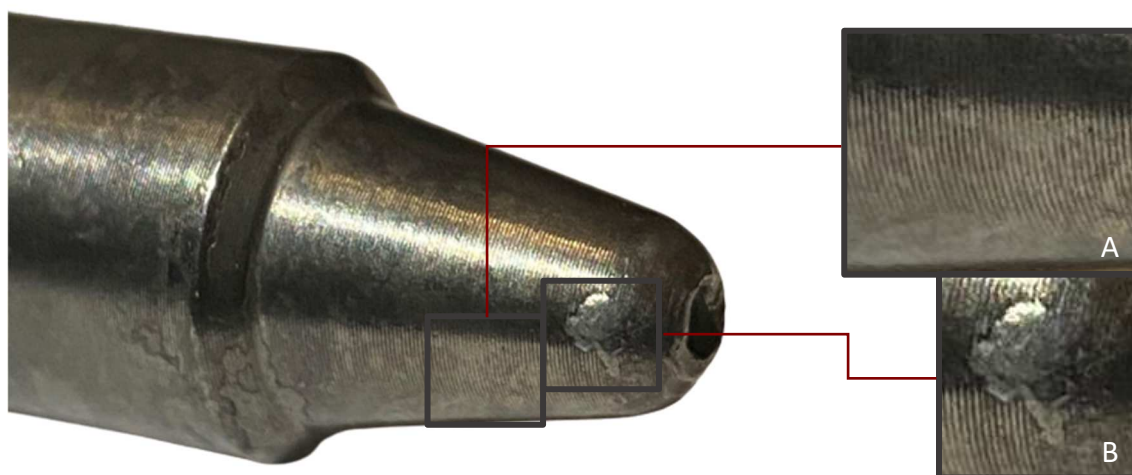
Este estado superficial é característica suficiente para incitar a iniciação de fissuras e ainda ser impulsionador da sua propagação. Deve-se recordar que esta superfície é temperada e nitrurada, pelo que a dureza desta geometria, agravada devido à sua pequena dimensão, é extremamente elevada, sendo que ultrapassa o limite da fragilidade. Temos ainda que o BIZ está a interagir com uma superfície que apresenta 14 a 19 HRC de diferença de dureza, e um acabamento superficial a rondar os 1,6 a 0,4 μm .

Figura 104 – Estado superficial proveniente do processo de maquinagem por CNC

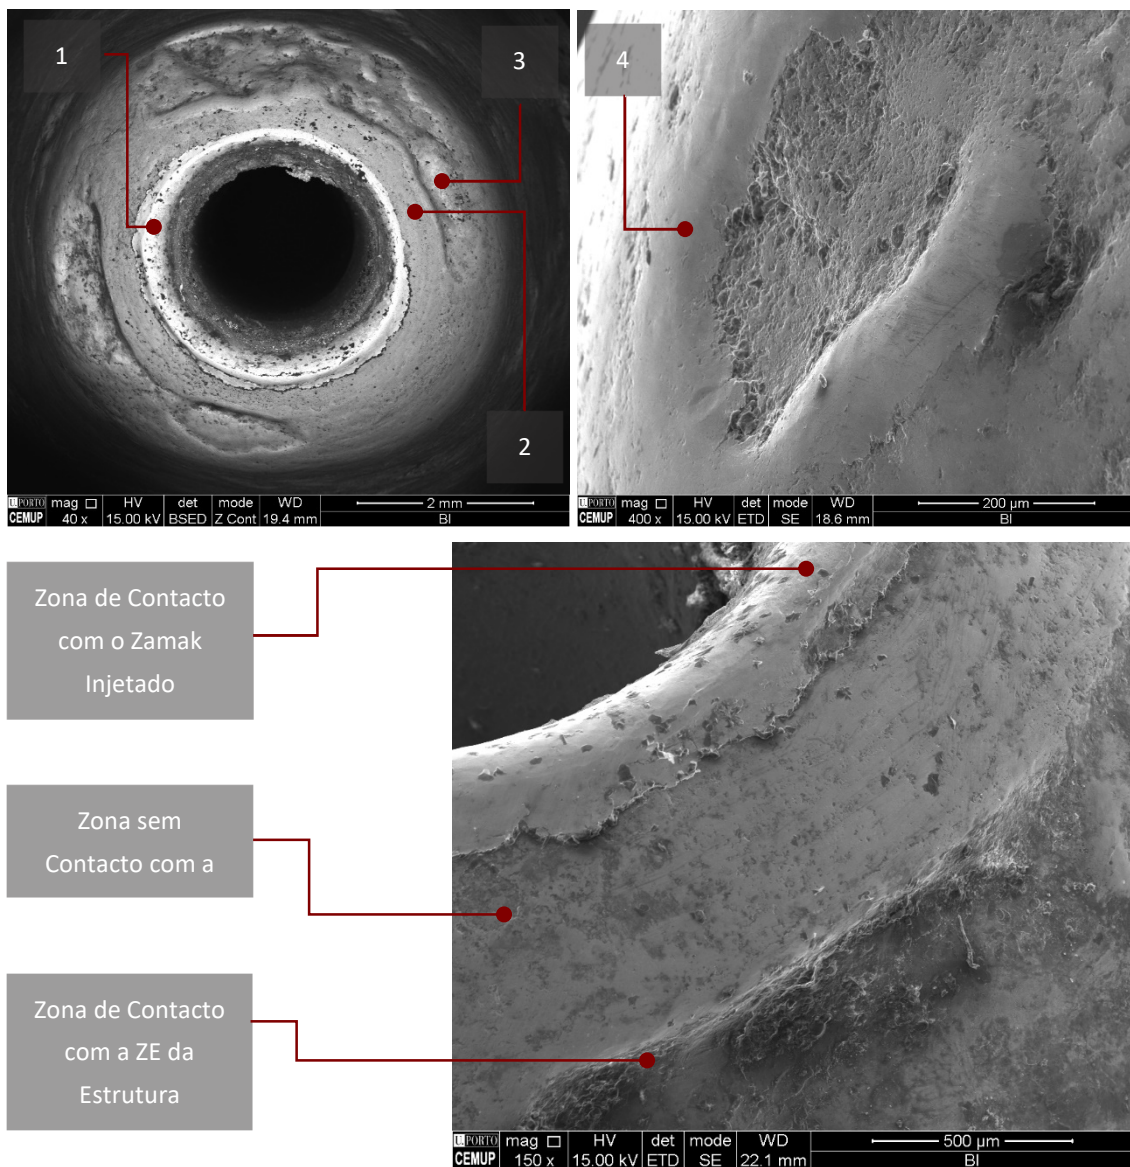
de trabalho destes dois metais, somente se encontrava elementos da liga de zinco à superfície. Como tal, esta última análise não foi conclusiva.

Figura 105 - Resultados do SEM a Bico de Injeção e respetiva análise

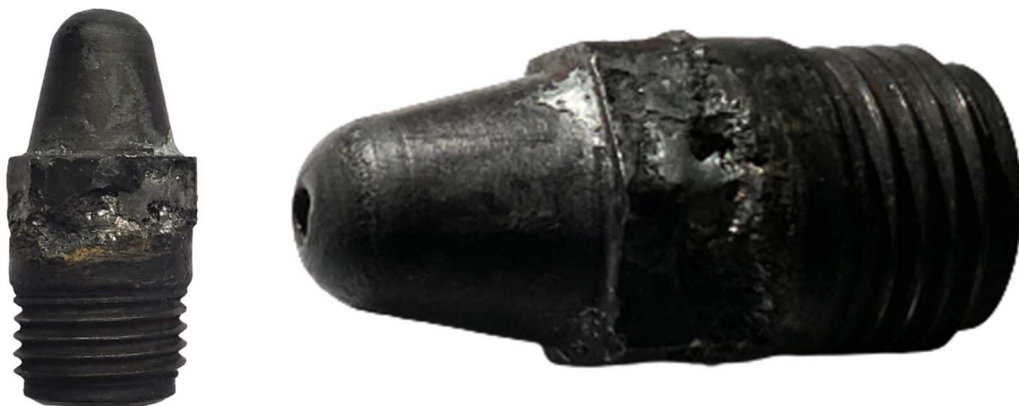
Para o Modelo V09.1, temos que foi imperativa a sua substituição devido ao estado da ZE (Figura 117). Temos ainda a agravante de que o Zamak já estaria a corroer o MG50.

Figura 117 - Modo de falha do Modelo V09.1

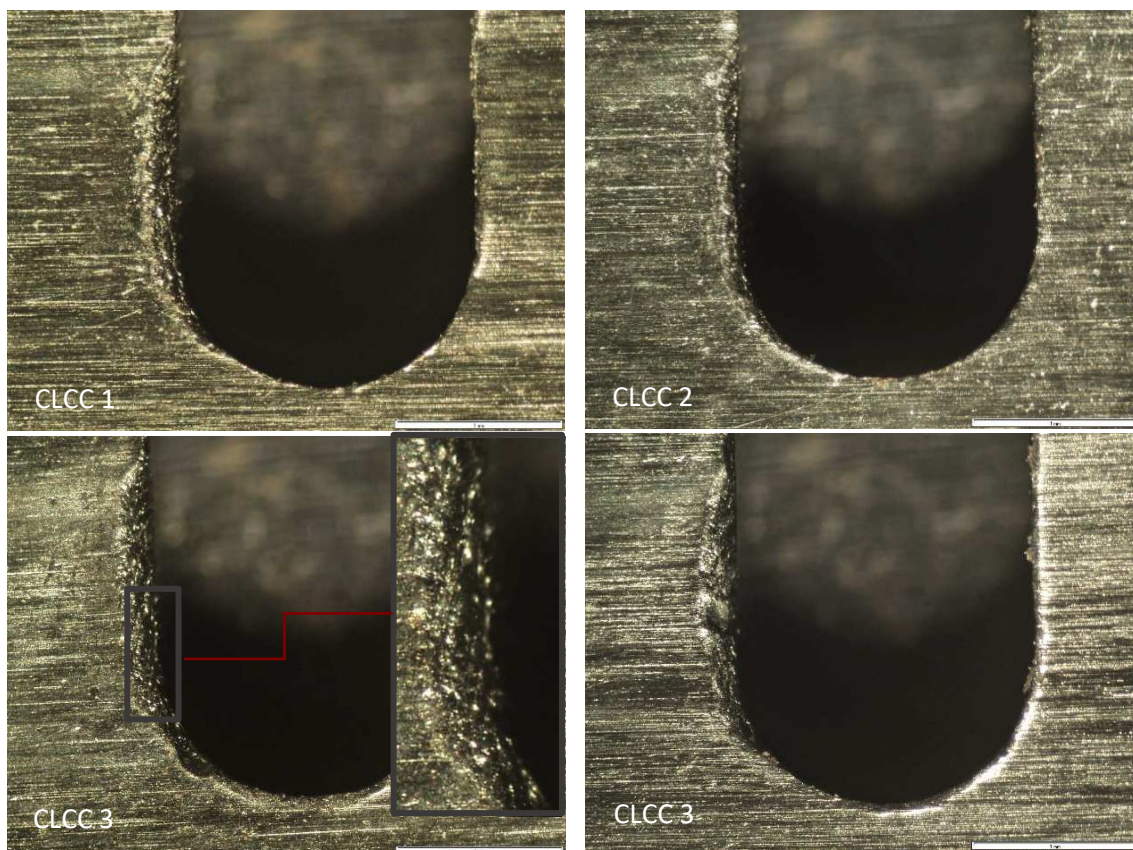
Figura 129 - Observação preliminar ao desgaste da aresta de corte da CLCC

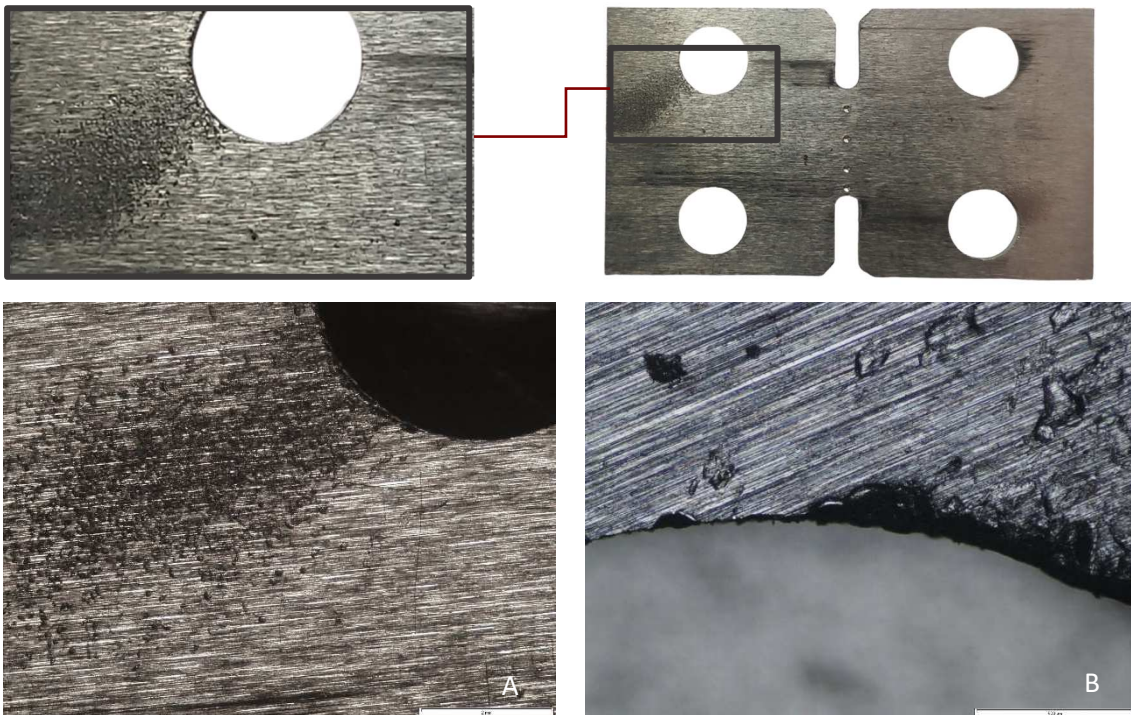
Figura 130 - Desgaste apresentado pela CLCC 1 devido a rebarbas existentes na furação utilizada para o seu suporte

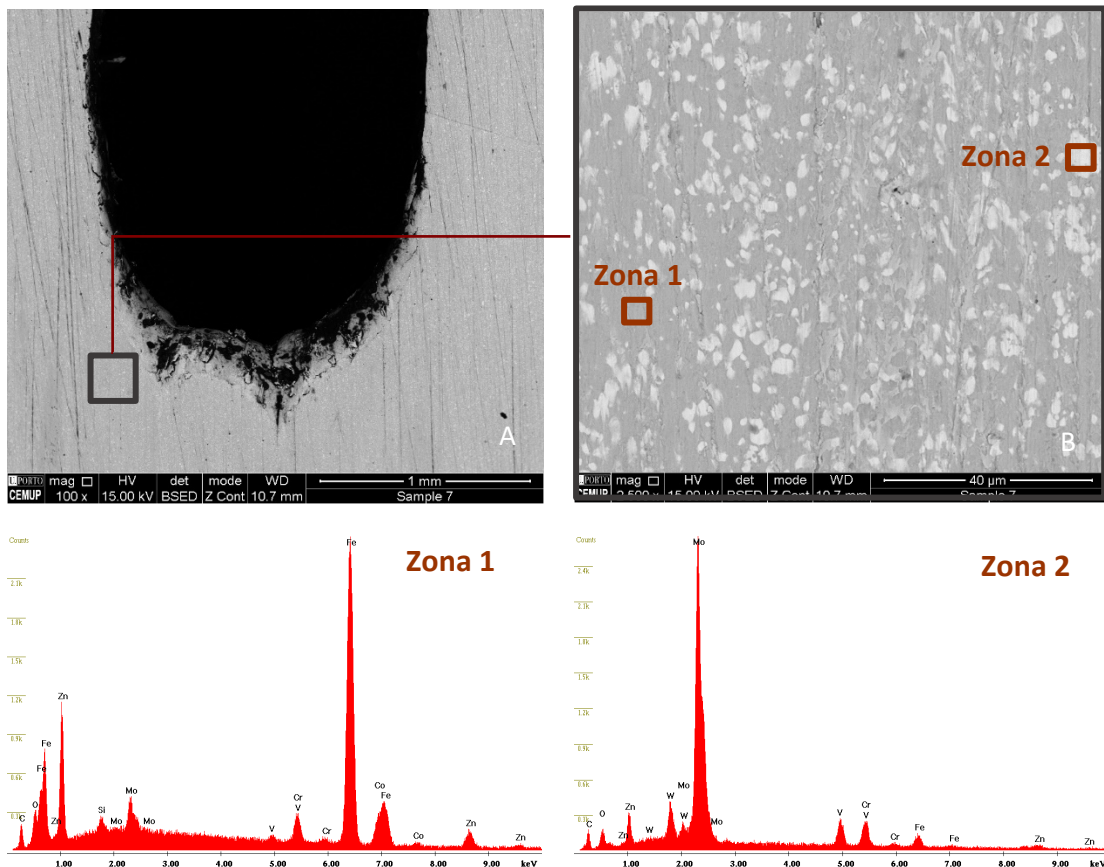
Figura 134 - Análise SEM e EDS da amostra LCC 6

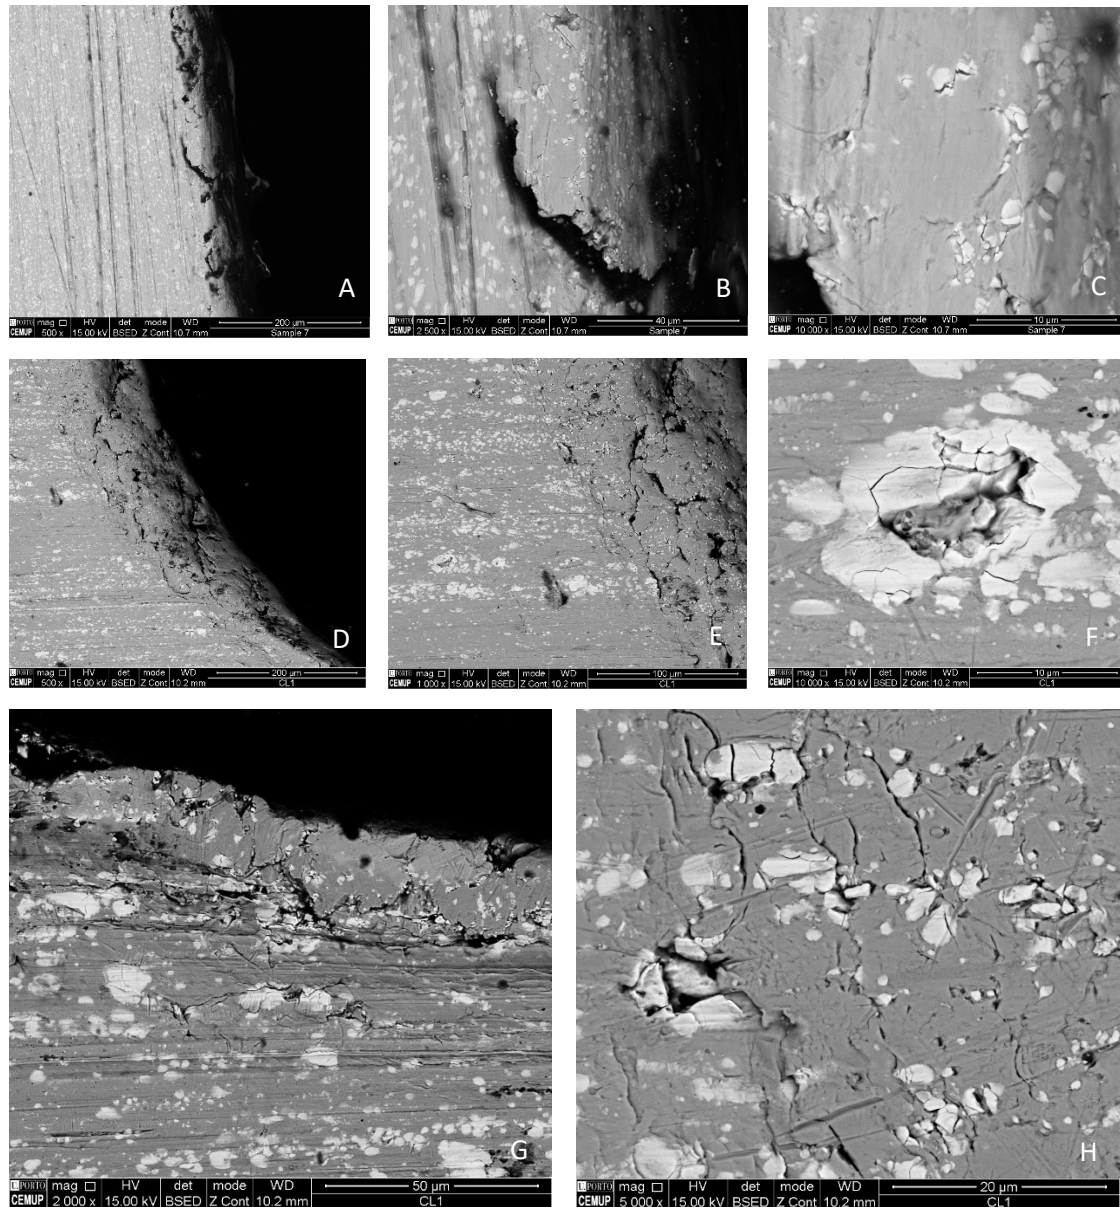
Seguidamente, neste tópico temos a nucleação da fissura. Para tal, foi efetuada a observação de múltiplas arestas de corte com o intuito de caracterizar este mesmo fenómeno. Deste modo, toda a zona de trabalho da LCC 6 foi estuda a pormenor (Figura 135). A solução foi obtida quase que de forma imediata já que toda a fissura era desenvolvida sempre a partir das partículas

Figura 135 - Estudo da nucleação da fissura para as amostras LCC 6 (A, B e C) e CLCC 4 (D, E, F, G e H)

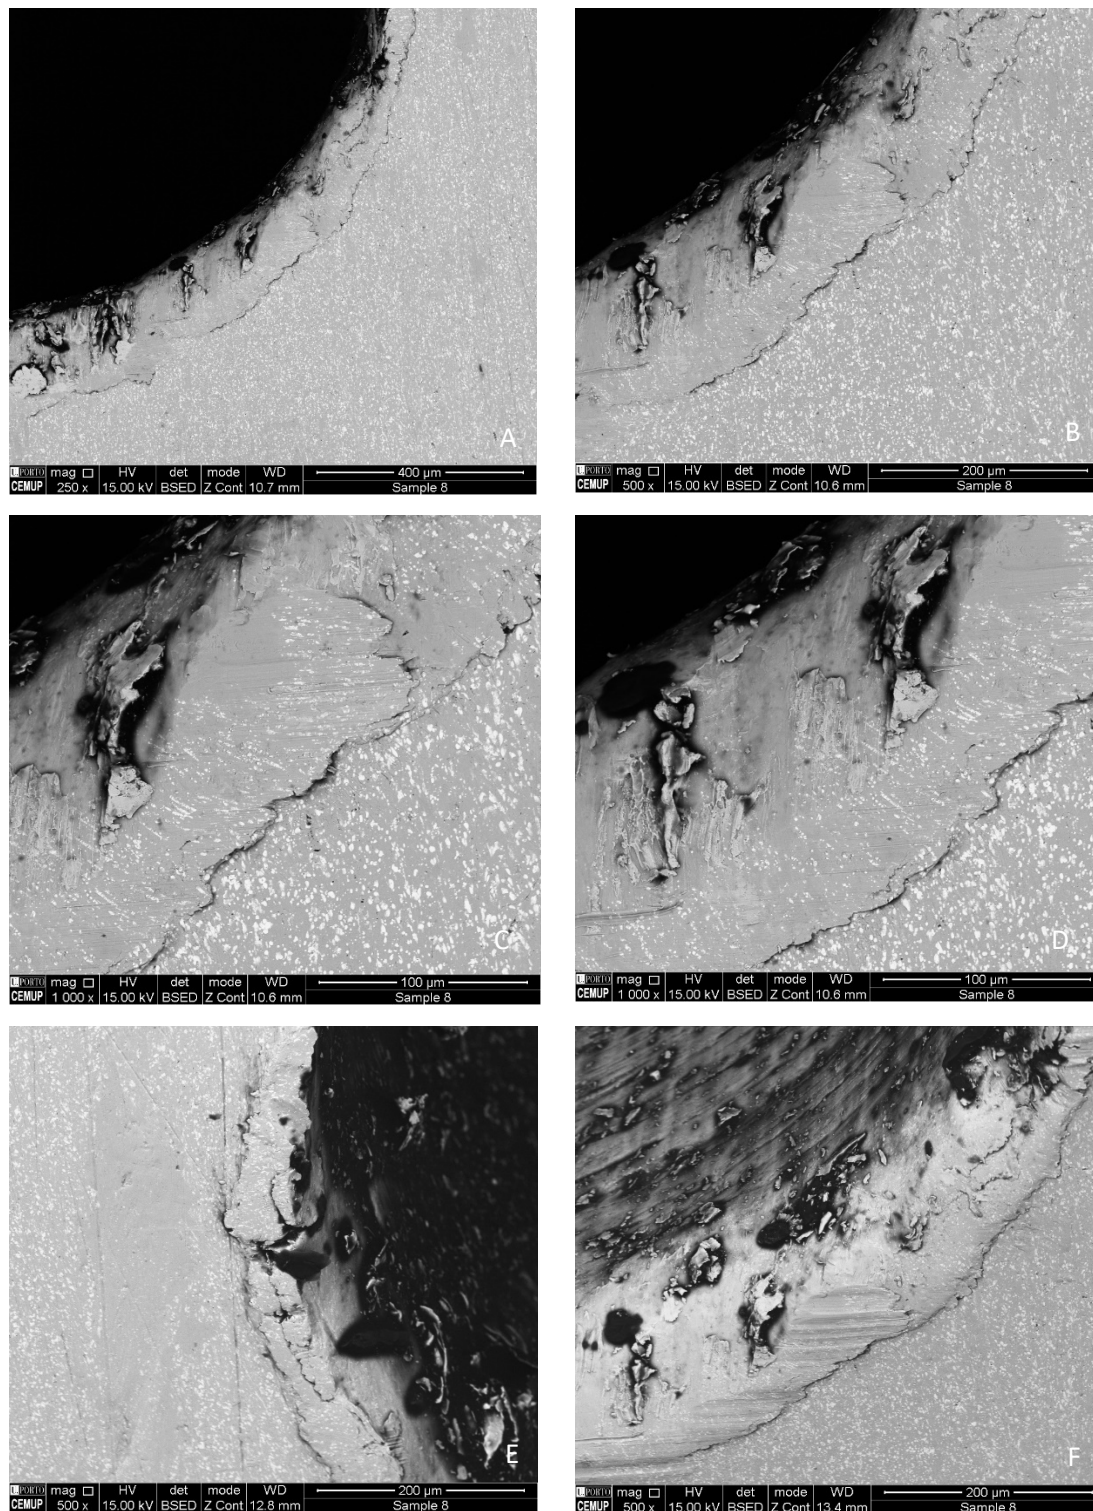
Figura 136 - Fenómenos de propagação de desgaste para a LCC 7

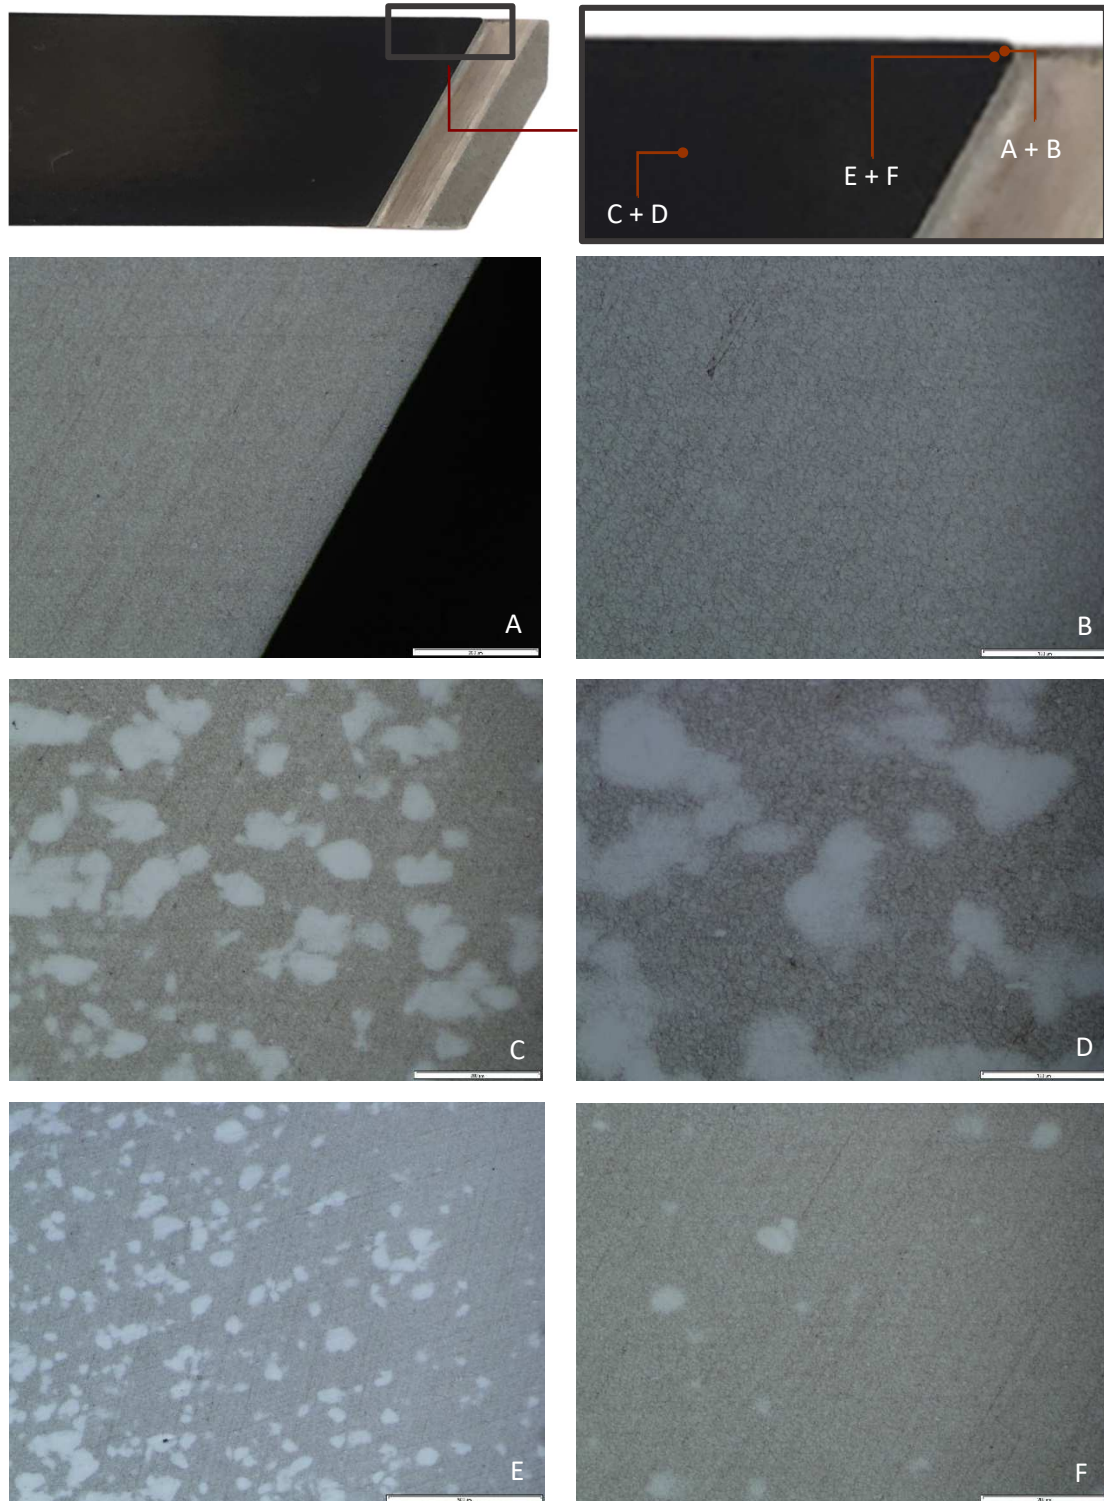
Figura 138 - Ensaio de metalografia a meia secção da LCC 8
