**DESENVOLVIMENTO DE NOVO CONCEITO DE
SUBCONJUNTO DE INJEÇÃO DE ZAMAK E MELHORIA DAS
CONDIÇÕES DE DESGASTE PARA DISPOSITIVO DE CORTE
DE CABO NO SETOR AUTOMÓVEL**

Mestrado em Engenharia Mecânica – Materiais e Tecnologias de Fabrico

Dissertação apresentada ao Instituto Superior de Engenharia do Porto para cumprimento dos requisitos necessários à obtenção do grau de Mestre em Engenharia Mecânica, realizada sob a orientação do Professor Francisco José Gomes da Silva e coorientação do Professor Raul Duarte Salgueiral Gomes Campilho.

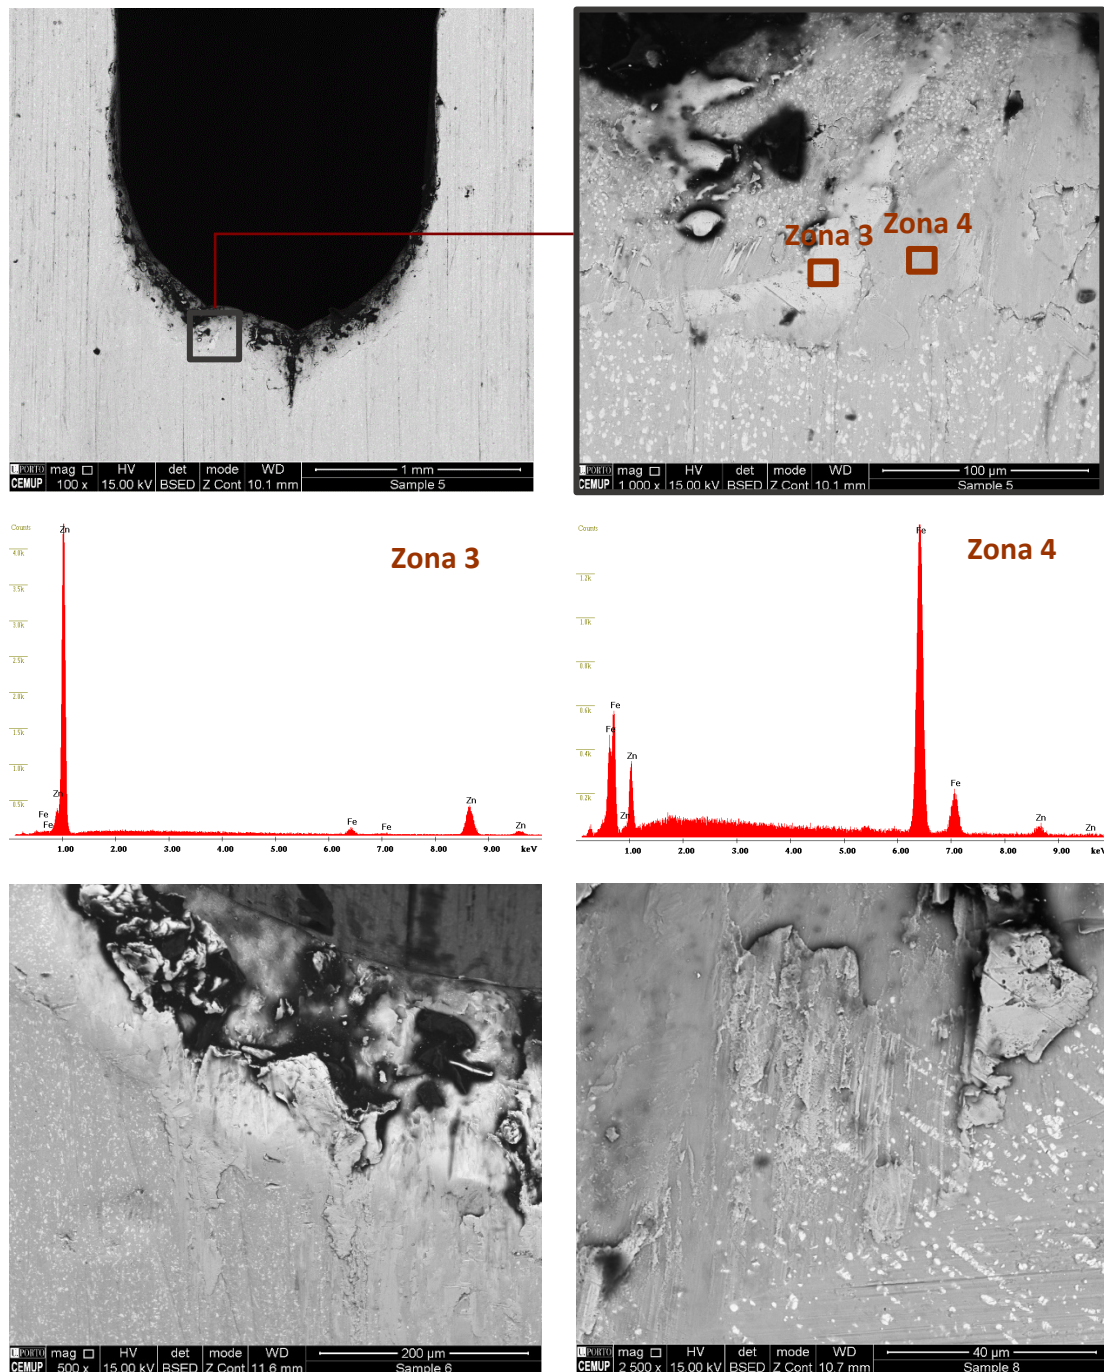
Figura 139 – Análise de elementos externos fundidos na camada superficial do aço

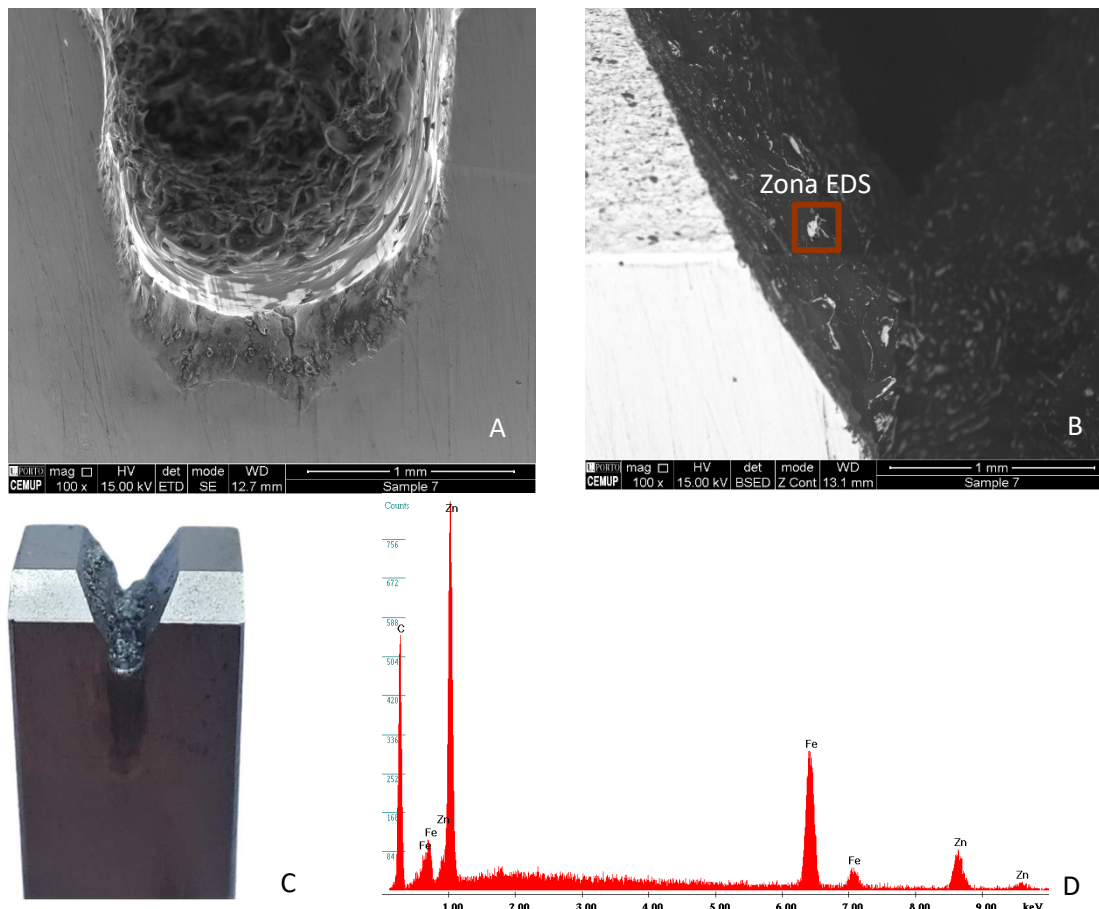
Figura 140 - Análise SEM (B), ETD (A) e EDS (D) para análise da "pasta" localizada no rasgo da aresta de corte para a amostra LCC 6 (C)

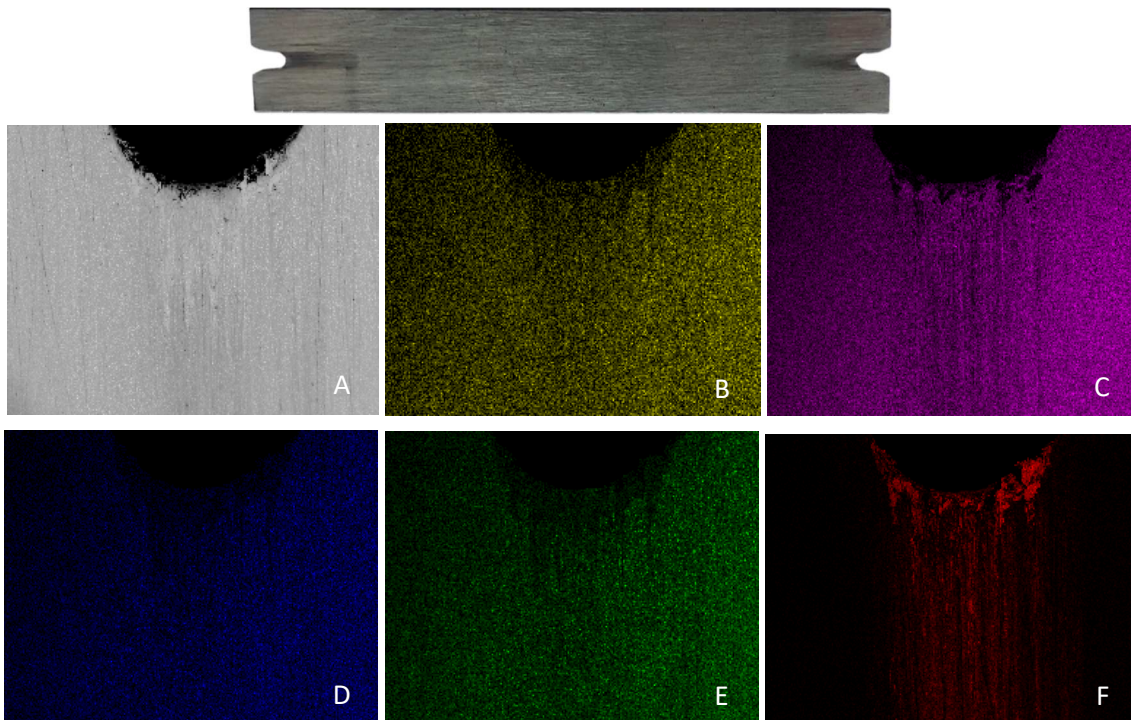
Figura 141 - Análise EDS para estudo de marcas de desgaste na face de contacto com a CLCC para a amostra LCC 6

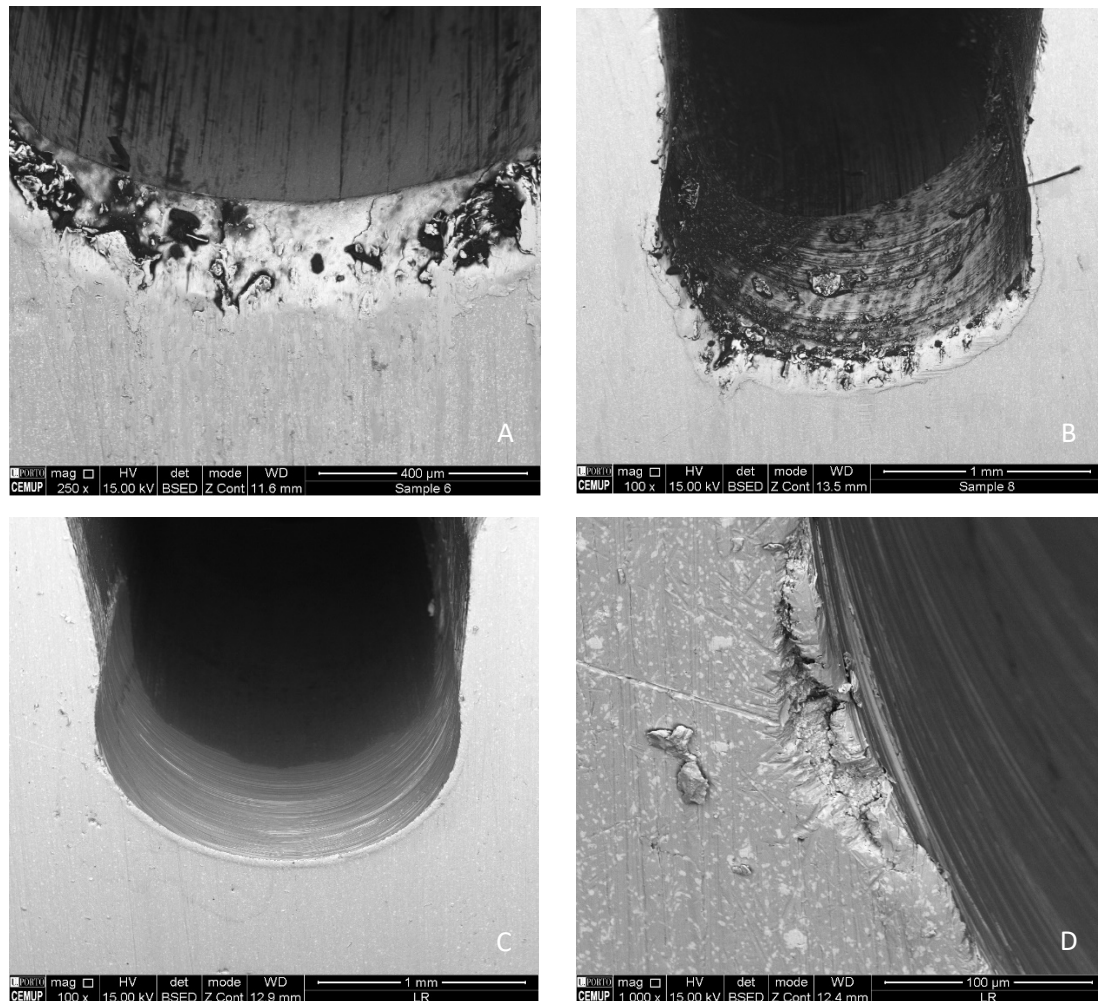
Figura 142 - Análise SEM relativamente a condições de retificação

O grão do pino abrasivo adiamantado deverá ser diminuído, reduzindo a profundidade das marcas de abrasão e, conseqüentemente, melhorando o estado da aresta de corte e a resistência à propagação da fissura (Figura 142-D). A pressão a ser admitida à aresta de corte pelo pino abrasivo adiamantado deverá ser mínima, já que a sua utilização somente é necessária para a melhoria do estado superficial do rasgo e aresta de corte.
