Reabilitação de um Edifício – Rua Azevedo Coutinho

Mestrado em Gestão e Tecnologias da
Construção

Rui Daniel dos Santos Ferreira

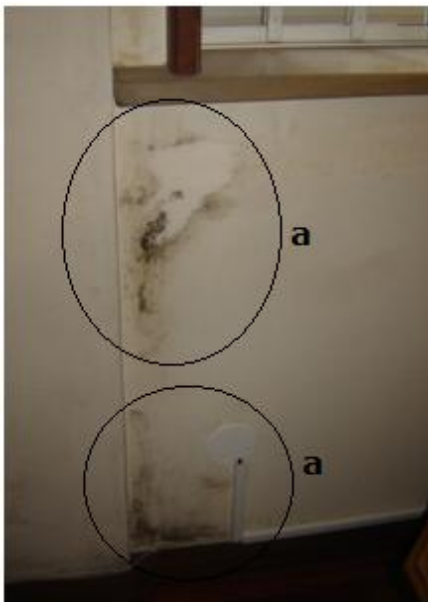
Nas figuras 63 e 64, é possível verificar a presença de humidade e bolores na zona sob a janela e no tecto da sala comum. Estas manifestações anómalas localizam-se, sobretudo, na periferia e ao longo de um pilar. As manchas de humidade fazem-se notar tanto do lado direito do pilar, como do lado esquerdo do pilar. Na parede, na zona superior, também se pode encontrar uma mancha com a forma de escorrimento, referência “d”, figura 64.

Figura 63- Humidade por baixo da janela “a”

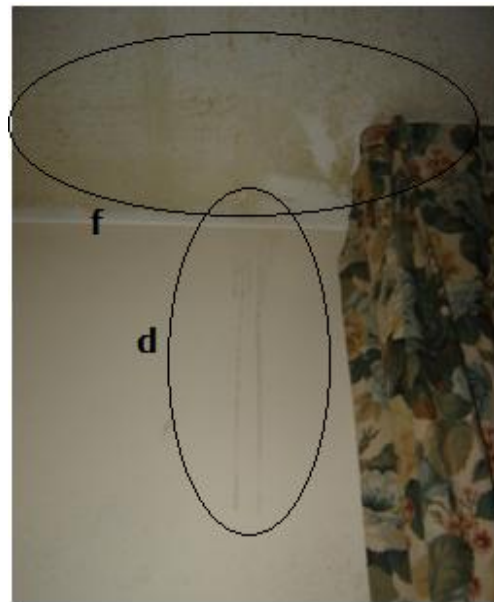
Figura 64 – Escorrimento junto ao tecto do lado esquerdo da janela “d; f”

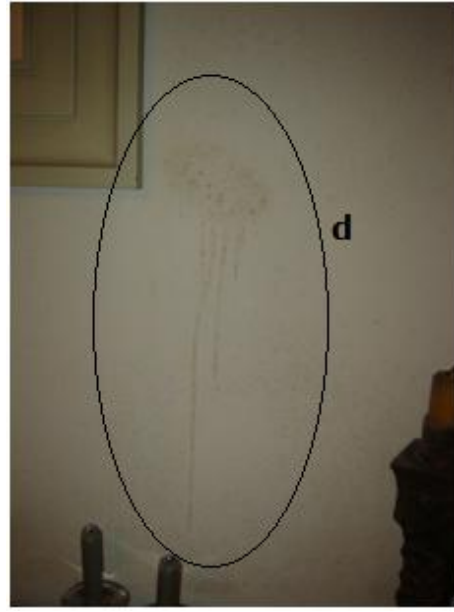
Figura 66 – Escorrimento parede “d”

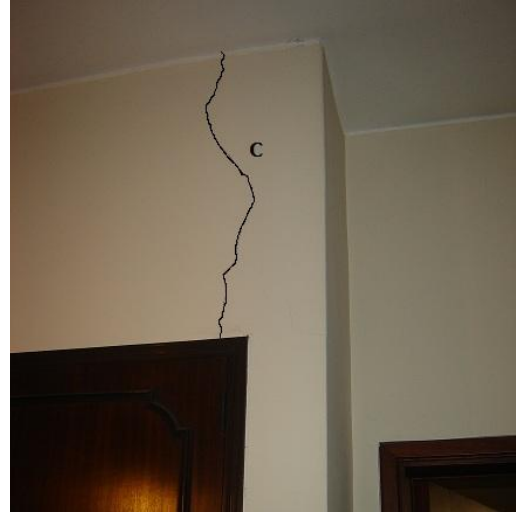
Figura 68 – Fissura no hall de entrada “c”

As figuras 67 e 68 demonstram duas fissuras semelhantes, isto é, ambas aparecem em paredes divisórias opostas, na zona onde se encontra um armário embutido e na parede divisória da sala comum, além disso, iniciam-se junto ao tecto e prosseguem pela parede abaixo, seguindo uma orientação mais ou menos vertical.

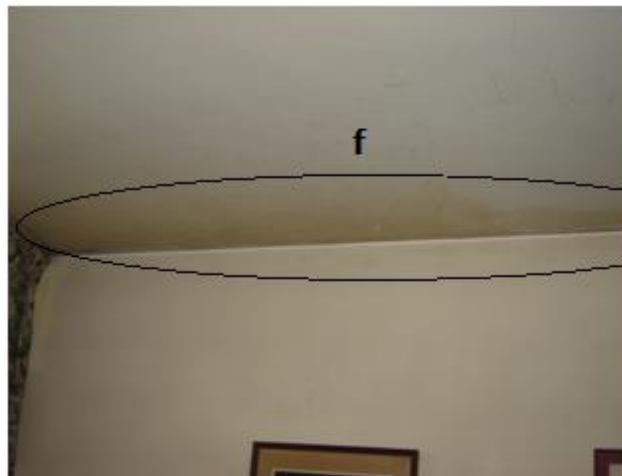
Figura 69 – Proliferação de Fungos “f”

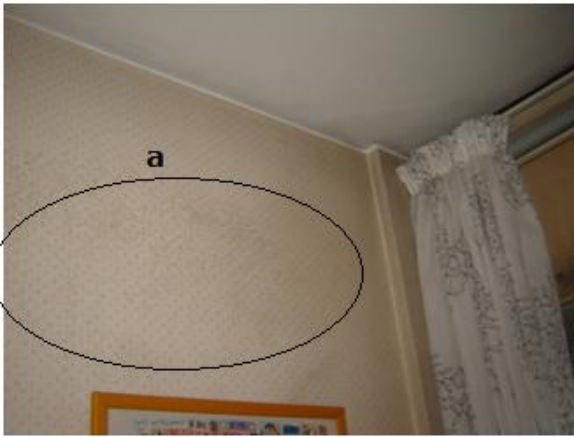
Figura 70 – Presença de Humidade “a”

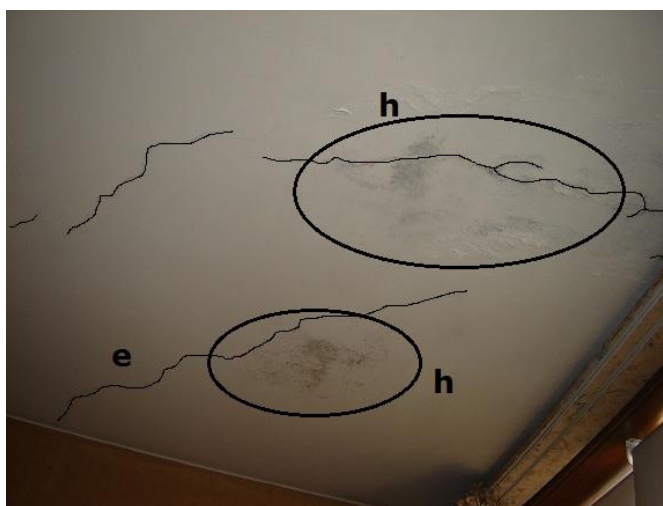
Figura 73 – Fissuras localizadas com presença de Humidade “e; h”

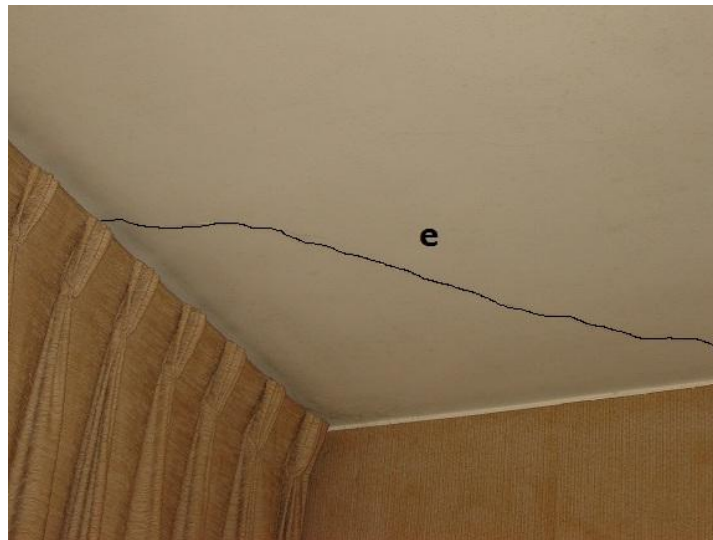
Figura 75 – Fissura orientada a 45° “e”

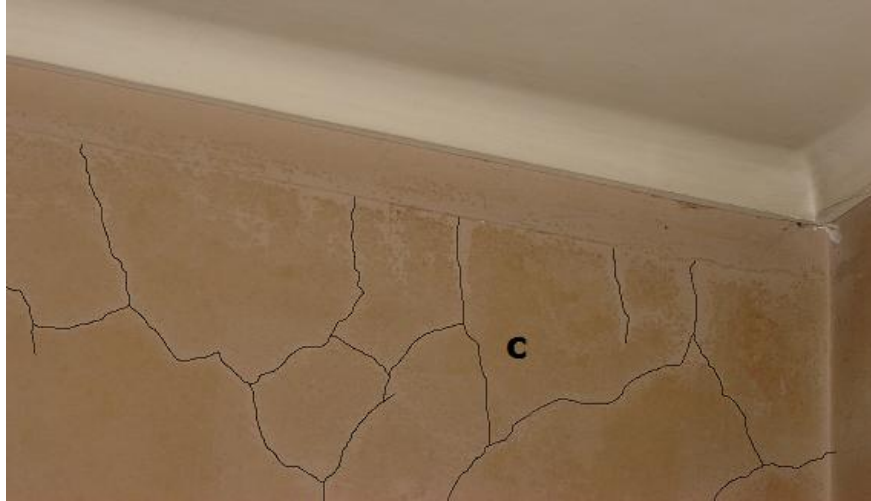
Figura 77 – Fissuras na parede “c”

Na figura 77 é possível verificar uma fissuração mapeada por toda a parede de alvenaria. Estas fissuras, apresentam uma distribuição variada, com linhas mapeadas que se cruzam formando ângulos com aproximadamente 90° , distribuindo-se por toda a superfície da parede. Esta fissuração é acompanhada de uma descoloração da película de tinta, que já se encontra num estado consideravelmente degradado.

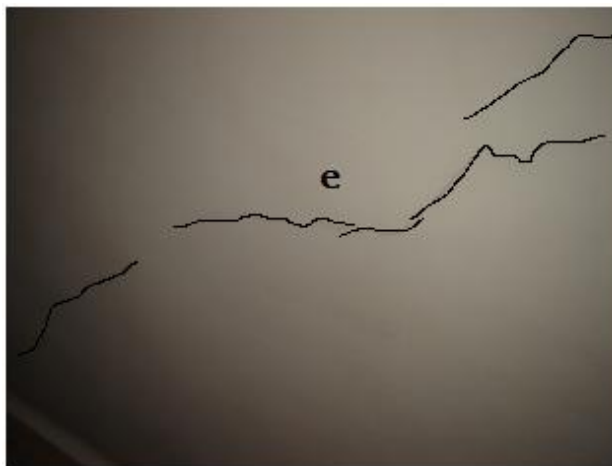
Figura 78 – Fissura localizada “e”

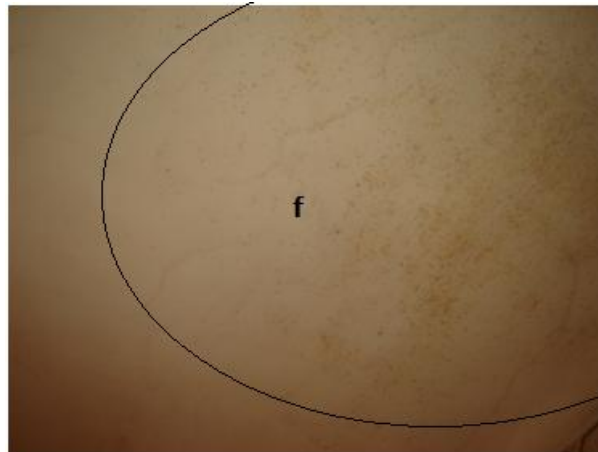
Figura 84 – Humidade e bolor no tecto “f”

No interior num dos quartos de banho, foi verificado no tecto, manchas de humidade e fungos, referenciado por “f”, figura 84, esta anomalia faz se notar por uma vasta área deste tecto.

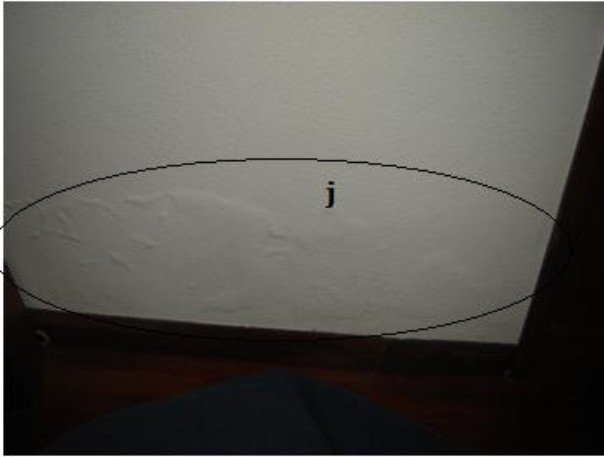
Figura 85 – Empolamento da parede “j”

Nas figuras 85 e 86, é visível na mesma parede, embora que de lado opostos, o empolamento da pintura, referenciado por “j”, do lado da sala, que aparenta ainda conter humidade atrás da sua película, apresentando uma textura mole e não estaladiça. Do lado do quarto de banho, na zona onde se localiza um duche, é visível possível infiltração entre as juntas dos mosaicos da parede, referenciado por “i”, inclusive na ligação do duche com este revestimento.

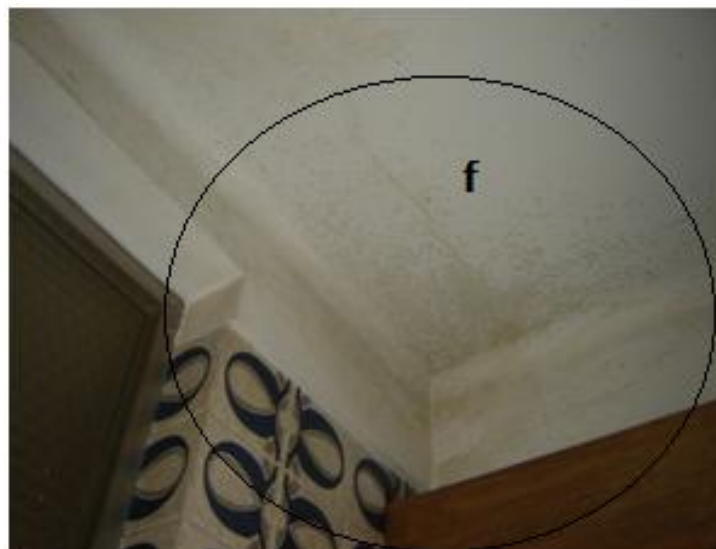
Figura 87 – Humidades no canto do lado esquerdo “f”

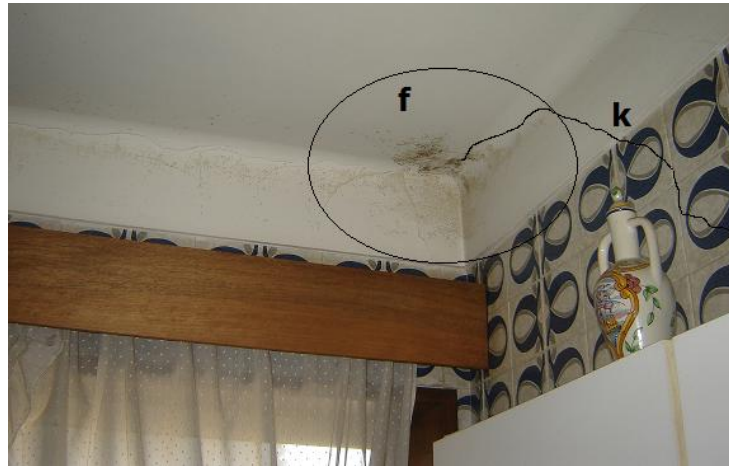
Figura 88 – Humidades no canto do lado esquerdo e fissura a 45° “f; k”

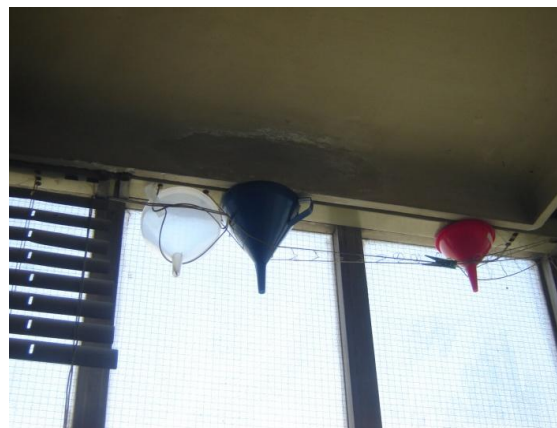
Figura 91 – Infiltração no tecto “h”

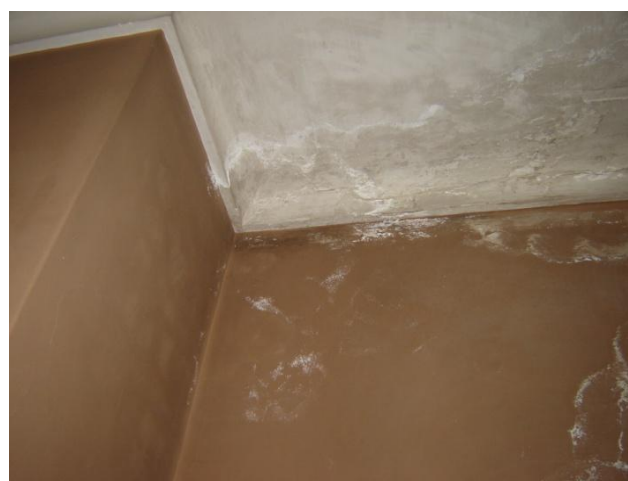
Figura 93 - Humidade na parede e tecto do lado norte “q; r; h”

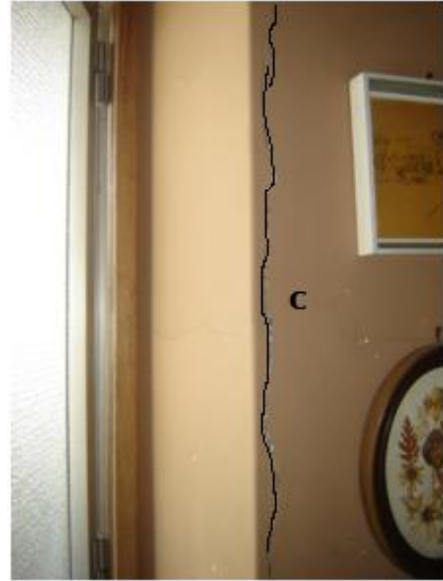
Figura 95 – Fissura no pilar sul “c”

Também nesta consola, registaram-se fissuras em dois pilares alinhados, referenciadas por “c”, figura 94 e 95, apresentando uma orientação mais ou menos vertical e ao longo de todo o seu desenvolvimento.

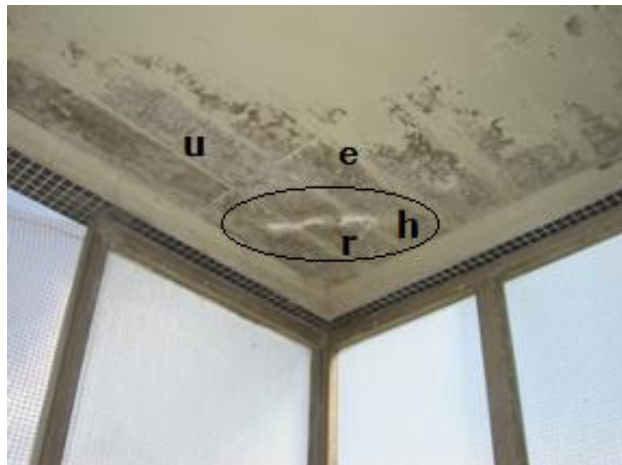
Figura 96 – Infiltração no tecto “r; h, u”

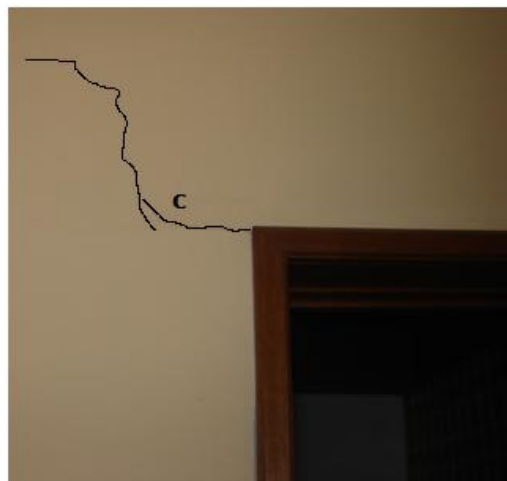
Figura 99 – Fissura no canto da porta “c”

Numa das divisões, foi identificada uma fissura no vértice da porta, referenciada por “c”, figura 99. A fissura apresenta uma orientação irregular de aproximadamente 45° a partir do vértice da abertura e ao longo da parede de alvenaria.

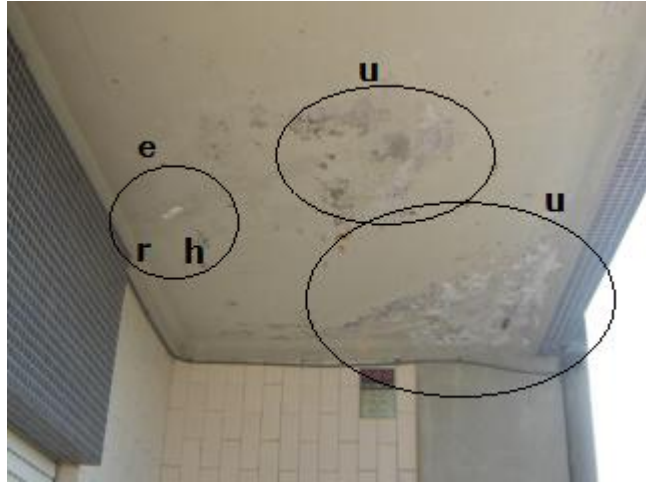
Figura 100 – Infiltração, fissuras e destacamento no tecto da varanda “e; r; h; s; f; u”

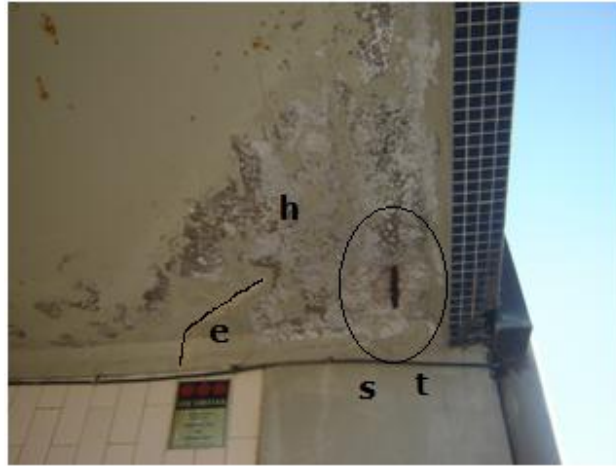
Na figura 101, é possível visualizar melhor, o problema da degradação do tecto e o pormenor da armadura á vista, referenciada por “t”.

Figura 101 – Armadura à vista “t; u; h; s; f; e”

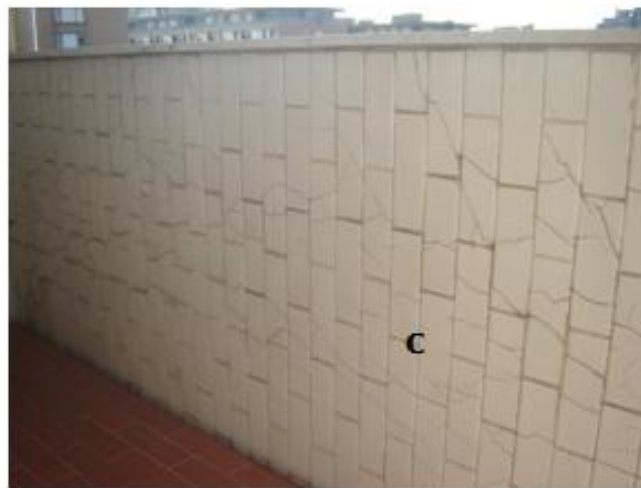
Figura 102 – Fissuras na guarda da varanda “c”

É de notar que os ladrilhos das guardas das varandas, figura 102, apresentam de um modo uniforme uma fissuração mapeada por toda a sua superfície interior.

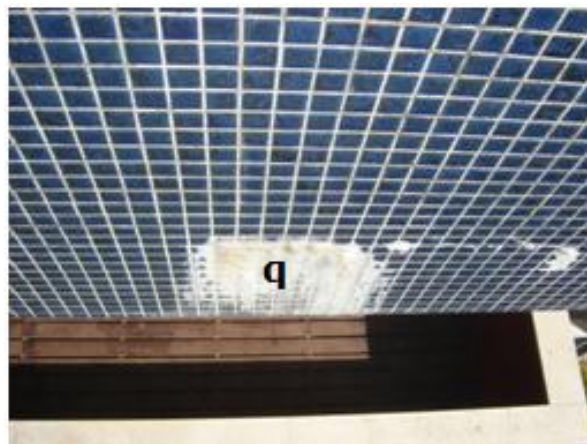
Figura 103 – Escorrido na guarda exterior da varanda “q; c”

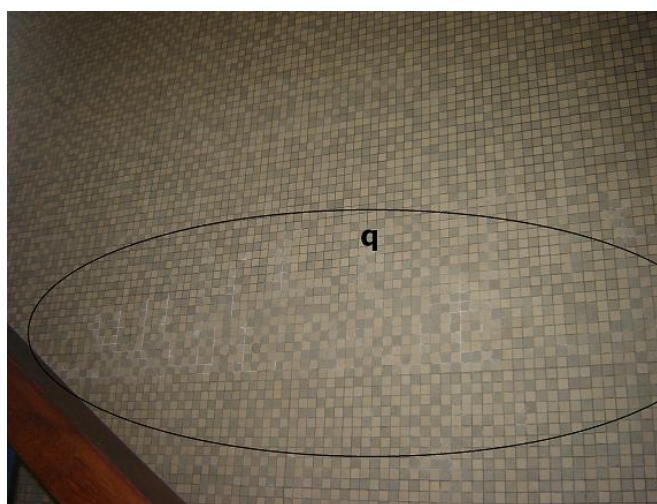
Figura 104 – Vestígios de eflurescências

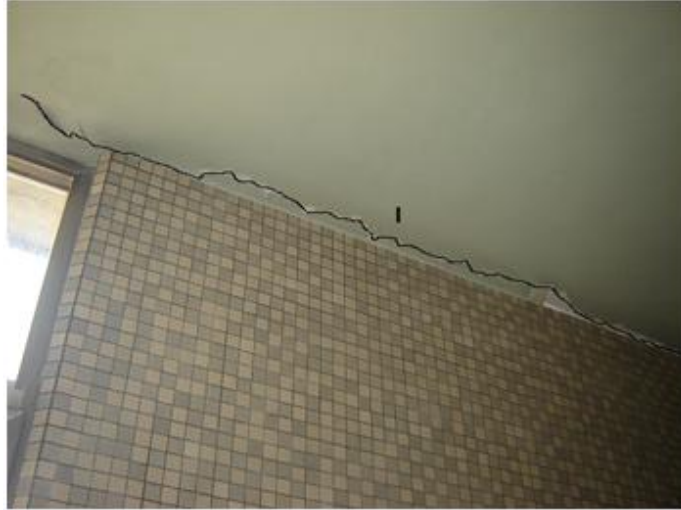
Figura 105 – Fissuração e descascar de pintura no tecto

É visível na figura 105, a fissuração na zona de ligação do pano de alvenaria com a laje de tecto, havendo inclusive um acompanhar de descascar da pintura.

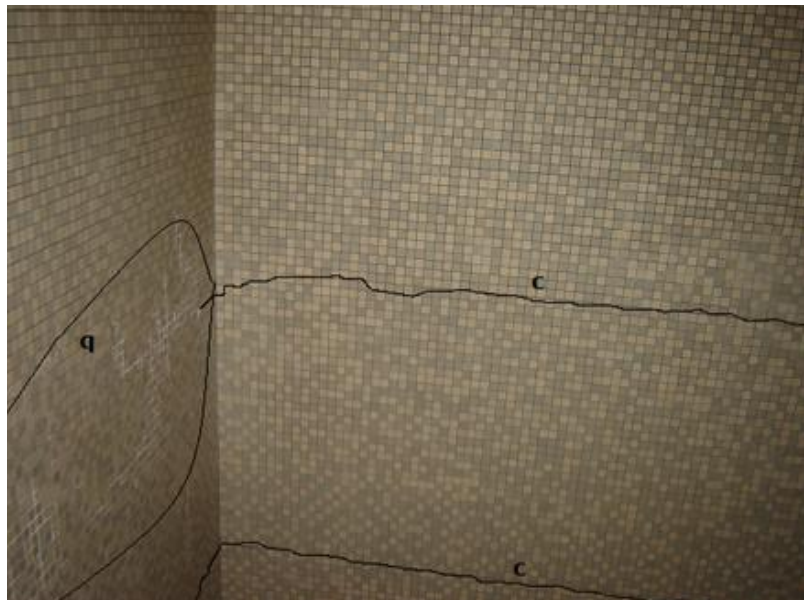
Figura 106 – Infiltração e fissura na parede

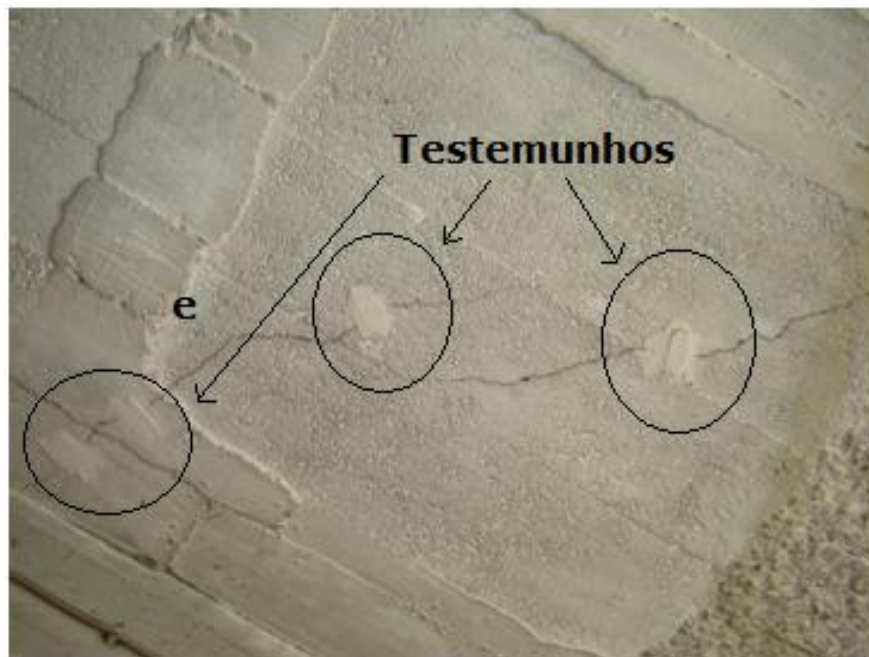
As anomalias verificadas no estacionamento foram as fissuras já identificadas pelo edifício, referenciadas por “e”, figura 107 e 109, detectadas nos extremos do edifício, com uma orientação de aproximadamente 45° relativamente às fachadas. Estas fissuras, fazem-se notar nos 4 cantos do estacionamento. É possível verificar na figura 107, a existência de testemunhos de gesso colocados sobre essas mesmas fissuras.

Figura 107 – Fissura localizada com testemunhos de gesso

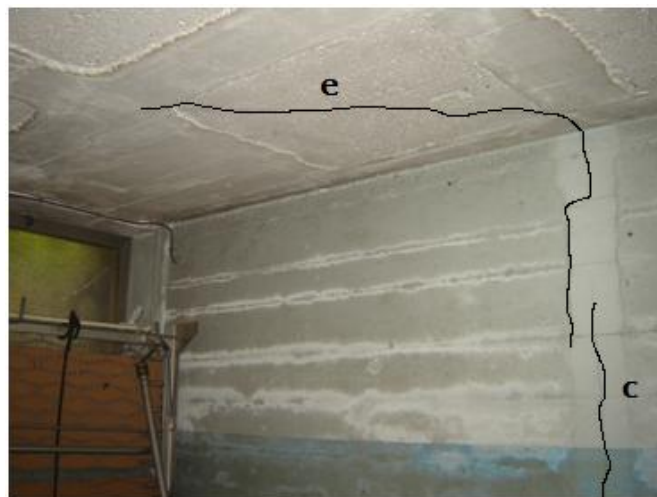
Figura 109 – Fissura localizada no tecto e na parede

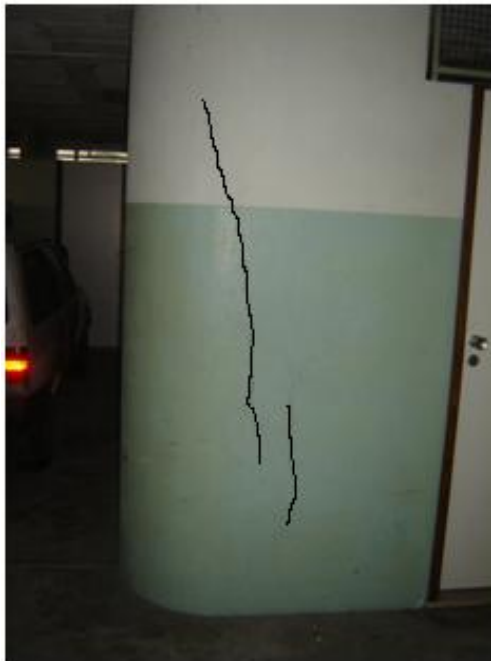
Figura 111 – Fissura na parede da arrecadação

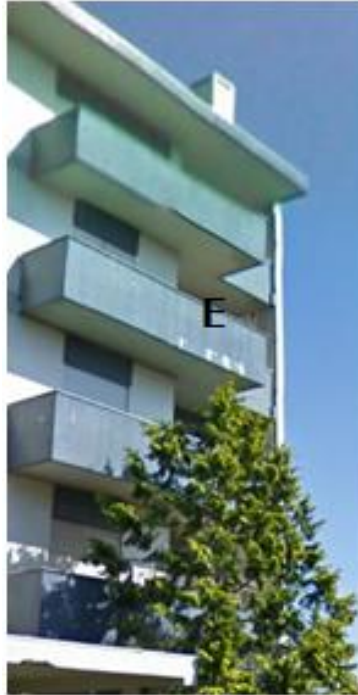
Figura 115 – Efluentes na varanda "E"

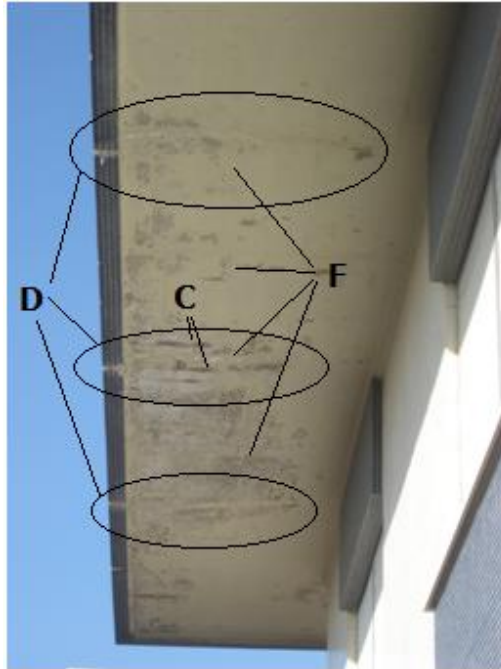
Figura 118 – Humidades “D”, armadura à vista “C” e descascar de pintura “F”

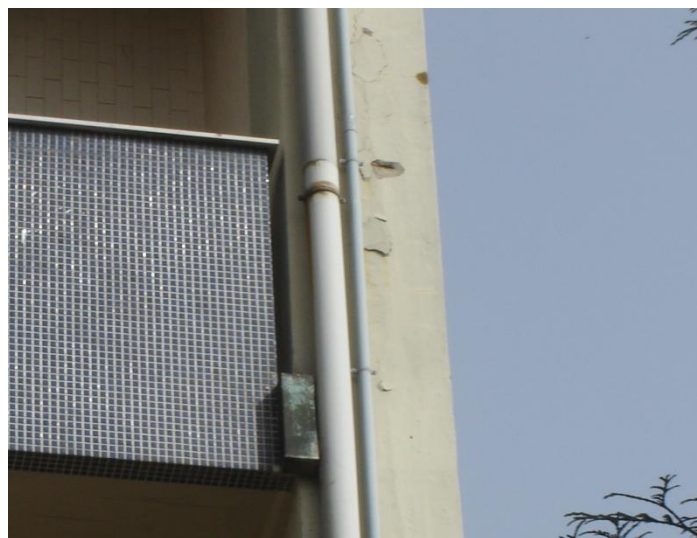
Figura 119 – Delaminação do betão e pormenor da recolha de águas

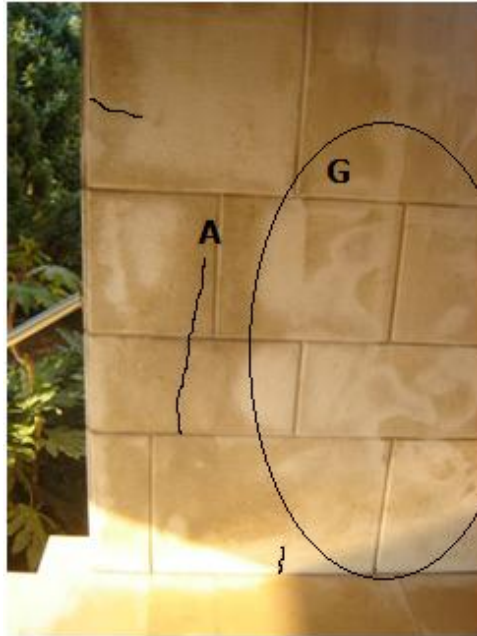
Figura 120 – Fissuras “A” e manchas na pedra “G”

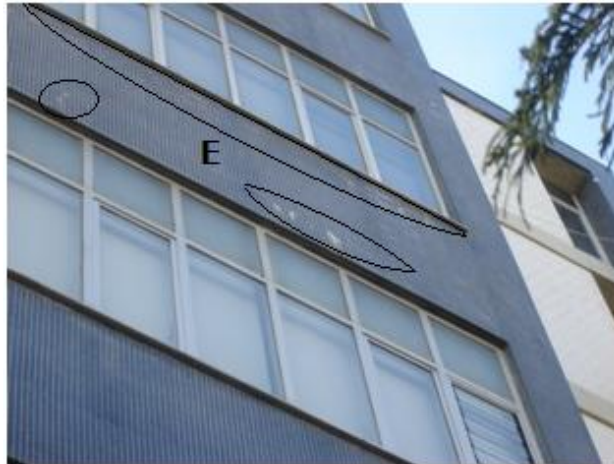
Figura 121 - Efluentes no avançado "E"

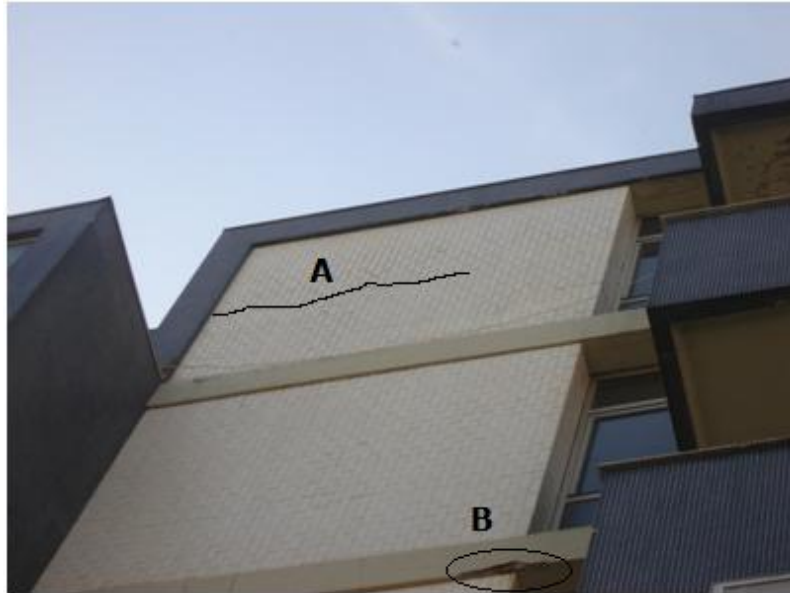
Figura 123 – Fissuras/Fendas na parede “A” e destacamento do betão”B”

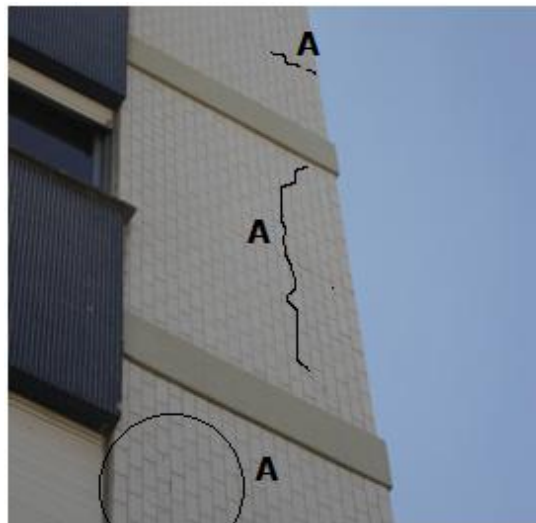
Figura 125 – Fissuras/Fendas na parede “A”

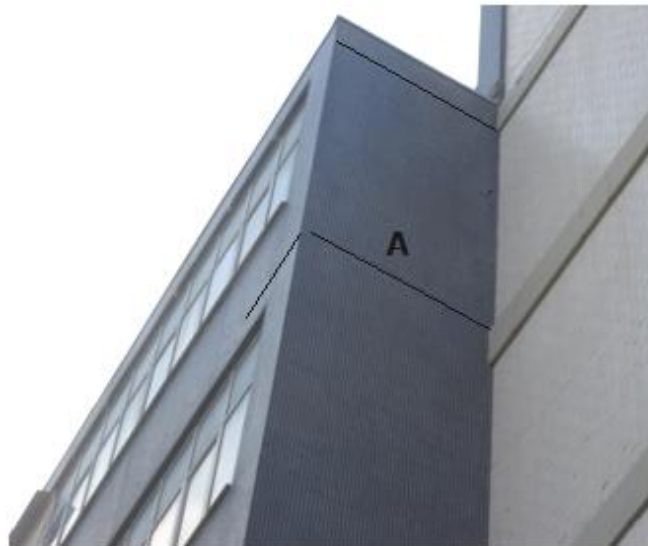
Figura 127 – Fissuras/Fendas horizontais no avançado “A”

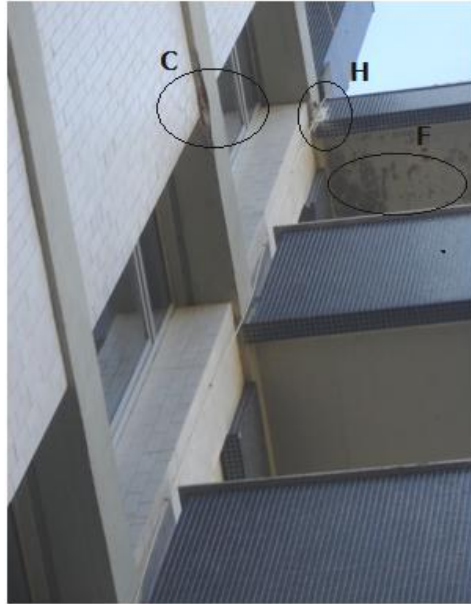
Figura 128 – Escorridos de sujidades “H”, descascar de tinta “F” e destacamento recobrimento “C”

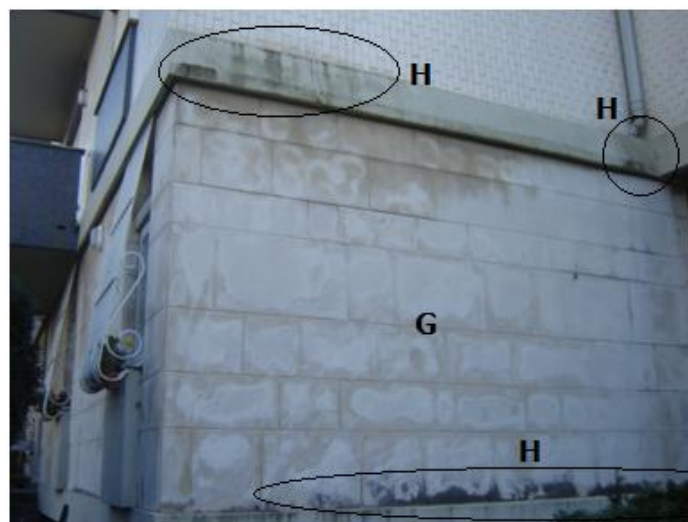
Figura 129 – Manchas na parede “G” e sujidades “H”

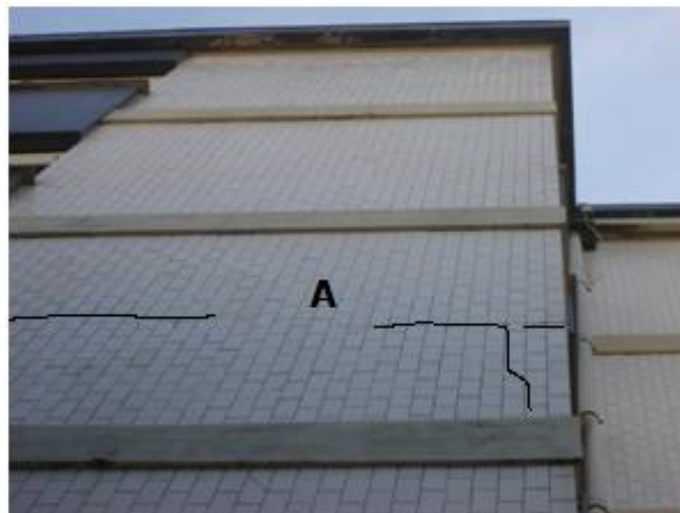
Figura 132 – Fissuras/Fendas horizontais no avançado “A”

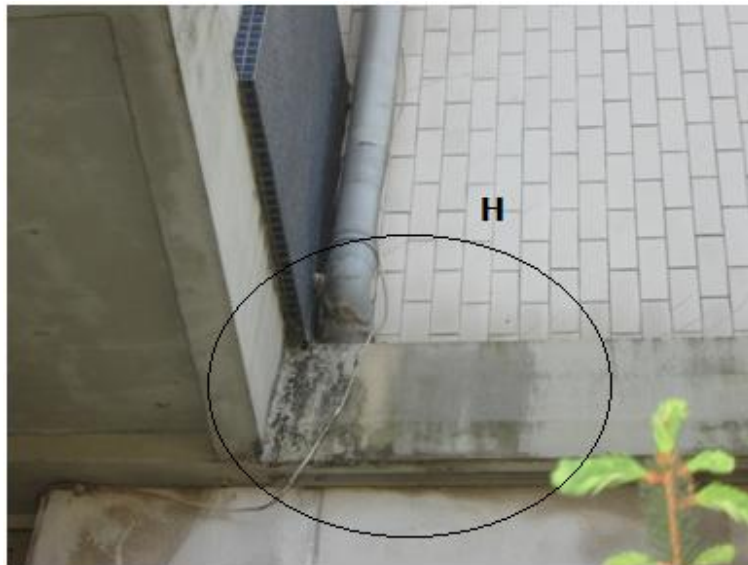
Figura 133 – Escorridos e humidade “H”

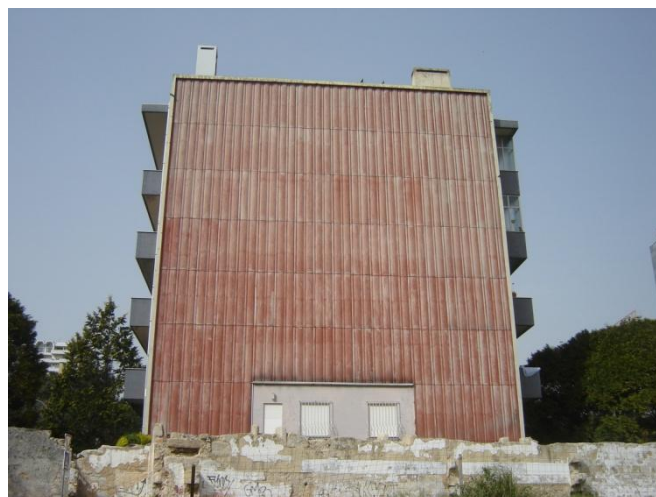
Figura 134 – Desgaste das chapas

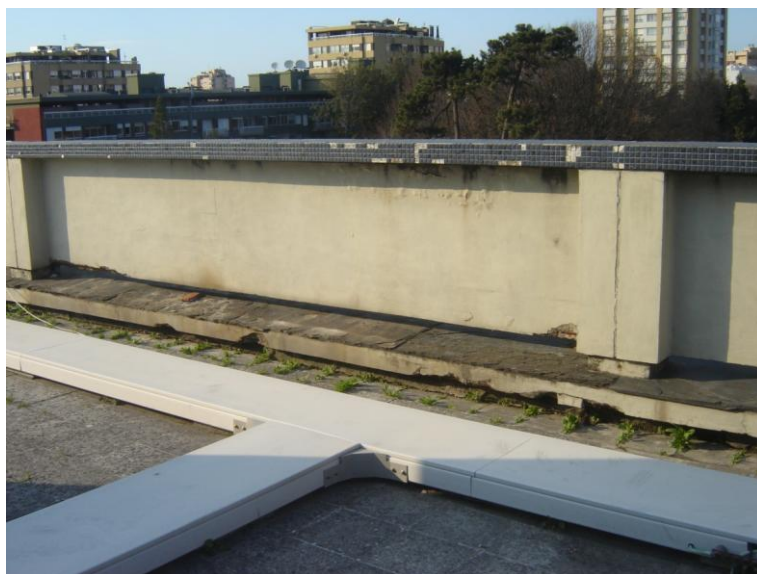
Figura 135 – Desgaste nos diferentes materiais e vegetação entre o pavimento

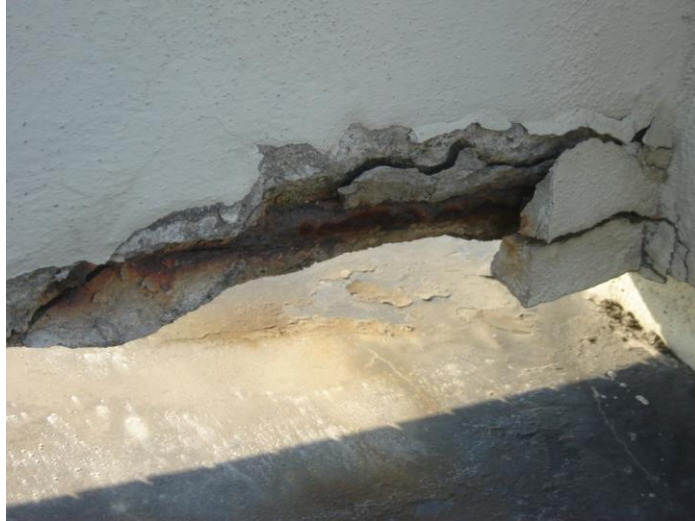
Figura 136 – Delaminação do betão e armadura à vista na zona inferior da guarda

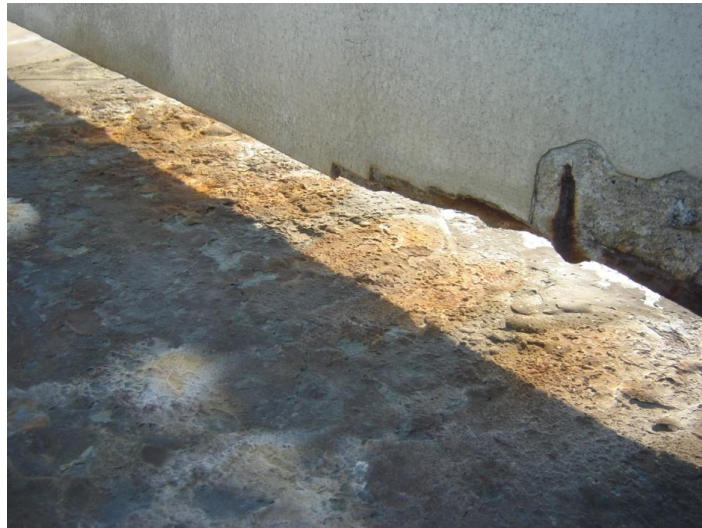
Figura 137 – Armadura e estribos à vista na guarda

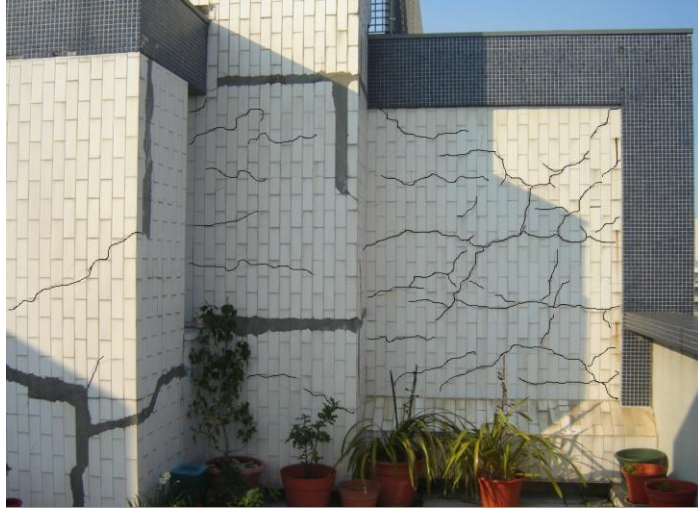
Figura 138 – Fissuração generalizada

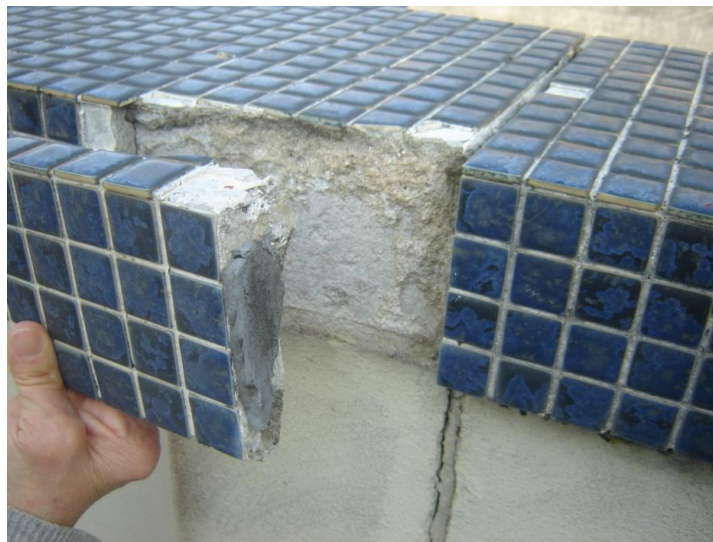
Figura 139 – Destacamento de betão juntamente com pastilha adjacente a uma junta de dilatação
