Gestão de Patologias no Bairro do Orreiro

GESTÃO DE PATOLOGIAS NO BAIRRO DO ORREIRO

MESTRE EM ENGENHARIA CIVIL – RAMO DE GESTÃO DA CONSTRUÇÃO

Supervisor: Arq.º Joaquim Manuel Gonçalves Milheiro (Câmara Municipal de São João da Madeira)

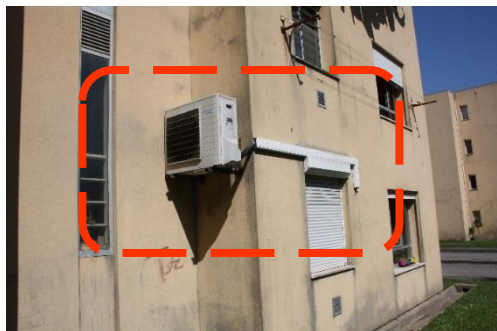
Apropriação das fachadas para aplicação de infraestruturas elétricas.

Figura 4.43 – Bloco C2, equipamento elétrico e calhas

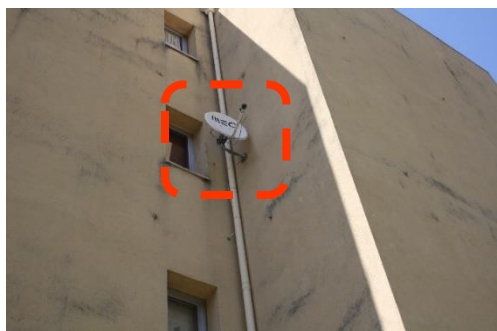
Figura 4.45 – Bloco F, equipamento elétrico

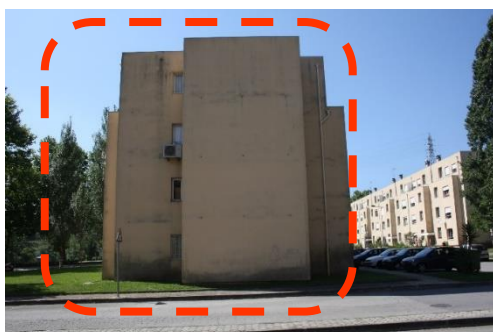
Marcação dos pisos em empenas.

Figura 4.47 – Bloco C2, marcação de pisos em empenas

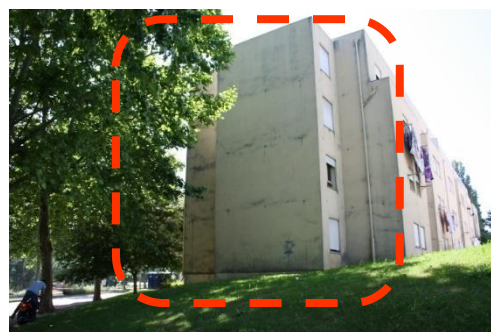
Figura 4.48 – Bloco D2, marcação de pisos em empenas

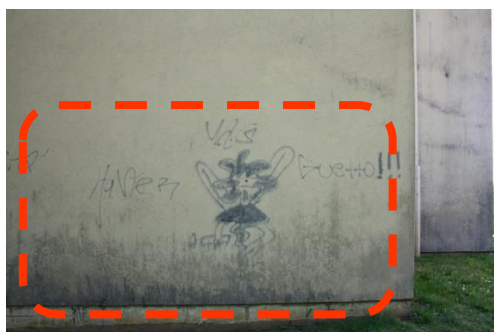
Pinturas de graffitis nas fachadas exteriores dos edifícios.

Figura 4.49 – Bloco D2 graffitis

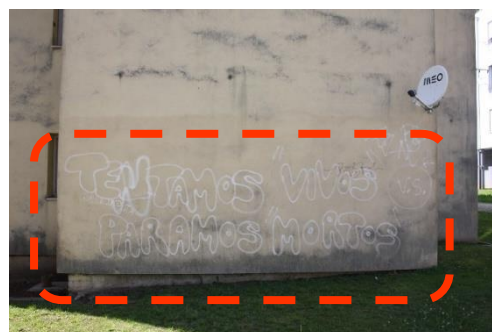
Figura 4.50 – Bloco D2, graffitis

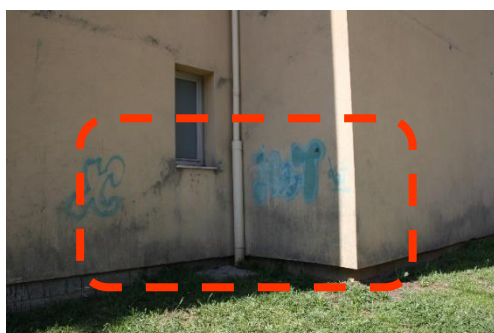
Figura4.51 - Bloco C3, graffitis

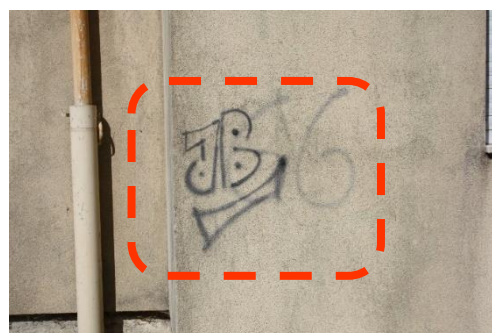
Figura 4.52 – Bloco D2, graffitis

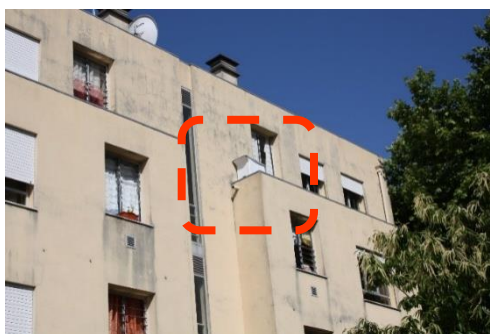
Apropriação indevida das coberturas das construções avançadas.

Figura 4.53 – Bloco D2, apropriação das coberturas das construções avançadas

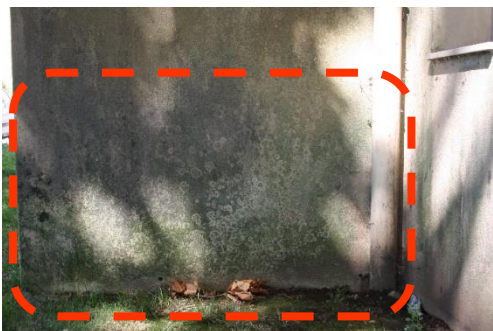
Revestimento da fachada da habitação encontra-se degradado e com manchas associadas a colonização biológica (musgos, líquenes) junto à base das paredes em contacto com o pavimento exterior do contorno dos edifícios.

Figura 4.54 – Bloco C2, fachada exterior com manchas, fungos e musgos

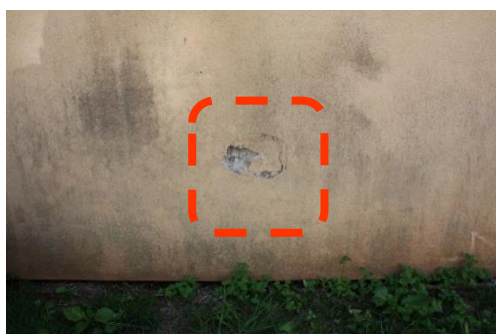
Figura 4.56 – Bloco c2, deterioração da fachada

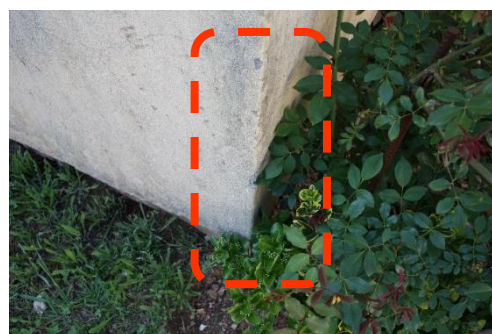
Figura 4.57 – Bloco C3, deterioração da fachada

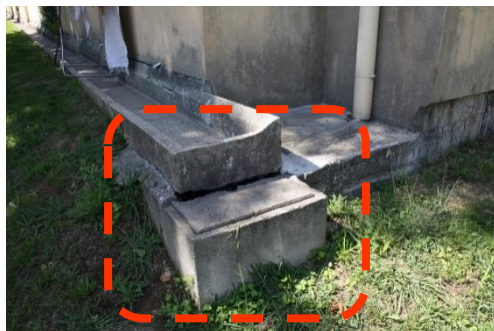
Caleiras de drenagem de águas pluviais exteriores partidas e/ou danificadas.

Figura 4.59 – Bloco C3, caleira de águas pluviais exteriores

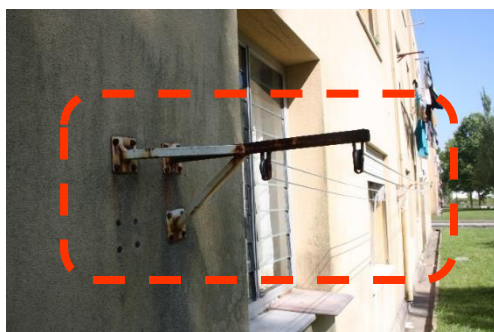
Deterioração dos estendais metálicos exteriores.

Figura 4.60 – Bloco C2, deterioração das estruturas metálicas

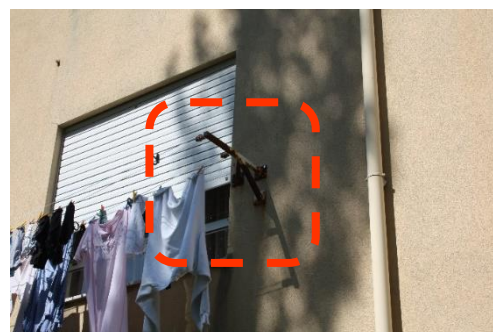
Figura 4.61 – Boco C3, deterioração das estruturas metálicas

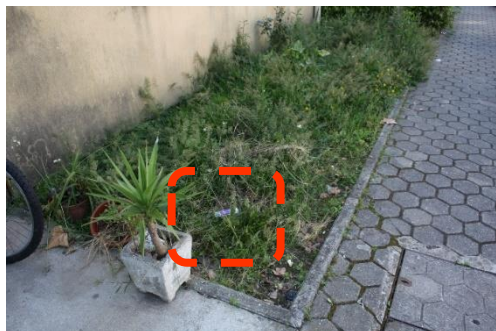
Acumulação de vegetação parasita, detritos e sujidade na envolvente dos edifícios.

Figura 4.62 – Bloco C2, espaço exterior envolvente

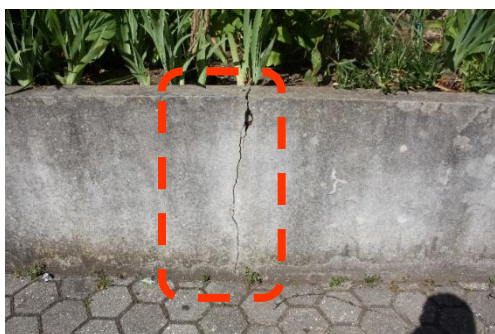
Paredes de contenção das floreiras exteriores, fissuradas, danificadas, com manchas de fungos/bolores e sujidade.

Figura 4.64 – Bloco F, parede de contenção das floreiras exteriores

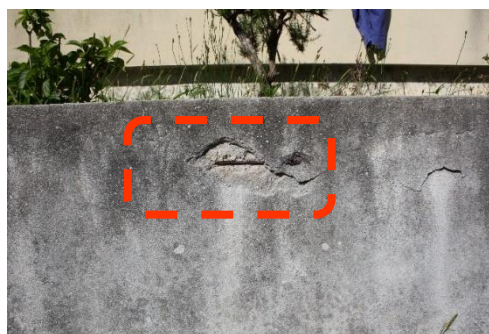
Figura 4.65 – Bloco F, parede de contenção das floreiras exteriores

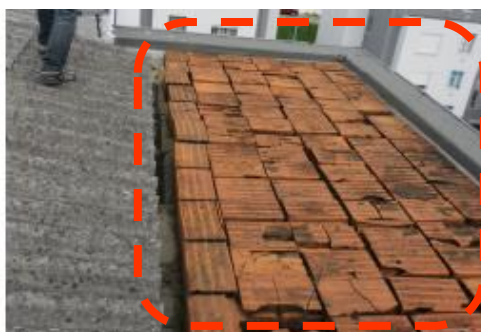
Deficiências das coberturas planas laterais – Fissuração, manchas e sujidade.

Figura 4.68 – Bloco D2, cobertura plana lateral

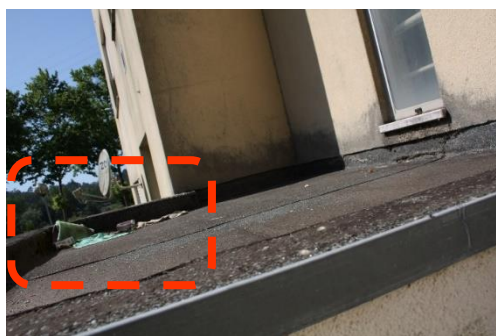
Deficiências na cobertura das palas das entradas dos blocos – Deterioração, depósito de detritos e manchas de humidade.

Figura 4.72 – Bloco F, cobertura da pala da entrada do bloco

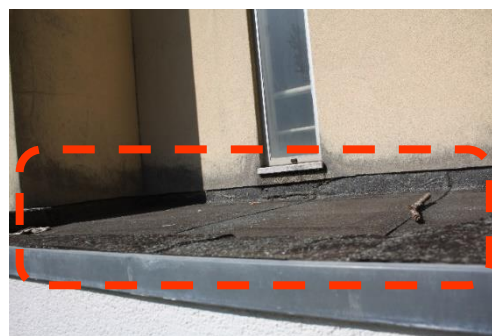
Figura 4.73 – Bloco F, cobertura da pala da entrada do bloco

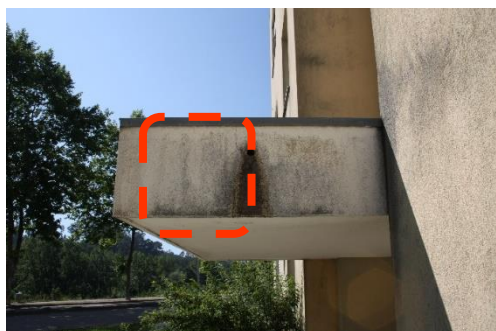
Figura 4.74 – Bloco F, pala da entrada do bloco

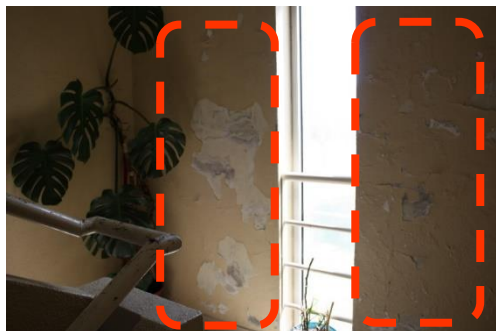
Destacamento da tinta e reboco em paredes interiores, na zona comum da caixa de escadas.

Figura 4.77 – Bloco C2, zona comum, destacamento da pintura e reboco nas paredes interiores

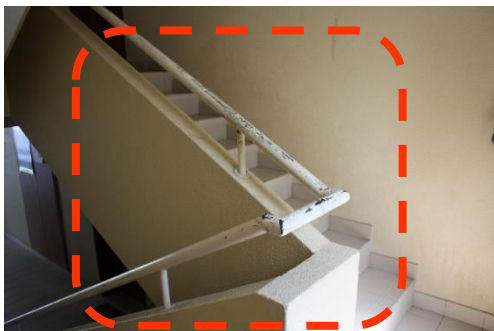
Figura 4.80 – Bloco C2, caixa de escadas

Destacamento da pintura dos elementos metálicos do corrimão das escadas interiores;

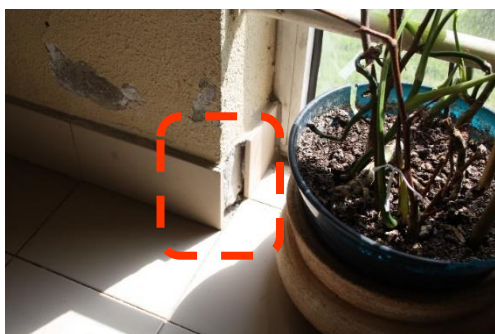
Elementos cerâmicos das zonas interiores comuns partidos.

Figura 4.82 – Bloco C2, zona comum interior

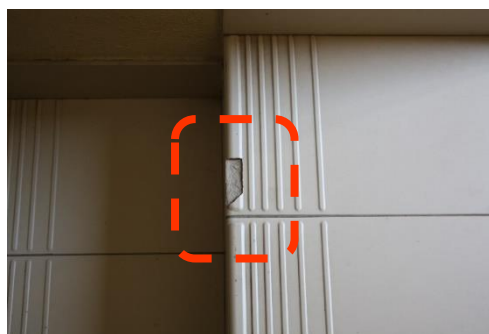
Figura 4.83 – Bloco C2, zona comum interior

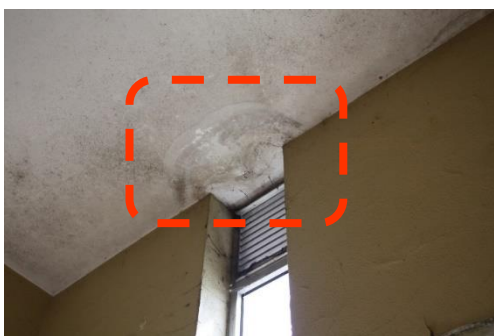
Destacamento da pintura e existência de manchas/sujidade, bolores e fungos no teto da zona comum interior.

Figura 4.84 – Bloco C2, teto da zona comum interior

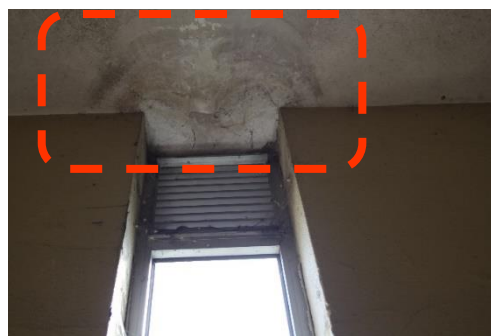
Figura 4.85 – Bloco C2, teto da zona comum interior

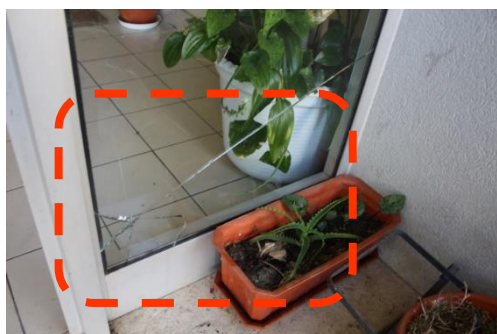
Envidraçado da porta da entrada do bloco partido.

Figura 4.86 – Bloco C2, porta de entrada do bloco

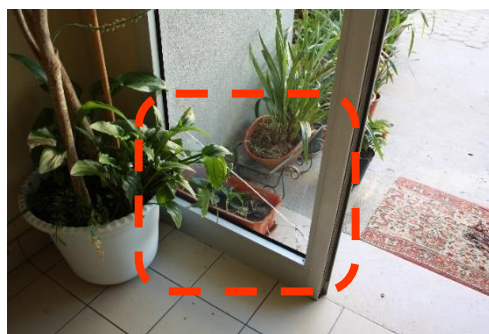
Figura 4.87 – Bloco C2, porta de entrada do bloco

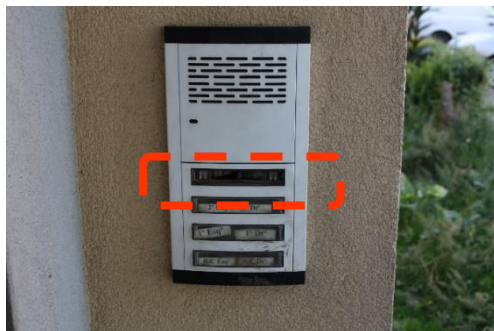
Intercomunicador danificado – Falta dos interruptores afetos ao 3º piso.

Figura 4.88 – Bloco C2, intercomunicador
