Reabilitação de Construções Antigas

REABILITAÇÃO DE CONSTRUÇÕES ANTIGAS

Relatório de Estágio submetido para satisfação parcial dos requisitos do grau de

MESTRE EM ENGENHARIA CIVIL – RAMO DE CONSTRUÇÕES

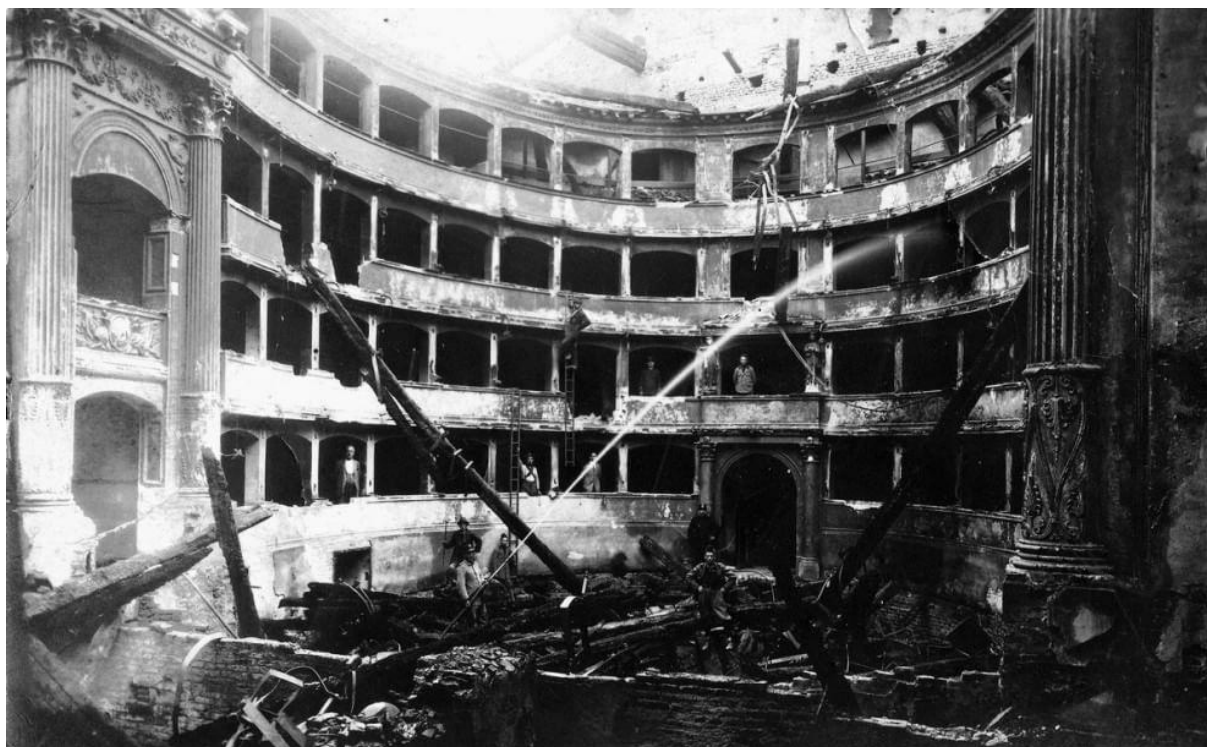
A segunda guerra mundial não deixou boas recordações ao edifício, visto que este foi gravemente bombardeado e, como consequência, sofreu severos danos, como a queda da cobertura e a destruição parcial do teatro, como se pode ver na Figura 2.8. Apesar de todos os inconvenientes, foi imediatamente reconstruído e reabriu a 11 de Maio de 1946, com um concerto memorável de Arturo Toscanini.

Figura 2.8 – Situação do edifício, após o bombardeamento da segunda guerra mundial [36].

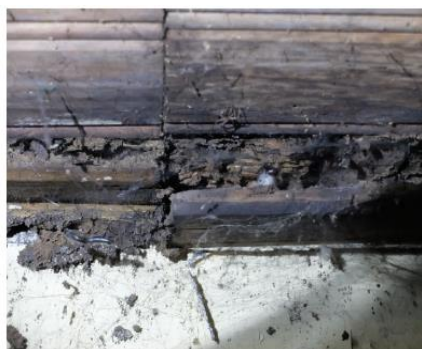
Figura 3.5 – Danos observados [68].

A estrutura dos pavimentos da galeria apresenta danos acentuados, resultantes, maioritariamente, de ataques bióticos associados à elevada presença de humidade que chega à estrutura através das paredes de empena. Também as vigas de madeira consideradas principais no esquema estrutural dos pavimentos apresentam uma forte degradação devido ao ataque biótico.

Os pilaretes metálicos apresentam corrosão superficial, mas sem gravidade, potenciada pela humidade ascensional existente no pavimento e também pela humidade presente no ar, que se repercute também

nos elementos metálicos de ligação dos pilaretes metálicos aos guarda-corpos e às vigas de madeira. Na Figura 3.5 podem visualizar-se alguns dos danos referidos.

a) Humidade nas paredes de empena.

c) Corrosão no pilarete metálico.

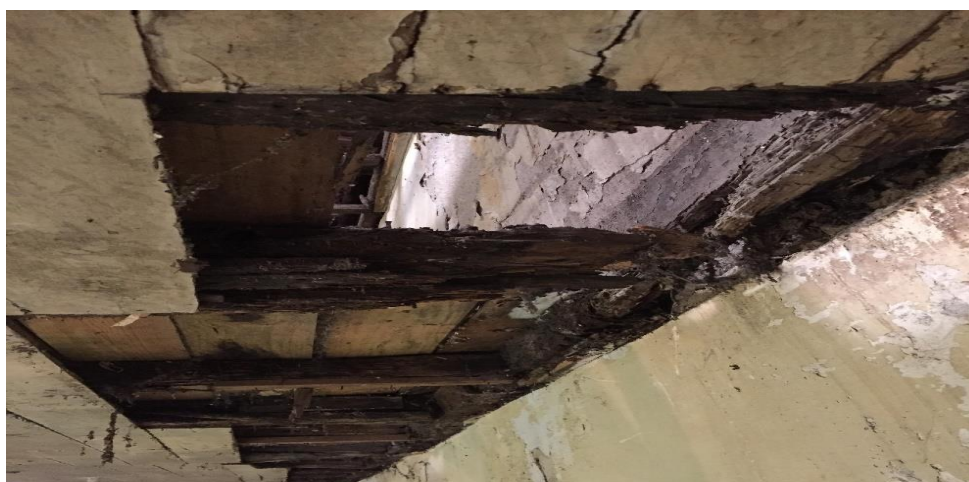
Figura 3.40 – Viga da estrutura do pavimento.

Nessa figura pode ver-se que a madre é fixa à parede de alvenaria através de grampos metálicos, cujo espaçamento entre si é de, aproximadamente, 1,10 m, suportando as travessas de madeira da estrutura do pavimento.

Como se pode ver na Figura 3.40, o estado de degradação dos diversos elementos estruturais do pavimento em madeira é bastante evidente, até pela espessura que já não é igual em todo o comprimento, pelo que, sendo este um elemento estrutural fundamental e uma vez que se encontra junto às paredes de alvenaria e, portanto, mais exposto a humidades, optou-se pela substituição parcial das madres, em tudo idênticas às existentes.

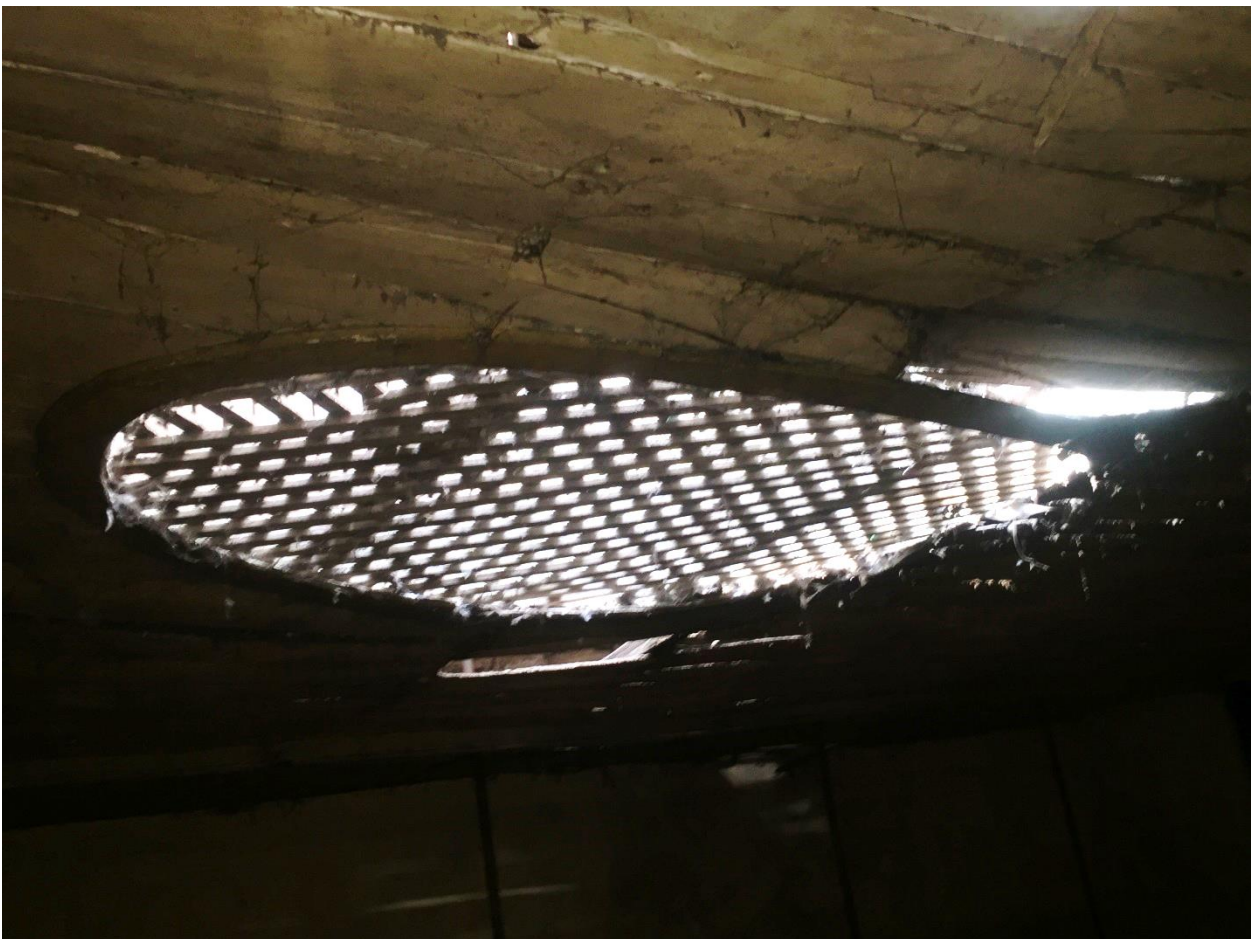
Figura 3.41 – Clarabóia.

Relativamente à clarabóia existente no edifício, representada na Figura 3.41, como já mencionado no capítulo anterior, optou-se pela colocação de uma nova devido ao seu elevado estado de degradação. No entanto, este elemento não será colocado igual ao existente e terá a adaptação de uma tela que permite ocultar a luminosidade quando necessário, para a realização de espetáculos.

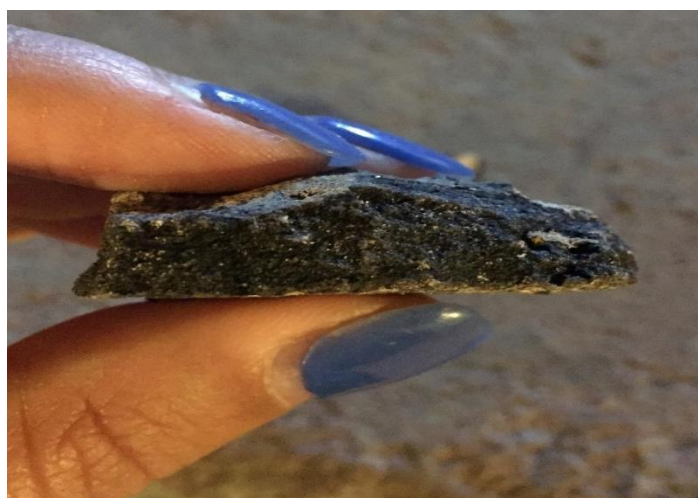
Figura 3.43 – Camada escura da Parede 2.

No local, retiraram-se pequenas partículas da camada mais escura, como se vê na Figura 3.43, e através do cheiro verificou-se que seria alcatrão, para evitar a transmissão de humidades.

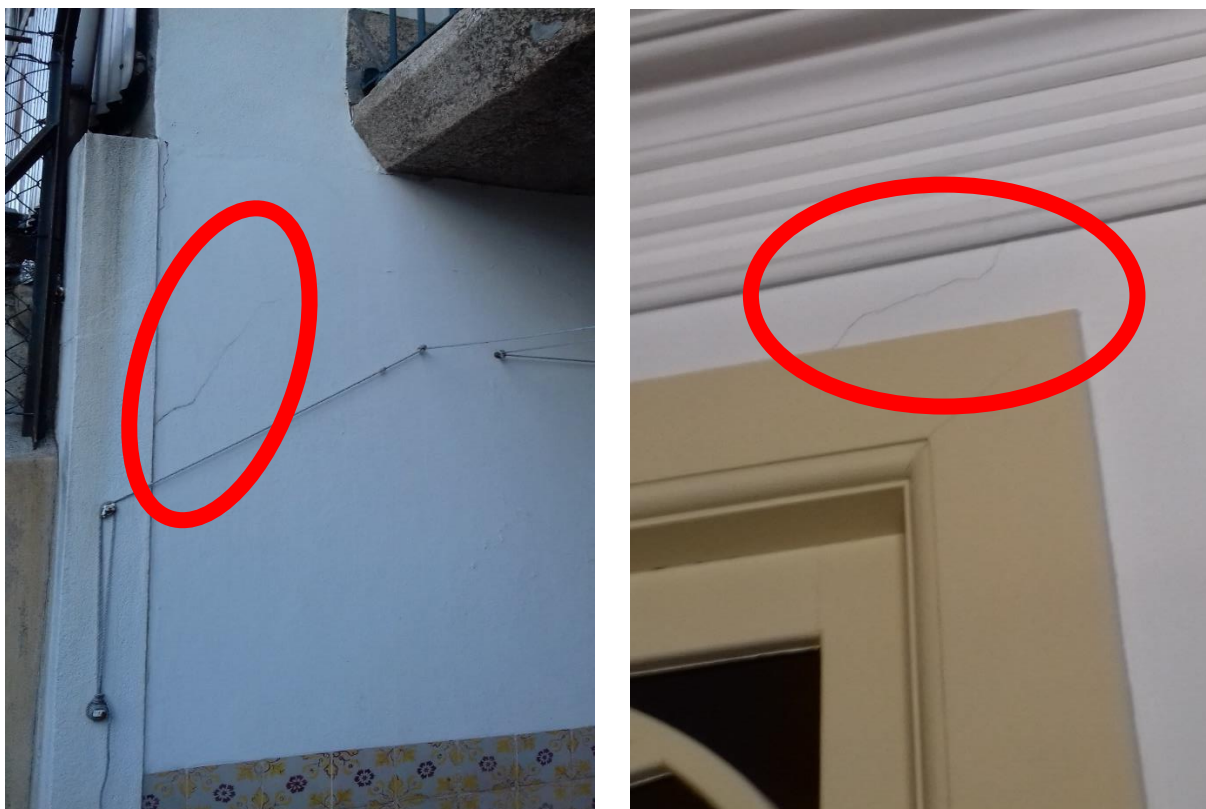
Figura 4.14 – Abertura de fissuras no edifício vizinho.

Considerou-se, por um lado, o recurso aos explosivos e, por outro, o recurso a uma máquina de corte. Devido às vibrações e aos danos que a utilização de explosivos poderia trazer aos edifícios adjacentes, visto que o recurso aos martelos já tinha provocado abertura de fissuras num edifício vizinho, como mostra a Figura 4.14, optou-se pela não utilização de explosivos.

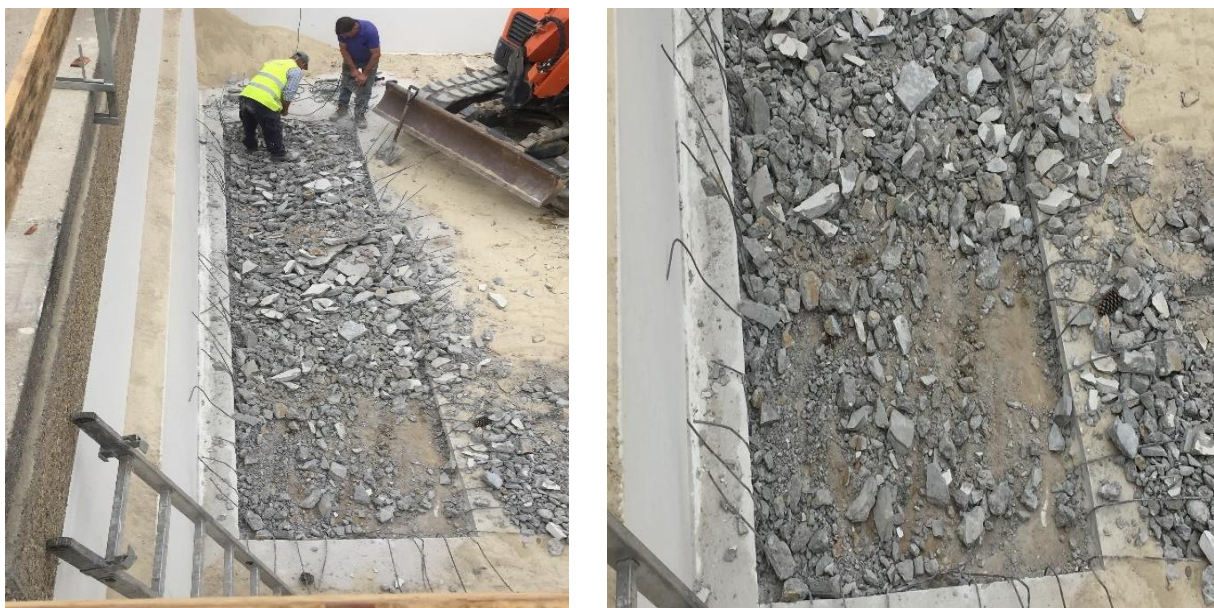
Figura 5.11 – Execução de trabalhos de demolição, de parte da laje da piscina.

Como se pode constatar na figura, a armadura da laje existente não se cortou, pois irá ser ligada posteriormente à nova laje, de forma a manter a ligação entre o novo e o existente, para que se evite a ocorrência de fissurações e se garanta a estanquidade da piscina.
