INSPEÇÃO DA TORRE DE TELECOMUNICAÇÕES DO MONTE DA VIRGEM COM AUXÍLIO DE UM VEÍCULO AÉREO NÃO TRIPULADO

HÉLIO RODRIGO RIBEIRO TEIXEIRA

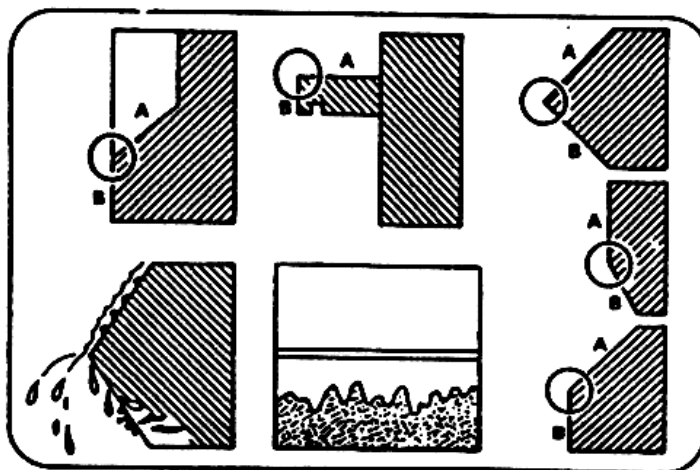
Figura 4 – Zonas de depósito ou reentrância de água. (Brito, 2001)

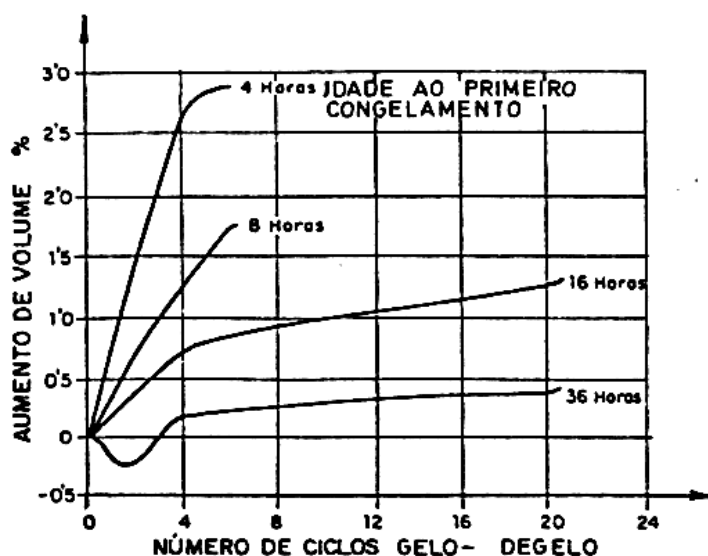
Figura 5 – Relação aumento de volume e número de ciclos gelo-degelo. (Brito, 2001)

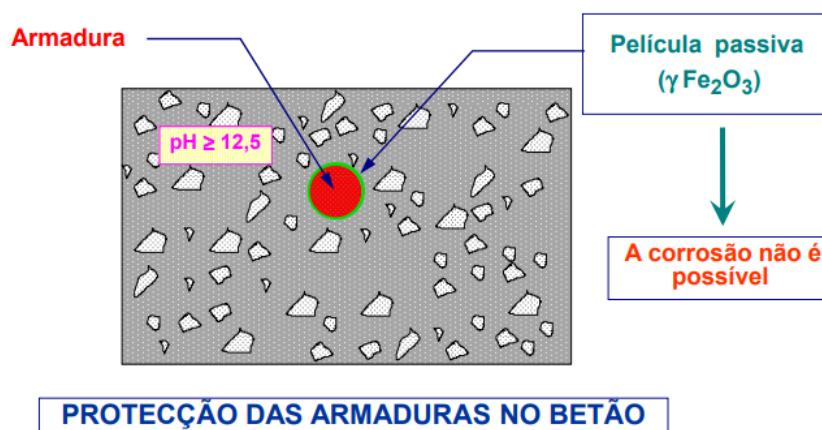
Figura 6 – Película passiva das armaduras. (Costa, 2011b)

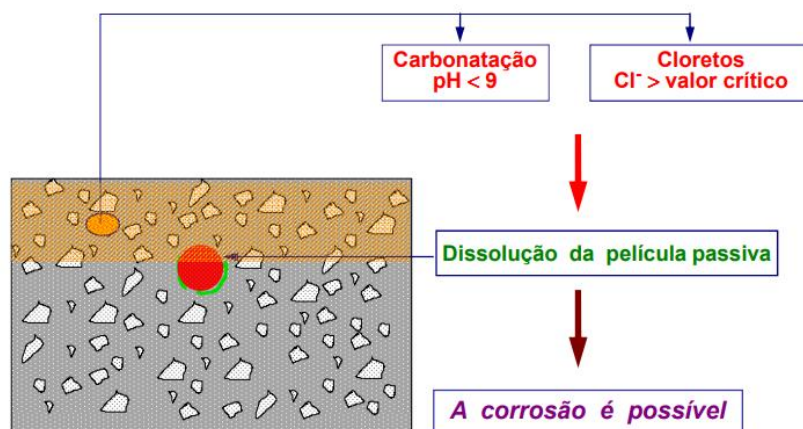
Figura 7 – Despassivação das armaduras. (Costa, 2011b)

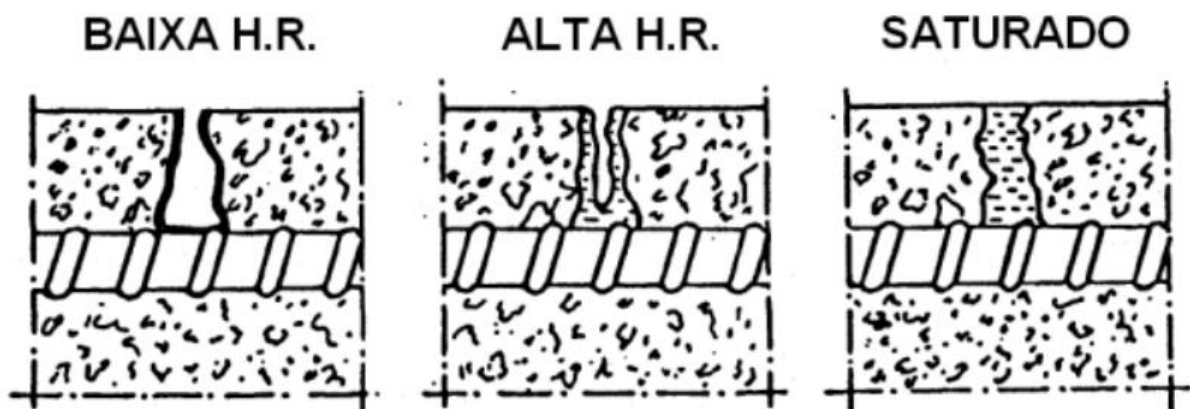
Figura 8 – Ilustração da relação do preenchimento dos poros com humidade relativa. (Simas, 2007)

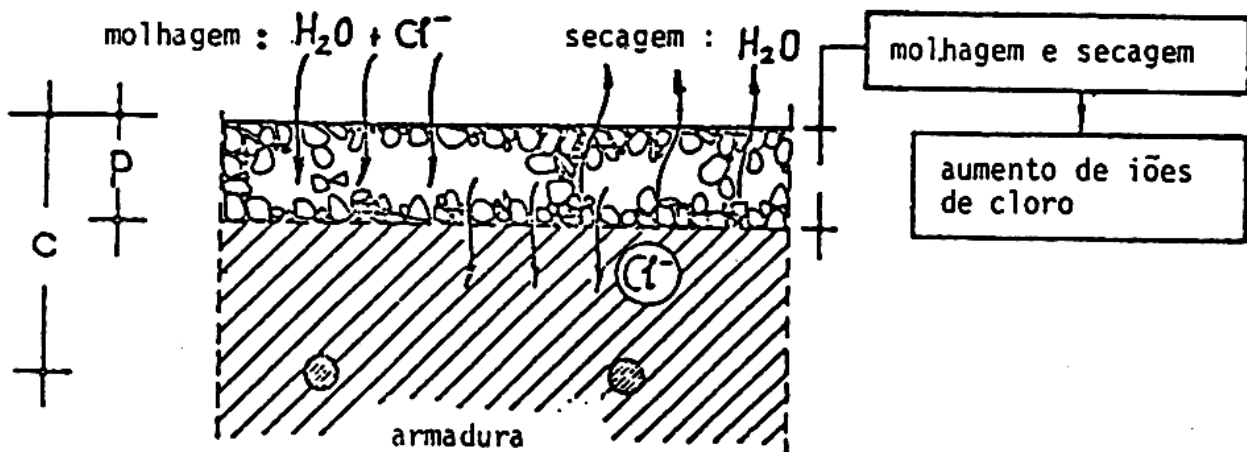
Figura 9 – Molhagem e secagem com contaminação de cloretos. (Brito, 2001)

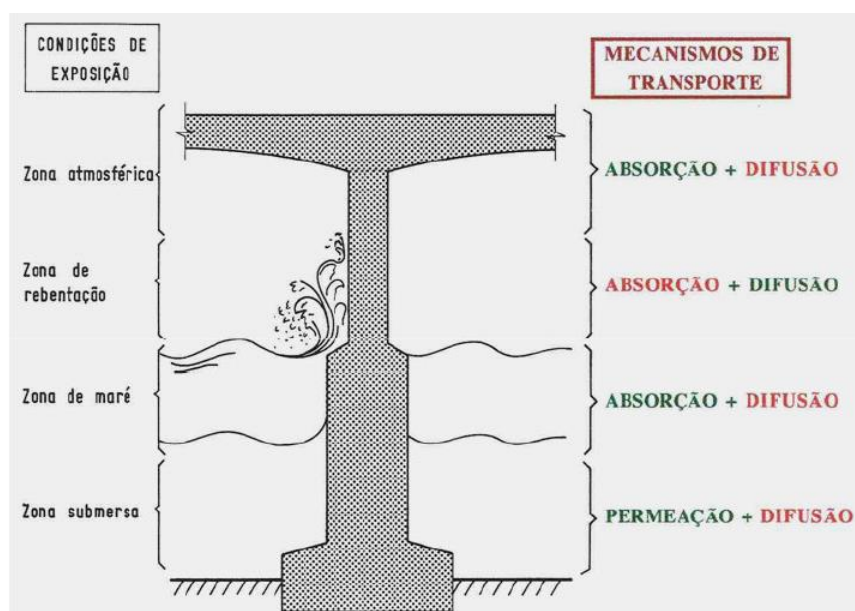
Figura 10 – Relação entre as condições de exposição e os mecanismos de transporte. (Costa, 2011b)

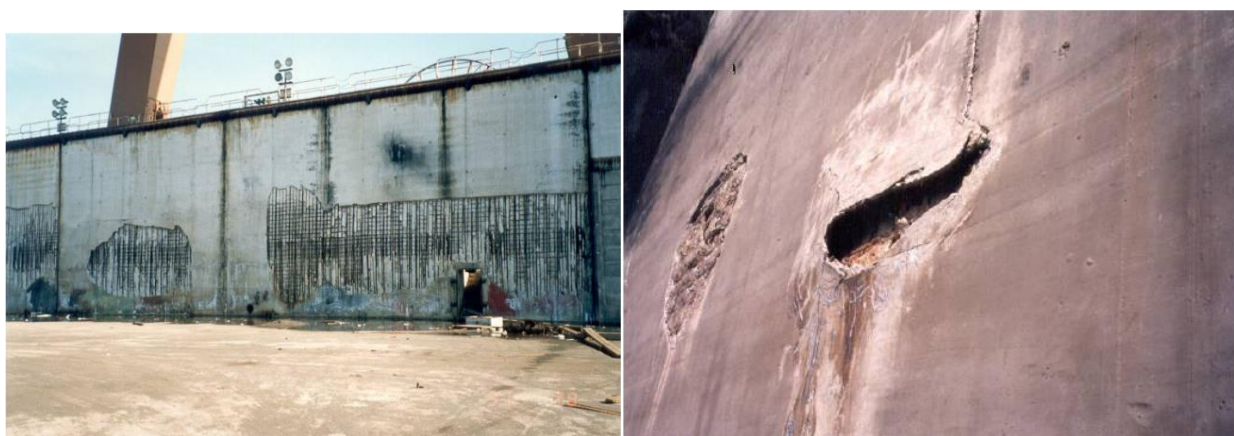
Figura 11 – Exemplos de ataques por ação de cloretos. (Costa, 2011b)

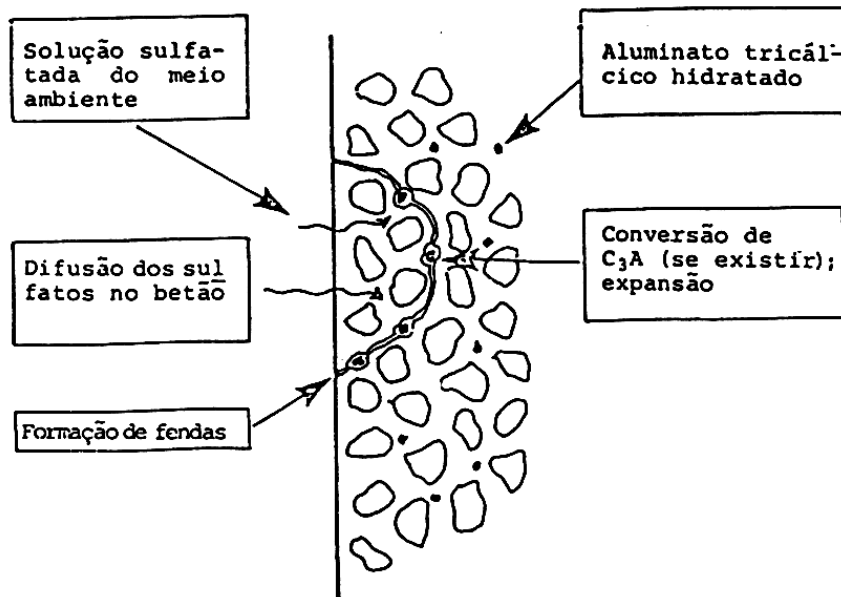
Figura 12 – Esquema representativo do ataque de sulfatos. (Brito, 2001)

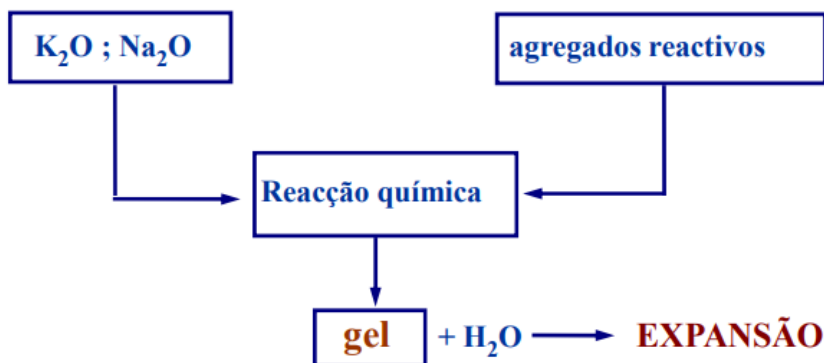
Figura 13 – Esquema da reacção química. (Costa, 2011b)

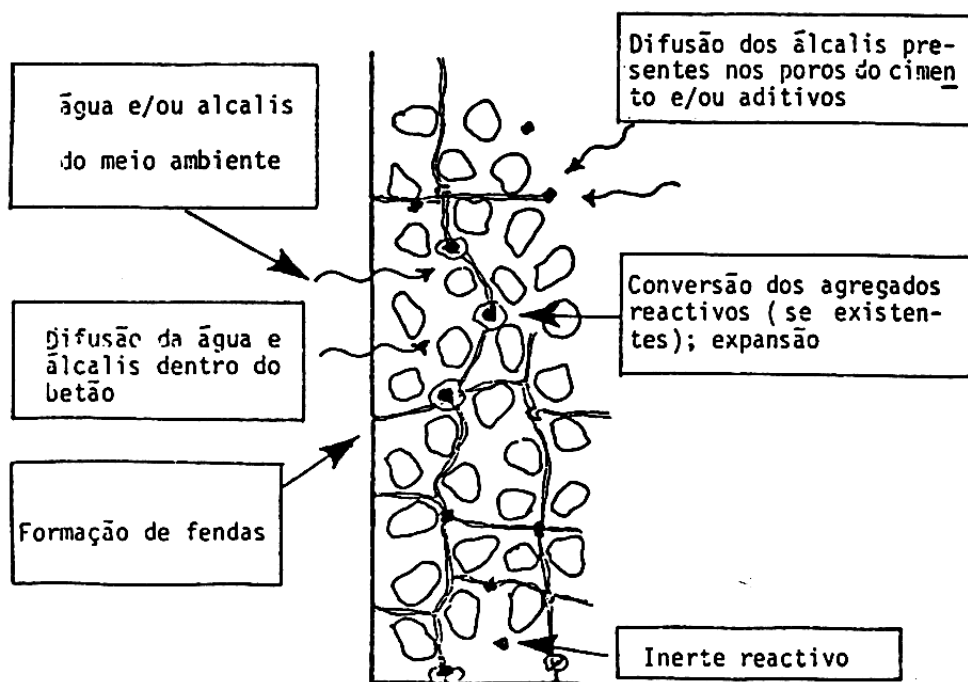
Figura 14 – Representação esquemática dos ataques álcalis no betão. (Brito, 2001)

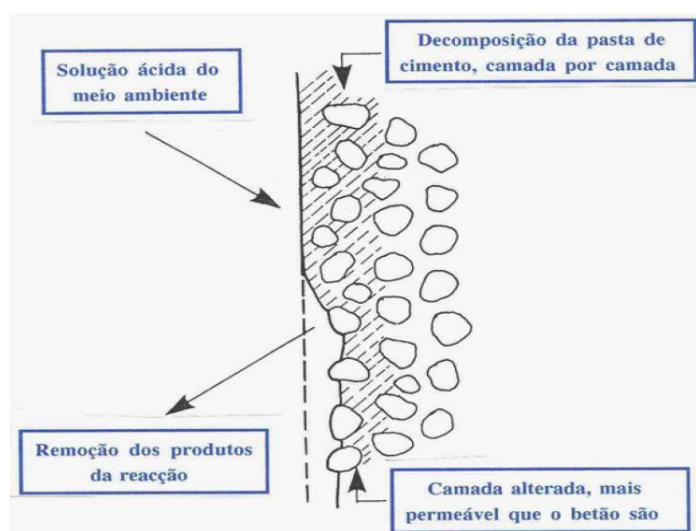
Figura 17 – Esquema representativo do ataque de ácidos e sais no betão. (Costa, 2011b)

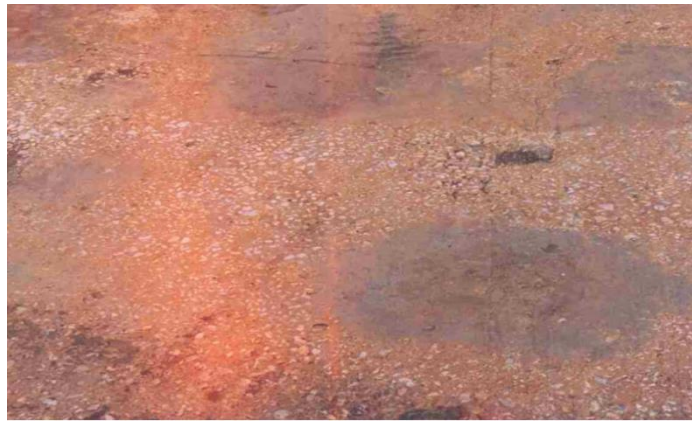
Figura 19 – Elemento de betão com sinais abrasão. (Costa, 2011b)

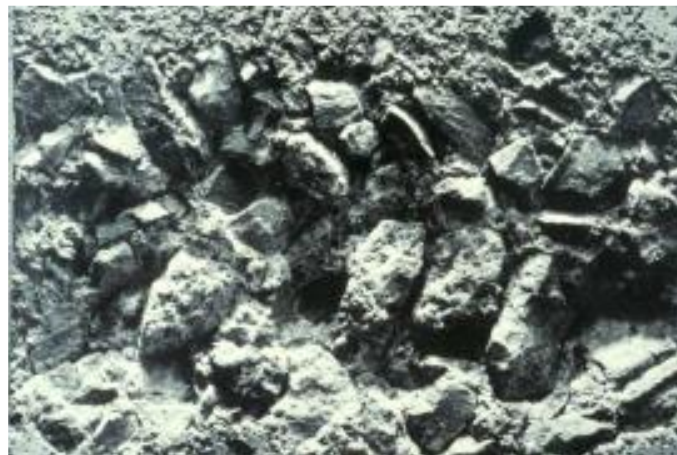
Figura 20 – Deterioração progressiva das camadas por deterioração. (Henriques, 2016)

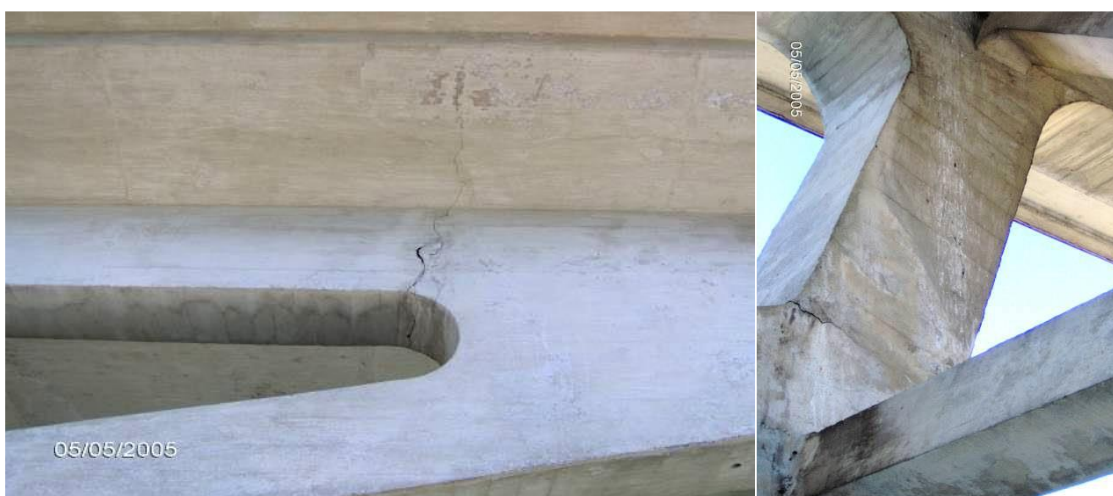
Figura 24 – Fissuração resultante de erros de dimensionamento. (Costa, 2011b)

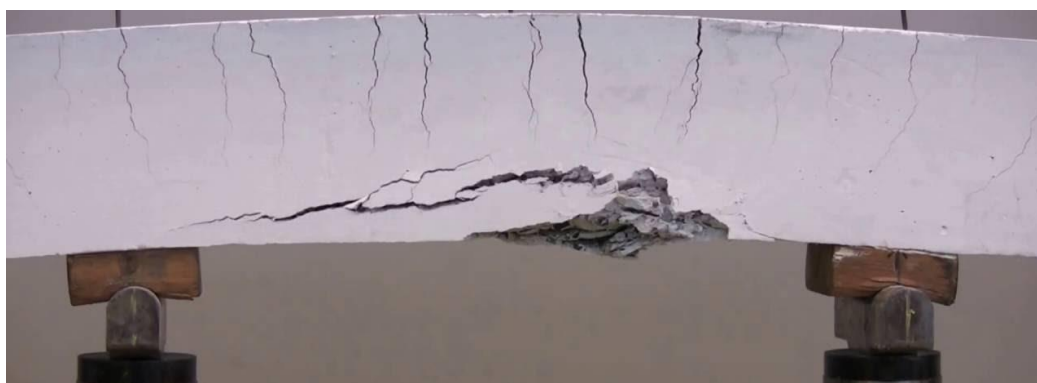
Figura 25 – Exemplo de fissuração em viga de betão armado após ensaio de carga. (Andersen, 2016)

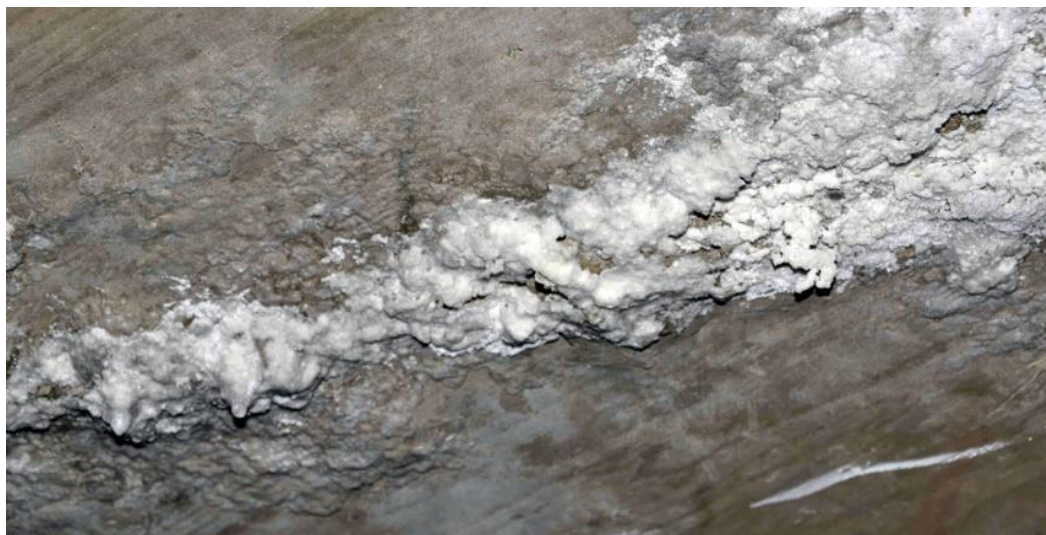
Figura 26 – Exemplo de eflorescências em betão armado. (Hering, 2012)

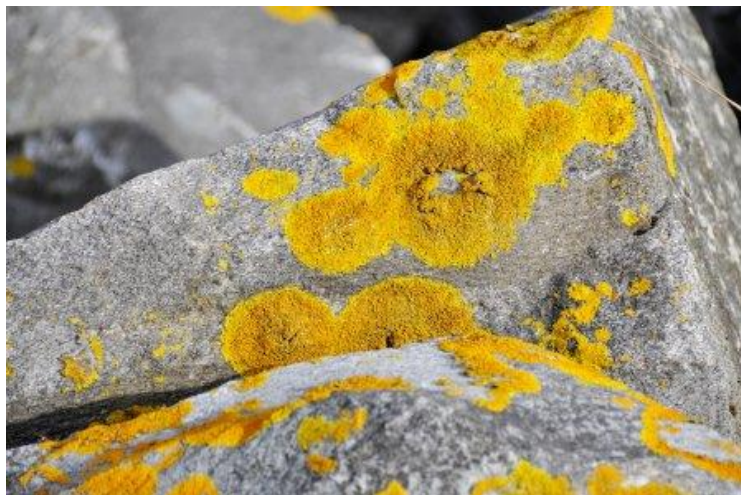
Figura 27 – Líquenes alojados na superfície de uma rocha. (HHelena, 2014)

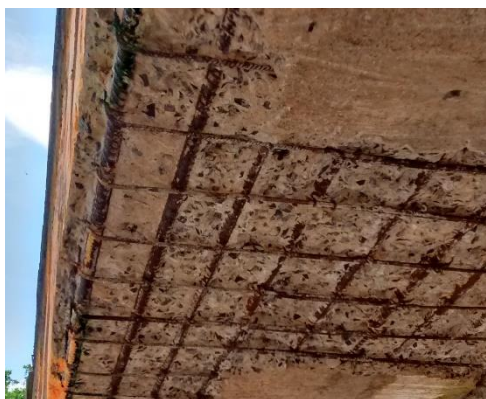
Figura 28 – Delaminação parcial de camadas de betão. (Silva, 2018)

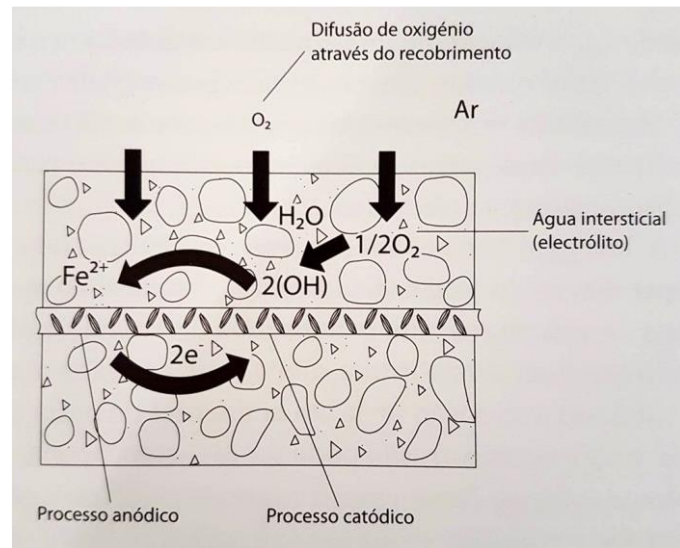
Figura 29 – Esquema representativo da corrosão das armaduras no betão. (Gomes, 2016)

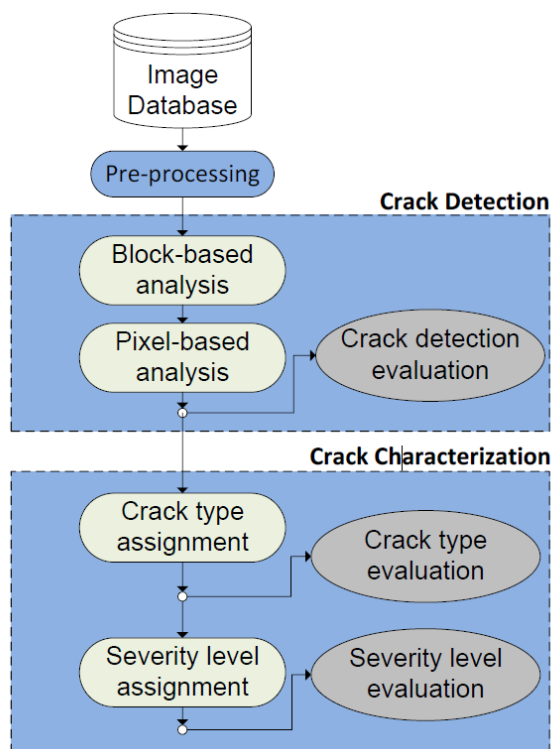
Figura 39 – Arquitetura da ferramenta *CrackIT*. (Oliveira, et al., 2014)

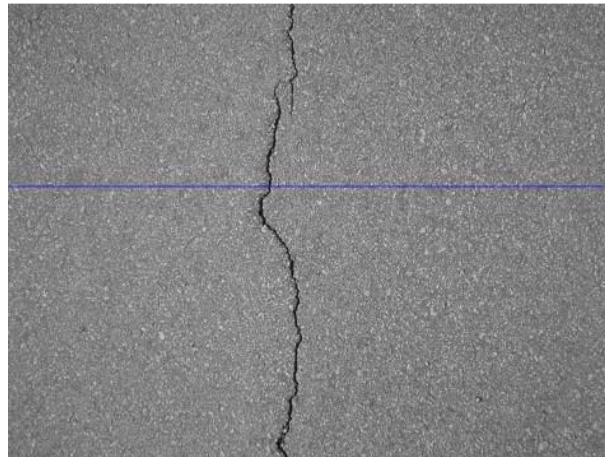
Figura 40 – Exemplo de suavização de imagem através do *CrackIT*. (Oliveira, et al., 2014)

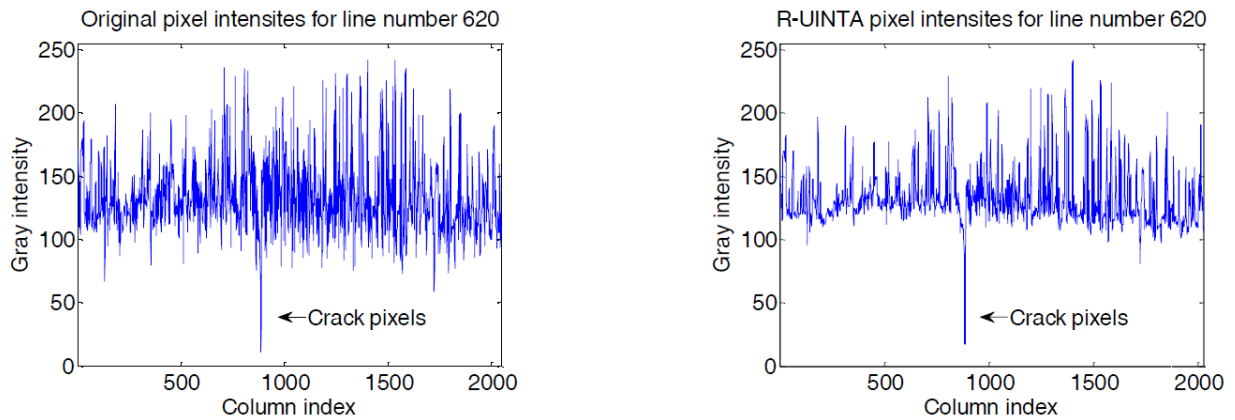
Figura 41 – Análise comparativa da intensidade dos pixéis da imagem horizontal e a imagem suavizada. (Oliveira, et al., 2014)

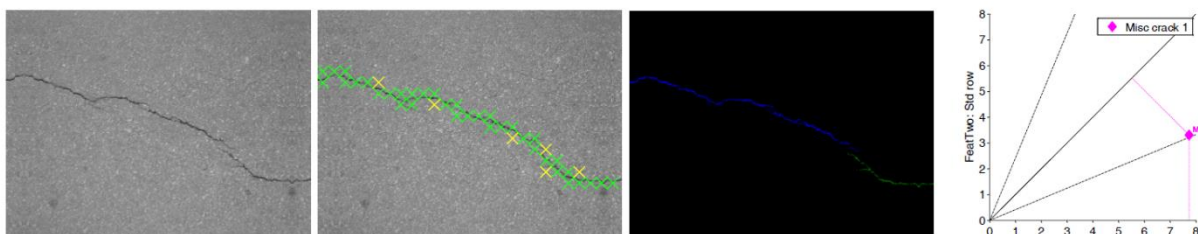
Figura 42 – Observação da imagem original, deteção de fissura, identificação global de fissura e caracterização da fissura. (Oliveira, et al., 2014)

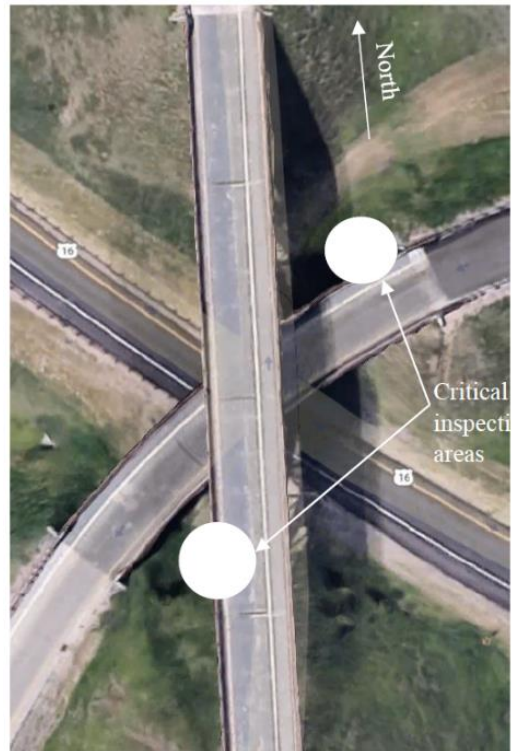
Figura 46 – Delimitação de áreas críticas. (Duque, 2017)

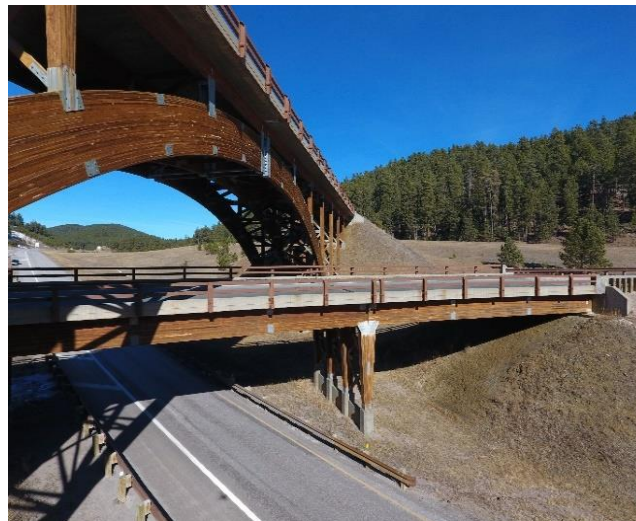
Figura 47 – Vista geral da ponte. (Duque, 2017)

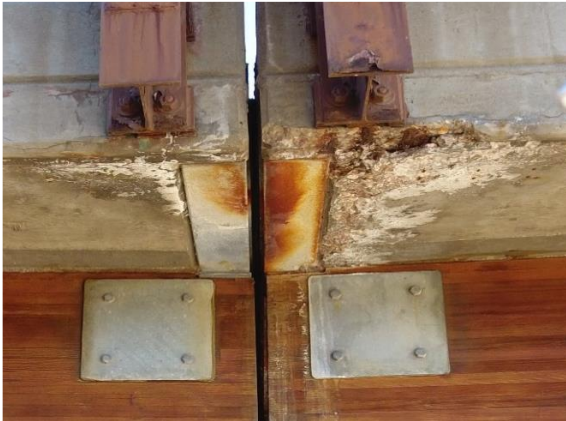
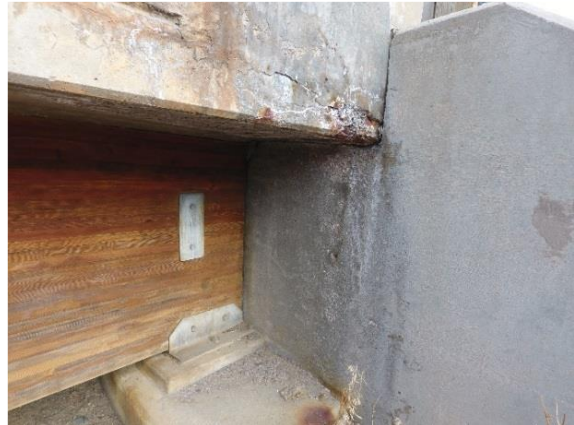
Figura 48 – Destacamento do betão e corrosão das armaduras. (Duque, 2017)

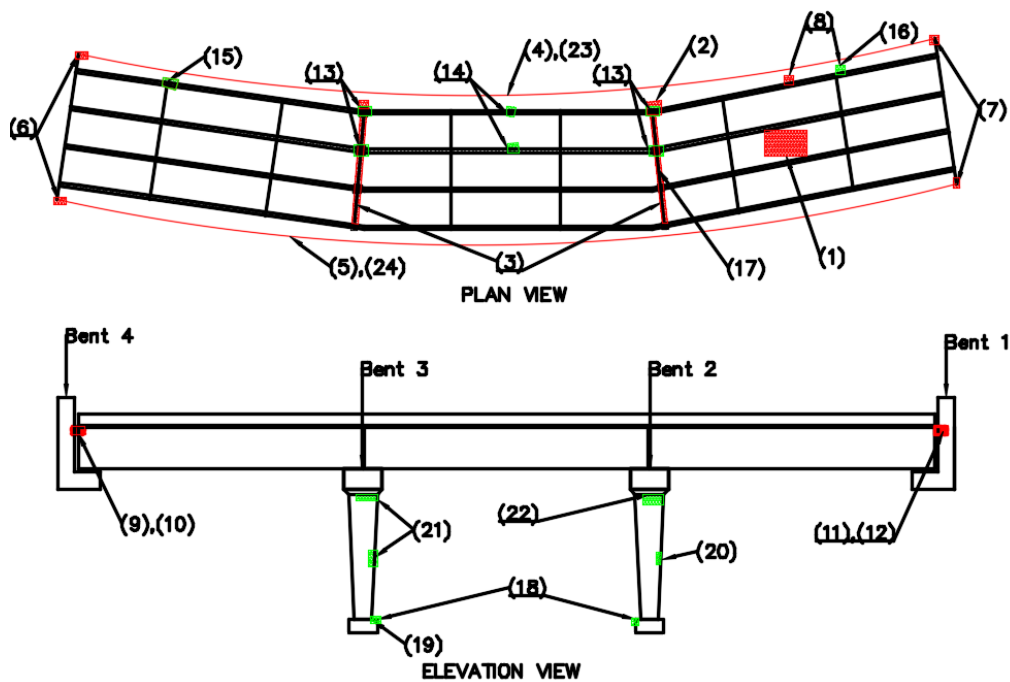
Figura 50 – Localização de anomalias. (Duque, 2017)

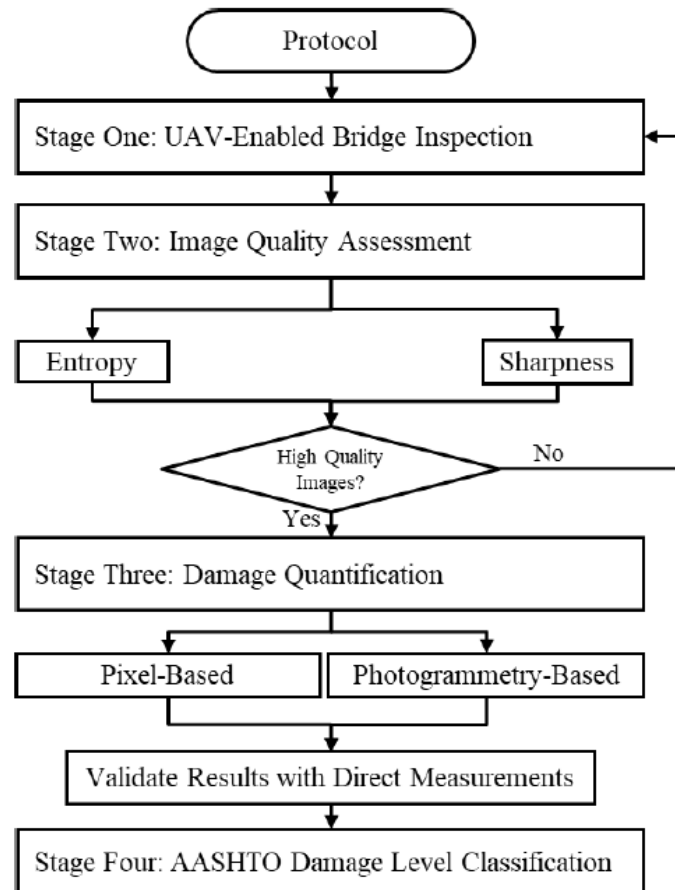
Figura 51 – Protocolo de quantificação de danos. (Duque, 2017)

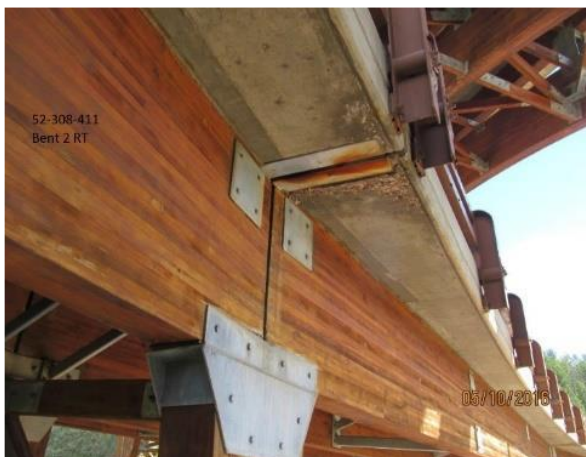
Figura 52 – Imagens obtida pela SDDOT.
(Duque, 2017)

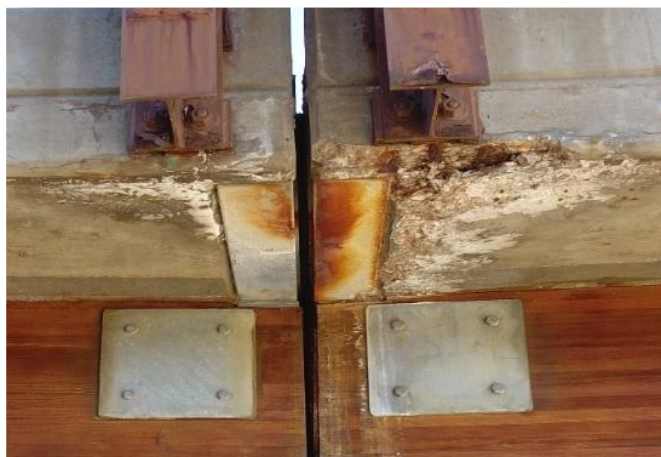
Figura 53 – Imagem obtida com recurso a drone.
(Duque, 2017)

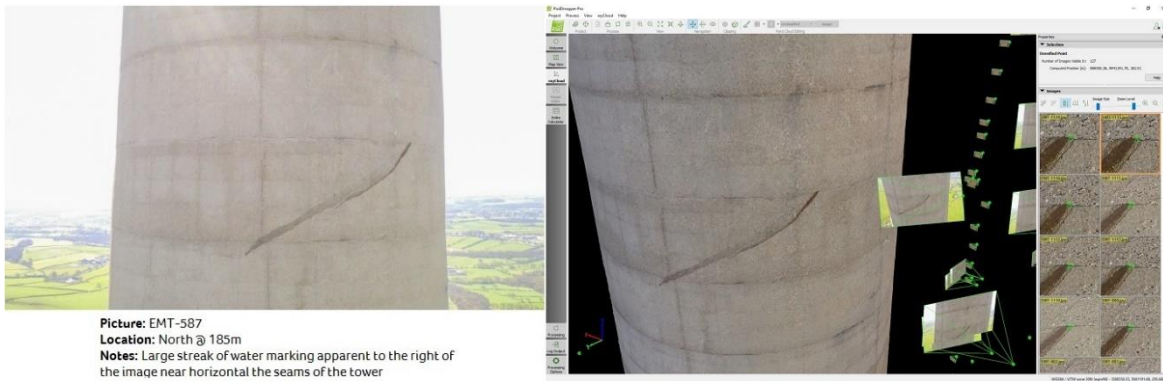
Figura 56 – Exemplo de deteção de uma eventual fissura na torre “Arqiva”. (Pix4D, 2016)

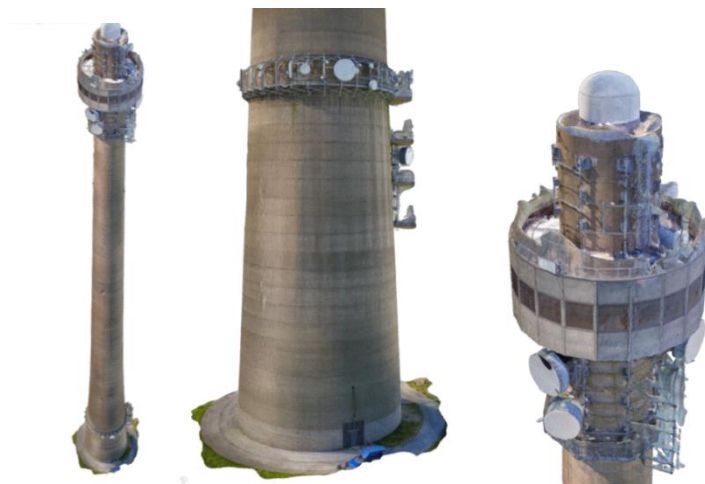
Figura 57 – Resultado da modelação 3D da Torre “Arqiva”. (Pix4D, 2016)

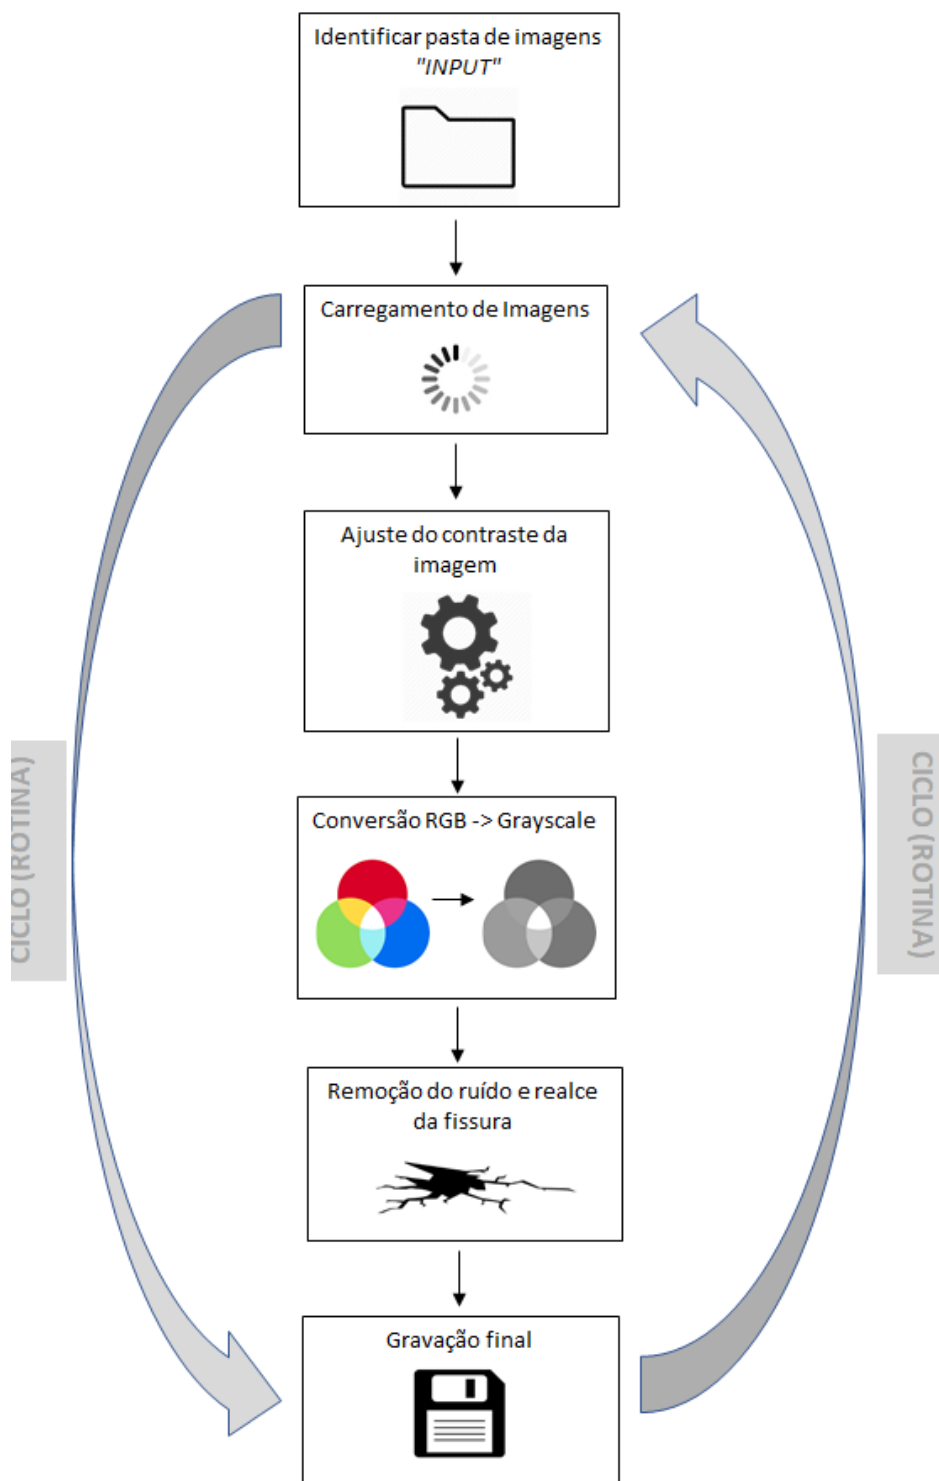
Figura 75 – Fluxograma da ferramenta de Identificação de fissuras.

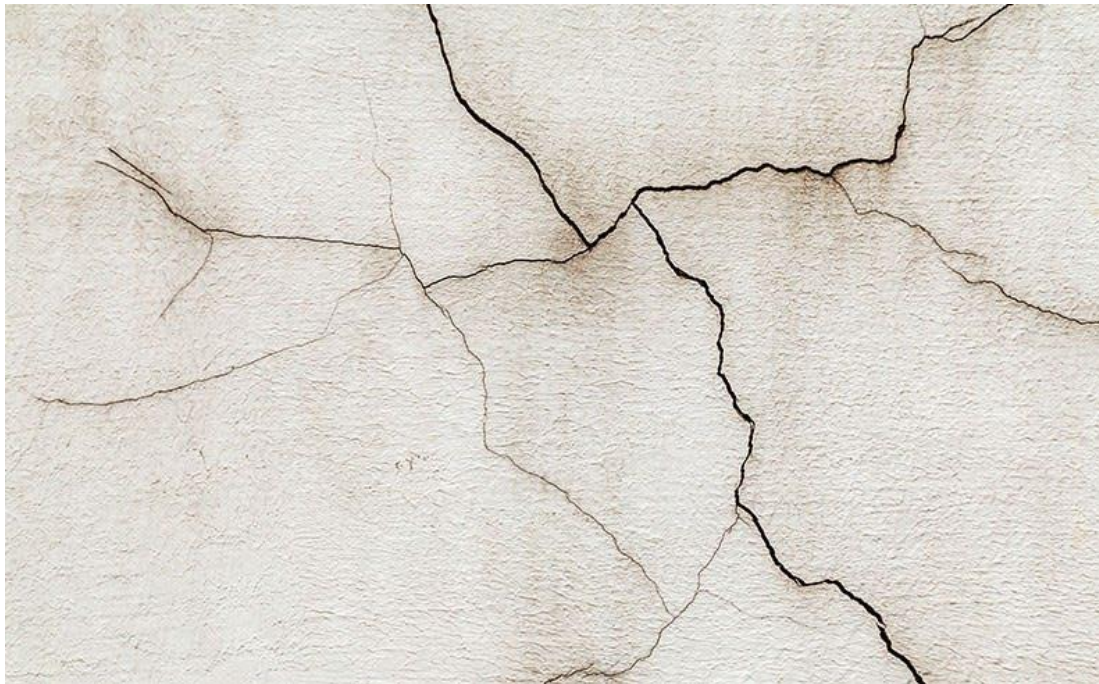
Figura 76 – Exemplo de Aplicação 1 (Fissuras) – Imagem Original.

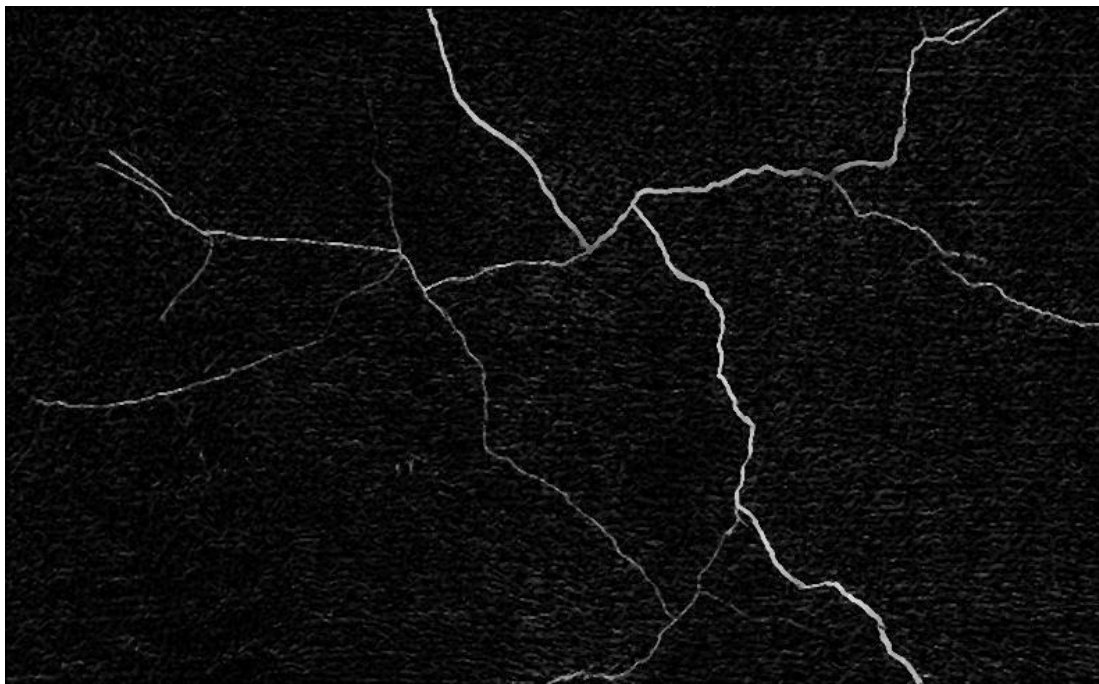
Figura 77 – Exemplo de Aplicação 1 (Fissuras) – Imagem Processada.

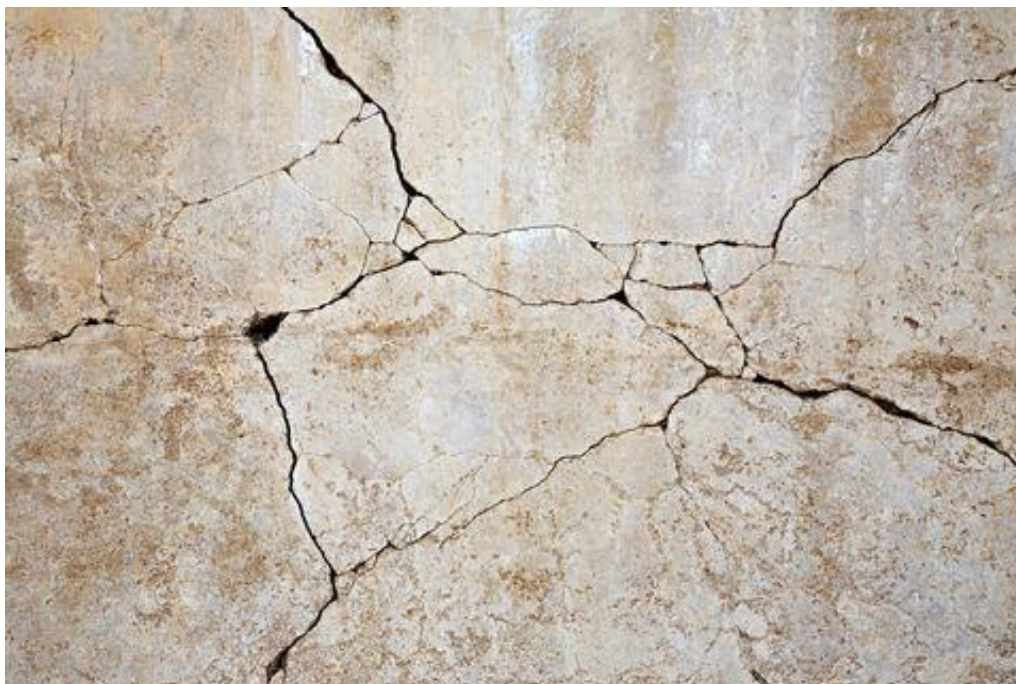
Figura 78 – Exemplo de Aplicação 2 (Fissuras) – Imagem Original.

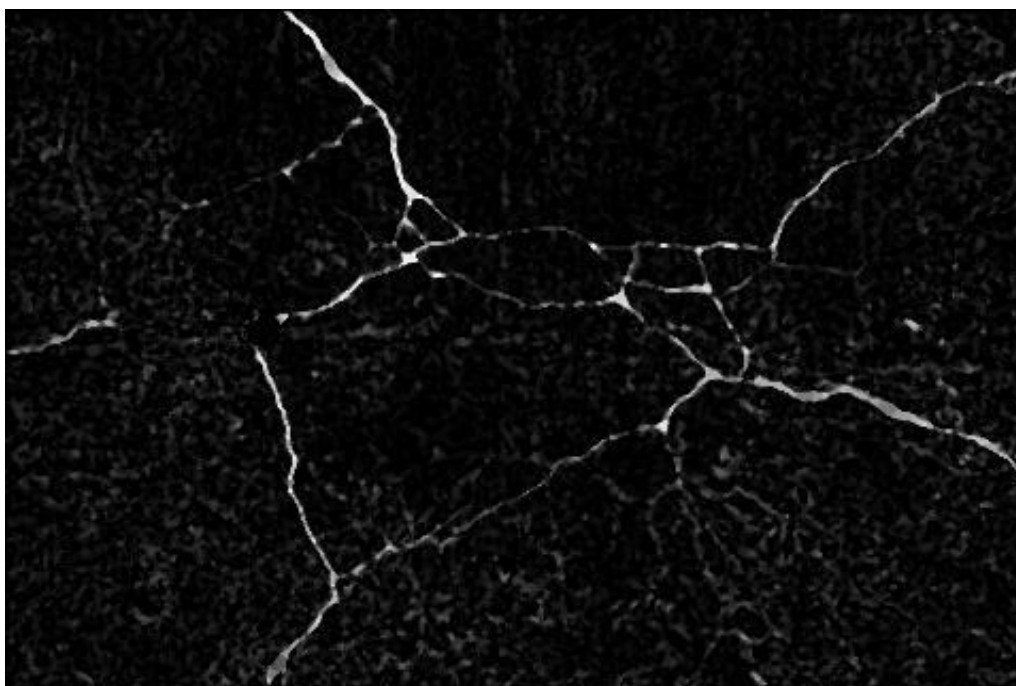
Figura 79 – Exemplo de Aplicação 2 (Fissuras) – Imagem Processada.

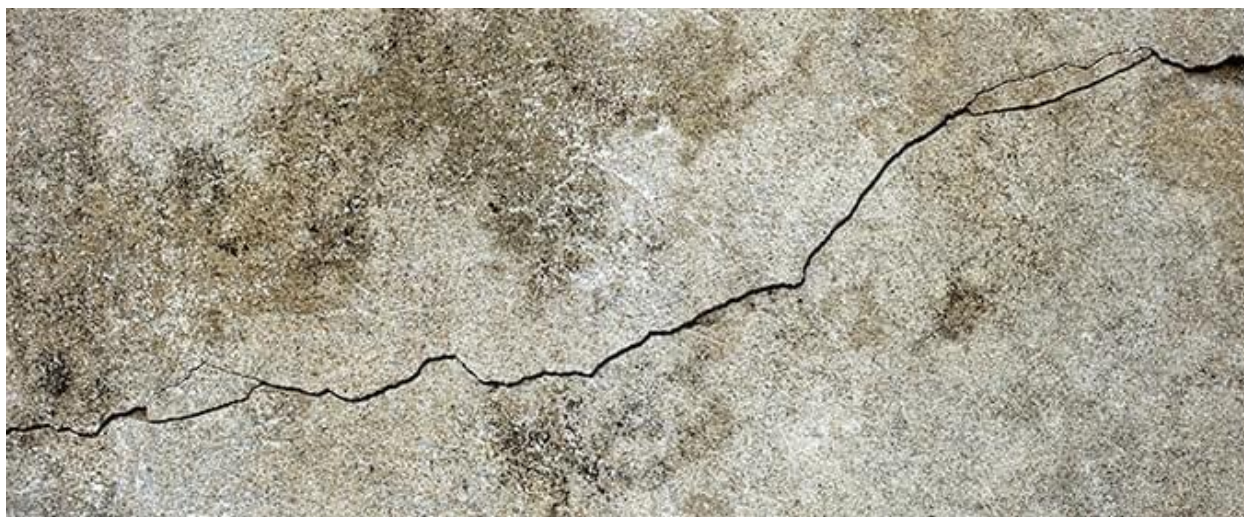
Figura 80 – Exemplo de Aplicação 3 (Fissuras) – Imagem Original.

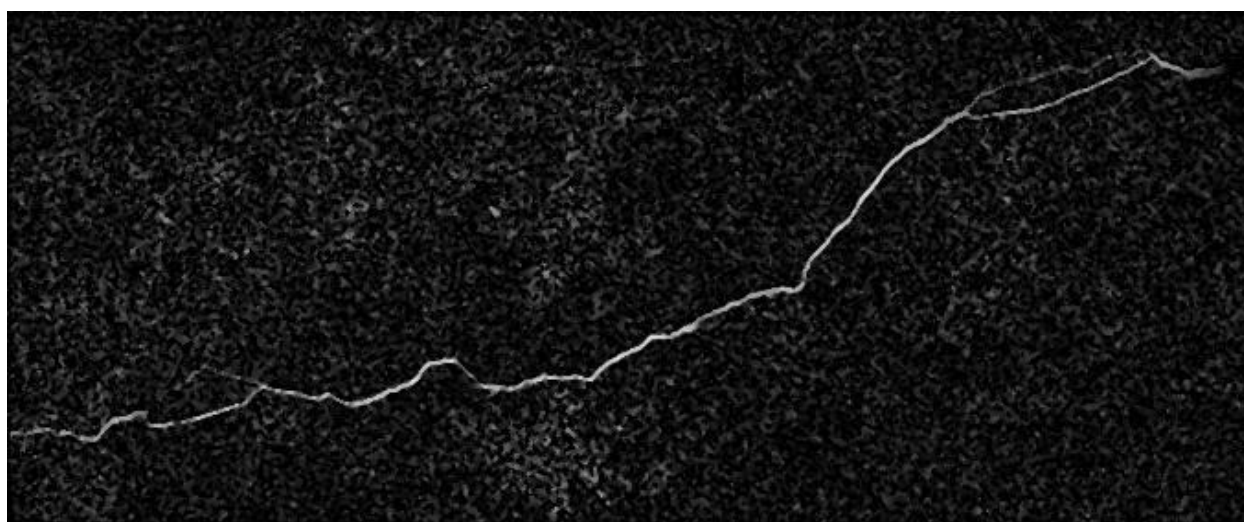
Figura 81 – Exemplo de Aplicação 3 (Fissuras) – Imagem Processada.

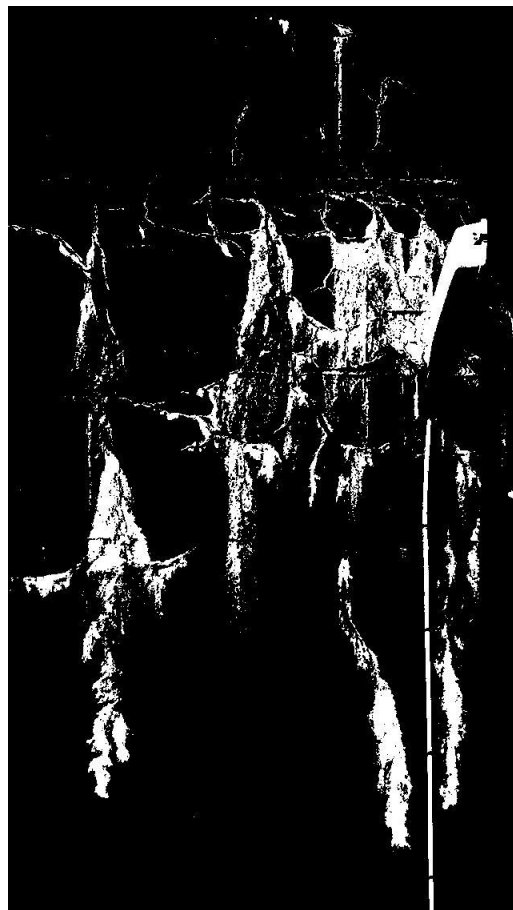
Figura 95 – Exemplo de Aplicação 3 (Eflorescências) – Imagem Processada.

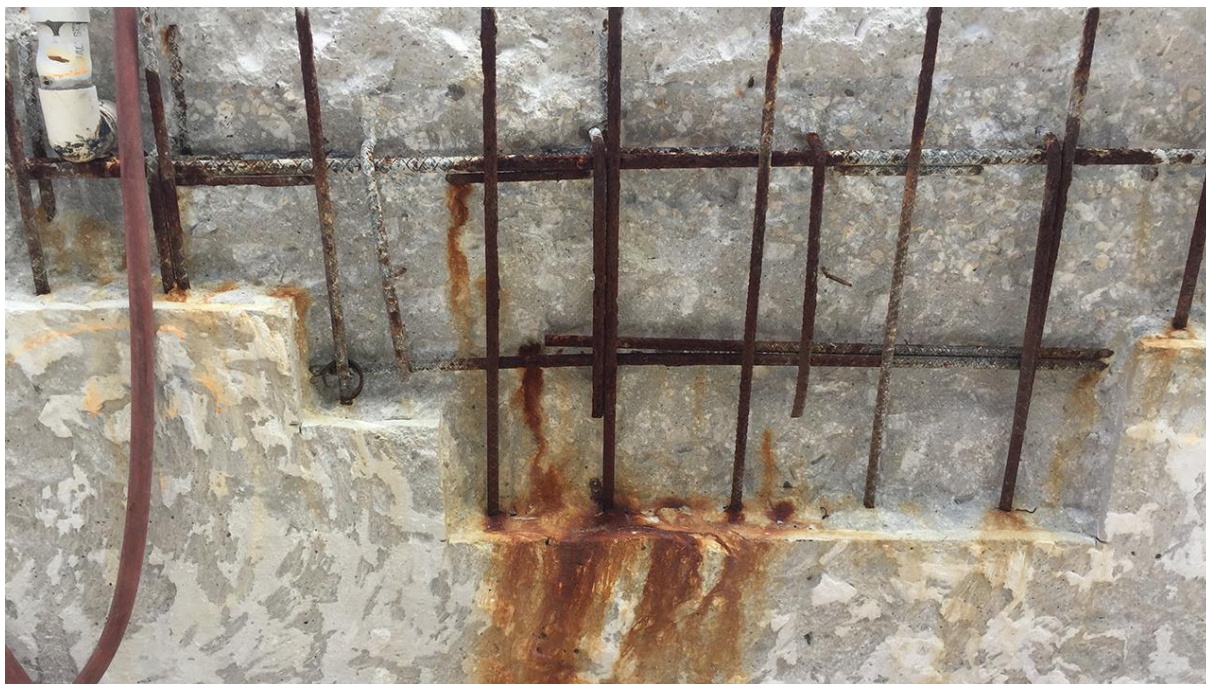
Figura 96 – Exemplo de Aplicação 1 (Corrosão) – Imagem Original.

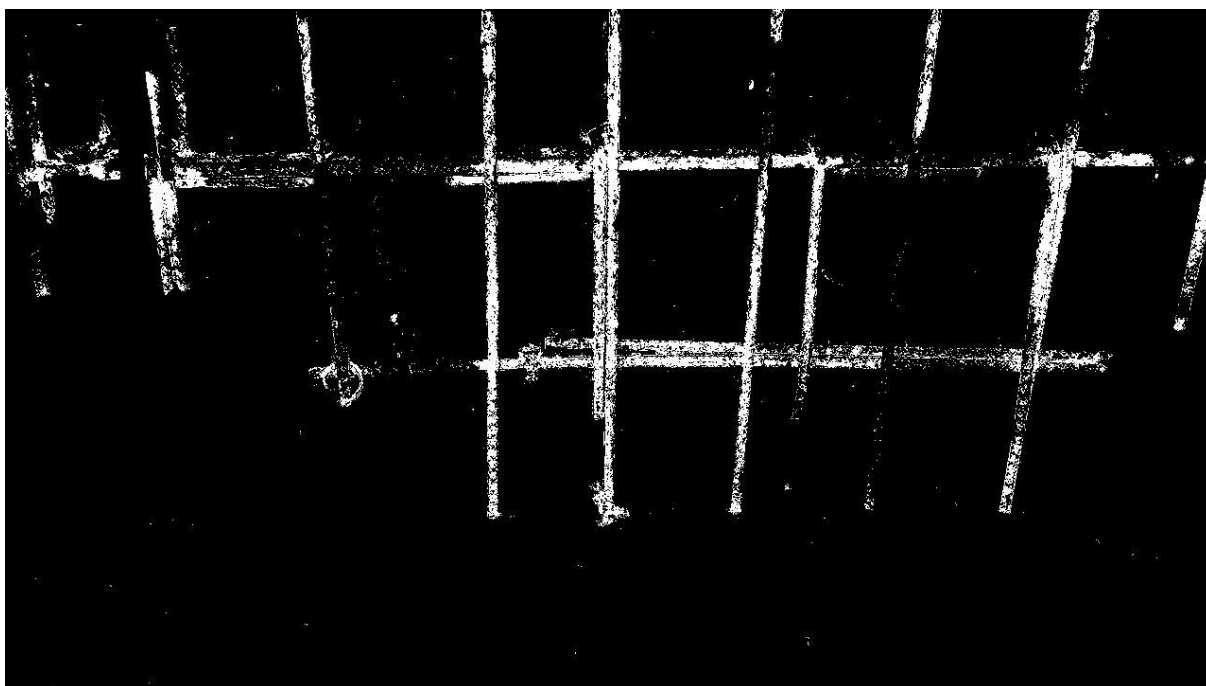
Figura 97 – Exemplo de Aplicação 1 (Corrosão) – Imagem Processada.

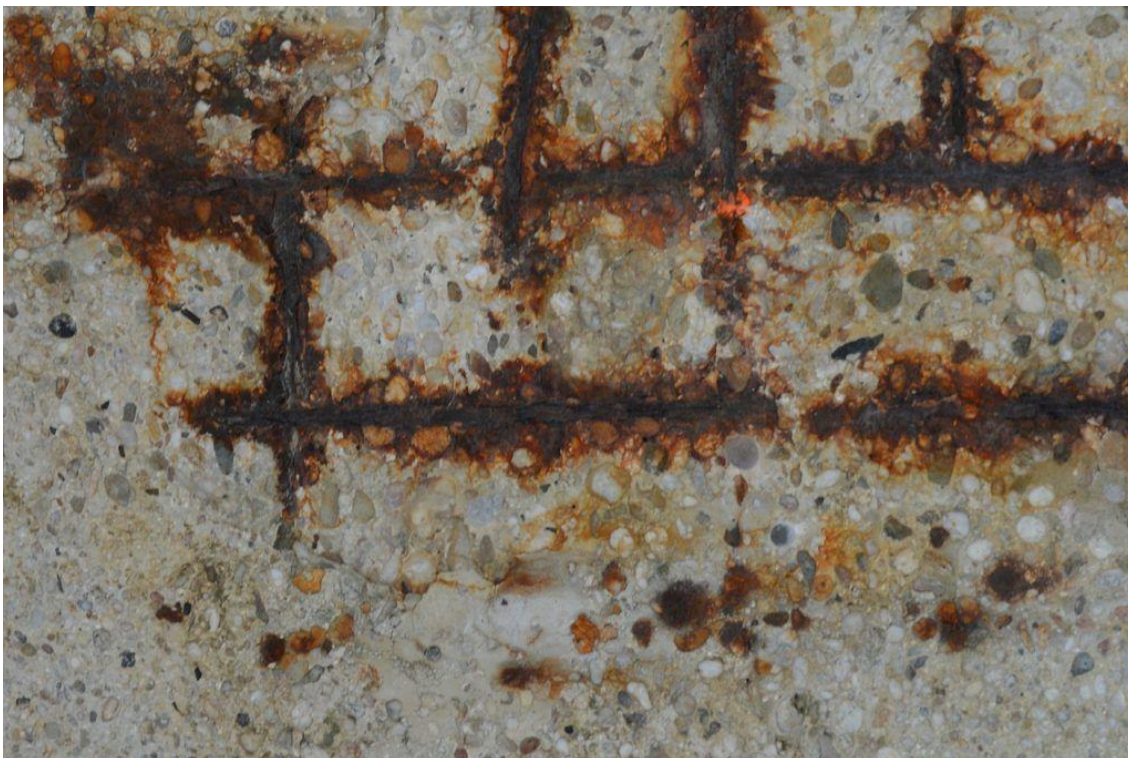
Figura 98 – Exemplo de Aplicação 2 (Corrosão) – Imagem Original.
