INSPEÇÃO DA TORRE DE TELECOMUNICAÇÕES DO MONTE DA VIRGEM COM AUXÍLIO DE UM VEÍCULO AÉREO NÃO TRIPULADO

HÉLIO RODRIGO RIBEIRO TEIXEIRA

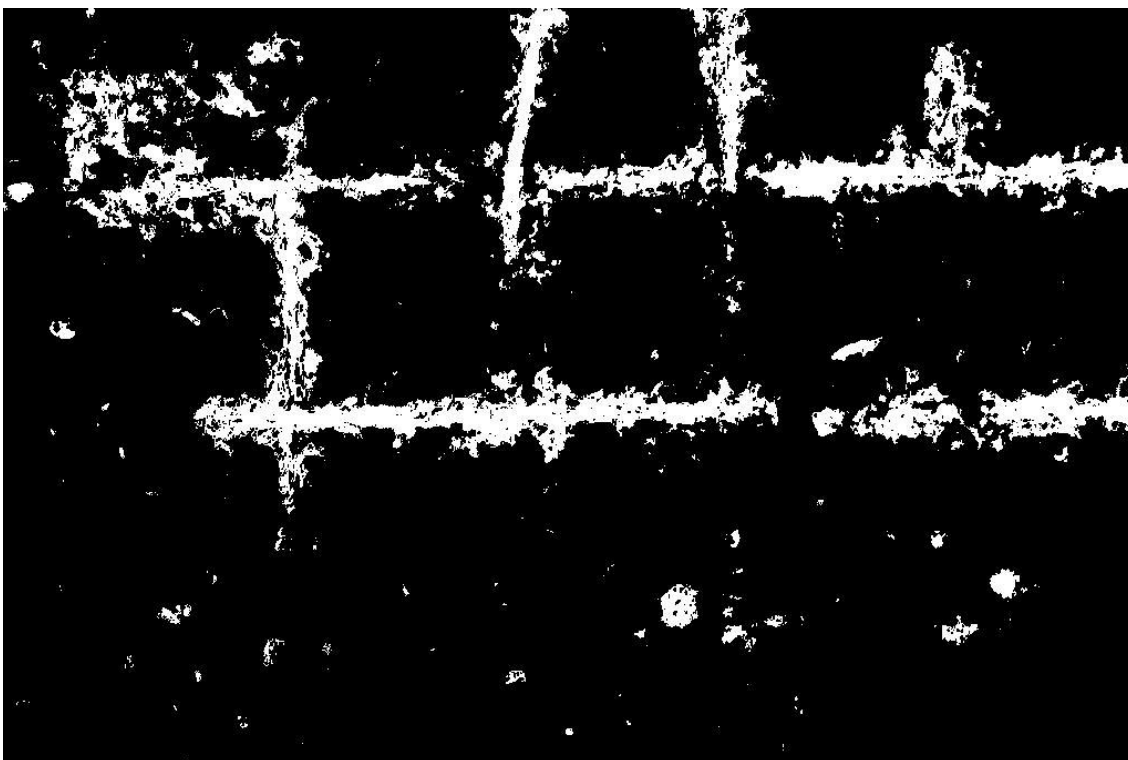
Figura 99 – Exemplo de Aplicação 2 (Corrosão) – Imagem Processada.

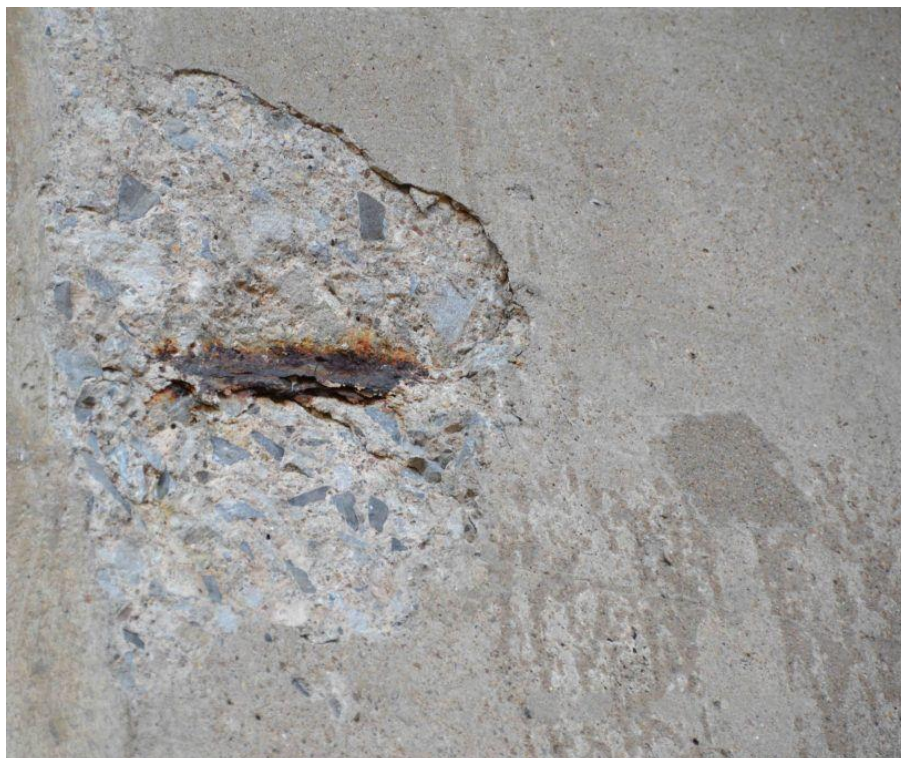
Figura 100 – Exemplo de Aplicação 3 (Corrosão) – Imagem Original.

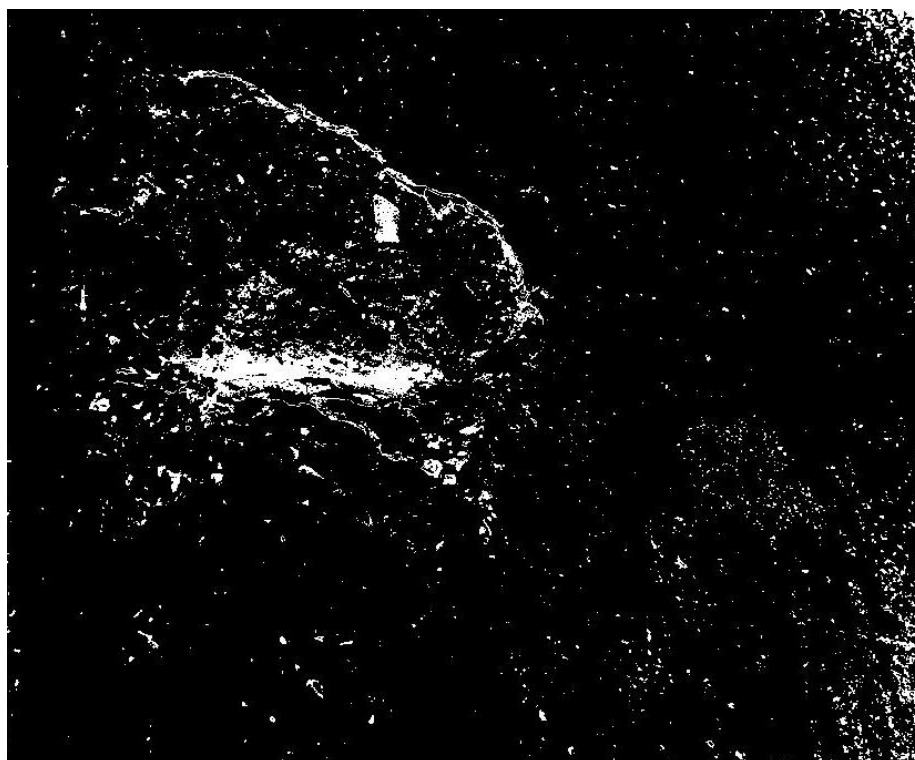
Figura 101 – Exemplo de Aplicação 3 (Corrosão) – Imagem Processada.

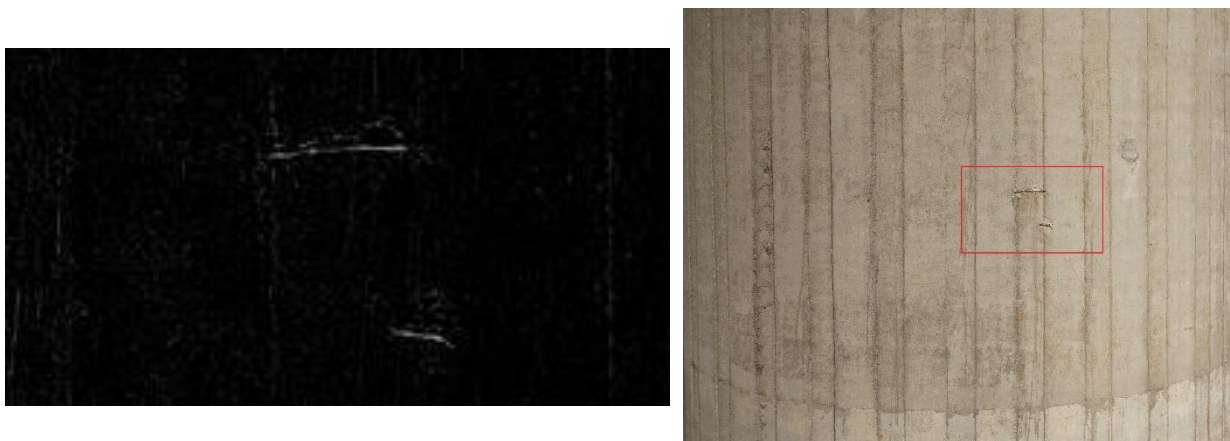
Figura 124 – Detecção de armaduras expostas.

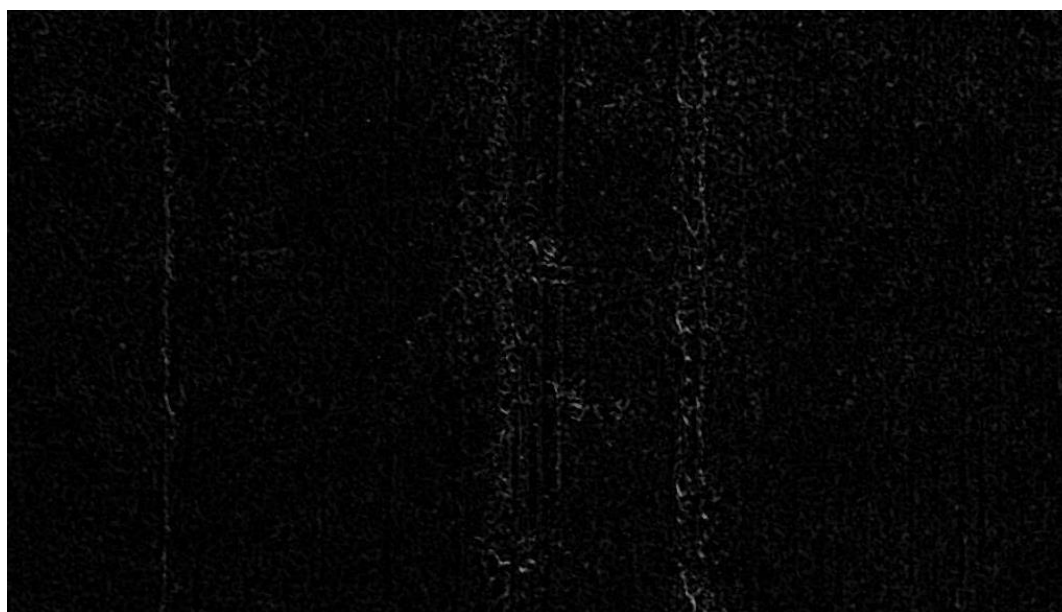
Figura 125 – Detecção das irregularidades da superfície do fuste de betão.

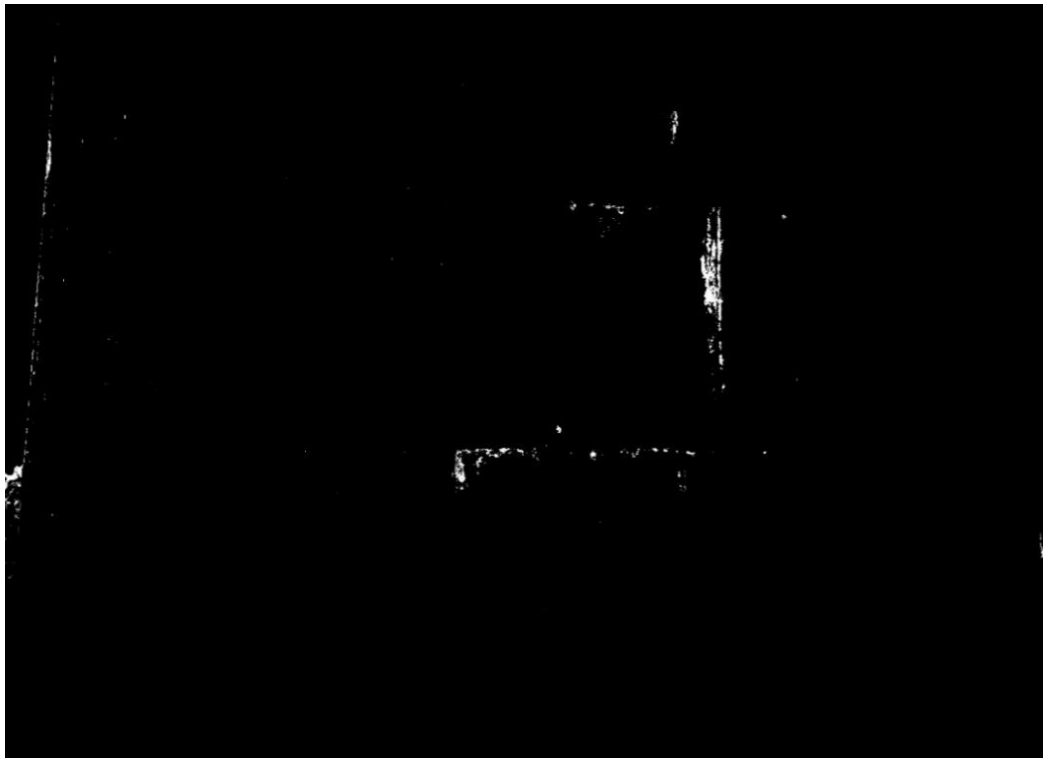
Figura 133 – Aplicação da ferramenta de detecção de eflorescências – Imagem Processada.

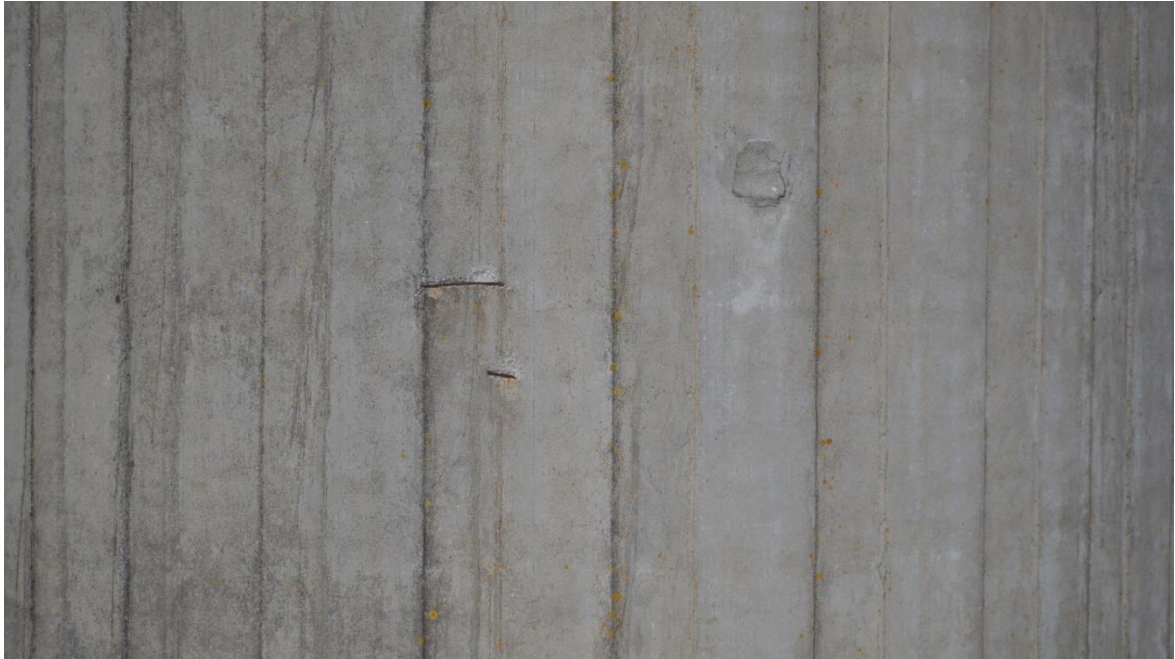
Figura 134 – Aplicação da ferramenta de deteção de corrosão – Imagem Original.

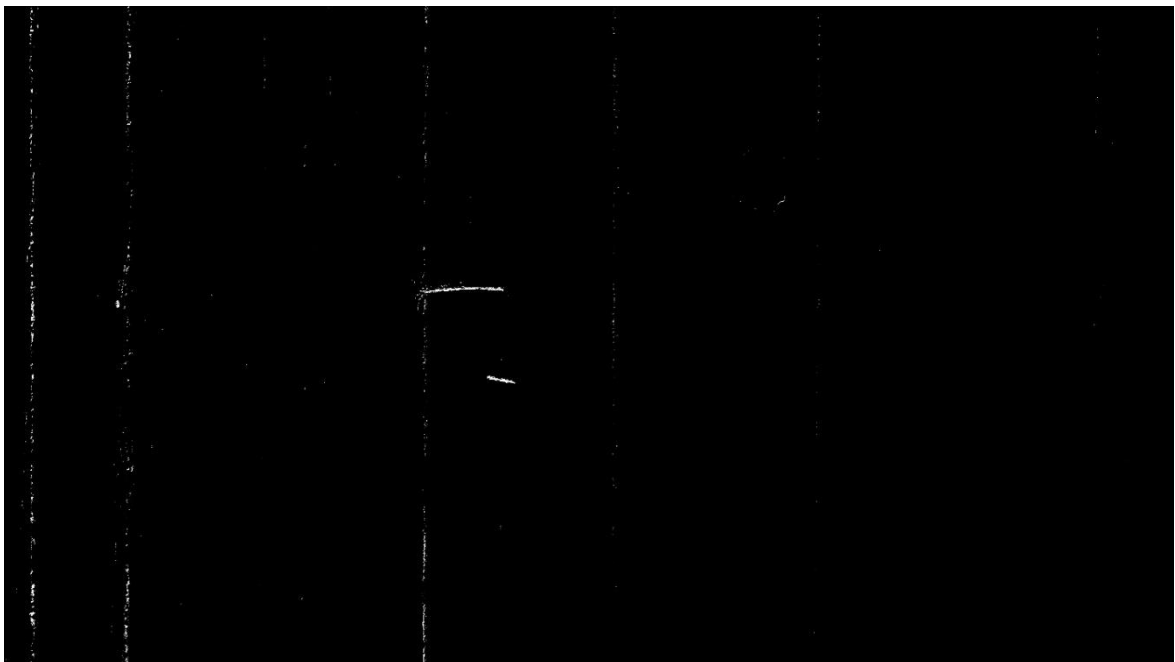
Figura 135 – Aplicação da ferramenta de deteção de corrosão – Imagem Processada.

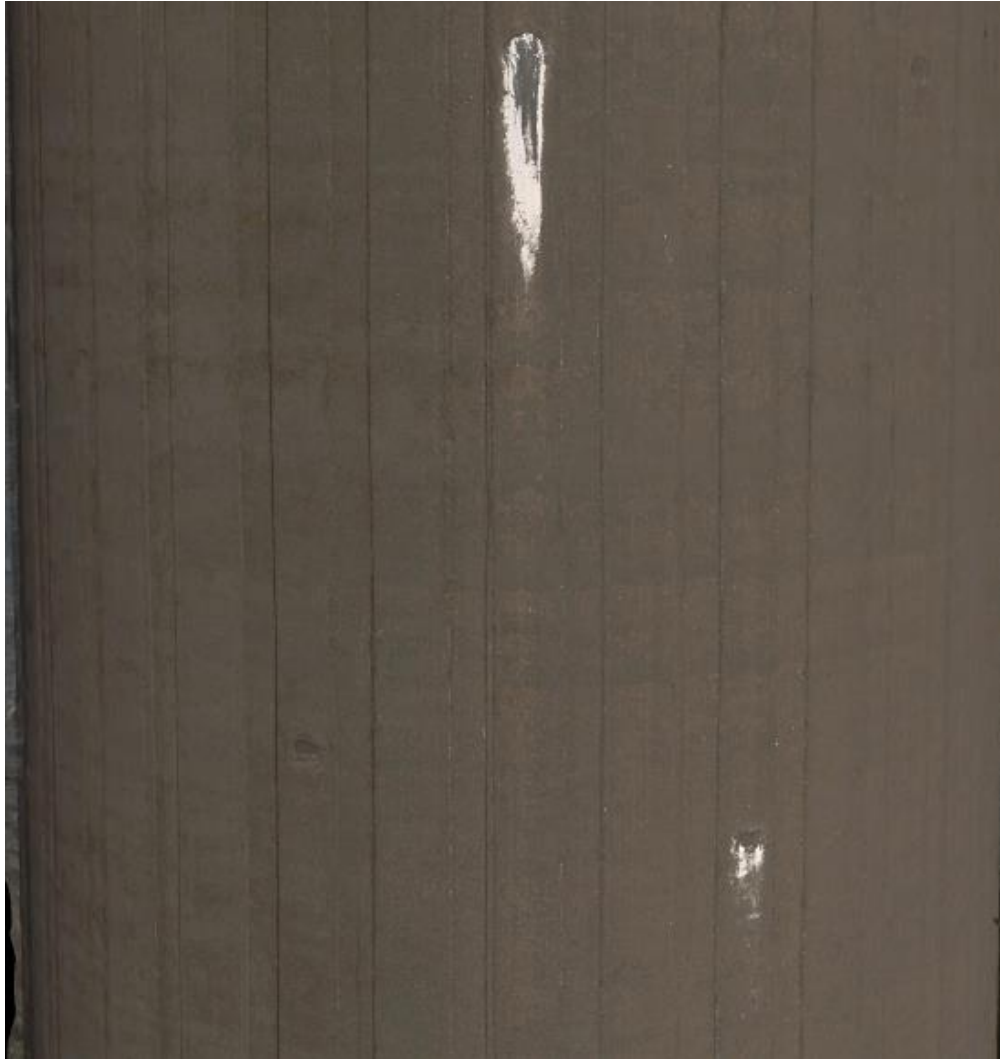
Figura 140 – Resultado da modelação 3D das imagens processadas de deteção de eflorescências.
