# Metodologia de cálculo para atribuição de estados de conservação e de manutenção de ancoragens nas estruturas geotécnicas rodoviárias da rede Ascendi: Caso de estudo

*Methodology for assigning states of conservation and maintenance of anchorages in road geotechnical structures of the Ascendi network: Case study*

*Estágio apresentado ao Instituto Superior de Engenharia do Porto para cumprimento dos requisitos necessários à obtenção do grau de **Mestre em Engenharia Geotécnica e Geoambiente**, realizada sob a orientação do Engenheiro José Filinto Castro Trigo, Professor Coordenador do Departamento de Engenharia Civil do ISEP.*

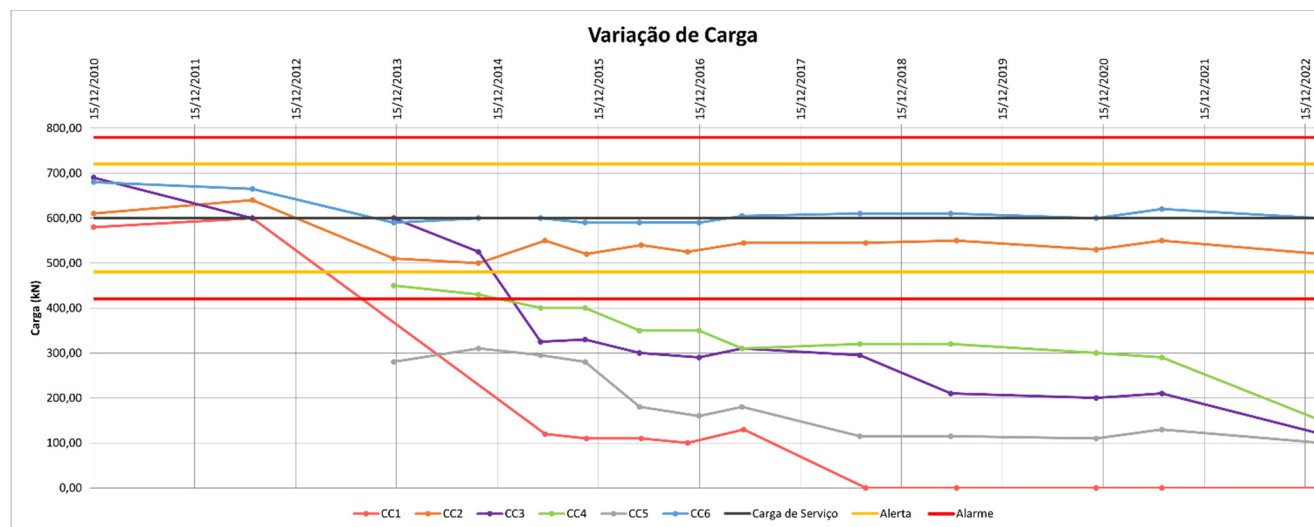
Gráfico 4 - Variação da carga ao longo do tempo das células de carga do muro M02.

Com o objetivo de compreender e analisar as variações de carga em relação às diversas variáveis existentes, tais como temperatura, deslocamentos acumulados e nível piezométrico, foram elaborados o Gráfico 5, o Gráfico 6 e o Gráfico 7, para as células de carga CC1, CC4 e CC5, respetivamente.

Com a finalidade de averiguar a perda consecutiva de carga de 4 das 6 células de carga existentes, bem como aplicar a metodologia de inspeção a muros ancorados, desenvolvida no tópico 4, foi realizada uma prestação de serviços, para avaliar o Estado de Conservação do muro em questão, especificamente considerando as ancoragens definitivas e instrumentadas, referenciadas em projeto como dotadas de células de carga. O trabalho de campo decorreu no passado dia 22 de maio de 2023, tendo sido a prestação efetuada pelo ISQ. Os trabalhos envolveram o corte de via direita e a utilização de uma plataforma elevatória, como representado na Figura 26.

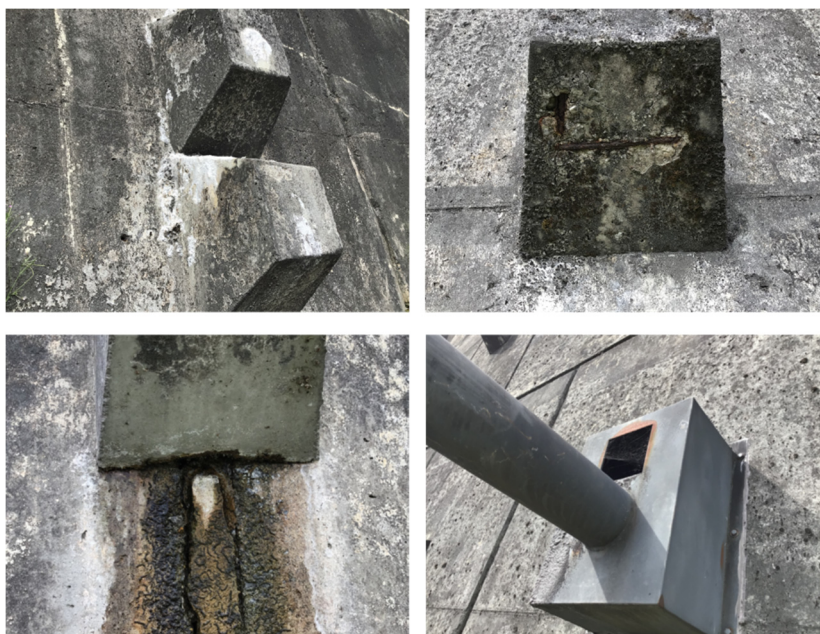
Figura 27 - Exemplos de patologias registadas no decorrer da inspeção visual ao muro M02.

Relativamente às ancoragens, foram detetadas patologias como eflorescências, fissuração do maciço de proteção em betão e exposição da armadura, deterioração do maciço de proteção e caixa de proteção com vidro inexistente, representadas na Figura 27.

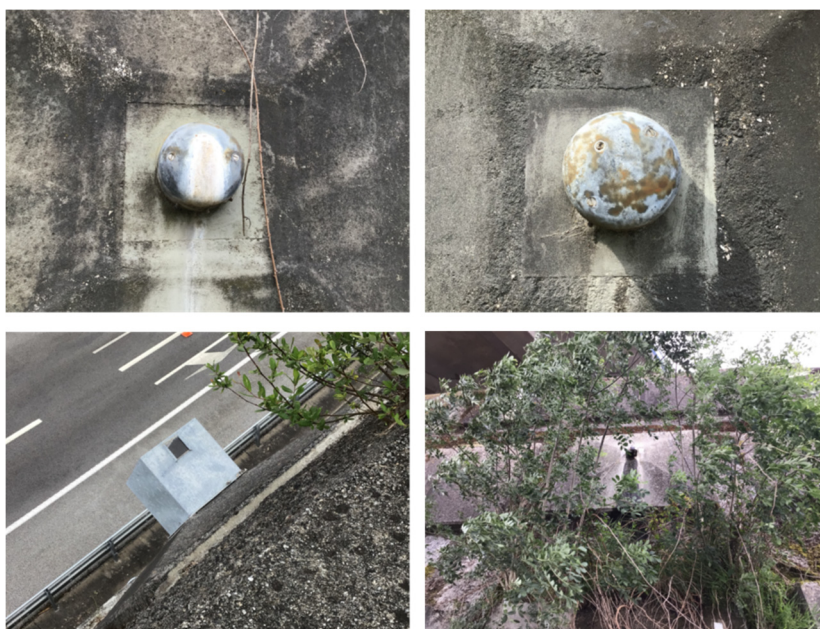
Figura 34 - Exemplos de patologias registadas no decorrer da inspeção visual ao muro M07.

De um modo geral, foram identificadas diversas patologias, como é o caso de eflorescências, fissuração e superfícies partidas, assoreamento e obstrução, presença de vegetação, entre várias outras. Relativamente às ancoragens, foram detetadas patologias como eflorescências, caixa de proteção com corrosão, deterioração/insuficiência do vedante da junta entre a caixa de proteção e a estrutura e escorrência de óxido de ferro ou água, representadas na Figura 34.

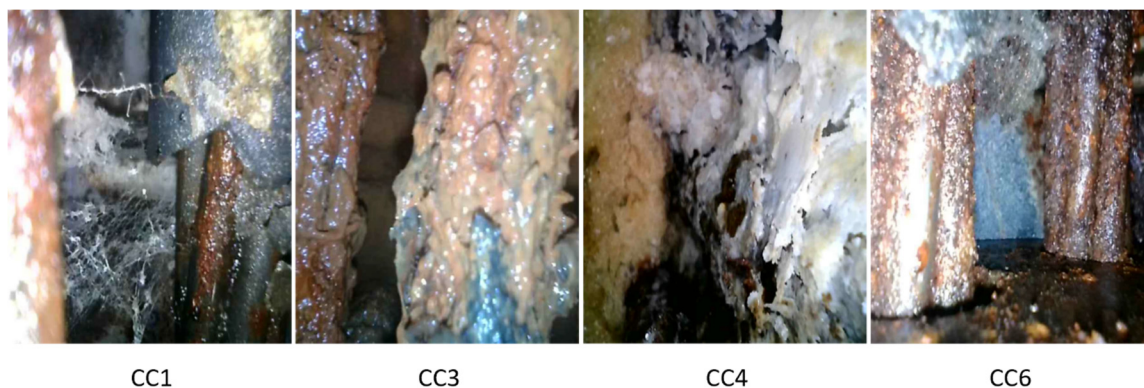
Figura 35 - Patologias observáveis com recurso ao endoscópio das células de carga CC1, CC3, CC4 e CC6.

Na Figura 35 encontram-se algumas patologias observadas com recurso ao endoscópio, para as células de carga CC1, CC3, CC4 e CC6, a título de exemplo.

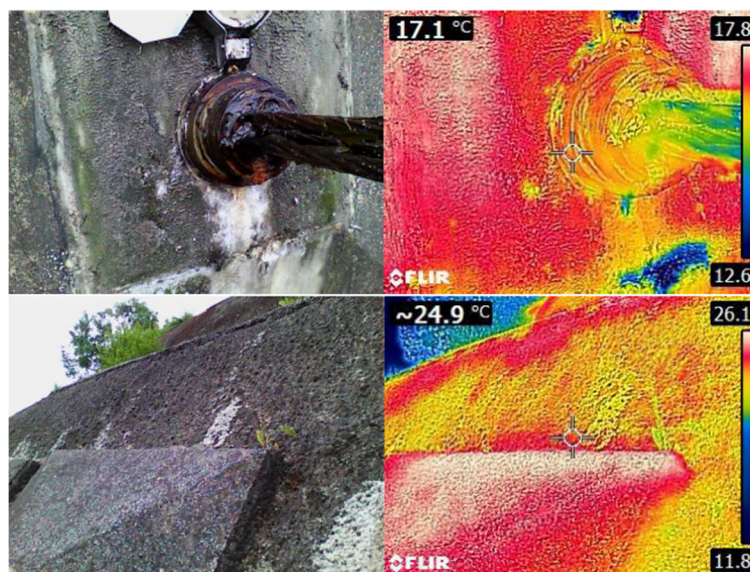
Figura 36 - Registro termográfico da CC4 e de zonas correntes.

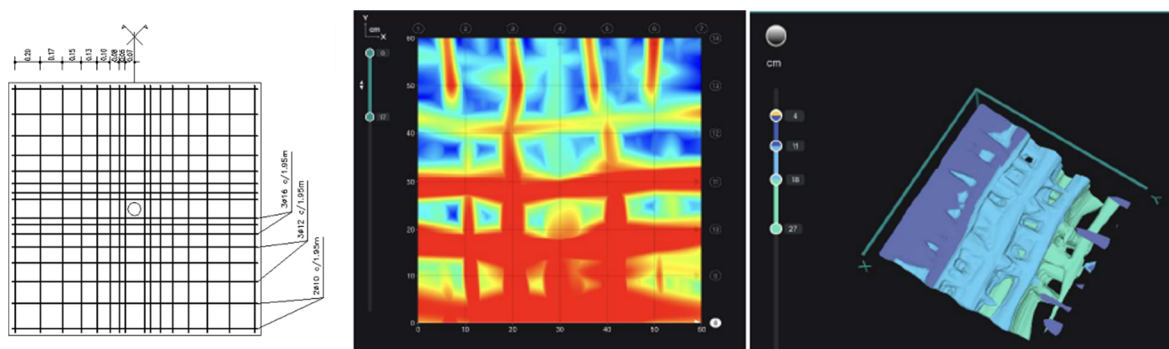
Figura 37 - Esquema da armadura definida em projeto, acompanhada dos resultados da tomografia 2D e 3D.

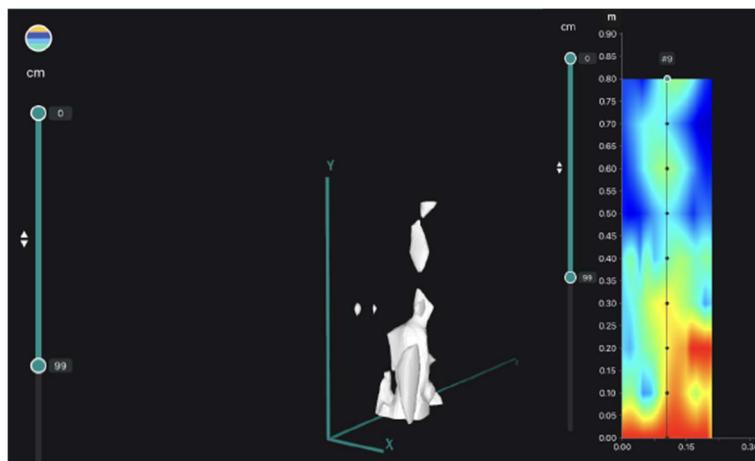
Figura 38 - Resultados da tomografia 2D e 3D com pulse eco.
