Análise de patologias num edifício e soluções correctivas

Relatório de Estágio submetido para satisfação parcial dos requisitos do grau de

MESTRE EM ENGENHARIA CIVIL – RAMO DE CONSTRUÇÕES

Supervisora: Alexandra Maria Carrapatoso de Oliveira Estevão (CICCOPN)

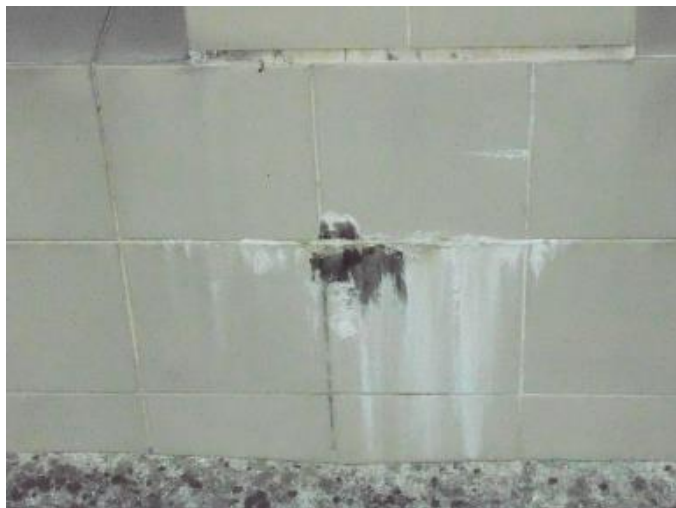
Sendo que no material cerâmico esta não é a sua maior patologia. A patologia mais persistente neste tipo de revestimento para além da perda por aderência é a ocorrência de eflorescências no material. Como se pode comprovar pela figura 4.9.

Figura 4.9 – Eflorescências existentes no material cerâmico

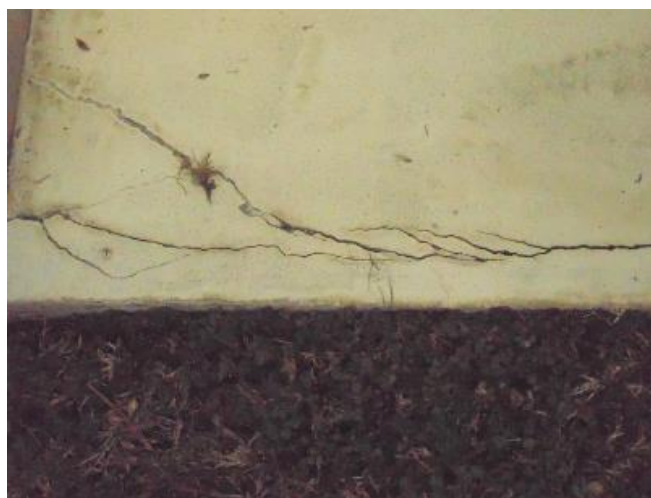
Além dos problemas de humidade, queda de material e presença de fungos nos mesmos, existem patologias na zona de soleira, mais precisamente na zona do salão nobre, que em toda a sua envolvente exterior, constituídos por uma argamassa porosa, e como o material se encontra assente diretamente no solo, acaba por fissurar como se pode ver na figura 4.10.

Figura 4.10 – Parapeito da zona exterior do salão nobre

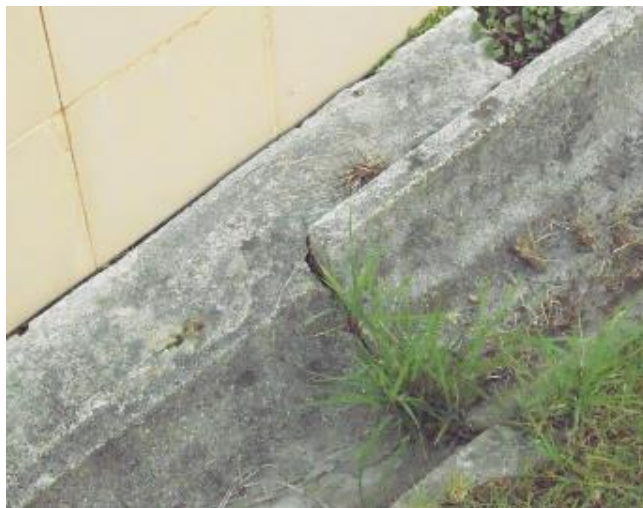
É ainda de referir que as valetas existentes em algumas zonas do exterior do corpo A apresentam fissuras e desnivelamentos na zona de união, que podem ter como origem os assentamentos que o solo tem. A figura 4.11 demonstra esse tipo de situação.

Figura 4.11 – Desnível na zona de união das valetas

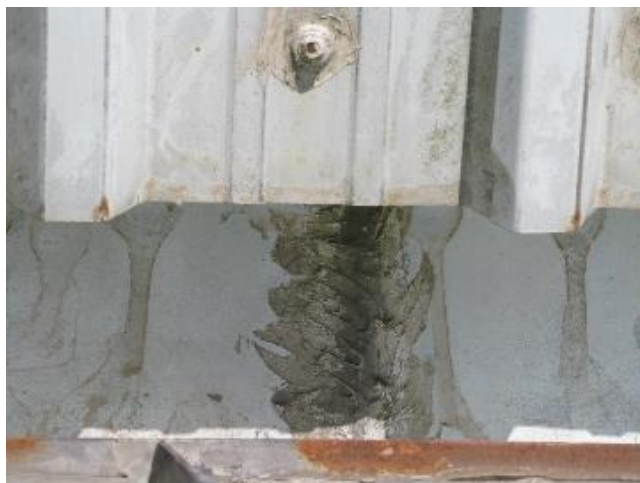
Quanto à patologia de má materialização das juntas de dilatação, estas em algumas zonas estão ligadas através de uma mástique, o que não é aconselhado, pois são revestimentos exteriores e onde vai existir diferenças de temperaturas e claro, presença de água. Na figura 4.13 apresenta-se a configuração existente na junta de caleiras.

Figura 4.13 - Junta de dilatação existente nas caleiras de capa termo lacada

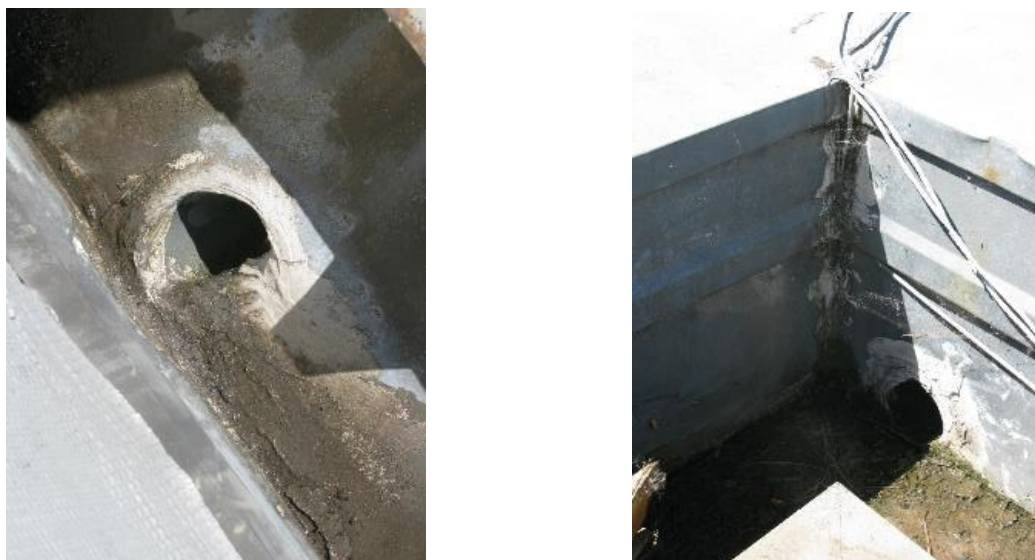
Relativamente à ligação entre os tubos de queda e os respectivos algeroz, estas estão também materializadas em mástique, outras infiltrações existentes podem ocorrer, devido aos remates nos rufos não serem os mais coretos, isto é não recorrendo ao mástique, mas sim a juntas própria para que o zinco possa se movimentar à vontade, como tal na figura 4.14 apresentar-se a configuração existente.

Figura 4.14 – Ligação existente entre o tubo de queda e a caleira, ligação entre rufos e ligação rufo tubo de queda

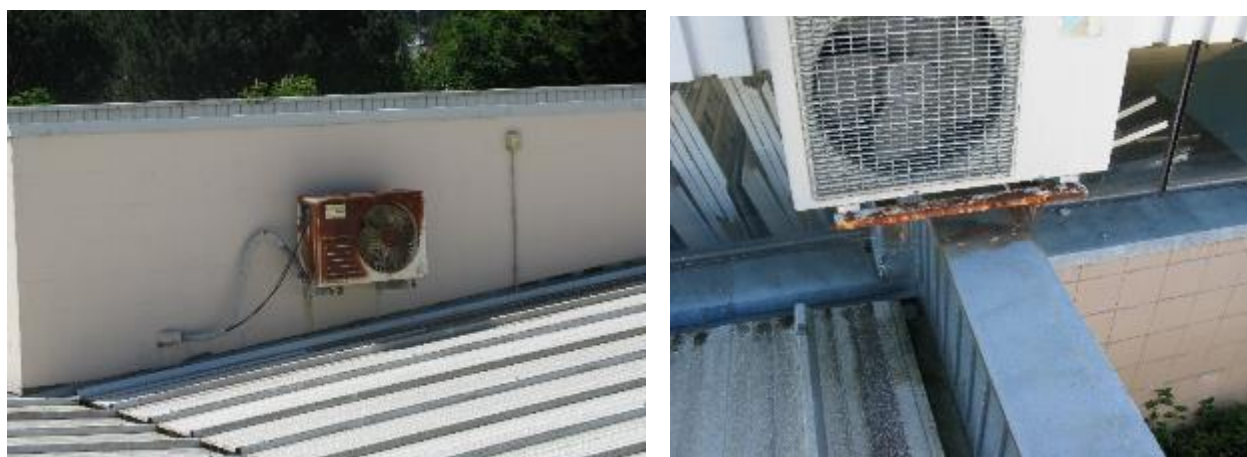
Como já foi referido anteriormente, os suportes de AVAC e os mesmos apresentam oxidação, como se pode ver na figura 4.15.

Figura 4.15 – Oxidação do suporte e sistema de AVAC

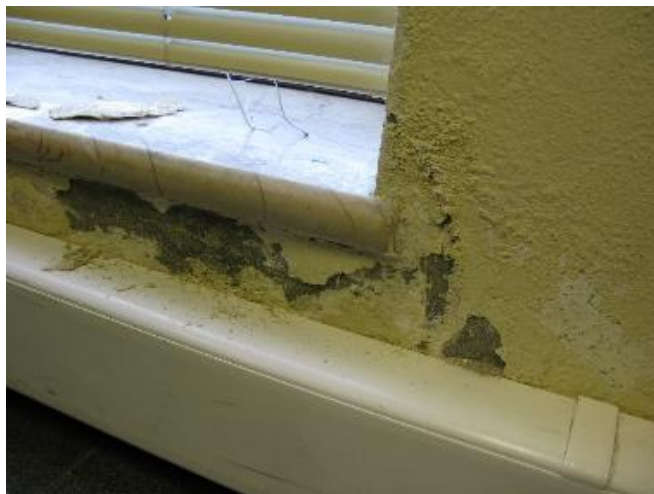
peitoril, ou até mesmo devido à diferença de cotas existente entre o terreno e o edificado. Como se pode verificar na figura 4.16.

Figura 4.16 – Degradação do revestimento

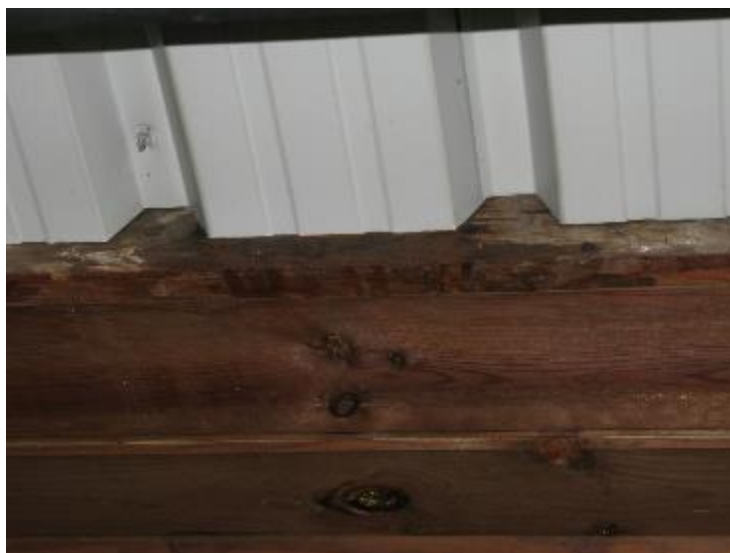
Não deixando de existir patologias iguais a essa na zona das paredes e em situações mais pontuais no teto. Como tal inspecionou-se uns arrumos existentes na zona do laboratório que ficam mais perto da cobertura e denotou-se que na zona de ligação entre a cobertura e a caleira ocorrem problemas de infiltrações de água, como se pode verificar na figura 4.17.

Figura 4.17 – Presença de água no revestimento de madeira da cobertura

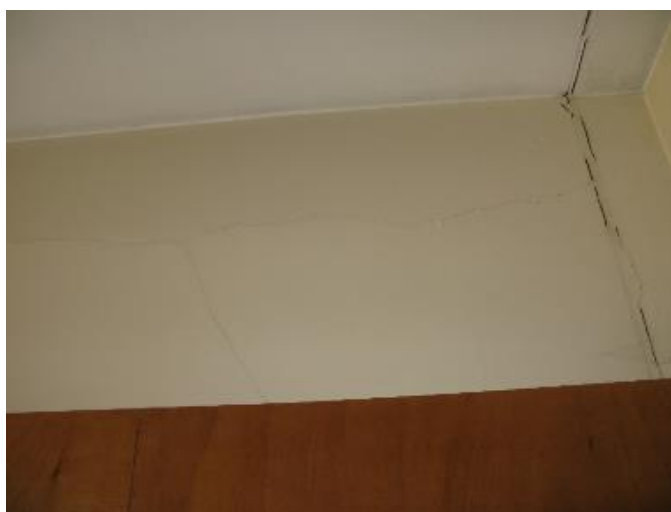
Além da degradação do revestimento, existem também na maioria dos compartimentos do edificado fissuras, algumas mais relevantes que outras. As mais relevantes ocorrem na sua maioria junto da junta de dilatação do edifício. Estas podem ser derivadas a movimentação e também assentamento do terreno, provocando o movimento estrutural do edifício.

Figura 4.18 – Fissuração na zona da junta de dilatação

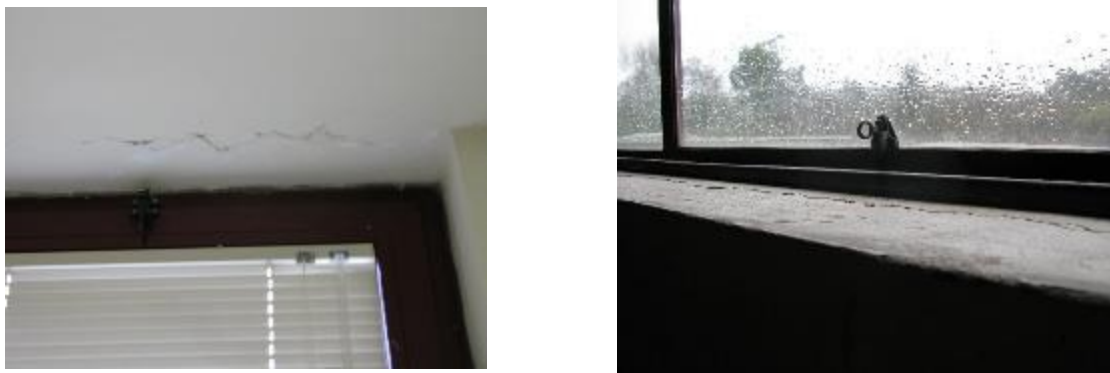
É de indicar que por vezes, também há fissuração na zona dos vãos envidraçados, quer na zona superior quer na zona inferior do mesmo, como se pode ver na figura 4.19. Existe ainda alguma fissuração nas zonas de ligação exemplos ligação viga-parede, parede-pilar e parede-parede e por vezes também ao longo das paredes na diagonal da mesma.

Figura 4.19 – Fissuração junto dos vãos envidraçados

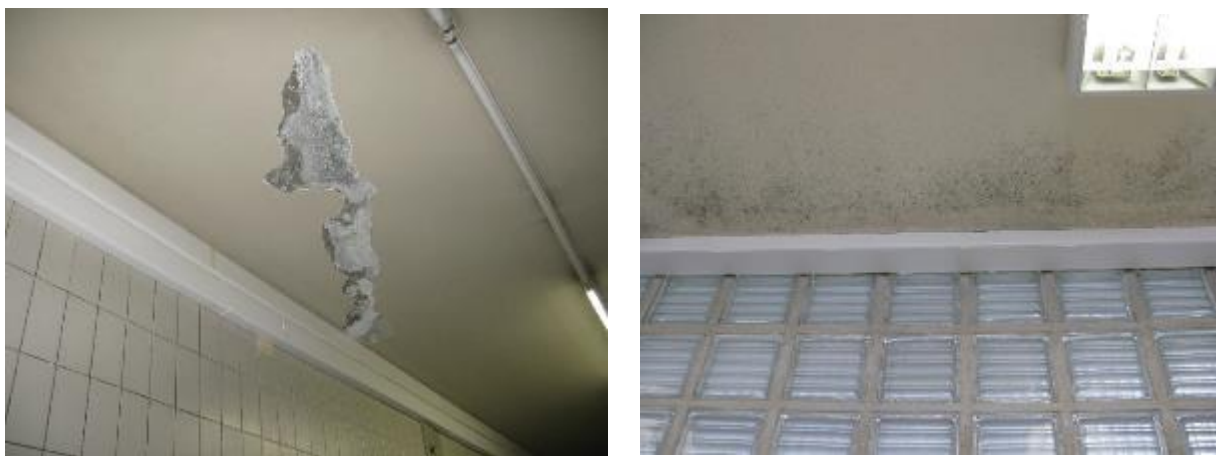
Por vezes em certos compartimentos do edificado encontra-se ainda destacamentos do revestimento existente e presença de fungos quer nas paredes, quer no teto como se pode ver na figura 4.20.

Figura 4.20 – Destacamento e presença de fungos no teto

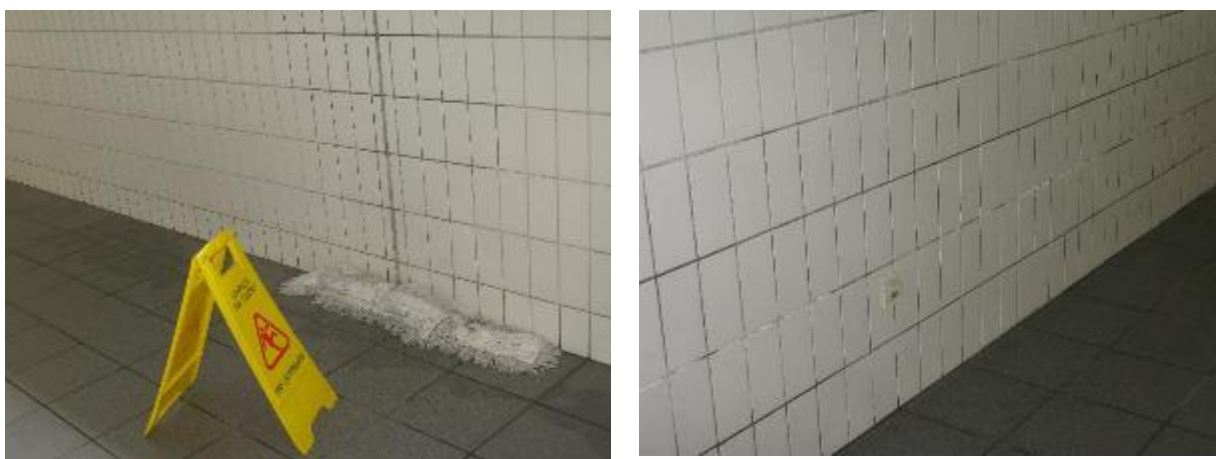
Como já se referiu anteriormente o solo atinge a sua saturação rapidamente e derivado disso acabam por ocorrer infiltrações nas paredes do edificado. Como se pode ver na figura 4.21.

Figura 4.21 – Presença de água e manifestação de eflorescências

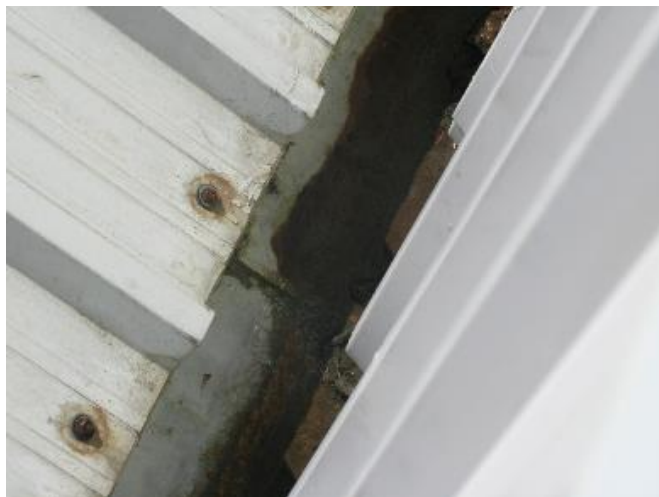
A informação obtida foi que as caleiras iniciais na cobertura (figura 4.24) eram em chapa zincada com secção retangulares, tendo o CICCOPN realizado uma pequena intervenção em 2010 onde iniciaram a colocação de novas caleiras por cima das existentes em chapa termolacada. Sabe-se ainda que esta intervenção só ocorreu num comprimento de 40 m a partir de cada extremidade das caleiras. Contudo, apesar de a intervenção ser relativamente recente, as caleiras já apresentam, corrosão, como se pode ver na figura 4.25

Figura 4.25 – Chapa termo lacada com oxidação

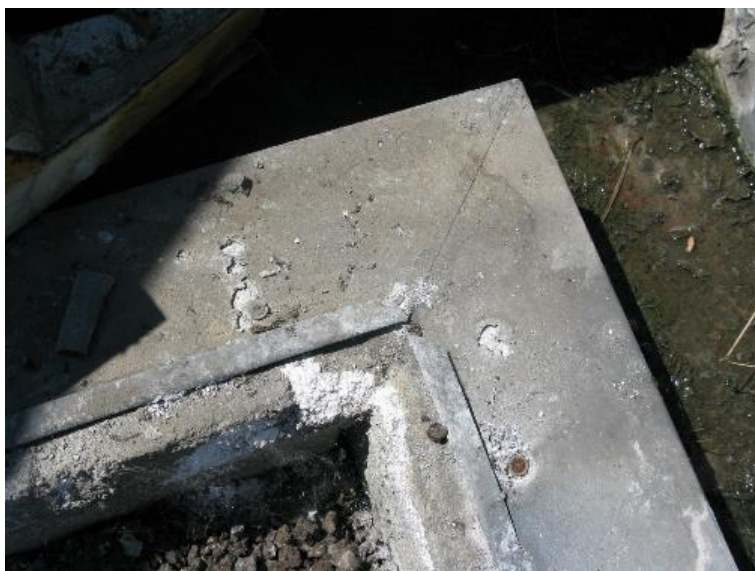
Figura 4.32 – Perfuração que se observa em algumas zonas na chapa de zinco

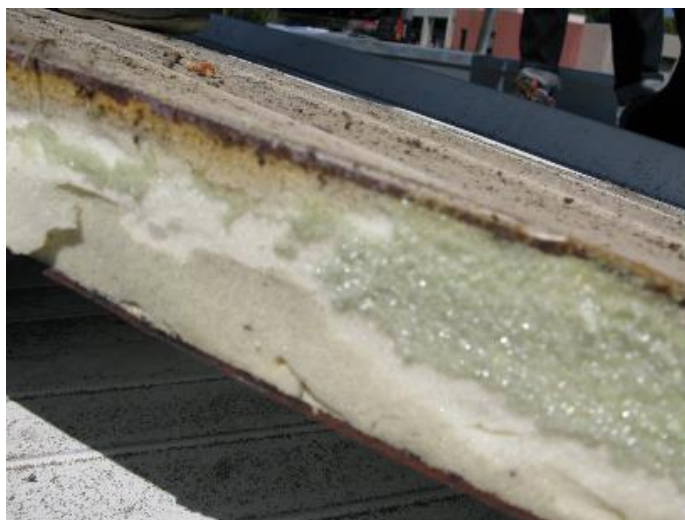
É ainda de referir que não é só no zinco que houve corrosão, devido à falta de proteção na zona de contacto com a atmosfera e água, as próprias chapas da cobertura apresentam oxidação das mesmas, como se pode ver na figura 4.34.

Figura 4.33 – Oxidação das chapas na zona de corte e em contacto com o meio ambiente

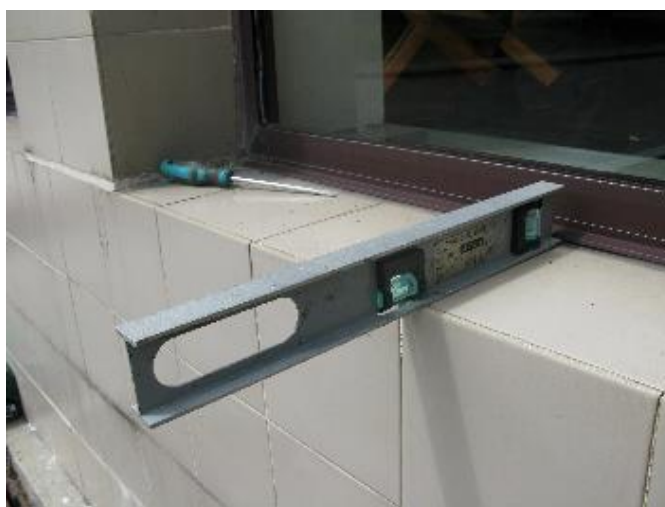
Na figura 4.55 pode-se observar que o peitoril não tem qualquer pendente, propiciando a deposição de água.

Figura 4.54 – Nível de bolha para demonstração de não existência de pendente no parapeito

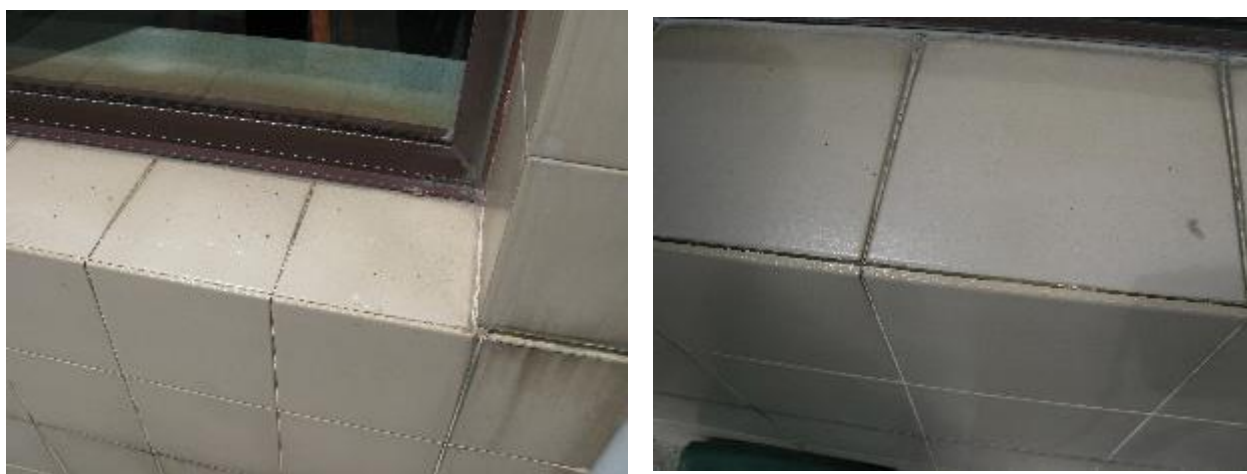
Constatou-se a existência de juntas abertas entre ladrilhos, resultado da degradação do material de preenchimento que juntamente com a presença de água constante neste local levou ao seu destacamento (figura 4.56).

Figura 4.55 – Exemplo da ausência de material de preenchimento em algumas juntas entre ladrilhos
