novembro de 2024

**SISTEMA DE GERENCIAMENTO
DE PAVIMENTOS ASFÁLTICOS
URBANOS:
PROPOSTA DE MATRIZ DE DECISÃO
DE MANUTENÇÃO
FUNDAMENTADA NA AVALIAÇÃO
DE PATOLOGIAS**

**Dissertação para obtenção do Grau de Mestre
em Engenharia Civil, Área de Especialização
em Gestão da Construção**

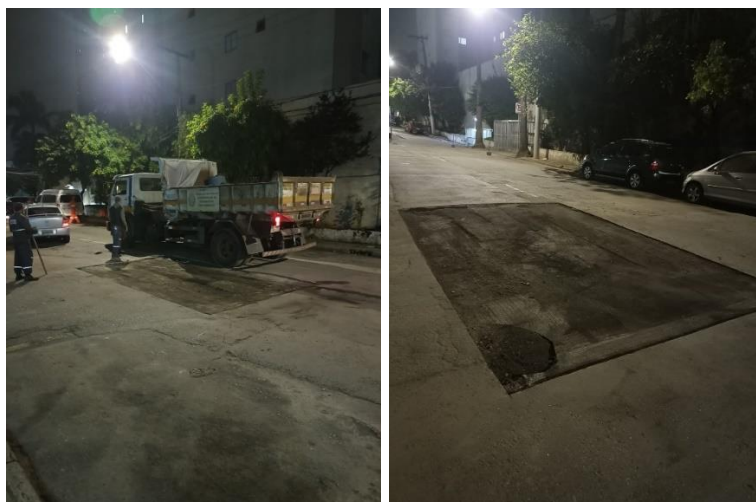
Figura 48: Fresagem em áreas danificadas da rua Antônio Domingues de Carvalho

Além disso, a priorização das manutenções aparenta, também, seguir critérios relacionados à movimentação e ao fluxo de trânsito. Um exemplo disso foi em intervenções realizadas nas proximidades da estação de metrô da Linha 1 – Azul: Parada Inglesa. Esta rua não apenas serve ao tráfego de passageiros em direção ao metrô, mas também atua como uma via coletora para uma importante via arterial, que liga a cidade de Norte a Sul. Essa escolha sugere que as manutenções são planejadas para minimizar o impacto em áreas de alto tráfego, priorizando locais que influenciam o fluxo urbano em maior escala.

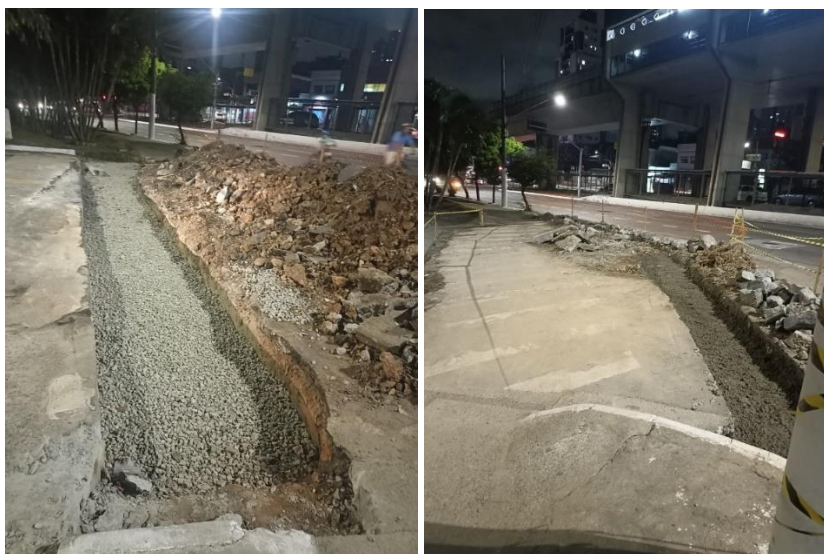
Figura 49: Valas para intervenção

Contudo, na mesma rua, foi realizada uma ação para passagem de alguma interferência de serviço público. Foram abertas duas valas para passagem ou manutenção das instalações e, prontamente, foram reconstruídas as valetas.

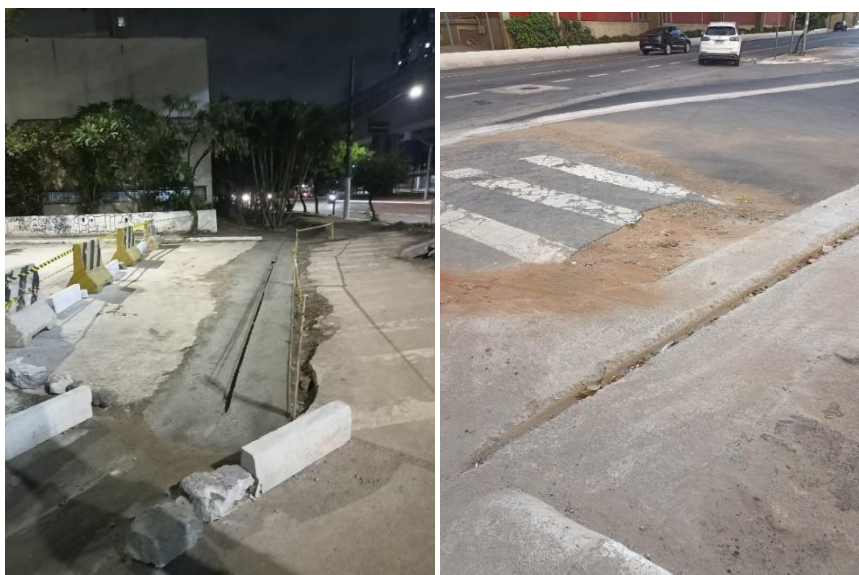
Figura 50: Valeta reconstruída e via danificada devido a intervenção

Contudo, percebeu-se após a liberação para o tráfego que o serviço deixou defeitos no revestimento asfáltico. O buraco observado na Figura 50 abaixo é uma manifestação patológica que irá evoluir e causar diversos problemas para o tráfego deste local, potencializado pelo fato de ser localizado em uma área importante de acesso ao metrô e, portanto, movimentada.

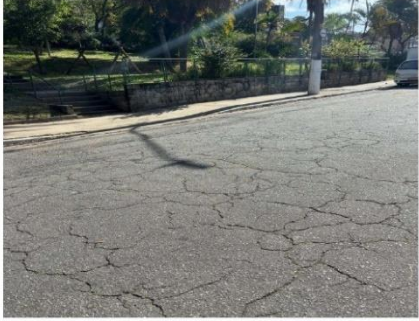
Trincas tipo bloco	64	10	N.A

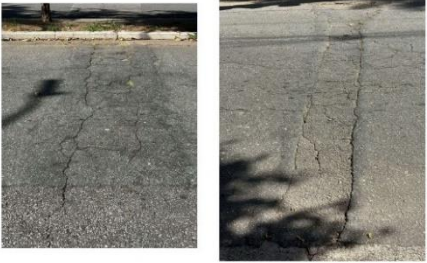
Remendo com afundamento por consolidação, acompanhado de trincas transversais	1,5 m ² / 3,5 m ²	8mm	9mm

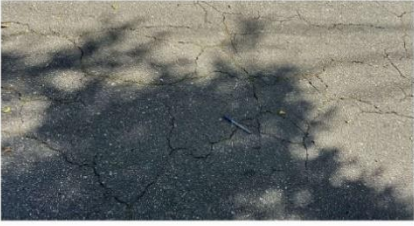
Trincas tipo bloco Leve erosão	5	7mm	N.A
Trecho 3

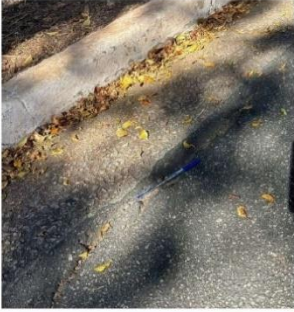
Buraco na divisão com sarjeta	0,03	N.A	5mm

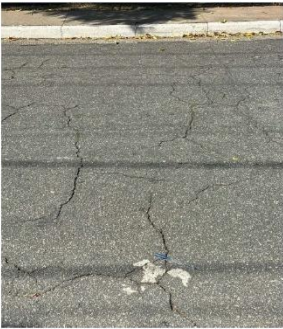
Trincas transversais com múltiplas Trincas secundárias	3	10mm	N.A

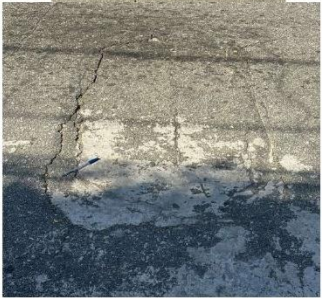
Afundamento por consolidação	0,84	N.A	13mm

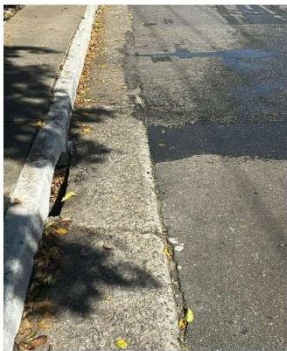
Desnível sarjeta e trinca longitudinal na divisão do pavimento com a sarjeta	N.A	4mm	20mm

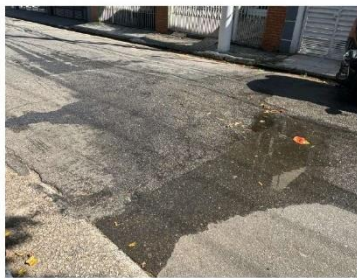
Remendo com desnível e escorregamento	13,9	N.A	N.A

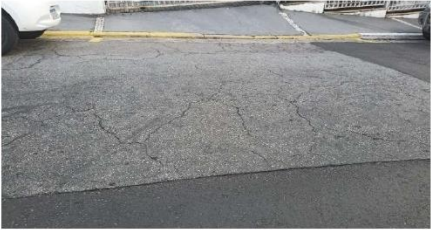
Fissuras transversais interligadas	1,4	10	NA

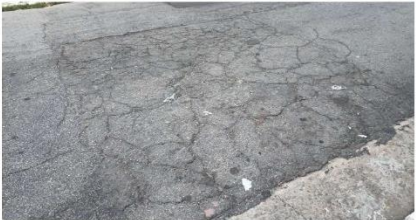
Trincas em bloco com desgaste superficial	6,1	20	NA

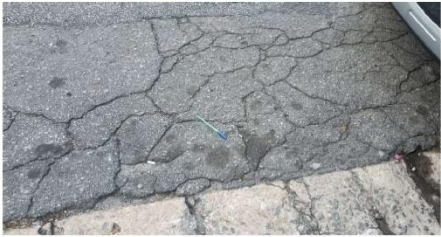
Trincas em bloco	5,6	20	NA

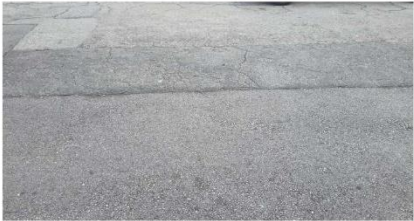
Remendo com defeitos	5	NA	NA

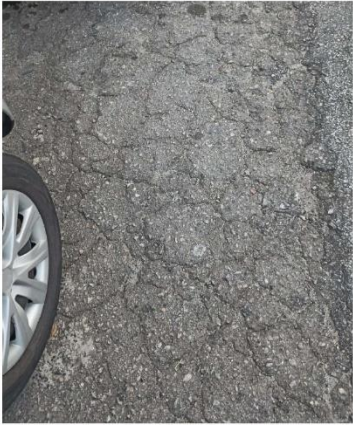
Desgaste e trinca tipo "couro de jacaré"	2,8	15	NA

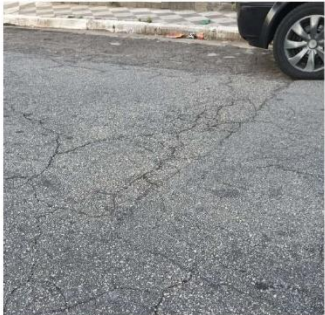
Trincas transversais interligadas	3,1	8	NA

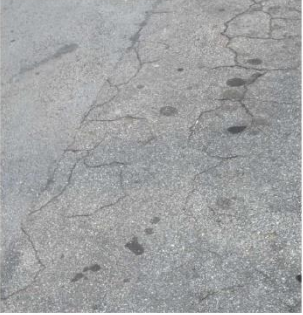
Trincas longitudinais interligadas	23,1	8	NA

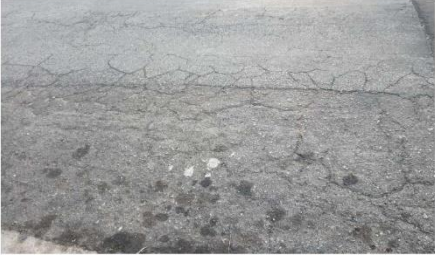
Desgaste superficial	7,7	8	NA

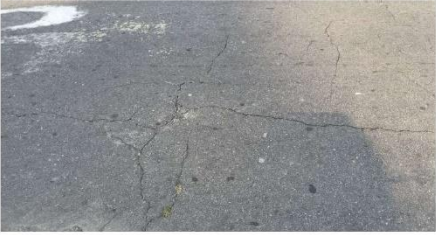
Trincas longitudinais interligadas	23,1	20	NA

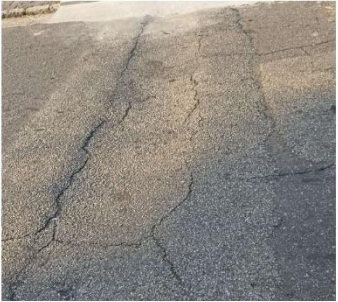
Afundamento por consolidação	2,4	NA	26
Trecho 4

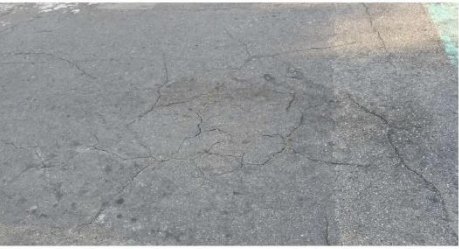
Trincas longitudinais interligadas	27,2	16	NA

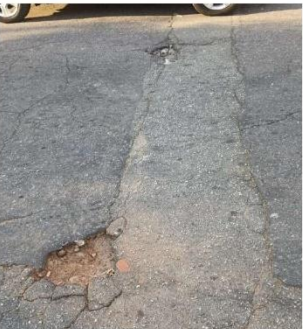
Buracos	0,2	NA	40

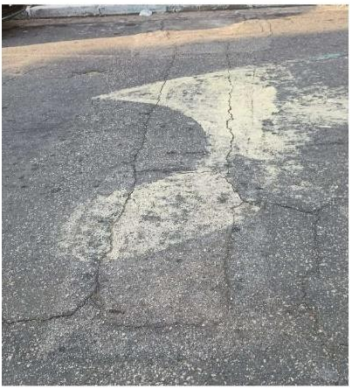
Remendo com afundamento por consolidação e trincas associadas	4,9	NA	21

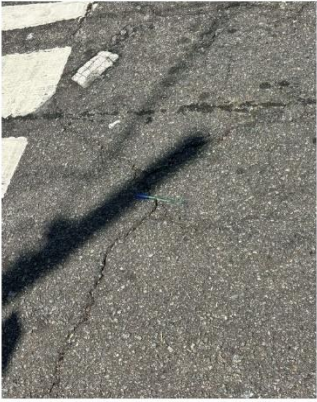
Trincas Transversais	4	10	NA

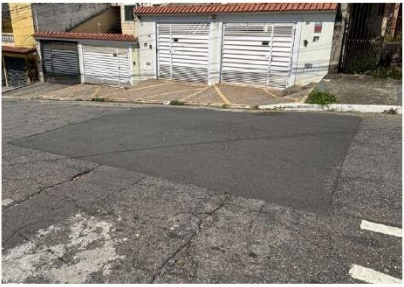
Remendos	16,6	NA	NA

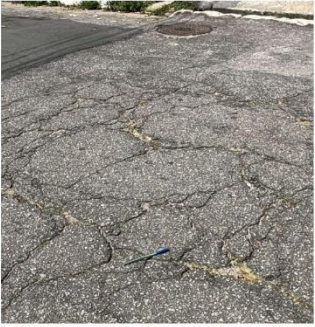
Trincamento em bloco	2,5	15	NA

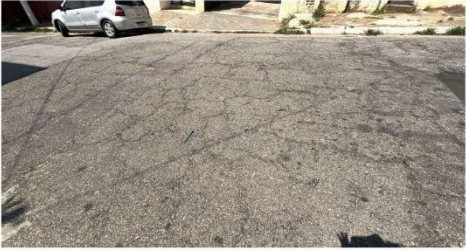
Trincamento em bloco	54,846	25	NA

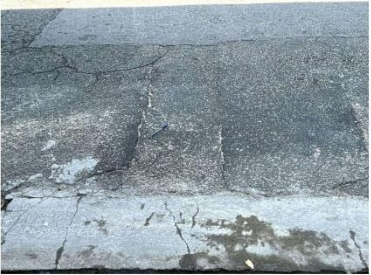
Afundamento por consolidação	1,1	NA	11

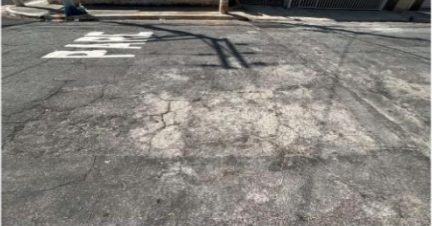
Trincas transversais e desgaste	4	20	NA

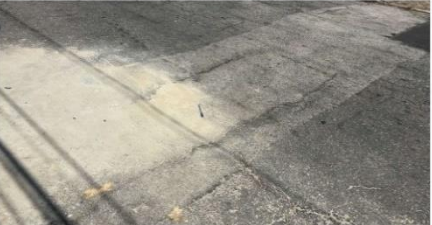
Afundamento por consolidação	1,7	NA	26

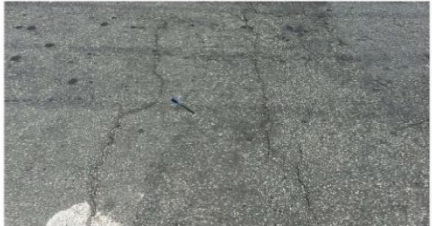
Trincas transversais	9,04	15	NA

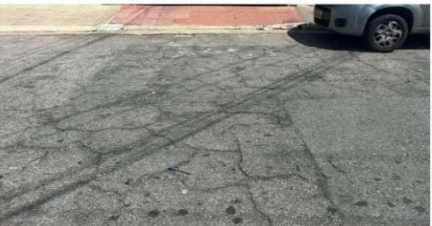
Trincas em bloco	48,816	17	NA

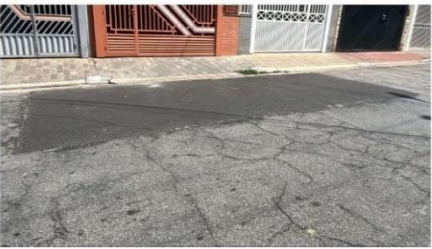
Remendos	13,7	NA	NA

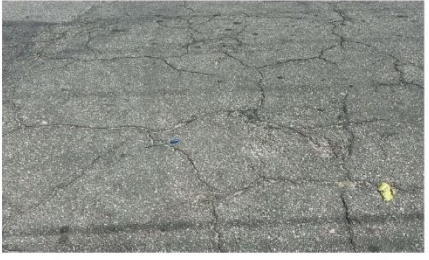
Trincas transversais interligadas	9	11	NA

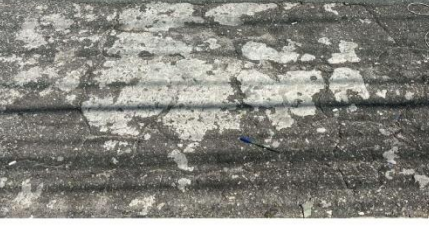
Desgaste	2,42	NA	NA

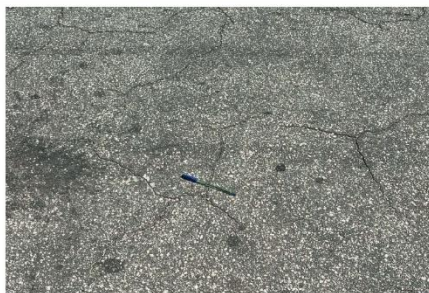
Trincas isoladas	9	5	NA

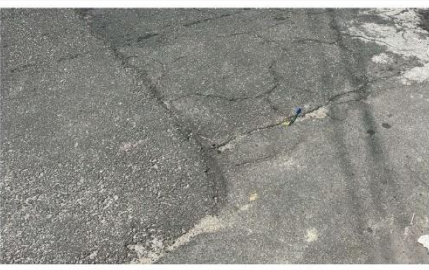
Descolamento	0,3	NA	5
