# **Aplicação do Método Fatorial a um Caso de Estudo e Elaboração de um Plano de Inspeção e Manutenção**

**MESTRE EM ENGENHARIA CIVIL – RAMO DE CONSTRUÇÕES**

Supervisor Eng. Nuno Miguel Tavares de Oliveira (TFP, Vinhos, S A)

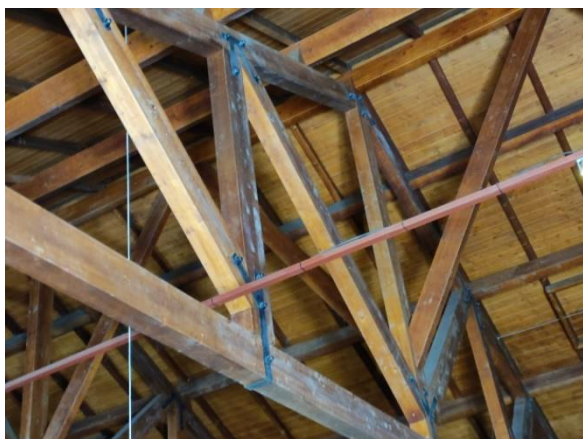
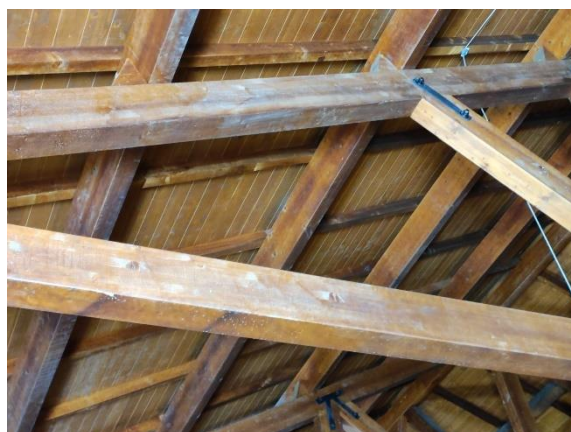
Figura 4.17 – Asna de madeira

Nas Figura 4.17 e Figura 4.16 é visível a formação de microrganismos na asna de madeira lamelada colada.
