Escolas do concelho de Matosinhos com estrutura de betão armado. Contributo para a gestão das intervenções de reparação ou de reforço.

Relatório de Estágio submetido para satisfação parcial dos requisitos do grau de
Mestre em Engenharia Civil – Ramo de Estruturas

Seleccionou-se e inspecionou-se visualmente um corpo da Escola Básica da Portela, de tipologia P3 e realizaram-se diferentes ensaios de diagnóstico. Comparam-se os respetivos resultados com os obtidos na inspeção da Escola da Amieira, do mesmo concelho e com a mesma tipologia.

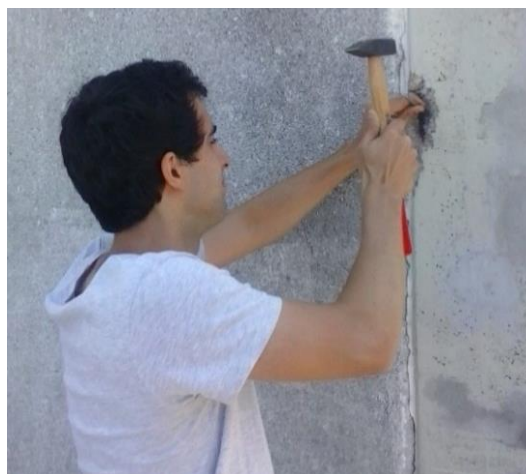
Figura 6.14 - Remoção superficial do betão.

Fase 1: realizou-se uma remoção superficial de betão no elemento estrutural Pilar G2 (Figura 6.14), na fachada poente, tendo sido possível analisar, visualmente, a armadura longitudinal; esta apresenta sinais de corrosão e um diâmetro de 16 mm.

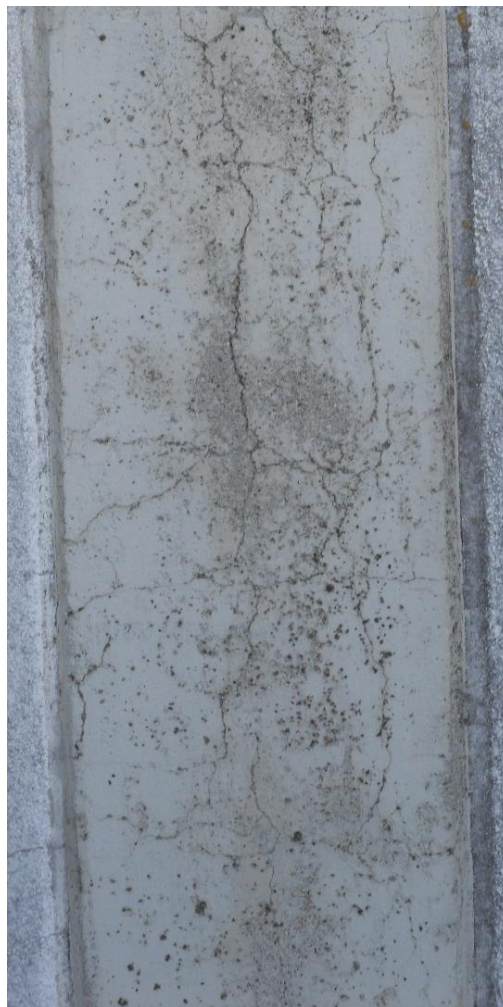
Figura 6.47 – Fissuração no Pilar F2.

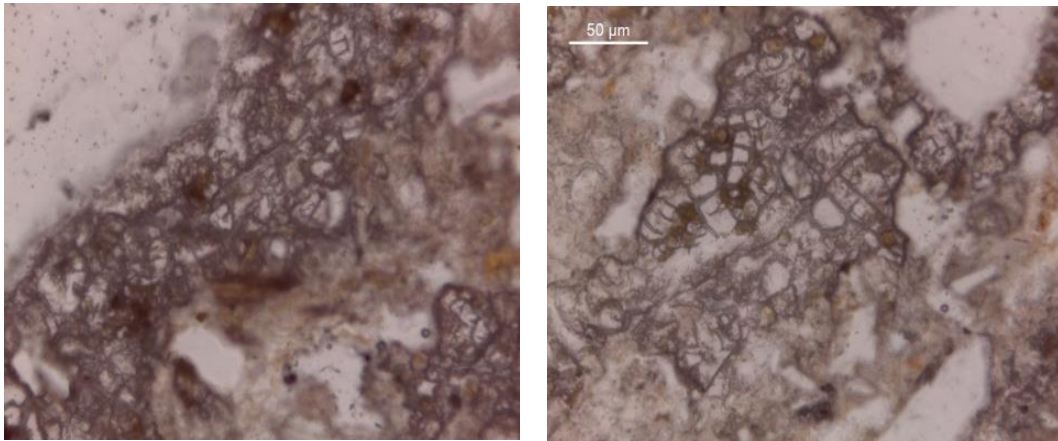
Figura 6.48 – Análise microscópica da lâmina 1. Fonte: (Fernandes, 2015).

A Lâmina 1, proveniente do interior Pilar G3 a uma profundidade de, aproximadamente, 20 cm, apresenta-se com a pasta de cimento algo heterogénea, porosa e com forte carbonatação. Alguns agregados são potencialmente reativos aos álcalis. Na pasta de cimento observa-se, localmente, um gel semelhante ao que caracteriza as reações álcalis-silica. Observam-se algumas fissuras nas partículas de agregado mas sem preenchimento por gel sílico-alcálico. Não foi detetada a presença de etringite o que significa não haver indícios de ataque por sulfatos (Figura 6.48).

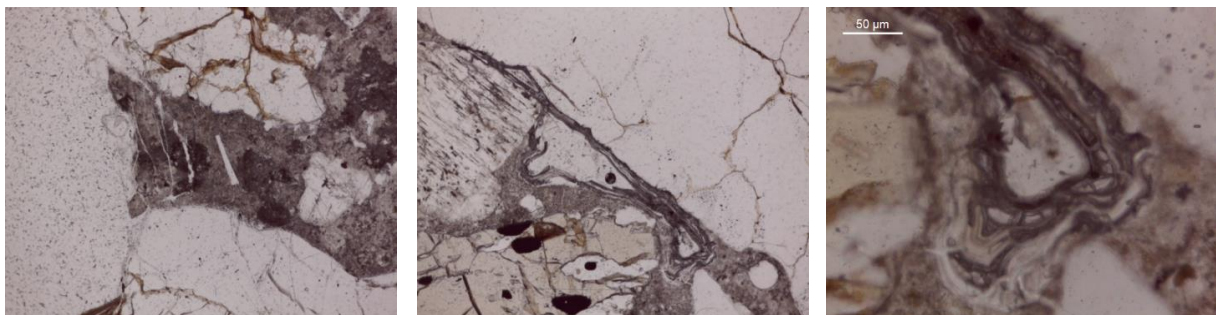
Figura 6.49 – Análise microscópica da lâmina 2. Fonte: (Fernandes, 2015).

A Lâmina 2, proveniente do Pilar G2 a uma profundidade de, aproximadamente, 20 cm, apresenta pasta de cimento densa e homogênea, com ligeira carbonatação. Alguns agregados mostram reatividade potencial aos álcalis do betão, devido à grande superfície específica dos cristais de pequena dimensão. Existem raras fissuras, finas, atravessando a pasta de cimento. Observa-se uma orla de gel num vazio irregular e na interface entre a pasta de cimento e uma partícula de quartzito. No entanto, não se observam indícios de deterioração do betão por reações álcalis-sílica ou ataque por sulfatos, atendendo a que não há fissuras associadas a esta orla de gel (Figura 6.49).

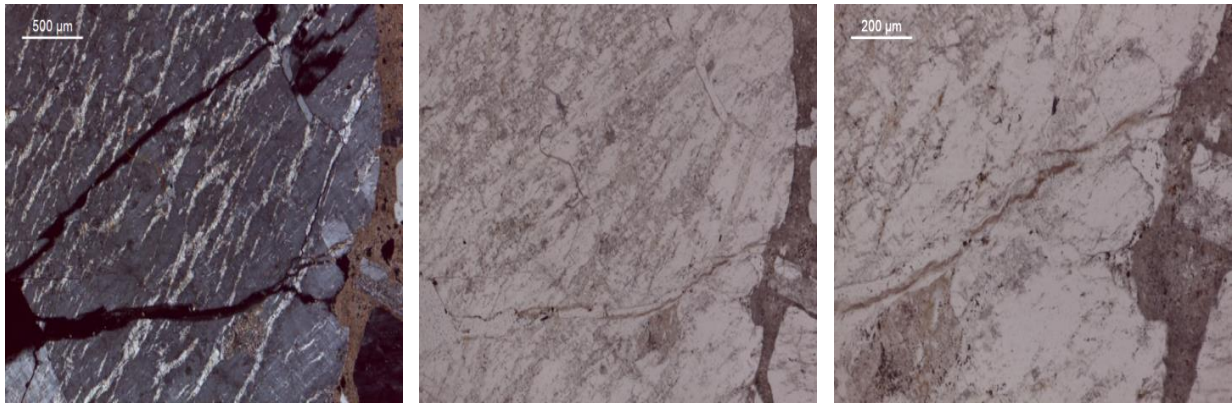
Figura 6.50 – Análise microscópica da lâmina 3. Fonte: (Fernandes, 2015).

Na Lâmina 3 observa-se o contacto entre dois tipos de pasta de cimento: uma bolsada de pasta mais escura e compacta contacta abruptamente com pasta mais clara e mais porosa, esta última muito carbonatada. Alguns agregados apresentam reatividade potencial aos álcalis. Nesta lâmina observam-se fissuras finas, sem preenchimento, atravessando a pasta de cimento e nas interfaces entre a pasta de cimento e algumas partículas de agregado. Uma partícula de agregado constituída por feldspato potássico é atravessada por fissuras. Uma das fissuras mostra uma orla acastanhada que poderá ser gel sílico-alcálico. Nesta lâmina foi ainda observada uma fissura que atravessa uma partícula de xisto, alinhando-se com os planos de foliação e estendendo-se para a pasta de cimento. Este tipo de fissuras é comum em reações álcalis-sílica com xistos. No entanto, não se observou formação de gel sílico-alcálico (Figura 6.50).

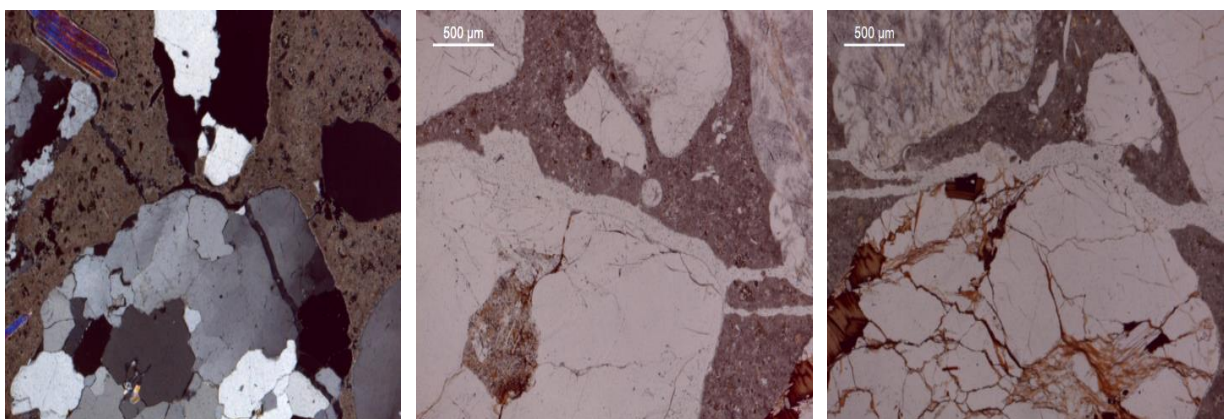
Figura 6.51 – Análise microscópica da lâmina 4. Fonte: (Fernandes, 2015).

Na Lâmina 4 observa-se pasta de cimento compacta e homogénea, com indícios de carbonatação. Alguns agregados possuem características que estão associadas a reatividade potencial aos álcalis. Nesta lâmina observam-se numerosas fraturas na pasta de cimento. São fraturas mais largas do que as existentes na lâmina 3. Estas fraturas estendem-se pela pasta e marcam as interfaces entre as partículas de agregado e a pasta de cimento. Uma das fraturas atravessa uma partícula de agregado e desenvolve-se paralelamente a outra fissura na pasta de cimento. Embora numerosas, as fraturas não mostram preenchimento (Figura 6.51).

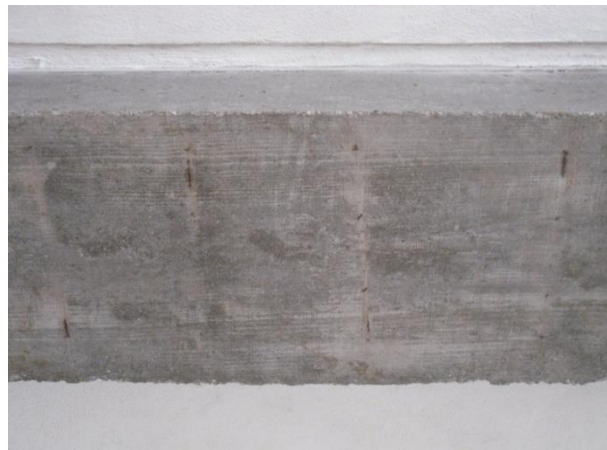
Fotografia nº: 9387

Caracterização da anomalia			Consequência	Função	Estado de Conservação
Natureza	Desenvolvimento	Extensão			
0	Pouco grave	Limitado e estável	<50% do admissível	Local	Cumprir função
1	Grave	Significativo ou em evolução	>50% do admissível	Global	Não cumpre função

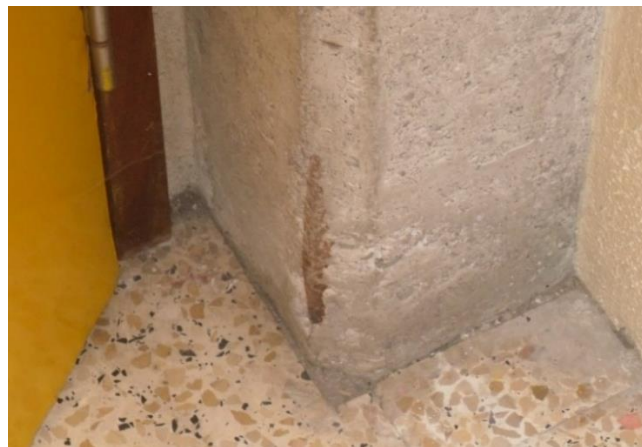
Fotografia nº: 9428

Caracterização da anomalia				Consequência	Função	Estado de Conservação
Natureza	Desenvolvimento	Extensão				
0	Pouco grave	Limitado e estável	<50% do admissível	Local	Cumpre função	0
						1
						2
1	Grave	Significativo ou em evolução	>50% do admissível	Global	Não cumpre função	3
						4
						5

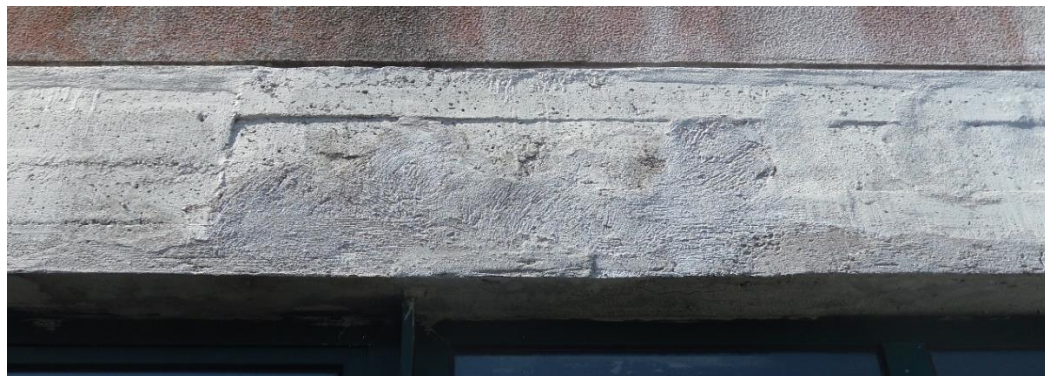
Esquema	
Fotografia nº: 9217	Vista: Exterior – Fachada norte

Caracterização da anomalia			Consequência	Função	Estado de Conservação
Natureza	Desenvolvimento	Extensão			
0	Pouco grave	Limitado e estável	<50% do admissível	Local	Cumprir função
1	Grave	Significativo ou em evolução	>50% do admissível	Global	Não cumpre função

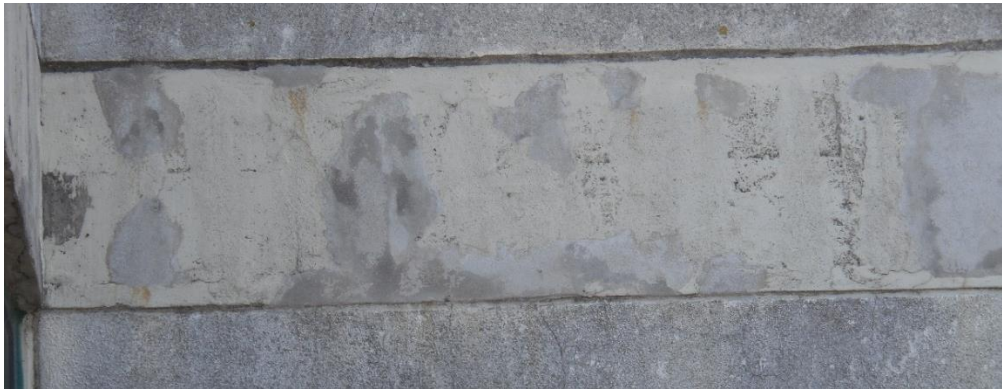
Fotografia nº: 9296 **Vista:** Exterior - Fachada poente

Caracterização da anomalia			Consequência	Função	Estado de Conservação
Natureza	Desenvolvimento	Extensão			
0	Pouco grave	Limitado e estável	<50% do admissível	Local	Cumprir função
1	Grave	Significativo ou em evolução	>50% do admissível	Global	Não cumpre função

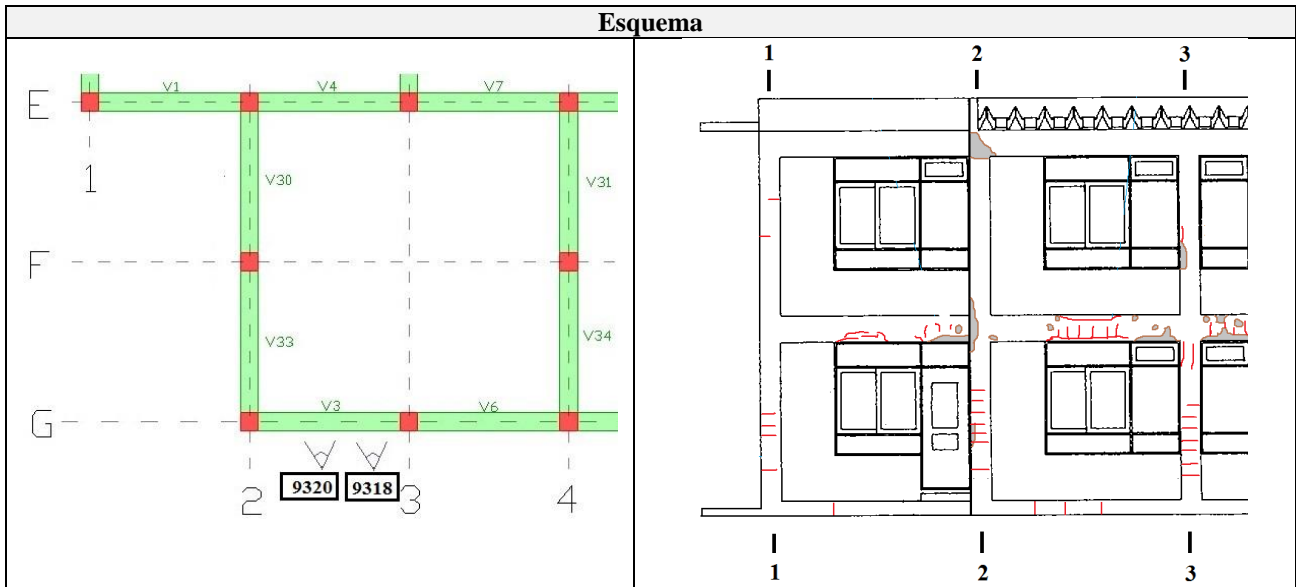
Fotografia nº: 9319 **Vista:** Exterior – Fachada Sul

Fotografias nº:	9319;9320	Causa provável:	Retração do betão
Anomalia:	Fissuração vertical

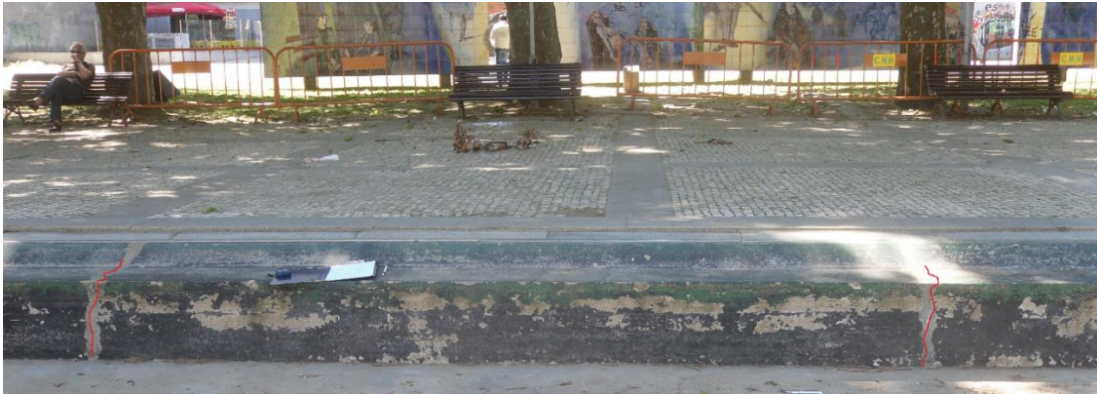
Figura 4 - Murete a Este. Fissuração, desgaste de pintura e betão.

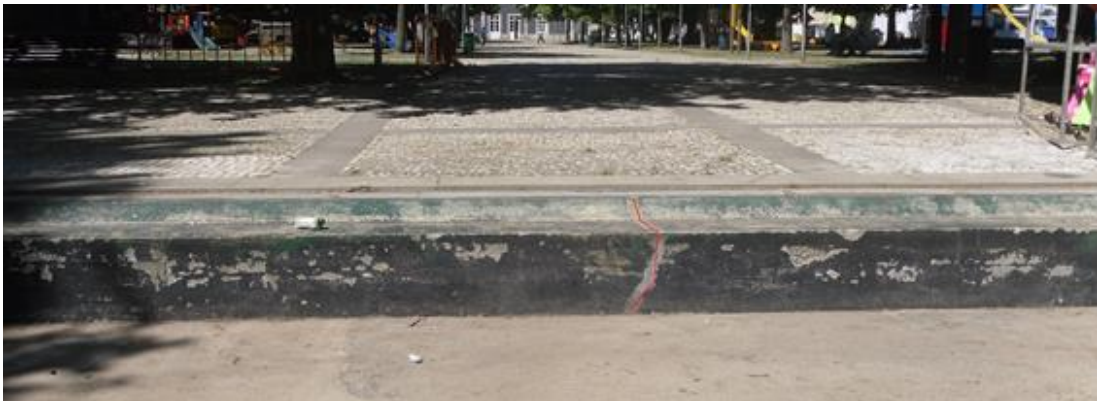
Figura 5 - Murete a Sul. Fissuração, desgaste de pintura e betão.

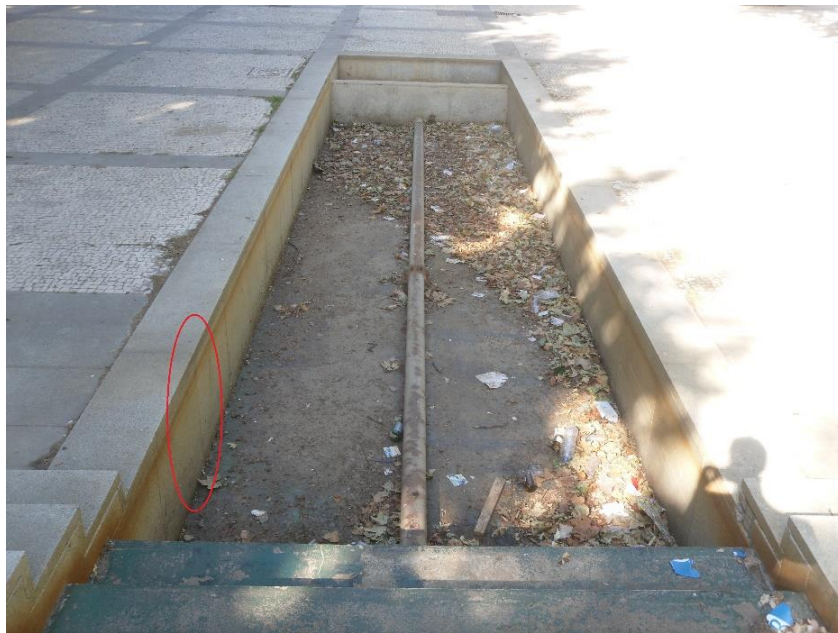
Figura 7 - Juntas de placas de Granito com falta de material.

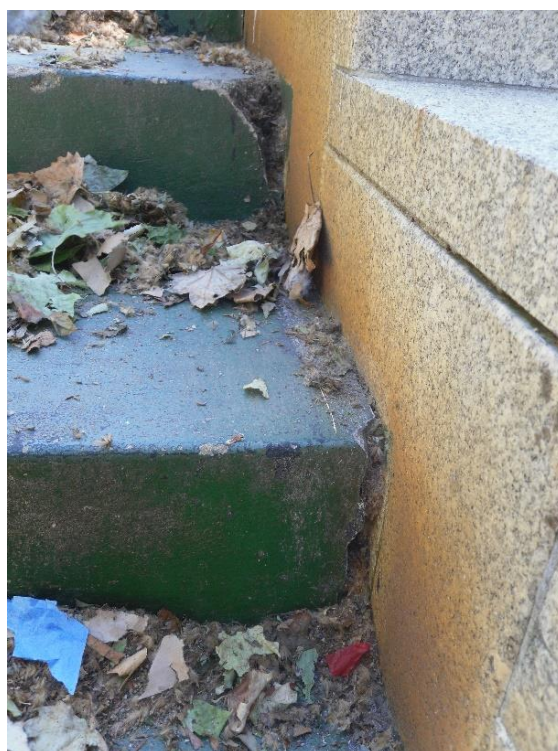
Figura 10 – Escadas, degradação do betão.
