ESTUDO DE PROBLEMAS DE CORROSÃO EM CABOS DE AÇO ZINCADO

FELISMINO DE BRITO VIANA

Outubro de 2015

Dissertação apresentada ao Instituto Superior de Engenharia do Porto para cumprimento dos requisitos necessários à obtenção do grau de Mestre em Engenharia Mecânica, realizada sob a orientação do Doutor Francisco José Gomes da Silva, Professor Adjunto do Departamento de Engenharia Mecânica do ISEP e co-orientação do Doutor Raul Duarte Salgueiral Gomes Campilho, Professor Adjunto do Departamento de Engenharia Mecânica do ISEP

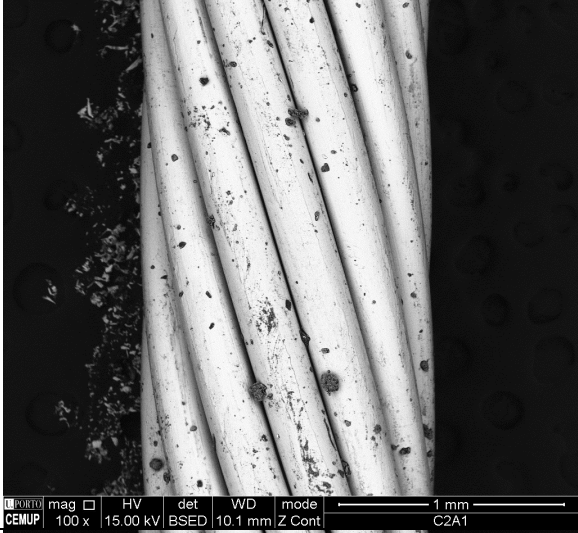
<ul style="list-style-type: none"> • Os fios apresentam uma textura uniforme, sem o sulco observado no cabo 1. • As manchas escuras serão analisadas posteriormente, apresentando C. • O cabo não apresenta vestígios de corrosão nesta área.
3

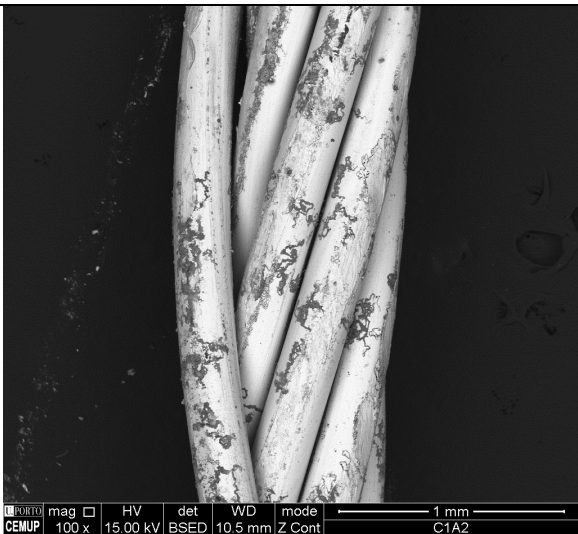
<ul style="list-style-type: none"> • Foram detetados sinais de início de corrosão, que correspondem a formações de óxido de zinco (ZnO) (áreas mais escuras). • Os sulcos detetados na área 1 (tabela 2) continuam presentes.
2

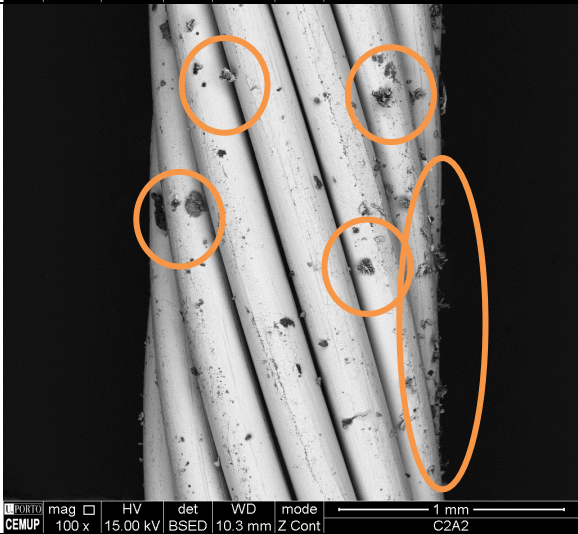
<ul style="list-style-type: none"> • Ao contrário do cabo 1, o cabo 2 não apresenta sinais de início de corrosão na mesma área. Contudo, aparecem pequenos resíduos que correspondem à formação de pequenos agregados de ZnO.
3

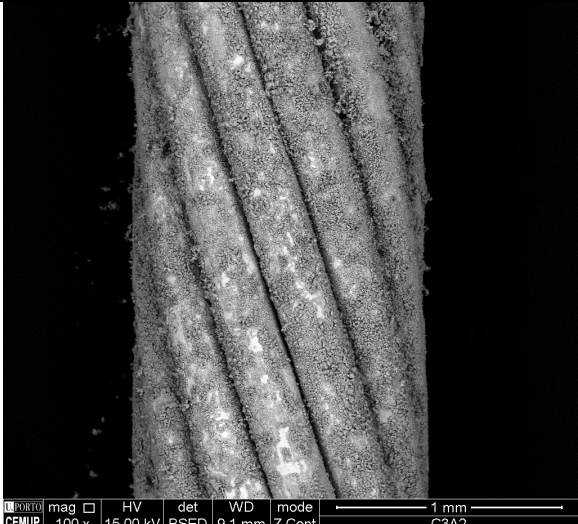
<ul style="list-style-type: none"> • Ao contrário do cabo precedente na mesma área, o cabo 3 apresenta uma formação fina e dispersa de ZnO, uniformemente distribuída em torno de todos os fios.

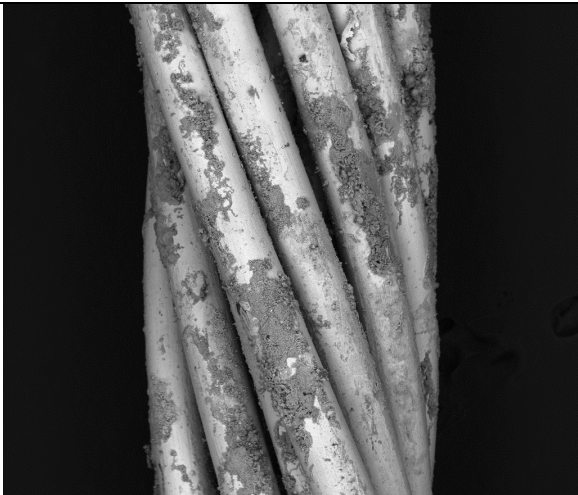
<ul style="list-style-type: none"> • São facilmente identificados fortes sinais de corrosão na superfície dos fios, apresentando uma distribuição aleatória. • Trilhos com menos efeito na película de ZnO apresentada nesta área

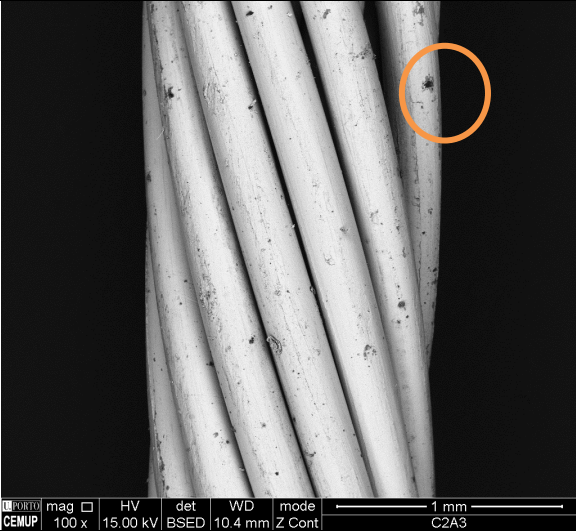
<ul style="list-style-type: none"> • O cabo 2 apresenta novamente uma superfície limpa, sendo apenas observados alguns pontos escuros que correspondem a áreas ricas em carbono, sendo impossível de determinar se são originadas pelo lubrificante.
3	 	<ul style="list-style-type: none"> • Os fios da área 3 do cabo 3 apresentam uma morfologia muito semelhante à da área 2 do mesmo cabo. No entanto, a concentração de ZnO na área 3 aparenta ser ligeiramente inferior à da área 2.

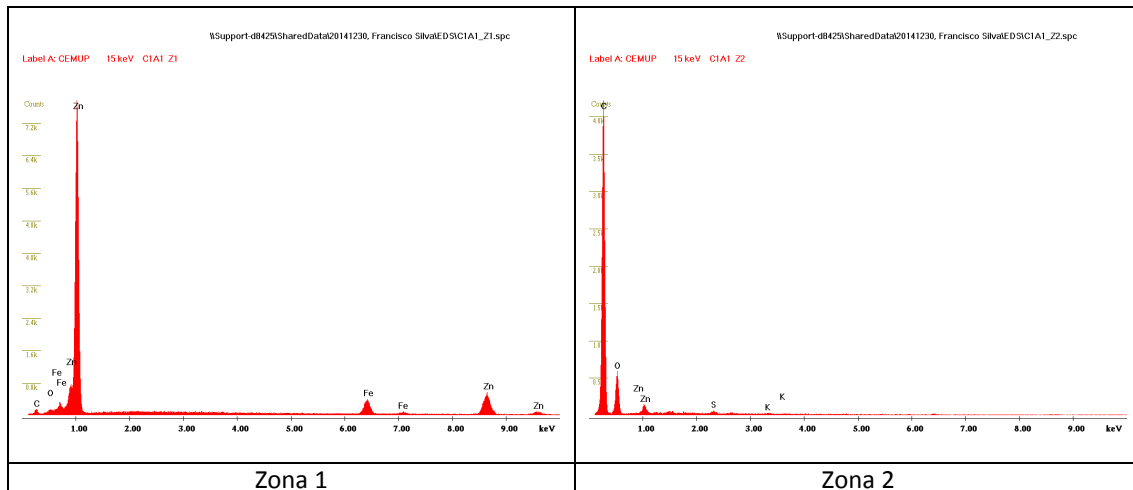
As áreas em relevo na figura 16 correspondem à microanálise exposta abaixo. As análises foram efetuadas com um potencial de feixe de 15 kV. Como pode ser observado na figura 17, a Zona 1 corresponde claramente ao revestimento dos fios (Zn), ao passo que a Zona 2 pode corresponder a um lubrificante ou substância de polímero, devido ao pico elevado de carbono que pode ser observado na figura 17 (lado direito).

Figura 17– Microanálises das áreas escuras do cabo 1, área 1, correspondentes à figura 3

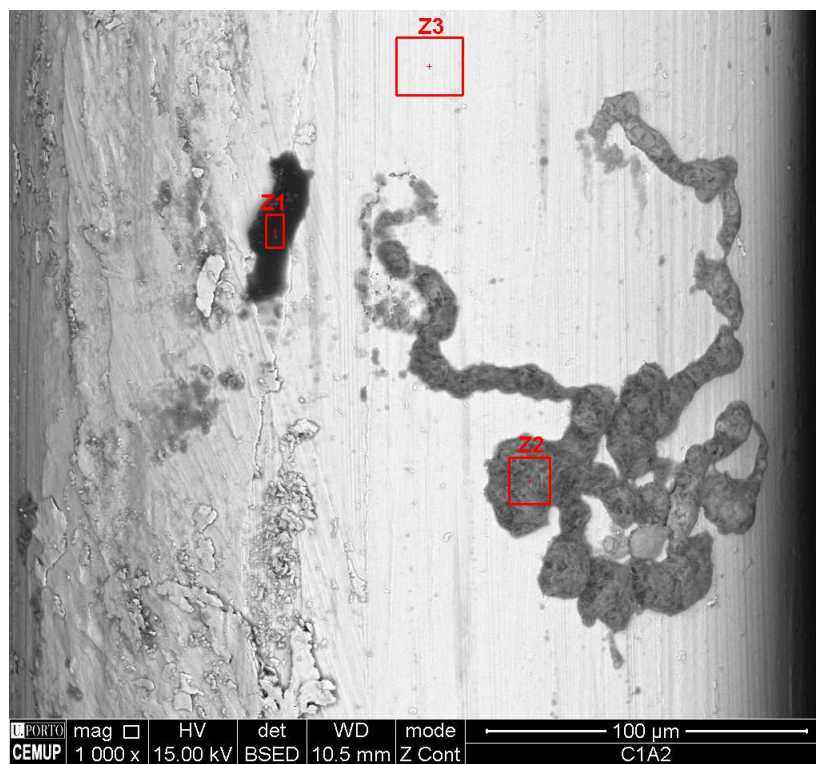
Figura 18 – Cores e morfologias diferentes no cabo 1, área 2

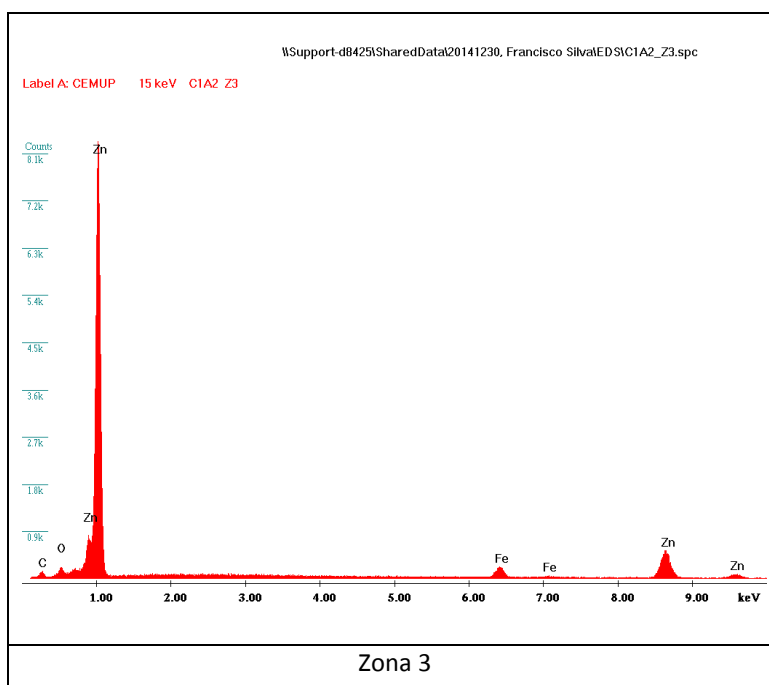
As imagens seguintes pretendem identificar o conteúdo de cada zona em destaque na figura 18. A Zona 3 corresponde ao revestimento de Zn sem qualquer outra substância ou produto a cobri-lo, como pode ser visto no espectro da figura 19. A presença de Fe no centro do espectro provém do substrato (fio de aço), devido à forte energia utilizada no feixe de eletrões (15 keV).

Figura 19 – Microanálise correspondente à Zona 3 da Figura 18.

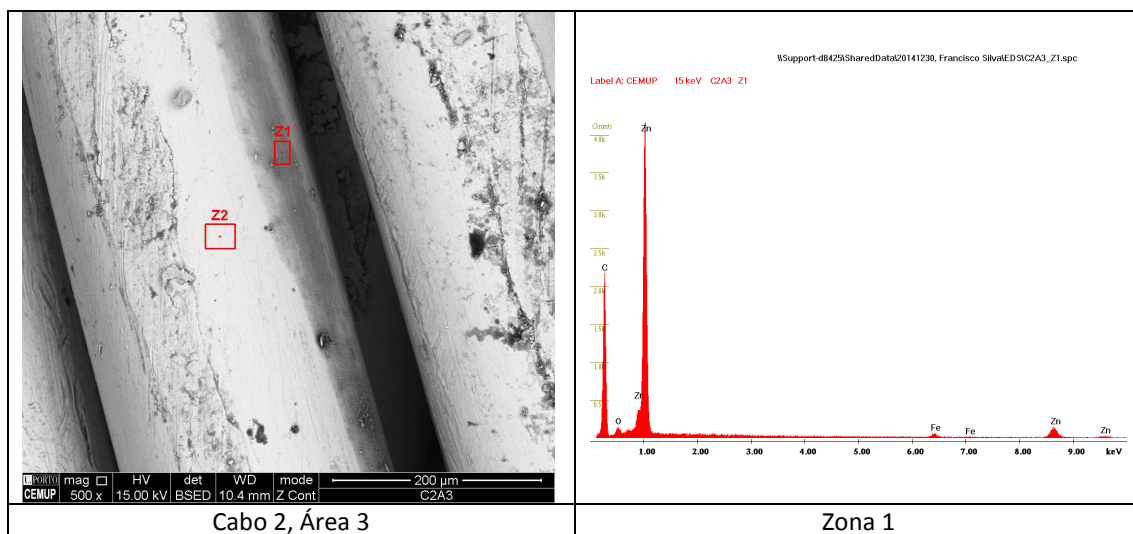
Em alguns casos, a presença de substâncias escuras é mais intensa e contínua, como demonstrado na imagem seguinte, mas esta ocorrência é pontual.

Figura 29 – Vasta zona escura no cabo 2, área 3

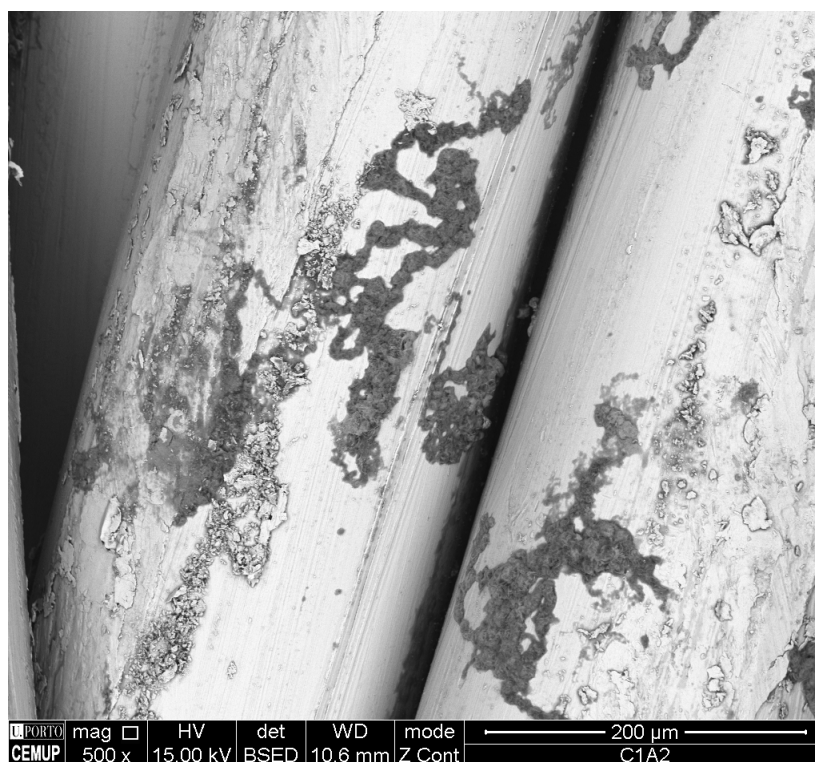
Na figura 30 pode ser vista a fase inicial de formação de ZnO (cabo 1, área 2) permitindo observar que não existem zonas preferenciais de formação.

Figura 30– Fase inicial da formação de ZnO

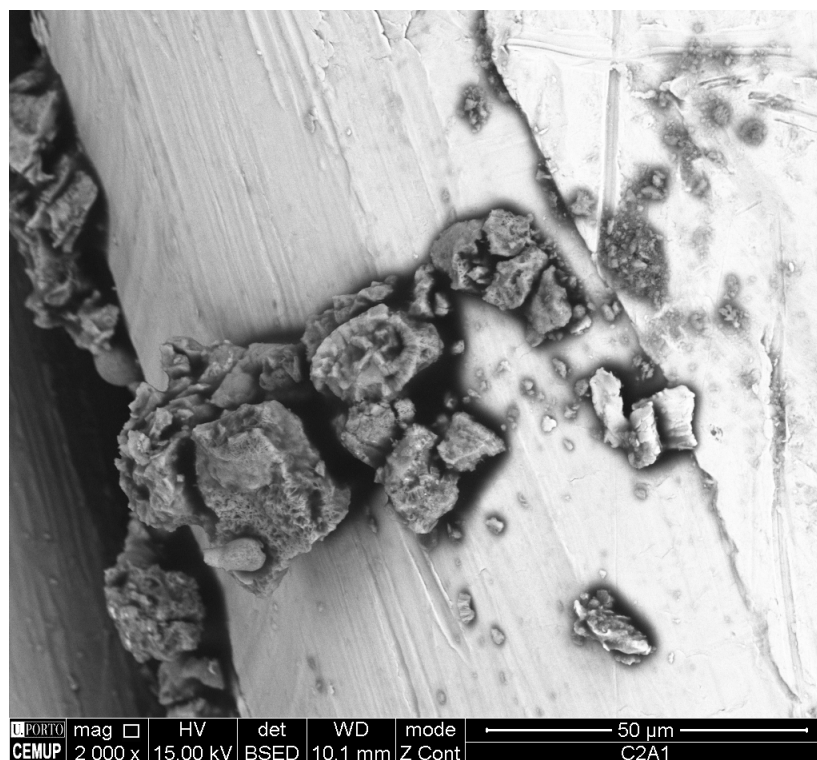
Figura 31 – Fase intermédia da formação de ZnO (cabo 2, área 1)

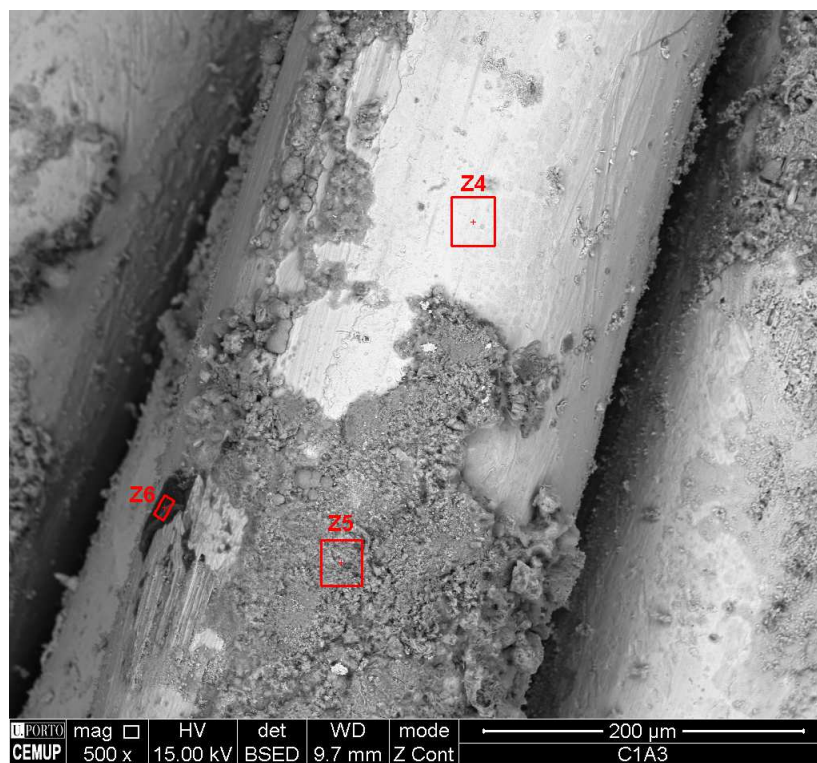
Figura 32 – Fase intermédia da formação de ZnO (cabo 1, área 3)

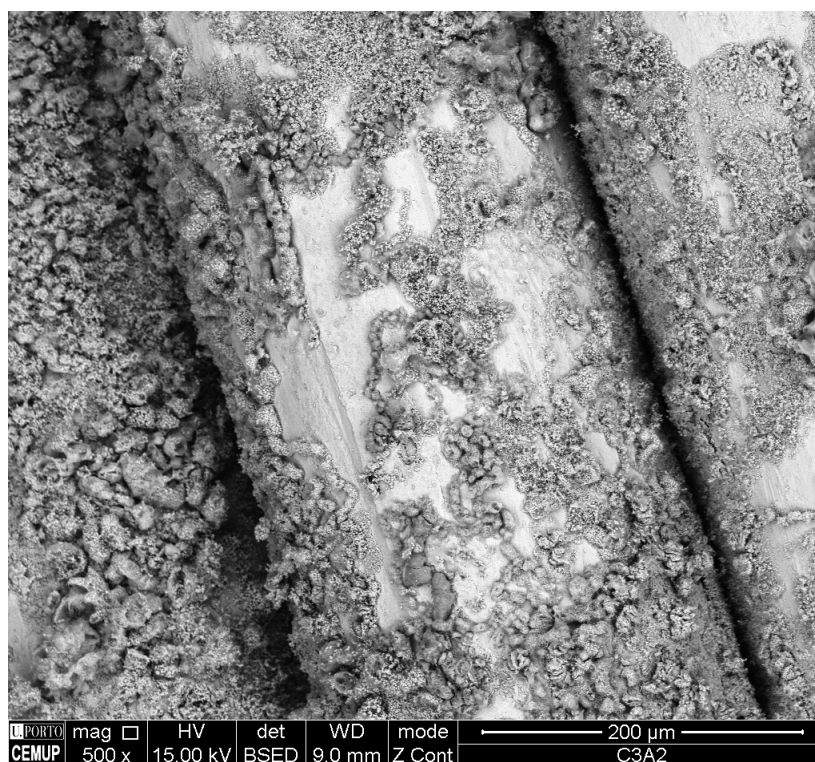
Figura 33– Estado quase generalizado de formação de ZnO (cabo 3, área 2)

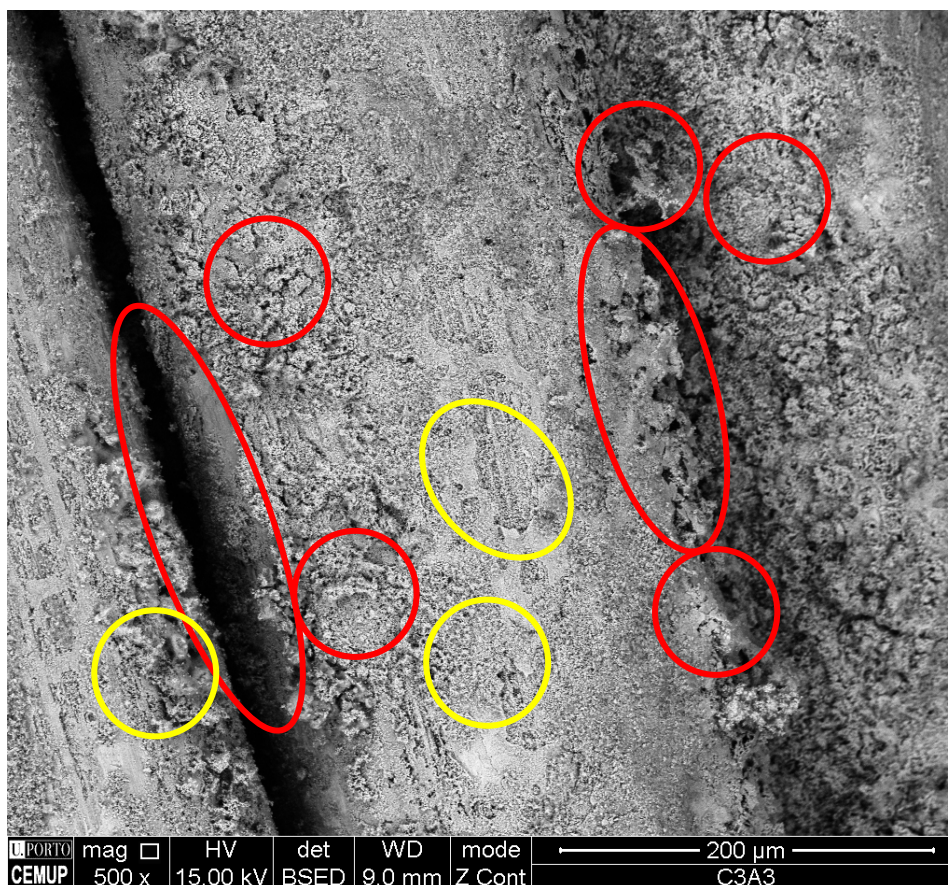
zonas onde a nucleação de ZnO começou primeiro, desenvolveram-se agregados maiores, tal como os mostrados no interior das figuras vermelhas.

Figura 34 – Fase de formação generalizada de ZnO (cabo 3, área 3)

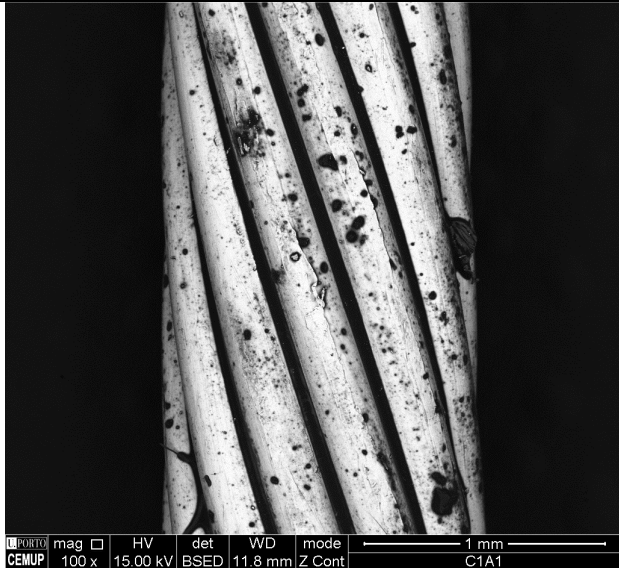
<ul style="list-style-type: none"> • O cabo apresenta uma forma regular com áreas escuras entre fios, onde o lubrificante se encontra retido; • Podem ser observadas manchas escuras em alguns fios, analisadas mais tarde no presente relatório.
2

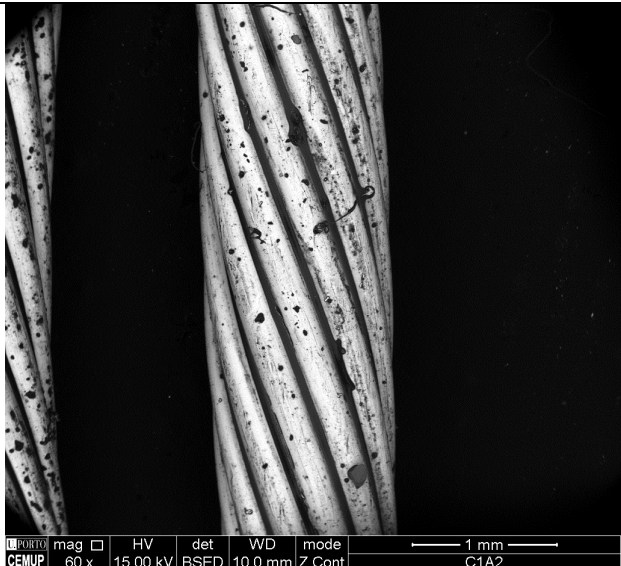
<ul style="list-style-type: none"> O aspeto do cabo 1 na zona 2 também é muito semelhante ao aspeto da zona 1.

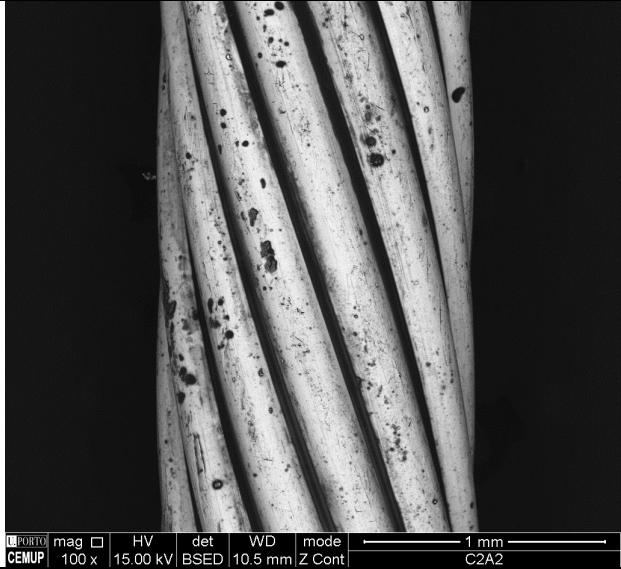
<ul style="list-style-type: none"> • Além disso, a área 2 repete o mesmo padrão apresentado pelo cabo 2 na área 1.
3

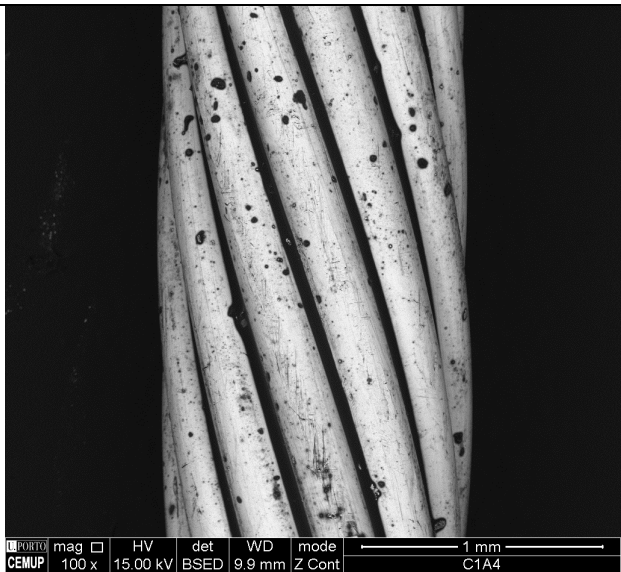
<ul style="list-style-type: none"> • O padrão geral apresentado por esta área é bastante semelhante aos outros relativamente às áreas 1, 2 e 3 do mesmo cabo.
2
