Mestrado em Tecnologias e Gestão das Construções

Análise de Tecnologias de Impermeabilização
e Isolamento em Reabilitação da Envoltante
de Edifícios

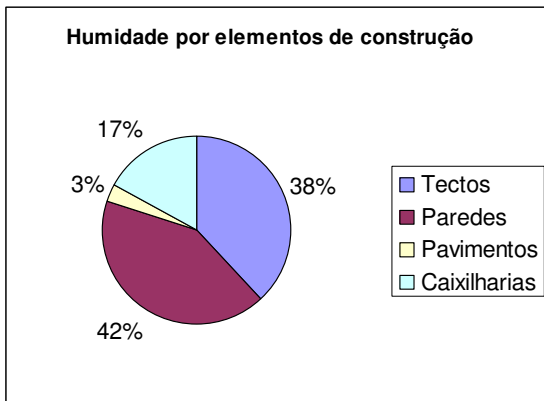
Gráfico 1- Humidade por elementos de Construção

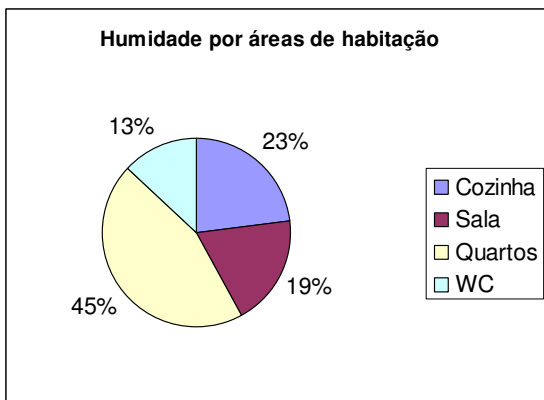
Gráfico 2- Humidade por áreas de habitação

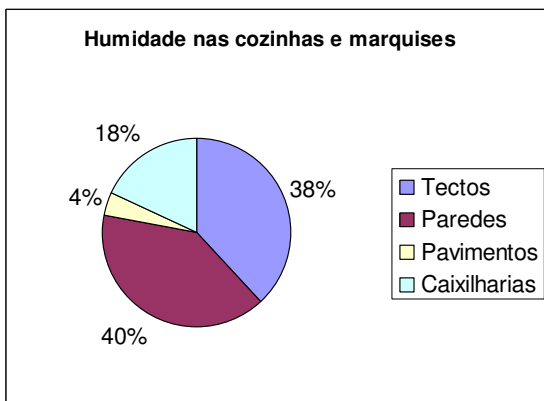
Gráfico 3- Humidade nas cozinhas e marquises

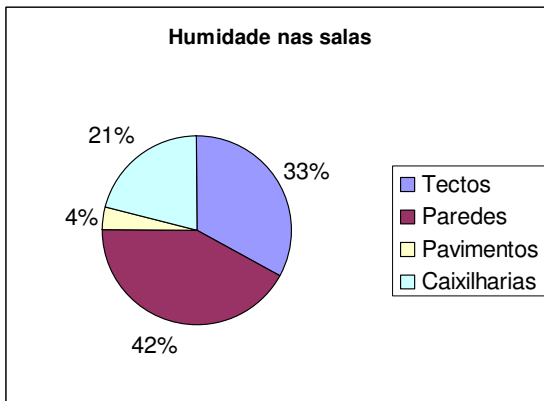
Gráfico 4- Humidade nas salas

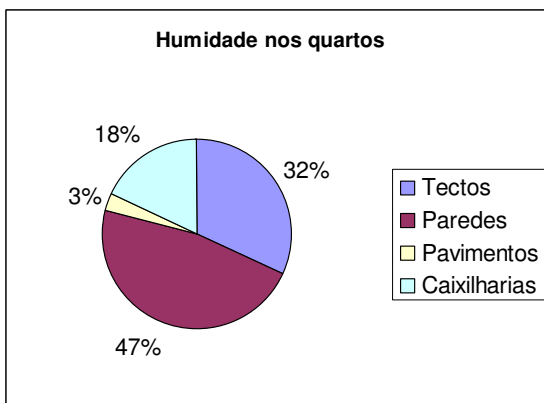
Gráfico 5- Humidade nos quartos

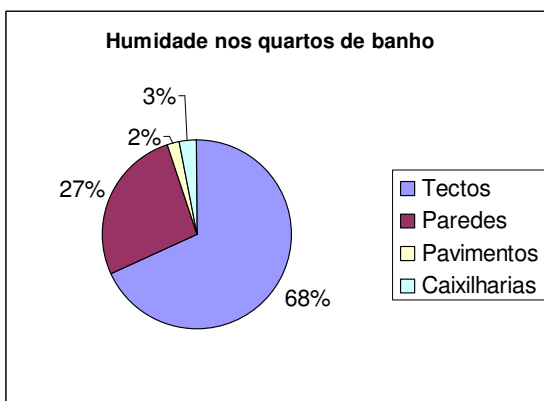
Gráfico 6- Humidade nos quartos de banho

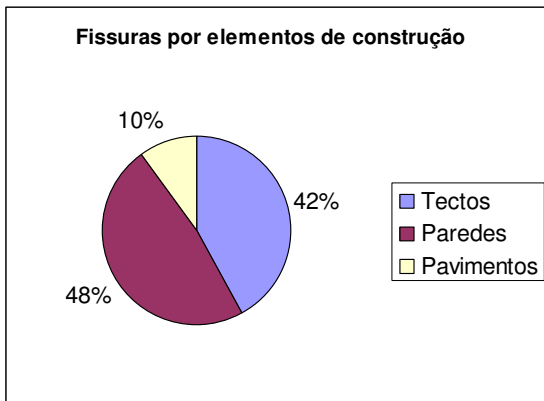
Gráfico 7- Fissuras por elementos de Construção

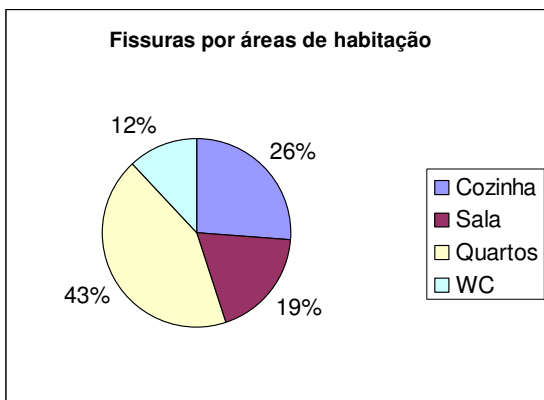
Gráfico 8- Fissuras por áreas de habitação

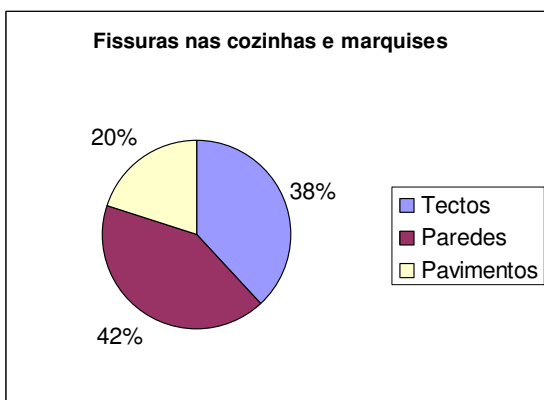
Gráfico 9- Fissuras nas cozinhas e marquises

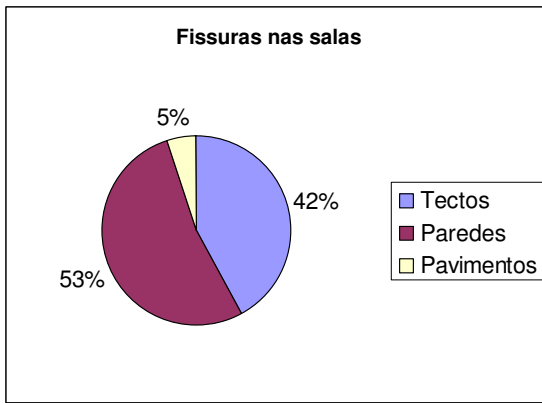
Gráfico 10- Fissuras nas salas

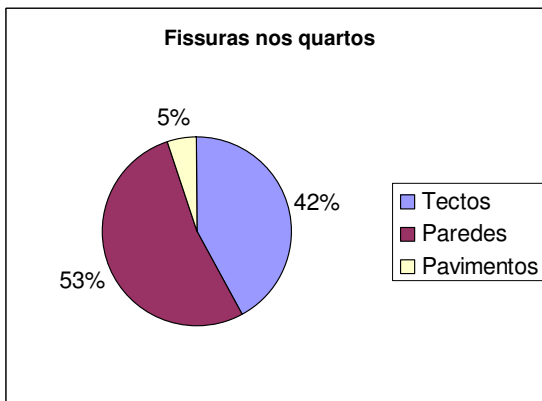
Gráfico 11- Fissuras nos quartos

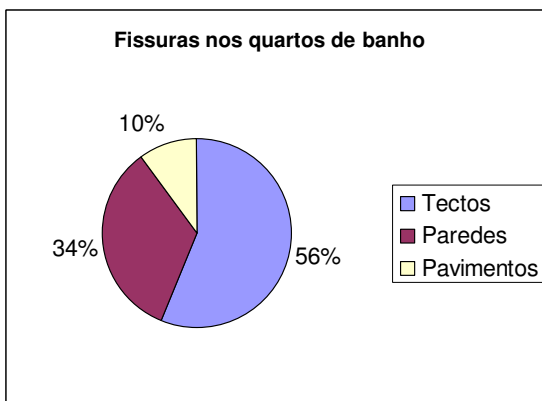
Gráfico 12- Fissuras nos quartos de banho

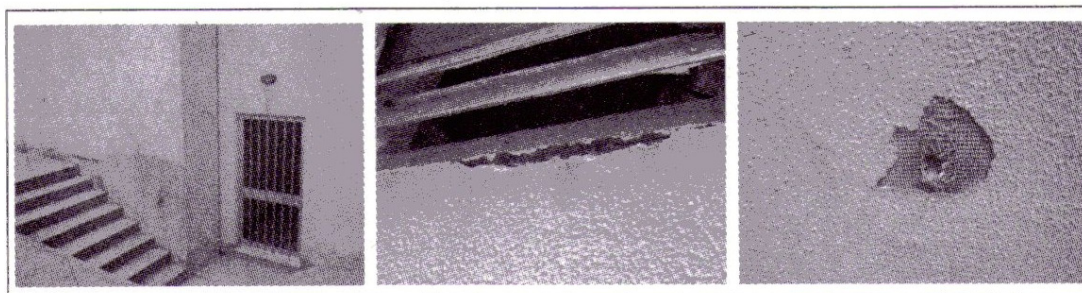
Figura 14 - Ficha de reabilitação relativa à fissuração dispersa do reboco [2]

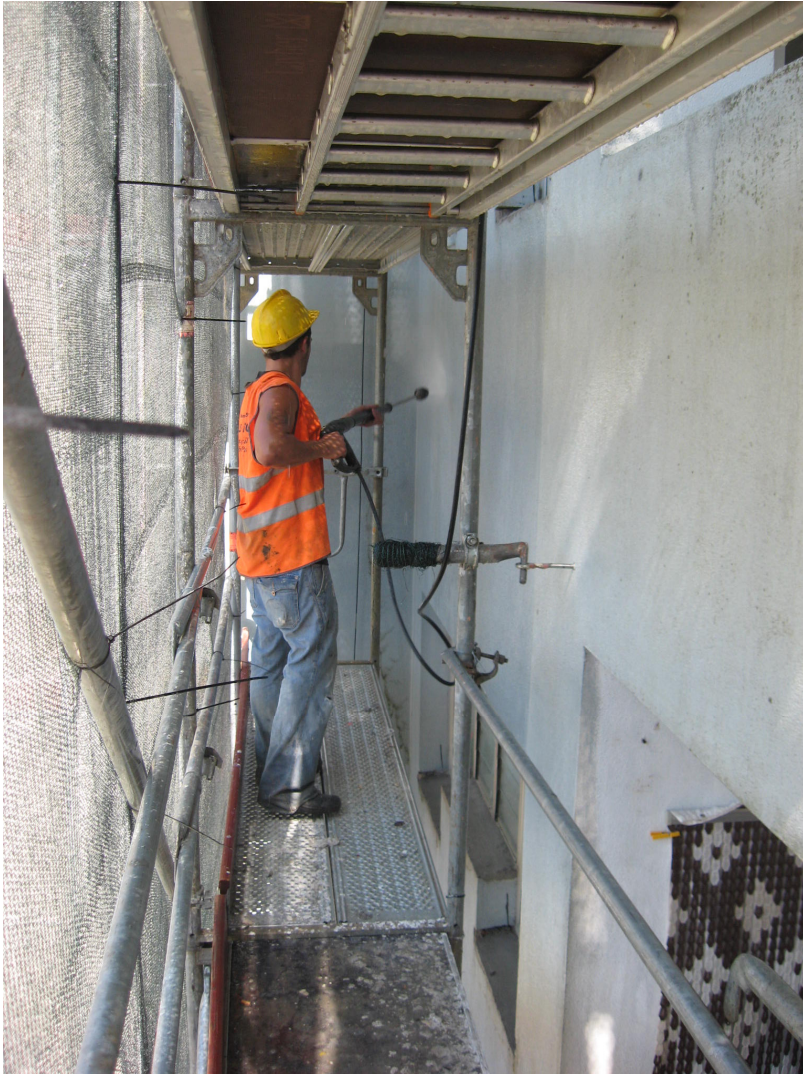
Figura 17 - Lavagem com jacto de água a alta pressão, das superfícies dos edifícios de Vila d'Este
