INSPEÇÃO E DIAGNÓSTICO DE EDIFÍCIOS DE BETÃO ARMADO: ESTUDO E APLICAÇÃO A UM CASO PRÁTICO

MARA ALEXANDRA ALONSO FÉLIX

Dissertação submetida para satisfação parcial dos requisitos do grau de

Mestre em Engenharia Civil – Ramo de Estruturas

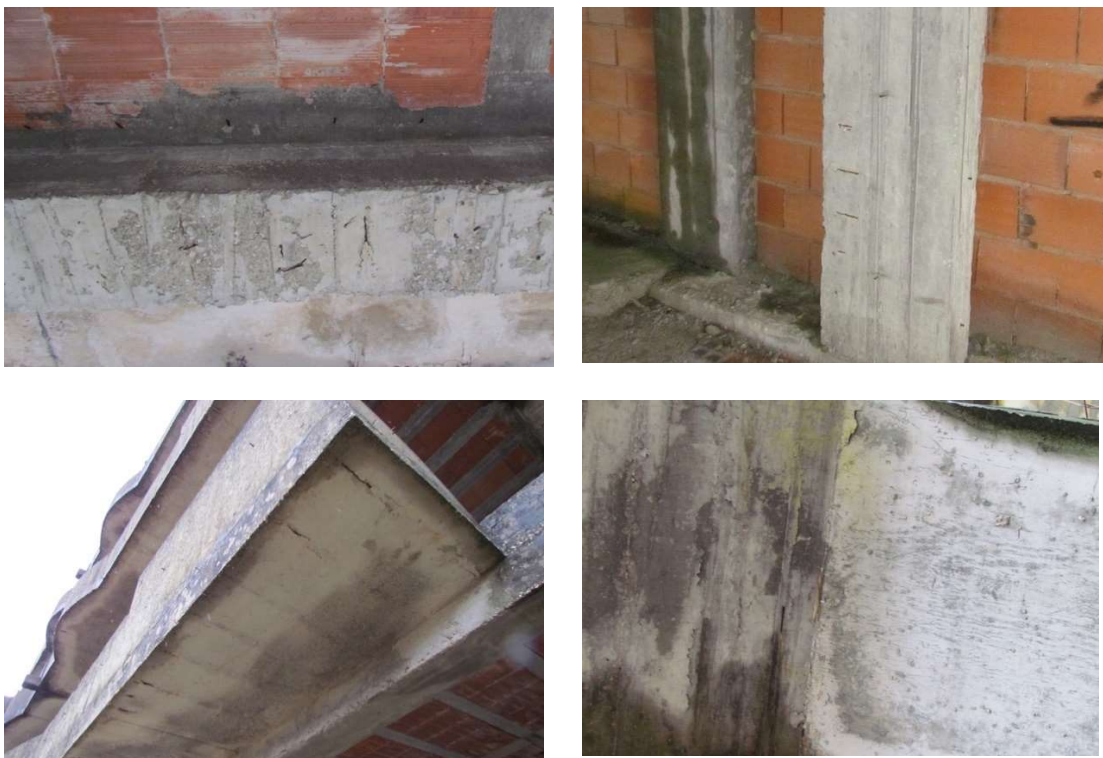
Figura 6.8 – Delaminação pontual do betão em vigas, pilares e lajes.

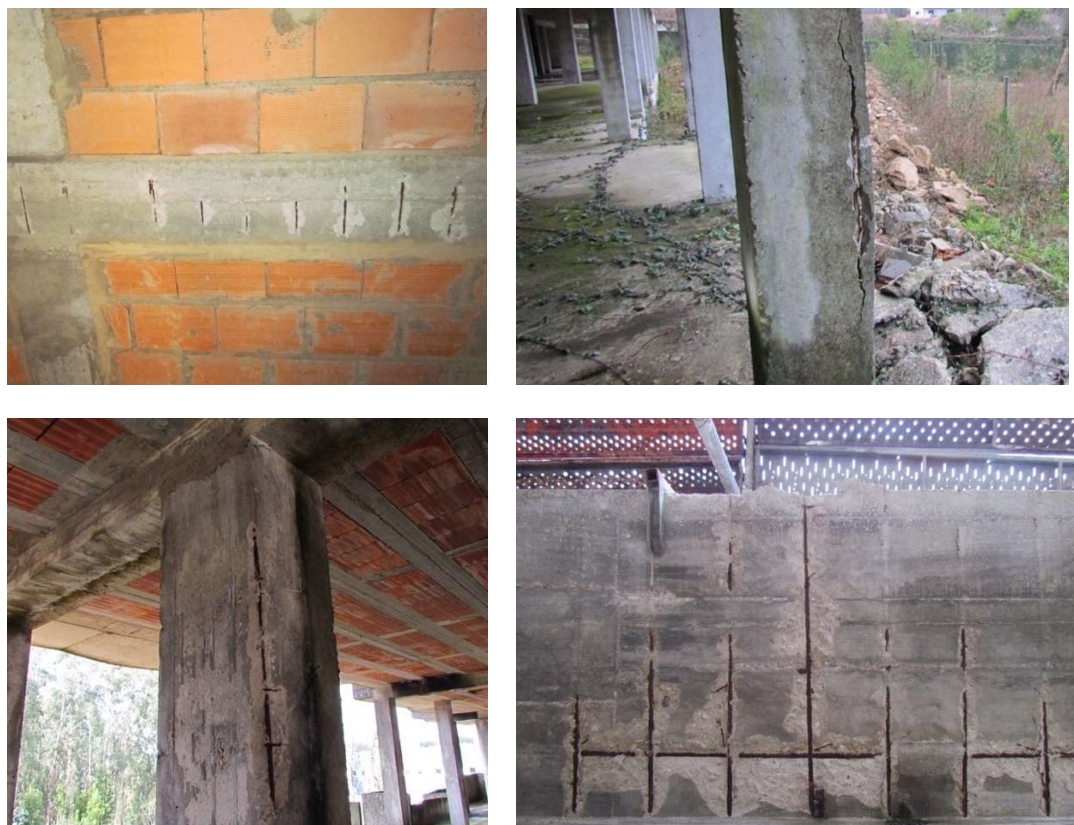
Figura 6.9 – Delaminação extensa do betão em pilares, vigas e lajes.

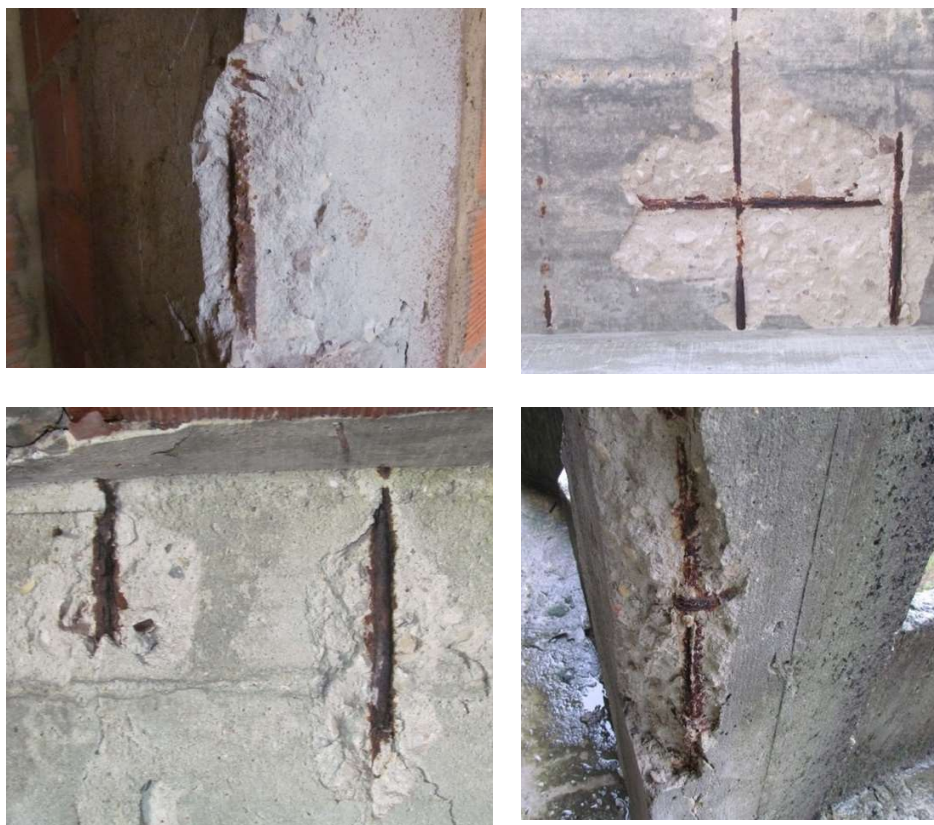
Figura 6.10 – Corrosão da armadura com perda de secção.

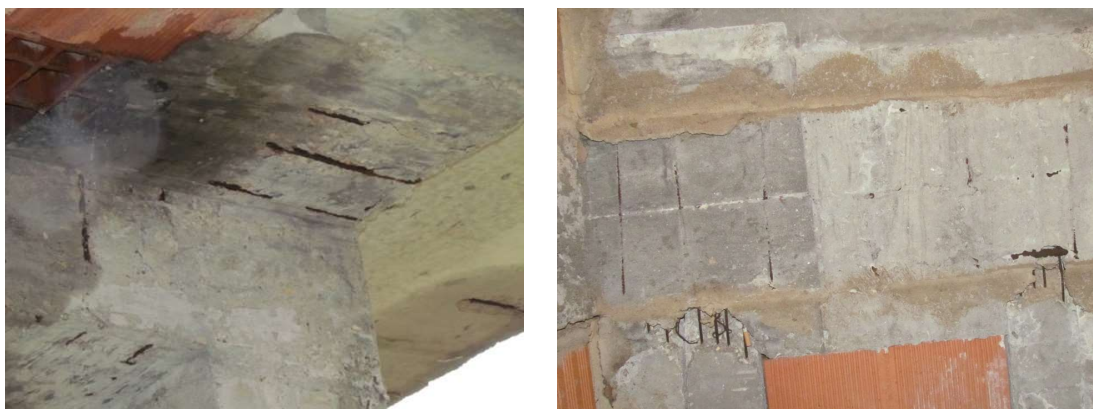
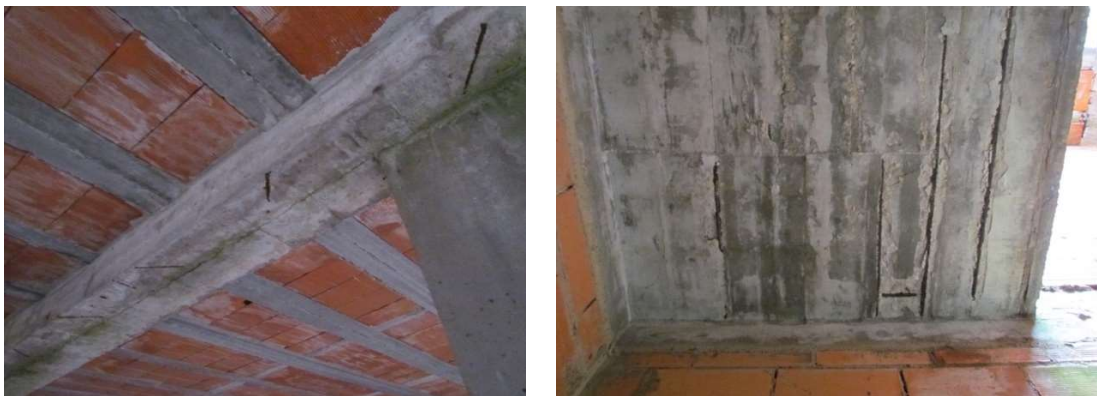
Figura 6.11 – Armadura à vista sem recobrimento em lajes e vigas.

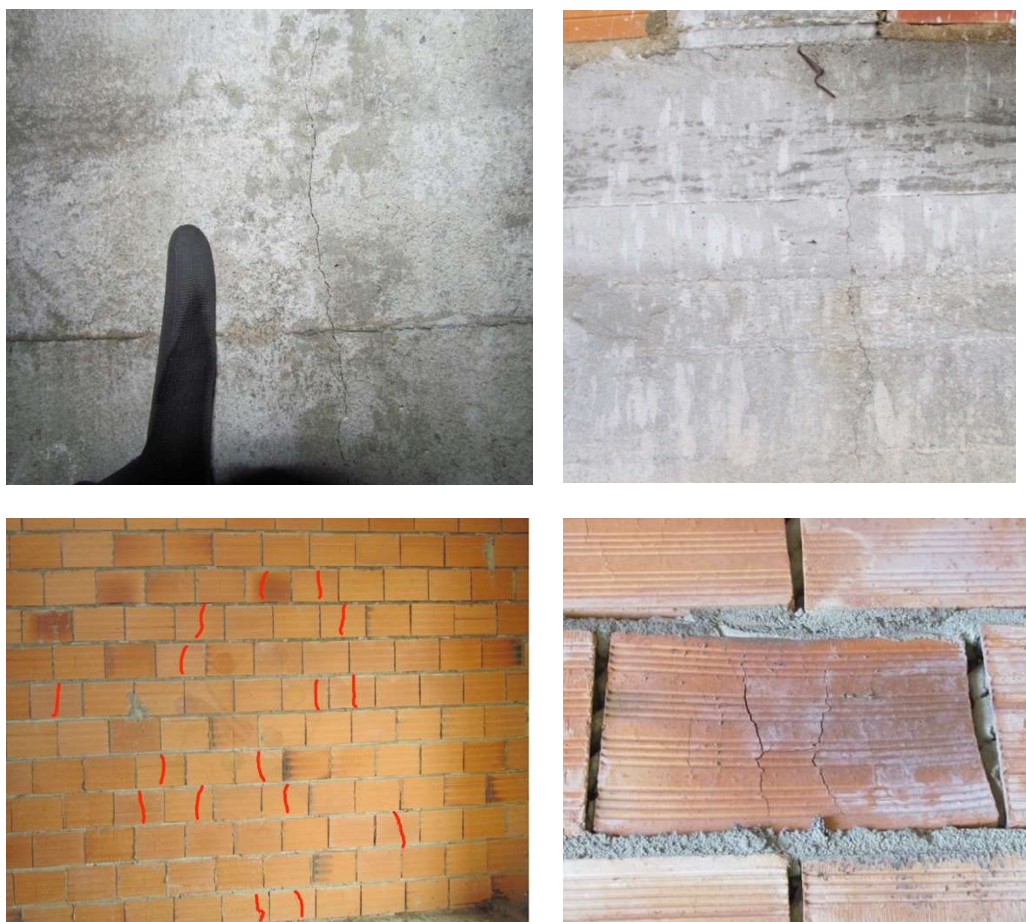
Figura 6.12 - Fendilhação em parede de contenção e alvenarias.

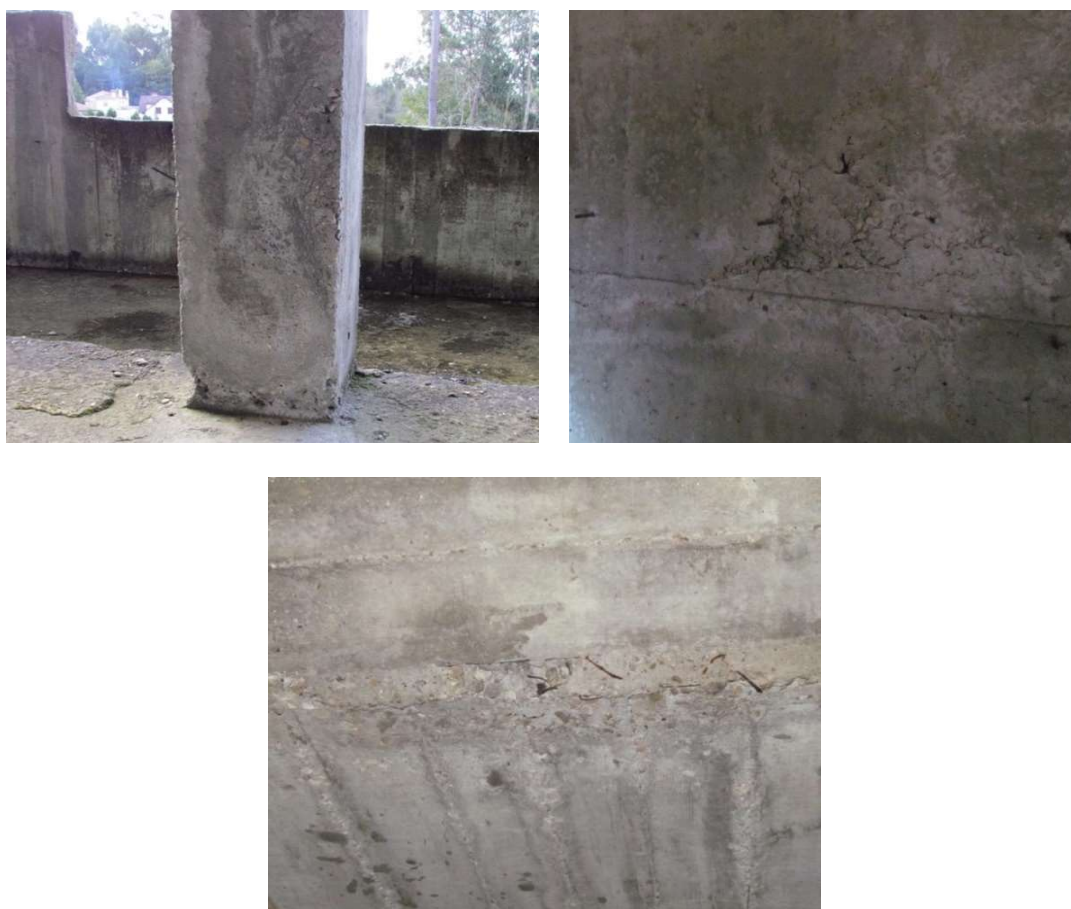
Figura 6.13 – Vazios, ninhos de brita e porosidade em pilares, vigas e paredes.

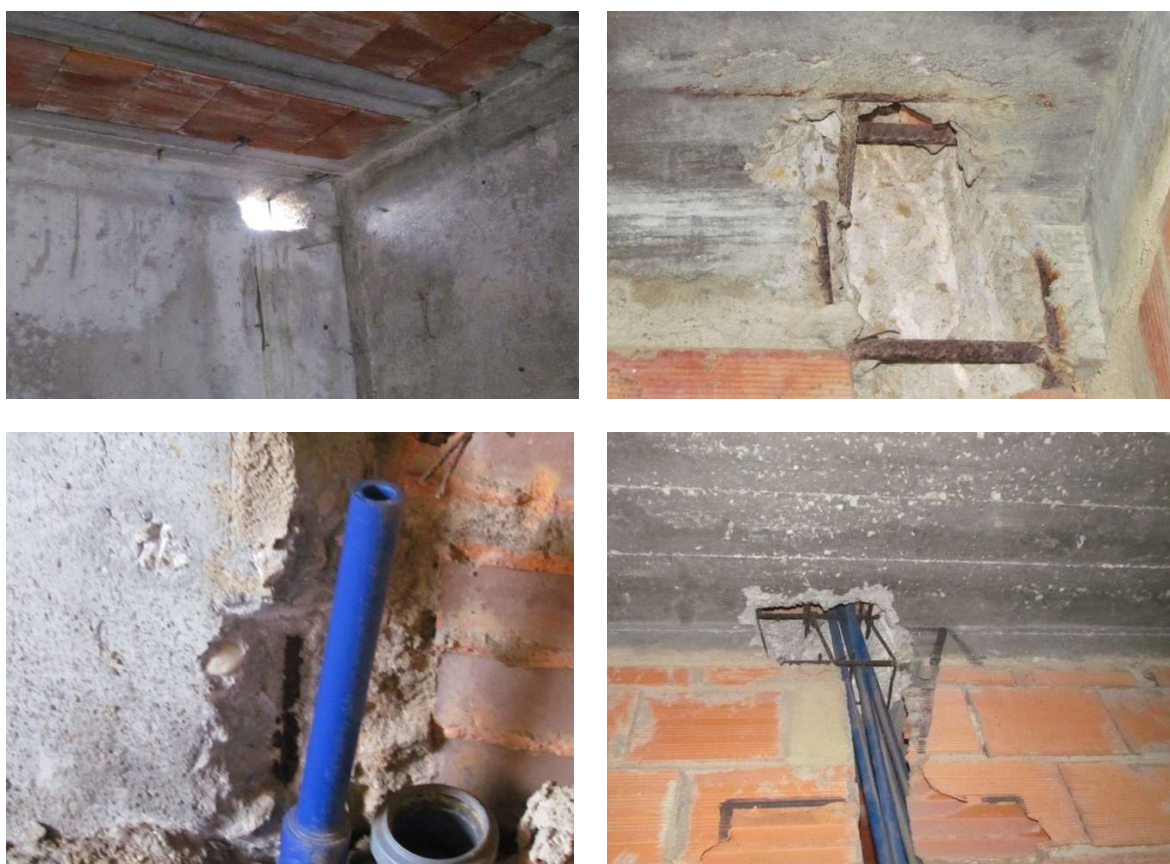
Figura 6.16 – Aspeto construtivo com interferência na durabilidade.

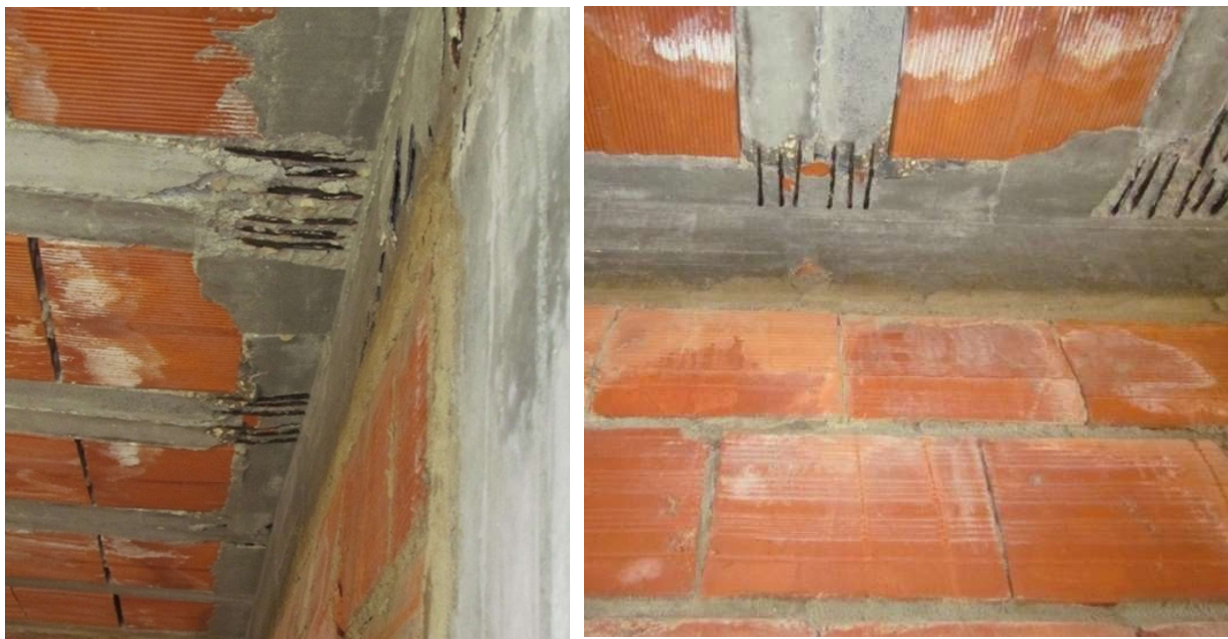
Figura 6.17 – Rotura de vigotas junto aos apoios.
