# **Reabilitação de Edifícios de Habitação Multifamiliar na Baixa do Porto – Estudo de Casos**

Nuno Filipe da Costa Amaral

Relatório de Estágio para a obtenção do grau de Mestre em  
Engenharia Civil – Construções

Outubro 2014

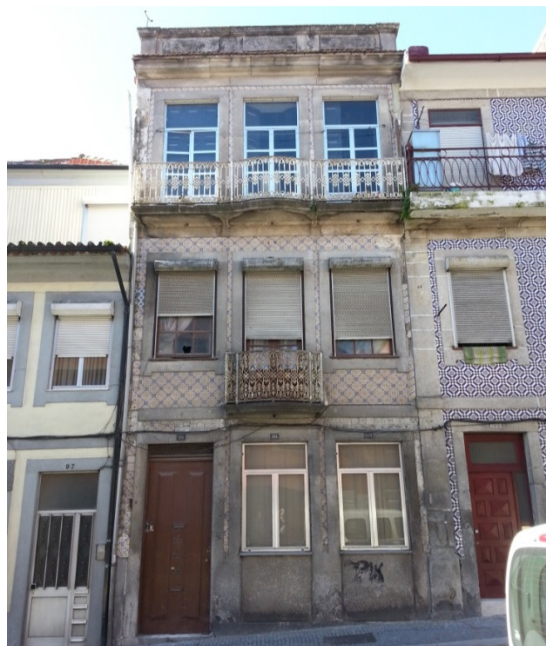
O alçado principal apresenta-se em bom estado geral, sendo necessária a substituição integral da caixilharia existente, por nova caixilharia representando um ganho ao nível do conforto térmico e acústico. Pontualmente é também necessária a substituição e/ou reposição do cerâmico da fachada. Ao nível dos granitos será efetuada uma limpeza com jacto de areia. O gradeamento em ferro das varandas será igualmente alvo de restauro.

Figura 20 – Alçado principal do imóvel antes da intervenção de reabilitação, Fev. 2014.

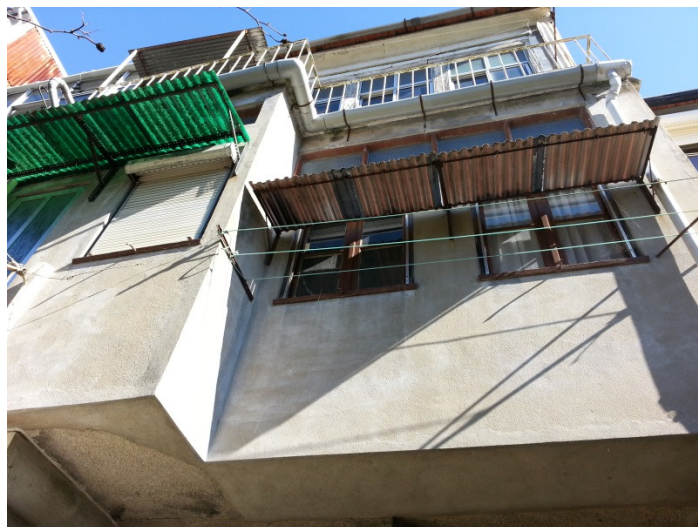
O alçado posterior, apresenta um avançado fechado com parede de tijolo e reboco de argamassa de cimento, construído a posteriori, e que irá ser demolido, dando origem a um varandim, devolvendo ao edifício os seus traços originais.

Figura 21 – Alçado posterior do imóvel antes da intervenção de reabilitação, Fev. 2014.

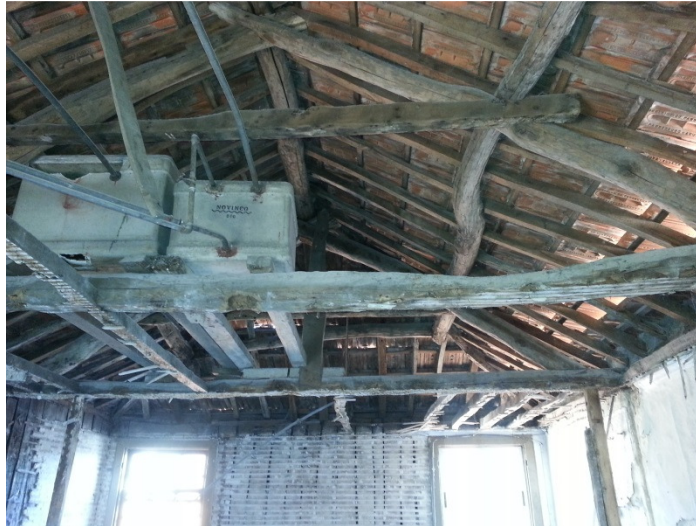
A estrutura em madeira da cobertura, encontrava-se algo degradada, pelo que a sua substituição irá ser integral. A nova estrutura, irá ser igualmente realizada com asnas e madres em madeira.

Figura 22 – Aspeto geral da estrutura (asna simples com nível) em madeira da cobertura antes da intervenção de reabilitação, Fev. 2014.

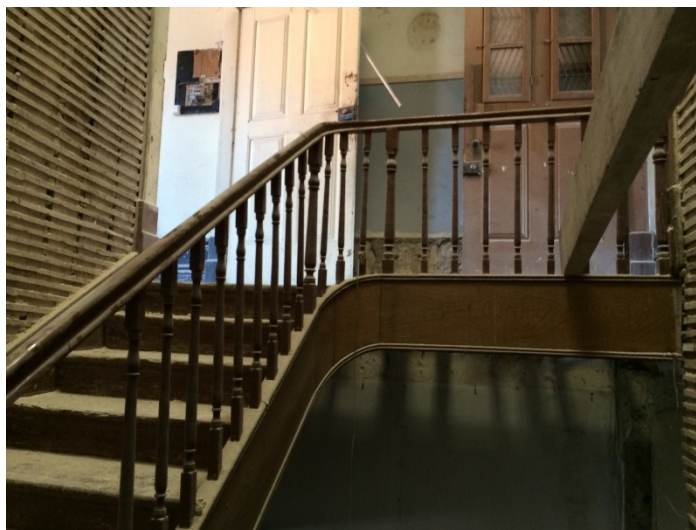
A estrutura das escadas do edifício, igualmente em razoável estado de conservação, irá ser alvo de intervenções pontuais de reforço da sua estrutura e da substituição integral dos degraus em madeira.

Figura 23 - Aspeto geral da estrutura em madeira da caixa de escadas antes da intervenção de reabilitação, Fev. 2014.

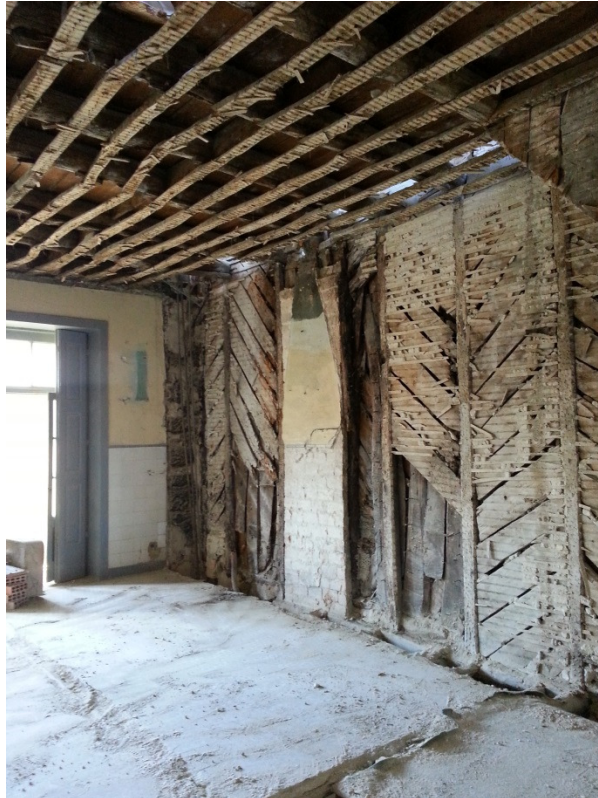
O pavimento em madeira irá ser reforçado ao nível da sua estrutura (vigas), e o seu revestimento em soalho de madeira, será totalmente substituído. Ao nível das paredes e tetos, irá ser efetuado um reforço sempre que necessário, sendo depois revestidas com painéis de gesso cartonado.

Figura 24 - Aspeto geral de uma das habitações antes da intervenção de reabilitação, Fev. 2014.

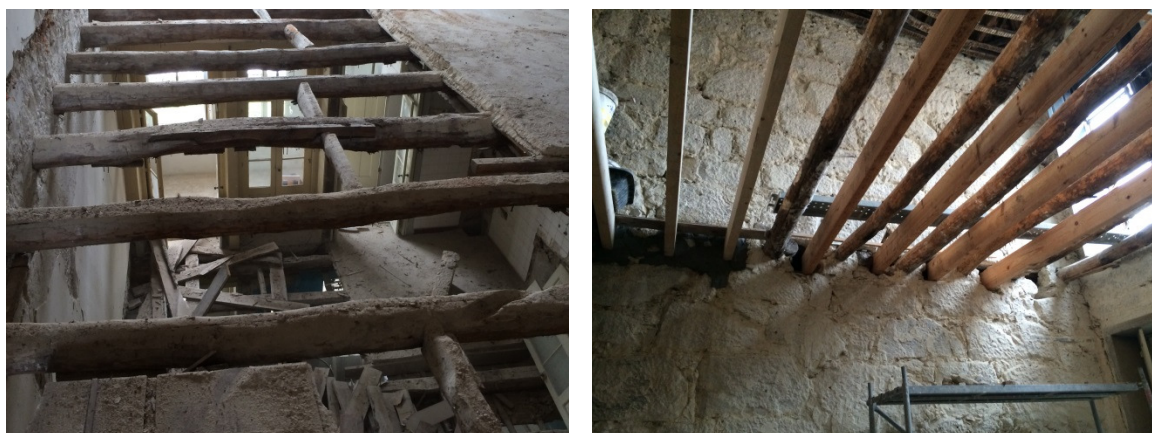
por uma entidade externa que definiu e sinalizou as vigas a substituir e/ou zonas a reforçar com novas vigas.

Figura 35 – Demolição do pavimento e reforço das vigas de madeira (abril 2014)

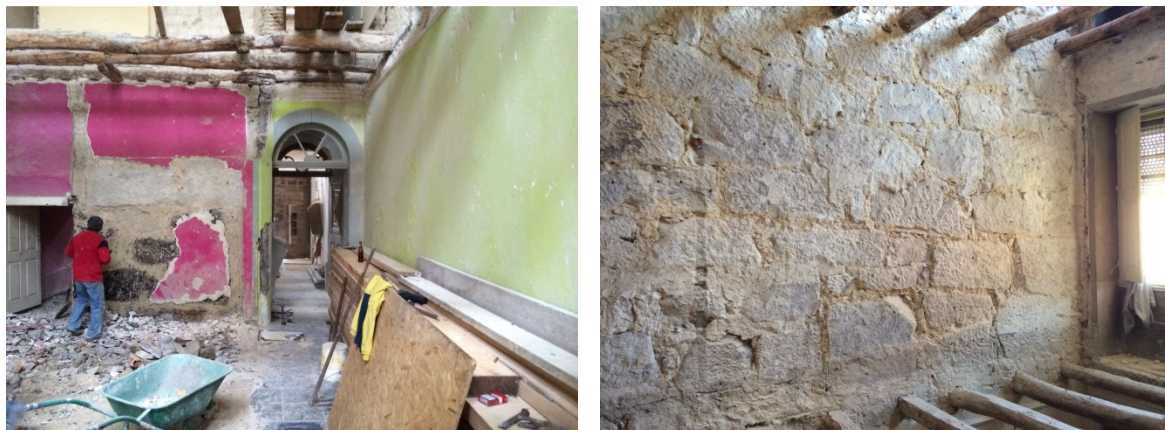
Os revestimentos existentes, principalmente em reboco, foram totalmente demolidos. As paredes em tabique foram tratadas com produto fungicida e inseticida do tipo ‘*Xylofene S.O.R. 40*’ e posteriormente reforçadas.

Figura 39 – Remoção dos revestimentos existentes nas paredes, abril 2014.

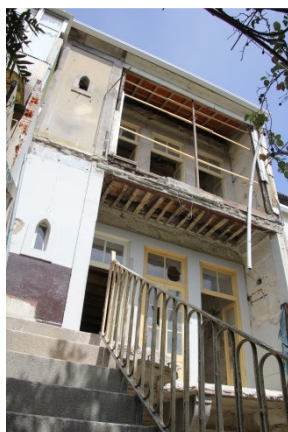
A parede de alvenaria de tardo, apresentava uns avançados/aumentos (Fig. 17), que foram demolidos. A parede é revestida essencialmente a reboco, e o mesmo será totalmente removido para posterior aplicação de novo reboco com argamassa hidrófuga e pintura.

Figura 46 – Demolição dos avançados da parede exterior de tardoz (maio 2014).

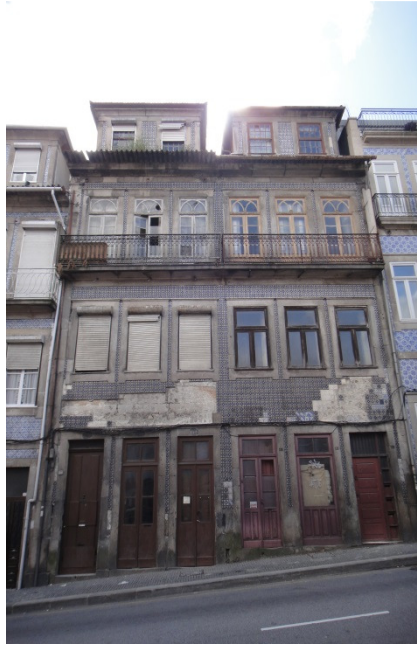
A fachada de rua em alvenaria de pedra encontra-se algo degradada, faltando já uma parte significativa do revestimento cerâmico, sendo necessária a substituição de algum do revestimento cerâmico ainda existente. As pedras de granito necessitam de lavagem com jacto de areia e posterior proteção com produto hidrorrepelente. Os guardas corpos e cantarias encontram-se em estado passível de recuperação. As caixilharias exteriores (portas e janelas) serão totalmente substituídas, atendendo às exigências e necessidades atuais.

Figura 50 – Alçado principal do edifício, abril 2014.

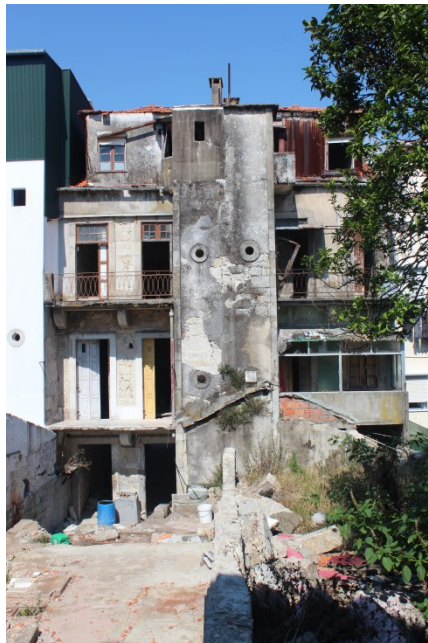
O alçado posterior, encontra-se igualmente em avançado estado de degradação, existindo elementos a demolir (marquises, rebocos). Os guarda-corpos e cantarias encontram-se em estado passível de recuperação. As caixilharias exteriores (portas e janelas) serão totalmente substituídas, atendendo às exigências e necessidades atuais.

Figura 51 – Alçado posterior do edifício, abril 2014.

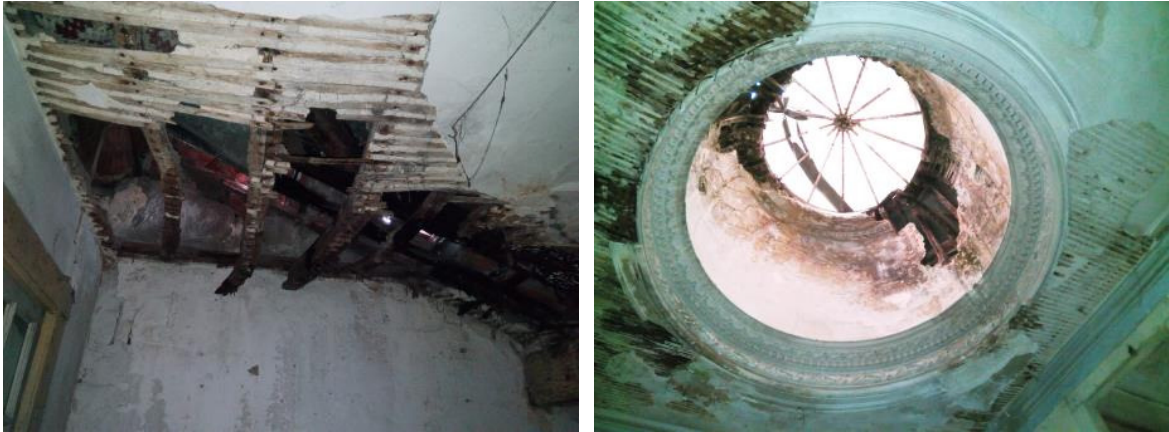
A cobertura encontra-se em algumas zonas, em elevado estado de degradação, sendo que a mesma permite a infiltração de águas pluviais. Atendendo ao seu estado de conservação e uma vez que se prevê o aumento do número de pisos, a mesma será totalmente demolida.

Figura 52 – Pormenor dos danos causados pelas infiltrações na cobertura e claraboia.

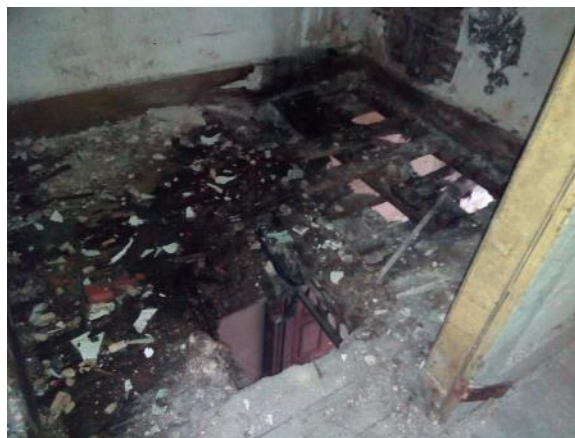
Os pavimentos encontram-se igualmente em mau estado de conservação, estando a madeira podre em algumas zonas alvo de infiltrações de águas pluviais.

Figura 53 – Pormenor da degradação de algumas zonas dos pavimentos interiores.

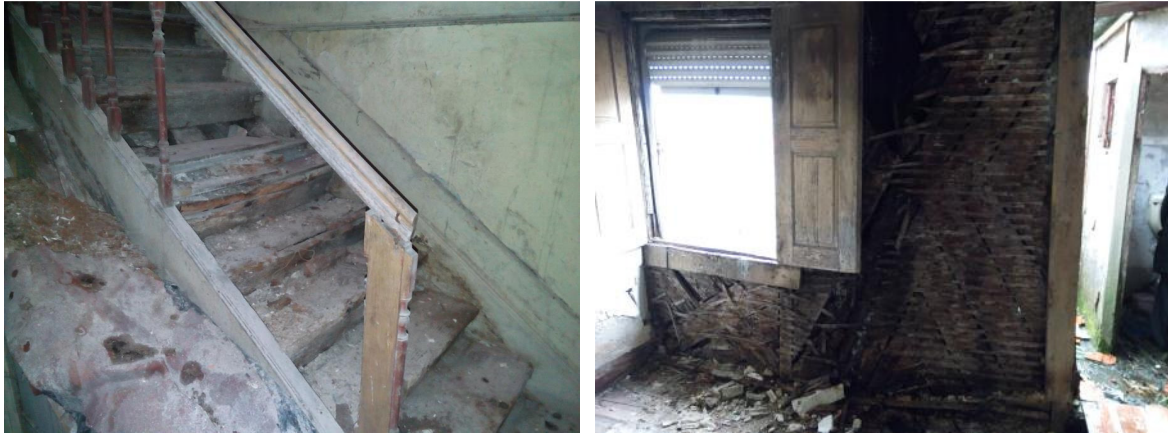
Figura 54 – Pormenor da degradação de uma das escadarias e da parede exterior em tabique do andar recuado.

Relativamente à segunda caixa de escadas, a mesma será totalmente reconstruída uma vez que a existente, fruto das infiltrações de água e falta de manutenção, se apresenta num elevado estado de degradação.
