Relatório de Estágio

Ocupação da orla costeira, sua morfologia e riscos inerentes. Caso de Estudo Caminha-Espinho

Mestrado em Engenharia Civil - Ramo de Infraestruturas

Estágio realizado na Agência Portuguesa do Ambiente

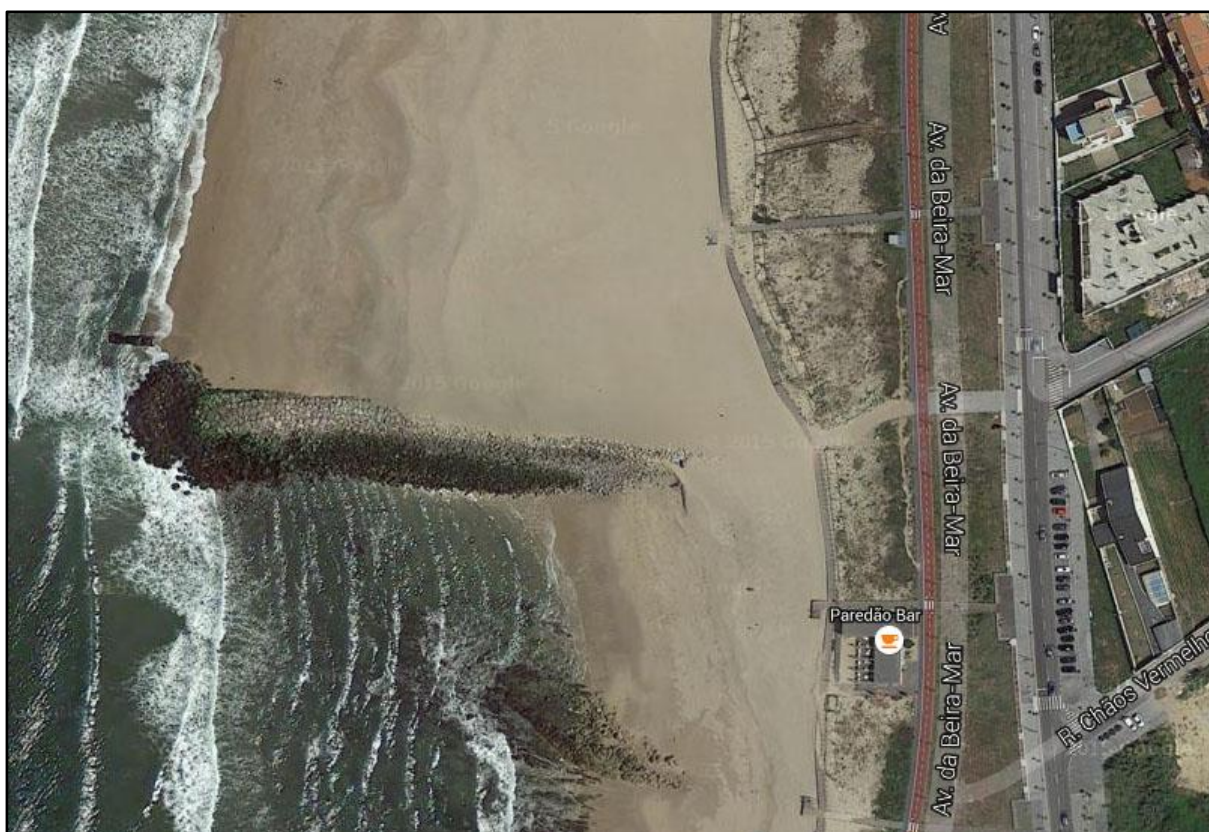
Figura 33 – Impacto de um Esporão, acreção a montante e erosão a jusante. Canide, Vila Nova de Gaia (maps.google.com)

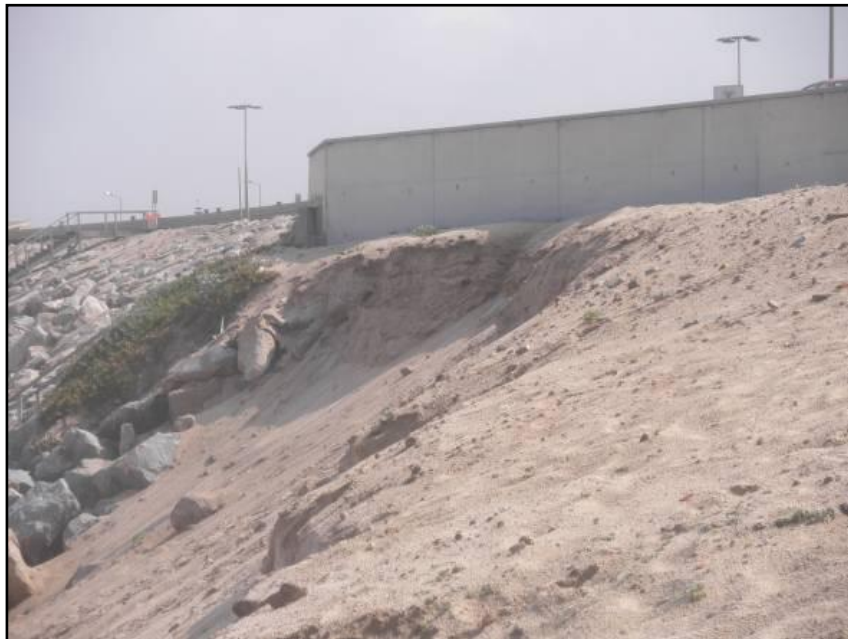
- No limite sul da estrutura de defesa aderente, o recente muro de suporte, de betão, na marginal urbana em frente à Ponta da Gafa, evidencia riscos de infra-escavação;

Figura 9 – Infra-escavação na estrutura aderente

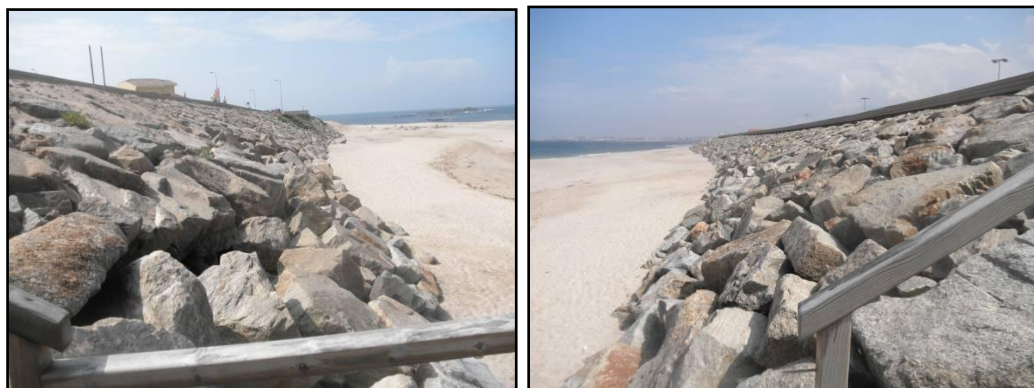
- Ao longo de toda a sua extensão, o talude da estrutura aderente apresenta danos localizados que poderão ser corrigidos com um equipamento a partir da praia, desde que as condições do mar sejam favoráveis e com a proteção de um dique provisório.

Figura 10 – Danos localizados na estrutura aderente

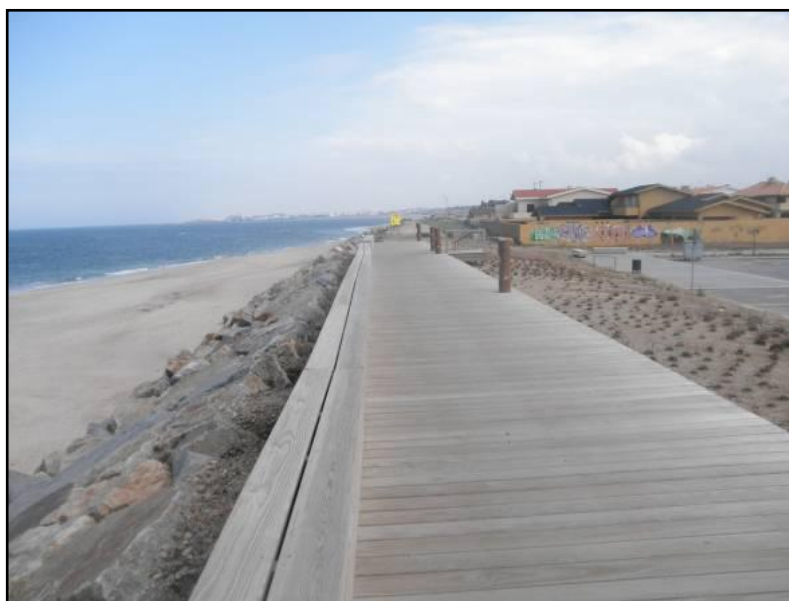
- O coroamento da estrutura aderente está indevidamente coberto com um passadiço pedonal em madeira, o que impede o acesso a máquinas para manutenção e reparação.

Figura 11 – Passadiço instalada sobre estrutura aderente

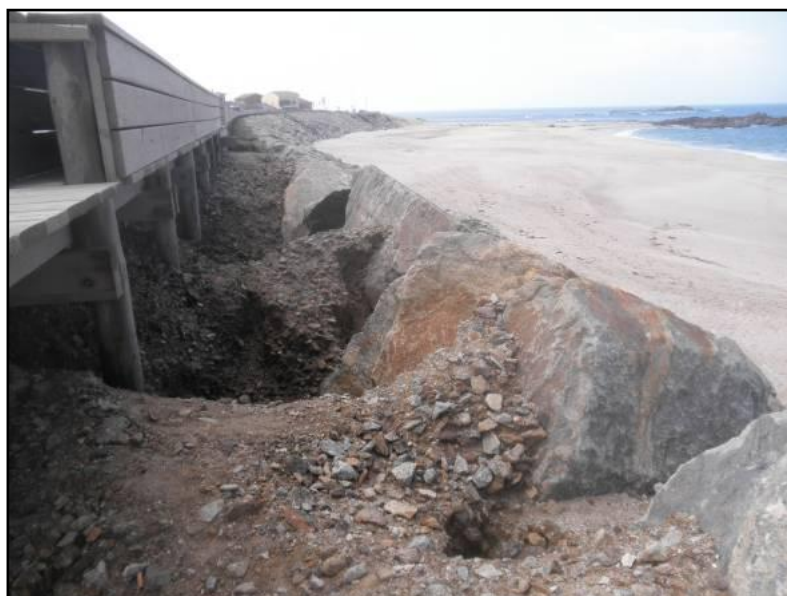
- Entre o coroamento do talude da estrutura aderente e o passadiço são visíveis danos de infra-escavação provocados por galgamentos marítimos.

Figura 12 – Infra-escavação por galgamento
