# Caracterização e Planeamento Urbano da Zona de Intervenção Prioritária da Cidade do Porto pela Porto Vivo, SRU

Relatório de Estágio

Relatório de Estágio apresentado ao Instituto Superior de Engenharia do Porto para obtenção do grau de Mestre em Engenharia Civil, Especialização em Construções, realizada sob orientação do Arq.º José Manuel Patrício Moreira Martins, da Porto Vivo, SRU e da Eng.ª Eunice Maria Vilaverde Fontão, do Departamento de Engenharia Civil do Instituto Superior de Engenharia do Porto.

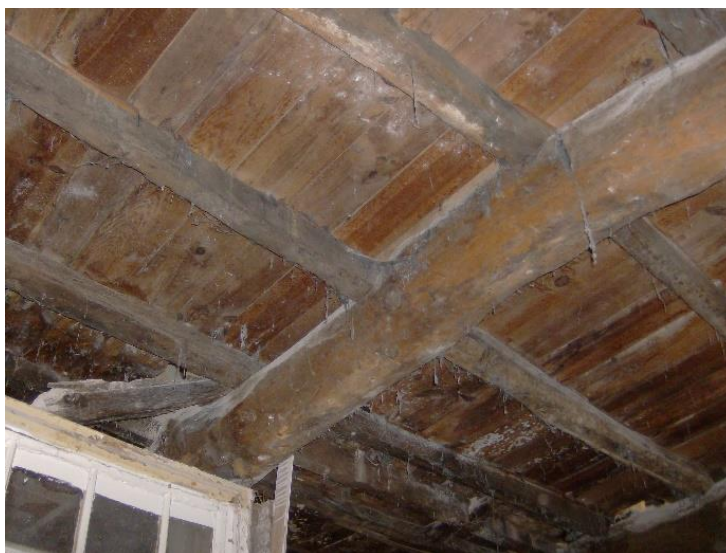
Figura 18 - Pavimento de madeira com degradação por ação da humidade, por ataques de fungos e insetos xilófagos.

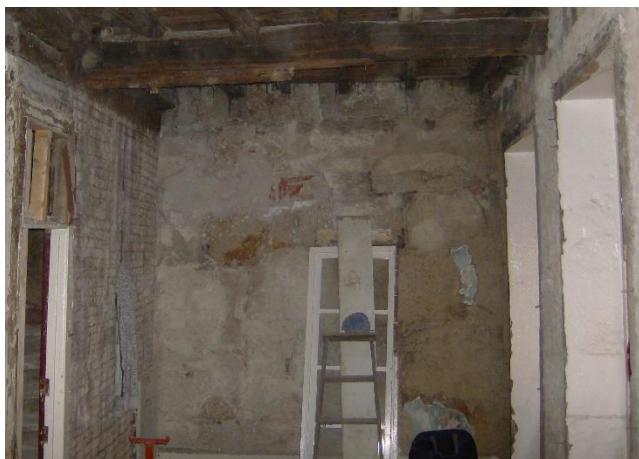
Figura 19 - Paredes de empena em alvenaria de pedra.

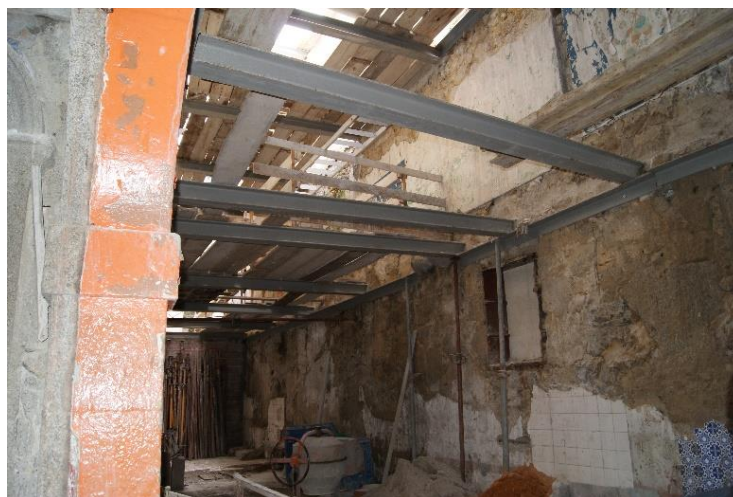
Figura 22 – Estrutura de escoramento das paredes exteriores.

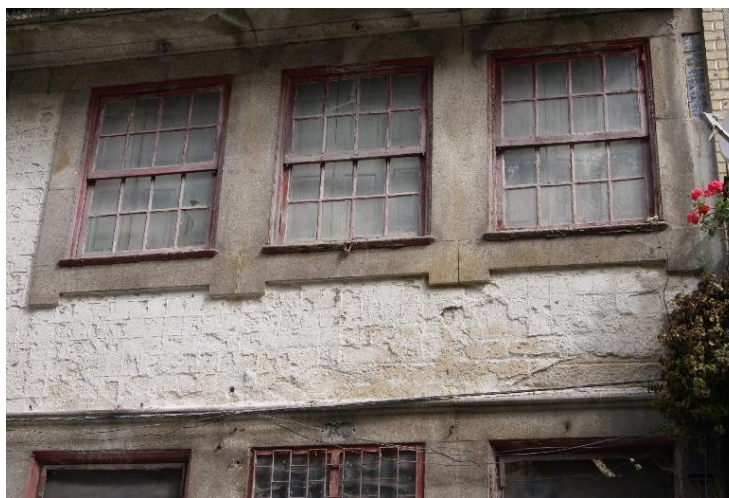
Figura 23 – Pormenor da degradação da fachada.

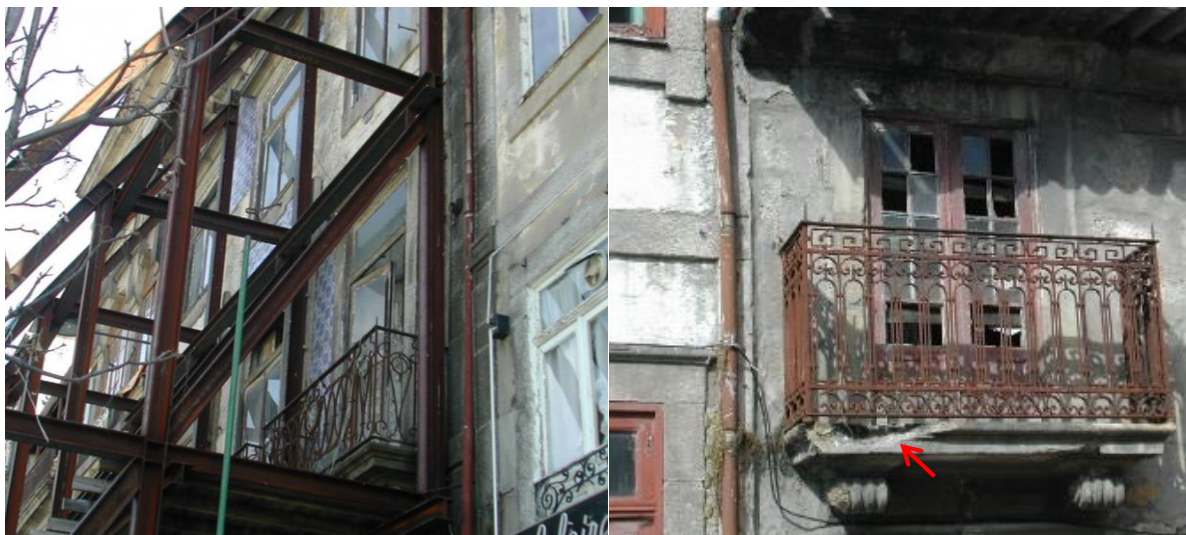
- Risco de colapso dos elementos de alvenaria, Figura 30.a);
- Rotura dos elementos da alvenaria, Figura 30.b);
- Fissuração em zonas localizadas (em particular nas zonas de cunhais, padieiras e peitoris);
- Degradação acentuada das palas com risco de queda sobre a via pública;
- Deformação perceptível, em transições das fachadas para as empenas, na parte superior da cornija e no beirado, entre outras;

a) Risco de colapso dos elementos de alvenaria      b) Rotura na lajeta em pedra da varanda.

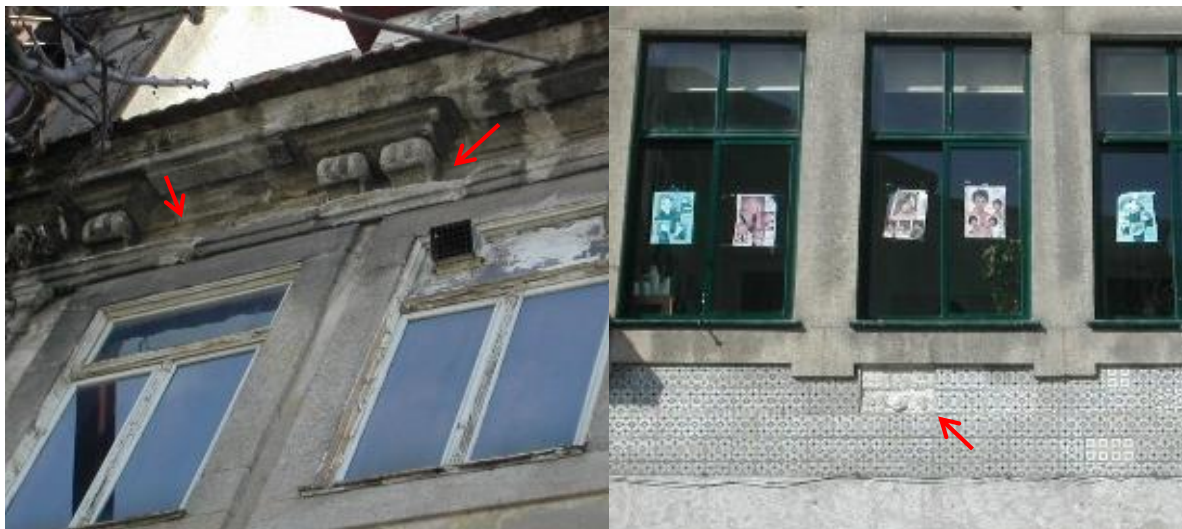
- Degradação e deformação dos ornamentos, Figura 30.c);
- Destacamento e empolamento de azulejos, Figura 30.d);
- Corrosão e deformação dos chapeados das empenas;
- Fissuração e destacamento dos revestimentos (reboco), Figura 30.e);
- Degradação na zona da laje da varanda com microfissurações e escorrências;
- Delaminação do granito nas cornijas, nas varandas e nas orlas;
- Degradação da pintura por envelhecimento e (ou) por vandalismo “graffitis”;
- Vestígios de degradação com colonização biológica das pedras da platibanda, cornija, varanda e orlas;
- Destacamento de pintura, eflorações (Figura 30.f)), musgos e presença de vegetação;
- Sinais de escorrimento de água, observando-se uma cor amarelada ou escura;
- Sujidade dos ornamentos em granito da platibanda, cornija e varanda.

c) Degradação dos ornamentos em pedra.

d) Destacamento dos azulejos da fachada principal.

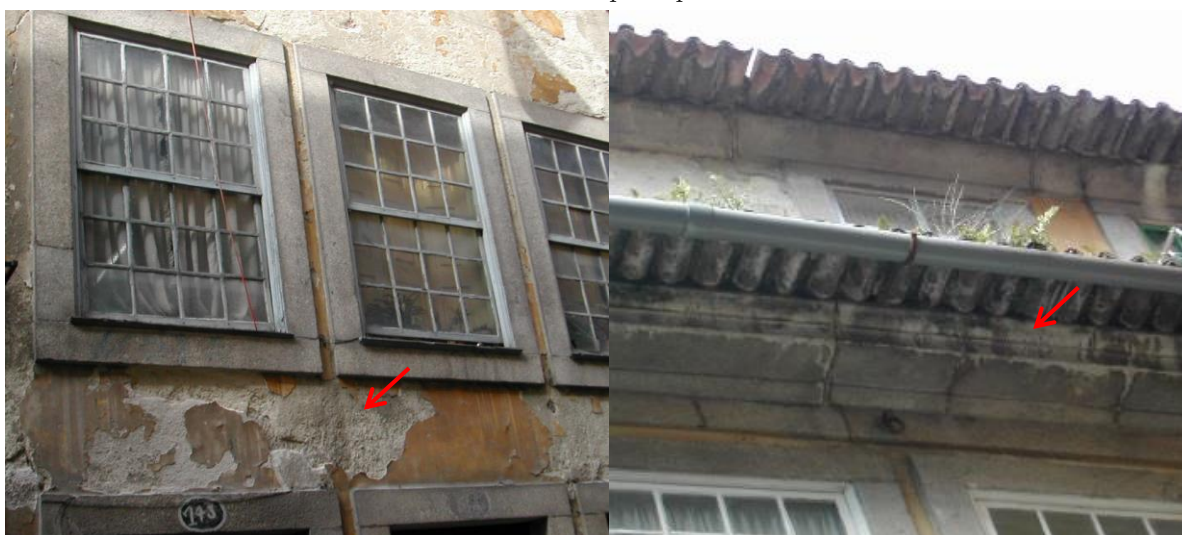
e) Destacamento do reboco na fachada principal.

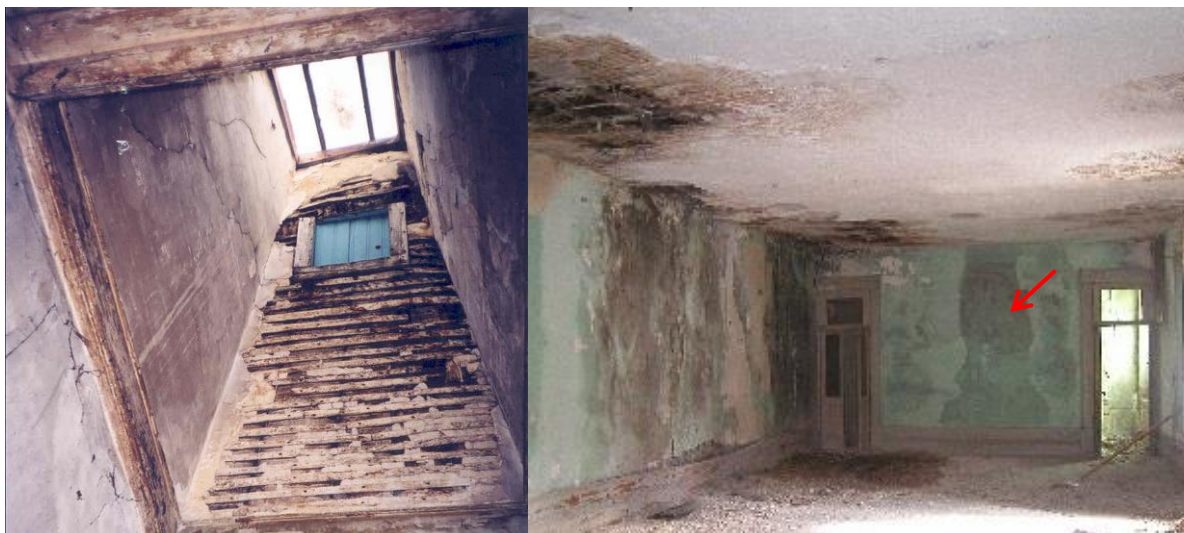
- Degradação (Figura 31.a)), fissuração, cedência e deformação dos elementos (reboco, ripado e tábuas de madeira) que compõe as paredes de tabique;
- Presença de humidade, Figura 31.b).

a) Degradação num estado avançado nas paredes de tabique do saguão. b) Presença de humidade nas paredes de tabique.

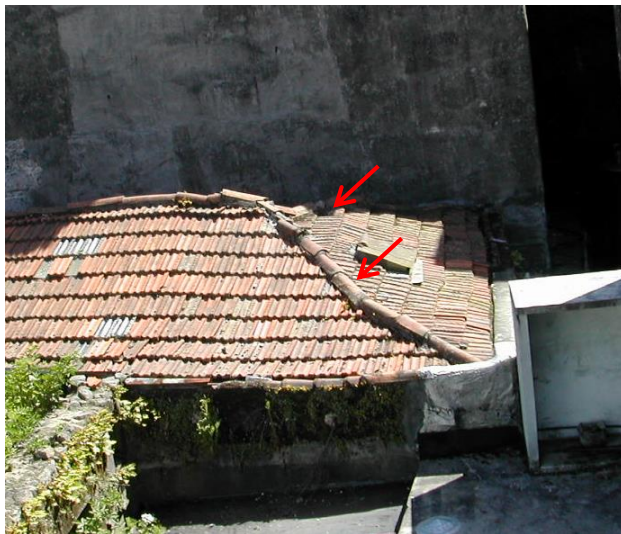
- Cedência, deformação perceptível (Figura 32,a)) e rotura dos elementos estruturais da cobertura;
- Deformação e envelhecimento dos rufos, (Figura 32,b));
- Presença de vegetação e degradação nos beirados;
- Desalinhamento do cume;
- Cedência e rotura de alguns telhões do beirado;
- Zonas de eflorescência e colonização biológica nas telhas, (Figura 32,c));
- Infiltrações locais para o interior do edifício;

a) Deformação perceptível na cobertura.

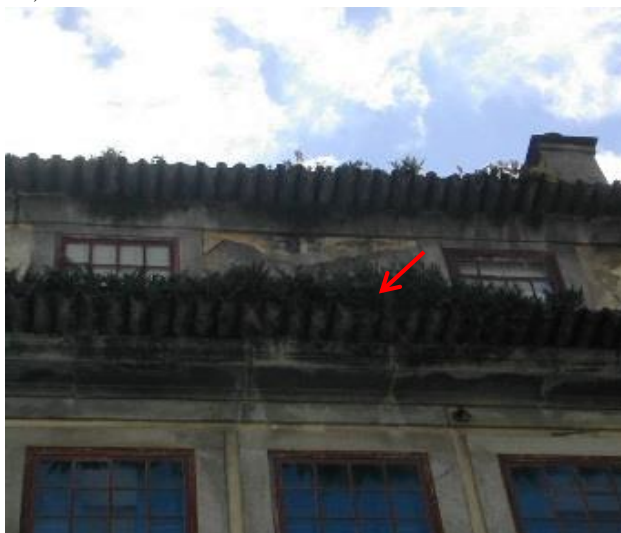
c) Presença de vegetação nos beirados.

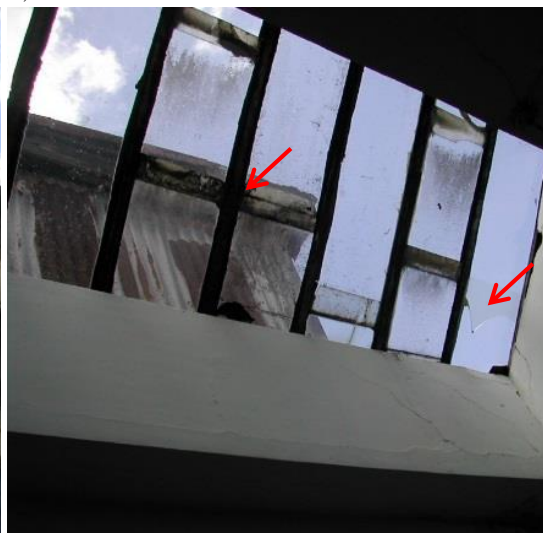
- Degradação e fissuração dos elementos da claraboia e rotura dos vitrais, (Figura 32,d)).

d) Degradação dos vitrais da claraboia.

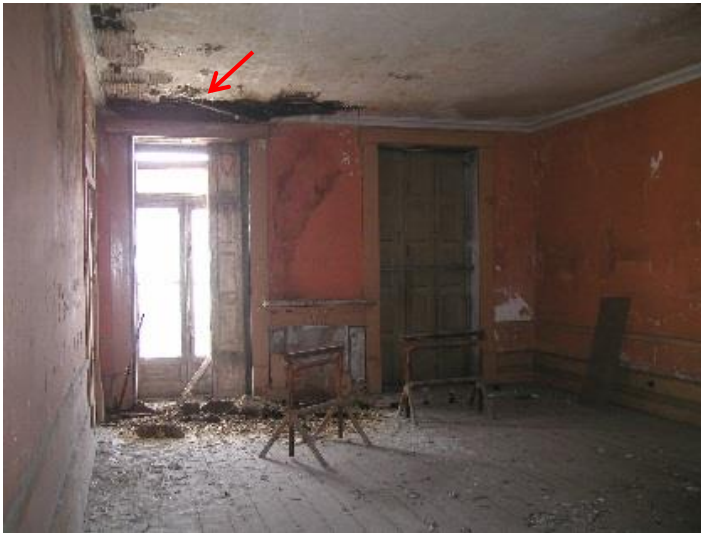
a) Degradação dos elementos em madeira de suporte de teto.

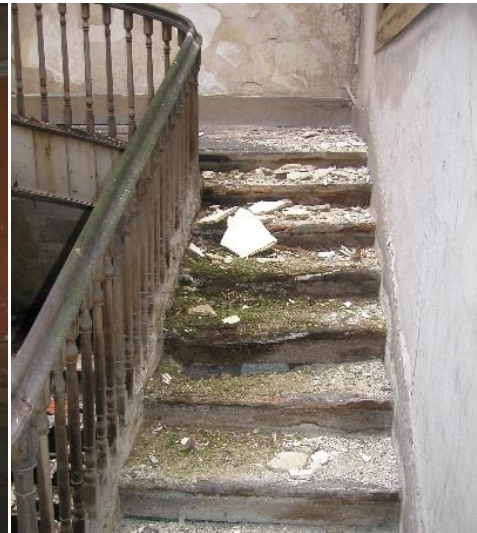
b) Degradação dos elementos de madeira das escadas.

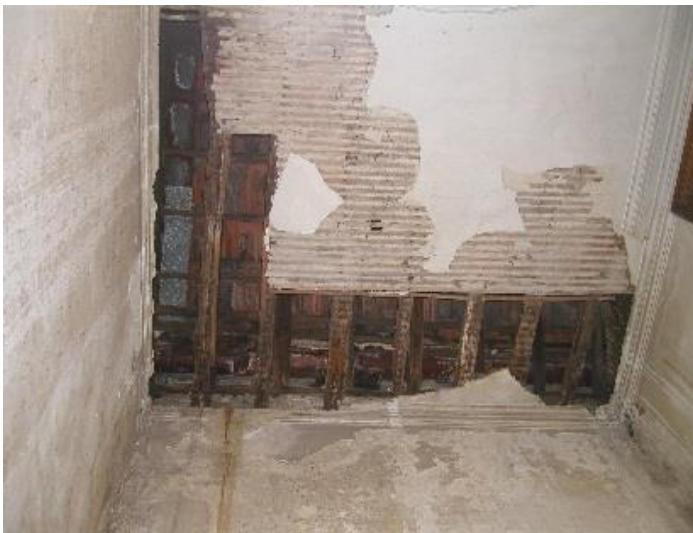
c) Degradação dos elementos em madeira de suporte de teto e cobertura.

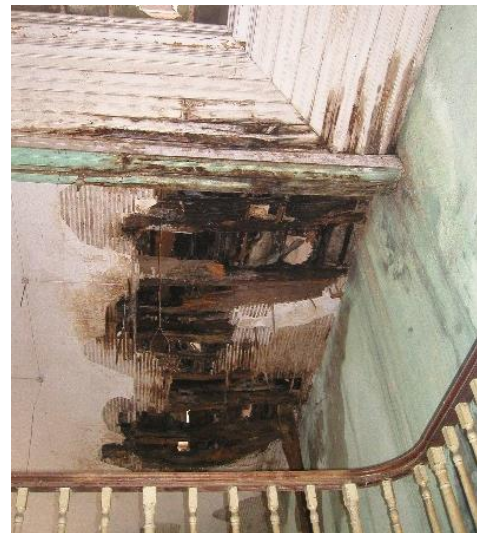
d) Elevado teor de humidade nos elementos de madeira de suporte de teto.

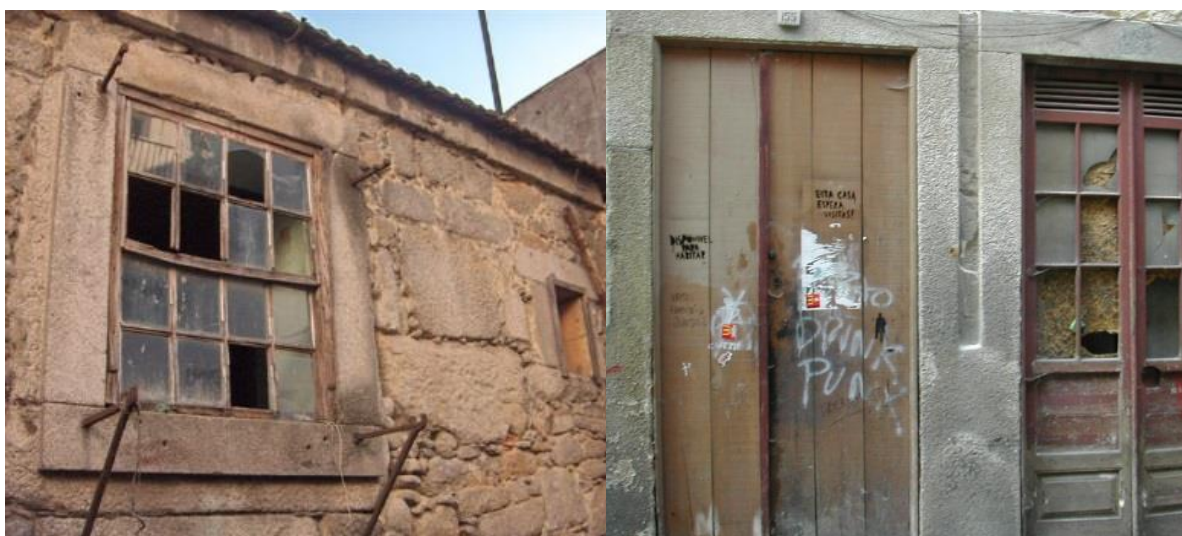
a) Ausência de vidraças nas caixilharias de madeira.

b) Degradação da pintura vandalismo “graffitis”.

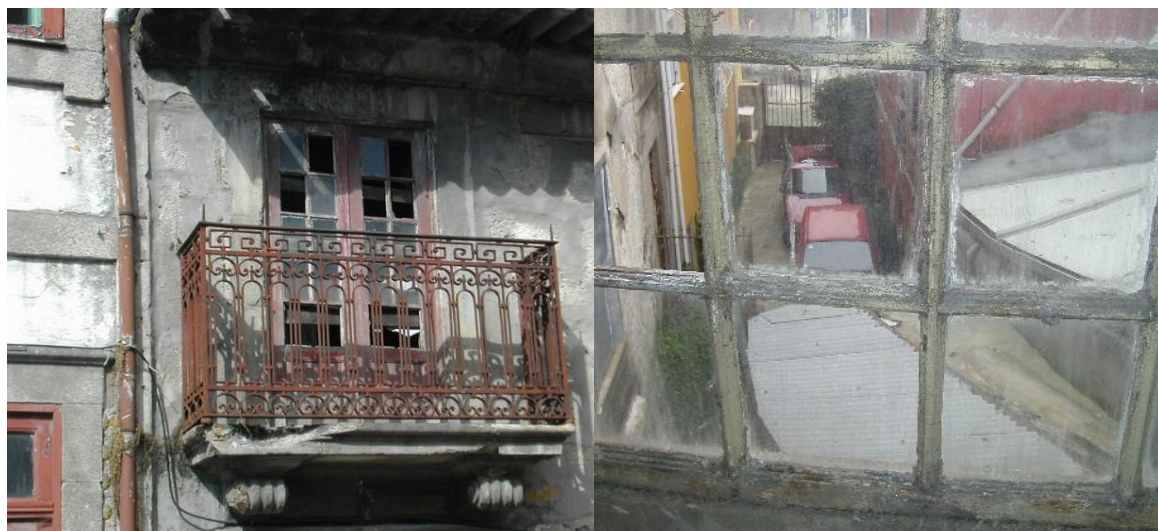
c) Corrosão dos elementos metálicos do gradeamento. d) Envelhecimento das caixilharias de madeira.

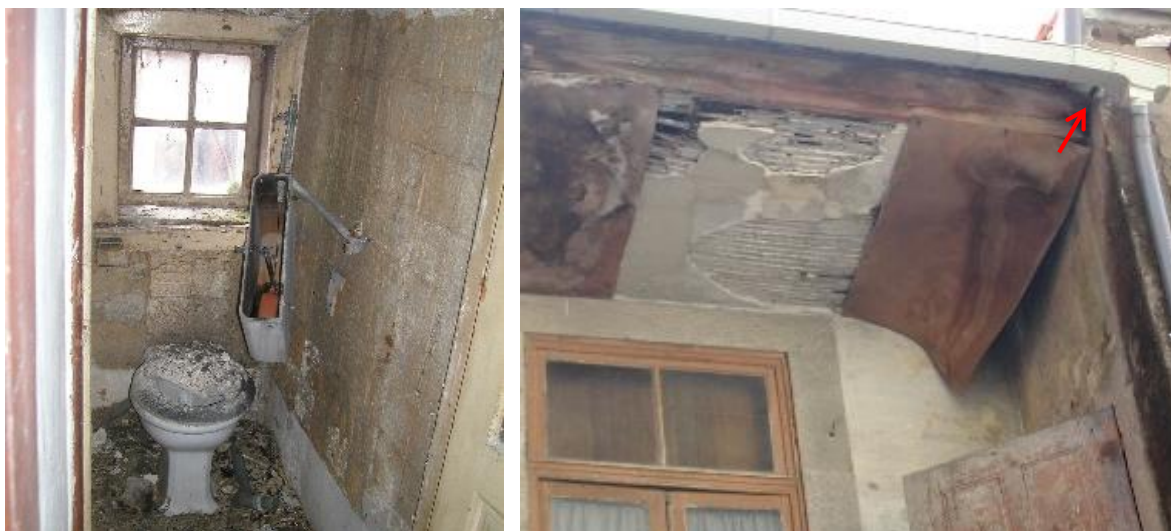
- Fissurações, descolamentos e degradação dos equipamentos e instalações sanitárias, (Figura 35.a);
- Traçados irregulares e invulgares dos tubos de queda das águas pluviais;
- Sinais de mau escoamento no sistema de drenagem de águas pluviais;
- Ausência de elementos de drenagem de águas pluviais;
- Fixação inadequada dos cabos elétricos;
- Envelhecimento e desadequação das instalações;
- Corrosão e Oxidação das tubagens e elementos metálicos, (Figura 35.b).

a) Degradação dos equipamentos sanitárias b) Corrosão dos elementos de fixação da tubagem de drenagem das águas pluviais.
