# **GESTÃO E FISCALIZAÇÃO DE EMPREENDIMENTOS - GESTÃO DA QUALIDADE EM OBRA**

julho de 2023

**MESTRE EM ENGENHARIA CIVIL – RAMO DE GESTÃO DA CONSTRUÇÃO**

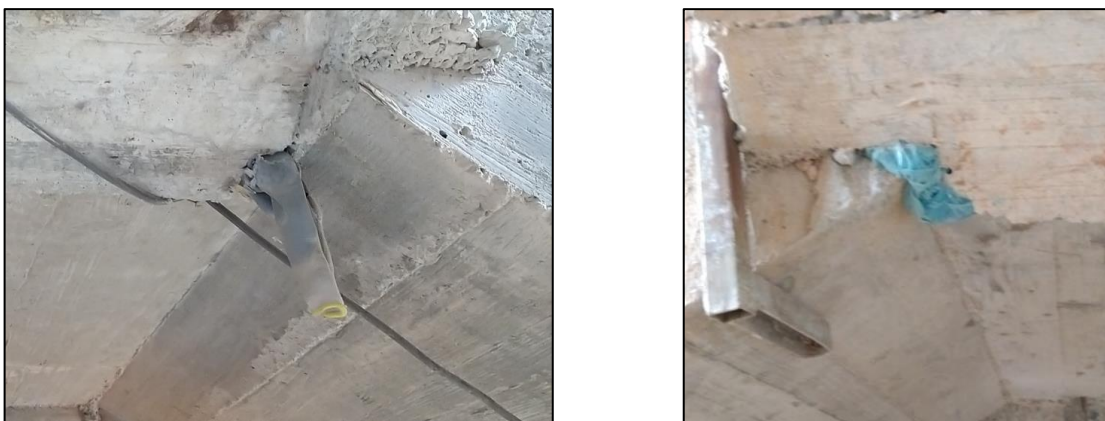
- Verificou-se que em alguns pontos das escadarias estavam lá embutidos (indevidamente) alguns materiais para encher o remate/junta entre cofragens, ficando eles lá presos. Entre eles: luvas, pedaços de isolamento, panos, embalagens de cigarros e sacos de plásticos, como se pode ver a seguir na Figura 3.66 e na Figura 3.67:

Figura 3.66 – Não conformidades nas escadas (1) (autor).

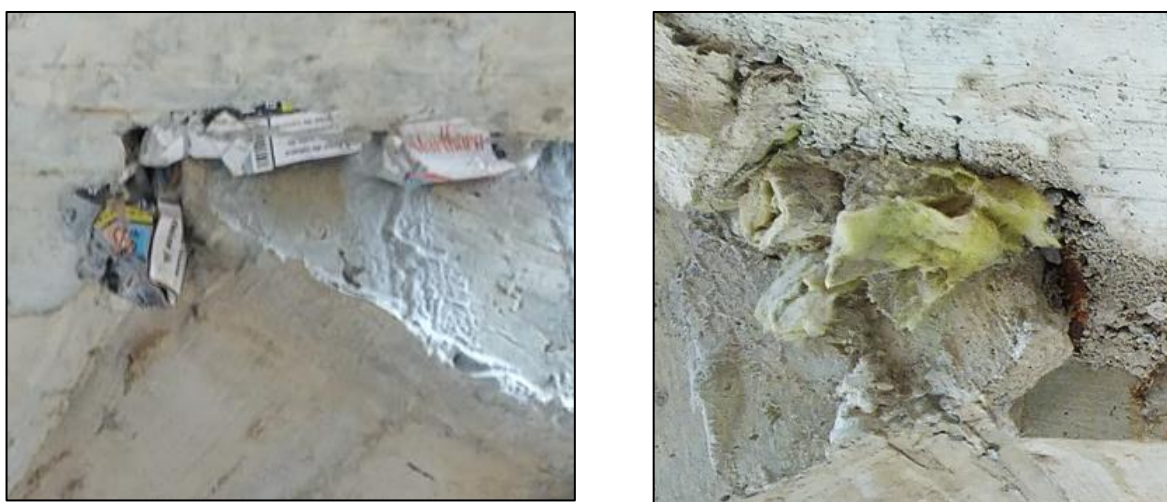
Figura 3.67 – Não conformidades nas escadas (2), (autor).

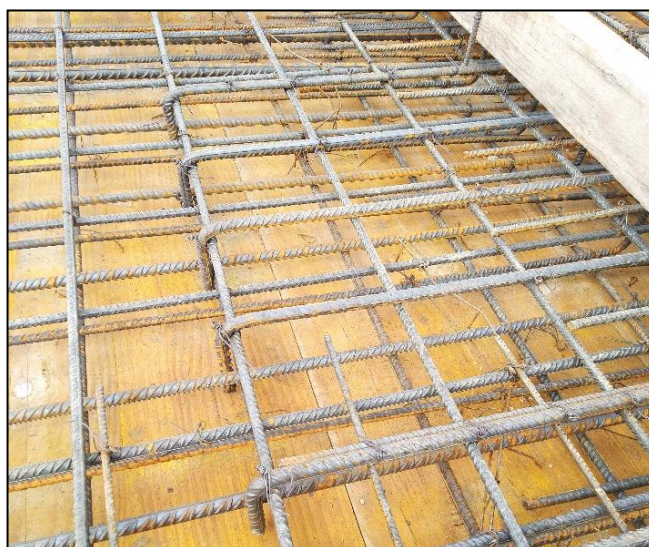
1. Um troço de um metro tinha seis varões de 11.2 m de comprimento em falta, na armadura longitudinal inferior da laje do piso -1, estando devidamente colocados os restantes varões nas zonas à volta desse espaço. Estes varões deveriam de estar colocados numa zona de desnível, mas, estando colocadas as restantes armaduras inferiores e superiores não é possível a sua colocação. A solução encontrada: dividir os varões em falta em dois, amarrar uma das extremidades nos varões transversais da zona de desnível e fazer o empalme da outra (com o devido comprimento de amarração) nos varões que já estavam lá, como se pode ver na Figura 3.68.

Figura 3.68 – Pormenor de amarração de armaduras inferiores longitudinais da laje do piso -1 (autor).

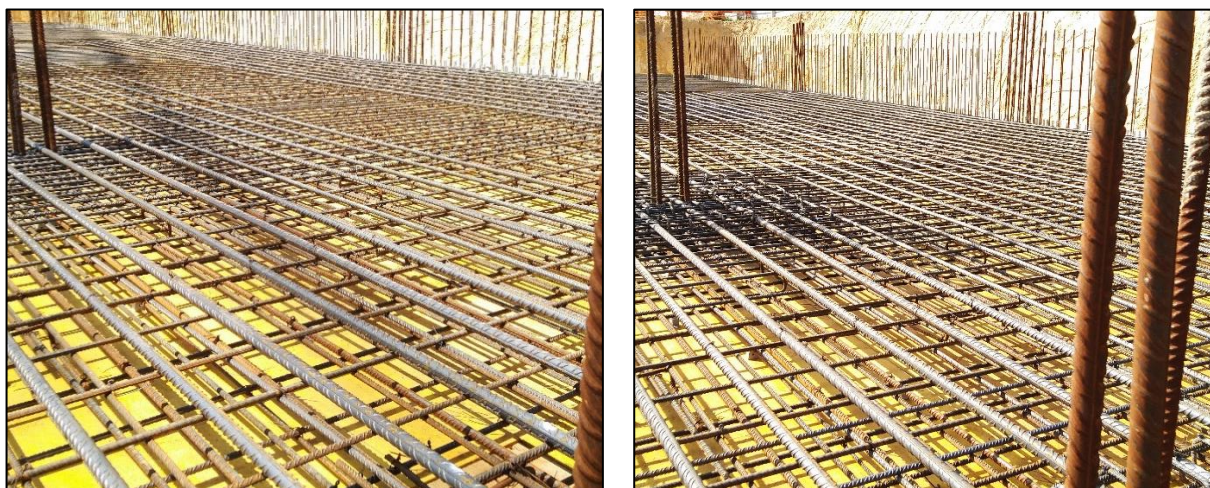
2. Faixa com cerca de 1,2 m com varões em falta na armadura superior longitudinal da laje do piso - 1, como se pode ver a diferença nas “manchas” das armaduras antes e depois da sua colocação na Figura 3.69.

a) Pormenor de zona com armaduras em falta

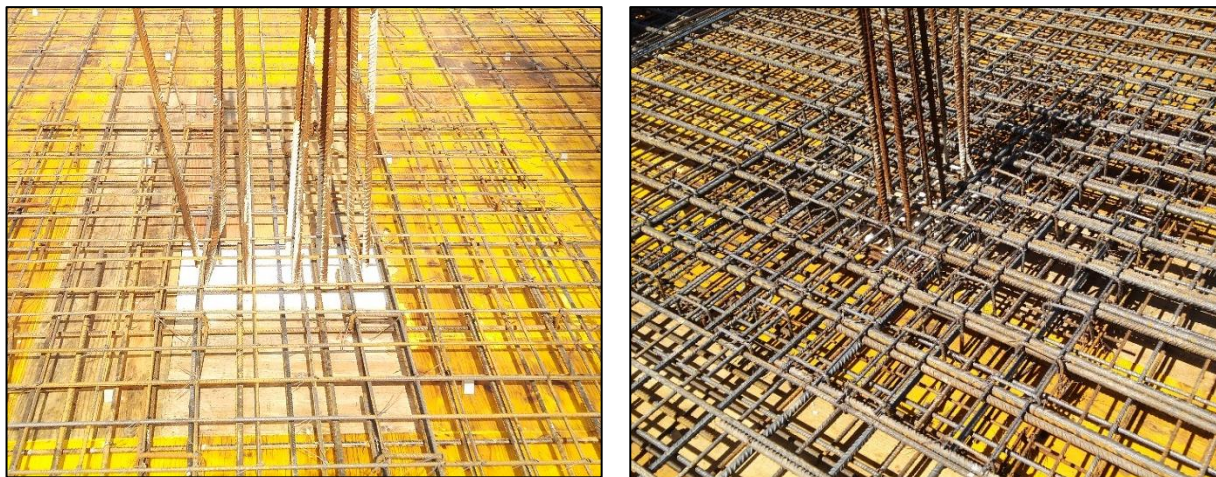
3. Colocação incorreta das armaduras de punçoamento. Por erro de interpretação da planta, foram colocadas as armaduras com uma disposição errada e numa área inferior à devida (ver Figura 3.70). As armaduras de punçoamento feitas até esse ponto tiveram de ser refeitas (ver planta de punçoamento nos Anexos III). Adicionalmente, com o intuito de facilitar a colocação dos estribos, optou-se por colocar as pontas para o mesmo lado – vistas de lado, estes estribos ficarão com a forma de um “L” – devendo ser criada uma continuidade que prenda as armaduras inferiores, como ilustra a Figura 3.71. A dificuldade, ou mesmo impossibilidade, de cumprir esta orientação levou à colocação errada de alguns destes estribos. Deve-se ao fato de as malhas de armaduras superiores e inferiores, por vezes, não deixarem espaço de manobra para a colocação destes estribos na direção certa, como se pode ver na Figura 3.72.

a) Armadura de punçoamento incorreta

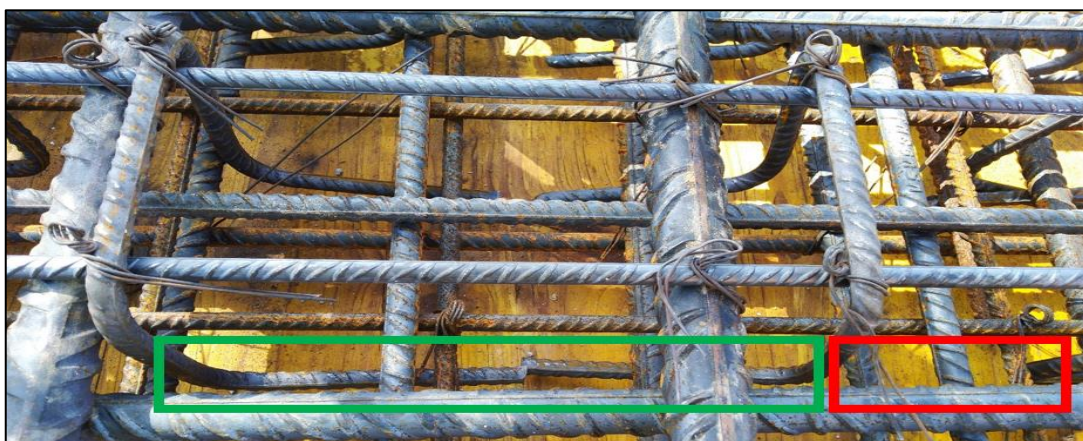
Figura 3.72 – Estribos em direções opostas (autor).

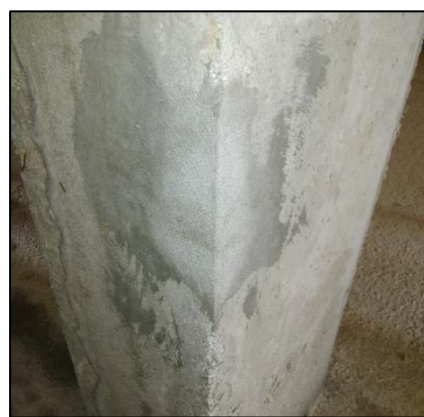
Figura 3.75 – Dano no pilar e solução adotada (autor).

Danos: resultado de má vibração ou erro de colocação alguns pilares têm estes danificados. Solução: acerto com cimento-cala.

b) Pormenor de correção de NC

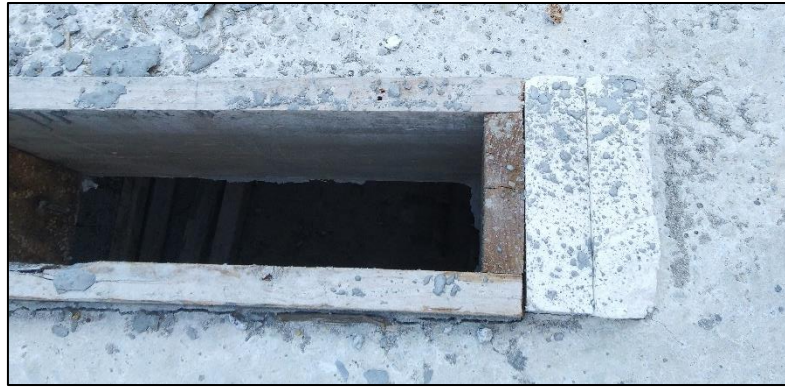
Figura 3.76 – Acerto de dimensões de negativo com esferovite (autor).
