## Reabilitação de Edifício Tradicional - Caso de Estudo

**ANA BEATRIZ FILIPE FERREIRA**

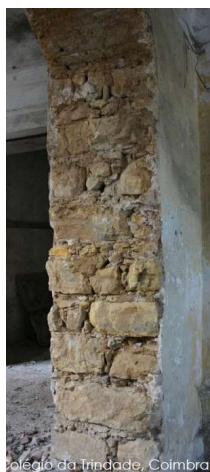
a) Parede de folha dupla

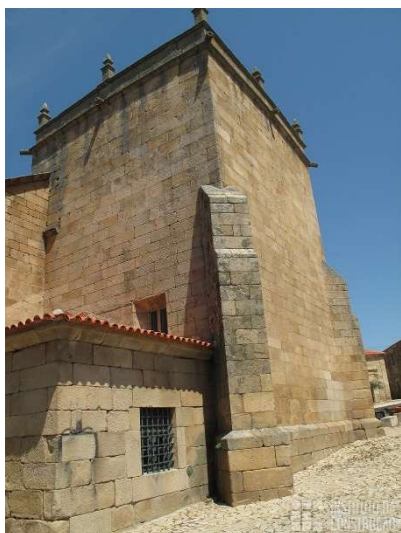
a) . Deformação para fora do plano [Deformação fora do plano de parede de torre cabeceira - IC (up.pt)]

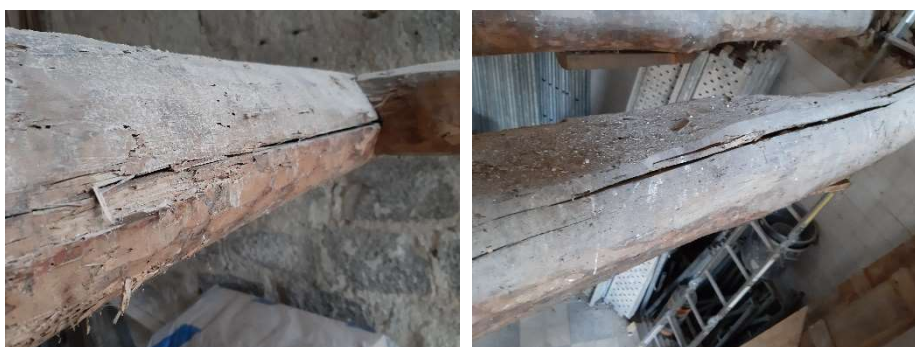
Figura 2.17- Existência de fendas de secagem em vigas de pavimento (fotos cedidas pela Dr. Building).

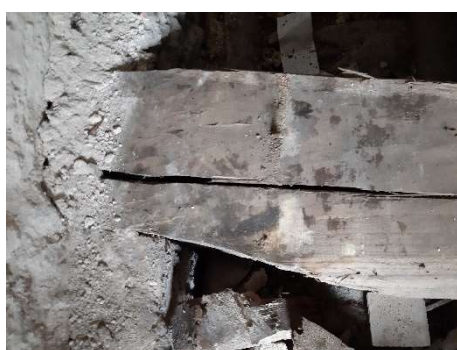
Figura 2.18 - Presença de manchas de humidade e fenda no encontro da viga com a parede exterior (foto cedida pela Dr. Building).

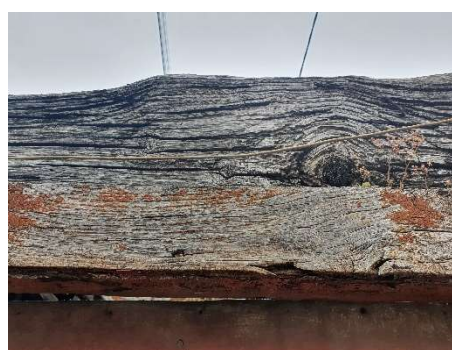
Figura 2.19 – Desfibramento superficial da madeira por ação do sol (foto cedida pela Dr. Building).

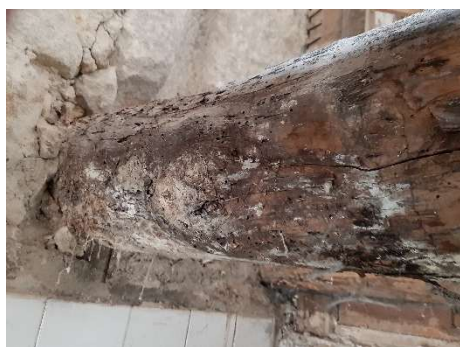
Figura 2.20- Existência de fungos de podridão branca ou fibrosa (cedida pela Dr. Building).

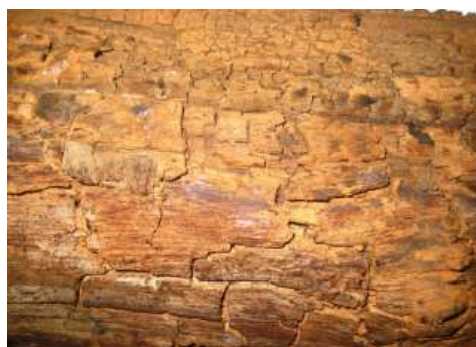
Figura 2.21 - Podridão castanha húmida (ou parda húmida)<sup>3</sup>

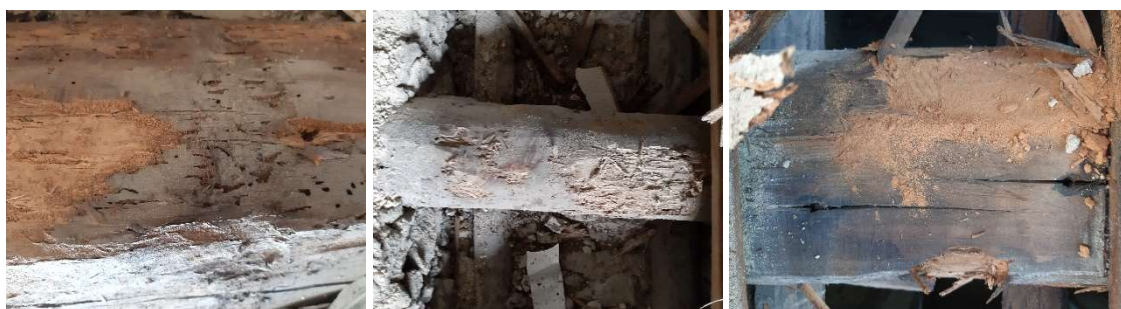
Figura 2.22 - Ataque de insetos xilófagos (fotos cedidas pela Dr. Building)

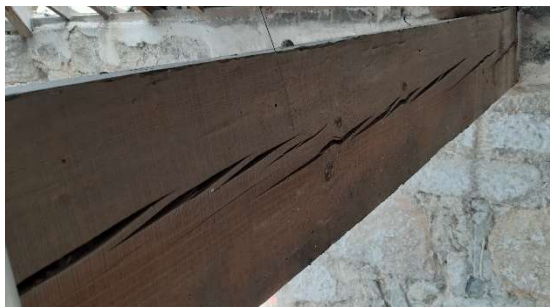
Figura 2.23 - Defeitos em elementos de uma cobertura (fendas de secagem e presença de nós, respetivamente da esquerda para a direita) (fotos cedidas pela Dr. Building).

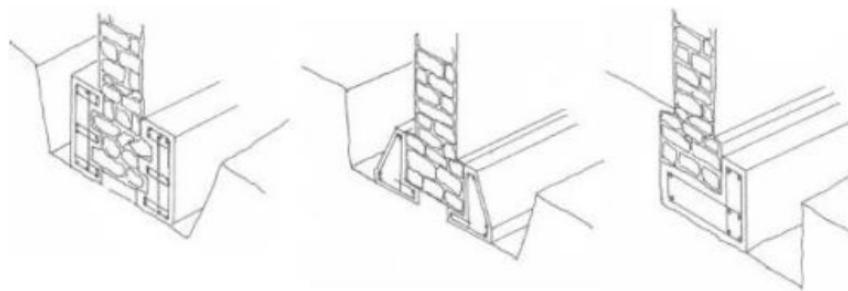
Figura 2.24 - Representação esquemática da junção entre as técnicas de alargamento e recalçamento (Reabilita & Funda, 2014) (Almeida, 2015).

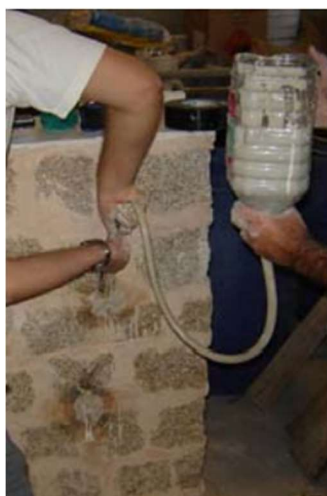
a) injeção por gravidade

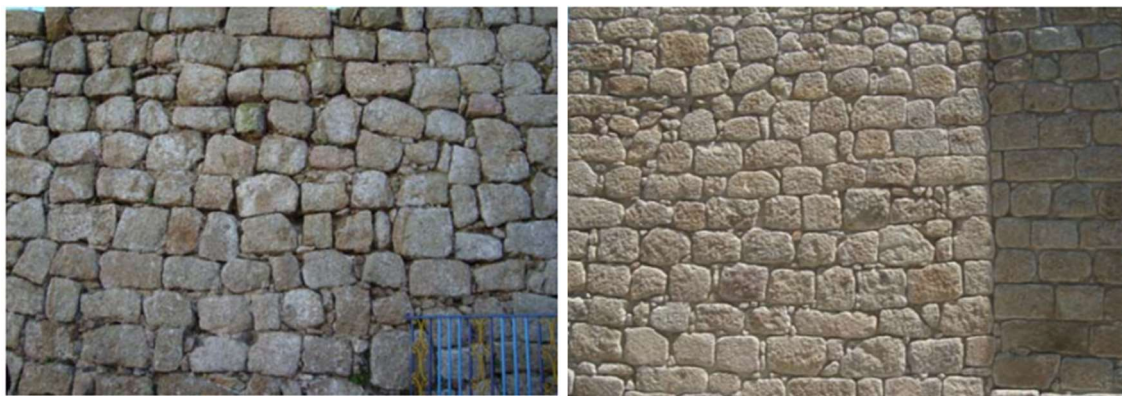
Figura 2.28 – Parede em alvenaria de pedra antes e depois do refeito de juntas (Roque, 2002).

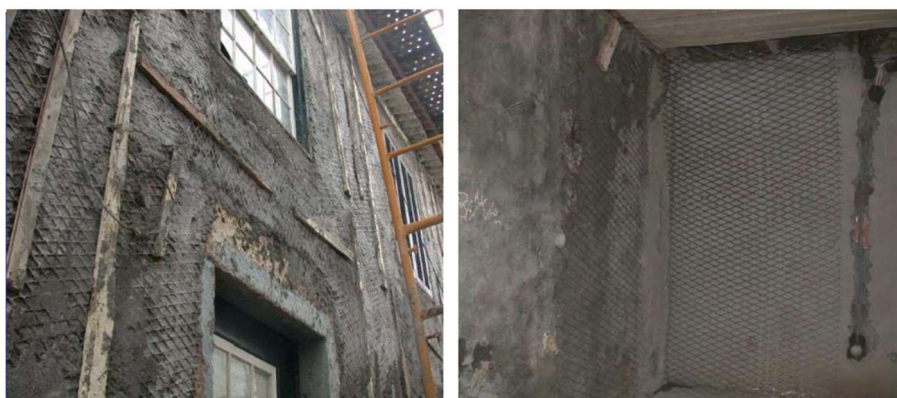
Figura 2.29 - Aplicação de reboco armado (Rodrigues, 2010).

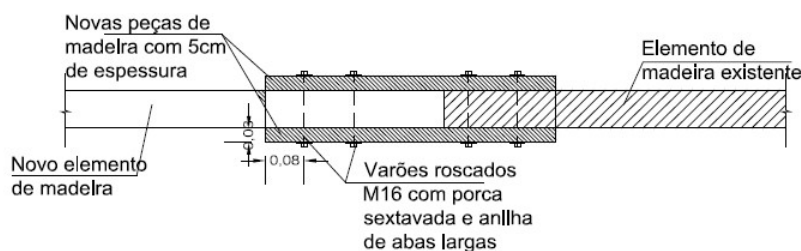
Figura 2.34 - Representação da substituição parcial da viga (Dias, 2008).

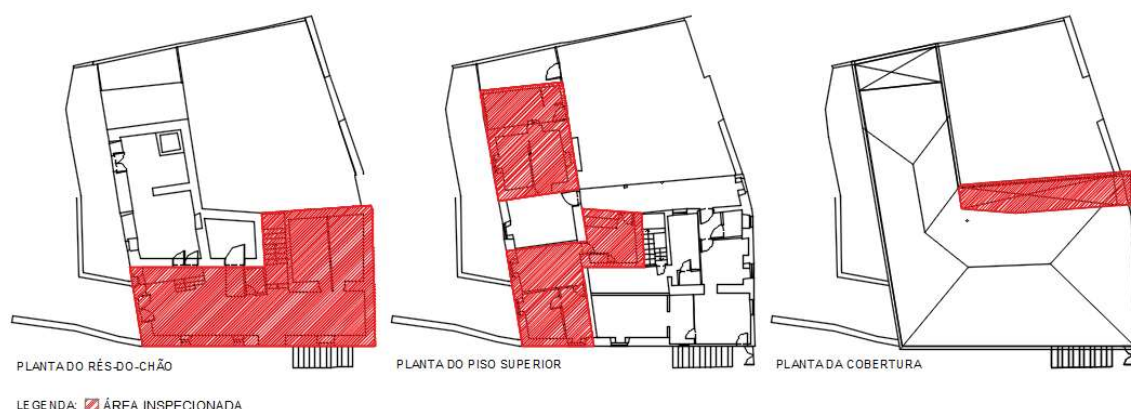
Figura 3.30 - Localização das áreas inspecionados do edifício (plantas sem escala).

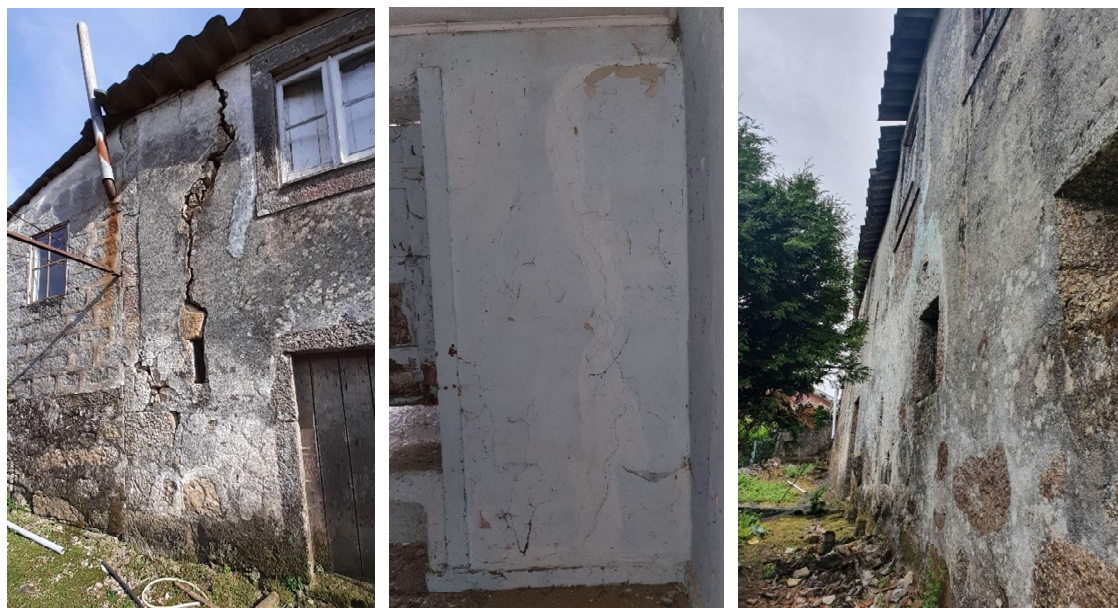
a) Fenda entre elementos de alvenaria de pedra (face exterior).

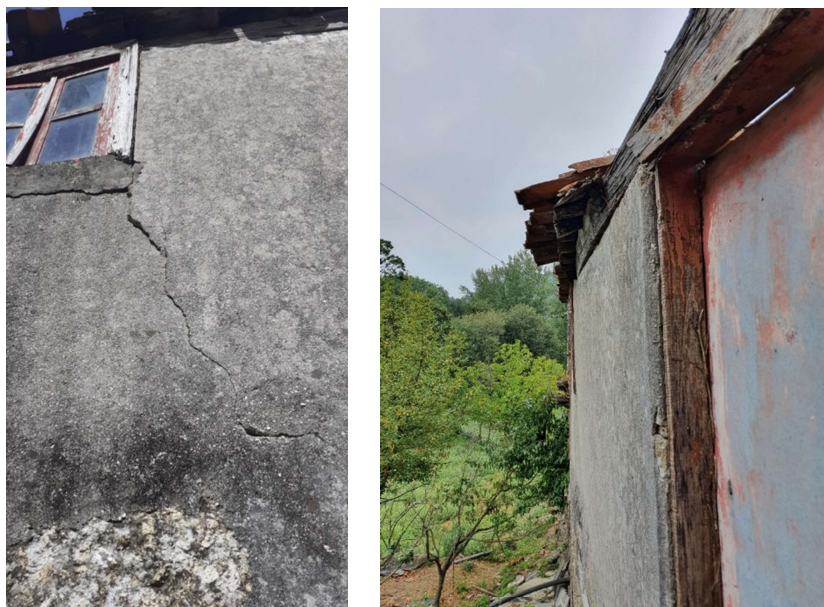
a) Fissura estrutural.

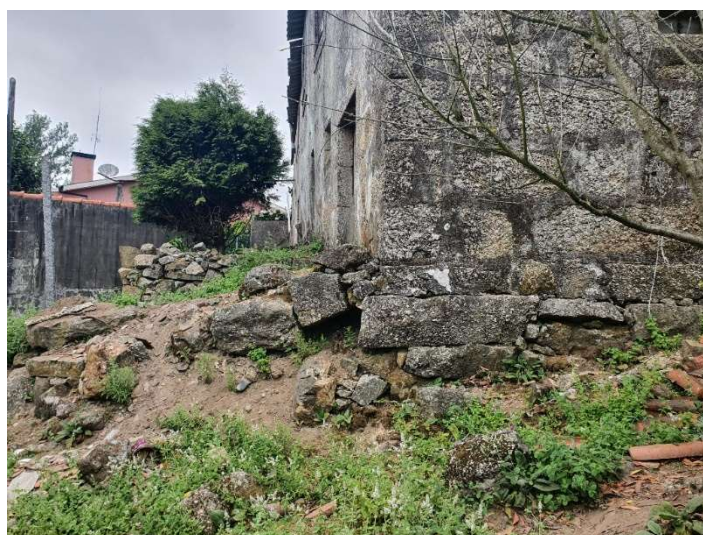
Figura 3.34 - Descalçamento das fundações.

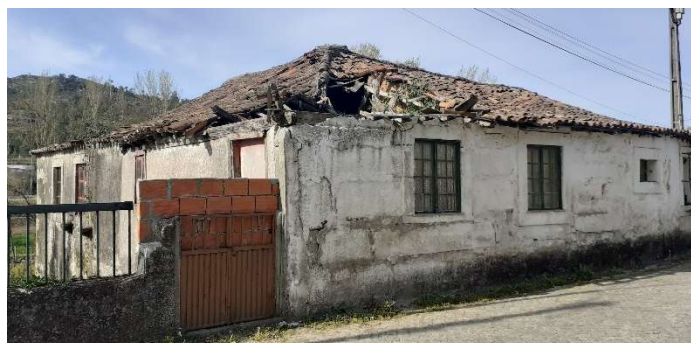
Figura 3.35 - Deterioração da cobertura do edifício.

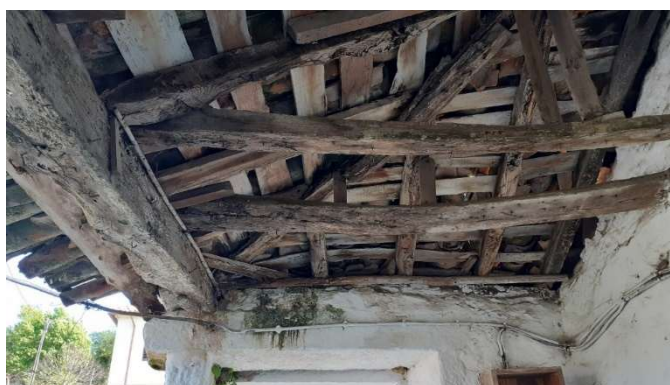
Figura 3.36 - Deformação (fluência) e deterioração dos elementos de madeira da cobertura do alpendre.

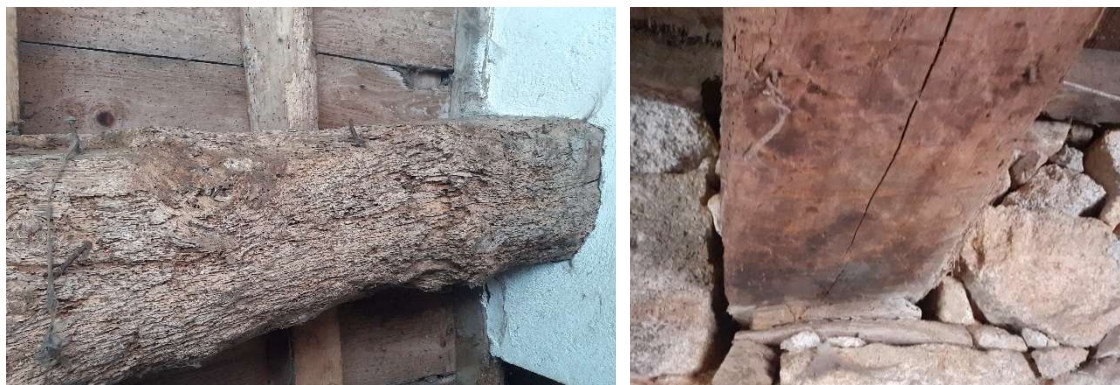
a) Deterioração da viga por ataque de insetos xilófagos.

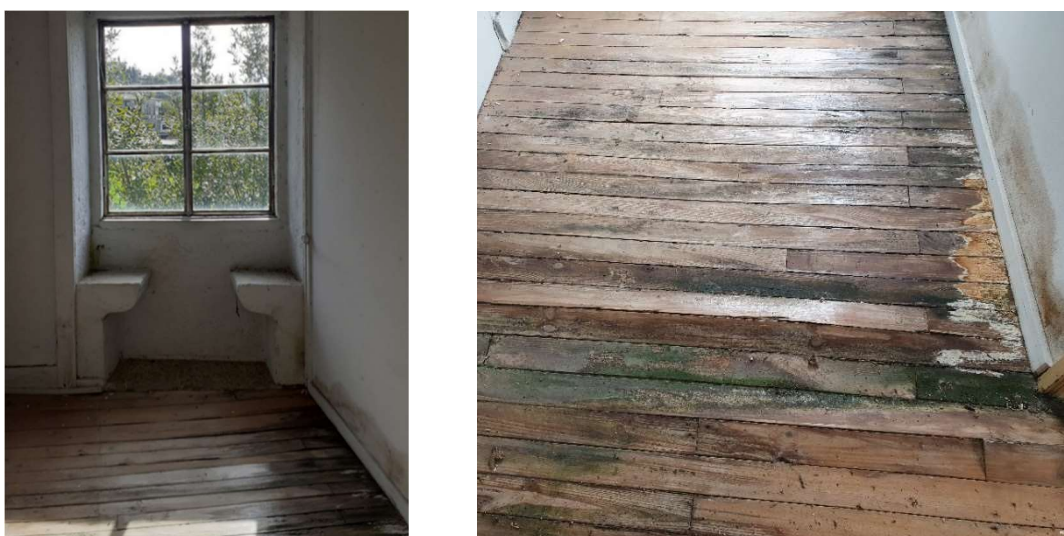
a) Deformação e deterioração do soalho em madeira.

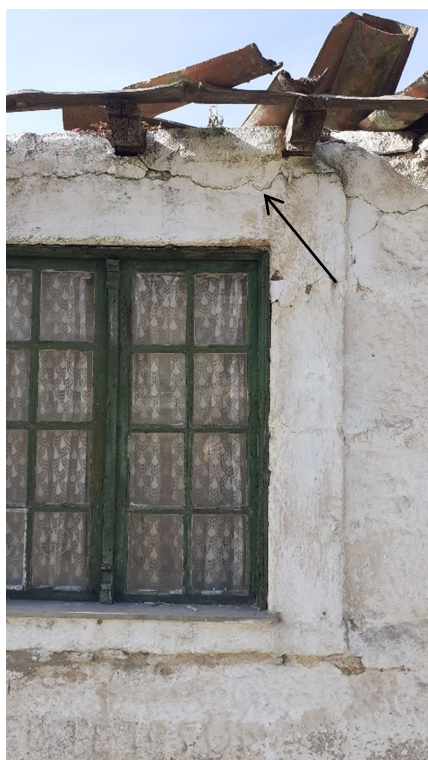
Figura 3 – Fissura horizontal na parede do alçado principal do edifício.

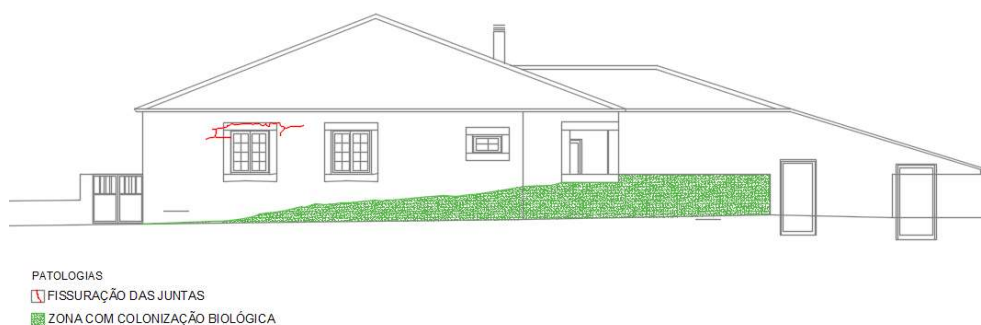
Figura 4 - Representação esquemática das anomalias (sem escala).

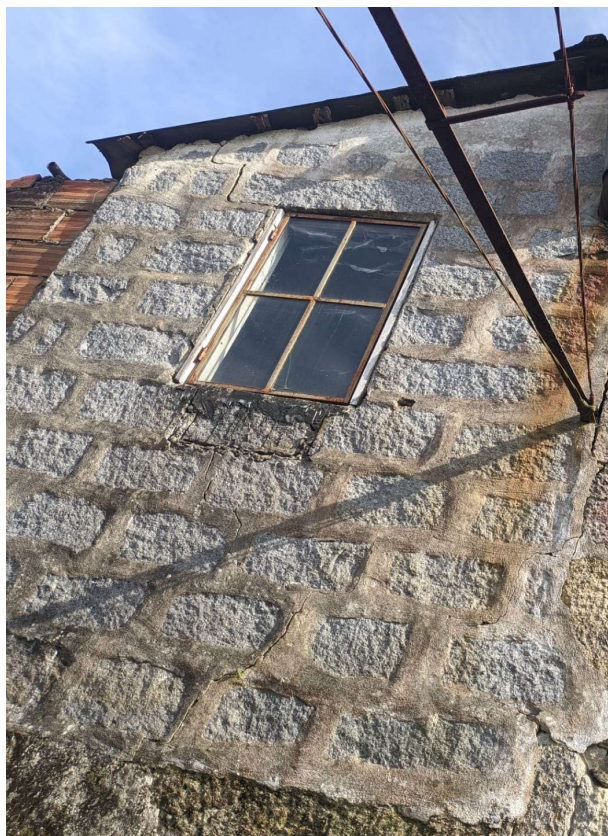
Figura 2 - Fissuras e colonização biológica no alçado posterior em cantaria de pedra.

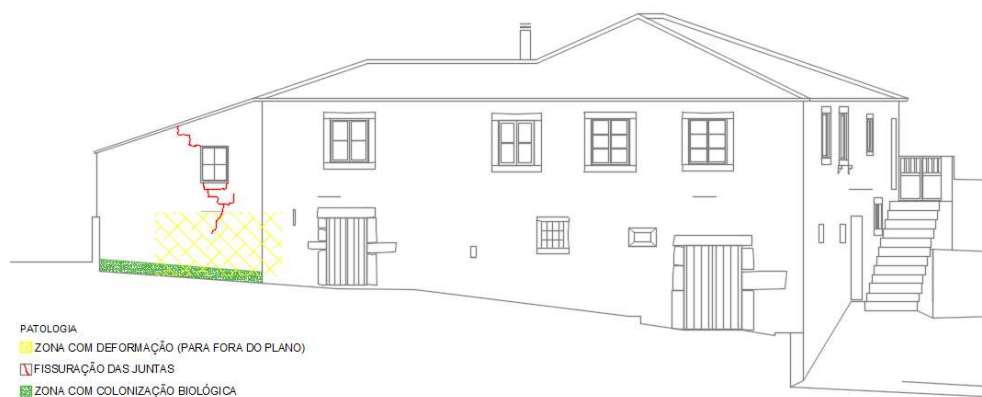
Figura 3 – Representação esquemática das anomalias no alçado posterior em cantaria (alçado sem escala).

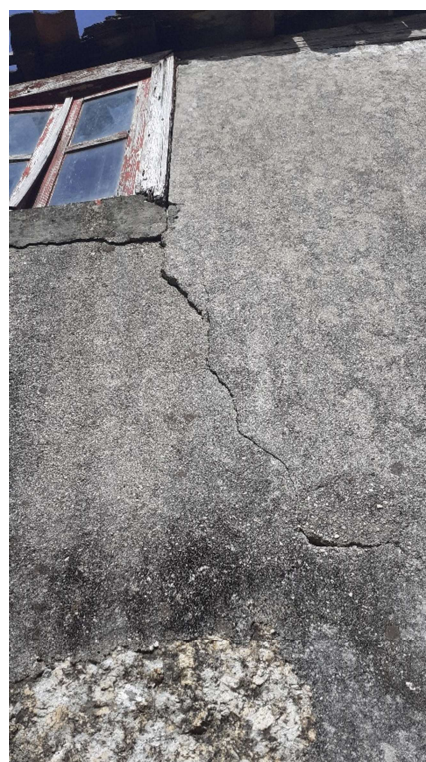
Figura 3 - Fissura diagonal verificada no alçado lateral esquerdo.

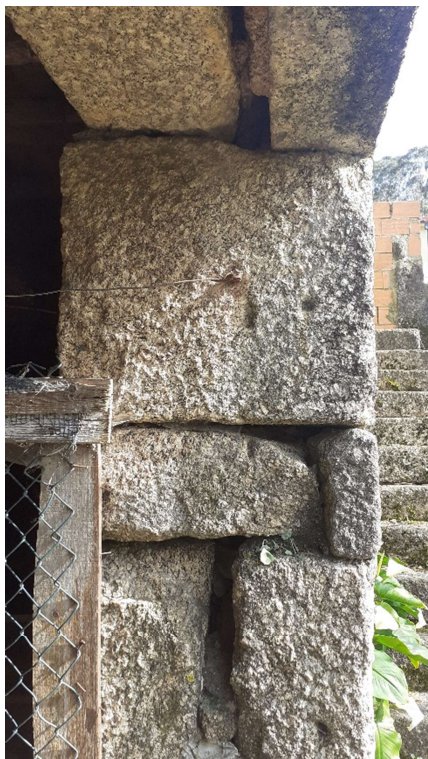
Figura 2 - Secção da parede dupla em alvenaria e cantaria referente ao alçado lateral esquerdo.

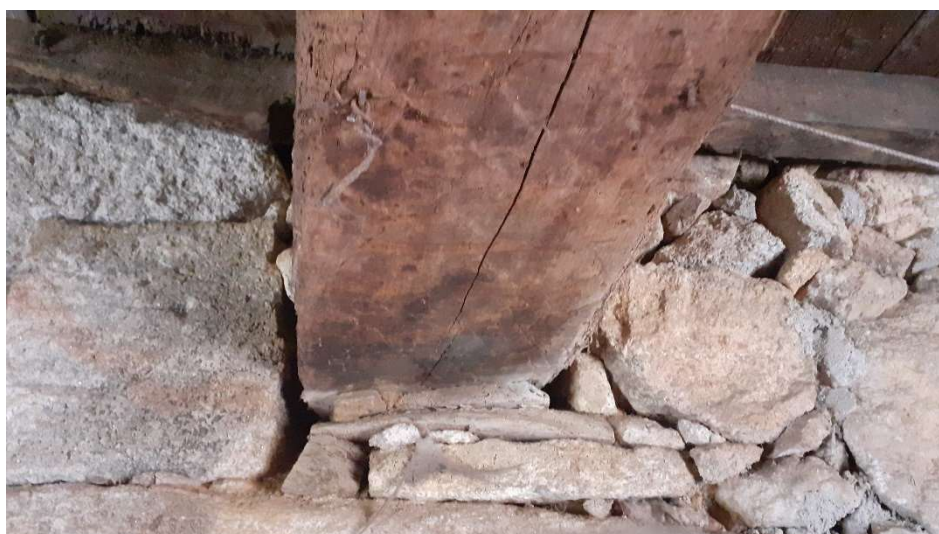
Fotografia 2 - Encontro da viga com a parede de alvenaria, evidenciando uma fenda longitudinal, manchas de humidade e ataque de insetos xilófagos.

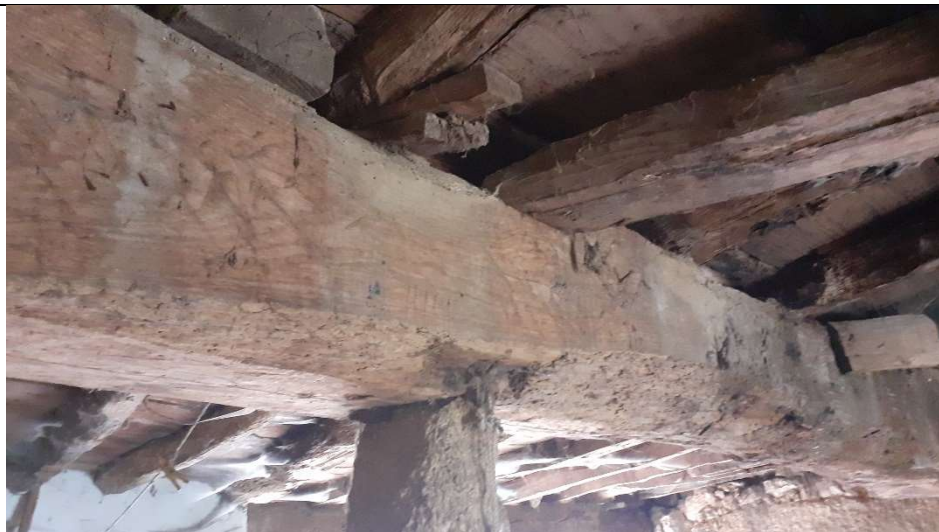
Fotografia 3 – Viga com perda de secção, evidenciando o ataque de insetos xilófagos.

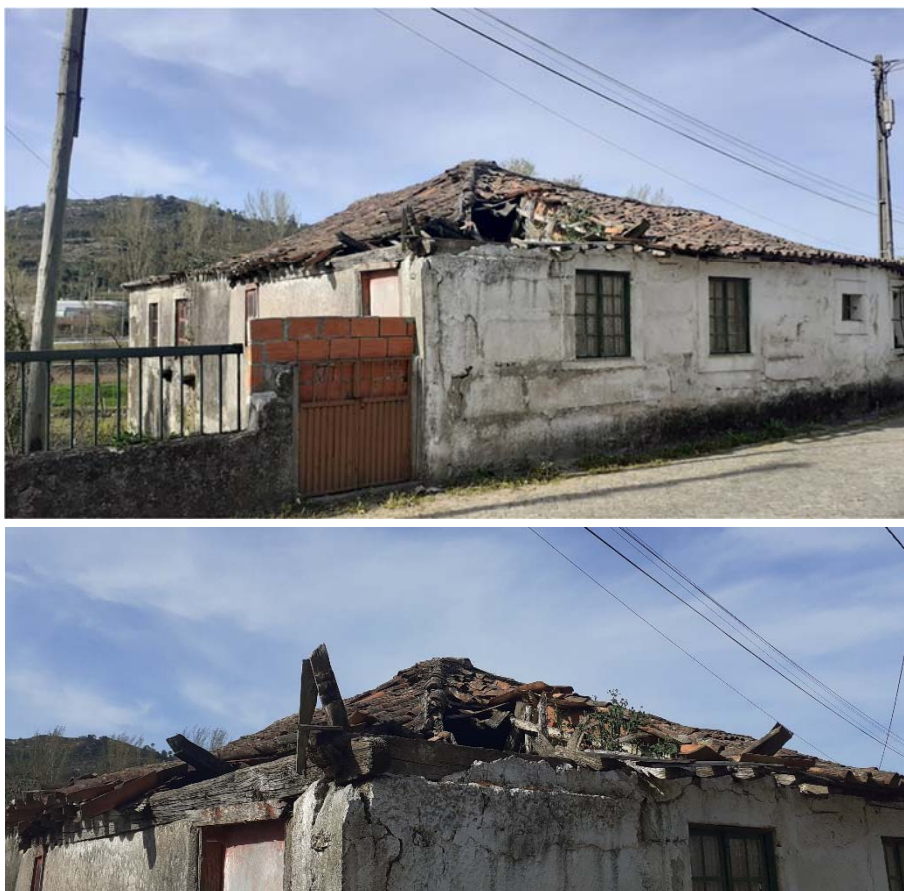
Figura 1 - Deterioração da cobertura - vista do arruamento.

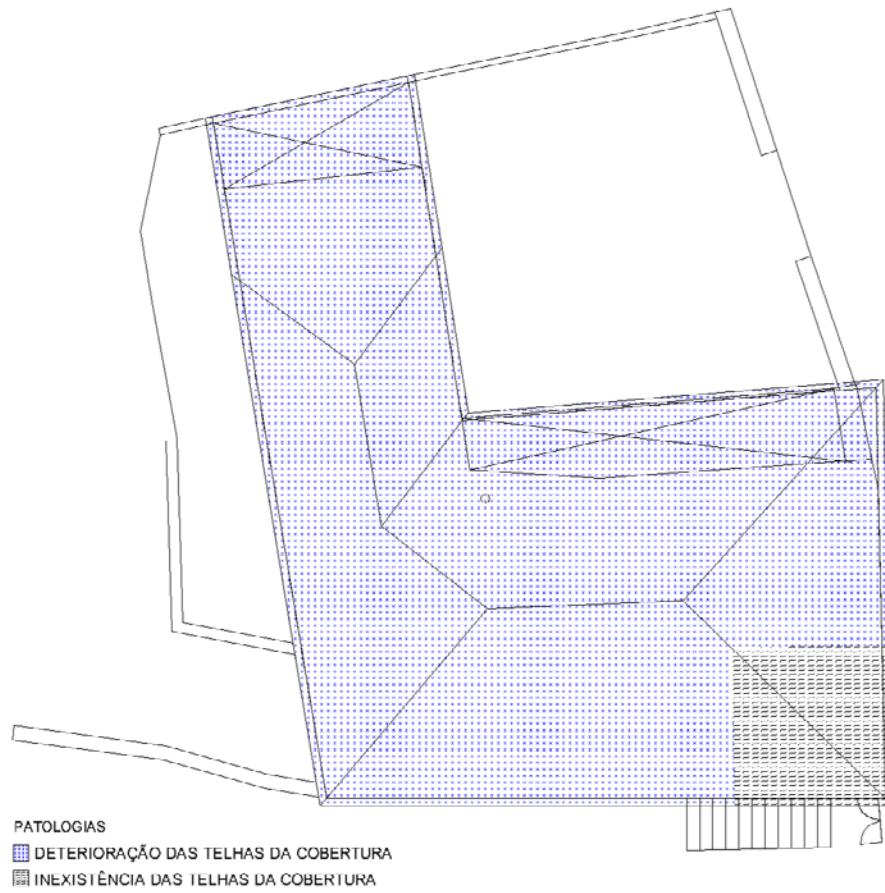
Figura 2- Representação das anomalias - planta de cobertura (sem escala).

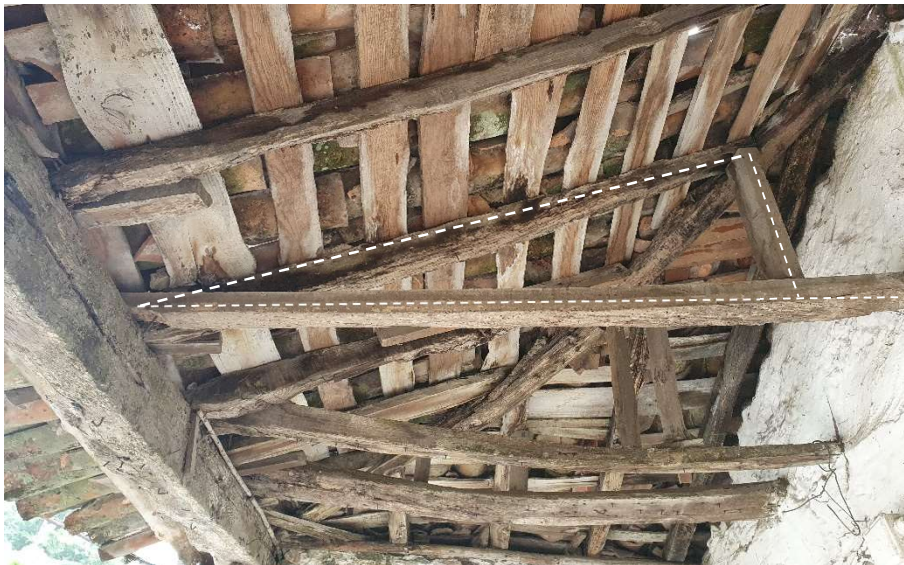
Figura 1 - Deterioração/deformação da meia asna de madeira - alpendre a nordeste do edifício.

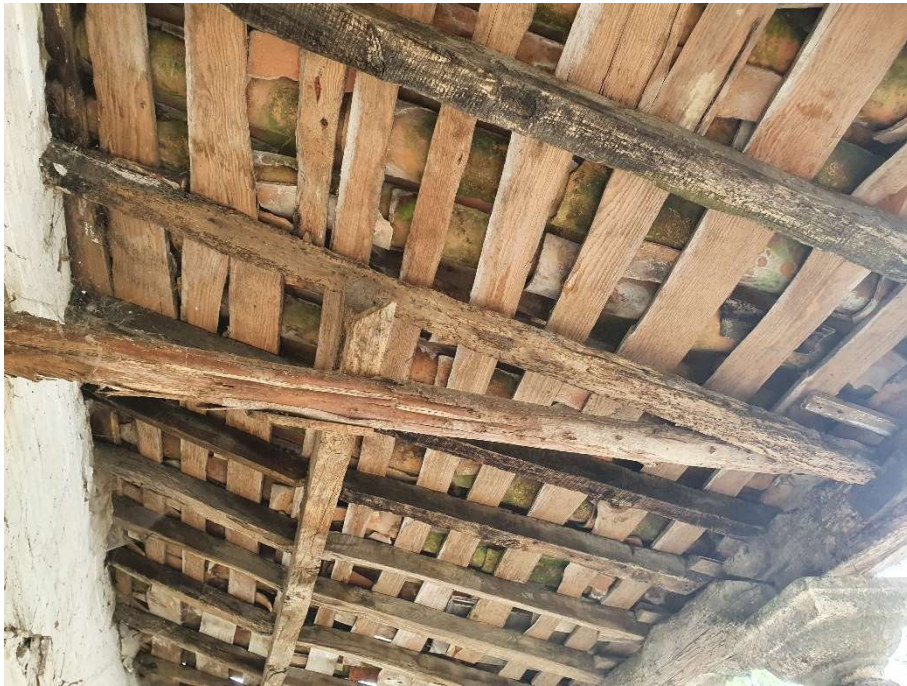
Figura 2 - Deterioração da estrutura em madeira da cobertura – alpendre a nordeste do edifício.

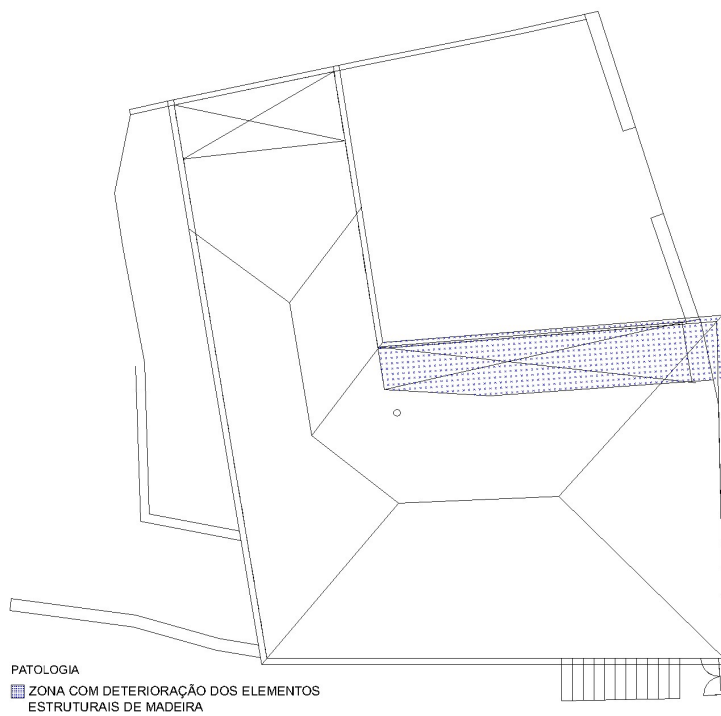
Figura 3 - Representação da zona da cobertura com deterioração da estrutura em madeira - planta cobertura (sem escala).

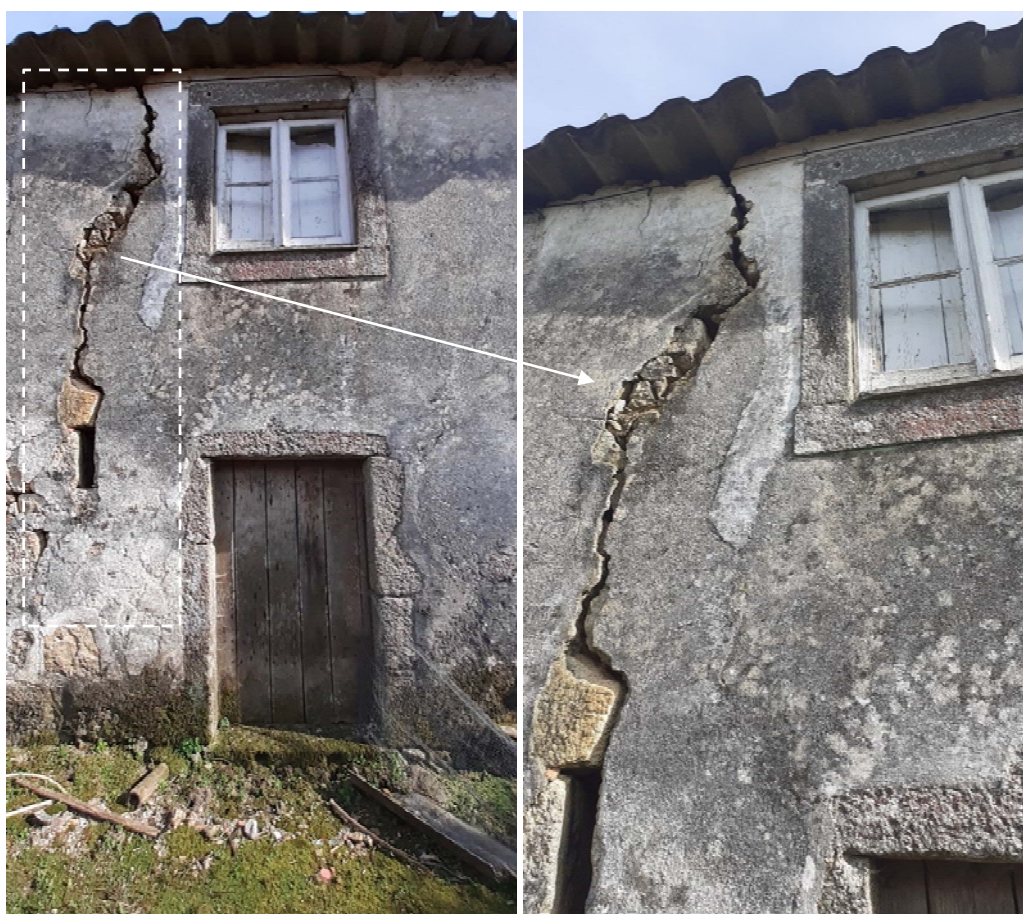
Figura 1 – Fissura das juntas - fachada a noroeste do edifício

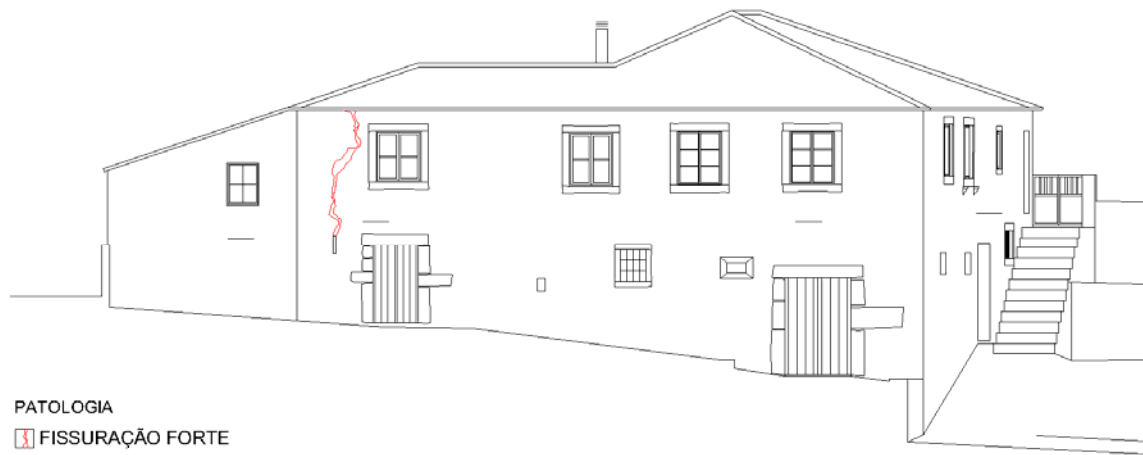
Figura 2 – Representação da fissura - alçado noroeste (sem escala).

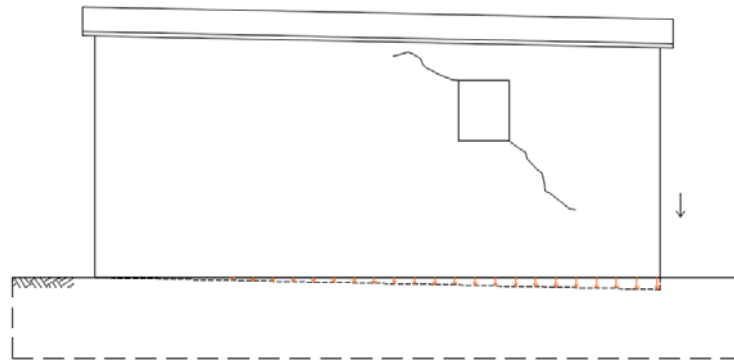
Figura 3 – Representação esquemática do assentamento diferencial da fundação – exemplo (sem escala).

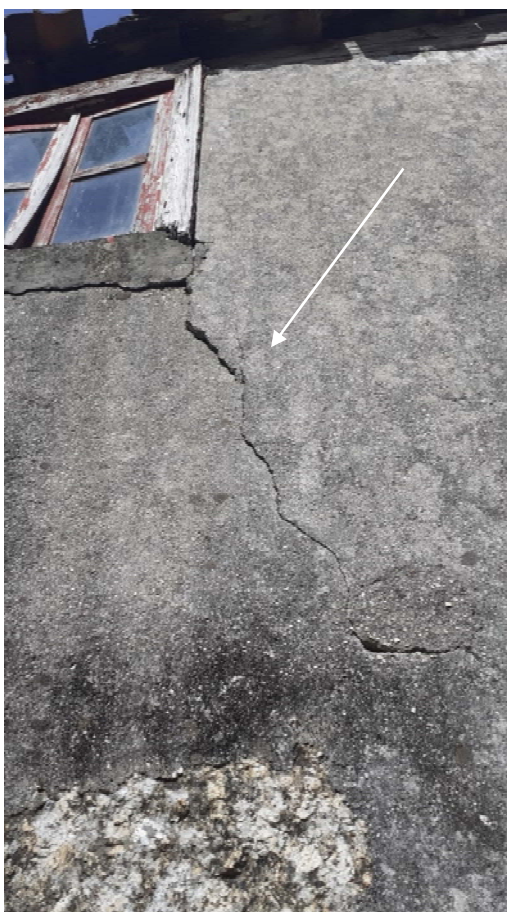
Figura 1 – Fissura diagonal - fachada a sudoeste do edifício.

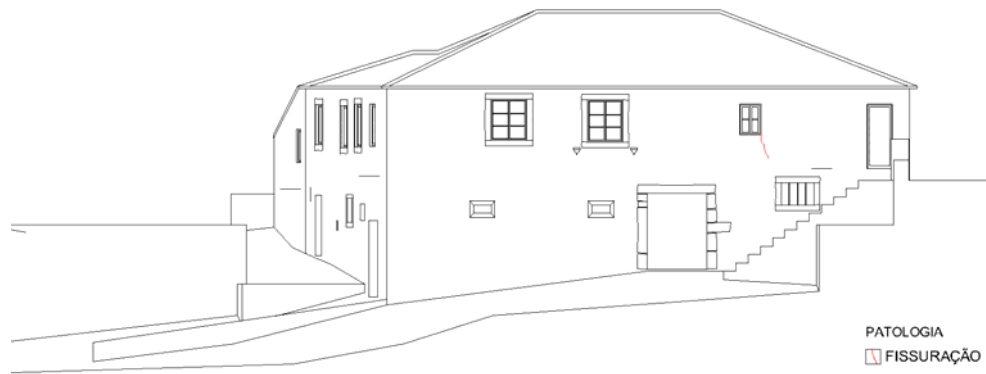
Figura 2 - Representação da fissura – alçado sudoeste (sem escala).

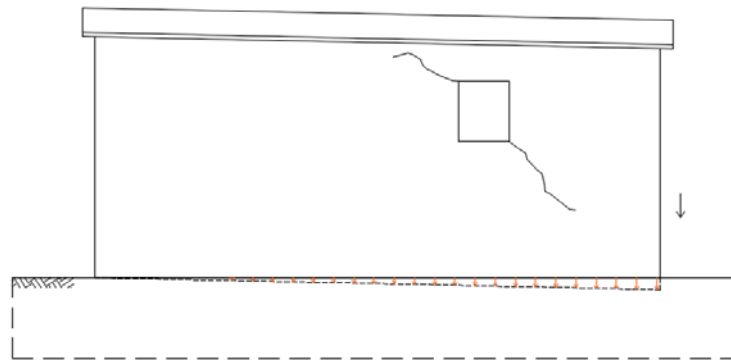
Figura 3 - Representação esquemática do assentamento diferencial da fundação – exemplo (sem escala).

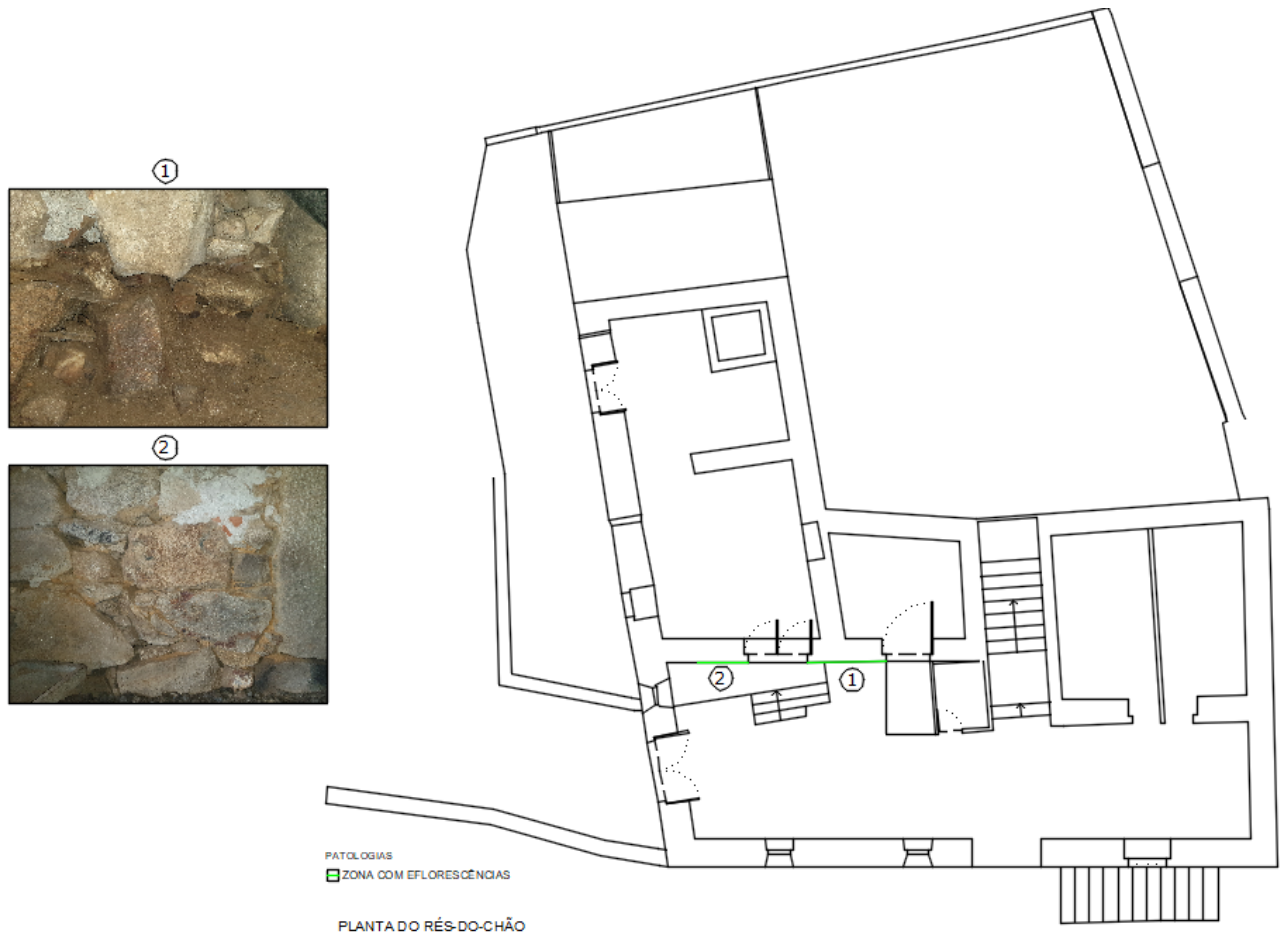
Figura 2 - Representação das eflorescências nas paredes em alvenaria de granito – planta do rés-do-chão (sem escala).

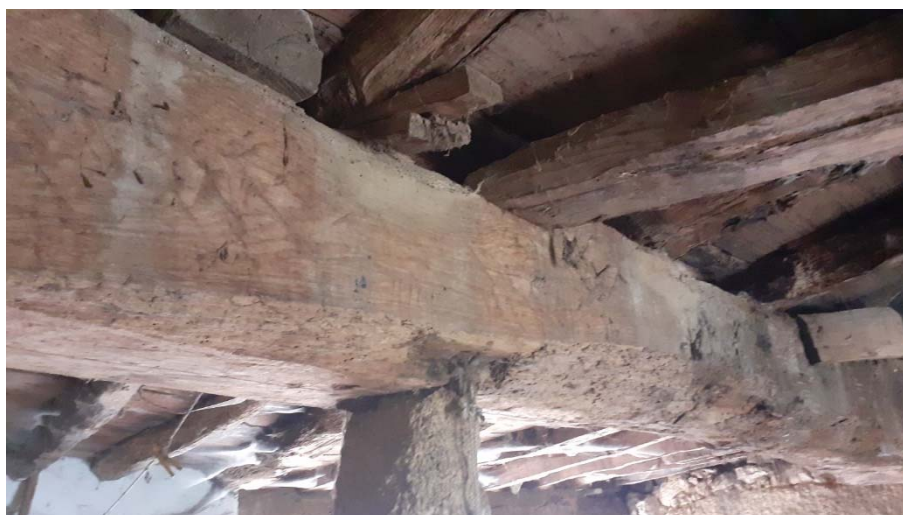
Figura 1 – Deterioração da viga 1.3 – teto do rés-do-chão.

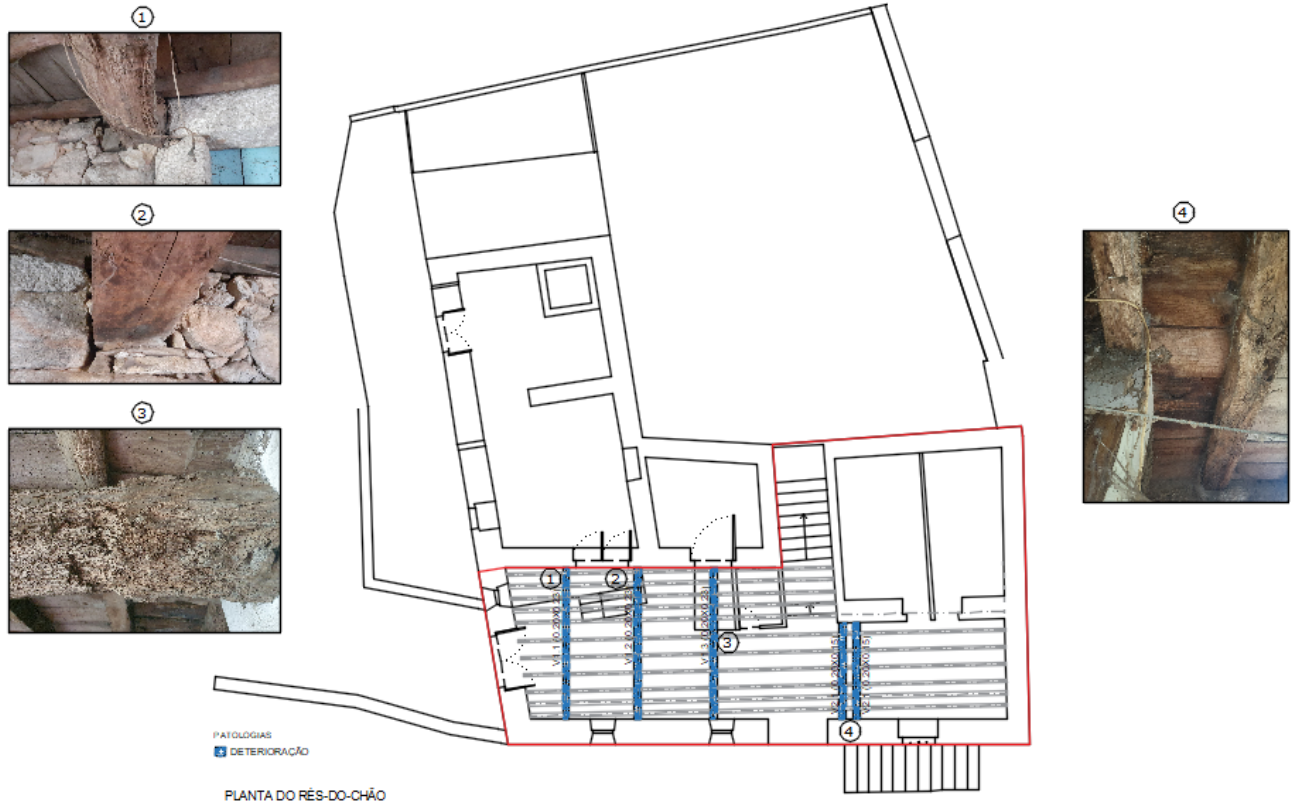
Figura 2 – Representação das vigas deterioradas na área inspecionada – planta do teto do rés-do-chão (sem escala).

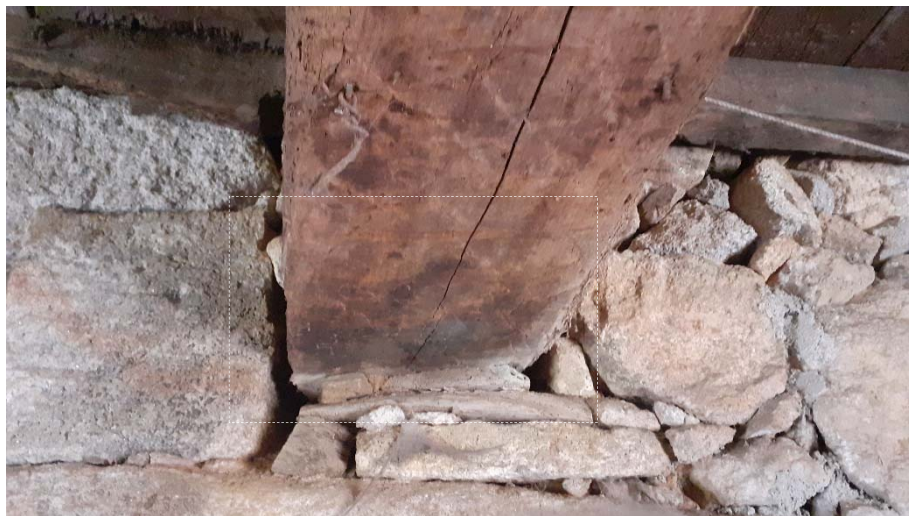
Figura 1 - Manchas de humidade na viga 1.3 - teto do rés-do-chão.

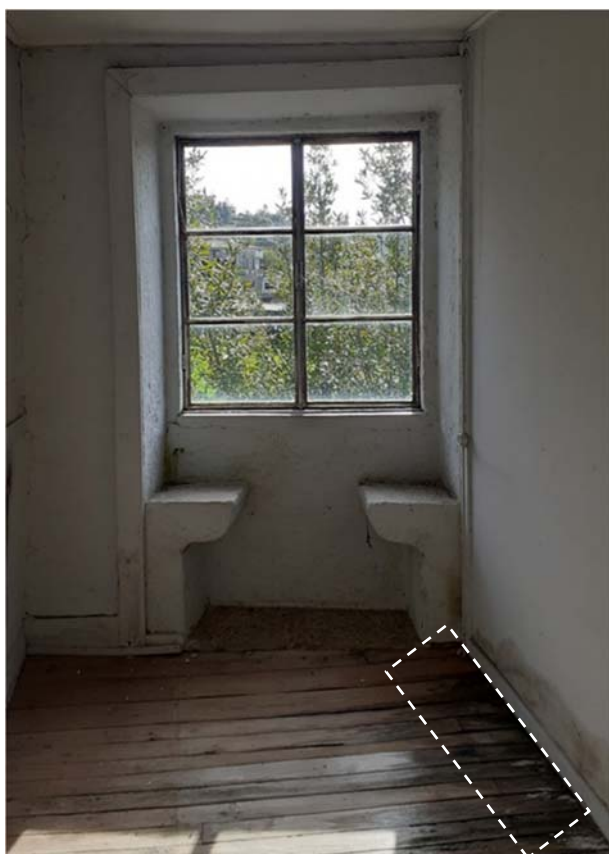
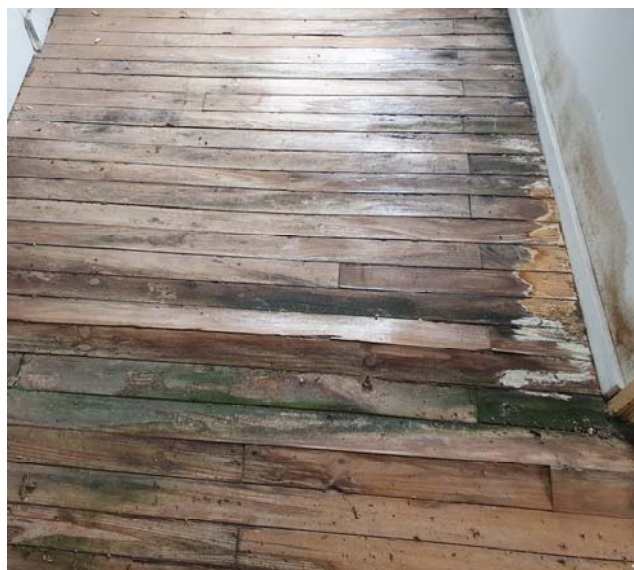
Figura 1- Soalho de madeira do piso empolado, com manchas de humidade e presença de fungos.

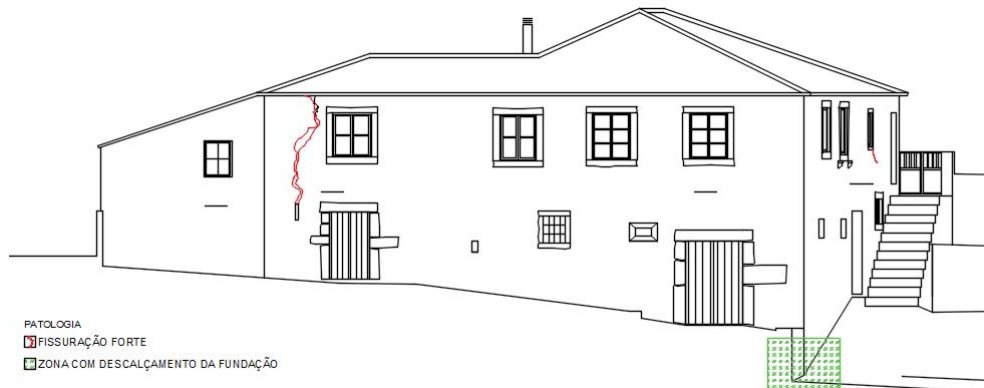
Figura 3 – Representação da zona de descalçamento da fundação e fissuras associadas ao assentamento diferencial da mesma – alçado noroeste (sem escala).
