## Reabilitação de Edifício Tradicional - Caso de Estudo

**ANA BEATRIZ FILIPE FERREIRA**

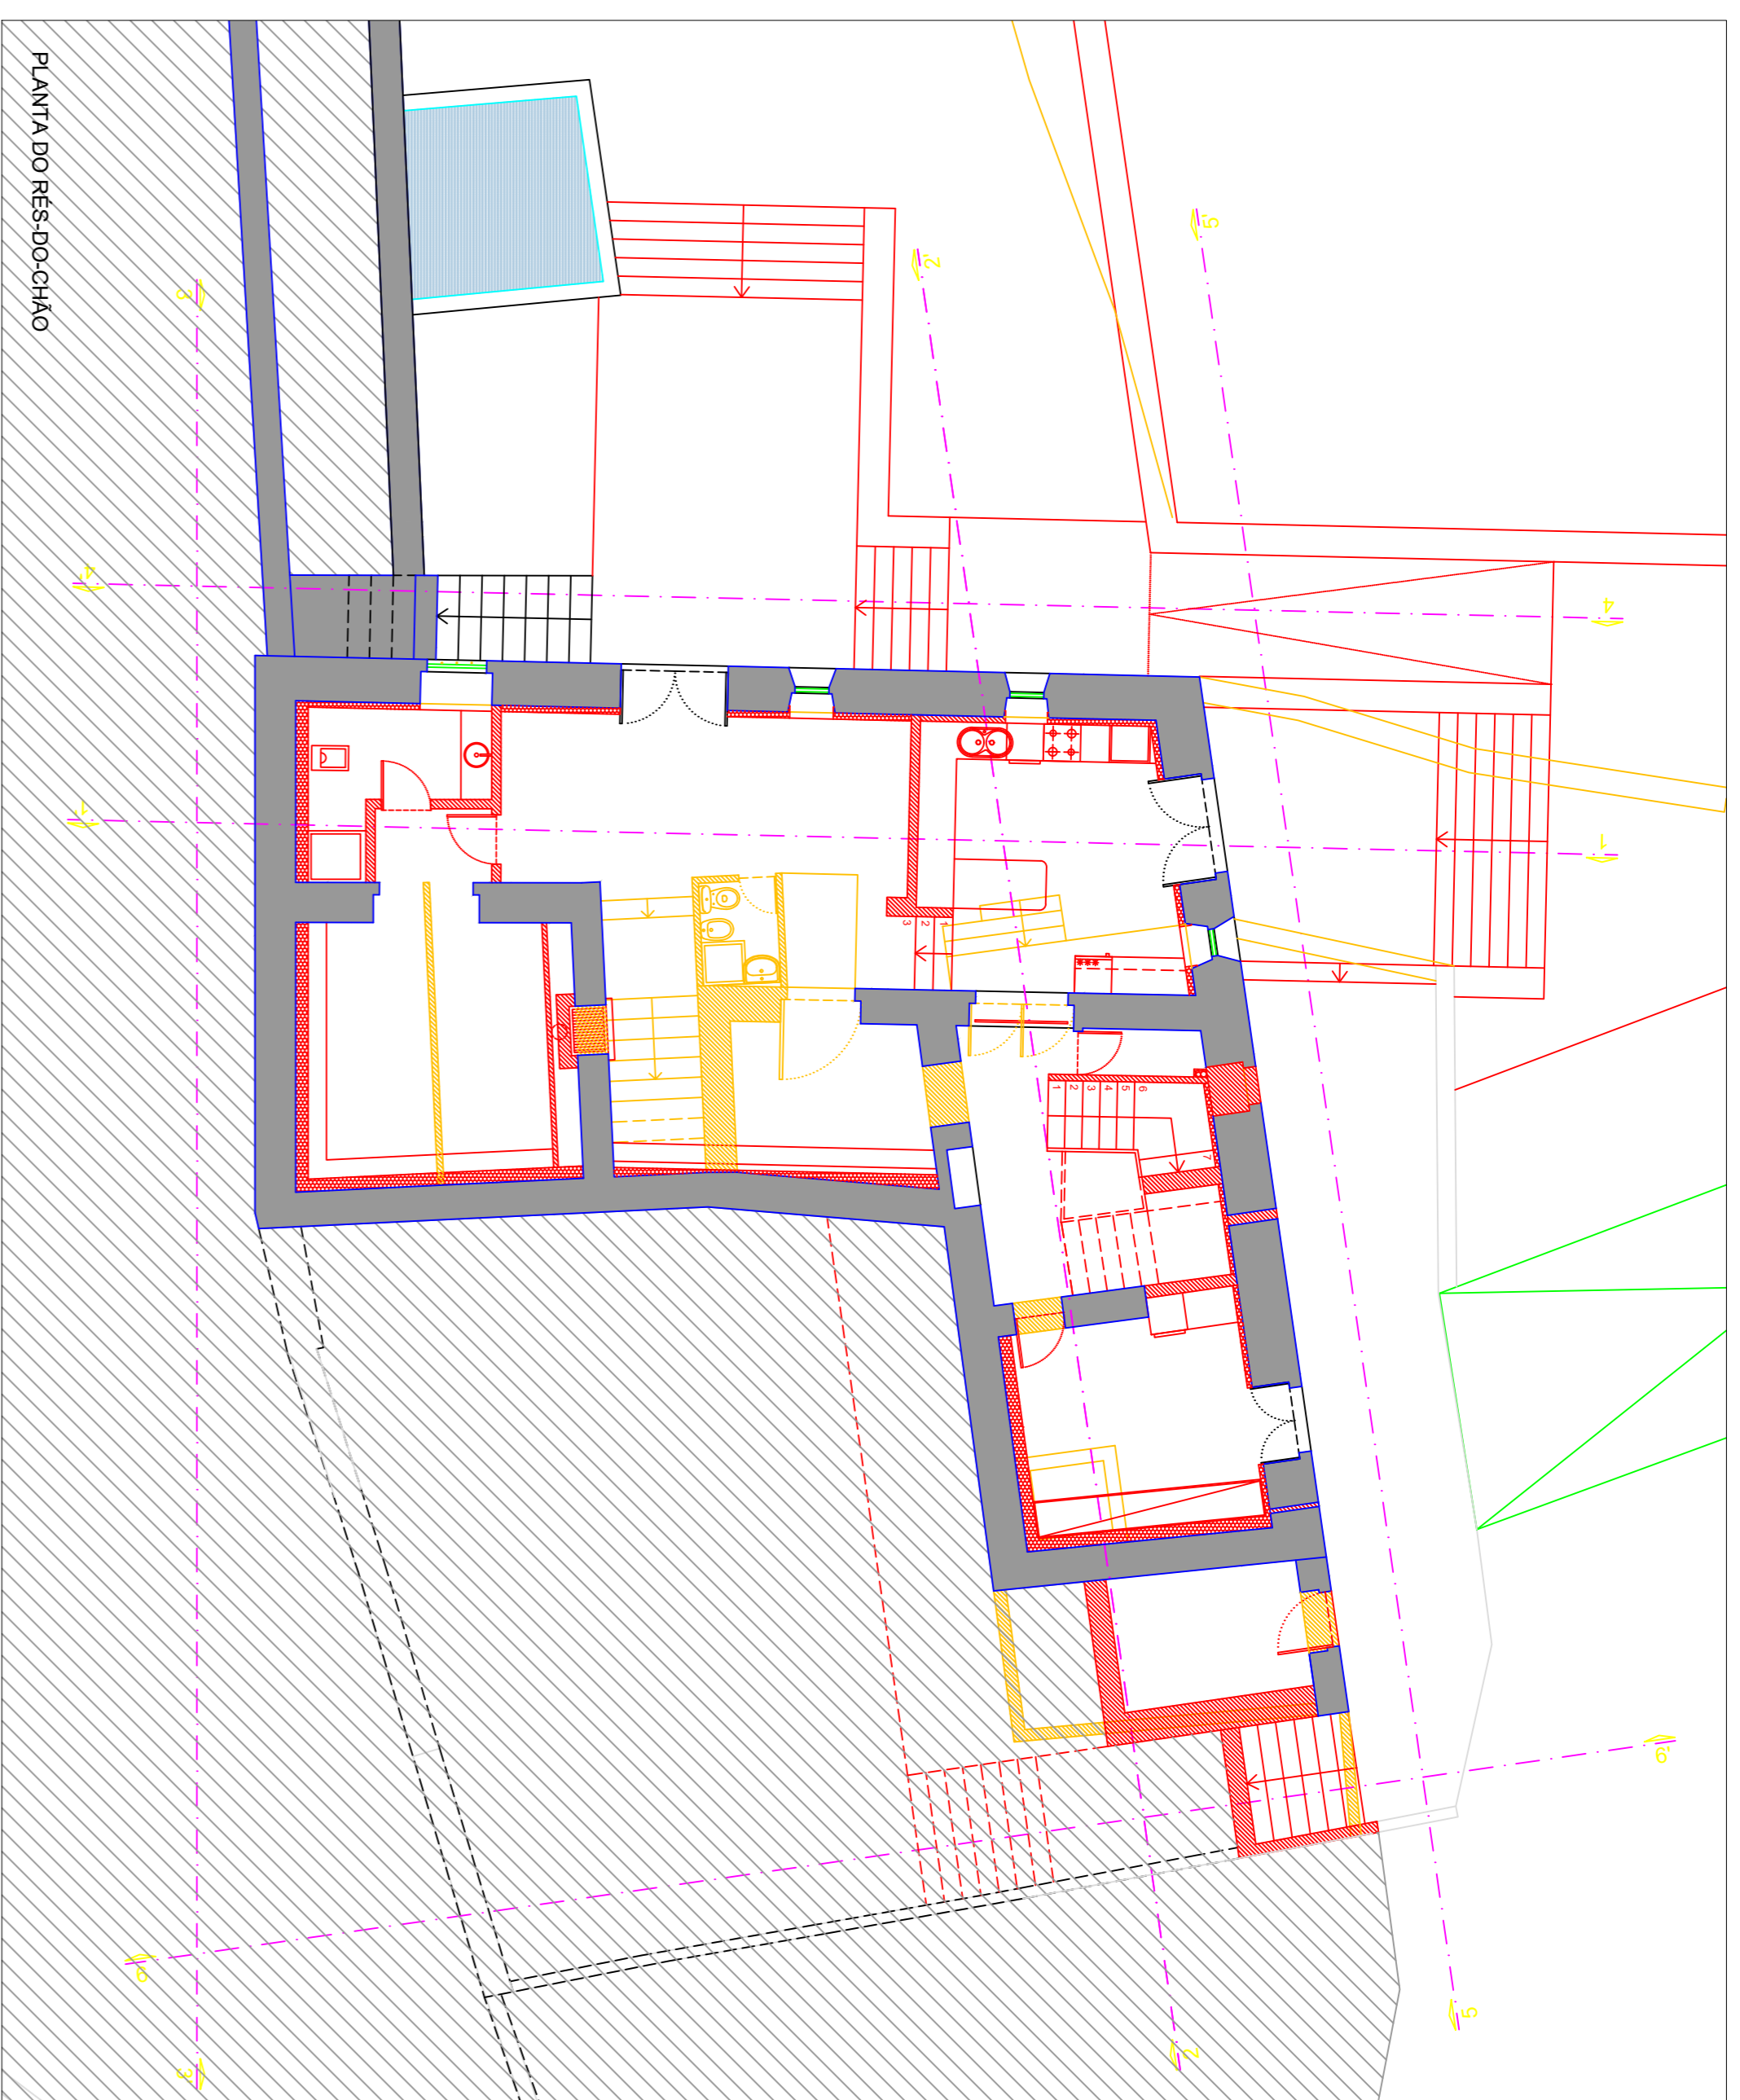
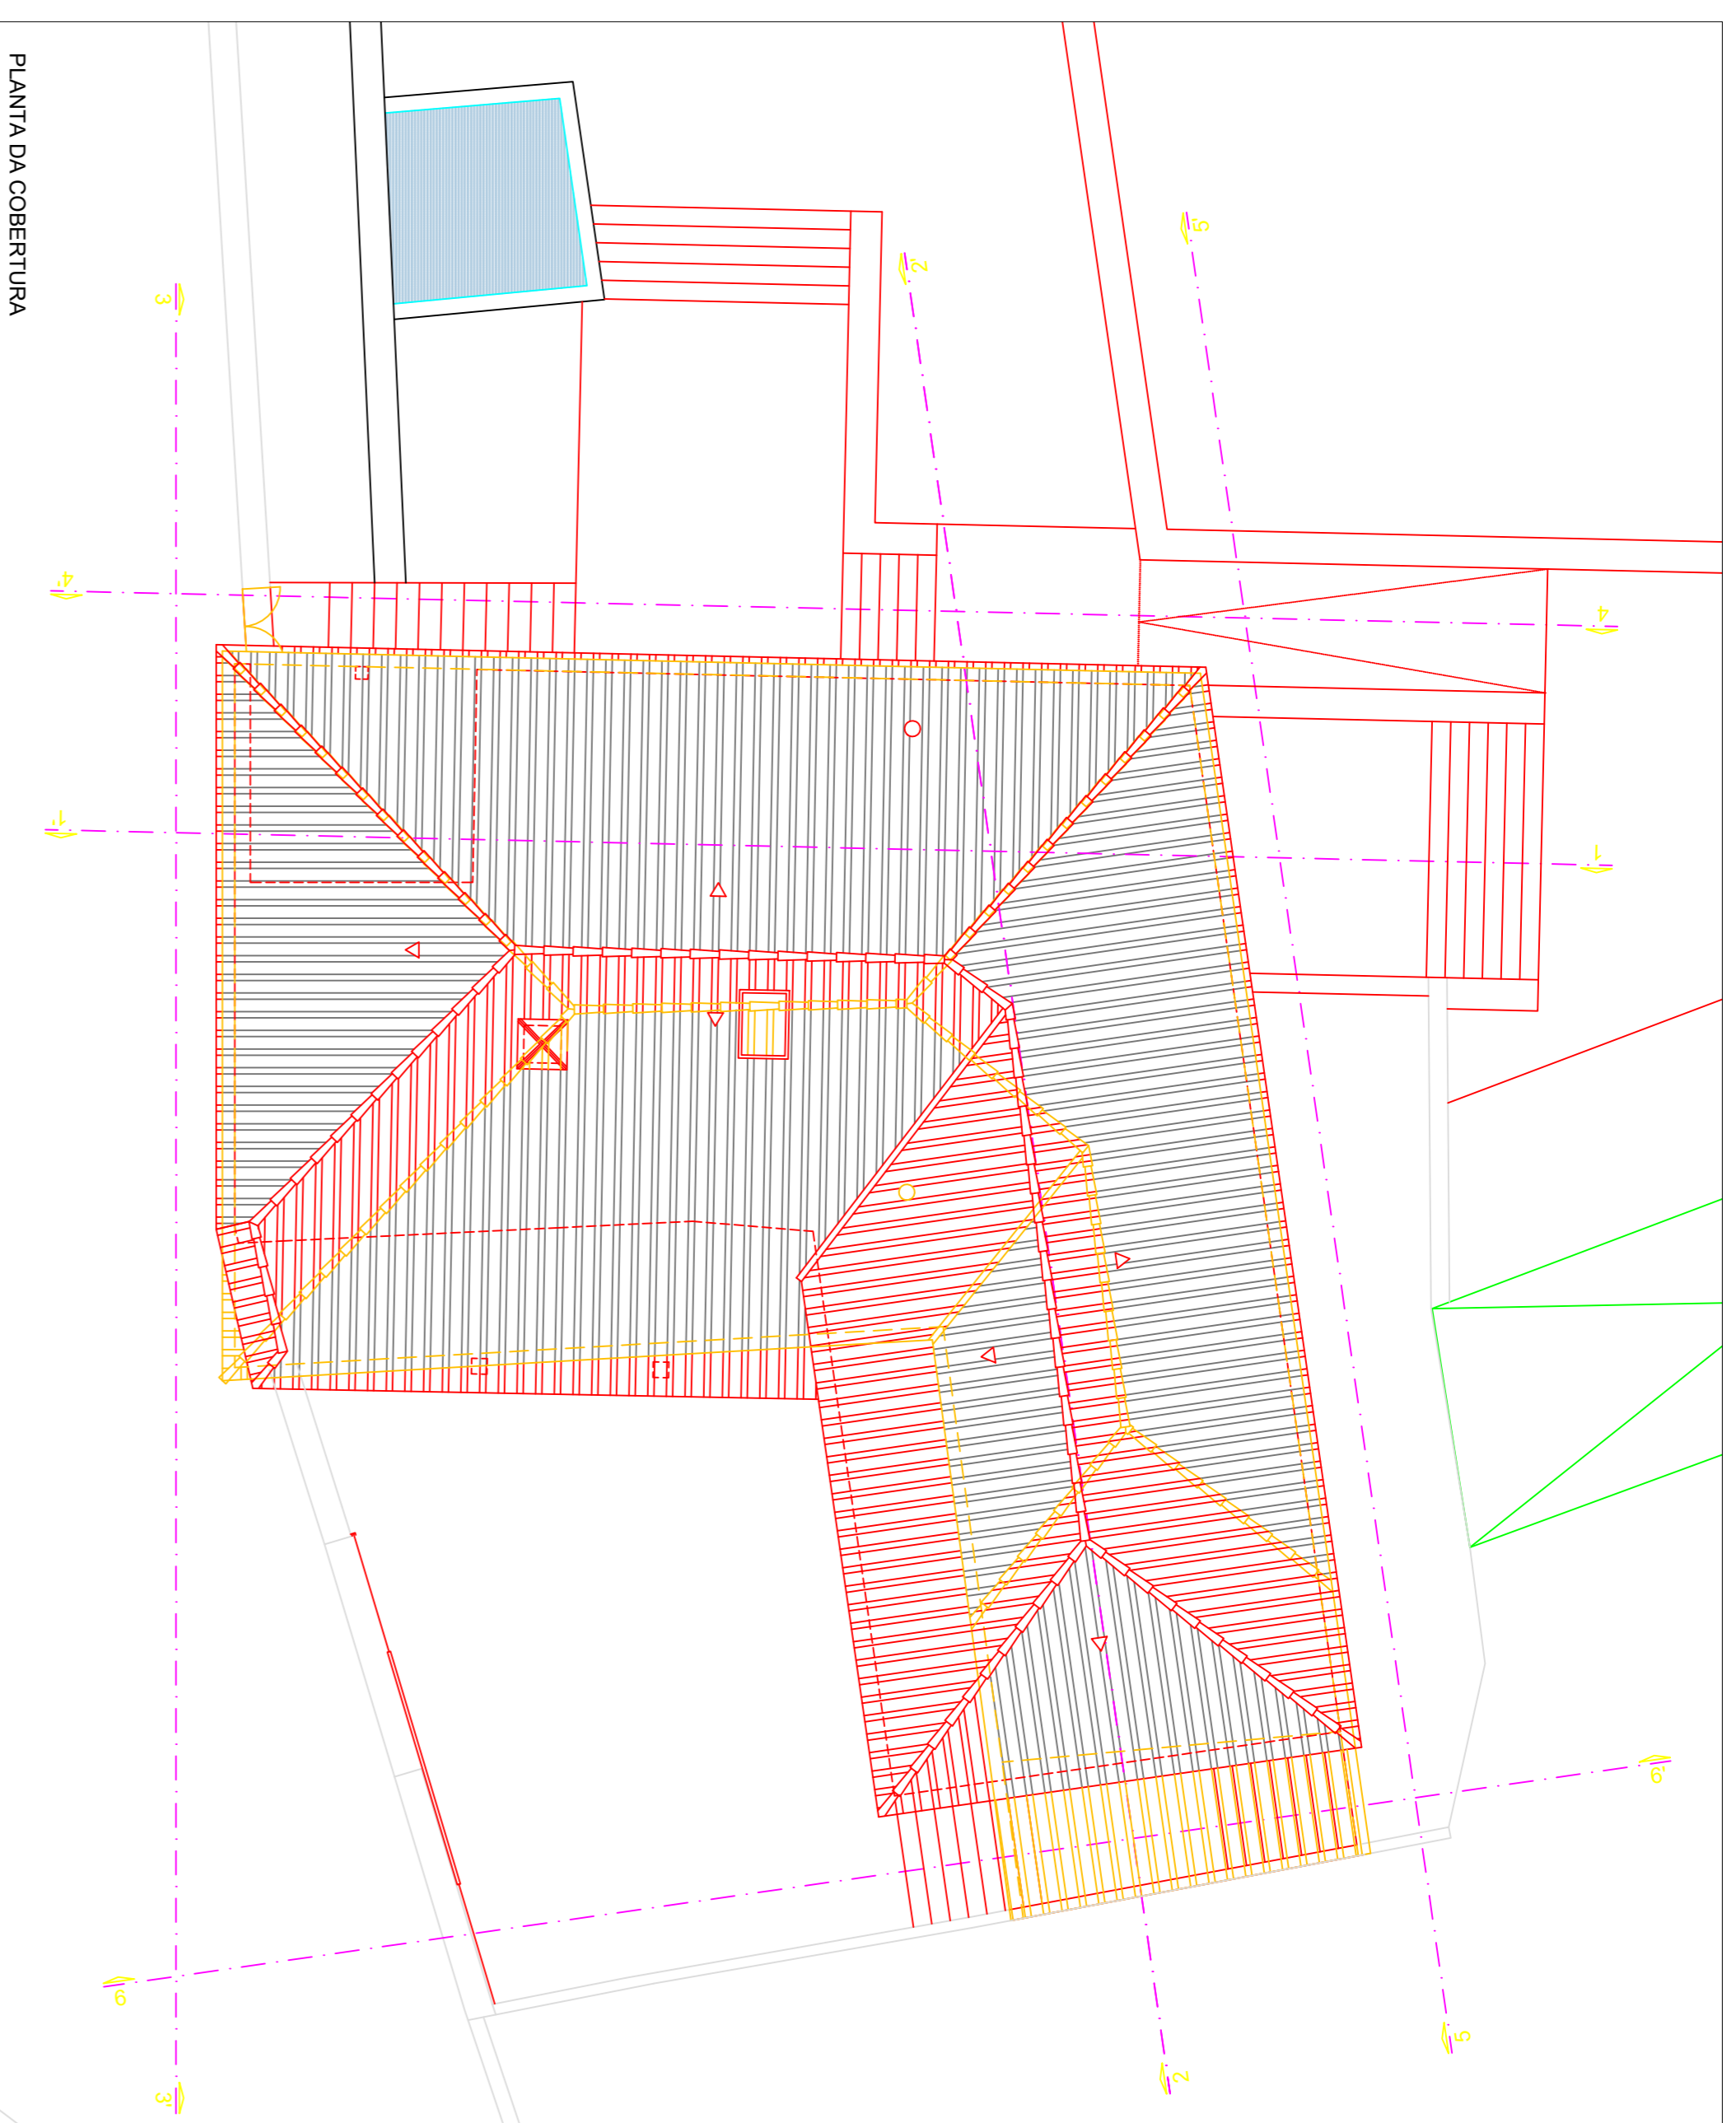
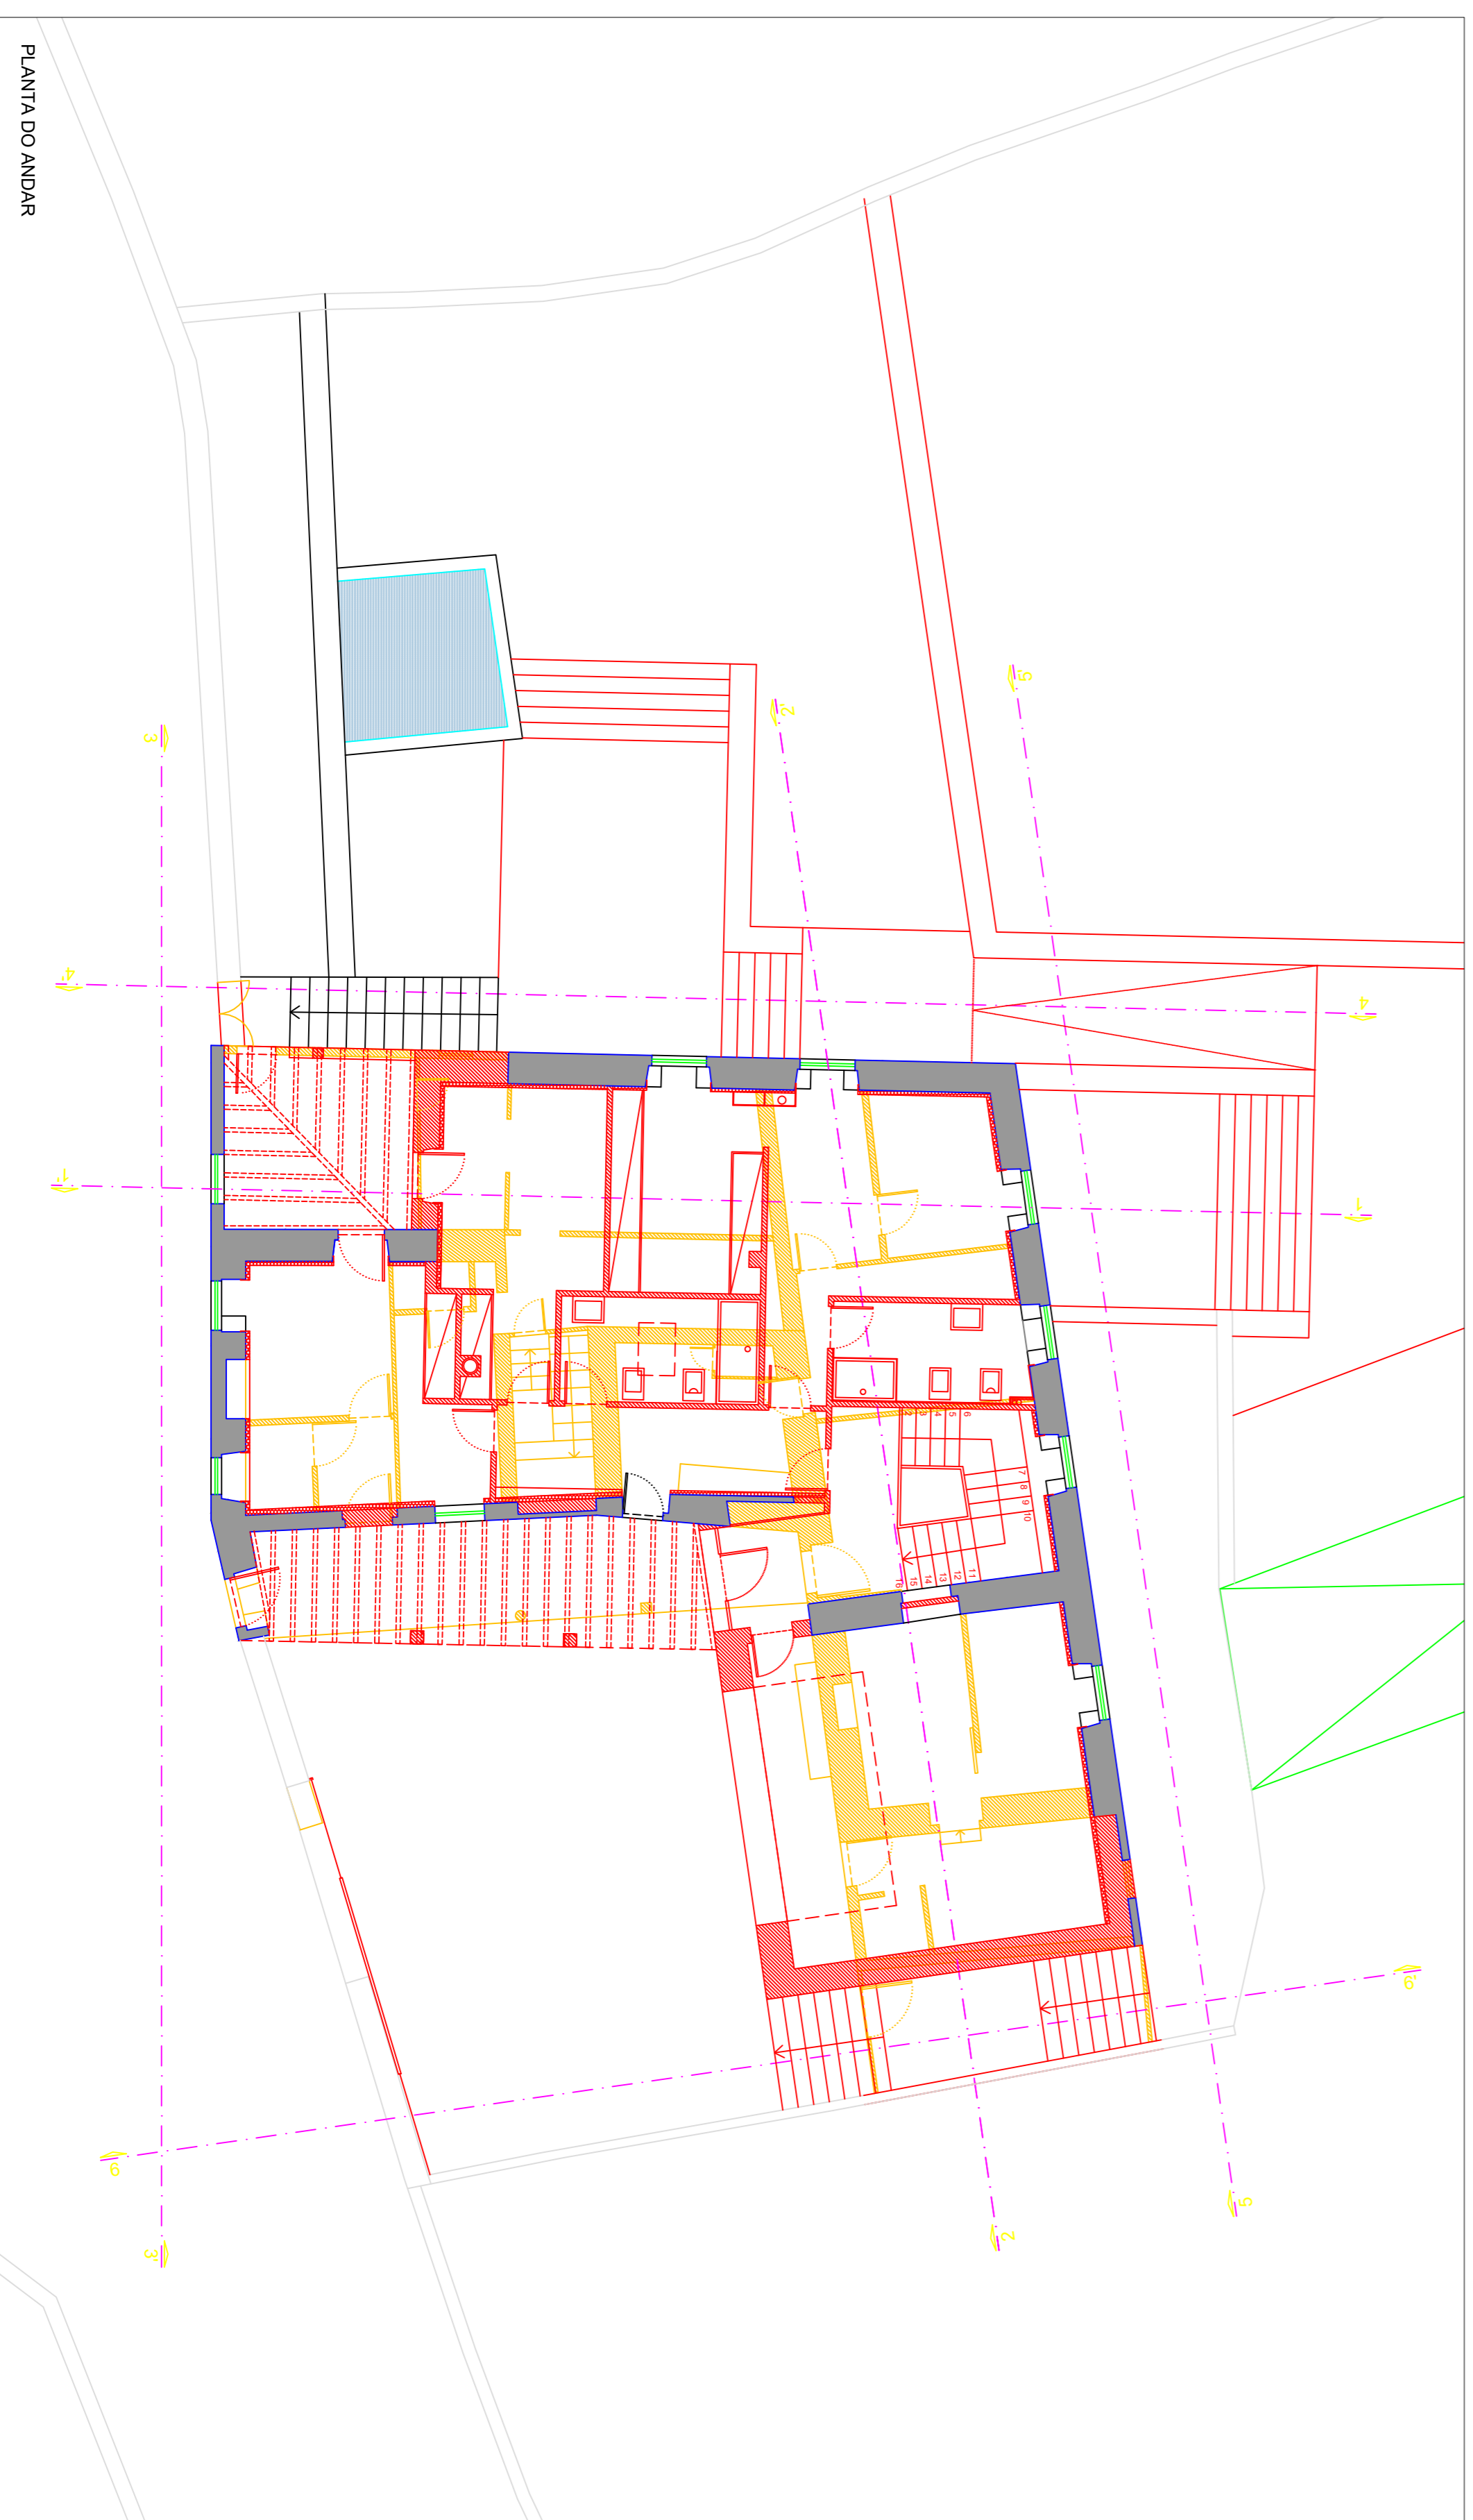
- EXISTENTE A MANTER
- A CONSTRUIR
- A DEMOIR

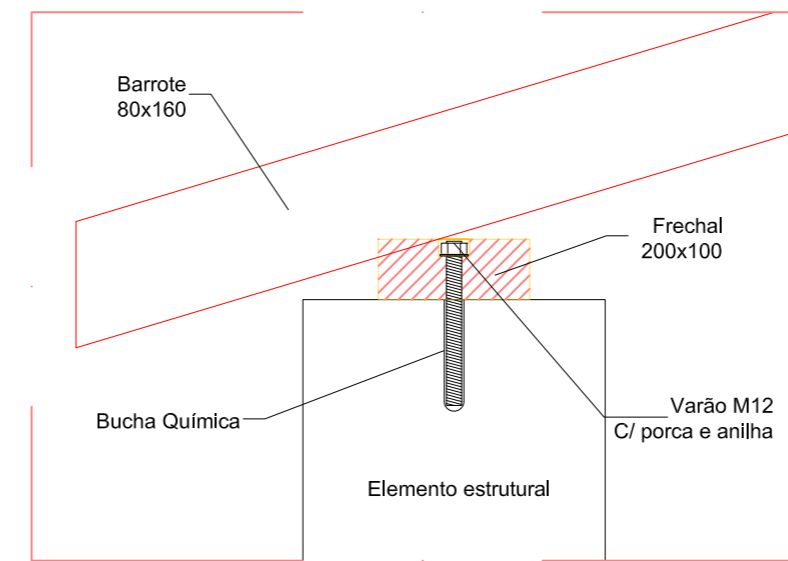
MATERIAIS	
MADEIRA MACIÇA: GL24h.....	COBERURA
ACÇOS: S 275 JR .....	CHAPAS
CLASSE 4.8 .....	VARÃO E CAVILHA
HBS CLASSE 10.9.....	PARAFUSOS
