Reabilitação de Fachadas de Edifícios Antigos do Porto

JOÃO MIGUEL DA COSTA MAGALHÃES

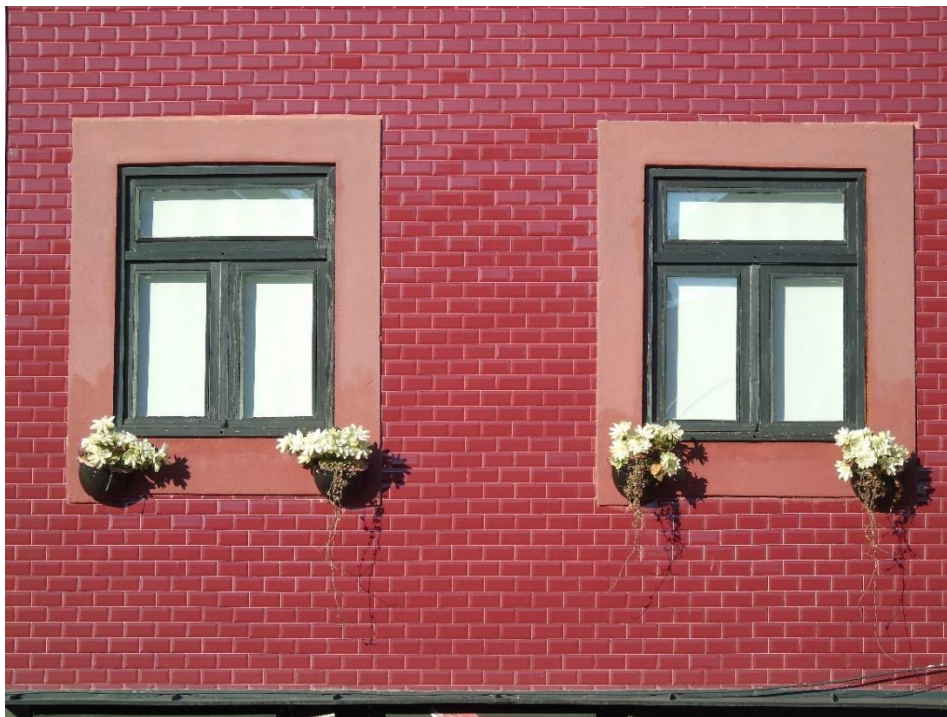
Figura 2.4 - Fachada revestida a cerâmica.

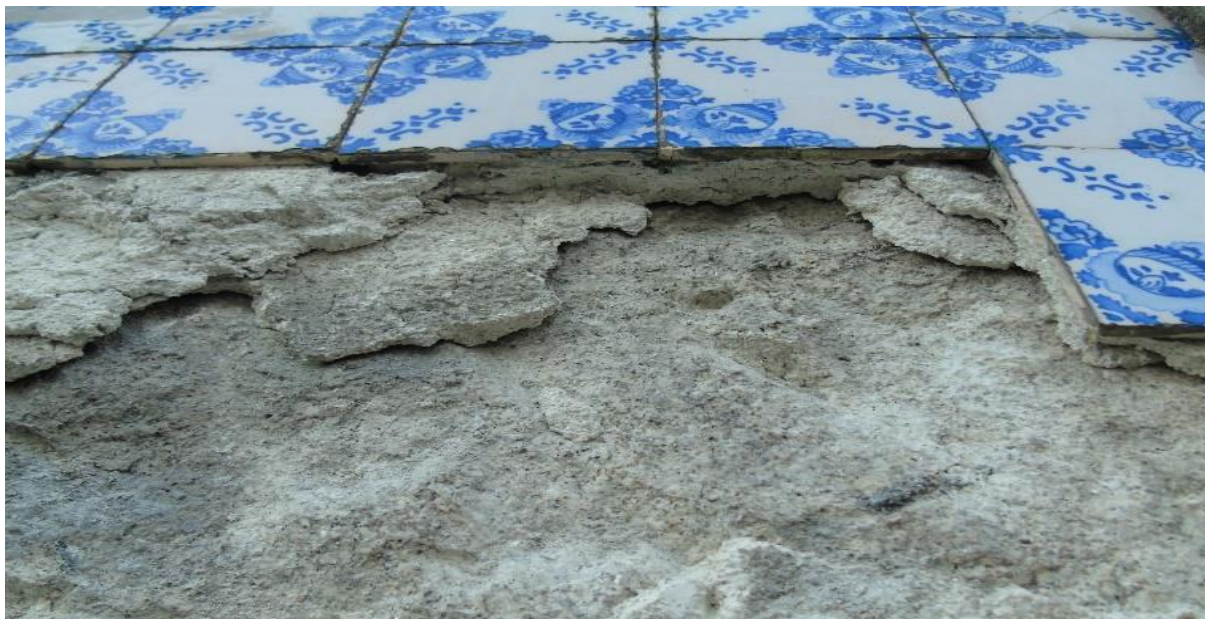
Figura 2.11 - Foto detalhada das argamassas de ligação do azulejo à fachada e consecutiva desagregação da argamassa.

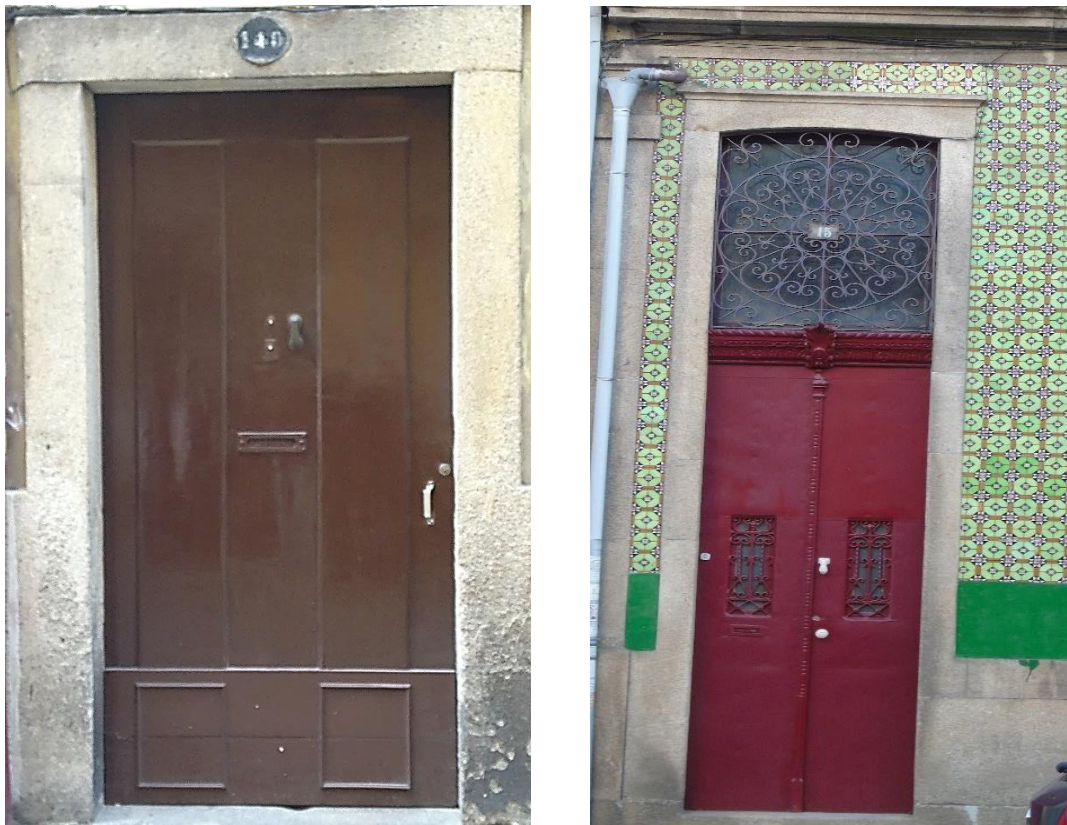
Figura 2.17 - Exemplos de portas de entrada em madeira.

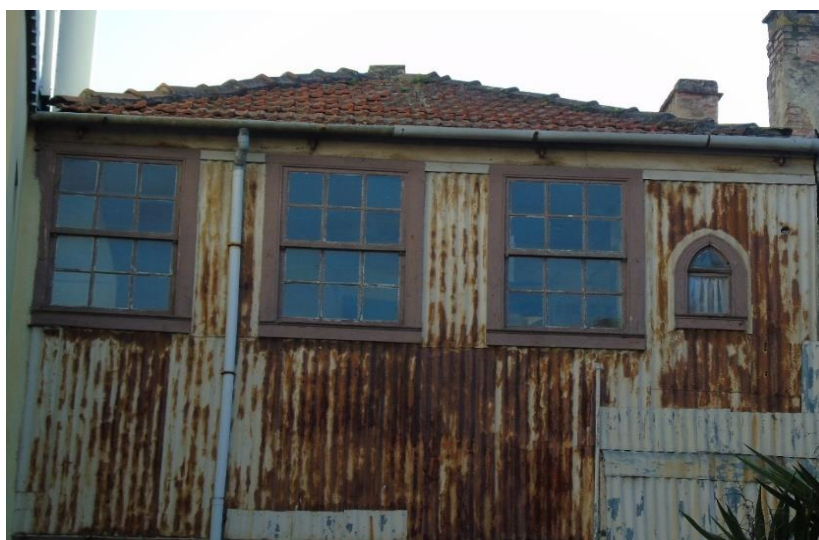
Figura 3.2 - Oxidação das chapas de revestimento da fachada de tardoz.

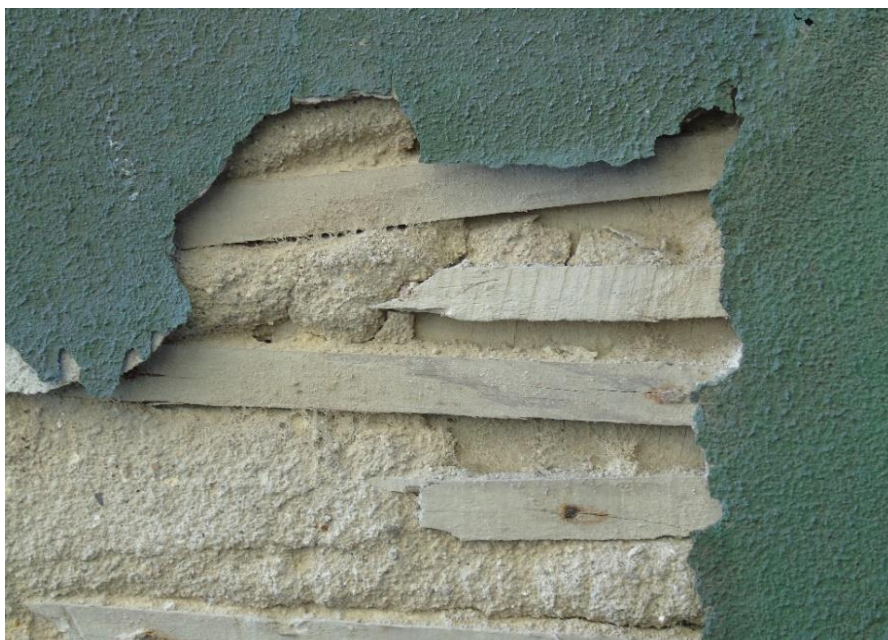
Figura 3.3 - Parede de fachada com o tabique exposto, permitindo infiltrações em grande escala para o interior.

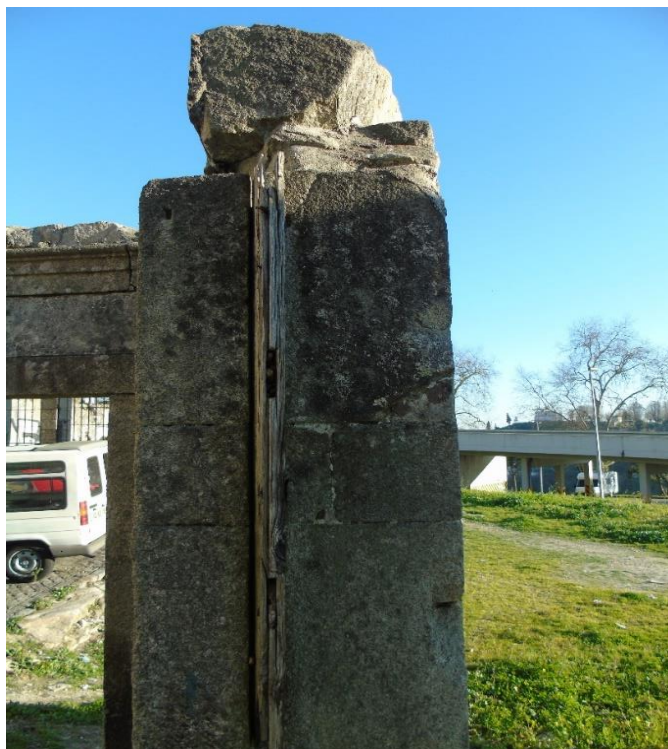
Figura 3.4 - Corte de uma parede principal em alvenaria onde estaria fixada uma portada.

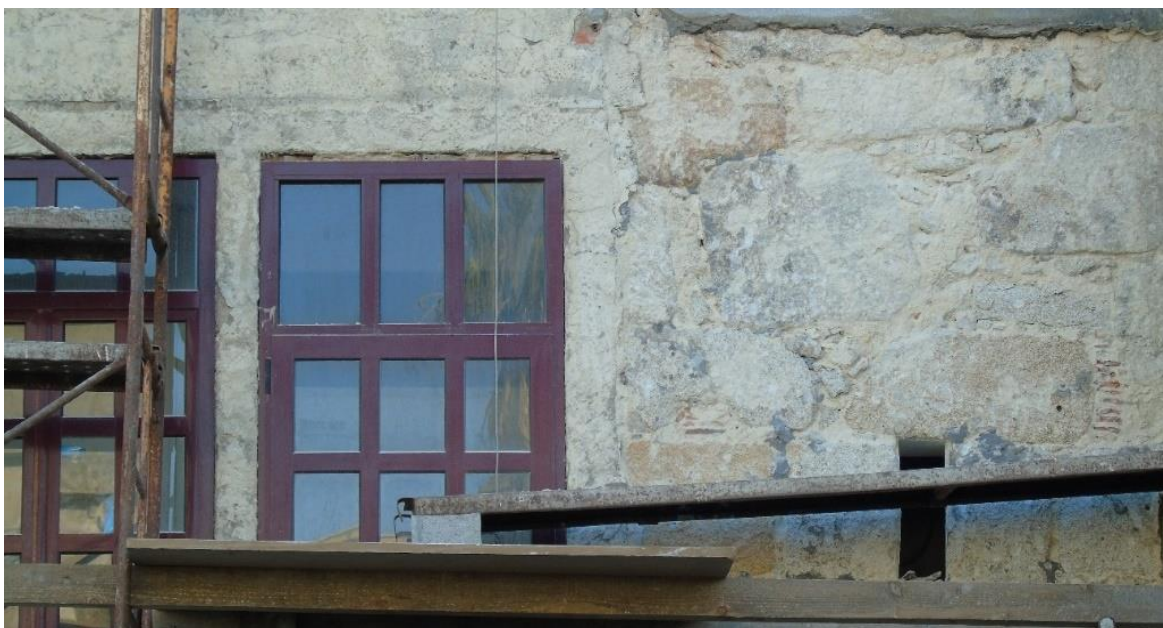
Figura 3.5 - Parede de alvenaria com juntas irregulares, sem argamassa a servir de revestimento.

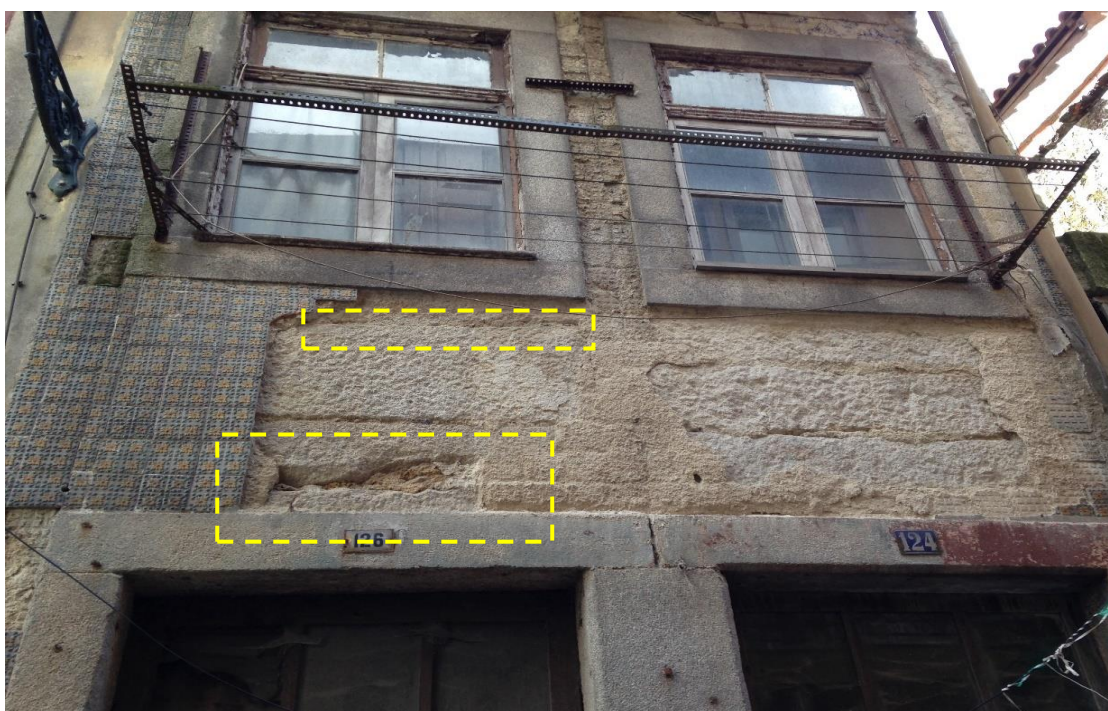
Figura 3.6 - Presença de fissuras junto da zona envolvente entre envidraçados / portas.

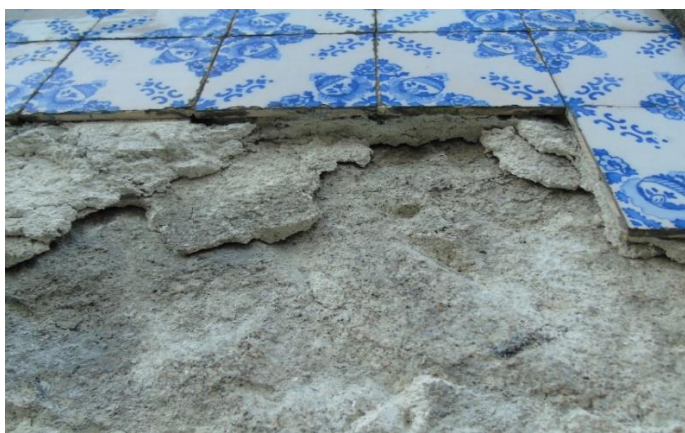
Figura 3.7 - Desagregação das argamassas devido à presença da humidade.

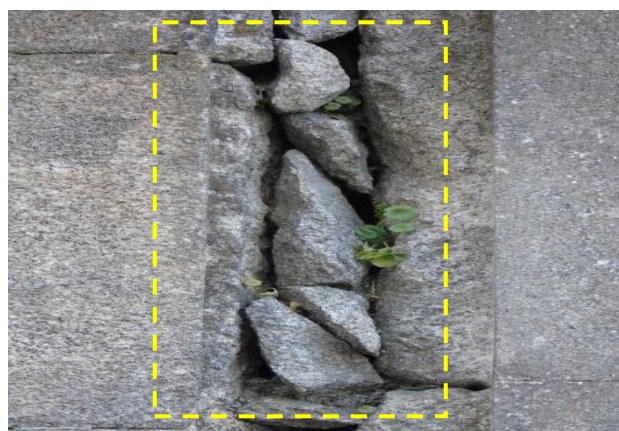
Figura 3.8 - Fissura de grande expressão numa fachada, colmatada com algumas pequenas pedras.

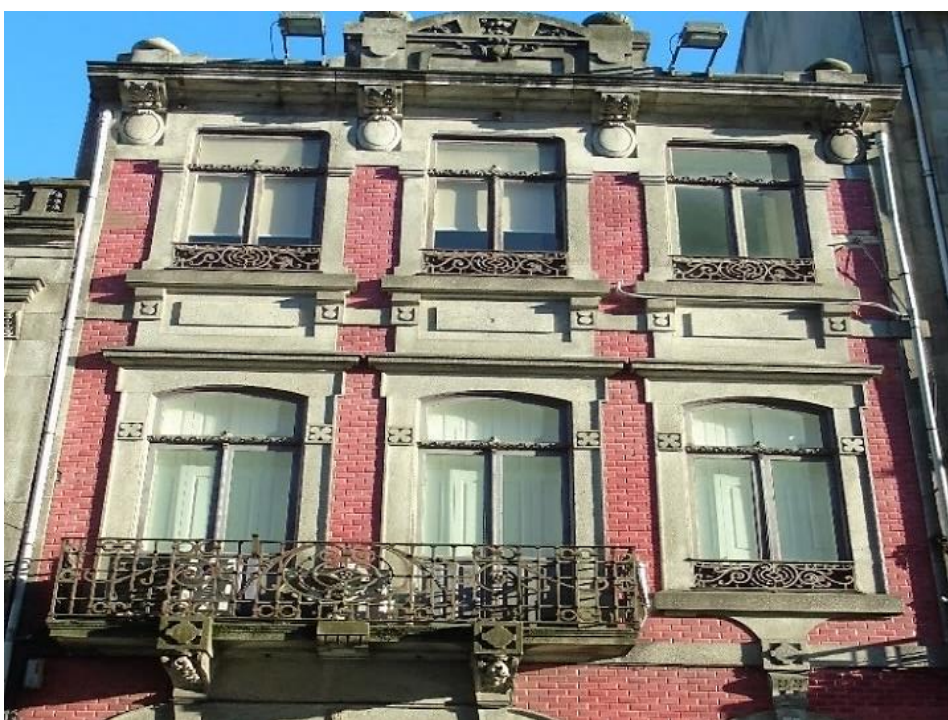
Figura 3.9 - Ornamentação nas cantarias, contribuindo para uma estética extremamente nobre.

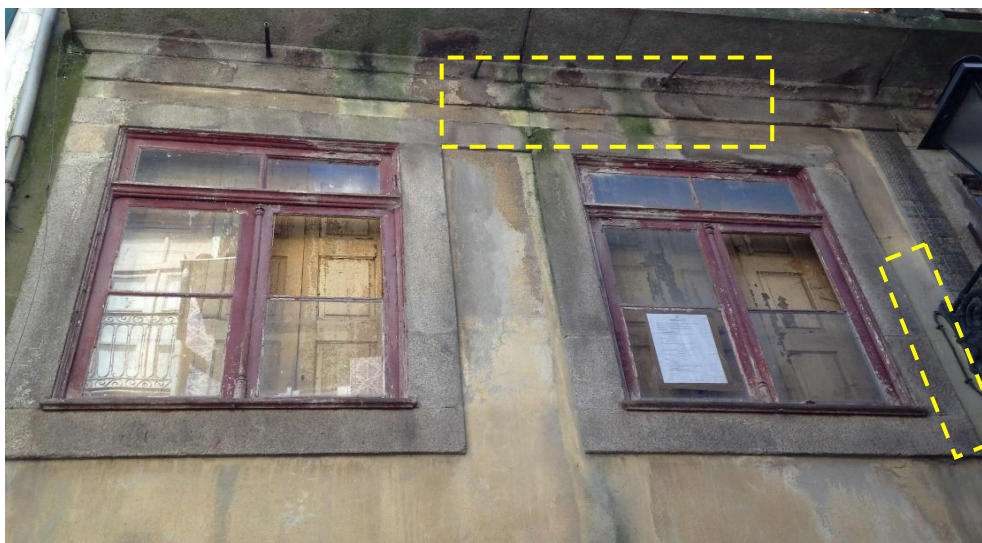
Figura 3.10 - Presença de sujidade e fungos nas peças de cantaria.

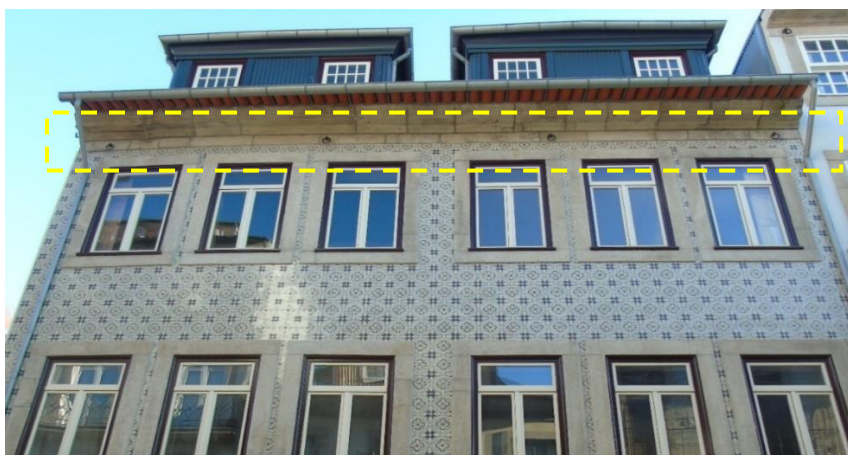
Figura 3.11 - Exemplo de cornija num edifício.

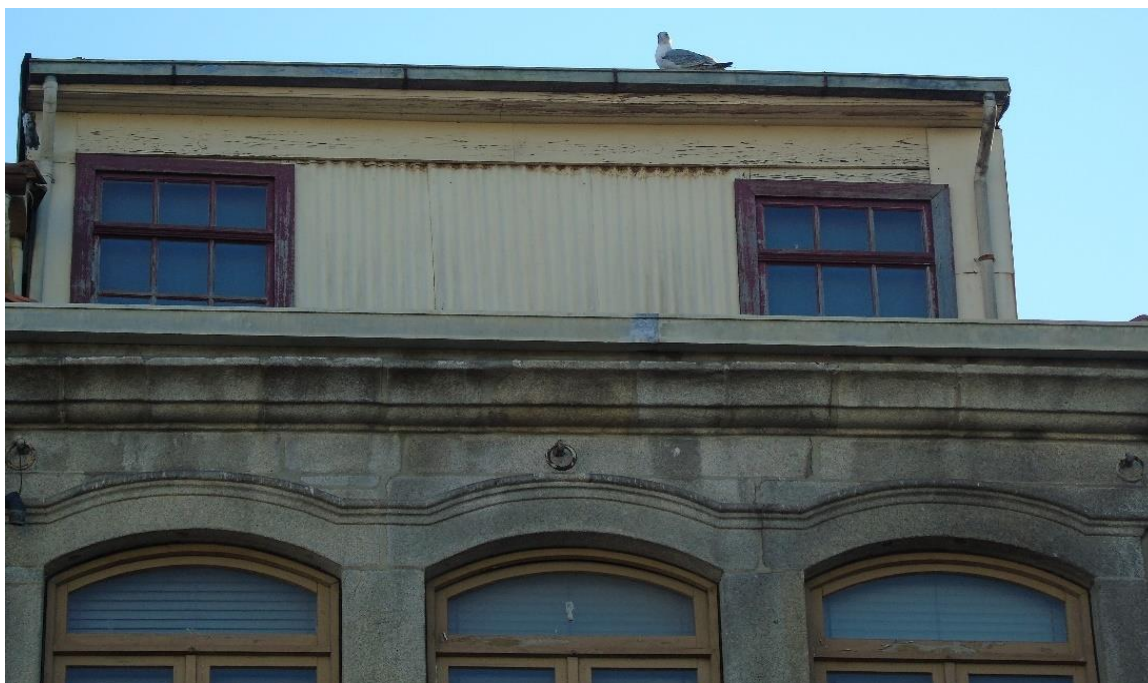
Figura 3.12 - Cornijas com sujidade, manchas e algumas fissurações.

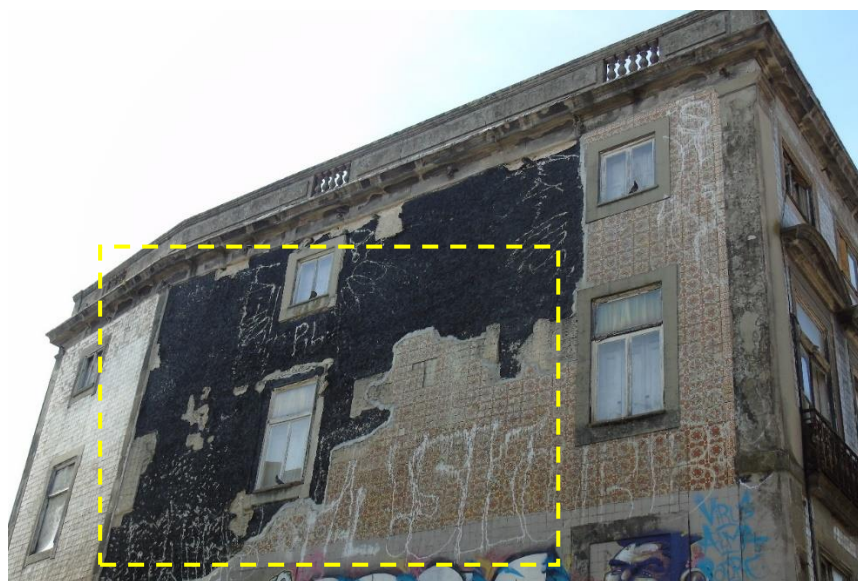
Figura 3.13 - Exemplo de betuminoso exposto, que se aplicava, por vezes (como se observa) com duvidosos resultados, para melhorar a impermeabilização de uma fachada revestida a azulejo.

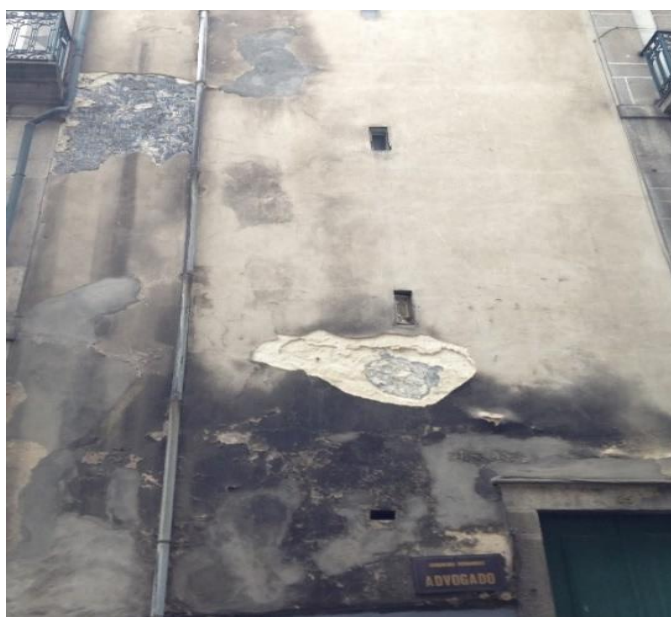
Figura 3.14 - Fachada totalmente degradada devido à presença de humidade proveniente de anomalias na cobertura.

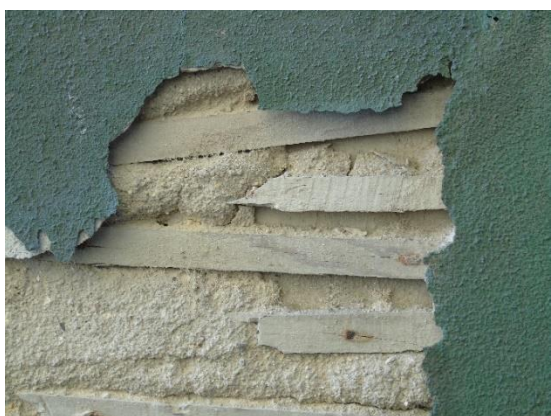
Figura 3.15 - Presença de humidade que causou desagregação da argamassa de revestimento e posterior queda.

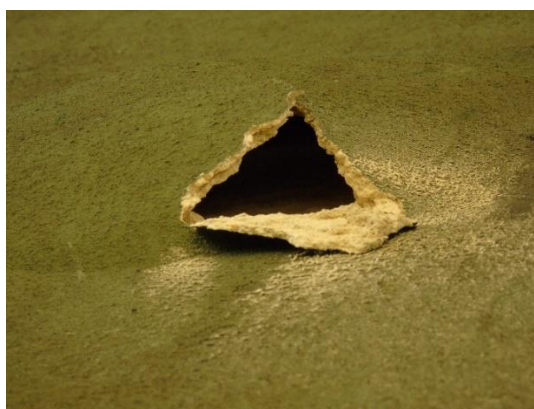
Figura 3.16 - Abertura na argamassa de revestimento que possibilita a penetração de água e consequente empolamento do reboco.

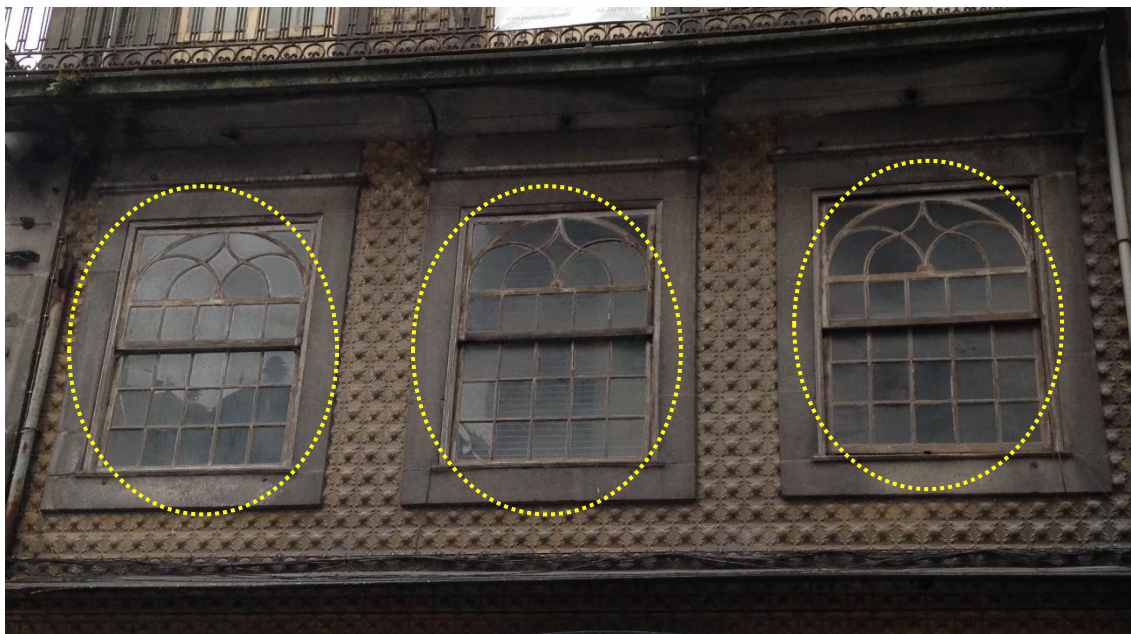
Figura 3.18 - Presença de humidade nas madeiras dos envidraçados

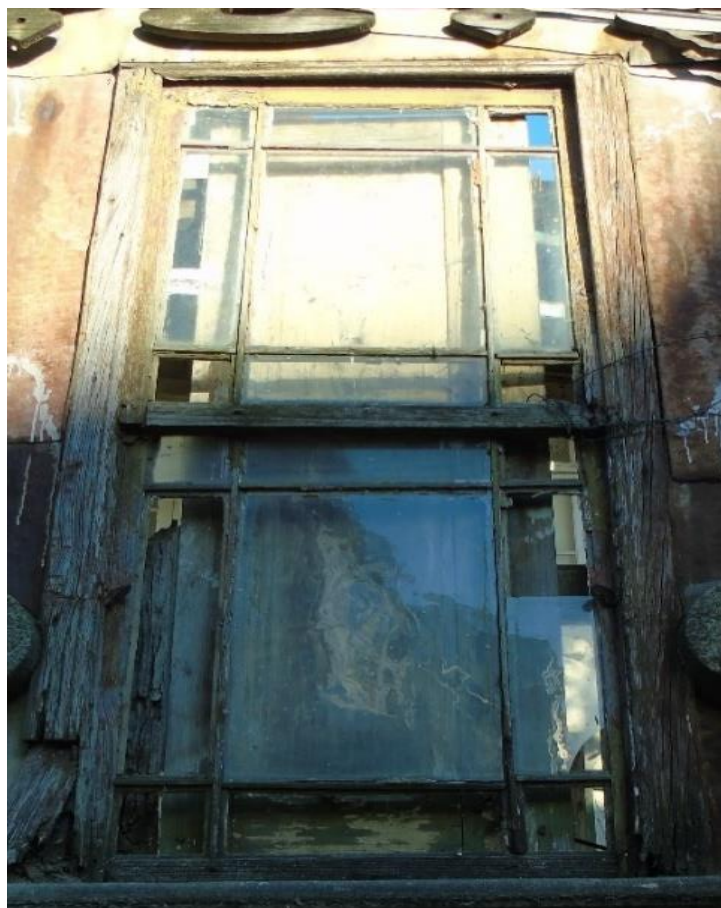
Figura 3.19 - Descamação da pintura devido à presença de humidade.

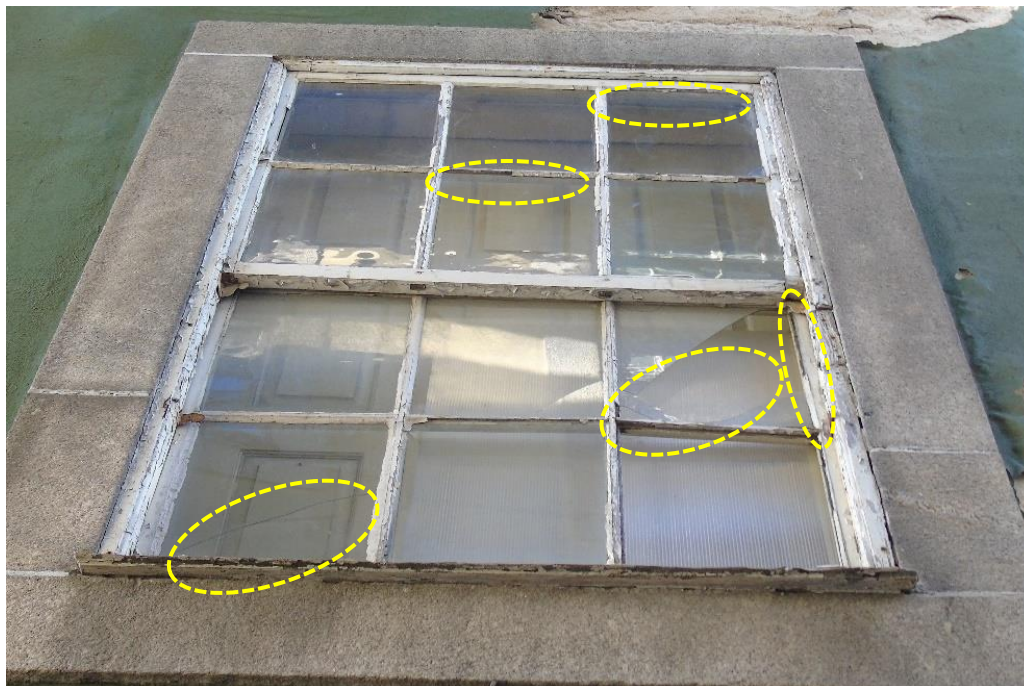
Figura 3.20 - Desgaste visível nas massas de vedação dos vidros na zona dos caixilhos e presença de vidros partidos.

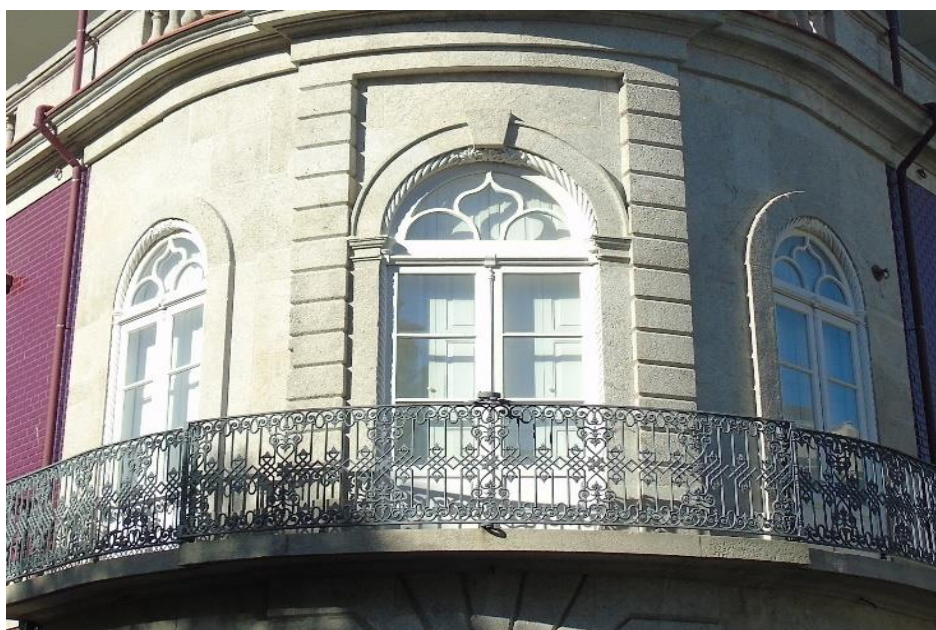
Figura 3.21 - Portadas interiores de madeira de cor branca.

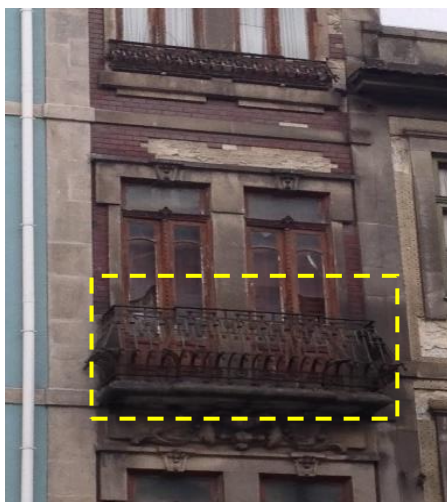
Figura 3.22 - Guarda metálica de varanda.

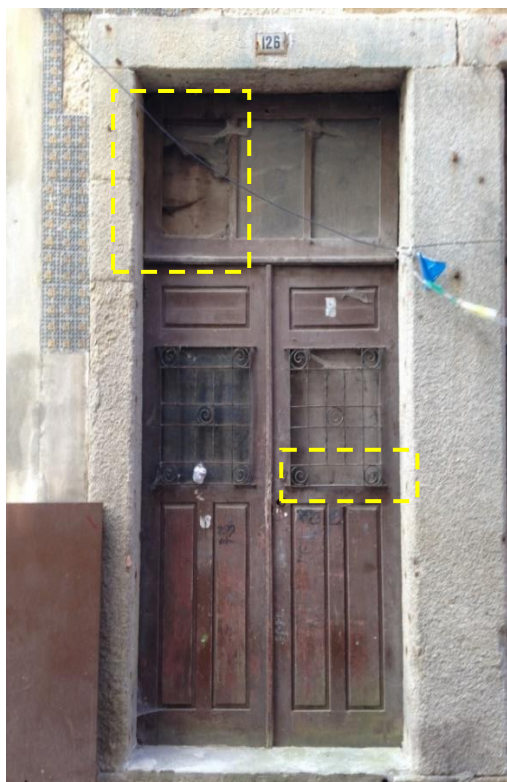
Figura 3.23 - Porta de entrada com anomalias (vidro superior esquerdo partido, grades de proteção oxidadas, madeira com tinta degradada e ausência de puxador de abertura da porta).

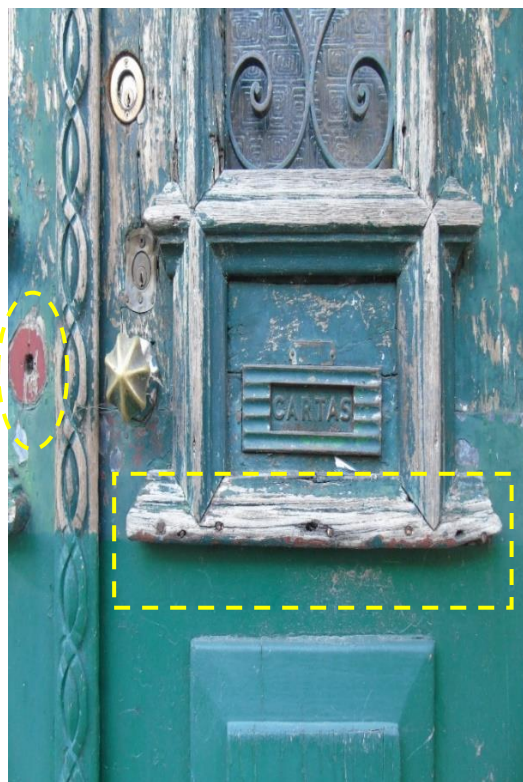
Figura 3.24 - Porta de entrada com anomalias (ausência de tinta protetora da madeira e do puxador esquerdo).

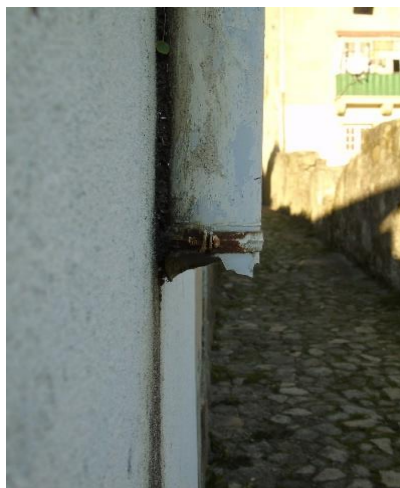
Figura 3.25 - Tubo em plástico partido e com fixação oxidada.

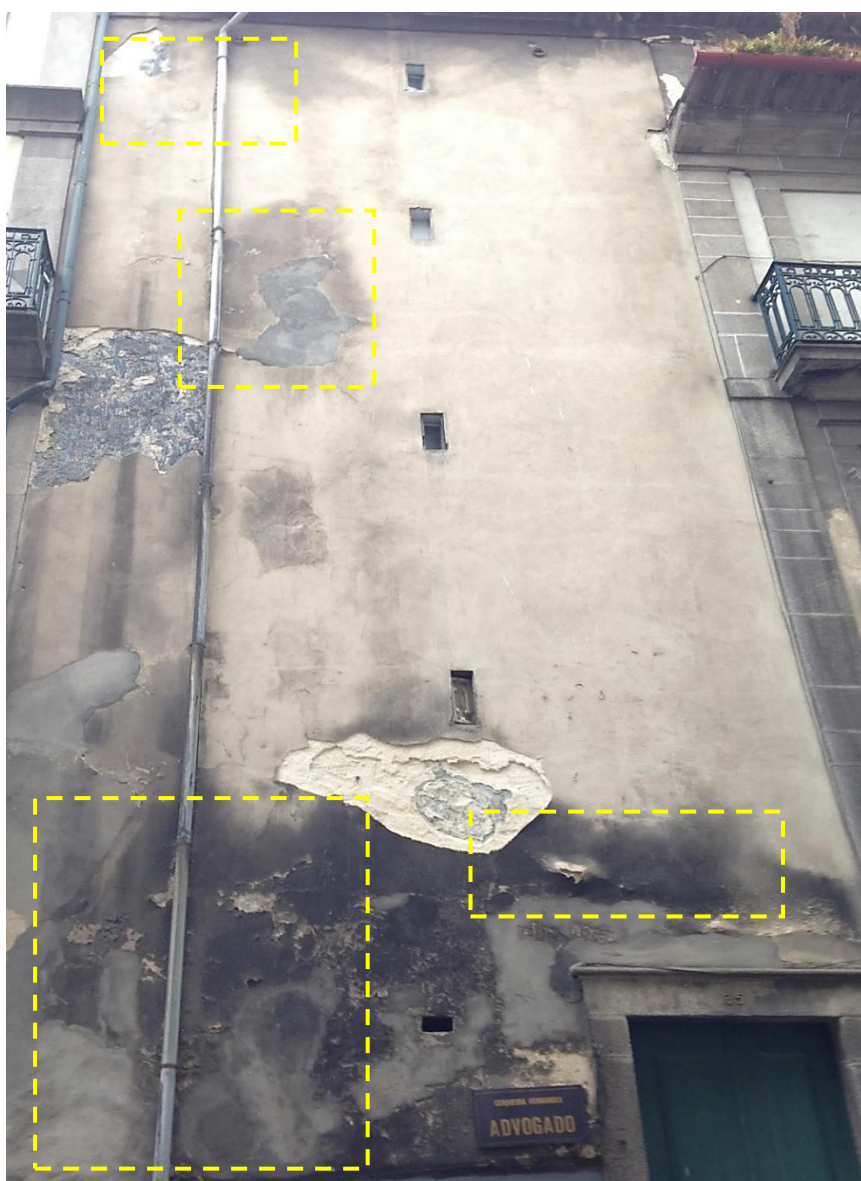
Figura 3.27 - Manchas e sujidade na pintura da fachada.

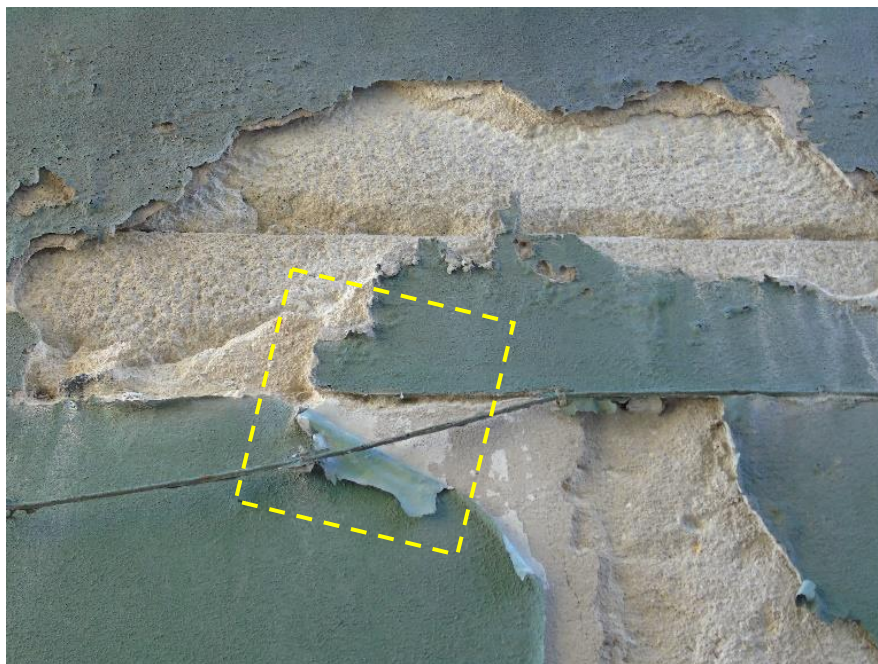
Figura 3.28 - Destacamento da tinta da sua base de aplicação.

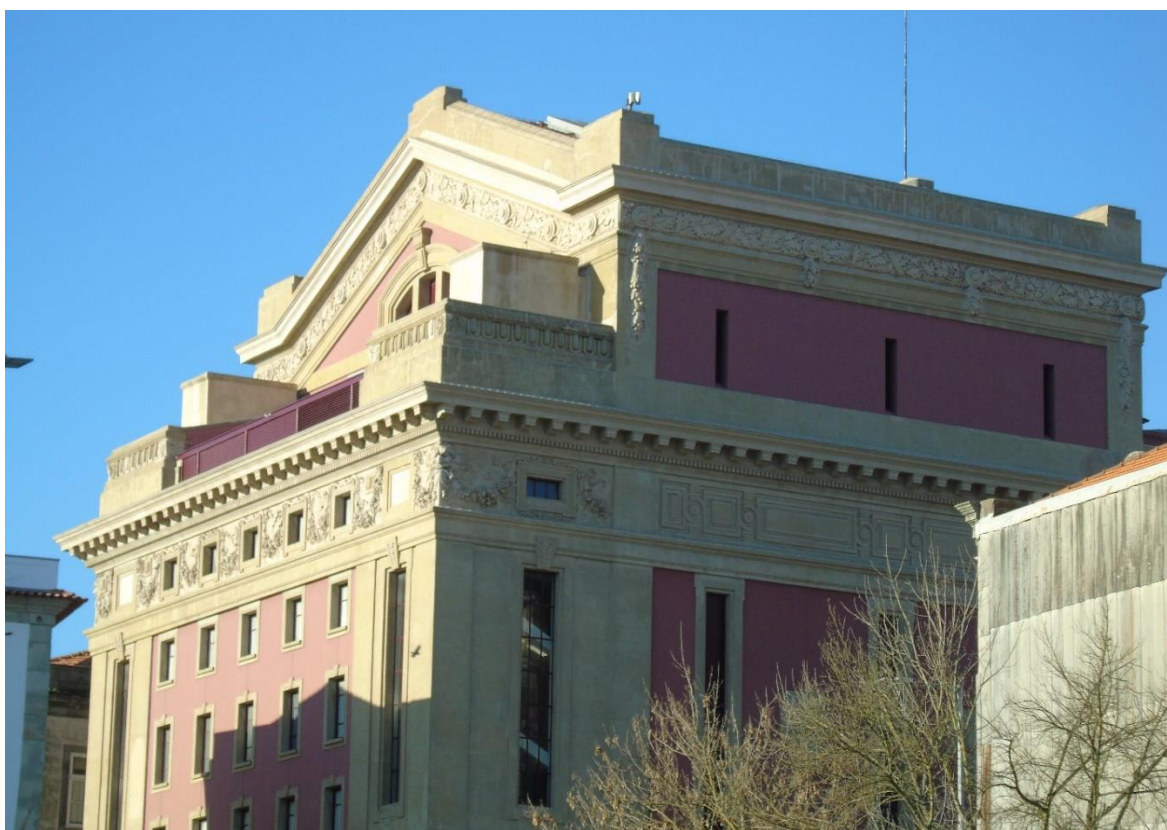
Figura 4.1 - Teatro de S. João no Porto com fachada totalmente reabilitada.

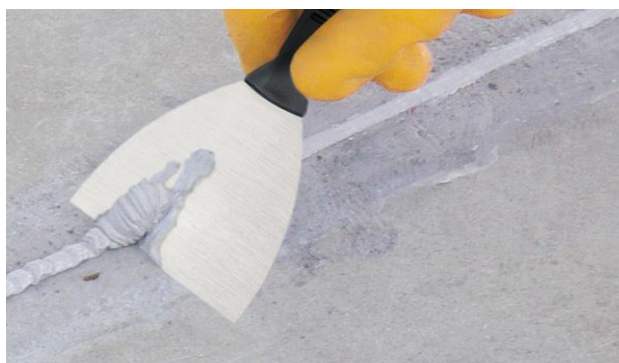
Figura 4.4 - Aplicação do mástique. [5]

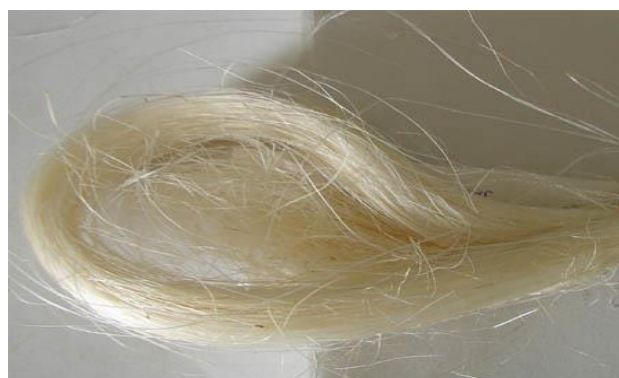
Figura 4.5 - Linhadas de sisal. [5]

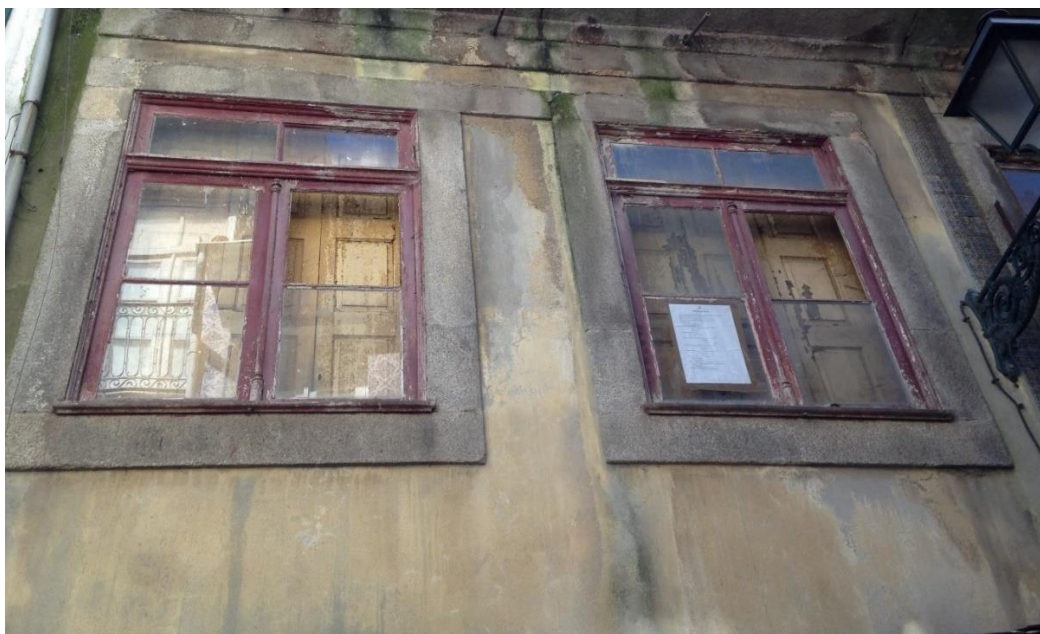
Figura 4.7 – Acabamento pintado em muito mau estado de conservação.

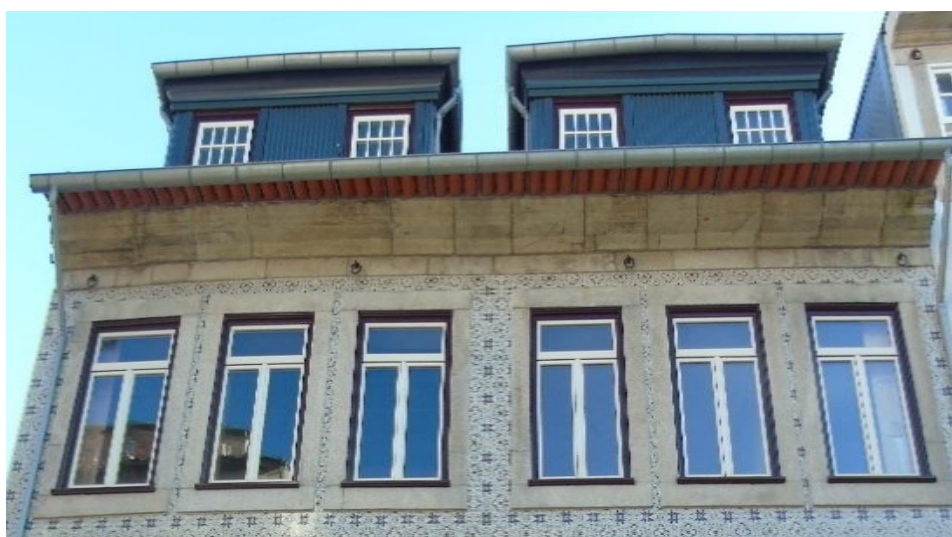
Figura 4.10 - Cornijas devidamente reabilitadas.

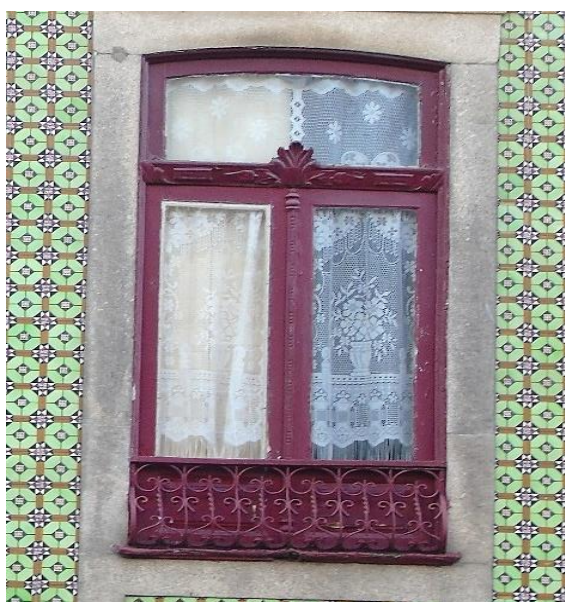
Figura 4.11 - Caixilhos de madeira em relativamente bom estado (embora com deficiências de pintura).

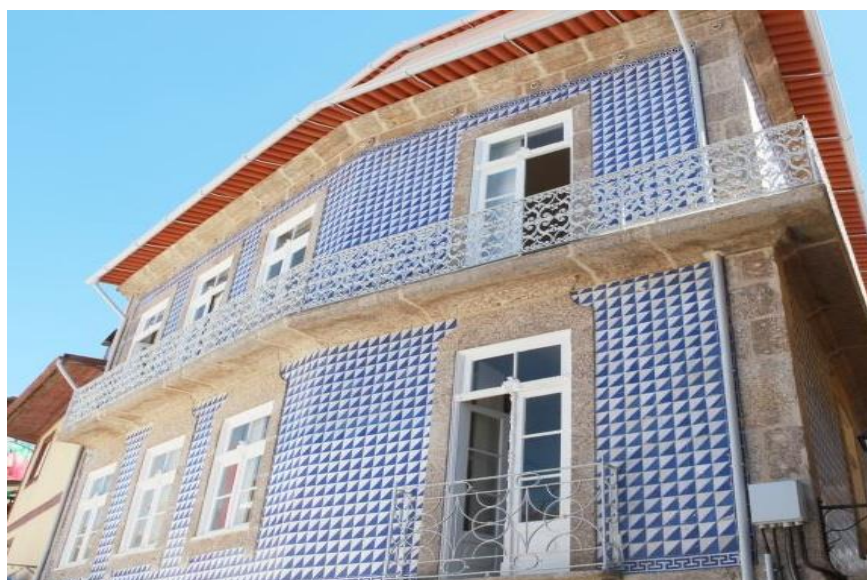
Figura 4.12 - Caixilharias de madeira reabilitadas.

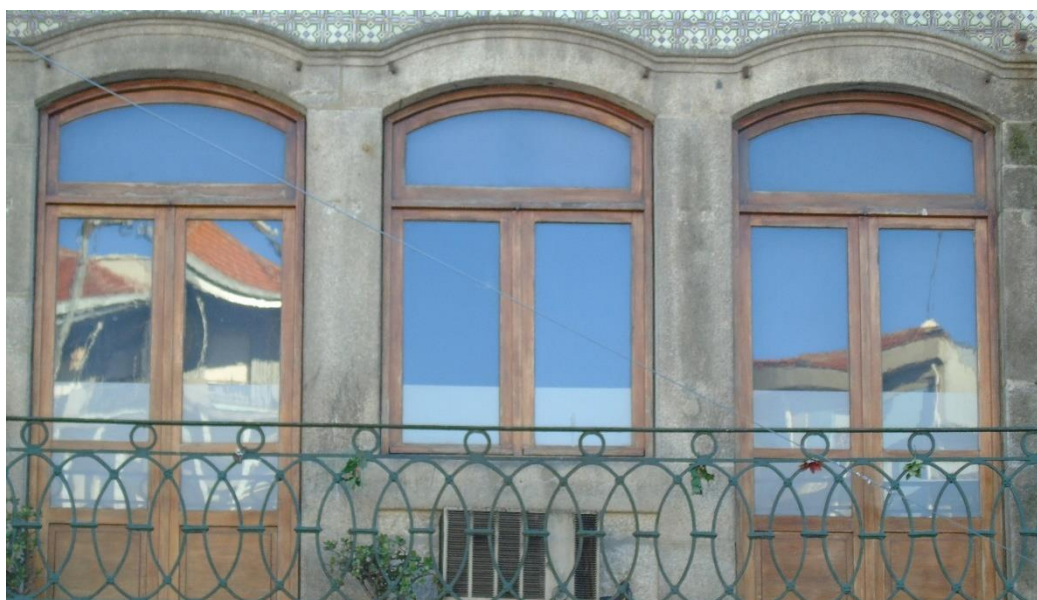
Figura 4.14 - Envidraçados reabilitados, faltando aplicar a pintura sobre a madeira.

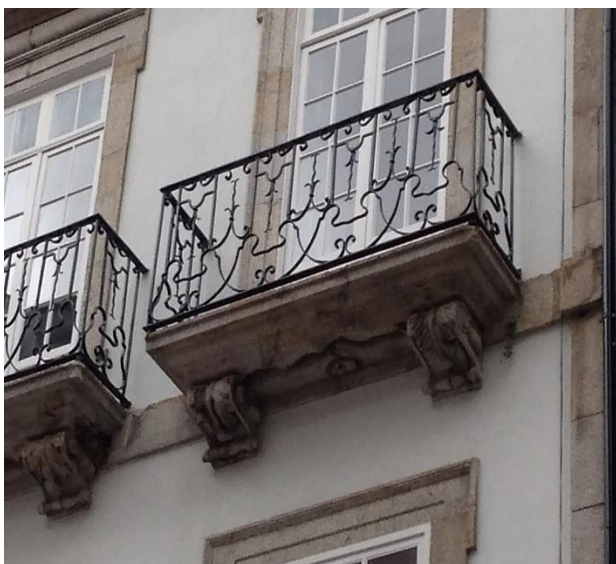
Figura 4.15 - Guarda de varanda em ferro forjado.

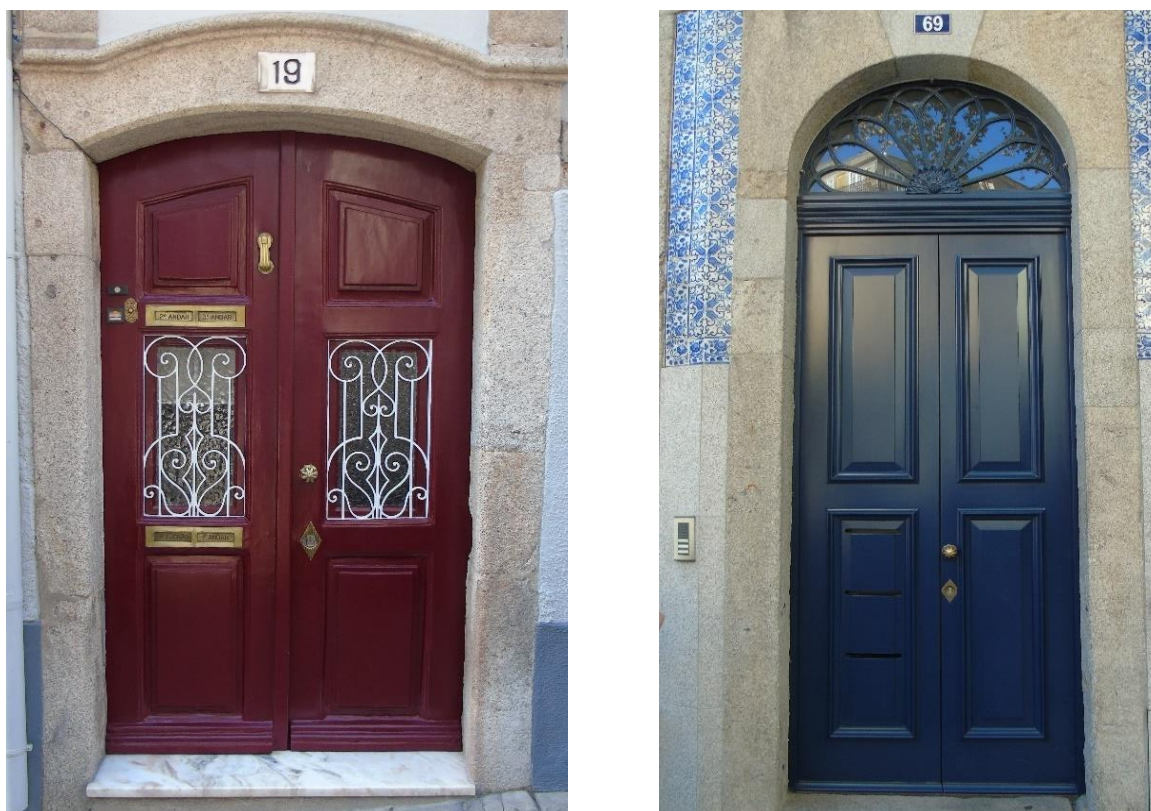
Figura 4.22 – Portas devidamente reabilitadas.

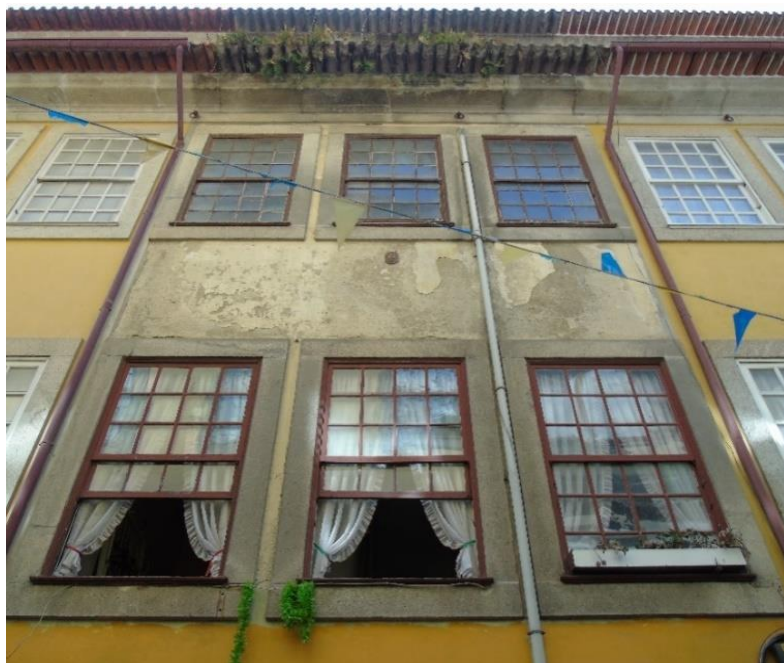
Figura 5.32 – Fachada do edifício em estudo.

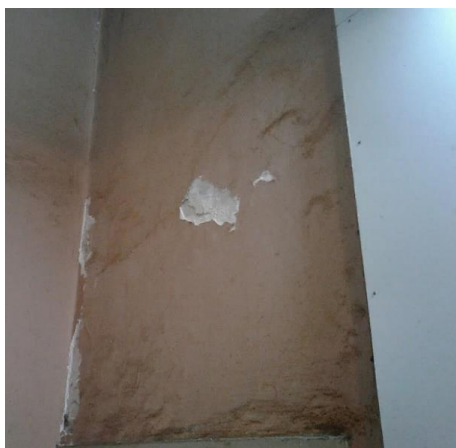
Figura 5.33 – Presença de humidade pelo interior da parede exterior de fachada.

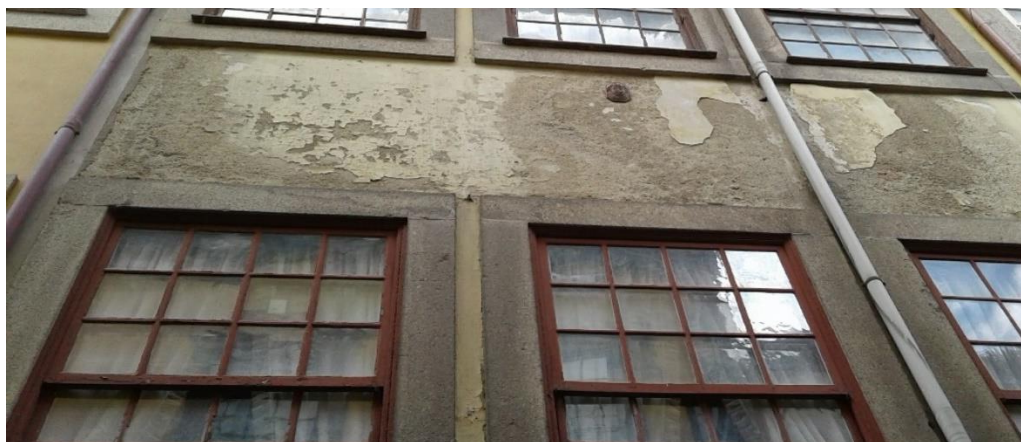
Figura 5.34 – Destacamento da argamassa de reboco.

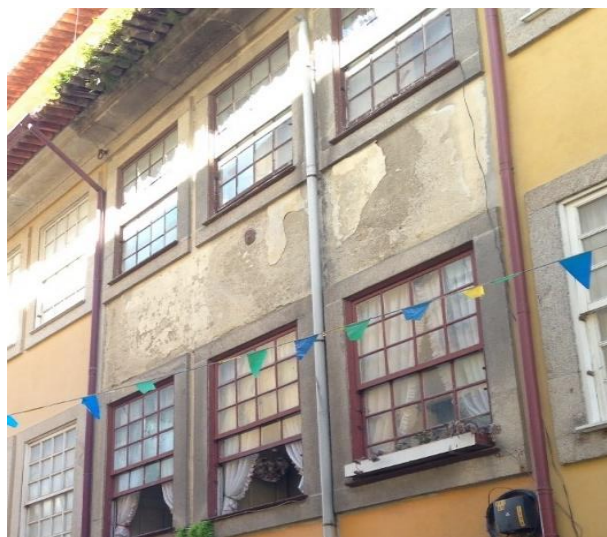
Figura 5.38 – Envidraçados presentes no edifício em análise.
