Reabilitação de Fachadas de Edifícios Antigos do Porto

JOÃO MIGUEL DA COSTA MAGALHÃES

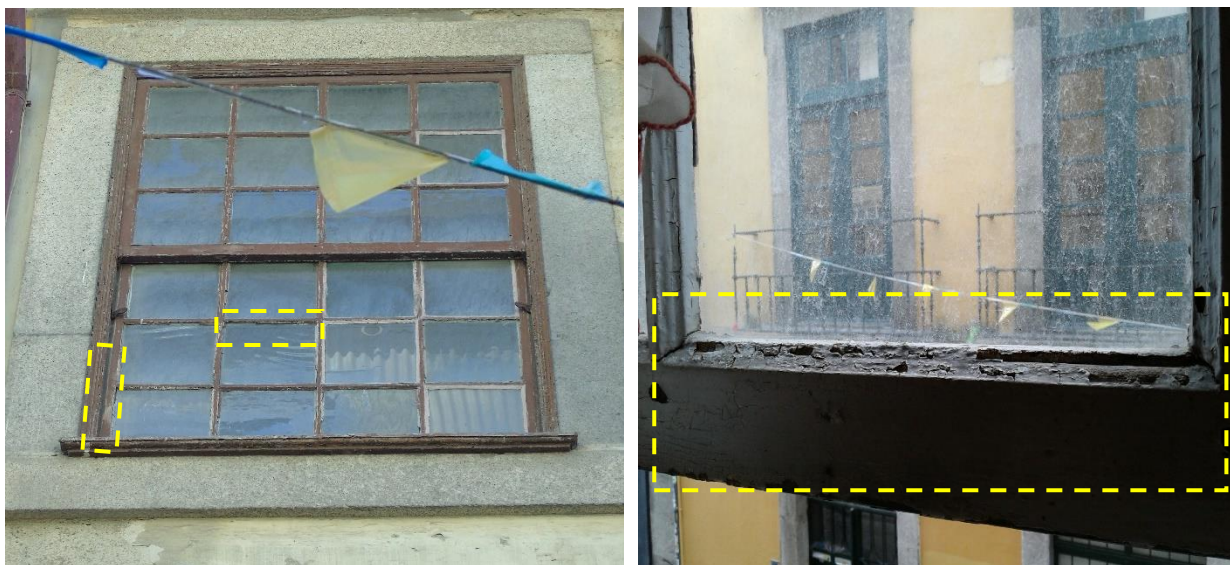
Figura 5.39 – Ausência de betumação nas juntas e acabamento degradado pelo interior e exterior.

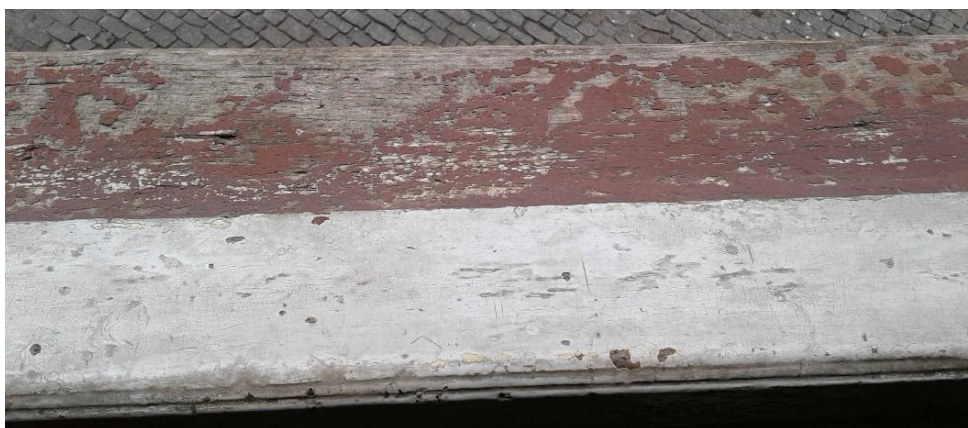
Figura 5.40 – Peitoril de um dos envidraçados.

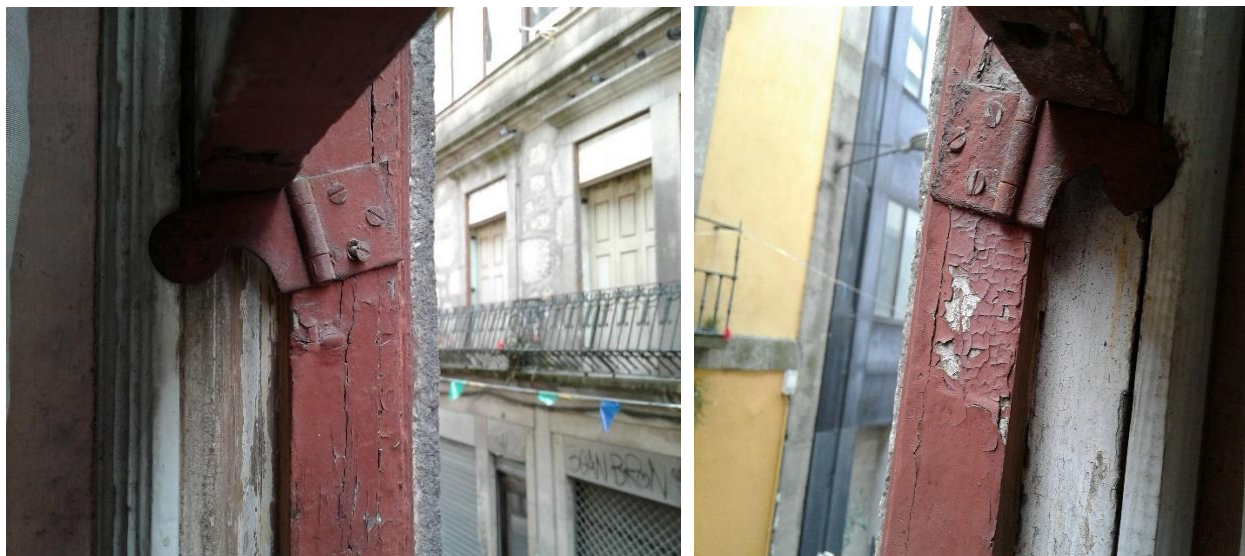
Figura 5.41 – Suportes da zona superior do envidraçado degradados.

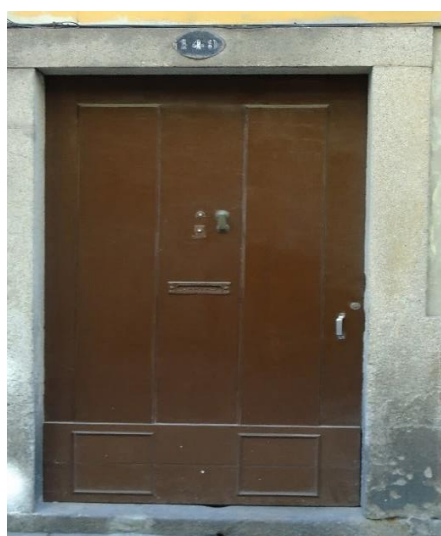
Figura 5.44 – Porta de entrada.

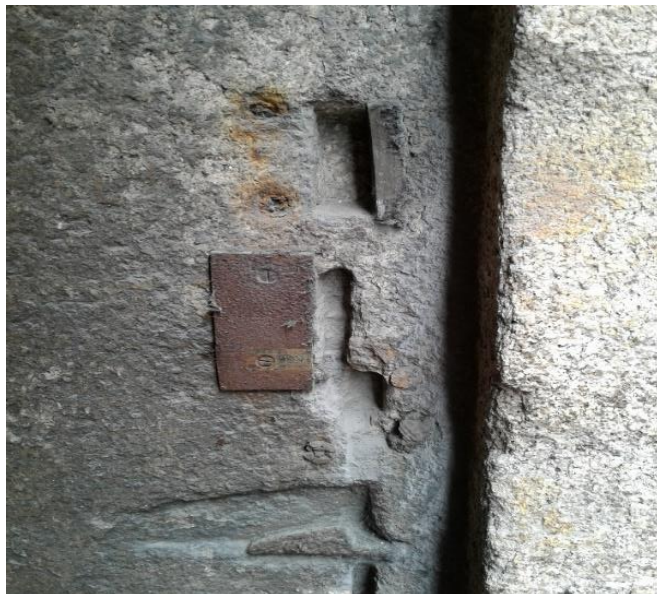
Figura 5.45 – Ferragens onde a porta fica devidamente trancada.

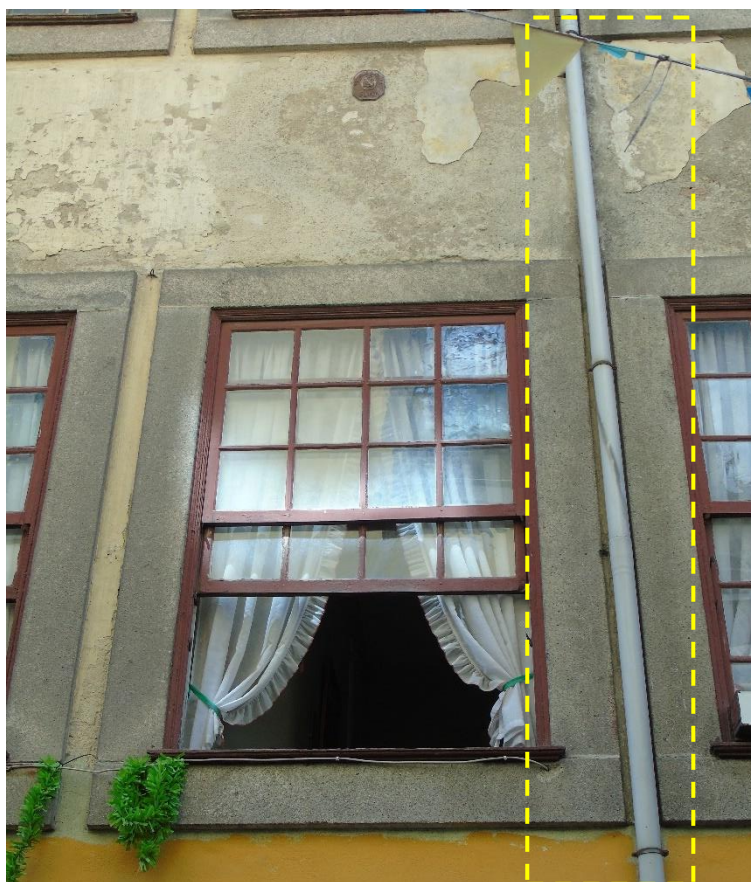
Figura 5.49 – Tubo de queda em PVC.
