Impacto de defeitos de rolhas no desempenho da vedação de garrafas de vinho de mesa e do Porto

SARA FARÓIA GONÇALVES

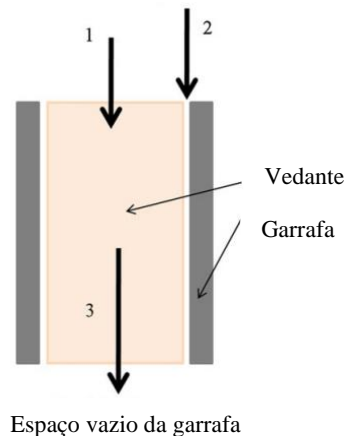
Figura 2.5. Representação esquemática da transferência de oxigénio. (1) – Transferência de oxigénio através dos poros do vedante; (2) – Transferência de oxigénio através da difusão na interface e a garrafa e (3) - Transferência de oxigénio através do oxigénio que sai do vedante, que ocorre devido a compressão durante o engarrafamento do vinho. Adaptado de (Silva *et al.*, 2011)

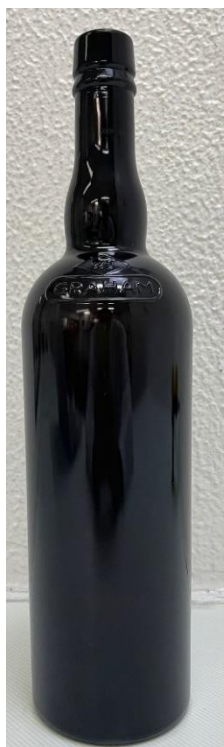
Figura 3.2. Garrafa utilizada no engarrafamento das 30 garrafas

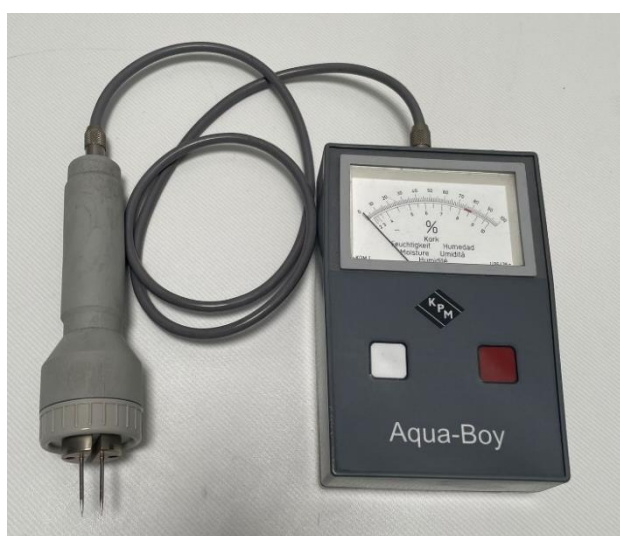
Figura 3.3. Higrómetro eletrónico

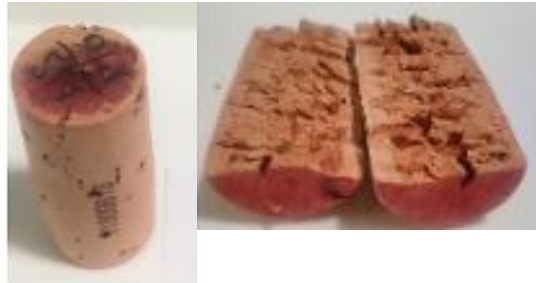
Figura 4.7. Exemplo de uma rolha com progressão capilar devido ao defeito do bicho

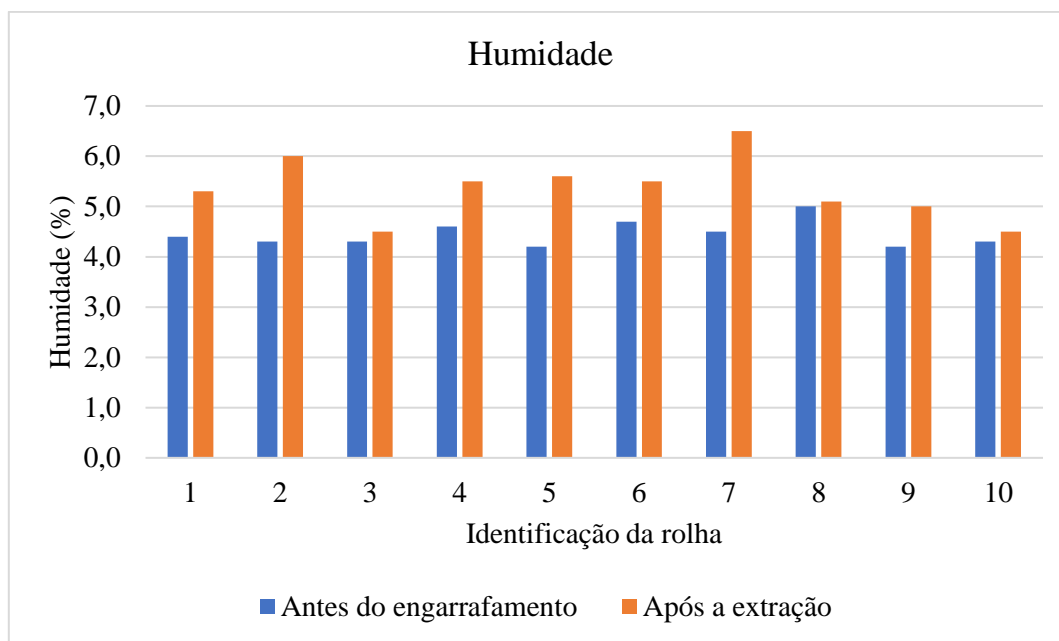
Figura 4.17. Gráfico da humidade antes do engarrafamento e após a extração das rolhas com problemas no tratamento de superfície

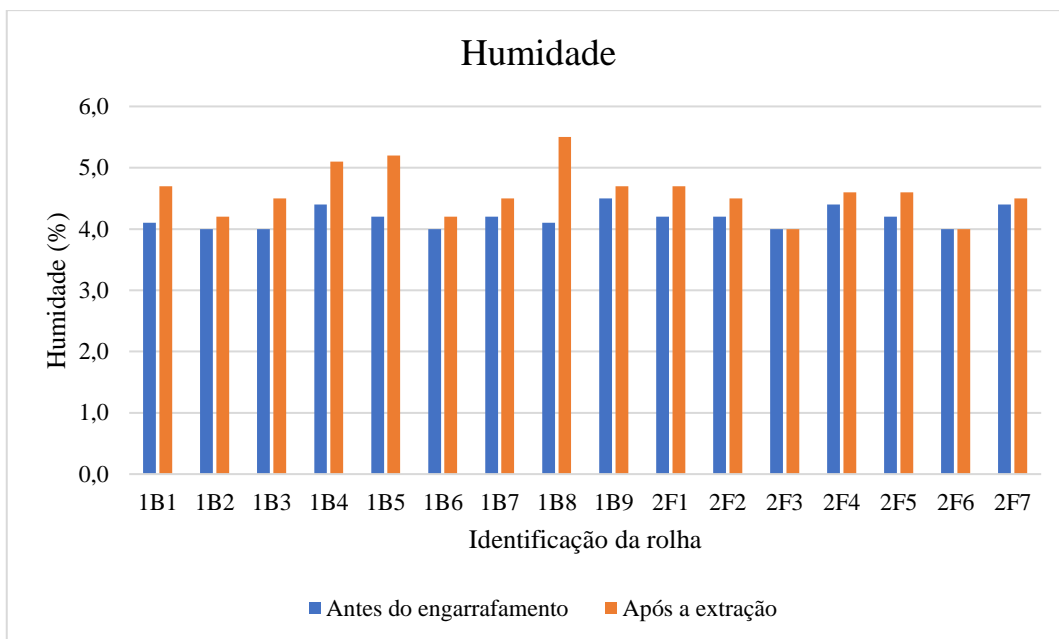
Figura 4.18. Gráfico da humidade antes do engarrafamento e após a extração das rolhas com bichos e fendas

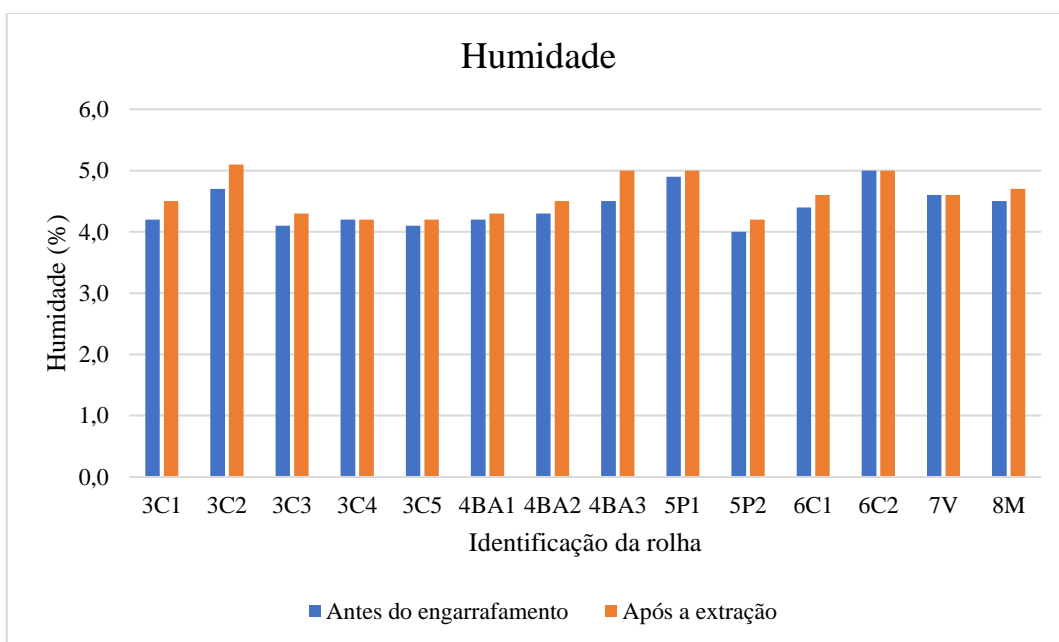
Figura 4.19. Gráfico da humidade antes do engarrafamento e após a extração das rolhas com caleiras, barriga, costa, mal ponçadas, costa, verde e marcas de broca
