REABILITAÇÃO DE FACHADAS DE EDIFÍCIOS ANTIGOS DO PORTO

JOÃO SANTOS VILELA MOREIRA

Dissertação submetida para satisfação parcial dos requisitos do grau de

MESTRE EM ENGENHARIA CIVIL – RAMO DE CONSTRUÇÕES

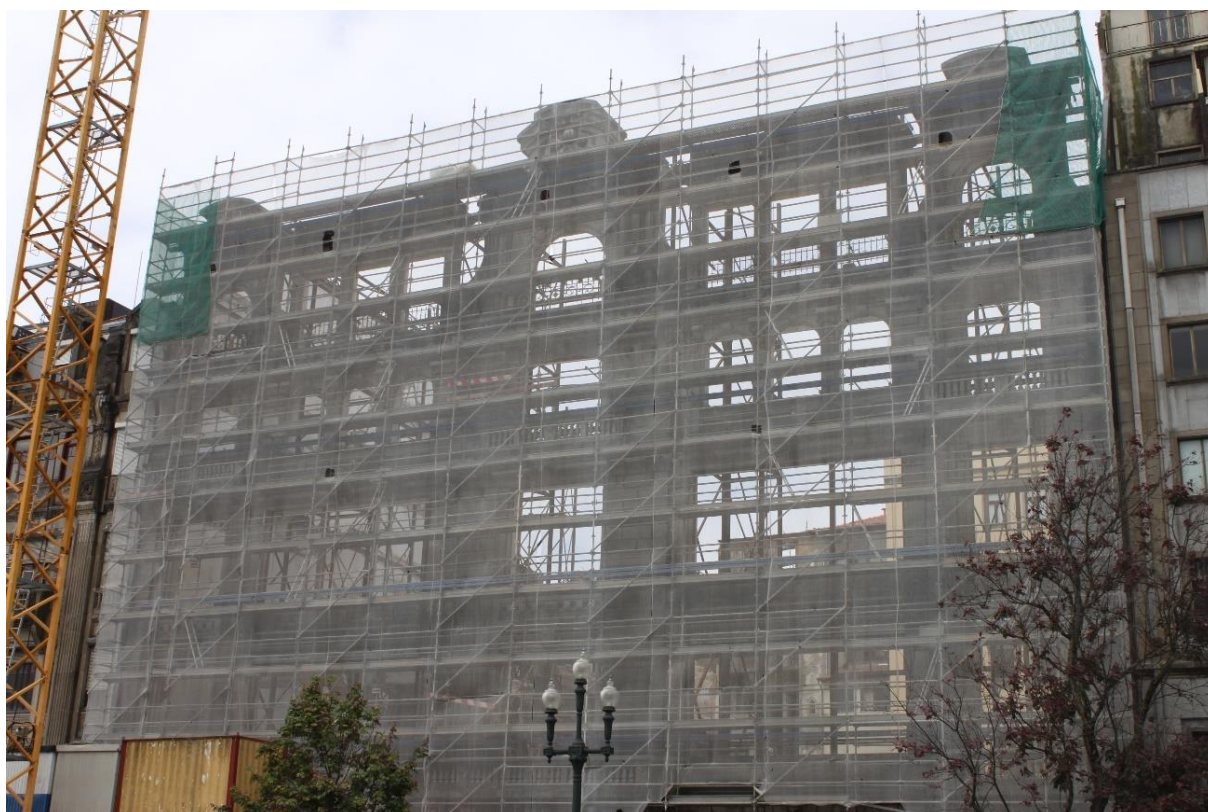
Figura 1.4 –Obra em execução na Praça da Liberdade (foto do autor)

A reabilitação deve ser adaptativa, de preferência reversível e pouco intrusiva. Isto é contrariado em muitos projetos designados por reabilitação, mas que na realidade são projetos de reconstrução integral interior, mantendo apenas a fachada exterior, tal como mostra a Figura 1.4.

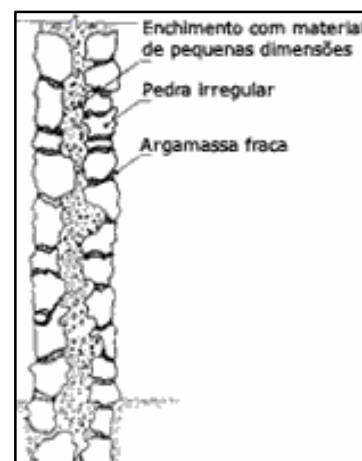
Estas paredes, executadas em alvenaria de pedra de granito irregular, (ver Figura 2.1), são predominantemente dotadas de peças aparelhadas, conformando os vãos de portas e janelas sob a forma de lancis de soleiras, de parapeitos, de ombreiras e de lintéis ou vergas e ainda sob a forma de diversos elementos decorativos, tais como pilastras, frisos, cimalkhas e socos. Note-se que a figura apresenta o corte de uma parede

Figura 2.1 – Esquema de parede em alvenaria [11]

de alvenaria com pedra irregular à face, com camada central de argamassa e sem elementos transversais a travar toda a parede (os chamados “travessanhos”, com afastamentos que não devem exceder 1 m). Teria riscos de colapso sob a ação de esforços verticais importantes (rotura por encurvadura das duas faces de pedra, sem ligações entre si).

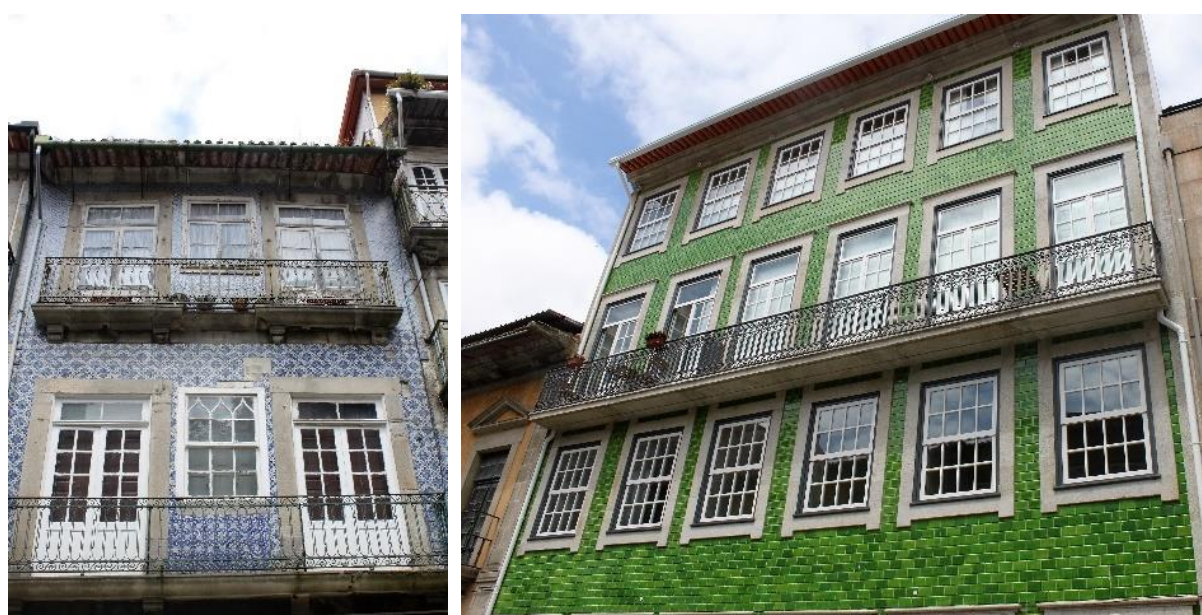
Figura 2.2 – Fachadas com revestimento em azulejo na Rua das Flores (fotos do autor)

A partir de meados do século XIX, a progressiva adoção do azulejo como elemento de revestimento a aplicar no exterior, na sequência da melhoria registada nas condições de manufatura e do fabrico industrial, fez com que seja um revestimento típico das fachadas das casas do Porto (tal como está apresentado na Figura 2.2). Possui, como mais valia, o facto de não exigir uma manutenção significativa, funcionando simultaneamente como primeira camada impermeabilizante, para além do seu inegável valor estético.

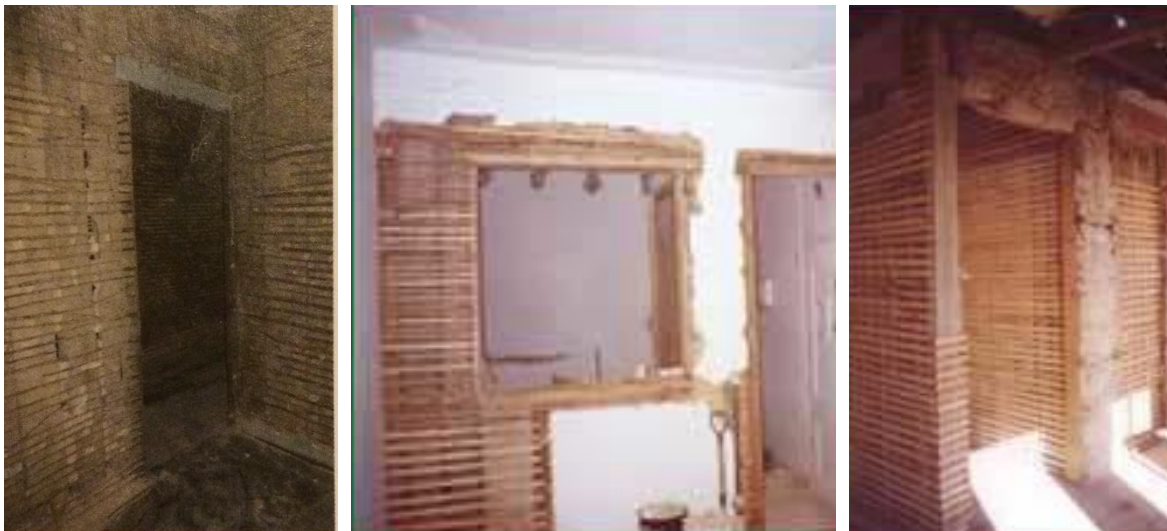
As paredes de tabique misto são compostas por um esqueleto ou estrutura em gaiola, formada por barrotes quadrangulares com secções entre os 7 e os 10cm de lado, dispostos em prumos, frechais, travessanhos e escoras, preenchida com pedra miúda ou tijolos apropriados, constituindo assim paredes resistentes, de construção mais expedita e económica.

Figura 2.3 – Paredes em tabique (1ª à esq [21], e restantes à dir [11])

As paredes de tabique simples, que se podem ver na Figura 2.3 são constituídas por uma estrutura de barrotes de secção quadrangular, com 7cm de largura, formada por prumos (elementos verticais) espaçados entre si cerca de 1m e apoiados diretamente sobre o vigeamento do sobrado ou sobre um frechal quando se situam na continuidade de uma parede de pedra. A estrutura destas paredes completa-se com o frechal superior, e ainda, por travessanhos e vergas, quando é necessário definir janelas ou portas. As uniões entre as peças (ver Figura 2.4) são realizadas normalmente por samblagens a meia madeira, malhetes em forma de cauda de andorinha ou, muito raramente, por respiga e mecha.

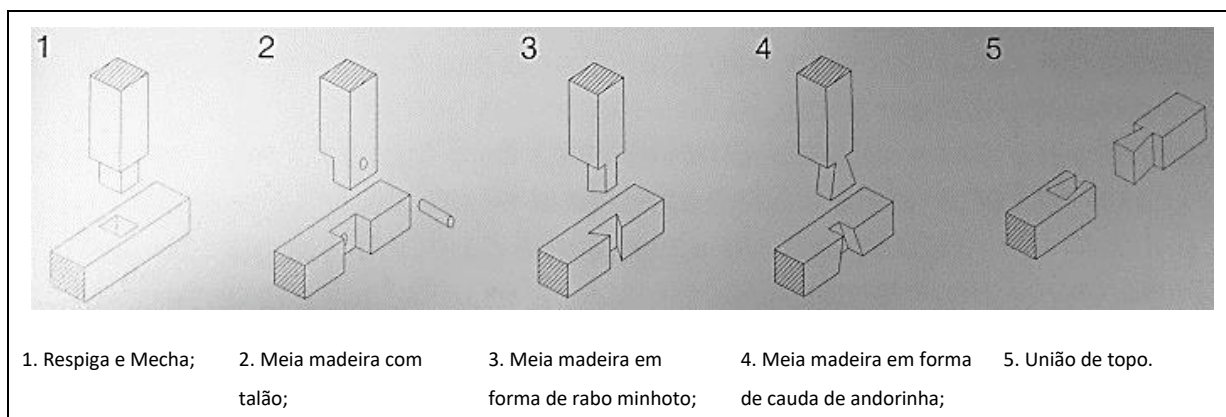
Figura 2.4 – Tipos de união entre prumos, frechais, travessanhos e vergas de estruturas de madeira de paredes de tabique simples ou de tabique simples reforçado [1]

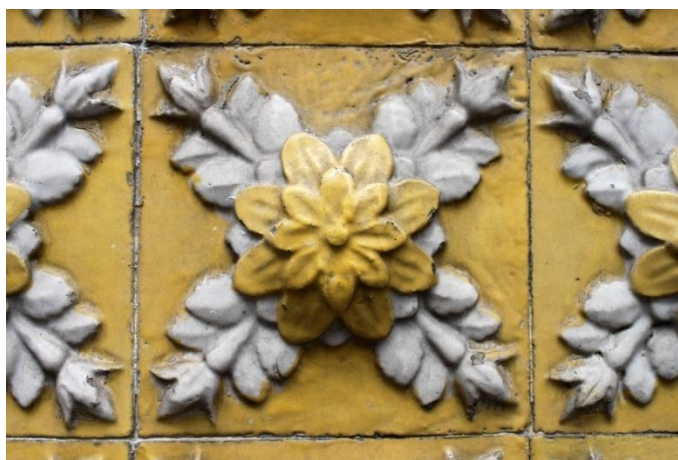
Figura 2.6 – Revestimento exterior em azulejo na Rua Mouzinho de Silveira (foto do autor)

A divulgação do azulejo, verificada a partir de meados do século XIX, vai incrementar a sua utilização no revestimento destas paredes de tabique, particularmente quando se pretende garantir continuidade com as paredes de alvenaria. A sua aplicação implicava a execução prévia de um reboco de regularização, em argamassa de cal e saibro, sobre o qual era colado o azulejo (ver Figura 2.6), com pasta de cal. Esta solução era, contudo, de durabilidade limitada, por debilidade da base. O aparecimento dos soletos de ardósia e, mais tarde, da chapa de ferro zincada, de perfil ondulado, vai substituir progressivamente os anteriores revestimentos de tabiques exteriores, devido à sua execução mais expedita e melhor capacidade de impermeabilização. Note-se que a sua fixação é mecânica e não por colagem, o que confere melhor comportamento relativamente a deformações da base.

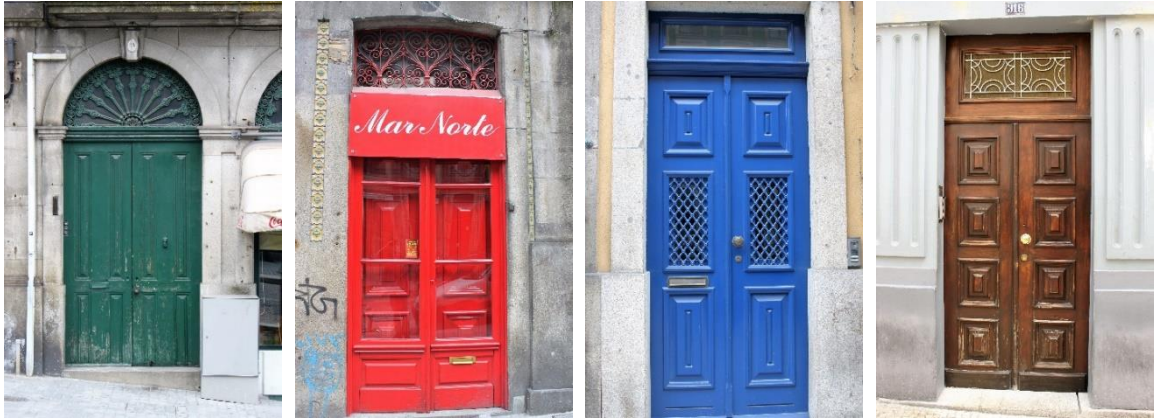
Figura 2.7 – Portas de entrada principal de edifícios antigos no Porto (fotos do autor)

Referimos as portas de entrada exteriores das habitações antigas do Porto, em regra frontais e dando diretamente para o passeio do arruamento, e construídas em madeira, com alguma incorporação de ferragens (ver Figura 2.7), destacadamente nas amplas bandeiras e postigos com gradeamento em ferro forjado ou, mais tarde, em ferro fundido.

“Muitas das velhas casas do Porto conservam as suas portas primitivas de uma só folha, muito largas e pesadas, com numerosas e grossas almofadas quadrangulares, dispostas regular e harmoniosamente em simetria, e girando em fortes gonzos.

Essas portas, seguidamente, tornam-se mais estreitas e leves, e a partir do final do século XIX, generaliza-se a porta de duas folhas, esguias e estreitas cada uma das quais com um postigo oblongo, envidraçado e móvel protegido exteriormente por uma grade; no típico “palacete” do final do século passado, essa porta prolonga-se para cima numa ampla bandeira envidraçada e também gradeada, para iluminação do átrio e da escada.” (Veiga de Oliveira, 1992).[1]

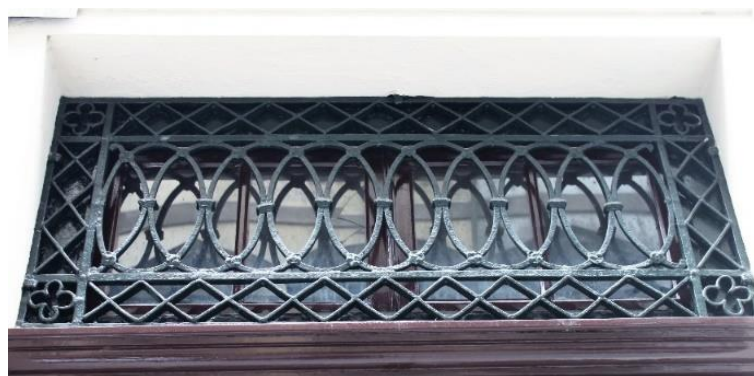
Figura 2.10 – Grade de ferro de bandeira de porta no Porto (foto do autor)

Os vidros utilizados nas bandeiras (ver Figura 2.10) ou nas janelas e portas em geral, têm espessuras relativamente pequenas, de acordo com as suas reduzidas dimensões, entre 3 e 5mm. “A sua fixação prévia era efetuada através de pequenos pregos (tachas), colocados pontualmente, procedendo-se seguidamente a sua vedação com betume de vidraceiro”. [1]

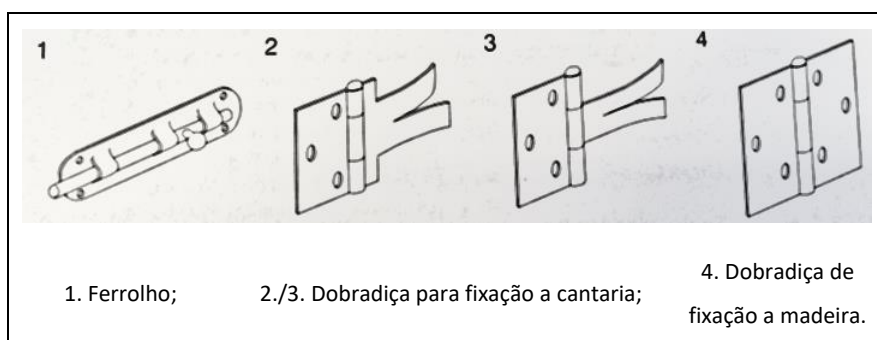
As ferragens das portas eram muito variadas, uma vez que em regra eram de fabricação artesanal, em geral de ferro ou outros metais e eram fixadas com chumbo nas ombreiras de alvenaria ou cantaria dos vãos e à madeira com pregos. Verificar exemplos presentes na Figura 2.11.

Figura 2.11 – Desenho de ferragens antigas de portas [1]

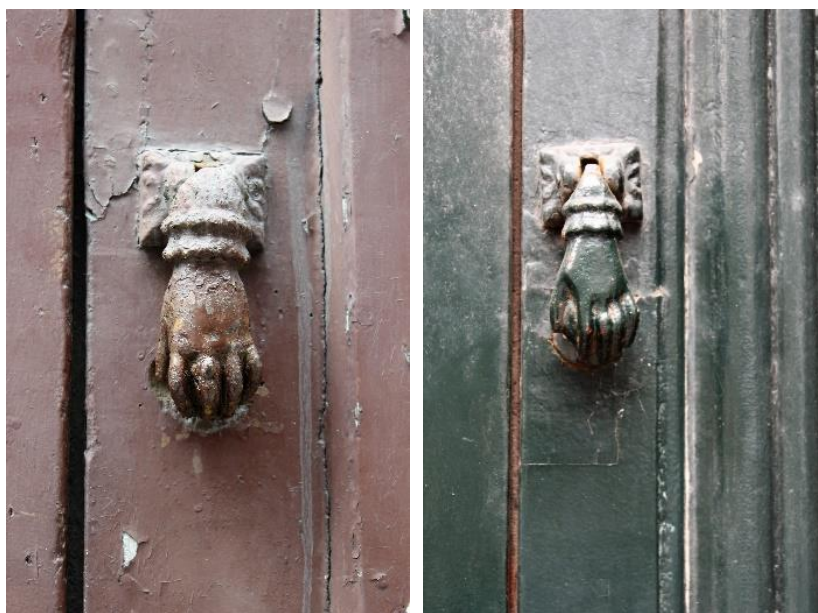
Figura 2.12 – Batentes de portas com a mão fechada (fotos do autor)

Era e ainda é comum encontrar modelos de batentes de portas originais, com formas variadas, de argola, mão fechada (ver Figura 2.12) ou outras.

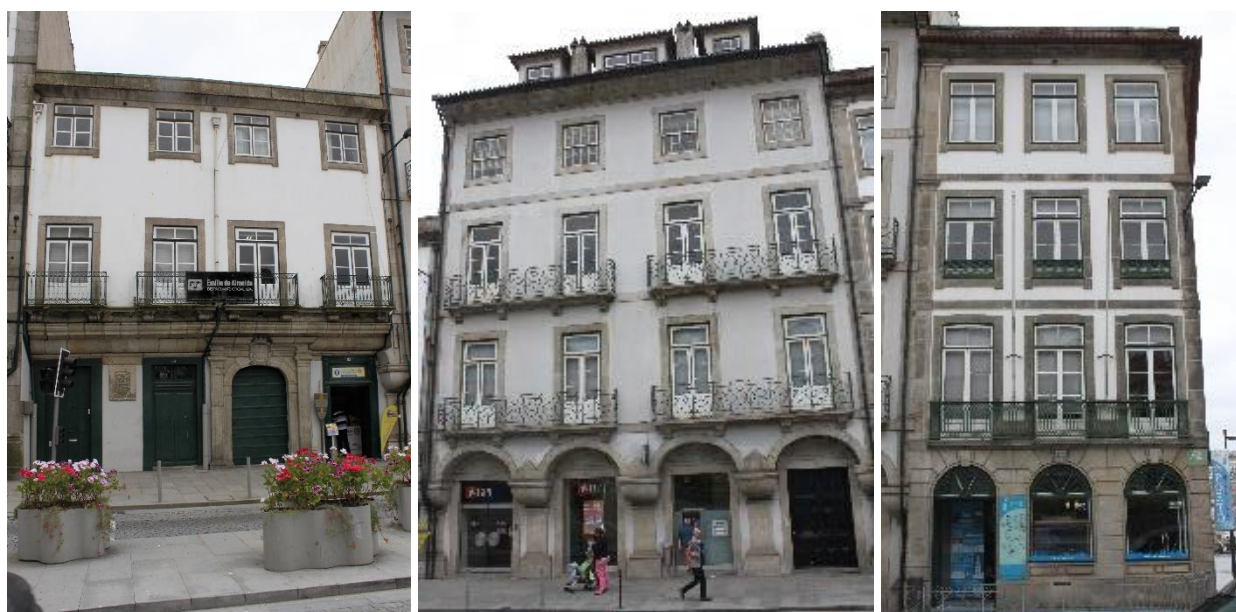
Figura 2.14 – Fachadas com janelas de batente e de guilhotina na Rua do Infante D. Henrique (fotos do autor)

Enquanto as janelas das sacadas (varandas e designação dada a toda a obra saliente das paredes de um edifício) são sempre de batente, as janelas de peito podem ser do mesmo tipo ou de guilhotina.

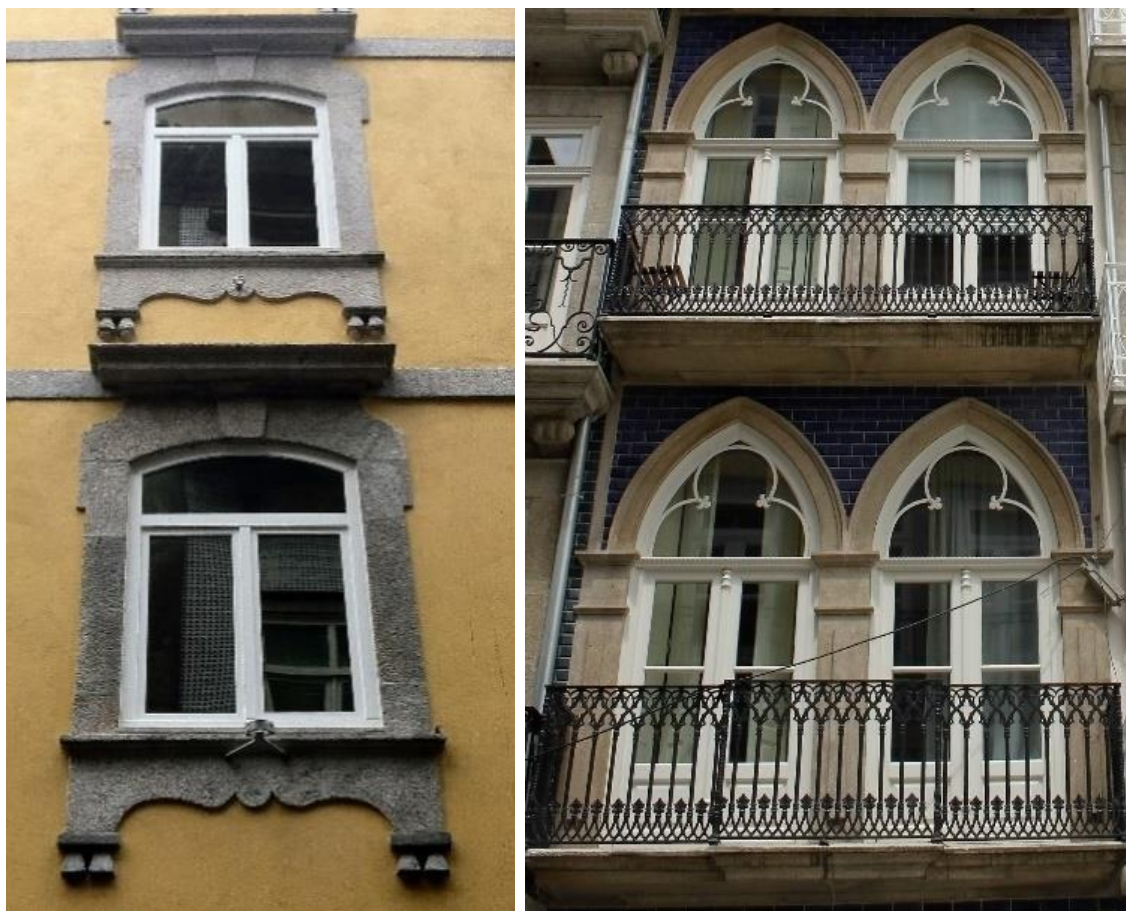
Figura 2.16 – Janelas de peito de batente na esquerda e janelas de sacada de batente em forma de ogiva na direita, situadas no Porto (fotos do autor)

As madeiras mais utilizadas são idênticas às já referidas para as portas e restantes carpintarias de exteriores. A referir ainda que estas janelas podem apresentar desenhos muito peculiares, como a forma de ogiva, que se pode verificar na Figura 2.16.

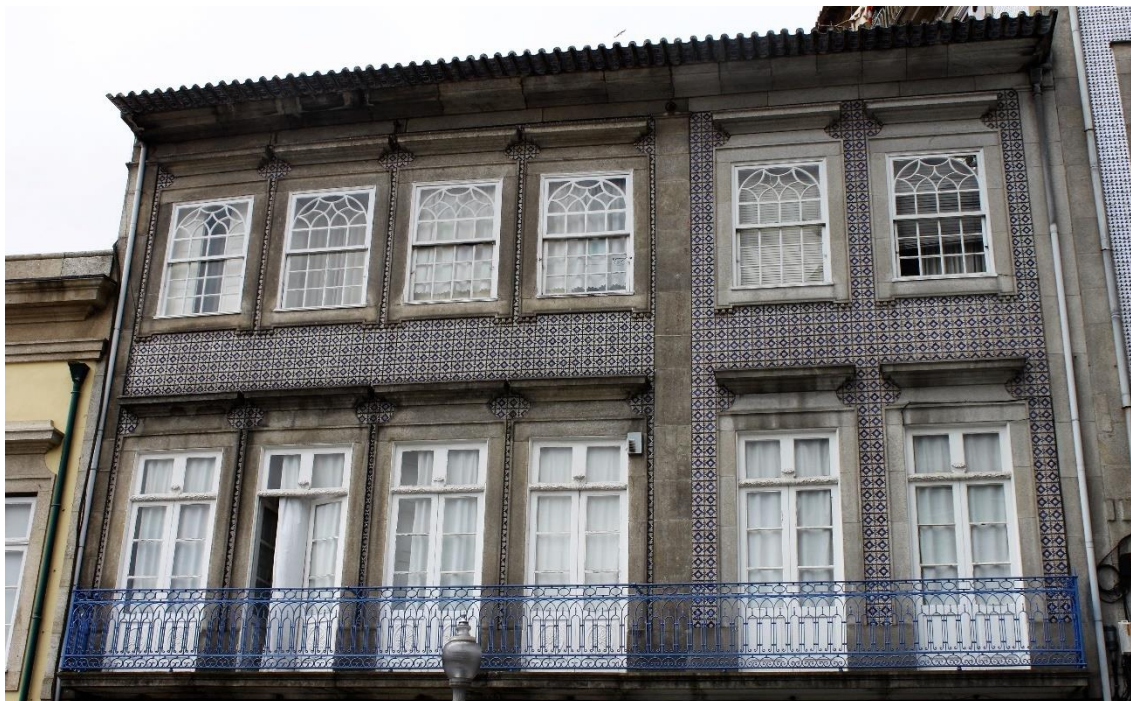
Figura 2.17 – Janelas de peito de guilhotina rehabilitadas na Rua Ferreira Borges (foto do autor)

Como foi indicado anteriormente, estas janelas apenas se podem encontrar em envidraçados de peito tal como se pode verificar nas Figuras 2.17 e 2.18 e constituem uma solução construtiva mais modesta.

“Os caixilhos de guilhotina, ao contrário dos de batente, utilizam um aro de madeira, em forma de calha, de modo a permitir o movimento das folhas. O aro é constituído por uma esquadria formada por uma ou duas tábuas, com a largura das duas folhas do caixilho, cerca de 6 cm, fixas às ombreiras de pedra por tacos de madeira ou chapuzes. A este aro encontra-se pregado pelo exterior e pelo interior dois mata-juntas, para conformação da corrediça, sendo o exterior, normalmente, de perfil igual ao das janelas de batente.” [1]

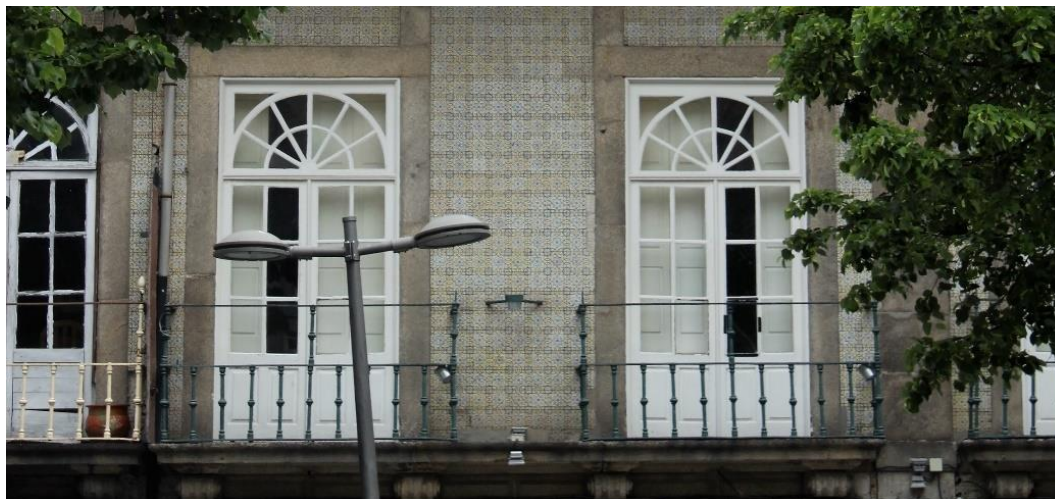
As portadas apresentam-se normalmente divididas em três ou quatro folhas de abrir (ver Figura 2.20), de modo a permitir que, quando abertas, fiquem recolhidas na parte interior do aro de gola das ombreiras de cantaria, na zona dos nembos. As madeiras mais utilizadas são o pinho (da terra) e a casquinha.

Figura 2.20 – Portadas interiores de janelas de sacada (fotos do autor)

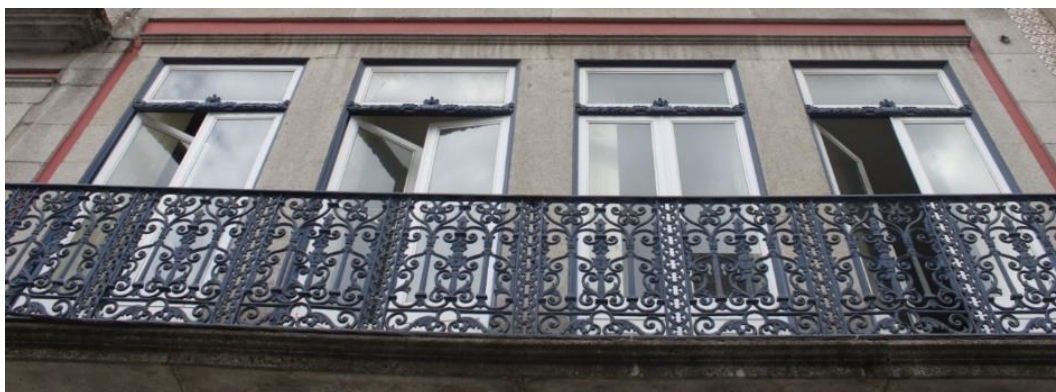
As guardas de varandas de sacada eram inicialmente de madeira, sendo substituídas posteriormente por ferro forjado e, mais tarde, ferro fundido. Estas são elementos funcionais e decorativos que vieram dar às construções uma especial beleza e personalidade que contribuem para a definição da imagem e individualidade dos edifícios (ver Figura 2.21).

Figura 2.21 – Guarda reabilitada na Rua Mouzinho da Silveira (foto do autor)

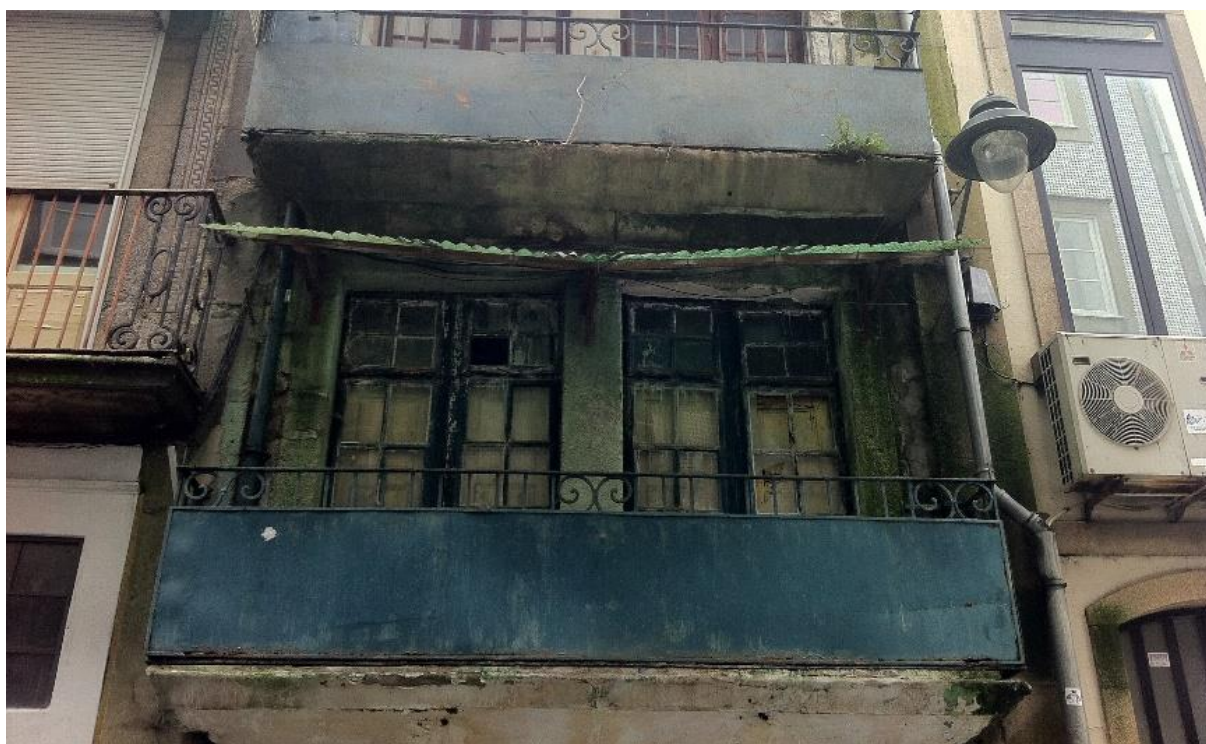
Figura 3.1 – Fachada com amplas anomalias na Rua do Comércio do Porto (foto do autor)

O desenvolvimento de uma tipificação de causas de anomalias em edifícios habitacionais é uma tarefa difícil e possivelmente não alcançável numa forma única e coerente. Podemos ver uma fachada de um edifício antigo, com múltiplas anomalias na Figura 3.1., que necessitariam de ser identificadas e definidas as suas causas, para processo seguinte de reabilitação. Tal, é um processo difícil.

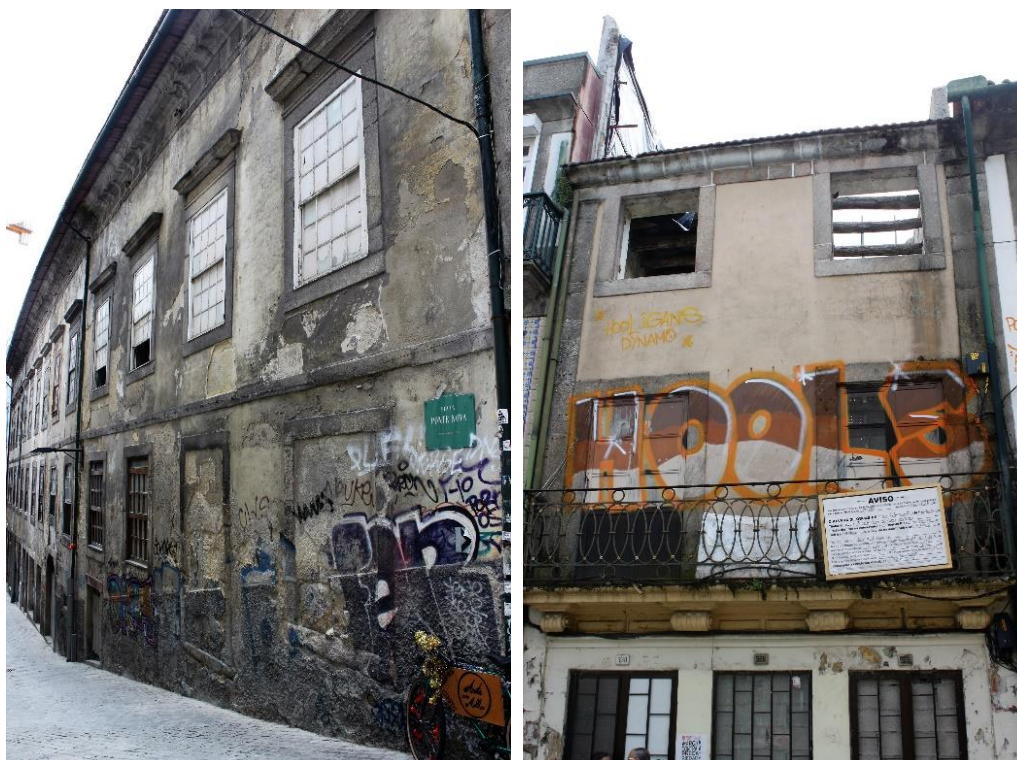
Figura 3.3 – Fachadas com notórias anomalias no Porto (fotos do autor)

- ações excessivas face às consideradas no projeto;
- alteração das condições de utilização previstas;
- remodelações e alterações mal estudadas;
- ausência, insuficiência ou inadequação da manutenção (ver exemplos na Figura 3.3).

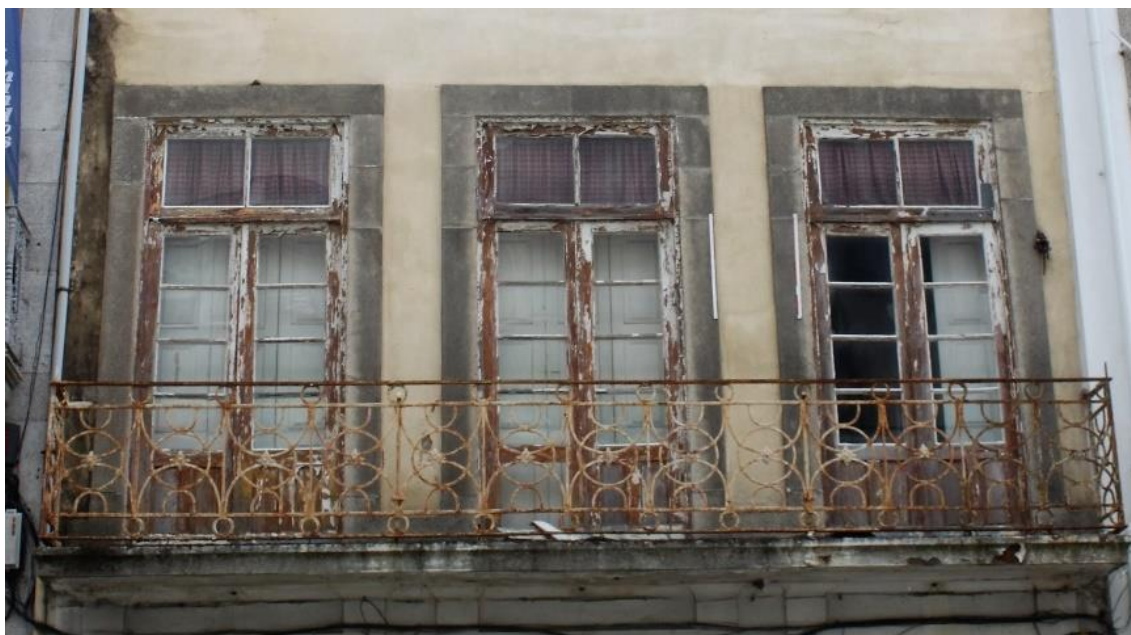
A grande maioria das anomalias que se detetam nos revestimentos e acabamentos de edifícios de zonas antigas, e nomeadamente, na sua envolvente têm origem na presença da água e na consequente humedificação dos materiais, que é acompanhada pela modificação indesejável de algumas das suas propriedades físicas. Estas anomalias afetam as condições de habitabilidade e de durabilidade dos edifícios, provocando alterações prejudiciais do aspeto e, num número limitado de casos, degradações irreversíveis que podem inviabilizar a recuperação e a reutilização dos materiais atingidos, tornando inevitável a sua substituição a curto prazo.

Figura 3.5 – Janelas e guarda com oxidação das peças metálicas (foto do autor)

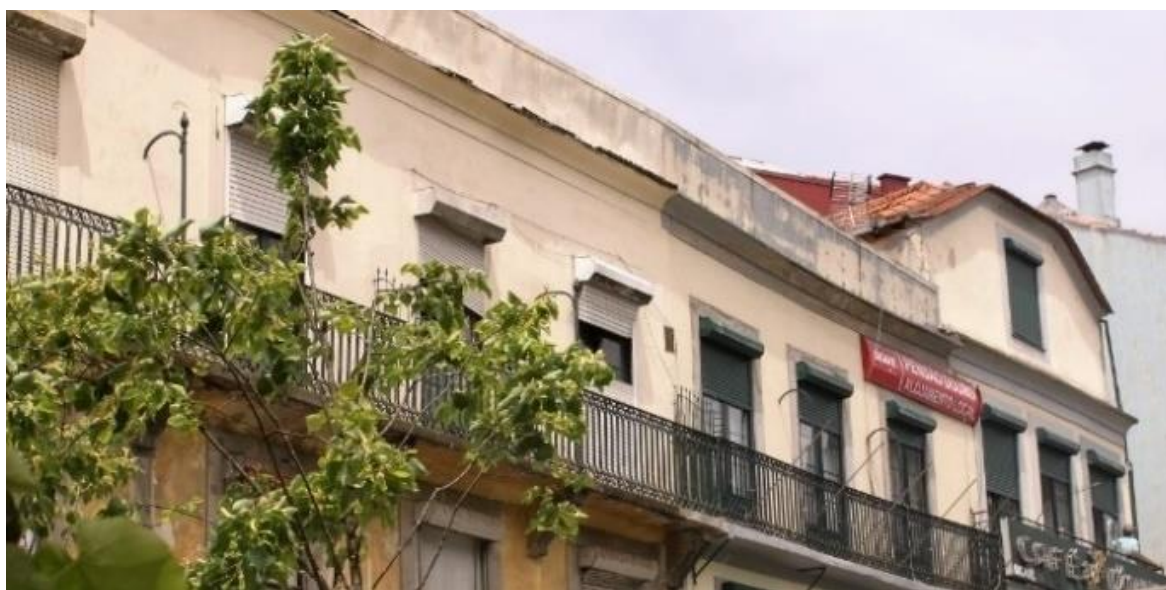
Visto que a humidade é a principal causa de anomalias construtivas nos edifícios habitacionais (exemplo na Figura 3.6), importa identificar e caracterizar as suas várias formas de manifestação, que estão intimamente associadas à respetiva origem. Estas serão apresentadas nos pontos seguintes.

Figura 3.6 – Fachada danificada por problemas relacionados com humidade perto do Café do Piolho no Porto (foto do autor)

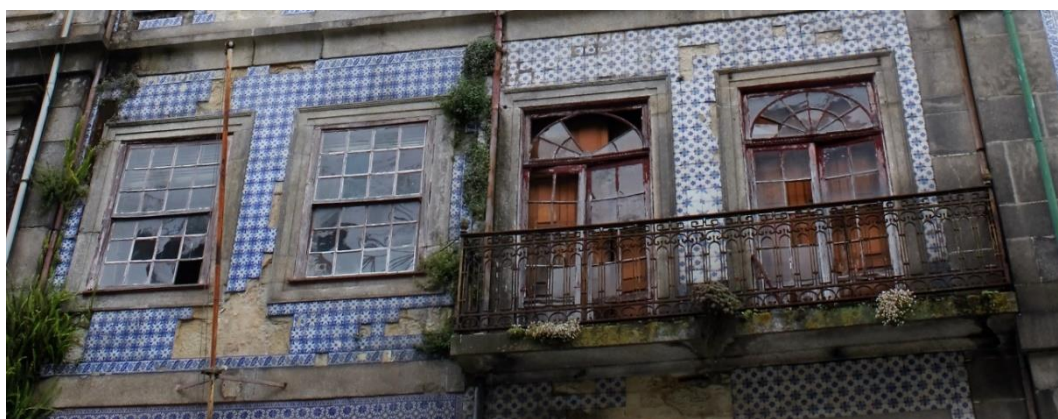
Figura 3.9 – Janelas com anomalias na Rua de S. João (foto do autor)

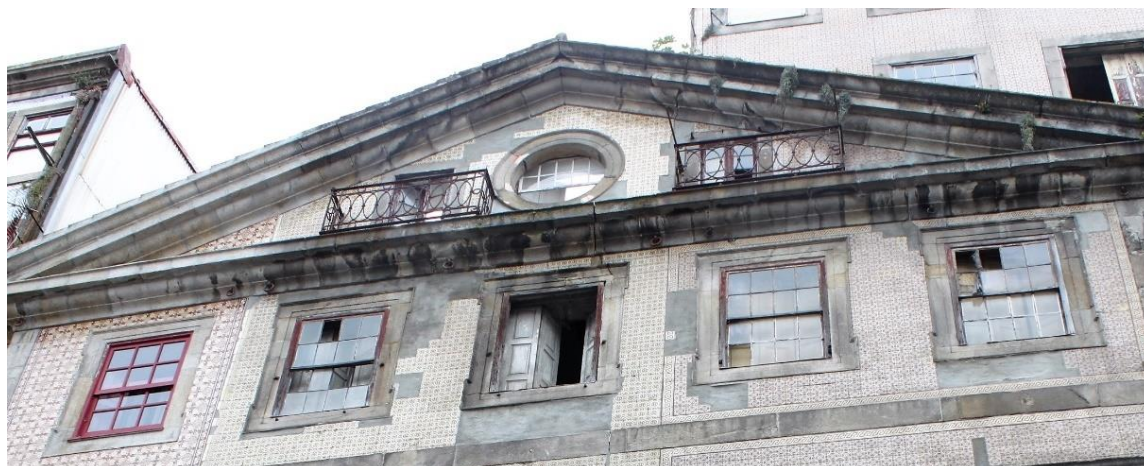
Figura 3.10 – Janelas com anomalias na Rua Mouzinho da Silveira (foto do autor)

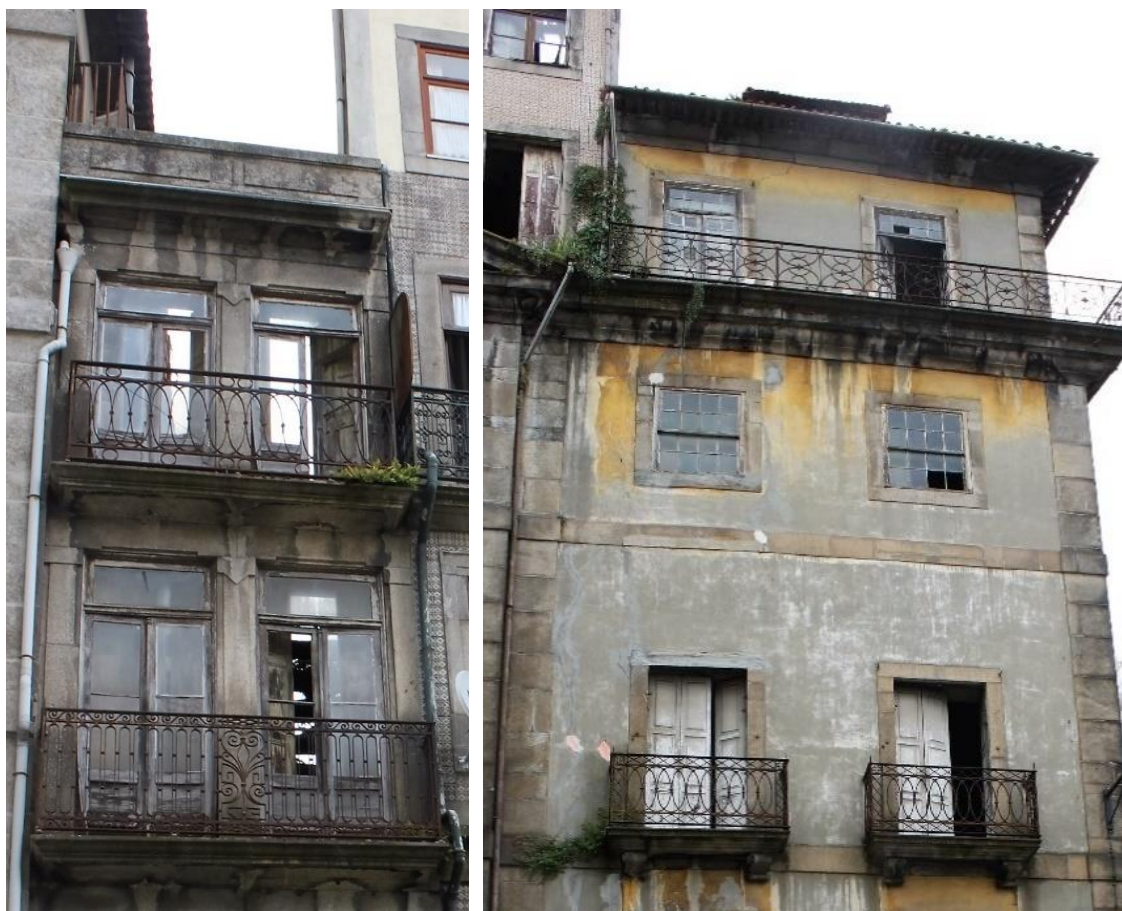
Figura 3.11 – Fachadas com anomalias em elementos secundários (fotos do autor)

Nos casos correntes, os elementos secundários integrando partes móveis disposto no interior dos edifícios, por exemplo as portadas interiores, são sobretudo afetadas pela humidade quando constituídas com madeira. Também nestes elementos os sintomas e os efeitos da sua humidificação, sob as diversas formas, são semelhantes aos descritos para as janelas (ver Figura 3.11).

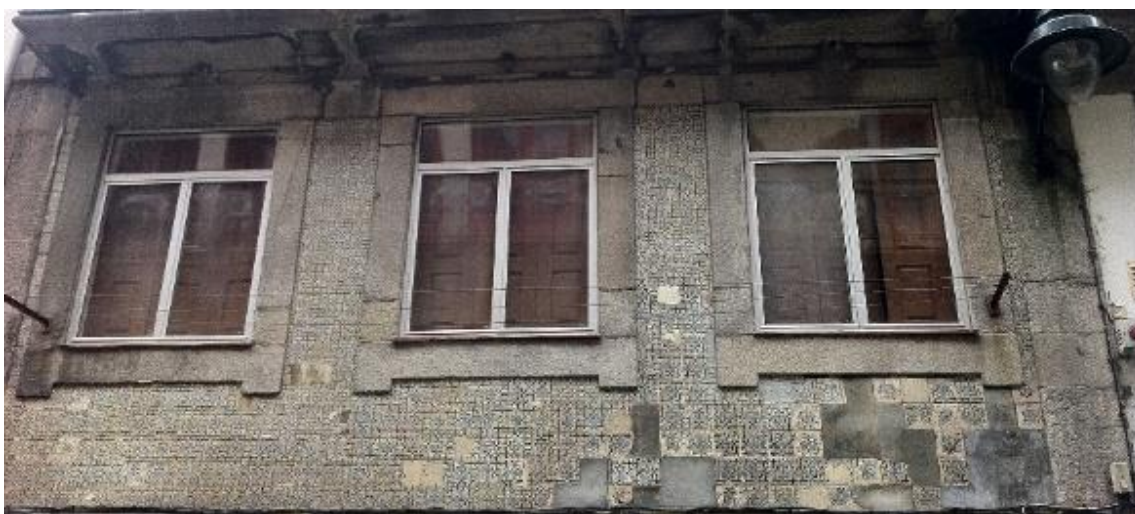
Figura 3.12 – Fachada com anomalias em azulejo na Rua do Comércio do Porto (foto do autor)

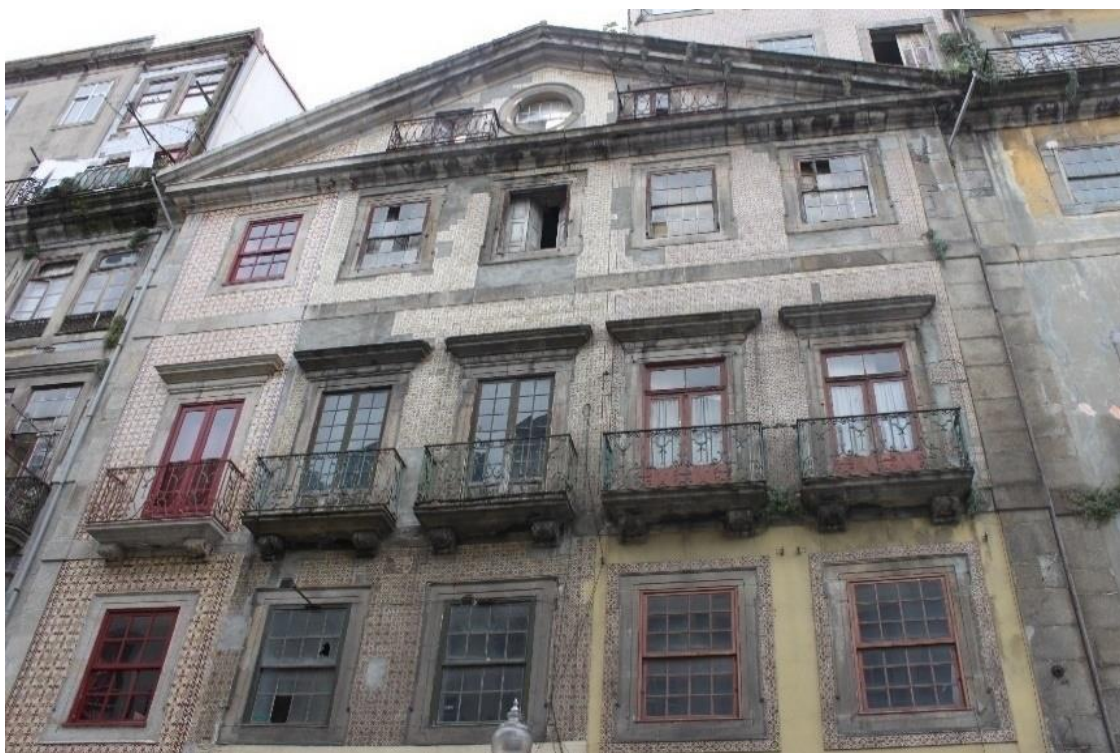
Figura 3.13 – Fachada com variadas anomalias na Rua de S. João (foto do autor)

Na Figura 3.13 pode destacar-se diversas anomalias presentes na fachada, em variados tipos de revestimentos.

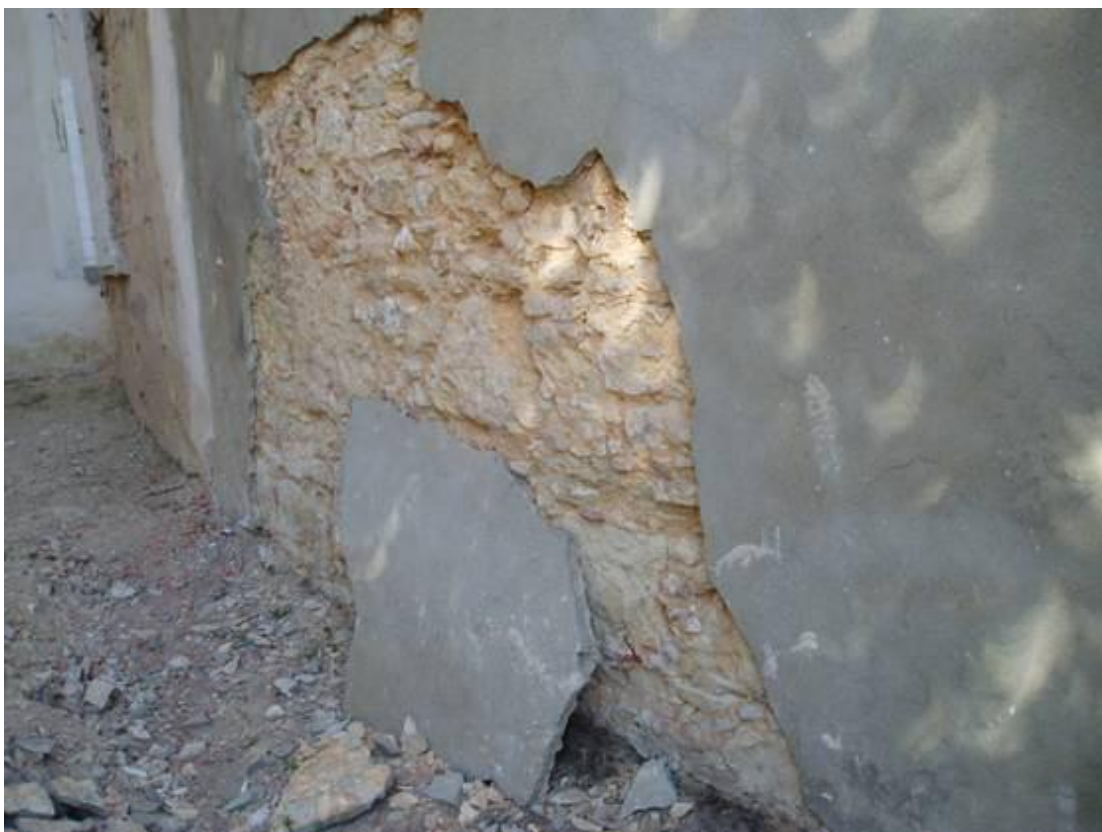
Figura 3.14 – Destacamento localizado de reboco [14]

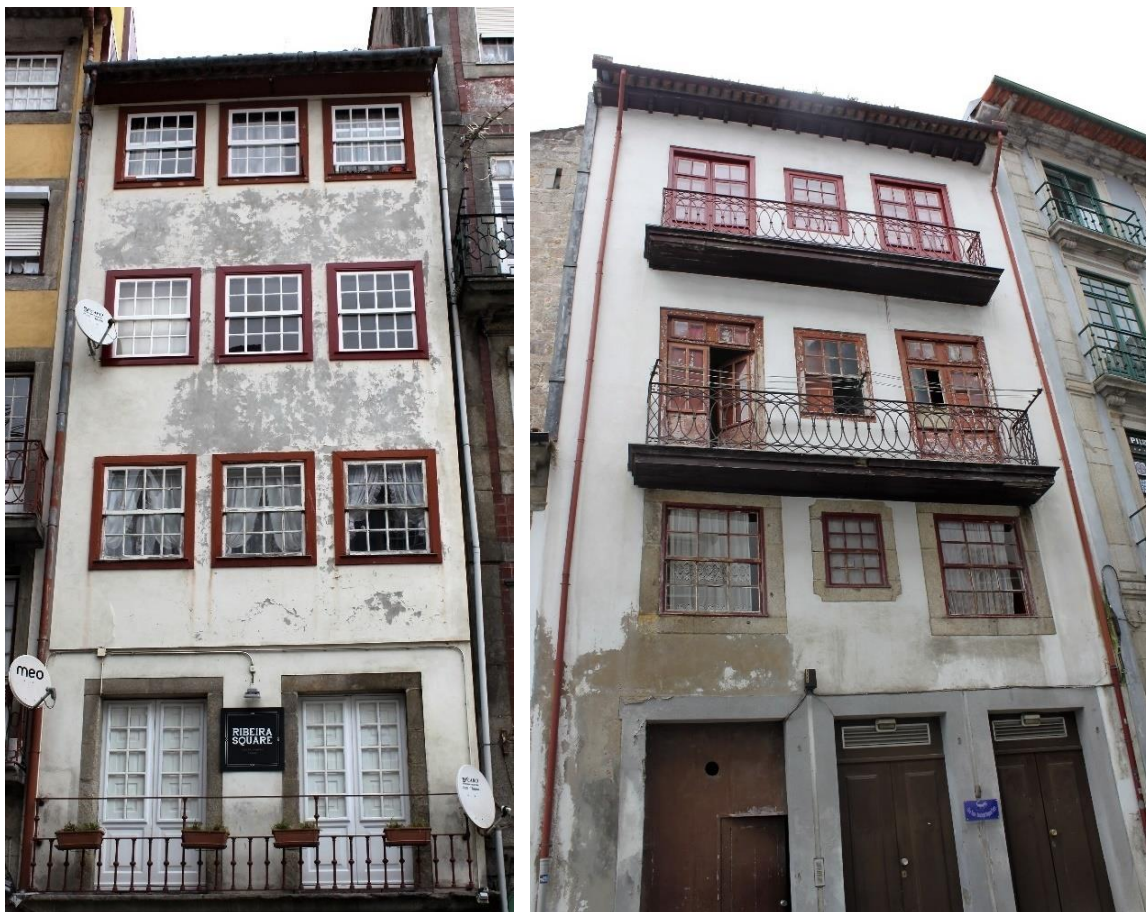
Figura 3.15 – Anomalias em pinturas em edifícios situados na Ribeira (fotos do autor)

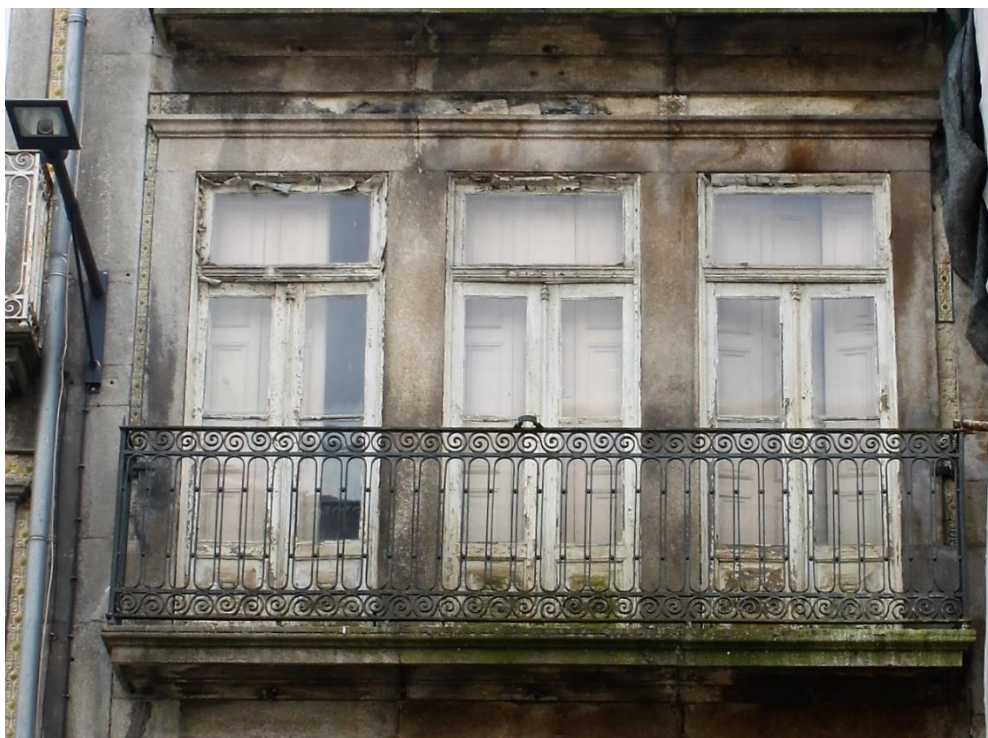
Figura 3.16 – Cantarias com sujidade na Rua Mouzinho da Silveira (foto do autor)

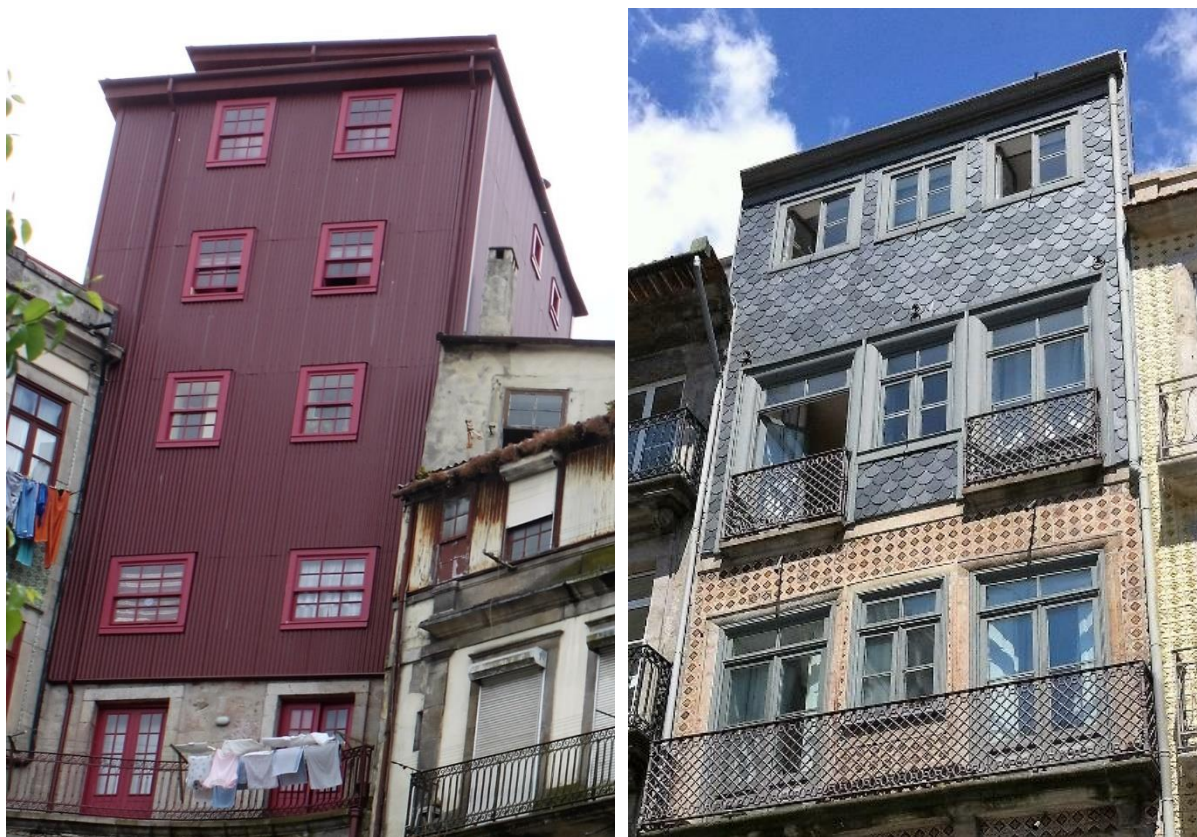
Figura 4.4 – Soletos de ardósia em fachadas de edifícios antigos no Porto (fotos do autor)

Nas medidas de intervenção referidas, pretende-se impedir que os agentes causadores das anomalias se mantenham a atuar sobre os elementos de construção atingidos. Esse objetivo pode ser conseguido tingido de várias maneiras: pela interposição duma barreira, ou pela criação duma zona-tampão entre a fonte da anomalia e os elementos que se pretende proteger, ou pelo reforço das próprias condições de proteção já oferecidas por tais elementos [ver Figura 4.4].
